GEMEENTE LEIDEN  
KANAA LWEG

Onderzoek twee Iepen 13A063

Onderzoek twee Iepen

5 juli 2013

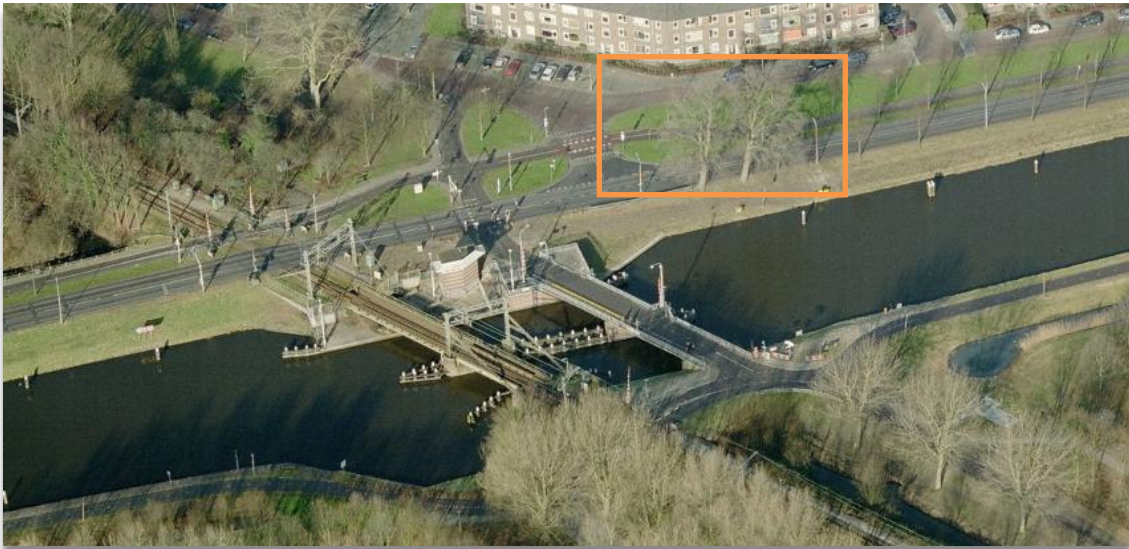
*Foto 1 de betreffende iepen aan de kanaalweg*

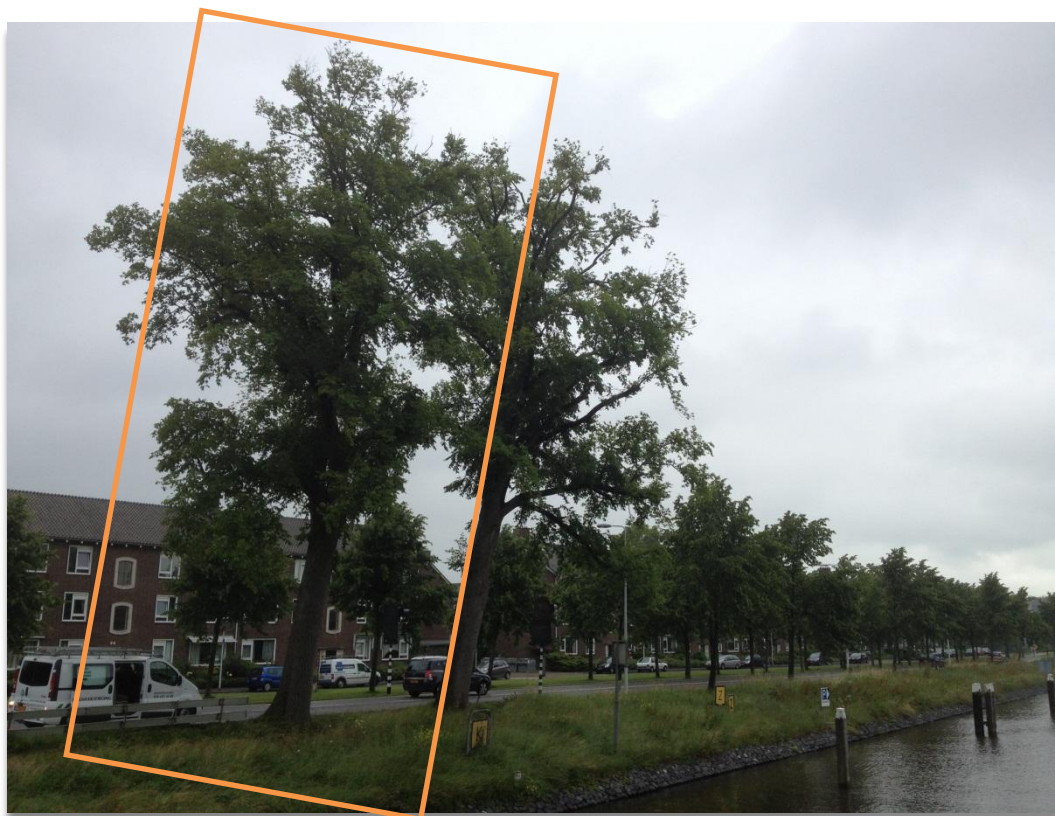
| Opbouw stamvoet | Matig – Slecht |
| Conditie | Verminderd – Sterk verminderd |
| Kwaliteit | Matig |
| Toekomstverwachting | Matig ( 5 – 10 jaar) |

Foto 2: Boom 1 binnen het oranje kader

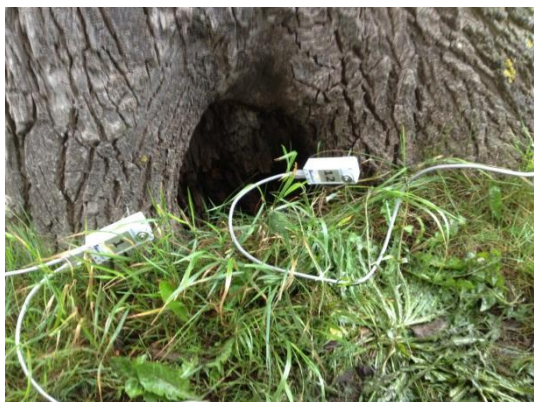
Foto 3: Sensor 1 links- en sensor 12 rechts van holte

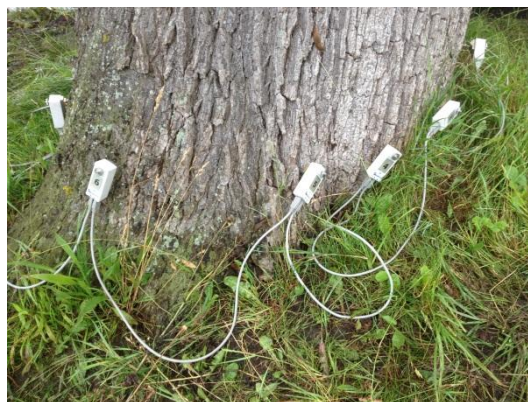
Foto 4: Sensoren op stamvoet

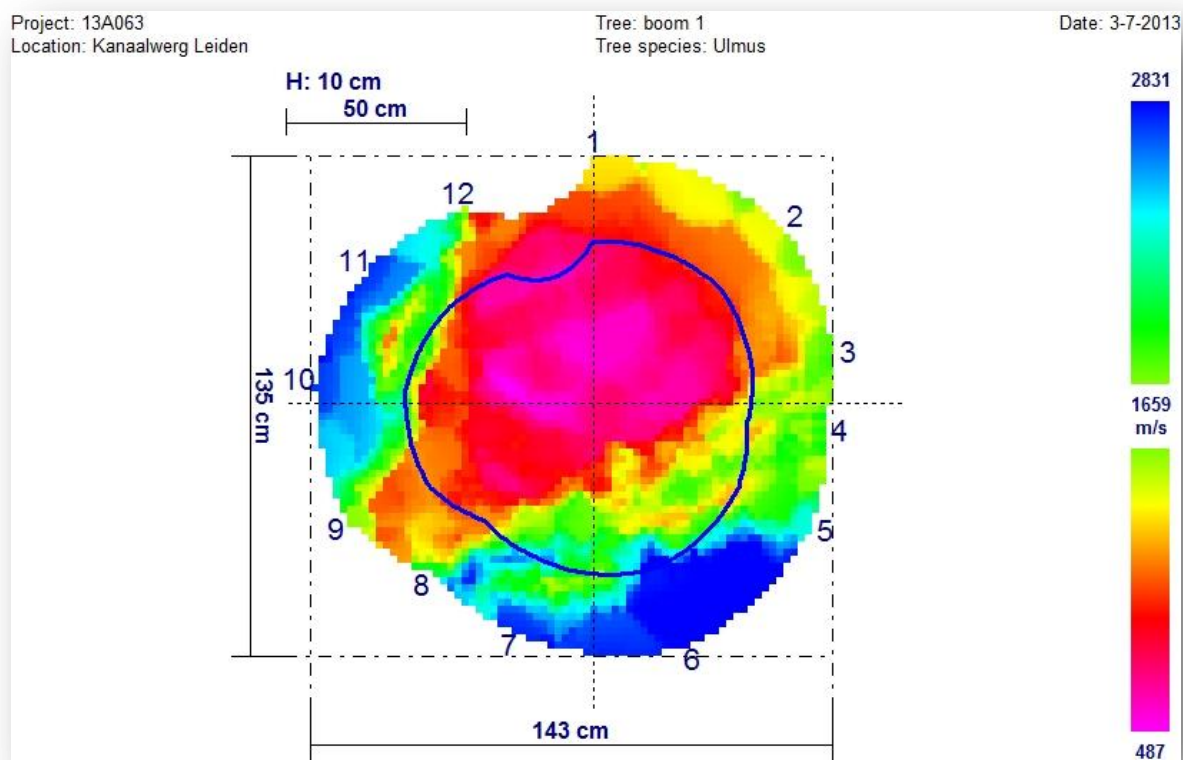
| ARBOTOM-TOMOGRAFIE | Zie figuur 1, Houtkwaliteit van de stamvoet is sterk verminderd, houtkwaliteit wortelaanloop aan kanaalzijde is goed. Dikte & kwaliteit v.d. restwand is beperkt. Gelet op kroonvolume voldoende om breukvastheid te waarborgen. |

Figuur 1: ARBOTOM-grafiek van de stamvoet van boom 1

Sensor 1 is aan de wegzijde op de onderstam geplaatst

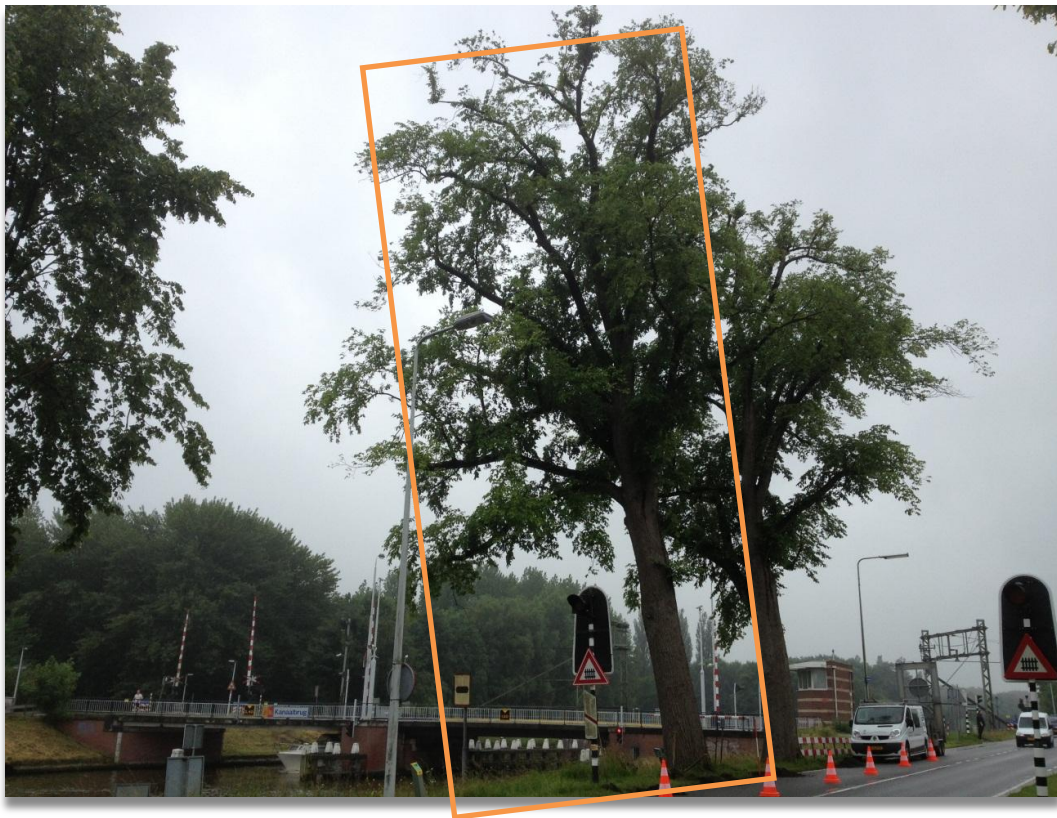
| Conditie | Verminderd |
| Kwaliteit | Matig - Redelijk |
| Toekomstverwachting | Matig ( 5 – 10 jaar) |

Foto 5 boom 2 binnen het oranje kader

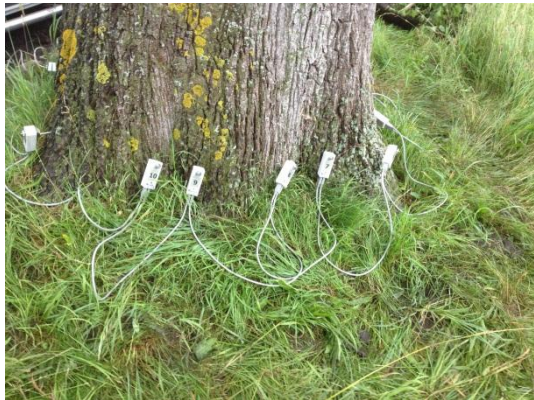
Foto 6: Stamvoet met sensors

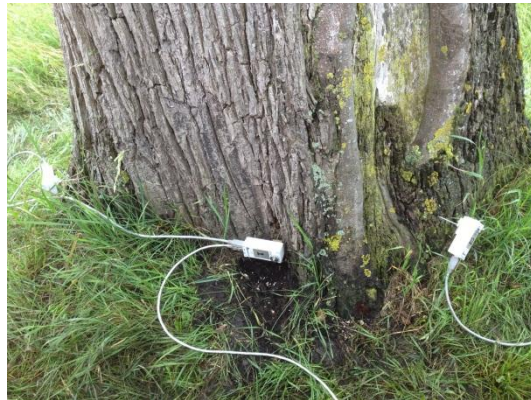
Foto 7: Sensor 1, rechts; sensor 2, links

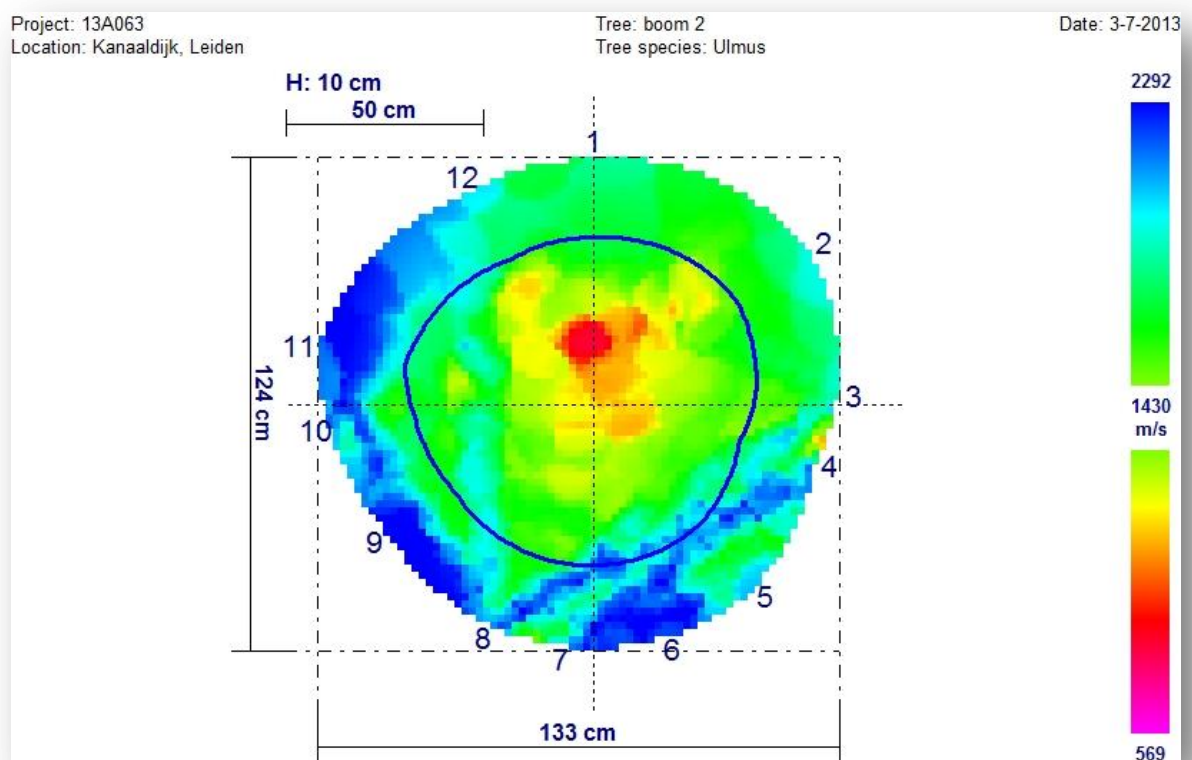
| ARBOTOM-TOMOGRAFIE | De houtkwaliteit is voldoende om breukvastheid te waarborgen, ook al is deze aan de stamvoet licht verminderd door oude wond. Aan de kanaalzijde is deze goed. |

Figuur 2 ARBOTOM-grafiek van de stamvoet van boom 2

Sensor 1 is aan de wegzijde op de onderstam geplaatst

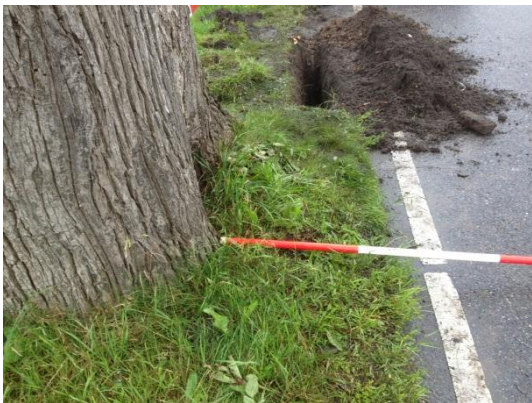
De bomen staan ca. 50 cm vanaf het asfalt, zie foto 8

*Foto 8 afstand van stamvoeten tot aan het asfalt ca. 0,5 m.*

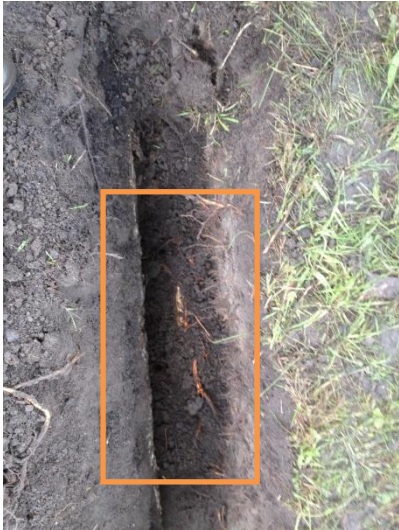
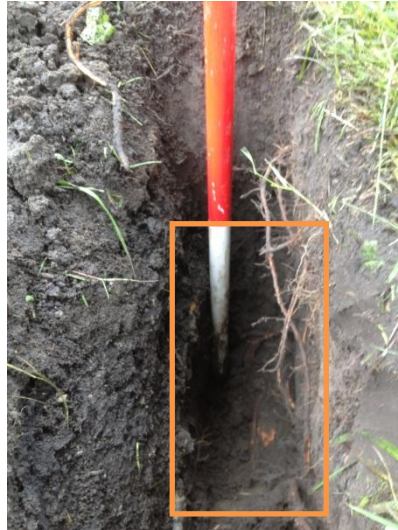
Zowel bij boom 1 als bij boom 2, zie foto's 9 en 10, is zichtbaar dat direct langs de wegfundering wortels parallel groeien aan de weg. Deze beworteling bestaat uit fijne en grove boomwortels met een diameter tot ca 10 cm. Onder het wegdek groeit in hoofdzaak fijne beworteling.

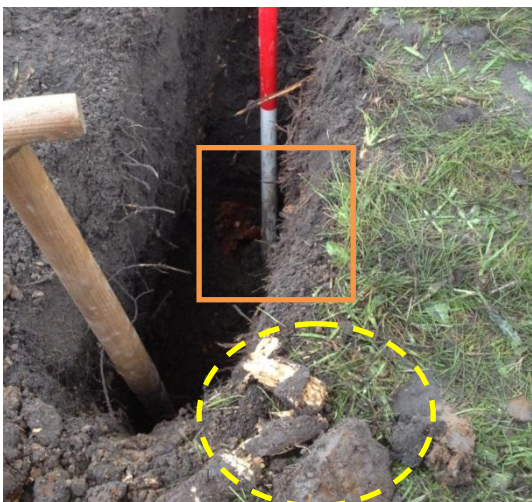
Bij boom 1 zijn op ca. 70-80 cm diepte oude dode wortelresten aangetroffen (zie foto 11). Mogelijk zijn deze wortels beschadigd tijdens eerdere werkzaamheden aan de weg.

Foto 11 binnen gele kader oude dode wortelresten, binnen oranje kader beworteling op diepte parallel aan weg.
