## Notitie

Projectnummer : 20170032  
Projectomschrijving : Inspectie van de walkant Hoge Morsweg 160  
Opdrachtgever : Gemeente Leiden  
Betreft : Toelichting uitgevoerde inspectie en resultaten  
Datum inspectie : 19-04-2017  
Kenmerk en datum : 20170032-N-1 d.d. 23-05-2017  
Status : DEFINITIEF  
Opgesteld door : Gerrit van der Kooij

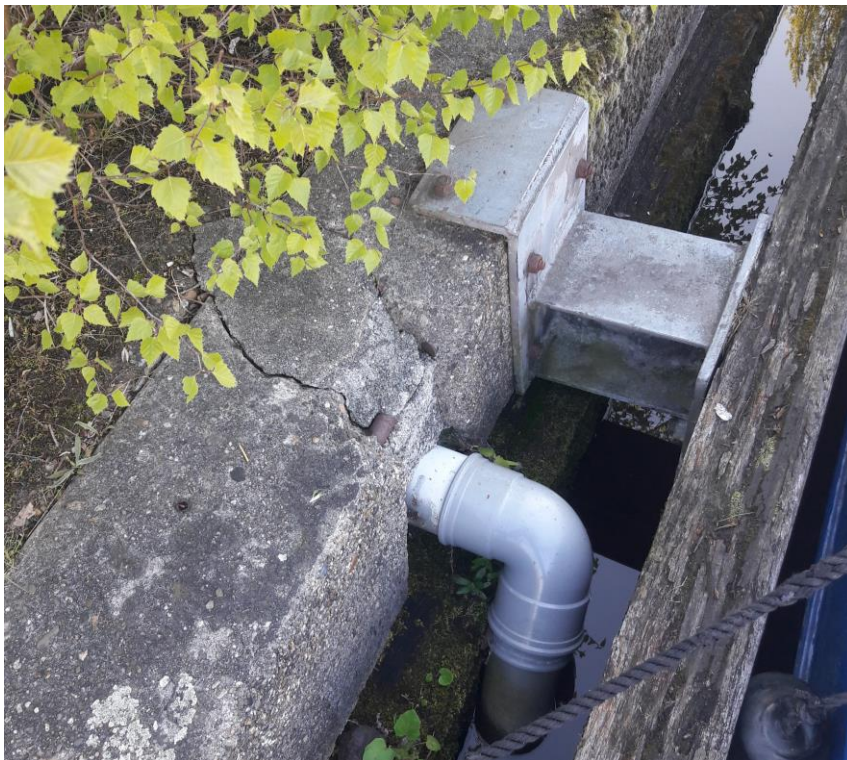
Op figuur 0-1 is een doorvoer door de deksloof zichtbaar. Het is niet bekend waar deze voor dient.

**Figuur 2:** Doorvoer in deksloof

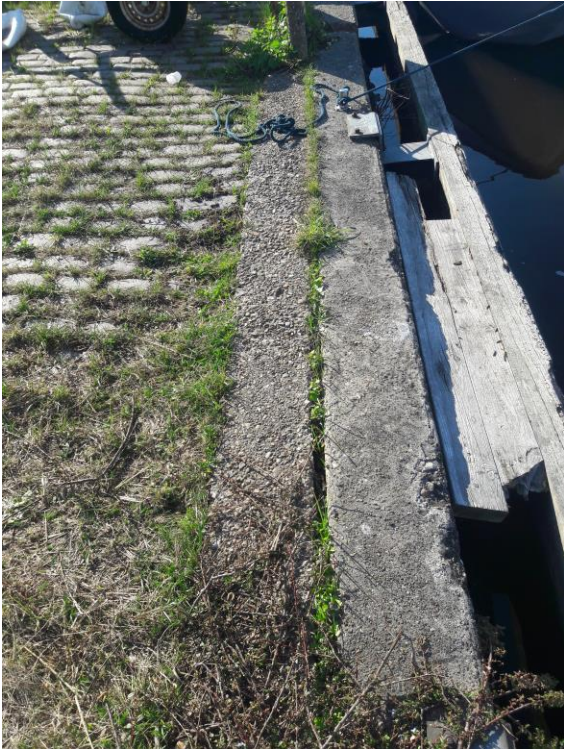
Achter de betonnen sloof is op een later tijdstip nogmaals beton gestort waarvan alleen de bovenzijde zichtbaar is. De beide betonnen constructies zijn (vermoedelijk) niet met elkaar verbonden gezien de hoogte verschillen door verzakkingen en de onderlinge afstand op de plaatsen waar de damwand voorover helt (zie figuur 2).

**Figuur 3:** Betonnen deksloof met daarachter betonnen rand

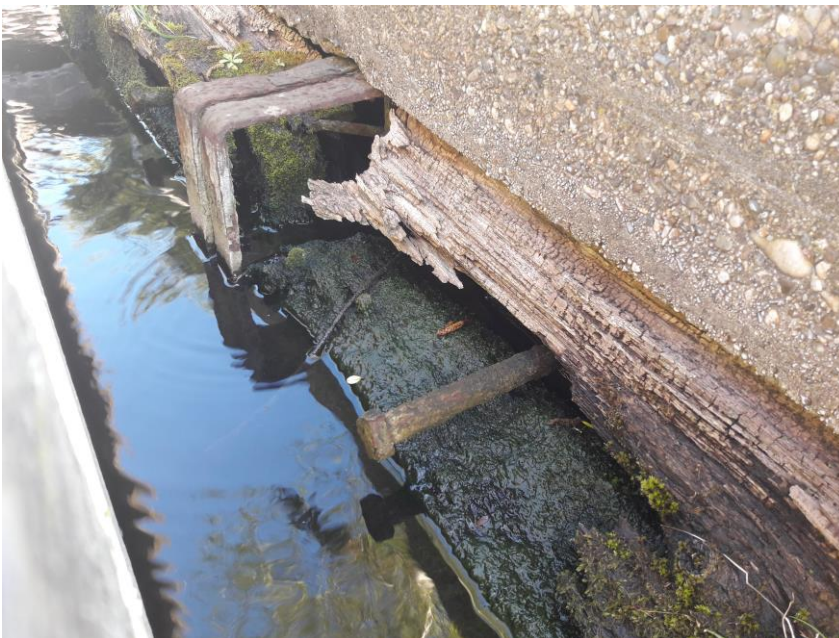
De hardhouten anker Gording is voor het overgrote deel verrot of volledig weggerot waardoor de functionaliteit niet meer gewaarborgd kan worden.

**Figuur 4:** anker Gording

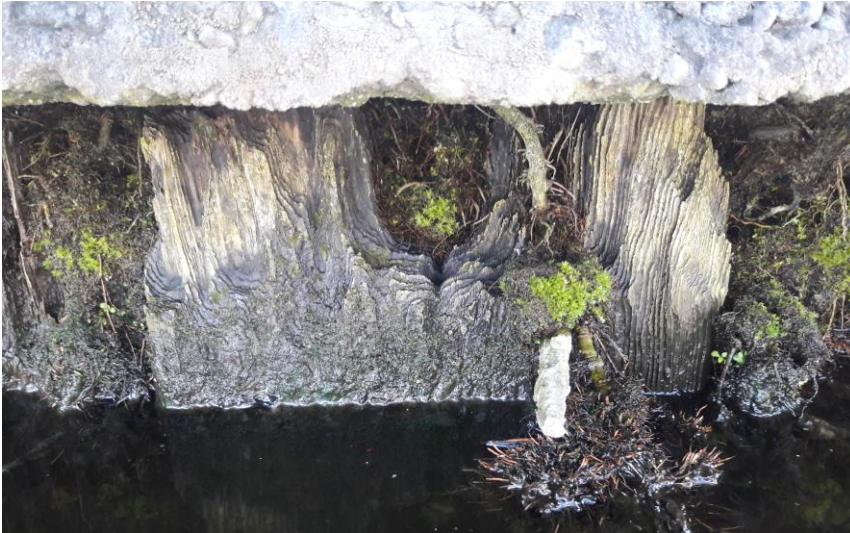
Op een aantal plaatsen was de houten damwand zichtbaar. Het deel dat zich boven water bevindt is grotendeels weggerot (zie figuur 4).

**Figuur 5:** bestaande damwand (deel boven water)

Voor alle zichtbare objecten (m.u.v. de stalen afstandhouders) geldt dat de onderhoudstoestand slecht tot zeer slecht is. Geschatte restlevensduur van de houten damwand op en boven de waterlijn is daarom door ons gezet op 0 jaar.
