# **Boom Effect Analyse Turkooislaan, Leiden - Update**

Projectnummer: PFBL.19.TH.026

Projectlocatie: Turkooislaan Leiden

Datum: 11 oktober 2021

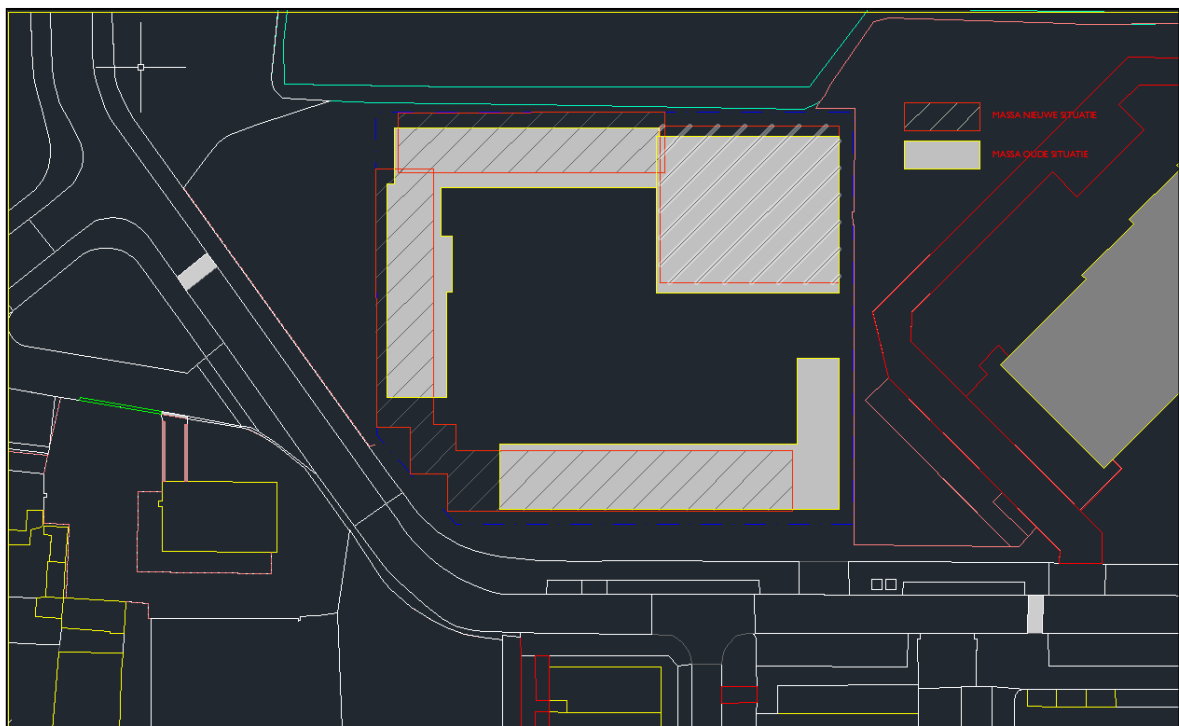
**Afbeelding 2: Oude en nieuwe situatie**

Binnen het projectgebied wordt nieuwbouw gerealiseerd. Recent is het ontwerp aangepast, waardoor de nieuwbouw nu dichter op de erfgrans geplaatst zal worden. Ook is de locatie van de inrit veranderd ten opzichte van het vorige ontwerp. In afbeelding 2 is een afbeelding met het oude en nieuwe ontwerp opgenomen. Het oude ontwerp is aangegeven door middel van de grijze blokken met gele omlijning. De contouren van het nieuwe ontwerp zijn aangegeven door middel van de rode lijnen. De inrit wordt aan de oostkant van het perceel gerealiseerd.

Door de veranderde situatie bij het nieuwe ontwerp, vinden werkzaamheden op kleinere afstand/ op de plek van bomen plaats, dan wat bij het vorige ontwerp het geval was. In het volgende hoofdstuk wordt de consequenties van het nieuwe ontwerp op de aanwezige bomen beschreven.

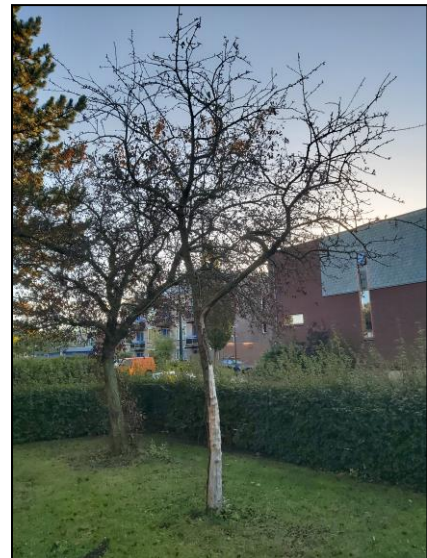
**Afbeelding 3: Boom 24**

Ten opzichte met het vorige rapport is de conditie van boom **24** sterk verslechterd. De conditie van deze boom is als slecht beoordeeld, met een toekomstverwachting van < 1 jaar. De bast ontbreekt ook grotendeels bij deze boom (afbeelding 3). De conditie en toekomstverwachting bij de overige bomen is gelijk gebleven.

Boom **24** is vanwege de conditie niet duurzaam te behouden.
