## Notitie 'Kwaliteitsbeoordeling | verplantbaarheidsonderzoek' Parmentierweg te Leiden

Datum: 21 augustus 2020  
Opdrachtgever: Schipholweg Beheer B.V.  
Contactpersoon: dhr. S. (Sven) Pieters  
Opdrachtnemer: tree-o-logic  
Opgesteld door: dhr. ing. A. (Anton) van der Vegt

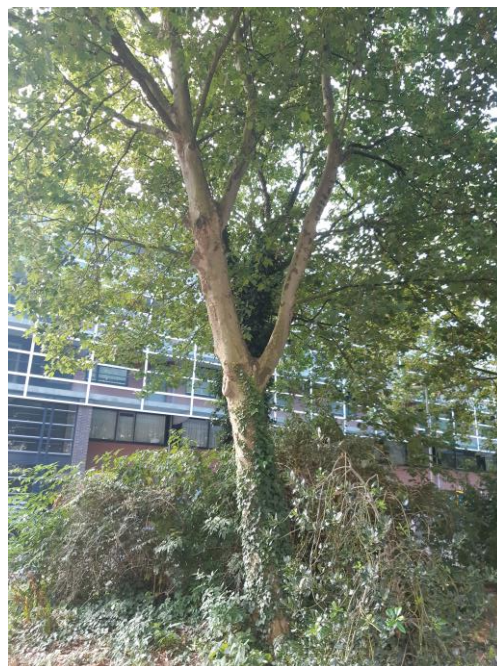
Boom 13 en 15 hebben een minder goed ontwikkelde kroonvorm. Boom 13 heeft geen doorgaande spil, waardoor de boom meer in de breedte groeit. Boom 15 heeft een dikke takaanzetting op ongeveer 3 meter hoogte (zie afb. 4). Dit is een te dikke tak om te verwijderen. Deze bomen zijn hierdoor niet minder goed te verplanten, maar dit brengt mogelijk beperkingen met zich mee op de eventueel nieuwe groeiplaats.

afb. 4 Boom 15 met een lage tak aanhechting.

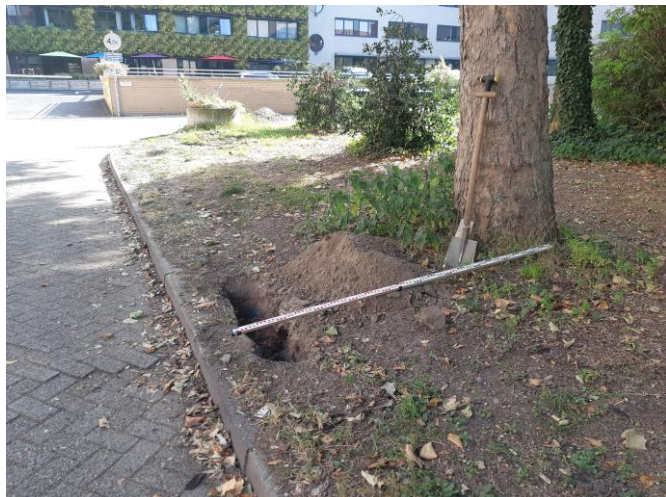
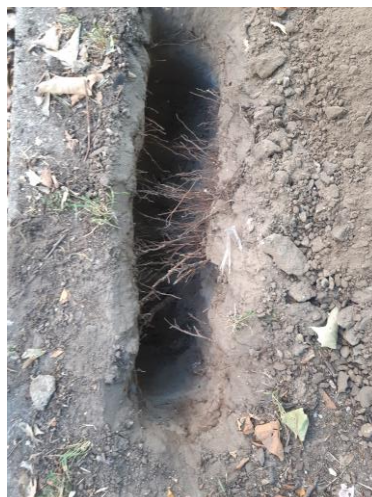
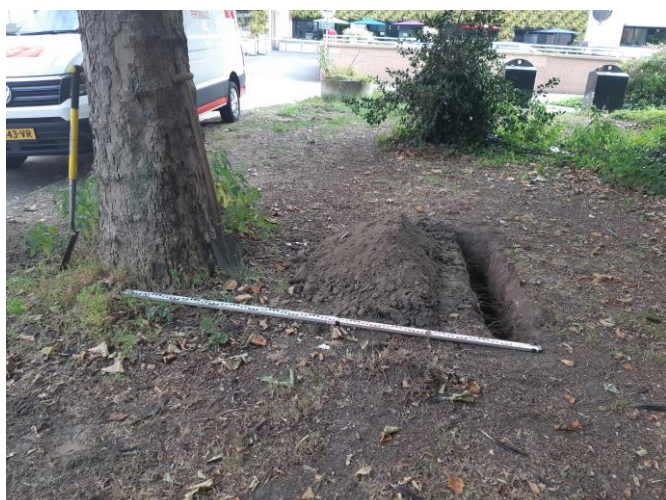
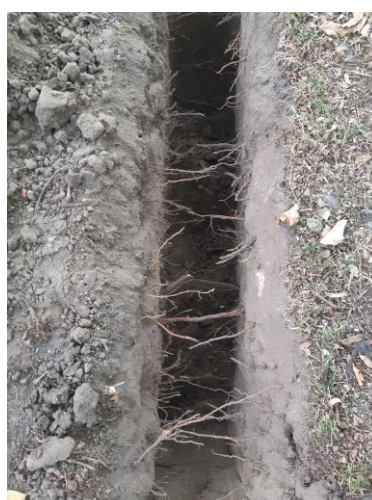
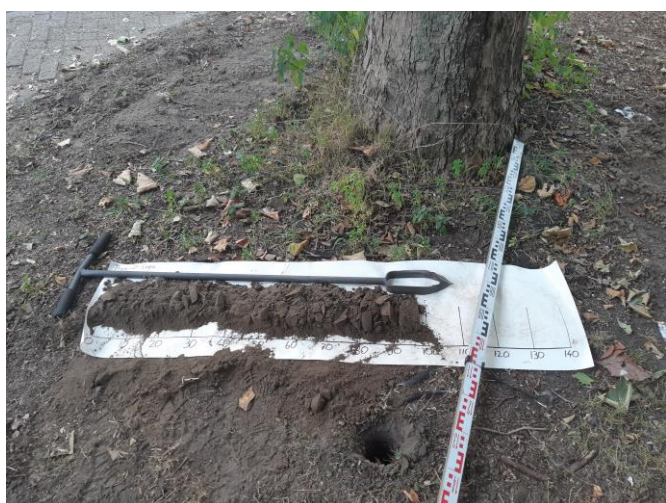
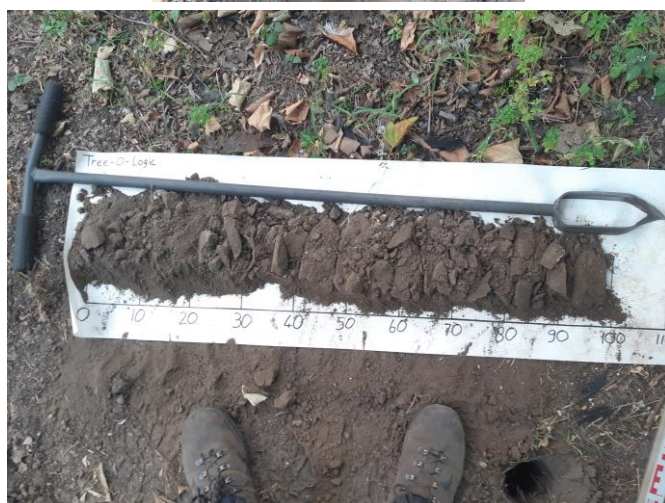
### Proefsleuven en boring bij boom 1

De proefsleuven 1-4 laten een eenduidig beeld zijn. De bodem bestaat uit leemhoudend fijn zand. De bodem is erg hard, wat deels veroorzaakt is door verdichting en deels door de droge omstandigheden ten tijde van het bewortelingsonderzoek. Tot -40 cm t.o.v. het maaiveld is een intensief pakket met fijne beworteling aangetroffen. Uit de profielboring blijkt dat beworteling plaatsvindt tot ongeveer 80 cm diepte.

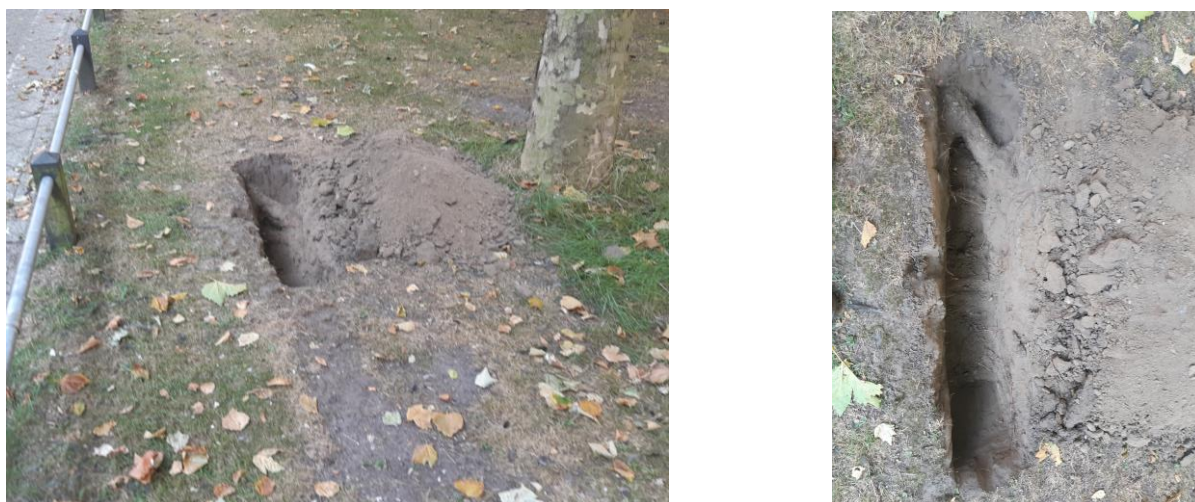
### Proefsleuf bij boom 12

Proefsleuf 5 laat een afwijkend beeld zien. Hier is op 20 cm diepte een 8 cm dikke wortel aangetroffen. De overige beworteling is minimaal. Dit duidt op een onsamenvangende kluit.
