## BOMEN EFFECT ANALYSE

**ERA Contour B.V.**  
**BEA Corantijnstraat**  
**Leiden**

Rapportnummer: 220019  
Datum: 03-03-2022

| Project: | BEA Corantijnstraat Leiden |

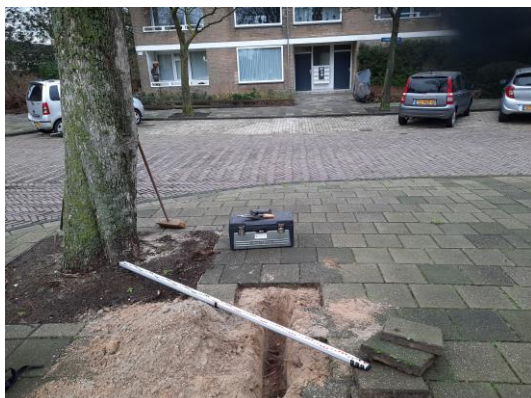
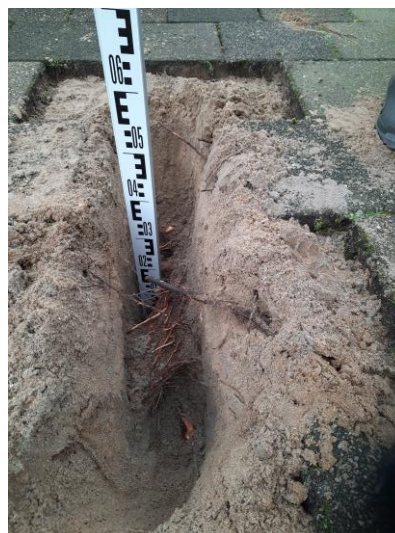
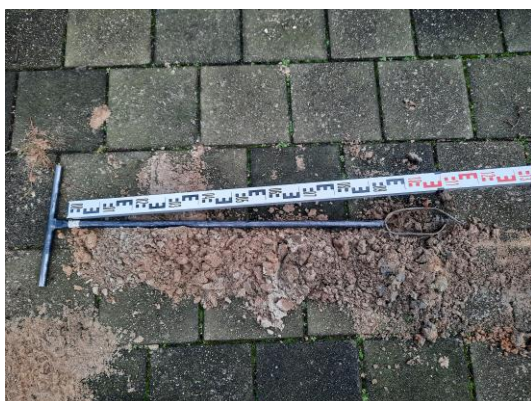
### Profiel 1:

Profiel 1 is gegraven bij boom 45 op ca. 1,5m afstand van de stamvoet.

| Diepte (cm) | Bodemlaag/horizont | Beworteling |
| 0-30 | Humeusloos straatzand | Zeer extensief beworteld |
| 30-50 | Matig humeus grijs zand | Intensief fijn en grof beworteld |
| 50-80 | Roestig klei | Extensief beworteld |
| 80-100 | Grijs zand met roest, vochtig | Extensief beworteld |
| 100-110 | Zand, grondwater | N.v.t. |

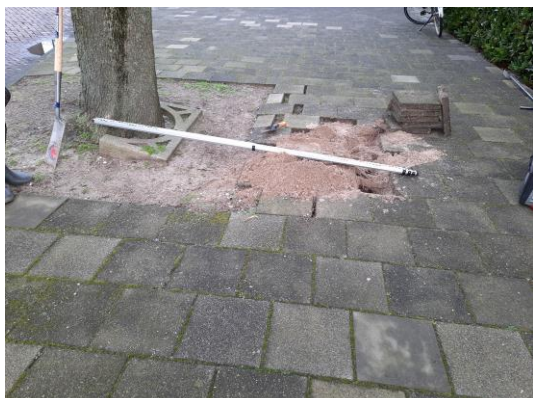
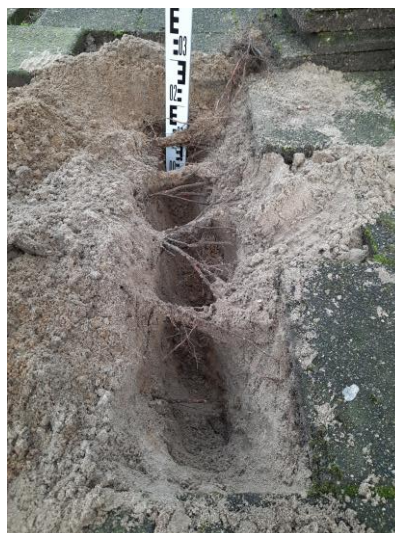
### Profiel 2:

Profiel 2 is gegraven bij boom 48 op ca. 1,8m. Direct onder de verharding is intensieve grove beworteling aangetroffen.

| Diepte (cm) | Bodemlaag/horizont | Beworteling |
| 0-10 | Humeus loos straatzand | Intensief beworteld |
| 10-30 | Humeus loos grof straatzand | Zeer extensief beworteld |

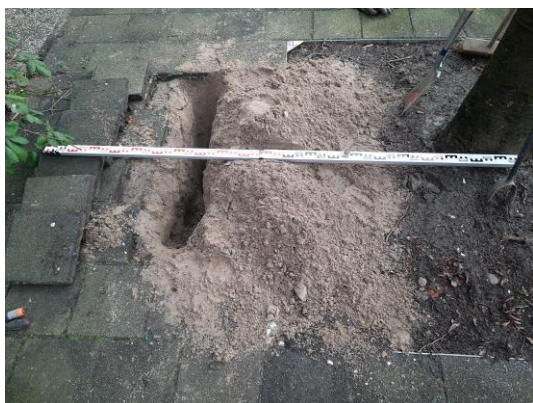
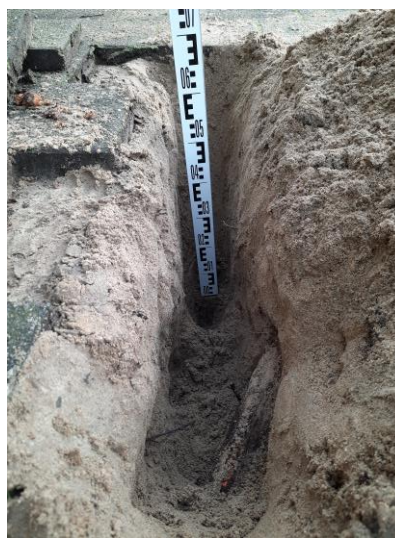
**Profiel 3:**

Profiel 3 is gegraven bij boom 54 op ca. 1,3m van de stamvoet. Op ca. 30cm onder het maaiveld is een dikke wortel aangetroffen van ca. 5cm. Op ca. 60cm onder het maaiveld ligt een kabel.

| Diepte (cm) | Bodemlaag/horizont | Beworteling |
| 0-60 | Humeus loos straatzand | Extensief fijn beworteld. Wortel Ø5cm op 30cm. |

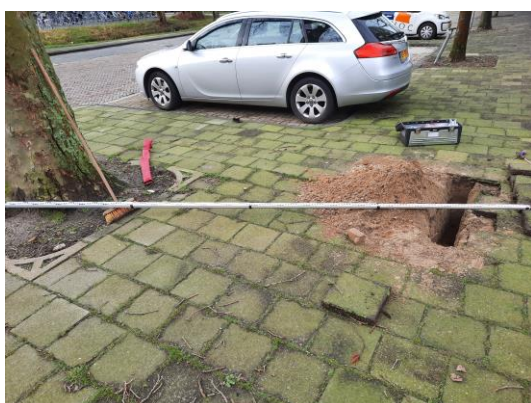
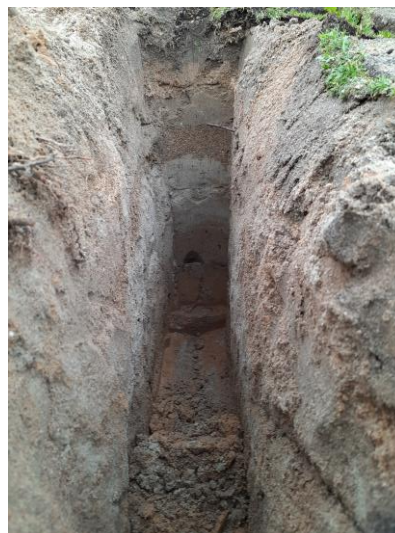
### Profiel 4:

Profiel 4 is gegraven bij boom 65 op ca. 3,5 m van de stamvoet.

| Diepte (cm) | Bodemlaag/horizont | Beworteling |
| <b>0-10</b> | Humeus loos straatzand | Extensief beworteld |
| <b>10-15</b> | Humeus loos grof straatzand | Extensief beworteld |
| <b>15-30</b> | Humeus loos straatzand | Extensief beworteld |
| <b>30-60</b> | Matig humeus geel zand met puin | Extensief beworteld |

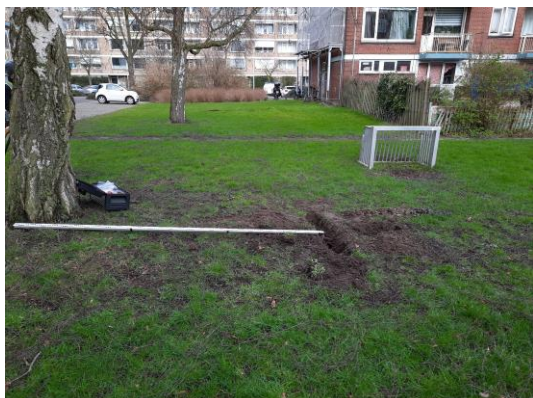
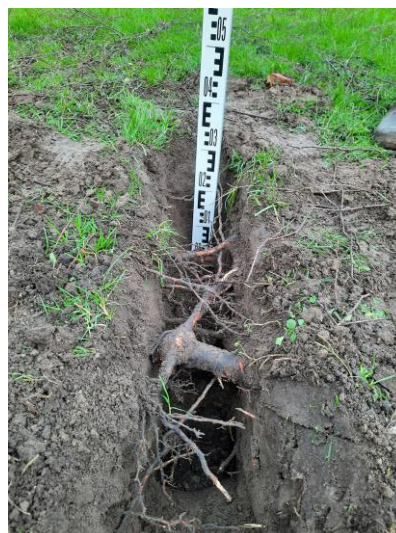
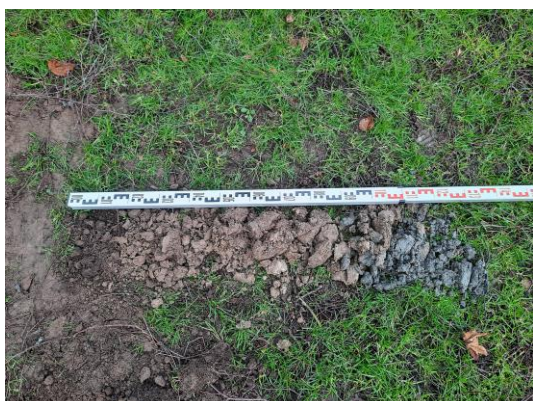
### Profiel 5:

Profiel 3 is bij boom 80 op ca. 3m van de stamvoet gegraven.

| Diepte (cm) | Bodemlaag/horizont | Beworteling |
| <b>0-10</b> | Kleiïg humeus zand | Intensief fijn en grof beworteld |
| <b>10-90</b> | Humeuze klei | Extensief beworteld |
| <b>90-100</b> | Humeuze klei met roest | Extensief beworteld |
| <b>100-130</b> | Blauwe klei, grondwater | Dode wortels |

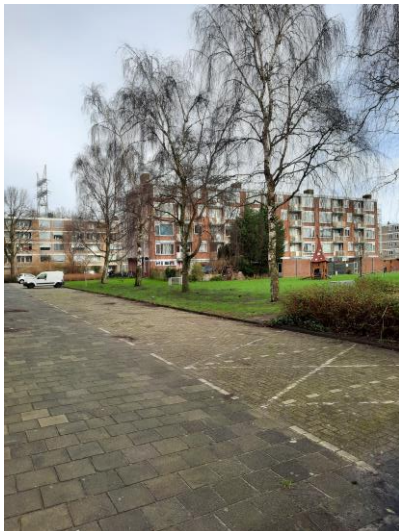
Mocht het toch de wens zijn om zo veel mogelijk bomen te behouden, zal dit enkel kunnen onder strikte voorwaarden. Zo moet worden voorkomen dat binnen de kroonprojectie geen werkzaamheden worden uitgevoerd en moet worden voorkomen dat de bodem zal verdichten. Verdichting van de bomen kan namelijk leiden tot veranderingen in de gasuitwisselingen in de bodem, waardoor er wortelsterfte kan ontstaan. Ook onder deze strikte voorwaarden zullen enkel bomen 79, 80 en 81 mogelijk te behouden zijn.

*Afbeelding 16. Mogelijk te behouden berken*

- Preventieve stambescherming aan de bomen aanbrengen.
- Niet graven binnen de minimale graafafstand.
- Geen materiaal of materieel opslaan binnen het leefgebied van de bomen e/o in de kwetsbare zone.
- Voorkomen van grondverdichting binnen het leefgebied van de te behouden bomen
- Het maaiveld rond de bomen niet afgraven of verhogen.
- Voorkom takschade als gevolg van stootschade door de giek van de mobiele kraan.
- Uitvoeren van de werkzaamheden onder toezicht van een boomdeskundige.

Door de werkzaamheden uit te laten onder toezicht van een boomdeskundige met een ETT (European Tree Technician) certificaat, kan ernstige schade aan de bomen voorkomen worden. Zeker wanneer wordt besloten de om de drie berken te behouden. Een boomdeskundige moet de werkzaamheden kunnen stopzetten als een boom door de werkzaamheden ernstig dreigt te beschadigen. Verder kan een boomdeskundige ter plekke meedenken in oplossingen en alternatieven.

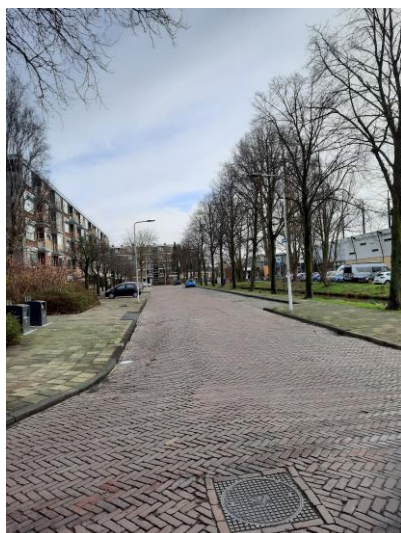
De sierkersen aan de oostzijde van de Paramaribostraat komen in de voorgenomen parkeervakken te staan. Indien het voornemen is om deze bomen te behouden, zullen een aantal parkeervakken moeten worden opgeofferd voor de bomen. Als het belang van de parkeervakken groter is dan het belang om de bomen te behouden, zullen de bomen niet te behouden zijn.

Afbeelding 17. Te behouden linden aan de Paramaribostraat

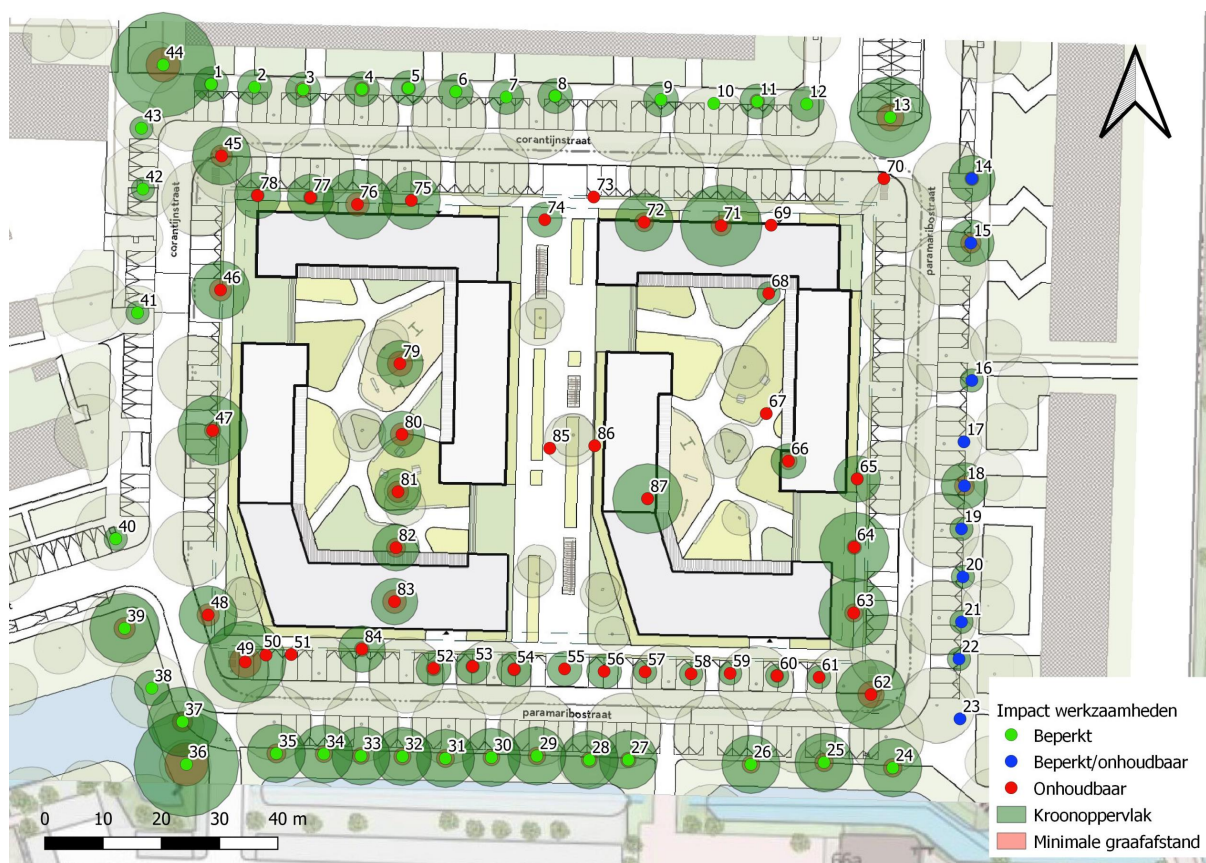
Afbeelding 18. Impact van de werkzaamheden (toekomstige bomen zijn ingetekend met zeer licht groen)
