# Boom Effect Analyse

**Werninkterrein, Leiden**

projectnummer 0469212.100  
concept revisie 01  
2 december 2021

ABB Ontwikkeling B.V.  
Molendijk 160  
3360 AB Sliedrecht

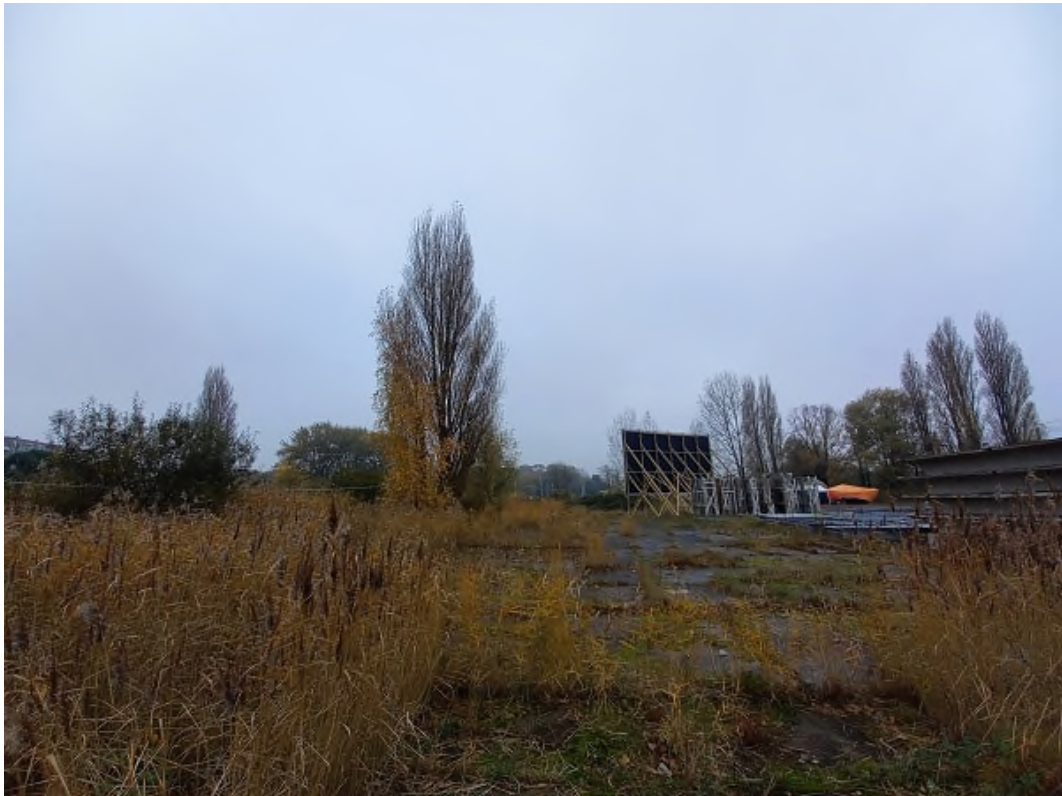
Binnen deelgebied 1 zijn 59 bomen geïnteriseerd en beoordeeld. Dit betreft bomen van verschillende geslachten maar de meest aangetroffen geslachten zijn populier en els. In de huidige situatie zijn bovengronds geen beperkingen in de groeirimte. Het betreft allemaal grote volwassen bomen met grote kronen. De Italiaanse populieren hebben verhoudingsgewijs smalle kronen maar dat hoort bij deze soort.

De bomen staan allemaal aan de rand van het onderzoeksgebied. Voor de bomen 1 t/m 17 betekent dit dat aan één zijde water is en de andere zijde van de groeiplaats bedekt is met betonplaten. De afstand tussen de bomen en de betonplaten is hier circa 150 cm. Ook de groeiplaats van de bomen 18 t/m 59 is voor de helft bedekt met betonplaten. De andere helft van de groeiplaats bestaat hier uit een open groeiplaats. De afstand tussen de bomen en de betonplaten is hier circa 50 cm.

De betonplaten worden gebruikt voor materiaalopslag.

Figuur 3.1. Impressie van deelgebied 1.

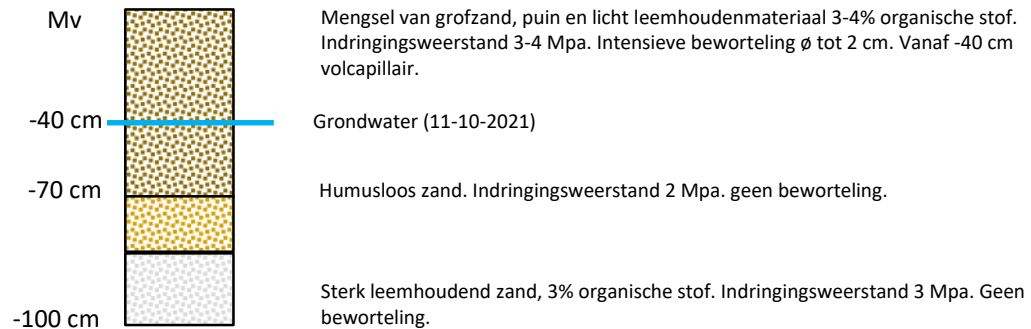
*Figuur 3.3. Schematische weergave van de profielopbouw binnen deelgebied 1.*

De profielopbouw is binnen deelgebied 1 nagenoeg homogeen en wordt in Figuur 3.4 weergegeven.

De groeiplaats van de bomen 18 t/m 58 was zeer nat. Dit wordt veroorzaakt doordat het hemelwater van de betonplaten de groeiplaats inloopt en doordat de naast gelegen spoorbaan hoger is gelegen waardoor water naar de groeiplaats van de bomen afvloed. Het grondwater is hier op -40 cm onder het maaiveld aangetroffen. De groeiplaats van de bomen 1 t/m 17 grenst aan de Rijn. Hierdoor wordt het grondwater hier op een grotere diepte aangetroffen (circa 80 tot 100 cm onder het maaiveld).

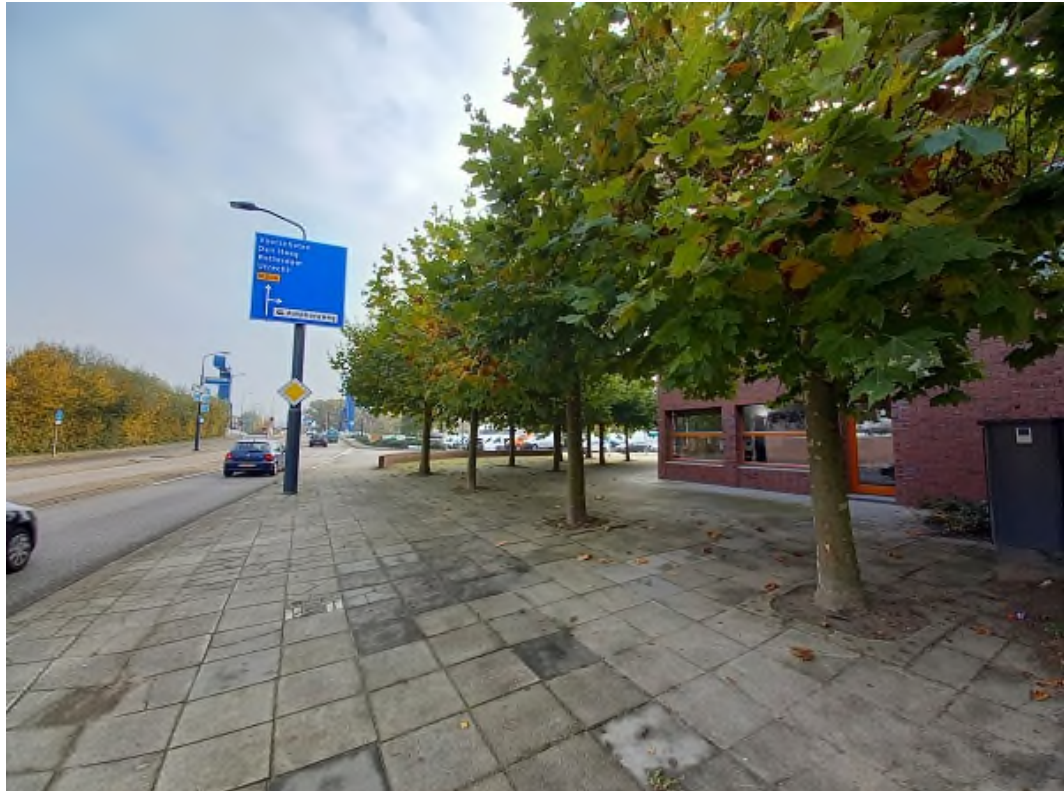
De platanen (bomen 59 t/m 68) betreft een leivorm (dak). Deze bomen staan rondom in de verharding in kleine boomspiegels. De bomen 69 t/m 79 staan in een open groeiplaats in een talud langs het spoor. Bovengronds zijn er hier geen beperkingen in de beschikbare groeiruimte.

Figuur 3.4. Impressie van deelgebied 2.

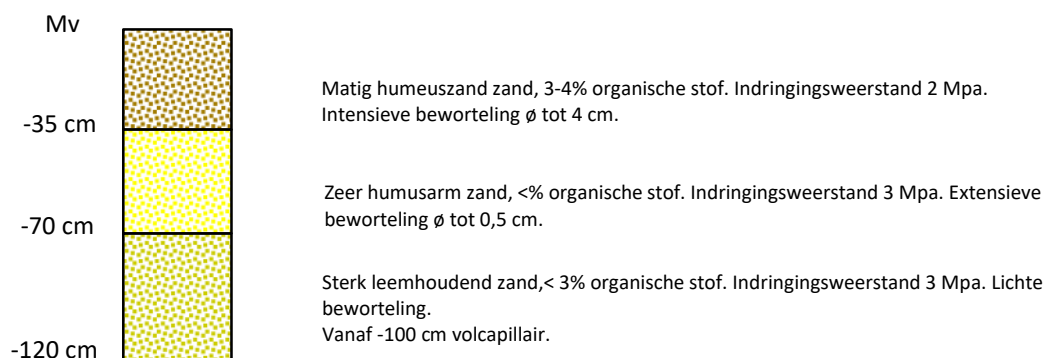
Figuur 3.6. Schematische weergave van de profielopbouw in de groenstrook nabij de bomen 69 t/m 79 (deelgebied 2).

Het bodemprofielen in deelgebied 2 bij de bomen 59 t/m 68 bestaat volledig uit humusarm zand. In de bestrating rond de bomen is ernstige wortelopdruk waargenomen. Dit duidt op een oppervlakkig wortelpakket. De profielopbouw nabij de bomen 69 t/m 79 wordt hieronder in Figuur 3.6 weergegeven.

Op een diepte van -110 cm onder het maaiveld is grondwater aangetroffen (11-10-2021).
