# Boomadvies actualisatie 2022

Plangebied: Bizetpad, Leiden

Opsteller(s): F.V. van der Lans

| Colofon | |
|---|---|
| Datum | 11-10-2022 |

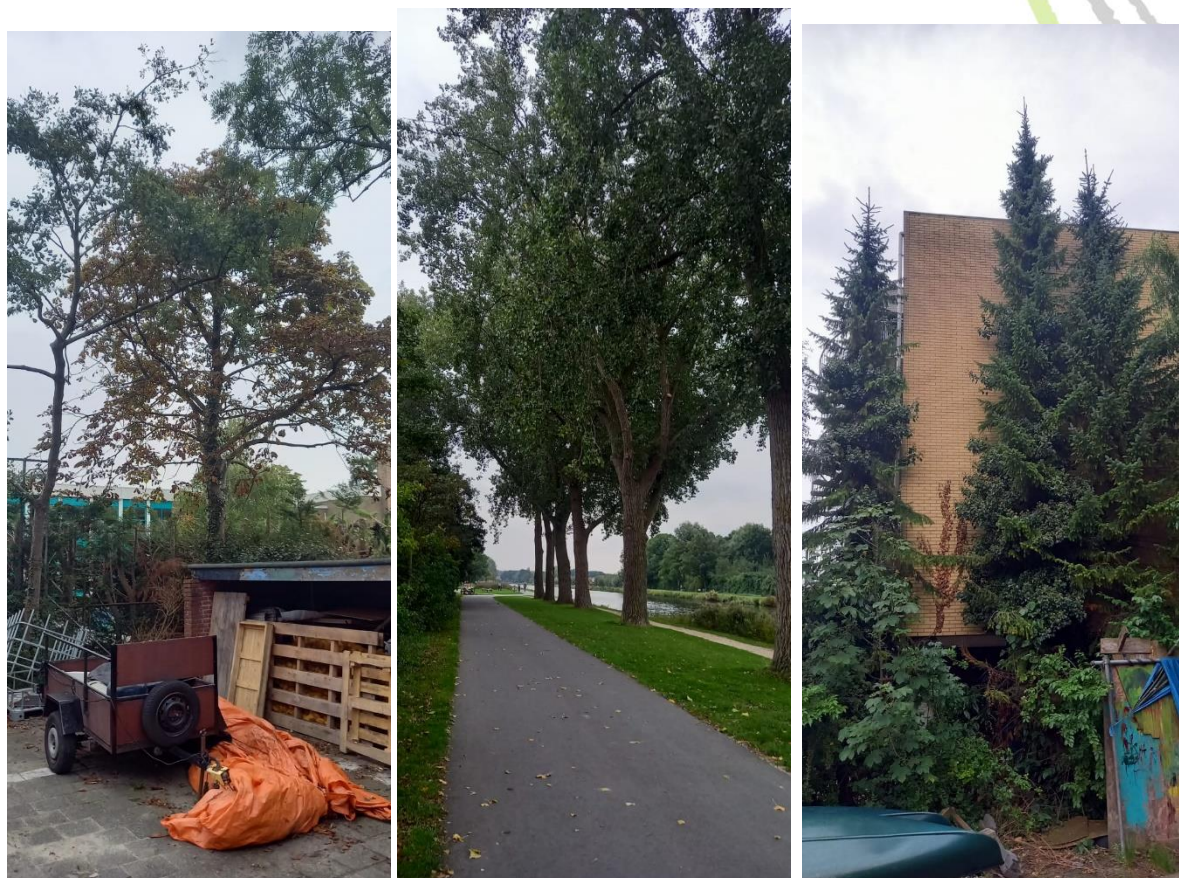
De 3 esdoorns, 2 essen, 1 Spaanse aak, appel en zwarte els bevinden binnen de invloedssfeer van de werkzaamheden en ondervinden aanzienlijke invloed. Gezien conditie en vorm is het advies deze bomen te verwijderen. De drie fijnsparren bevinden binnen de invloedssfeer van de werkzaamheden en ondervinden aanzienlijke invloed en dienen boombeschermingsmaatregelen te worden getroffen.

*Figuur 12. Van links naar rechts: boom 41 en 42; boom 61 – 67; drie fijnsparren Foto F. van der Lans | Ecoresult B.V.*

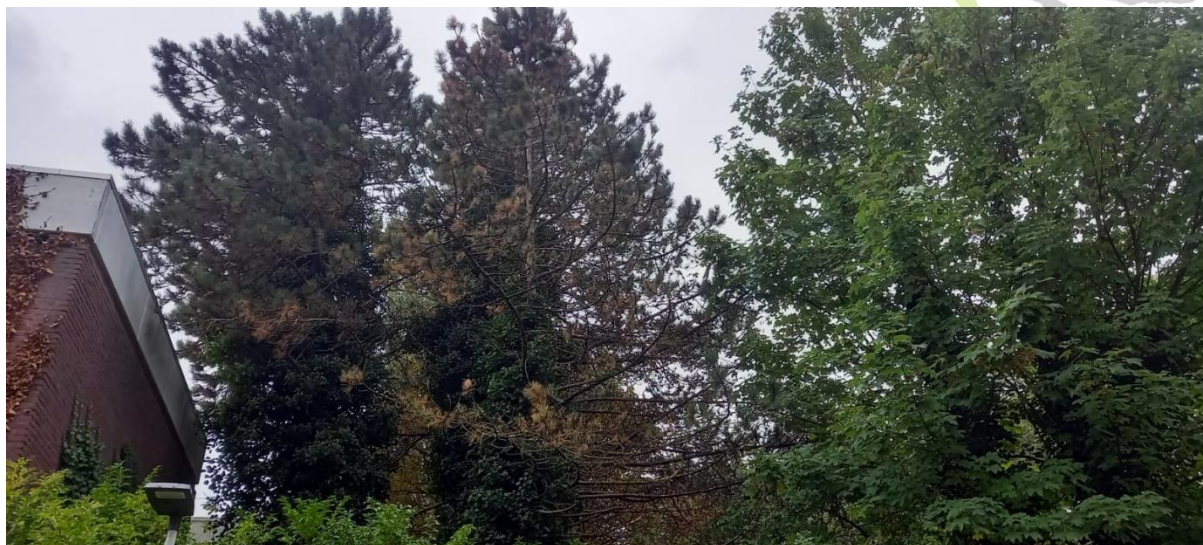
*Boom 26- 28. Foto F. van der Lans | Ecoresult BV*

| Nr. | Boomsort (Lat) | Boomsort (Ned) | Stam-<br>omtrek cm | Hoogte | Kroon | Onderhouds-<br>beeld | Groefase | Standplaats | Conditie | TKV | Conclusie VTA | Urgentie | Controle<br>frequentie | Advies maatregel | Opmerkingen | Beoordeling verplantbaarheid | Levens-<br>tijd | Model | Boom-<br>waarde |
|---|---|---|---|---|---|---|---|---|---|---|---|---|---|---|---|---|---|---|---|
| 26 | Sorbus aucuparia | Zwarte lijsterbes | 48 | 9-12 | 4 | Verwaarloosd | Halfwasfase | Beplanting | Slecht | Slecht | Risicoboorn | Binnen 6 mnd. | 1x per 3 jaar | | Nagengroei dood | Conditie onvoldoende | 10 | Cat. 3 | € 0,00 |
| 27 | Pinus nigra | Zwarte den | 98 | 18-24 | 6 | Verwaarloosd | Halfwasfase | Beplanting | Matig | Matig | Risicoboorn | Binnen 6 mnd. | 1x per 3 jaar | Dood hout verwijderen | Dood hout, beperkte kroon | Kroonopbouw onvoldoende | 20 | Cat. 3 | € 2.500,00 |
| 28 | Pinus nigra | Zwarte den | 196 | 18-24 | 10 | Verwaarloosd | Volwasfase | Beplanting | Redelijk | Redelijk | Risicoboorn | Binnen 6 mnd. | 1x per 3 jaar | Dood hout verwijderen | Dood hout, beperkte kroon | Kroonopbouw onvoldoende | 40 | Cat. 3 | € 8.250,00 |

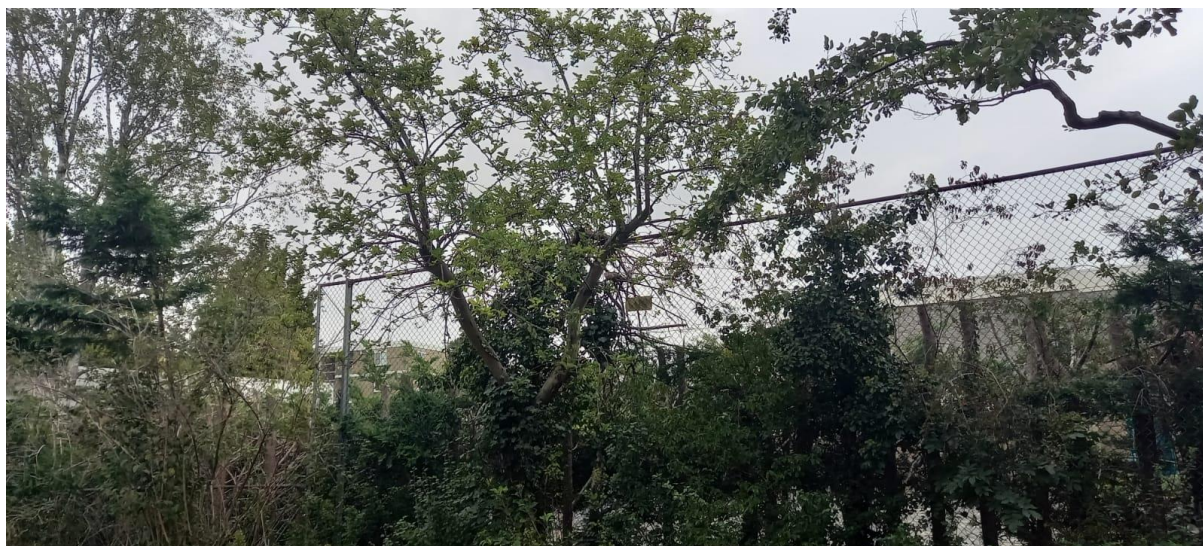
Sierappel 43. Conditie onvoldoende. Advies verwijderen.

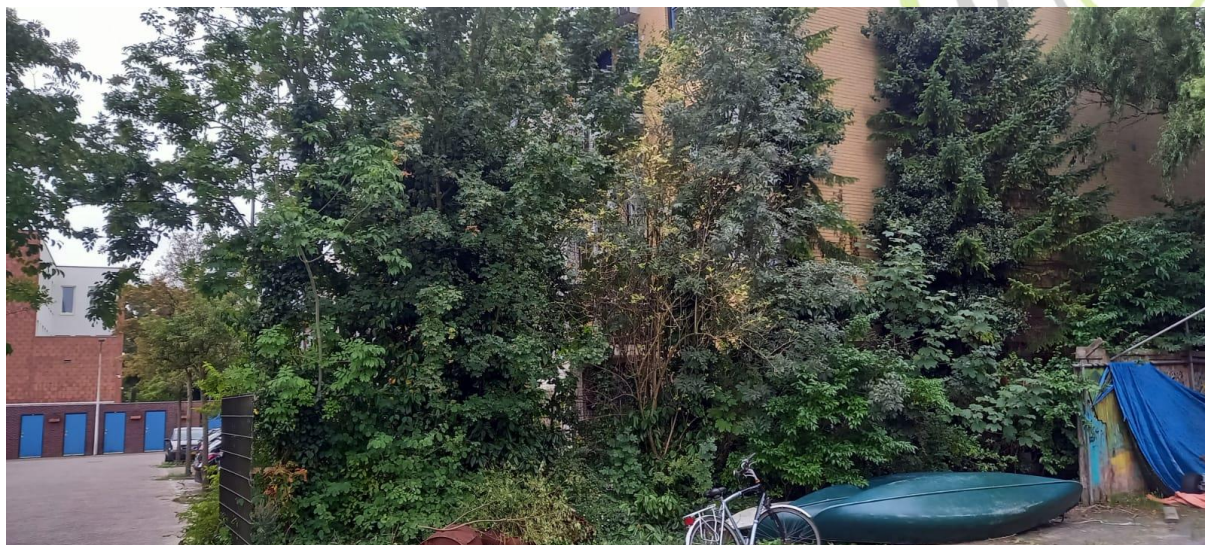
*Boom 38 en fijnsparren. Foto F. van der Lans | Ecoresult BV*

| 38 | Acer campestre | Veldeesdoorn | 55 | 6-12 | 5 | Verwaarloosd | Halfwasfase | Beplanting | Redelijk | Matig | Goedgekeurd | | 1x per 3 jaar | | Meerdere toppen | Kroonopbouw onvoldoende | 15 | Cat. 3 | € 1.500,00 | |

- Afzetten beschermde zone rondom grote te behouden bomen (boom 38, 41, 56-60). Treffen beschermingsmaatregelen:
- breng stambescherming aan bij de bomen
- laat eventueel nodige snoei van takken uitvoeren door hovenier
- bedek blootgelegde wortels zsm weer met grond of met vochtige doeken
- verwijder geen wortels van 5 cm of dikker
- verwijder niet meer dan 20% van totale worteloppervlak

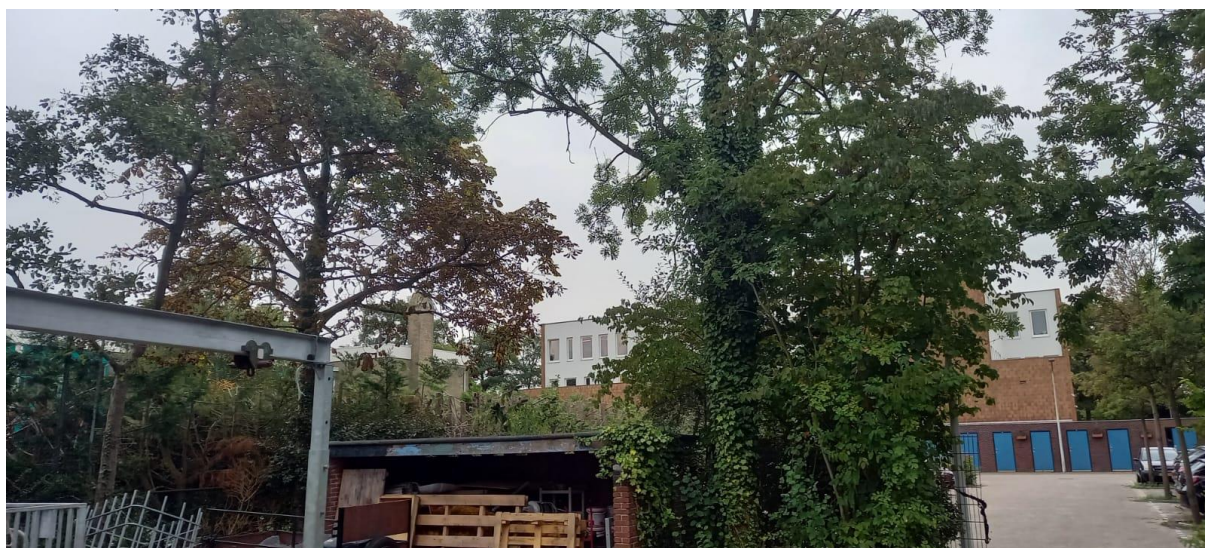
*Boom 40- 42. Foto F. van der Lans | Ecoresult BV*

Zwarte els 42. Conditie onvoldoende. Advies verwijderen.

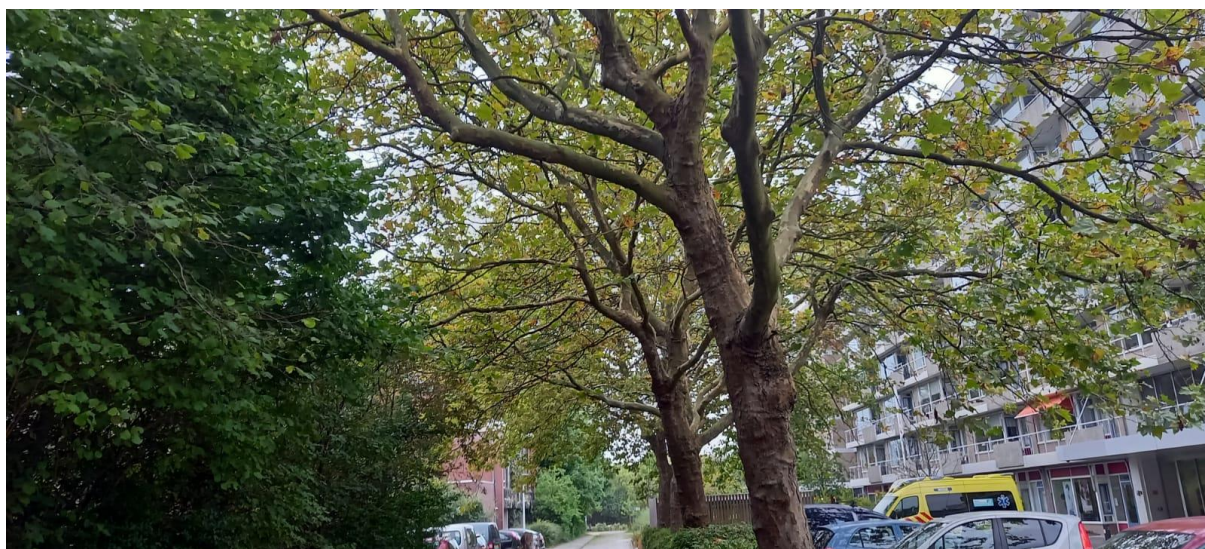
*Boom 56- 60. Foto F. van der Lans | Ecoresult BV*

| 56 | Populus x canadensis | Canada populier | 371 | >24 | 14 | Regulier | Volwasfase | Gazon | Redelijk | Goed | Algekeurd | Binnen 6 mnd. | 1x per 3 jaar | stamscheur | Groette | 50 | Cat. 2 | € 0,00 | | |
| 59 | Populus x canadensis | Canada populier | 261 | >24 | 15 | Regulier | Volwasfase | Gazon | Redelijk | Goed | Algekeurd | Binnen 6 mnd. | 1x per 3 jaar | 2stamscheuren | Groette | 50 | Cat. 2 | € 0,00 | | |

Buiten plangebied, binnen invloed, boombescherming noodzakelijk: boom 56 – 60.
