Bomen Effect Analyse (Project Touw)

Willem de Zwijgerlaan

Leiden

| Rapportnummer | 19022.006 |

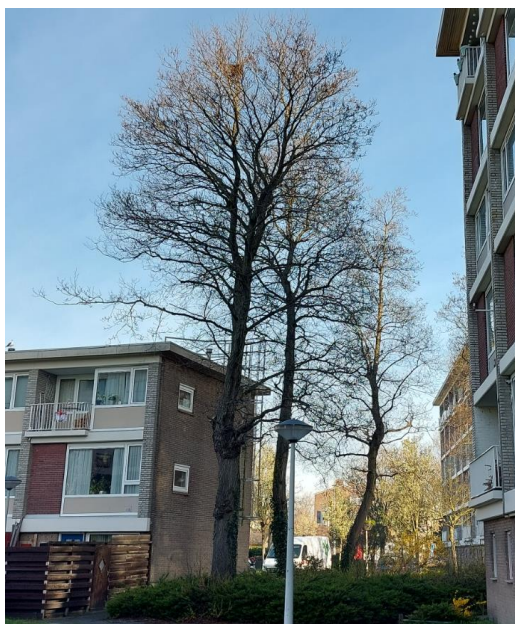
Boom 1 tot en met 5 zijn Elzen en vormen een groep. Deze bomen hebben een redelijke conditie. De standplaats van deze bomen bestaat uit een beplantingsvak. Boom 16, 17, 18 en 19 kunnen gezien worden als strui-

Figuur 4.1 Boom 1 tot en met 5, redelijke conditie.

| Nr | Boomsoort | Boomhoogte | Stamdiameter<br>lijst | Stamdiameter<br>(cm) | Conditie | Boomveiligheidscontrole | Status | Toekomstverwachting | BEA conclusie | Opmerking |
|---|---|---|---|---|---|---|---|---|---|---|
| 1 | Alnus glutinosa | 12 tot 18<br>meter | 50 tot 80 cm | 69 | Redelijk | | Boom zonder noemenswaardige gebreken | Meer dan 15 jaar | Te behouden boom (geen specifieke maatregelen) | |
| 2 | Alnus glutinosa | 12 tot 18<br>meter | 50 tot 80 cm | 54 | Redelijk | | Boom zonder noemenswaardige gebreken | Meer dan 15 jaar | Te behouden boom (geen specifieke maatregelen) | |
| 3 | Alnus glutinosa | 12 tot 18<br>meter | 20 tot 50 cm | 49 | Redelijk | | Boom zonder noemenswaardige gebreken | Meer dan 15 jaar | Te behouden boom (geen specifieke maatregelen) | |
| 4 | Alnus glutinosa | 12 tot 18<br>meter | 20 tot 50 cm | 42 | Redelijk | | Boom zonder noemenswaardige gebreken | Meer dan 15 jaar | Te behouden boom (geen specifieke maatregelen) | |

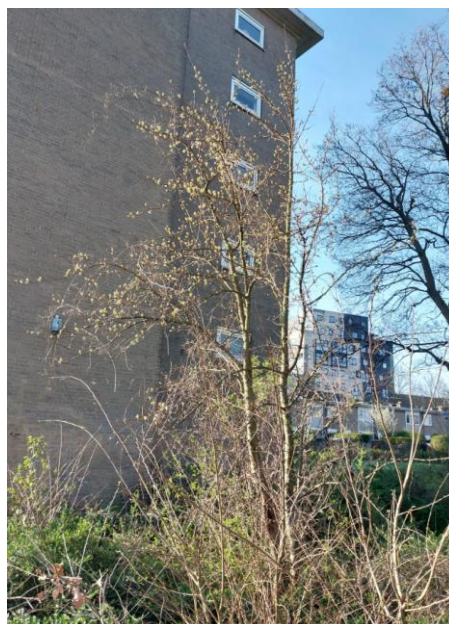
Figuur 4.2 Boom / struik 16, redelijke conditie.

| | | | | | | | | | | bouw |
|---|---|---|---|---|---|--|---|---|---|---|
| 16 | Malus 'cv'<br>(sierappel) | 0 tot 6<br>meter | 0 tot 20 cm | 10 | Redelijk | | Boom zonder noemenswaardige gebreken | Meer dan 15 jaar | Te behouden boom (geen specifieke maatregelen) | |

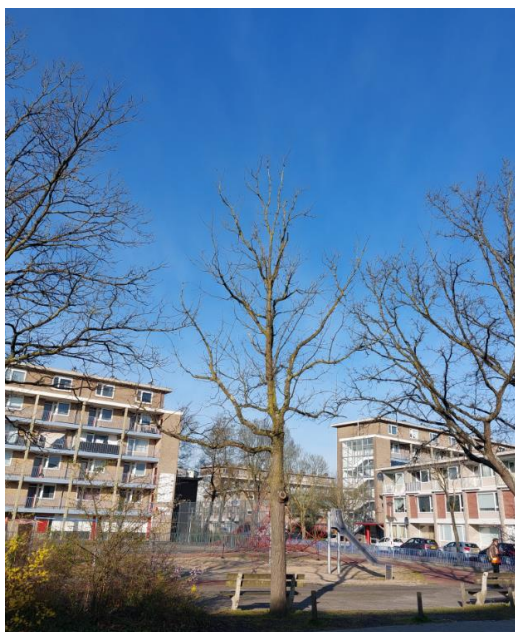
Boom 6 tot en met 9 maar ook boom 10 tot en met 15 hebben een groeiplaats in de stoep. Deze bomen hebben een matige tot slechte conditie. Één boom is dood, zie Figuur 4.3 en Figuur 4.4.

Figuur 4.3 Boom 11, slechte conditie.

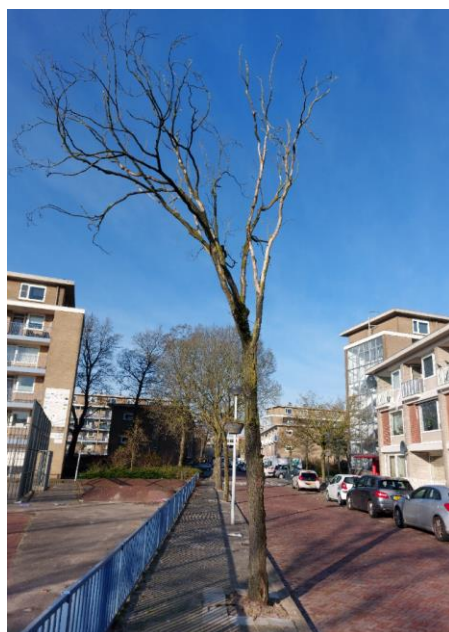
Figuur 4.4 Boom 8, dood.

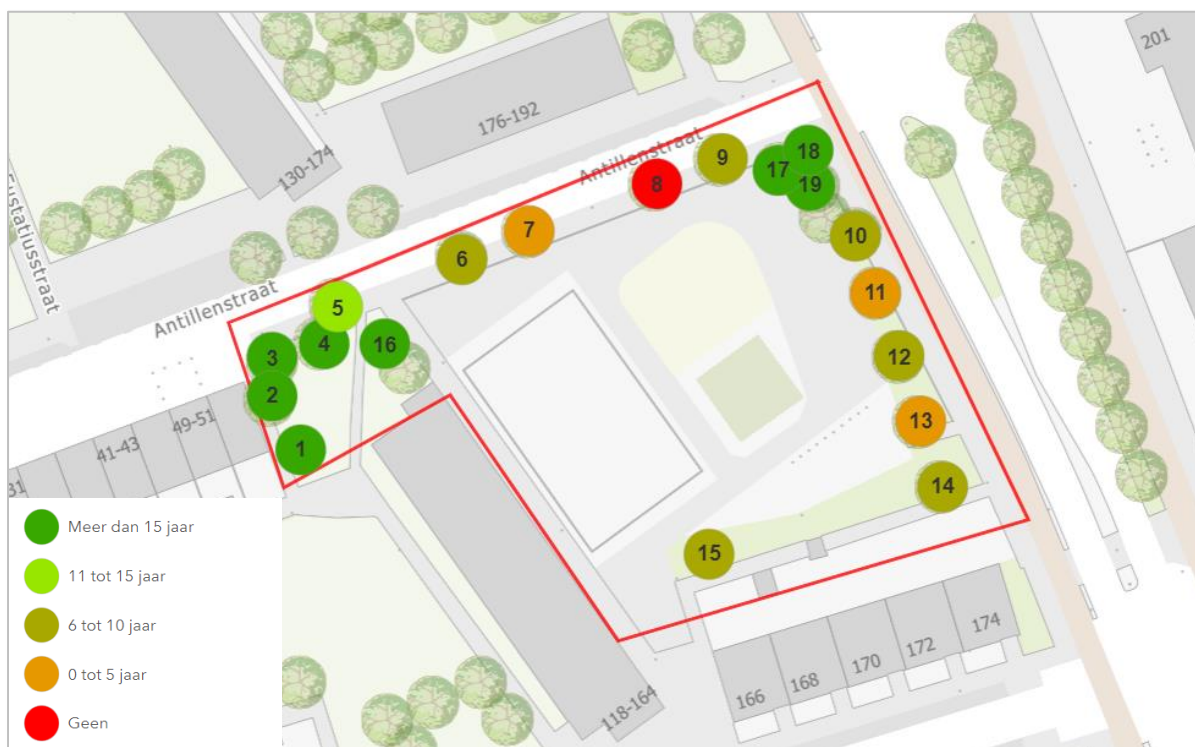
Tabel 4.2. Per boom is aangegeven of deze langer of minder lang dan 15 jaar behouden kan blijven onder de huidige omstandigheden. De matige tot slechte conditie en bij twee bomen de in het verleden uitgevoerde snoeiwijze is de oorzaak van de lage toekomstverwachting van boom 5 tot en met boom 15. Voor de bomen met een matige of slechte conditie is verplanting niet mogelijk.

Figuur 4.5 Toekomstverwachting per boom op kaart.

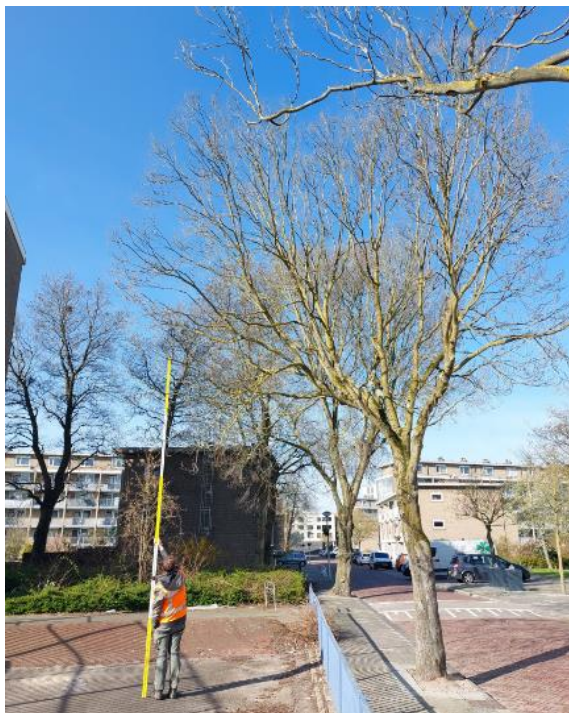
Bij boomnummers 6 tot en met 9 wordt het hekwerk verwijderd, de verharding verwijderd (inclusief skate baan) en wordt een nieuw gebouw op de rand van de kroonprojectie geplaatst. Om de bouw mogelijk te maken is werkruimte nodig. De boomkronen van de bomen zouden ten behoeve daarvan gesnoeid moeten worden. Dat is niet mogelijk vanwege de matige conditie en de breed en laag ontwikkelde kroon. De bomenrij is dus naast de matige conditie en toekomstverwachting van minder dan tien jaar ook niet inpasbaar vanwege de nieuwbouw, zie Figuur 5.1 en Figuur 5.2.

Figuur 5.1 Baak op rand nieuwbouw 1 meter binnen boomkroon.

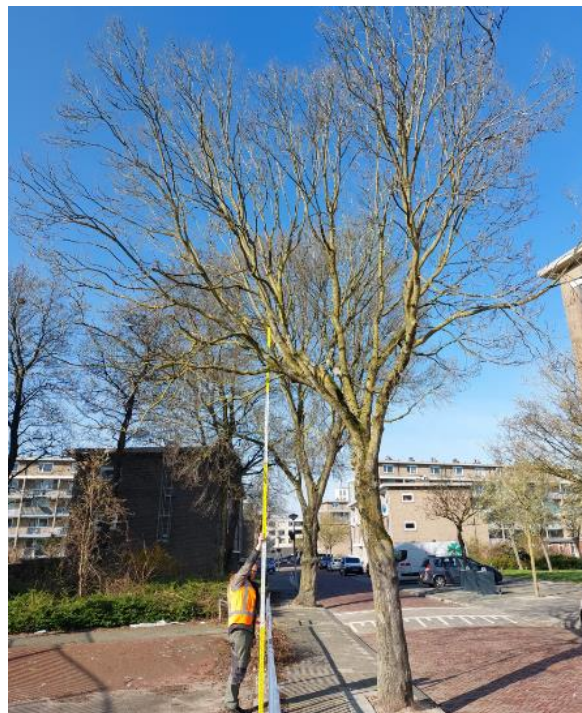
Figuur 5.2 Baak op rand werkruimte t.b.v. steigers (2 m buiten nieuwbouw) in boomkroon.

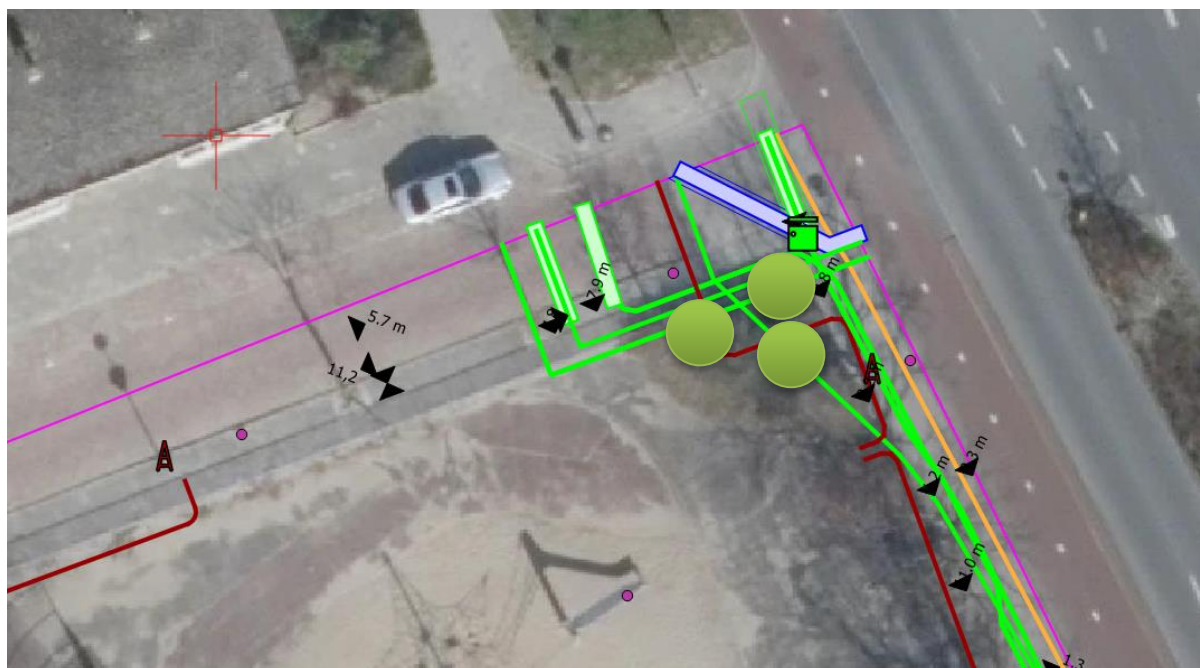
Boom 17, 18 en 19 zijn kleine bomen en hebben een redelijke conditie. Om voldoende ruimte te hebben om de nieuwbouw te realiseren is de zone waarin de bomen staan nodig. De bomen zijn mogelijk wel verplantbaar. De bomen staan echter wel bovenop veel kabels en leidingen, waaronder glasvezel, elektra en gas, zie Figuur 5.3. Gezien de kleine maat (< 15 cm) en de aanwezigheid van kabels en leidingen is het verplantingsadvies negatief. Het is efficiënter om nieuwe jonge bomen te planten.

Figuur 5.3 Ondergrondse infra onder boom 17, 18 en 19.

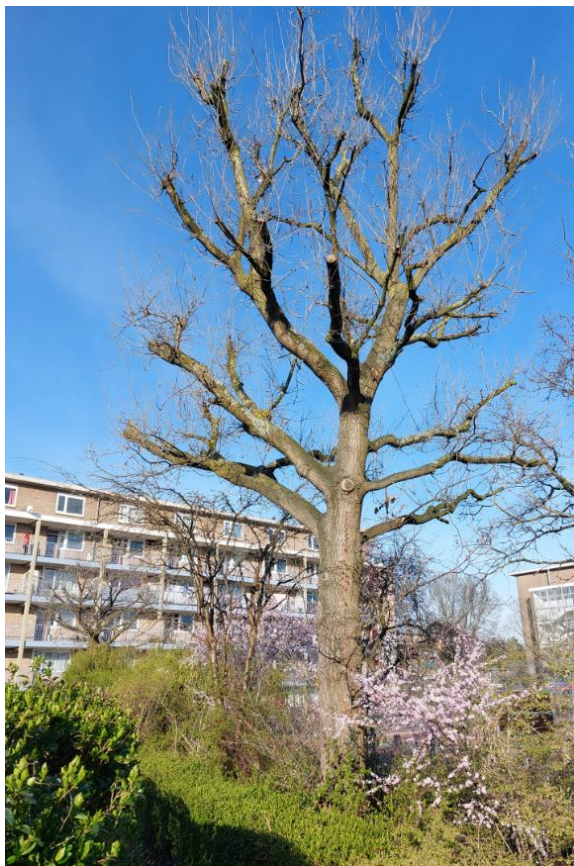
Figuur 5.4 Foto locatie grondboring bij boom 14.

Om inzicht te krijgen in nieuw aan te leggen groeiplaatsen voor nieuwe bomen is een grondboring uitgevoerd. Fout! Verwijzingsbron niet gevonden. bevat de resultaten van de ondergrondse beoordeling. Figuur 5.4 bevat een foto van locatie van de grondboring en Figuur 5.5 het resultaat van de grondboring. De belangrijkste bevinding is de dat de bodem in het plantvak voldoende vocht en voeding beschikbaar lijkt te hebben voor de groei van bomen. De grond is matig humeus tot humeus en het grondwater is binnen het bereik van de boomwortels, op minder dan 1 meter diepte. De relatief hoge grondwaterstand kan er wel voor zorgen dat de bomen een oppervlakkige platte kluit moeten hebben. Het grondwater vormt een grens waar de wortels niet door heen naar beneden kunnen groeien. Daardoor hebben bomen in deze omgeving veel oppervlakkige groeiruimte nodig. Dat bieden de groeiplaatsen in de vakken wel, maar in de verharding niet.

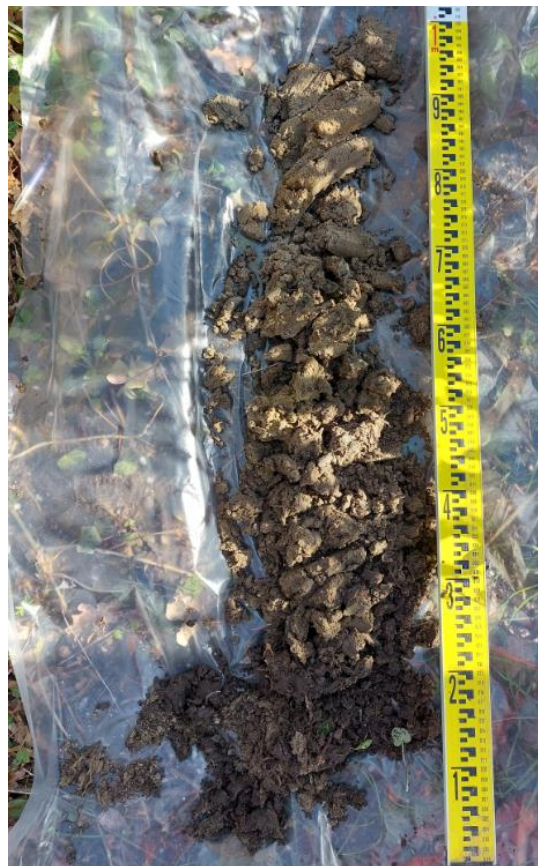
Figuur 5.5 Foto grondboring bij boom 14.

| Diepte (cm -maaiveld) | Materiaal | Beworteling |
|---|---|---|
| 0 tot 50 cm | Humeus matig fijn zand, leemhoudend, niet te sterk verdicht licht vochtig, intensieve fijne beworteling | Intensieve fijne beworteling. |
| 50 tot 80 cm | Humusarm matig fijn zand leemhoudend, niet te sterk verdicht, licht vochtig | Extensieve fijne beworteling. |
| 80 tot 100 cm | Humusarm fijn zand, leemhoudend, niet te sterk verdicht, vochtig, vanaf 80 cm gleyverschijnselen aangetroffen (fluctuerend grondwater) | Geen beworteling aangetroffen. |
