# Boom Effect Analyse BEA Hoge Rijndijk, Leiden

| Projectnaam | 23240 BEA Hoge Rijndijk Leiden |
| Auteur(s) | A. (Anton) van der Vegt (ETT) |
| Datum | 19 oktober 2023 |

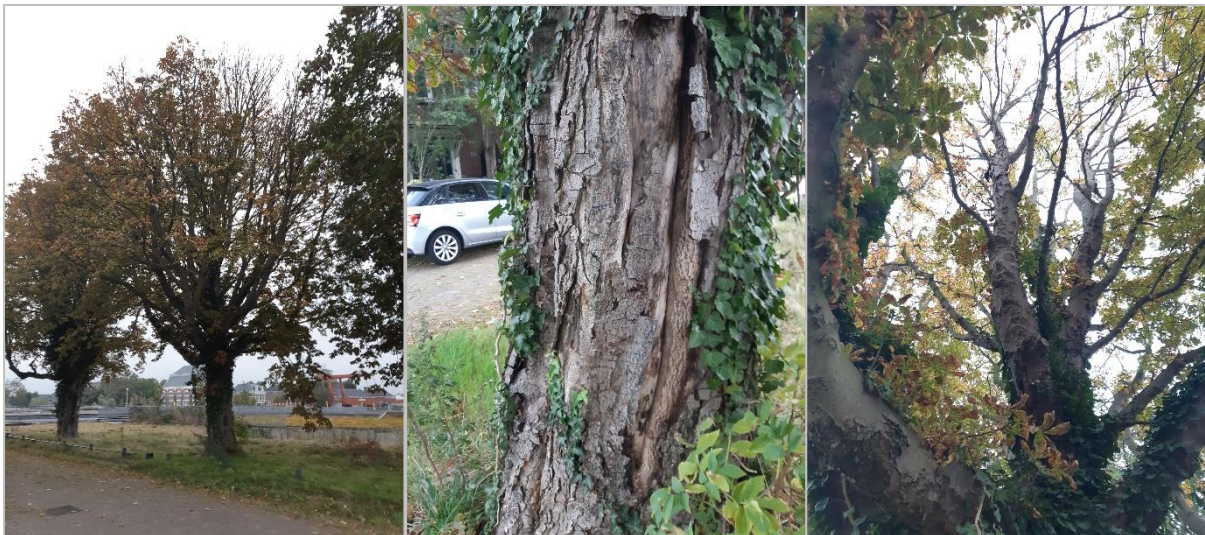
Boom 3 is een kastanje waar een ernstige aantasting van kastanjabloedingsziekte is aangetroffen. Dit resulteert in afstervende bast op de stam en in de kroon en er zijn afsterfingsverschijnselen zichtbaar. Enkele gesteltakken nagenoeg dood. Dit levert een verhoogde gevaarzetting op voor de omgeving. Daarom heeft deze boom een toekomstverwachting van minder dan vijf jaar.

afb. 6: boom 3, welke ernstig is aangetast door kastanje bloedingsziekte

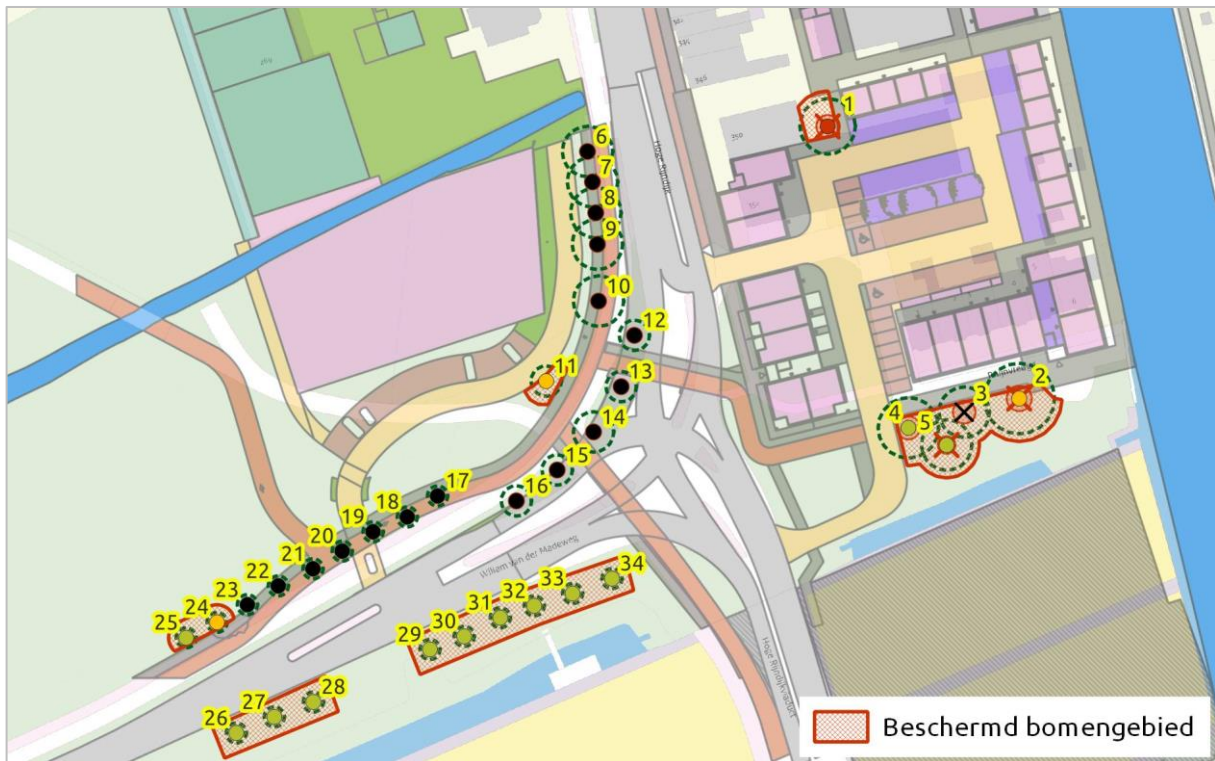
afb. 9: weergave van te plaatsen bouwhekken rondom beschermde boomgebieden.

| 4, 5, en 25-34 | Bodem-/kroon-/stam-/stamvoetschade | <p><i>Beperkte maatregelen/randvoorwaarden</i></p> <p> het gras waarin de bomen staan moet worden afgezet met bouwhekken en ingesteld worden als beschermd bomengebied, zie afb. 9. Dit beschermd bomengebied moet minstens de kwetsbare boomzone (kroonprojectie + 1,5 meter) bevatten;</p> <p> binnen de hekken mag geen opslag plaatsvinden van materiaal/materieel.</p> |

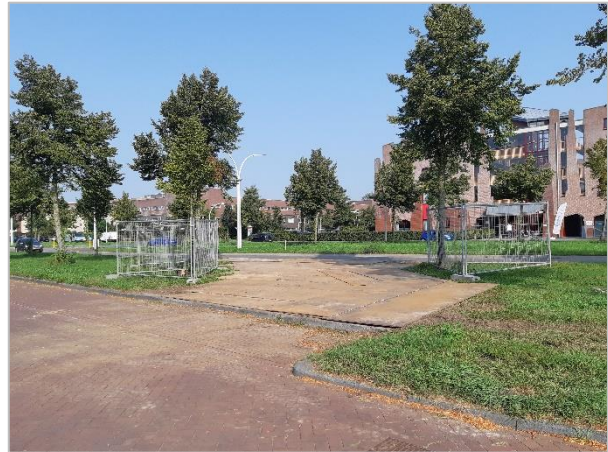
*afb. 10: voorbeeld van het juist toepassen van rijplaten in combinatie met hekwerk.*

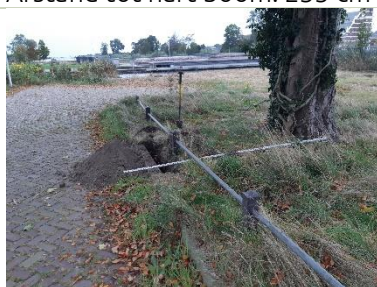
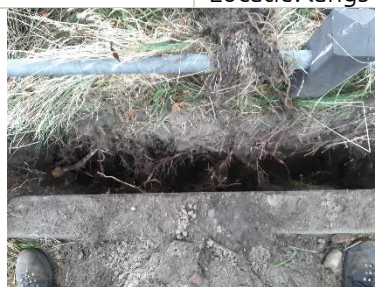
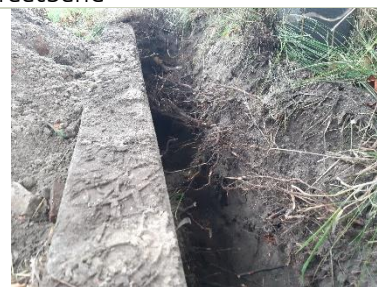
Proefsleuf 1

Boomnummer: 2

Afstand tot hart boom: 235 cm

Locatie: langs straatband

| Diepte | Grondsoort | Beworteling | Opmerking |
|---|---|---|---|
| 0-10 | Zwak humeus, matig grof zand | Redelijk intensief, tot 2 cm Ø | |

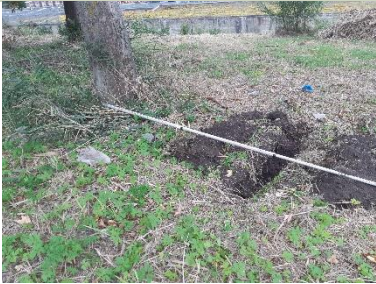
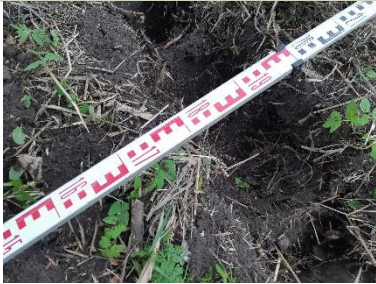
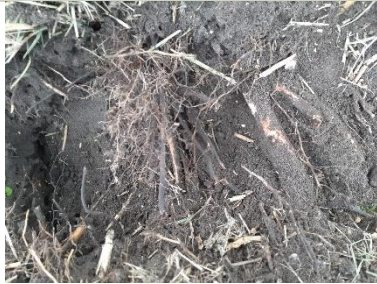
| Proefsleuf 2 | | Boomnummer 4 | |

| Proefsleuf 2 | | Boomnummer 4 | |
|---|---|---|---|
| Afstand tot hart boom: 180 cm | | Locatie: zijde van nieuw aan te leggen inrit | |
| 0-10 | Zwak humeus, matig grof zand | Zeer intensieve beworteling | Niet door heen te komen. Minimale graafafstand moet ruimer worden. |

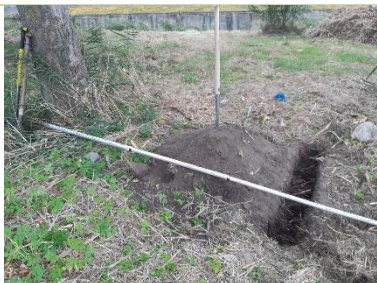
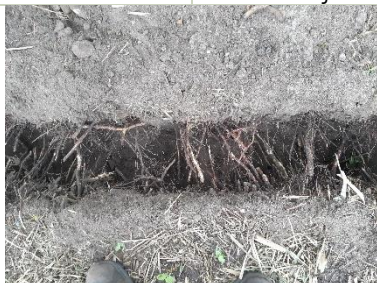
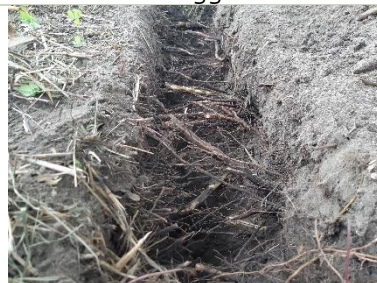
| Proefsleuf 3 | | Boomnummer 4 | | |
|---|---|---|---|--|
| Afstand tot hart boom: 230 | | Locatie: zijde van nieuw aan te leggen inrit | | |
| 0-10 | Zwak humeus, matig grof zand | Redelijk intensieve beworteling, tot 2 cm Ø | Wortelintensiteit iets minder dan bij proefsleuf 2 en diameters wortels zijn beperkt. Minimale graafafstand moet worden bijgesteld naar 230 cm. | |

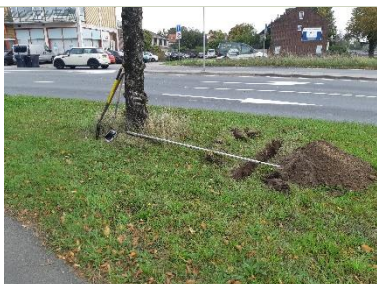
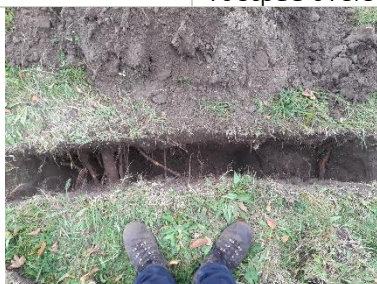
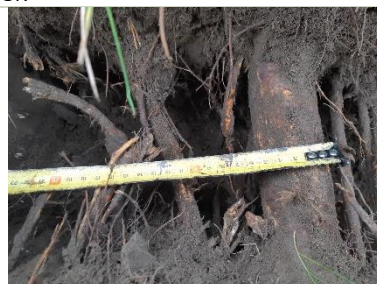
| Proefsleuf 4 | | Boomnummer 12 | |

| Proefsleuf 4 | | Boomnummer 12 | |
|---|---|---|---|
| Afstand tot hart boom: 175 cm | | Locatie: aan zijde van nieuw aan te leggen fietsvoetpad oversteek | |
| 0-10 | Zwak humeus, matig grof zand | Nihil | Wortel op 25 cm diepte van 5,5 cm dik lijkt richting de rioolput te groeien. |

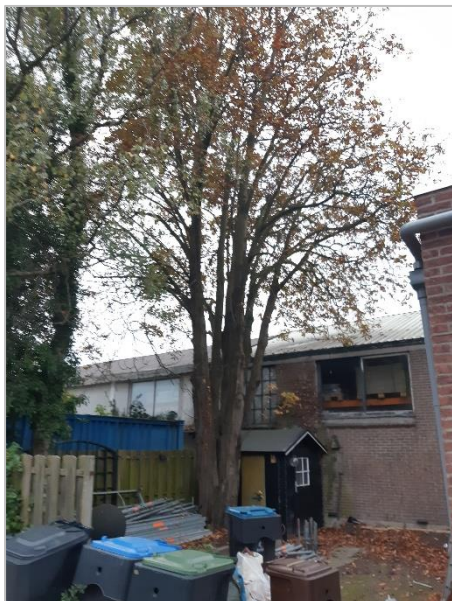
Afbeelding 2: boom 1

Boom 1 staat relatief dicht op het huidige te slopen gebouw. Bij de sloop van dit gebouw en aanleg van verharding in de nieuwe situatie, is kans op wortelschade aanzienlijk omdat daarbij de minimale graafafstand wordt overschreden.

De kroon van boom 1 groeit over het te slopen gebouw. Bij sloopwerkzaamheden is de kans op kroon- stam en stamvoetschade groot bij deze boom.
-

| Nr. | Knelpunt | Randvoorwaarden |
|---|---|---|
| 1 | Wortel-/kroon-/stam-/stam-voetschade<br> sloop bebouwing<br> aanleg bestrating | <i>Ingrijpende maatregelen/randvoorwaarden</i><br> sloop van het gebouw moet zoveel mogelijk van binnenuit plaatsvinden;<br> de fundering van het huidige gebouw moet zeer zorgvuldig worden verwijderd om geen wortels te beschadigen;<br> minimale graafafstand van 2,25 meter moet worden gehandhaafd;<br> het voetpad aan de oostzijde moet worden versmald tot 1,6 meter, om niet de minimale graafafstand te overschrijden;<br> binnen minimale graafafstand mag niet worden gegraven;<br> omdat de boom dicht op de werkzaamheden staat en hier geen groeiplaatsonderzoek kon plaatsvinden, is het advies om een boomtechnisch toezichthouder in te zetten die de werkzaamheden terplekke kan begeleiden en beoordelen.<br> voorafgaand aan de bouw moet de boom worden gesnoeid om voldoende werkruimte te creëren. Hierbij moeten overbelaste takken worden ingenomen om takbreuk in de toekomst tegen te gaan; |
