# *Bomen Effect Analyse*

→ Vossiusplein  
Leiden

| Projectnummer | PFBL 22 031 TH |
| Datum | 19 februari 2024 |

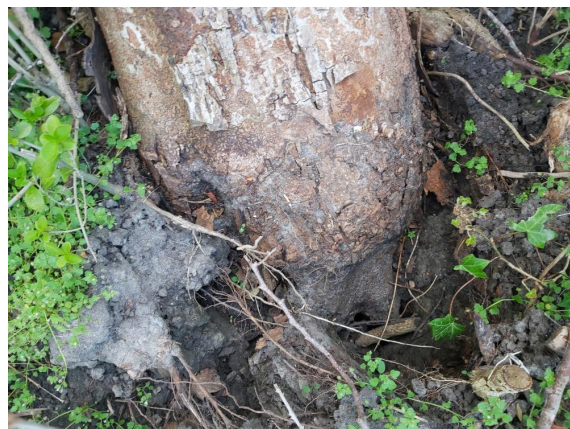
3.1.2 - Figuur 3: Uitgestelde

onverenigbaarheid, waarbij de ent niet goed vergroeid is met de onderstam (wortelgestel). Boom **5** is als gevolg hiervan reeds omgewaaid (*figuur 3*). Bij deze boom dient een veiligheidsmaatregel uitgevoerd te worden. Dit wordt verderop in deze paragraaf beschreven.

onverenigbaarheid boom 5

Bij 3 bomen is een vel-advies gegeven. Boom **2** en **5** zijn direct instabiel wegens uitgestelde onverenigbaarheid, waardoor de veiligheidstermijn voor het vellen van deze bomen op 3 maanden bepaald is. Voor het vellen van boom **56** geldt de reguliere veiligheidstermijn van 6 maanden.

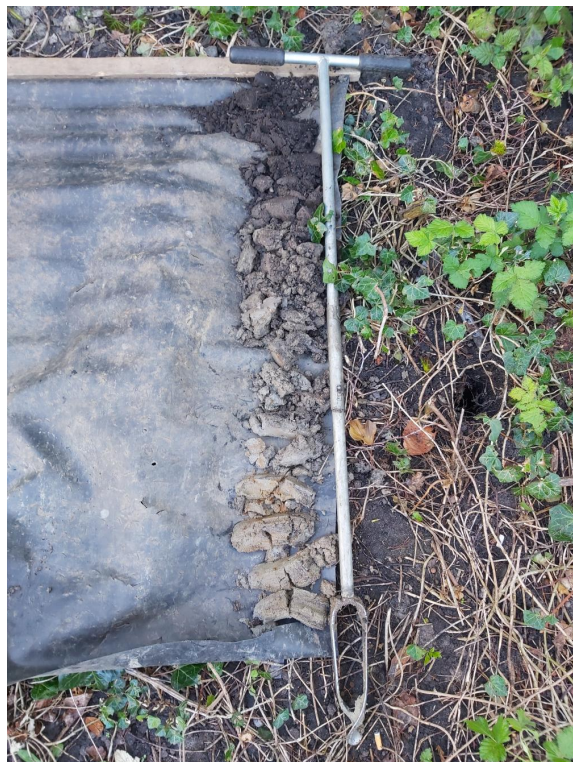
3.2.1 - Figuur 4: Bodemprofiel

Op een diepte van ongeveer 90-100 cm is grondwater aangetroffen. De bomen staan in een grondwaterprofiel en hebben het gehele jaar de beschikking tot het grondwater voor de vochtvoorziening. Op basis van de hier benoemde factoren is de groeiplaats als redelijk beoordeeld.

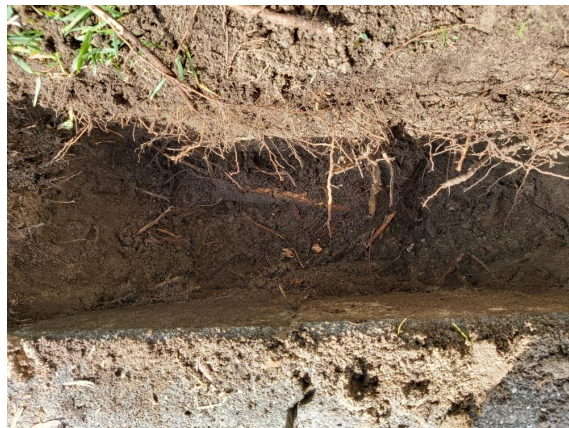
Zoals eerder beschreven, wordt bij de populieren met nummer **42-43-44-46** en **49** een nader onderzoek geadviseerd. Bij deze bomen zijn rottingen in de stamvoet geconstateerd. Ook zijn deze bomen aangetast door honingzwam. Recent is een populier uit deze rij geveld, vanwege een soortgelijke aantasting. Daarom wordt aanbevolen behoud van deze bomen af te laten hangen van de uitkomsten van een nader onderzoek bij deze bomen.

Naast het aanbrengen van verhardingen wordt de parkeerplaats van het Vossiusplein opgebroken. De parkeerplaats wordt daarna grotendeels omgevormd tot een groenstrook. Dit zal een positief effect kunnen hebben op de bomen. Echter is het risico op het beschadigen van wortels bij het opbreken van de huidige verharding reëel. Dit is voornamelijk het geval bij boom **41-43-46-48** en **49**. Deze bomen staan aan de rand van de op te breken parkeerplaats. Uit gegraven proefsleuven blijkt dat de populieren direct onder de opsluitband door heen wortelen (*figuur 5*) met soms dikke oppervlakkige beworteling (> 10 cm diameter). Bij het opbreken van de verhardingen zijn de bomen in de kans dat deze wortels afgezet worden of beschadigd raken.

3.5.1 - Figuur 5: Proefsleuf rand parkeerplaats boom 43

Bij het opbreken van de verhardingen van het Vossiusplein dient voorzichtig gewerkt te worden. Dit om wortelschade te voorkomen bij de wortels die oppervlakkig onder de bestrating groeien. Bij het uitgraven van een cunet voor het fietspad, zal naar verwachting te grote wortelschade aangericht worden bij boom **41-43-46-48** en **49** om deze te behouden. Boom **43-46** en **49** betreffen populieren met een (sterk) verminderde toekomstverwachting. Deze bomen kunnen wortelverlies al slecht verdragen. Om de bomen duurzaam te kunnen behouden wordt aanbevolen het fietspad verder richting de nieuwbouw op te schuiven tot buiten de kroonprojectie van de behoudenswaardige bomen. Hierdoor kunnen boom **41** en **48** behouden worden. Behoud van boom **43-46** en **49** is echter afhankelijk van de uitkomsten van een aanbevolen nader onderzoek naar gebreken bij deze bomen. Eén van de populieren in dit plantsoen is recent geveld wegens veiligheidsrisico's. Bij de meeste overige populieren in dit vak zijn visueel gelijke gebreken aangetroffen. Ook is de toekomstverwachting bij een groot deel van deze populieren (sterk) verminderd. Daarom wordt aanbevolen het inpassen van deze populieren af te laten hangen van de aanbevolen nader onderzoeken.

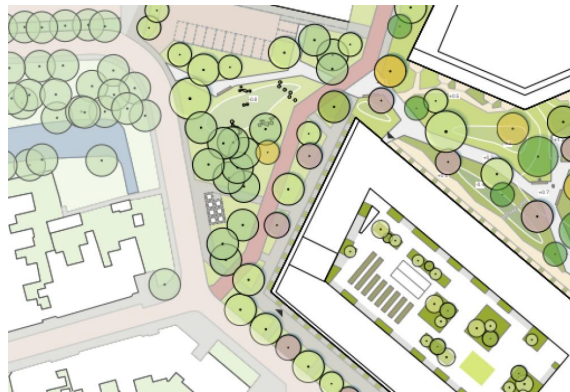
Verder wordt volgens het ontwerp een fietspad aangelegd aan de westzijde van het projectgebied. Dit fietspad wordt ongeveer op de rand van de huidige parkeerplaats aangelegd (figuur 6). Voor het aanleggen van het fietspad dient een cunet uitgegraven te worden, wat van invloed is op boom **41-43-46-48** en **49**. Zoals uit de eerder beschreven proefsleuven blijkt, hebben de populieren oppervlakkige en dikke beworteling onder de huidige bestrating gevormd. Graafwerkzaamheden voor een cunet richten hier dan al snel wortelschade aan waarbij enkele (te) dikke wortels afgezet en/of beschadigd raken. Dit heeft een sterk negatief effect op het behoud van de populieren en dennen die dicht bij het traject van het fietspad staan (**41** en **48**). Behoud van deze populieren is echter al afhankelijk van de uitkomsten van een nader onderzoek, zoals eerder in deze paragraaf beschreven.

3.5.2 - Figuur 6: Uitsnede ontwerp met fietspad Vossiusplein

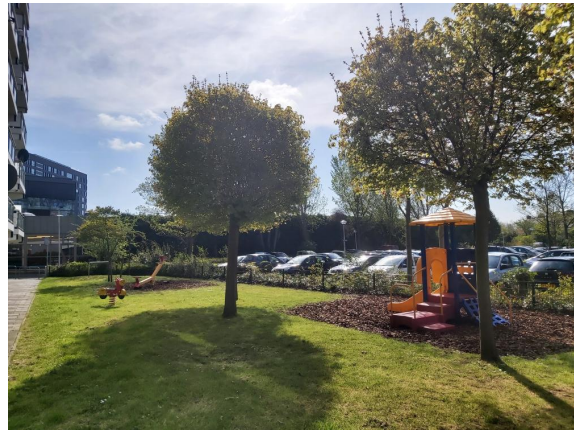
Naast de hierboven beschreven veranderingen aan de verhardingen, wordt volgens het ontwerp ook het huidige speeltuintje voor het flatgebouw aan de Muiderkring omgevormd tot parkeerplaats. Dit gebeurt dan op de locatie of tot aan de stamvoet van boom **58 t/m 65**. Deze bomen zijn als gevolg hiervan dan ook niet te behouden. Volgens het ontwerpdocument blijven de werkzaamheden op voldoende afstand van boom **54-55-57**. Als de groenstrook waar deze bomen in staan, in stand gehouden wordt, zijn deze bomen duurzaam te behouden.

3.5.3 - Figuur 7: Bolesdoorns in speeltuin voor flat
