# RAPPORTAGE

Bomen Effect Analyse  
Ankerpark in Leiden

336.3881

22 april 2020

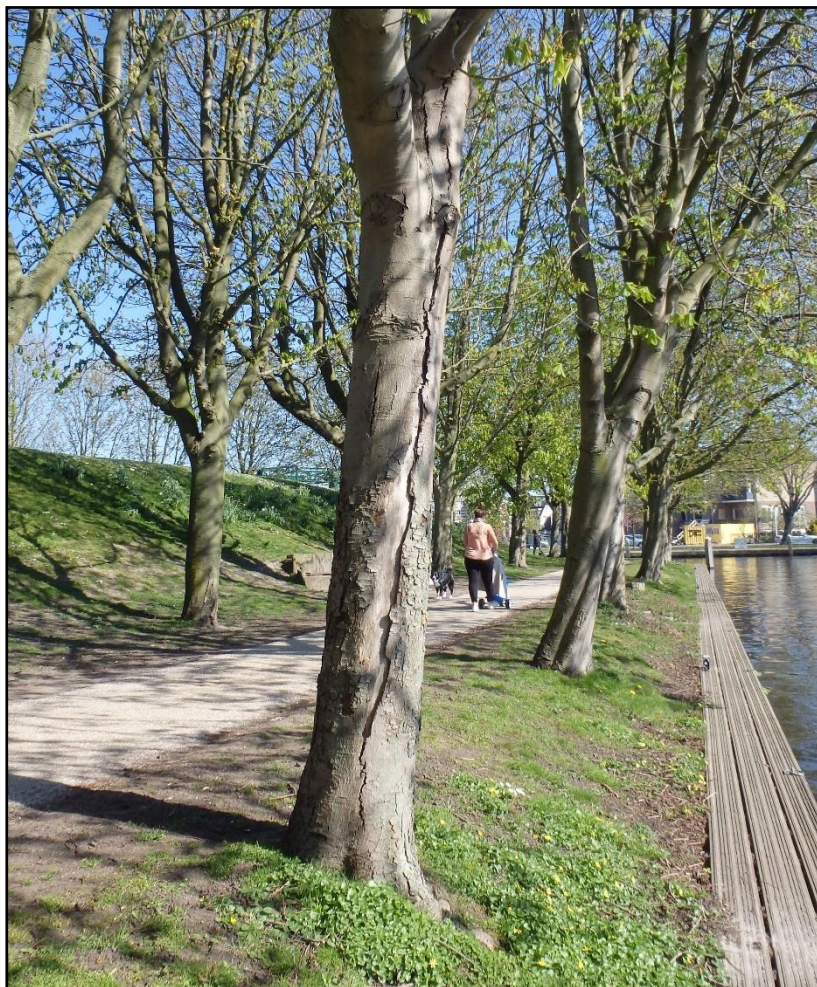
Met de bomeninventarisatie is beoordeeld of sprake is van kastanjabloedingsziekte en in welke mate. Bij het merendeel van de 41 kastanjes is de bloedingsziekte waargenomen. Er zijn in het verleden ook al veel kastanjes geruimd, het is onduidelijk of dat dezelfde reden had. De kastanjes waar de werkzaamheden het dichtst bij in de buurt zullen plaatsvinden, hebben relatief de beste conditie en tot op heden geen tekenen van aantasting door de kastanjabloedingsziekte. Door de hoge infectiedruk vanuit de omliggende bomen is het waarschijnlijk dat deze bomen genetisch weerbaarder zijn.

Foto 3: Beeld van de kastanje structuur met verschillende mate van aantasting

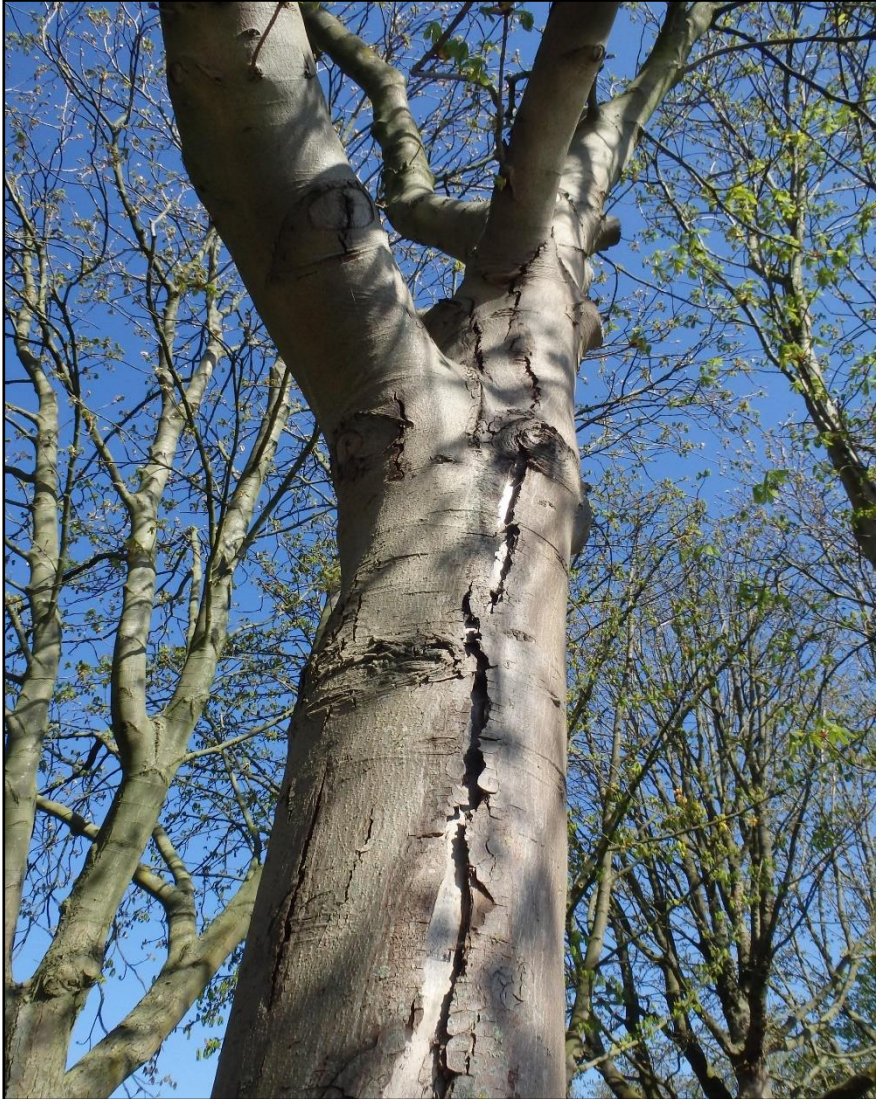
De meeste paardenkastanjes langs de waterkant hebben een verminderde conditie, zichtbaar aan een beperkte scheutlengtegroei en kroonsterfte in de bovenste kroon- en stamdelen. Deze bomen komen geleidelijk aan het einde van hun leven door de aanwezige kastanjebloedingsziekte. Vanuit boomtechnisch oogpunt heeft vervanging op termijn van deze bomen dan ook de voorkeur. Het is alleen mogelijk om een globale inschatting te maken wanneer dit uit het boomveiligheidsaspect noodzakelijk zal zijn. De overige 21 bomen zijn van normale of iets verminderde kwaliteit en komen zonder herstelmaatregelen in aanmerking voor duurzaam behoud.

Foto 4: Beeld bastworp door de kastanjabloedingsziekte op de stam van de paardenkastanje met boomnummer 93

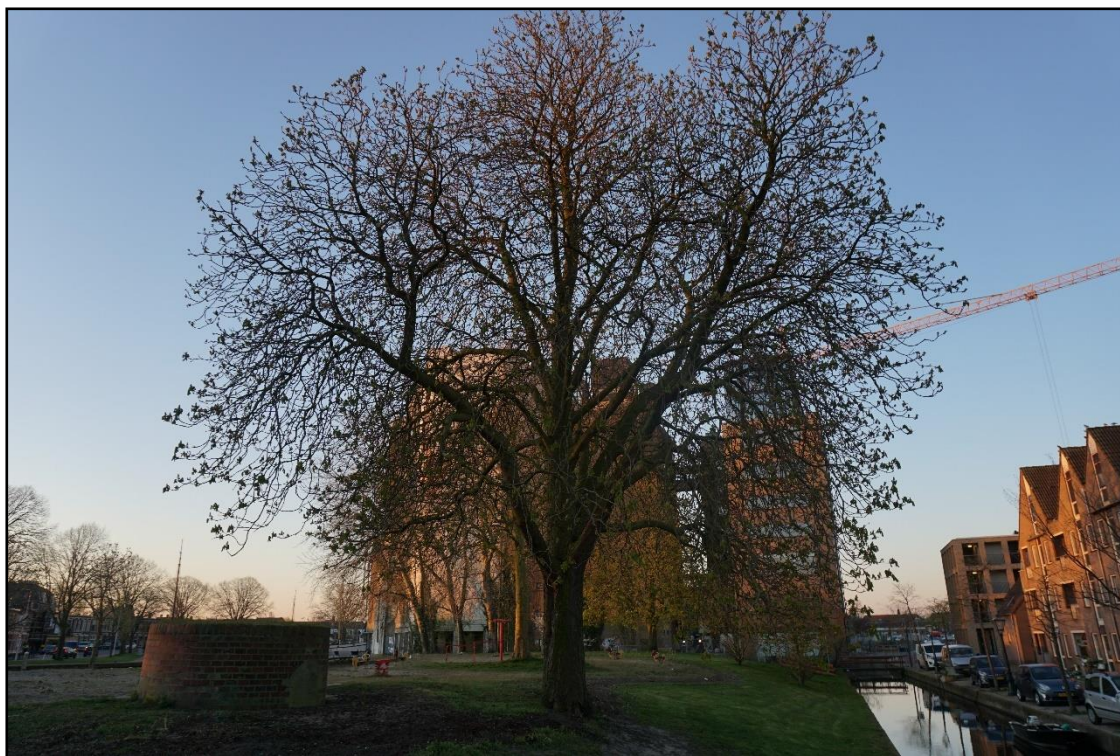
Foto 5: De witte paardenkastanje met bijzondere status en nummer 126

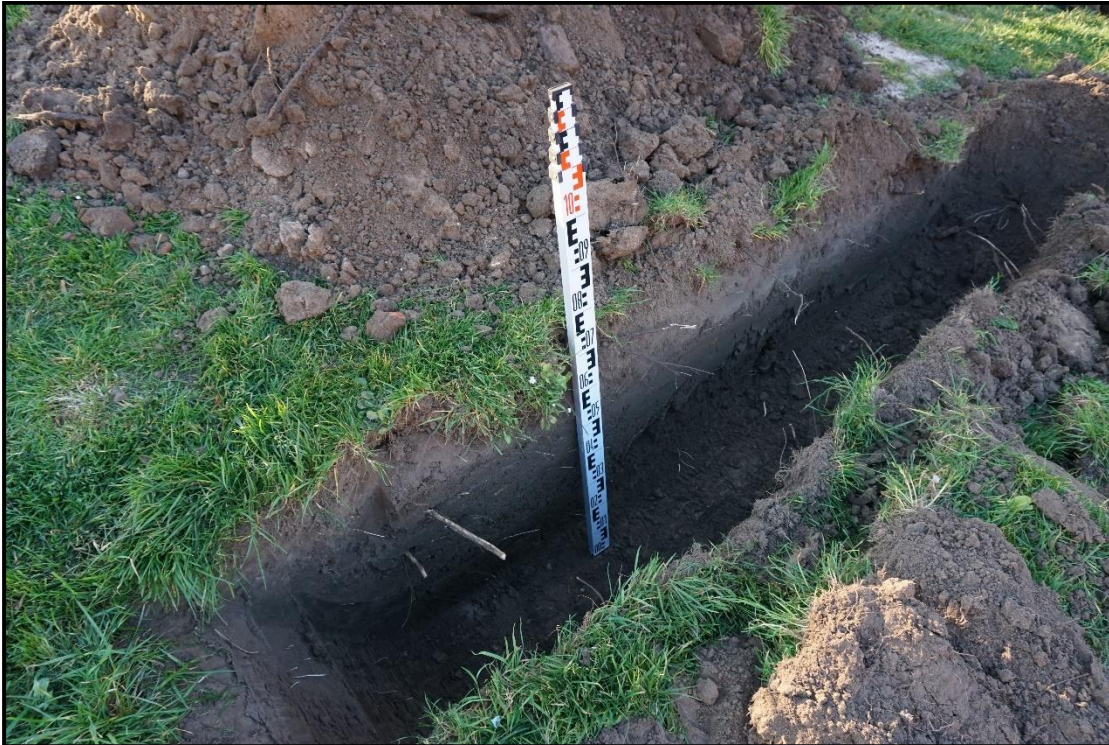
| Profielnummer | Locatie | Bewortelingsprofiel |
|---|---|---|
| 1 | Gazon: op 7,5 m uit hart stam boom 117 | 0-20 cm: intensieve fijne beworteling tot 20mm in<br>>20 cm: nagenoeg geen beworteling aangetroffen. |

Foto 7: Sleuf 1 op 7,5 meter van boom 117 waarbij veel kleine wortels in de bovenlaag zijn aangetroffen.

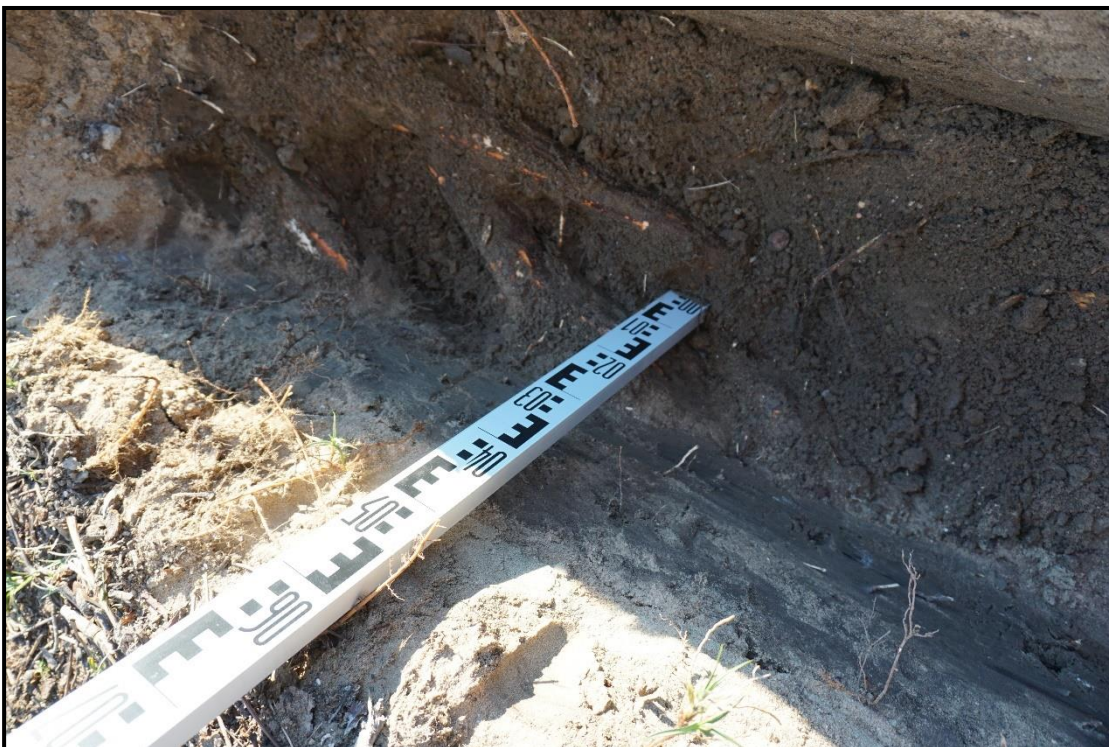
| Profielnummer | Locatie | Bewortelingsprofiel |
|---|---|---|
| 2 | Gazon: op 3,5 m uit hart stam (oostzijde) boom 126 | 0-30 cm: nagenoeg geen beworteling.<br>>30 cm: grote wortels volop aanwezig met een diameter tot 65 mm verdeeld over het diepteprofiel. |

Foto 8: Sleuf 2 op 3,5 meter van boom 126, beeld van grotere dieper liggende boomwortels. De toplaag is niet doorworteld.

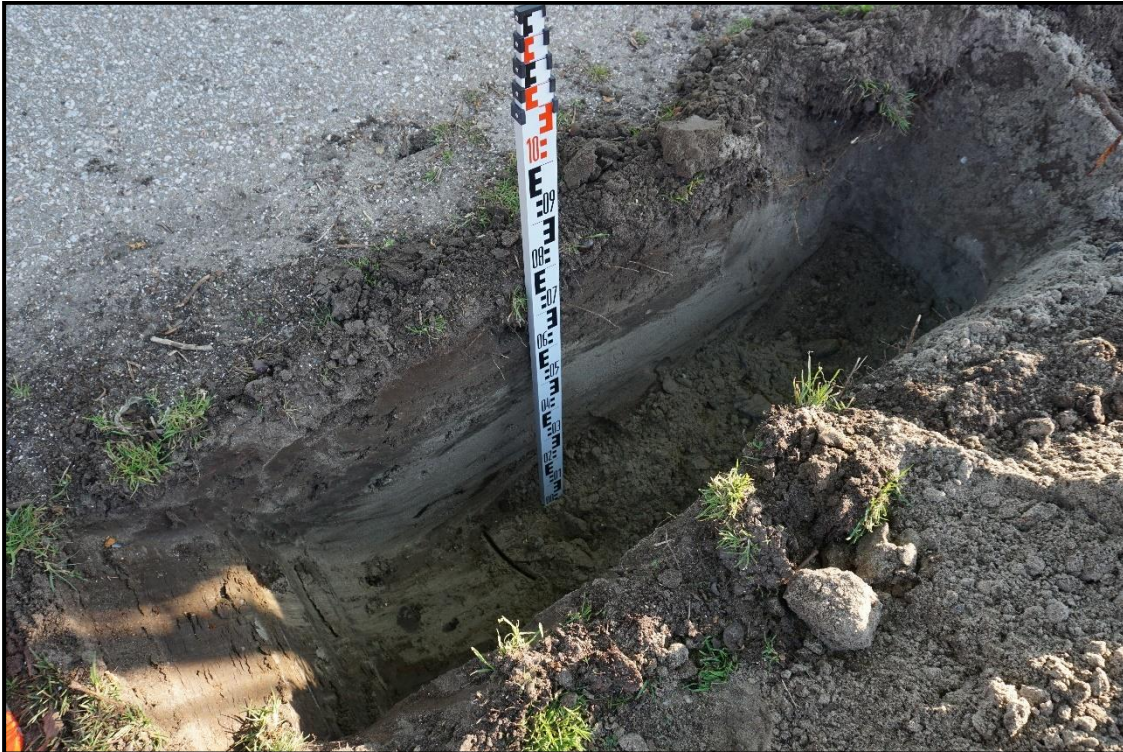
| Profielnummer | Locatie | Bewortelingsprofiel |
|---|---|---|
| 3 | Gazon: op 3,5 m uit hart stam boom 100 | >0 cm: geen beworteling aangetroffen. |

Foto 9: Sleuf 3 op 3 meter van het hart van boom 100 en 101, geen beworteling aan de zuidzijde.

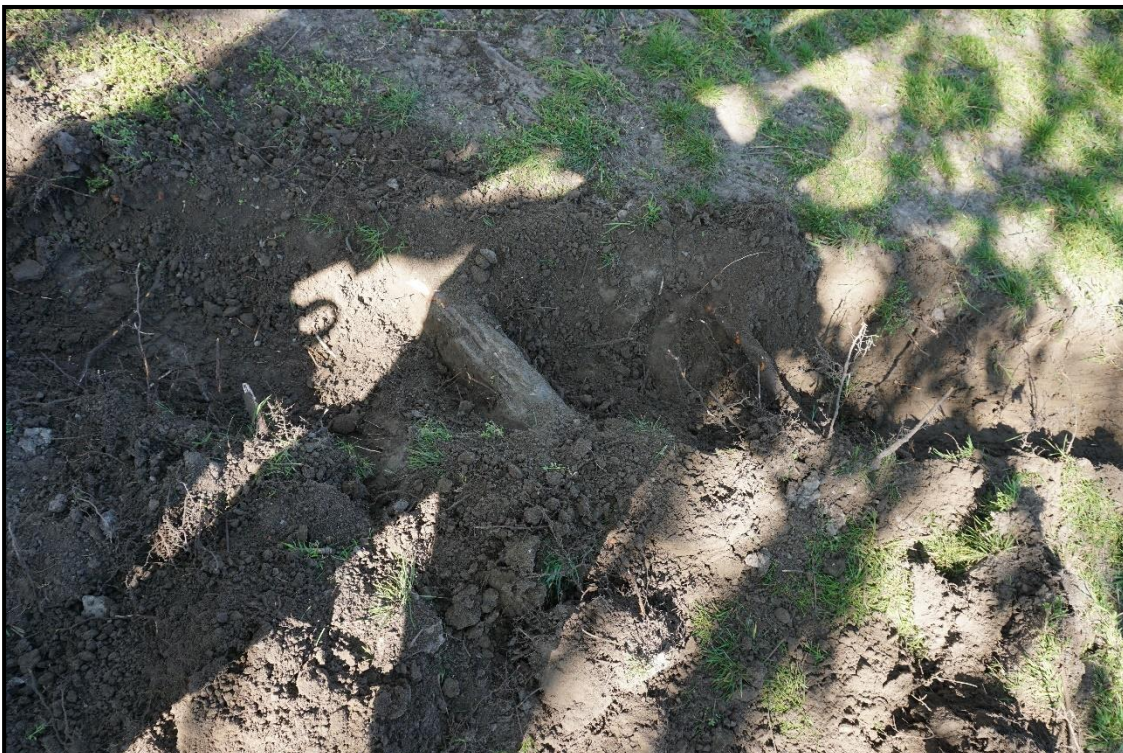
| Profielnummer | Locatie | Bewortelingsprofiel |
|---|---|---|
| 4 | Talud: op 3,5 m uit hart stam boom 98 | Intensieve beworteling vanaf het maaiveld. Diameter tot 50 mm. Hierdoor geen dieptesleuf mogelijk. |

Foto 10: zeer intensieve zware beworteling tot 30 cm diepte op 3,5 meter van boom 98.

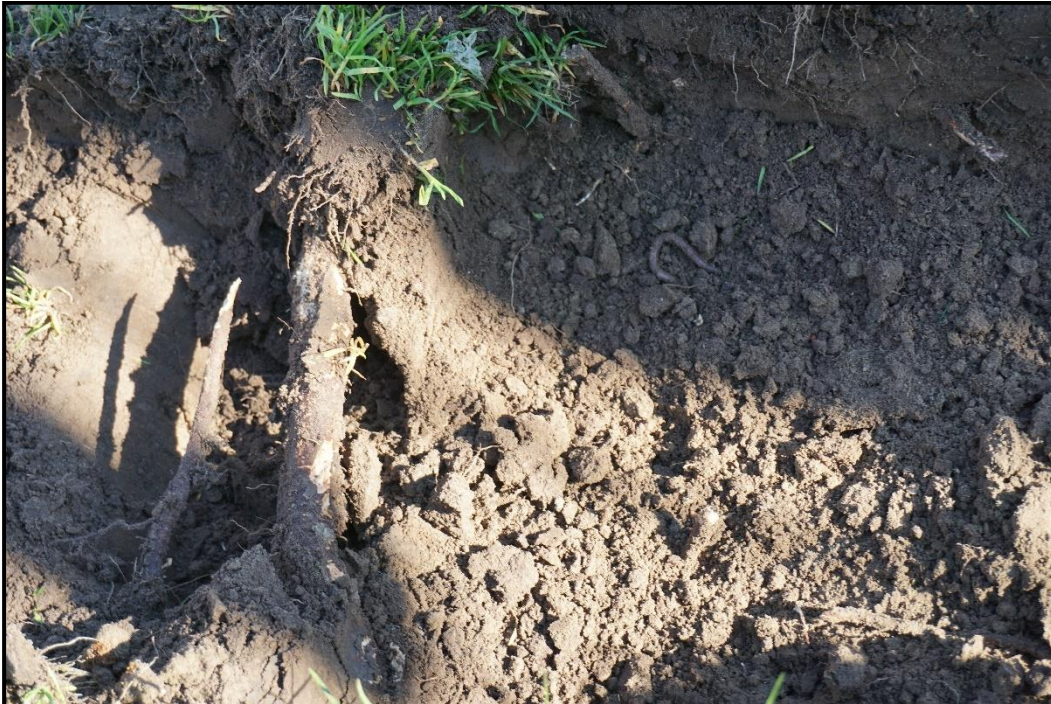
| Profielnummer | Locatie | Bewortelingsprofiel |
|---|---|---|
| 5 | Gazon: op 3,5 m uit hart stam boom 43 | 0-20 cm: laagje van circa 15 cm dik met intensieve fijne beworteling tot 1-2 cm diameter. |

Foto 11: Beeld van sleuf 5 op 3,5 meter van boom 43. Direct onder het maaiveld intensieve beworteling.

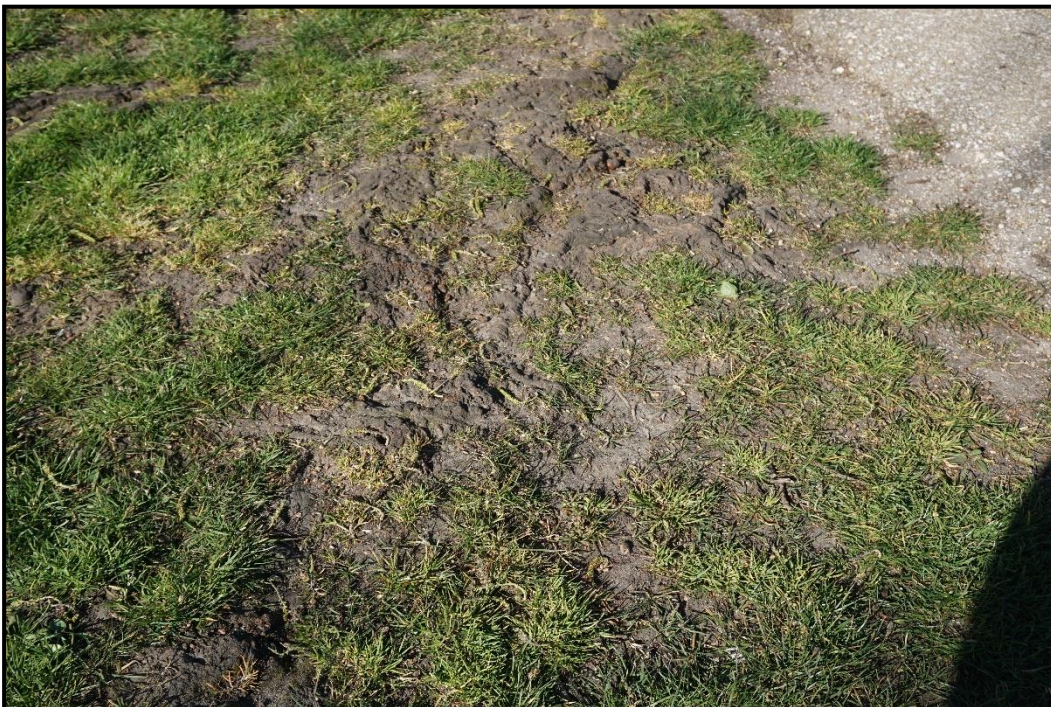
| Profielnummer | Locatie | Bewortelingsprofiel |
|---|---|---|
| 6 | Diverse afstanden tot de stam tot 10 meter boom 61-65 | Vanaf het maaiveld totale verhouding van de ondergrond. Zeer intensief wortelpakket. Veel maaischade en bindweefsel in het gazon. |

Foto 12: totale verhouting van het maaiveld rondom de bomen 61 t/m 66.
