# RAPPORTAGE

Bomen Effect Analyse  
Ankerpark in Leiden

336.3881

22 april 2020

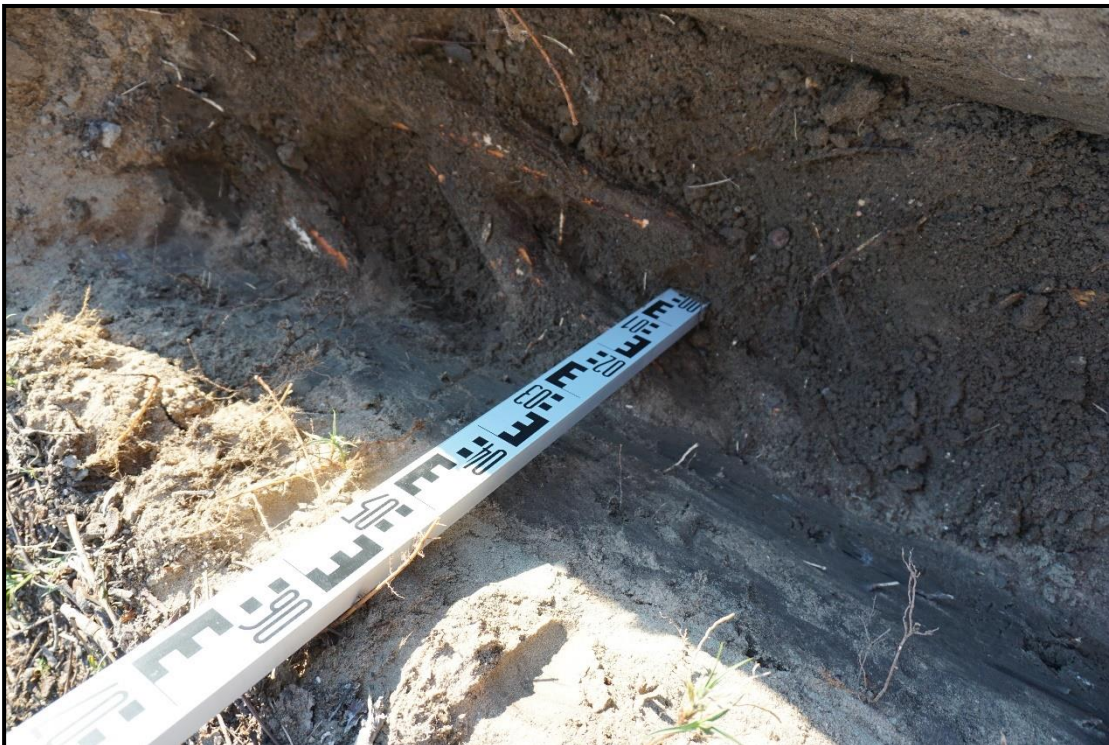
| Profielnummer | Locatie | Bewortelingsprofiel |
|---|---|---|
| 2 | Gazon: op 3,5 m uit hart stam (oostzijde) boom 126 | 0-30 cm: nagenoeg geen beworteling.<br>>30 cm: grote wortels volop aanwezig met een diameter tot 65 mm verdeeld over het diepteprofiel. |

Foto 8: Sleuf 2 op 3,5 meter van boom 126, beeld van grotere dieper liggende boomwortels. De toplaag is niet doorworteld.
