# Aanpak molenbiotoop

Suggesties ter verbetering van de windvang van vier Leidse molens

April 2009

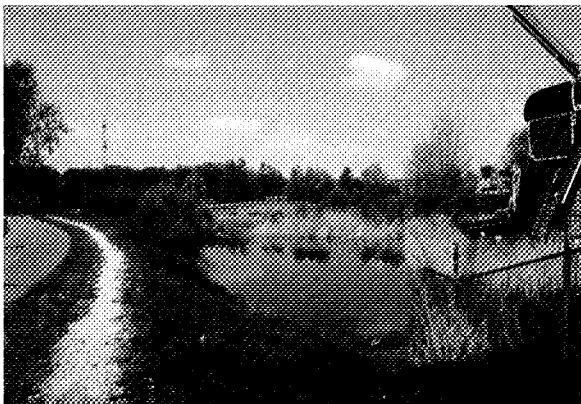
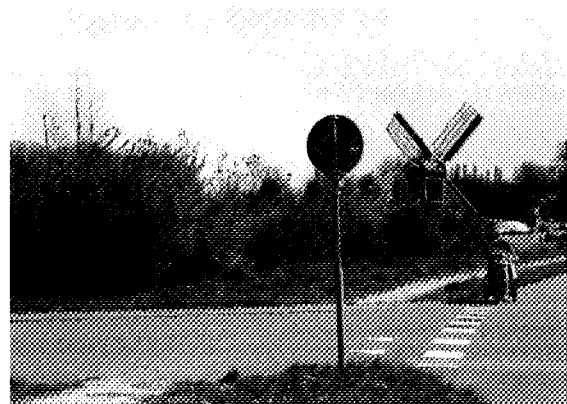
### **Aan de noordzijde:**

Hier komt veel opkomend groen voor dat nu nog redelijk laag is, maar spoedig de molen aan het zicht zal onttrekken. Ook zullen deze beplantingen voor windbelemmering zorgen in één van de weinige hoeken die nu nog redelijk open liggen. Bij noordenwind is de molen momenteel nog in staat om te malen. De vraag is voor hoelang nog.

Alle beplantingen verwijderen. Dit gebied ligt op minder dan 100 meter afstand van de molen en zal steeds meer hinder opleveren. Daarnaast zijn de beplantingen nu nog redelijk gemakkelijk te verwijderen omdat ze nog niet in volwassen staat zijn.

**Haalbaarheid:** +

**Prioriteit:** ++

De beplantingen bevinden zich op het grondgebied van de gemeente Oegstgeest. Er zal dus overleg gevoerd moeten worden met die gemeente om de opschoning doorgang te laten vinden.

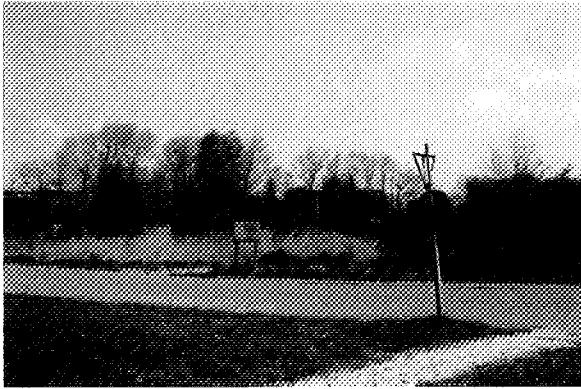
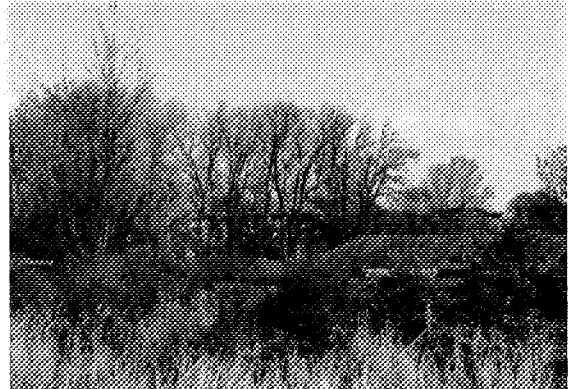
### Aan de Noordoostzijde

Aan het Trekvaartplein staan hele hoge bomen. Nu wordt dit gebied op korte termijn herontwikkeld en de verwachting is dat de bomen zullen moeten wijken. Belangrijk is dat bij de herinrichting van het terrein gekozen wordt voor beplantingen die minder hoog worden. Wilgen of meidoorns lenen zich hier uitstekend voor omdat ze regelmatig gesnoeid kunnen worden. Daarnaast verwijzen wilgen naar het oorspronkelijk voorkomende groen in de voormalige polder.

De ontwikkelaar wijzen op het belang van de molenbiotoop en richtlijnen meegeven waaraan de nieuwe beplantingen moeten voldoen. Eventueel de molenaar of Vereniging De Hollandsche Molen betrekken bij het ontwerp.

Haalbaarheid: ++

Prioriteit: +/-

Op het moment dat de hoge bomen daadwerkelijk dienen te verdwijnen dan is het vrij eenvoudig om in overleg met de ontwikkelaar het nieuw aan te brengen groen af te stemmen op de molen. Is het echter de bedoeling dat de bomen blijven staan dan is het een stuk moeilijker om een verbetering in deze richting aan te brengen. Wanneer de gemeente niet het goede voorbeeld geeft dan zal de eigenaar van het terrein ook niet zomaar tot kap overgaan.

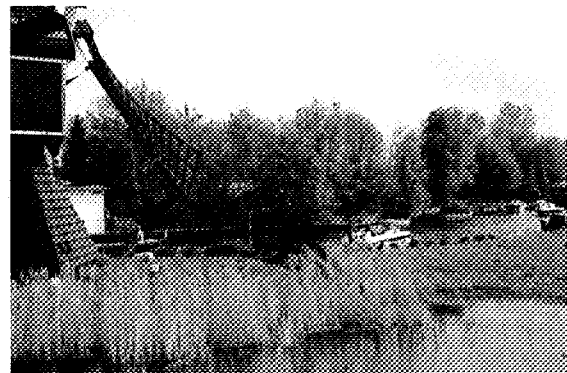
### Aan de Zuidoostzijde

Lang de Haarlemmerweg staan veel snel groeiende bomen. Dit nemen alle wind weg uit de zuidoostelijke richting. De gemeente zou deze beplantingen kunnen vervangen door wilgen. Deze doen meer recht aan de geschiedenis van het gebied en zijn voor de molen minder hinderlijk.

Vervang het huidige groen door wilgen.

Haalbaarheid: +/-

Prioriteit: ++

De beplantingen bevinden zich zeer dicht bij de molen, binnen een straal van 100 meter. Daarom zou het snoeien of beter nog het vervangen van de beplantingen door wilgen de molen erg helpen. De vraag is of de bewoners van de woonboten hiermee kunnen leven.

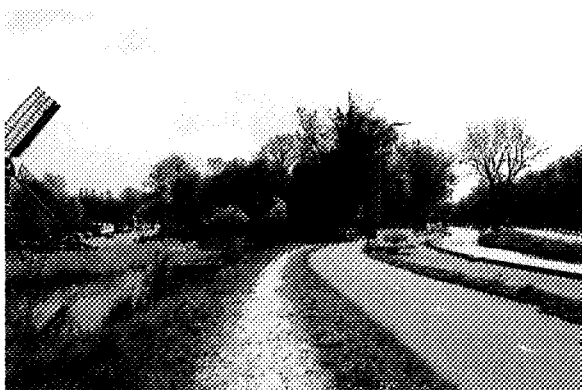
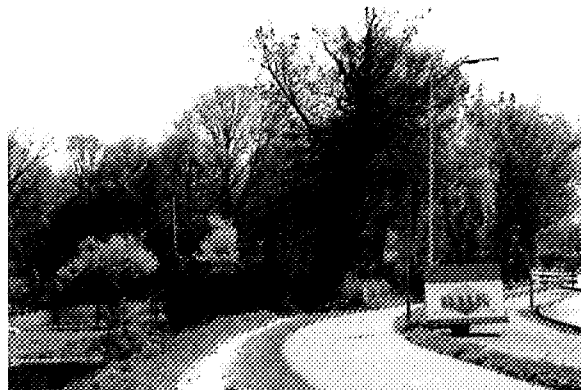
#### Aan de Zuidzijde

Ten zuiden van de molen ligt het Heempark. Daarin bevinden zich heel veel hoge bomen. Omdat de afstand ten opzichte van de molen beperkt is, vangt deze totaal geen wind meer uit zuidelijke richtingen. Daarnaast is het zicht vanaf de Oegstgeesterweg op de molen beperkt als men uit de richting van Leiden komt.

Voorstel: Kap de bomen die het dichtste bij de molen gelegen zijn en welke niet direct deel uitmaken van het park. Daardoor wordt de molen een stuk beter zichtbaar vanaf de weg en is de zuidwind nog enigszins in staat om te dalen voordat deze de molen bereikt.

Haalbaarheid: +

Prioriteit: +/-

Het zijn grote bomen die dienen te worden gekapt. Daarnaast blijft de windvang in zuidelijke richtingen problematisch. Maar de zichtbaarheid van de molen wordt op deze manier wel flink verbeterd en de obstakels in de eerste 100 meter rondom de molen zullen verdwijnen, waardoor de wind zich minder turbulent zal gedragen.

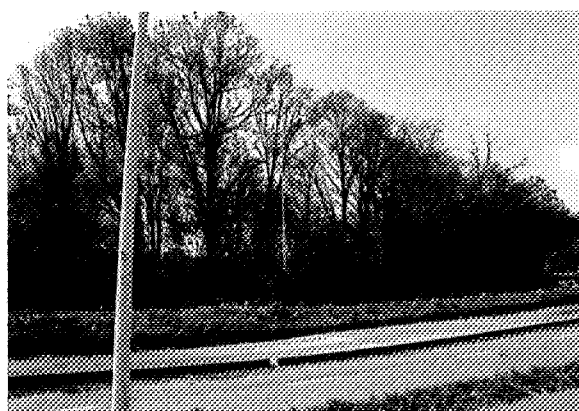
#### In de sector zuidwest tot noordwest

Langs de overzijde van de Oegstgeesterweg bevindt zich een hele hoge boomwal. Deze houdt alle wind tegen uit de westelijke richtingen. De molen draait bij wind uit die richtingen niet of erg onregelmatig. Extra vervelend is dat in Nederland de zuidwestrichting de overheersende windrichting is. Vandaar dat het verbeteren van de windvang aan deze zijde van de molen de absolute prioriteit heeft. Overigens heeft de molen ook last van deze boomwal als de wind uit de tegenovergestelde richting komt, want de wind moet kunnen wegvloeien.

Voorstel: Schoon de boomwal op en creëer een aantal windgaten. Achter de boomwal ligt en sportveld en atletiekbaan. Hierover zou de wind redelijk onbelemmerd naar de molen kunnen toestromen. Deze zou weer kunnen functioneren bij wind uit de overheersende windrichting.

Haalbaarheid: +/-

Prioriteit: +++

De bomen zijn erg fors en beeldbepalend. Daarnaast vormen ze een windsingel voor de sportterreinen. Echter de boomwal ligt aan de windluwe zijde van het sportpark en hoeft niet volledig het veld te ruimen. Een aantal windgaten creëren lijkt het maximaal haalbare resultaat, de molen zal hier in ieder geval erg bij gebaat zijn.

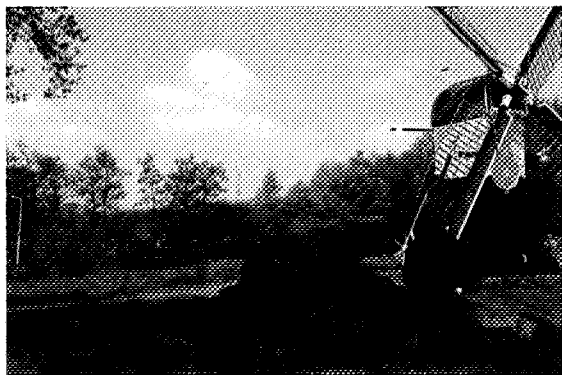
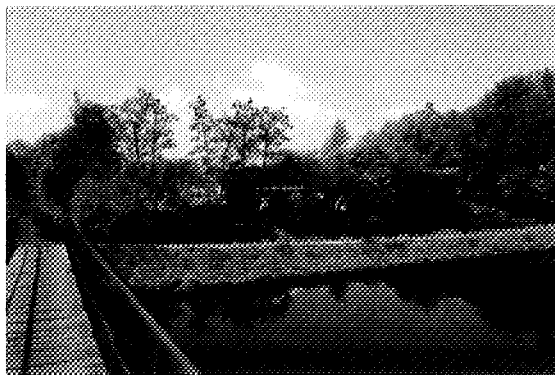
### Aan de noordwestzijde

Ten noordwesten van de molen bevindt zich, ter afscheiding van het achterliggende parkeerterrein, een boomwal. Deze ligt haaks ten opzichte van de molen en blokkeert de wind uit die richting. De boomwal huisvest meerder boom- en plantensoorten, welke daar spontaan en vrij willekeurig lijken te groeien.

Voorstel: Haal de boomwal weg en vervang deze door laagblijvend groen. Daarmee krijgt de molen weer een redelijke windvang in de noordwestelijke richting en kan de wind beter afstromen als deze uit de tegenovergestelde richting komt. Op die manier ontstaat er een soort open as waardoor de molen bij wind uit die richtingen ten minste nog kan functioneren.

Haalbaarheid: +++

Prioriteit: ++

Deze boomwal is nog niet volledig volgroeid. Daarnaast is er geen sprake van een aangelegd geheel maar meer van toevallig opgekomen groen.

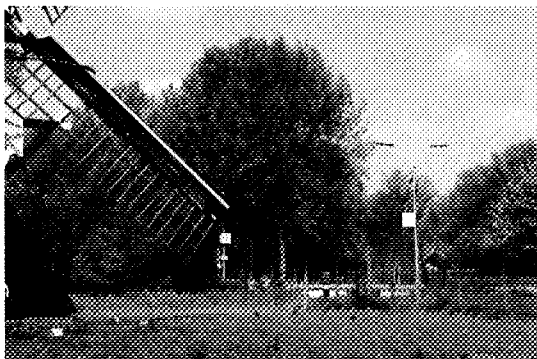
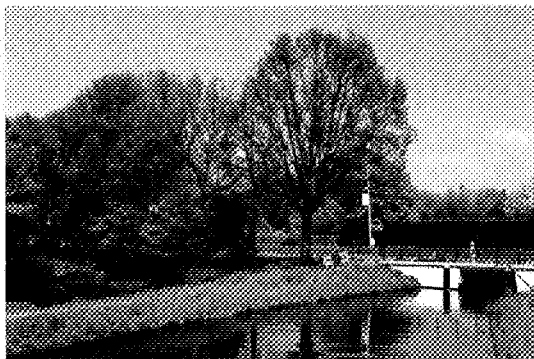
#### Aan de noordzijde

Langs de Oegstgeesterweg staat een boomsingel. Deze begint op nog geen 75 meter vanaf de molen. De bomen schermen de wind uit noordelijke richtingen volledig af, de molen kan niet draaien uit die richting.

Voorstel: Door de bomen die het dichtste bij de molen staan aan beide kanten van de weg te kappen, ontstaat er over een grotere hoek een redelijke windvang. Daarnaast is de molen dan eerder zichtbaar vanaf de Oegstgeesterweg vanuit de richting Oegstgeest.

Haalbaarheid: +

Prioriteit: +/-

Het betreft slechts twee bomen. Toch is het effect vrij gering omdat de andere bomen van de wal blijven staan. Wel komt de molen beter in het zicht te liggen en helpt deze ingreep mee om in ieder geval de eerste 100 meter rondom de molen redelijk open te maken.

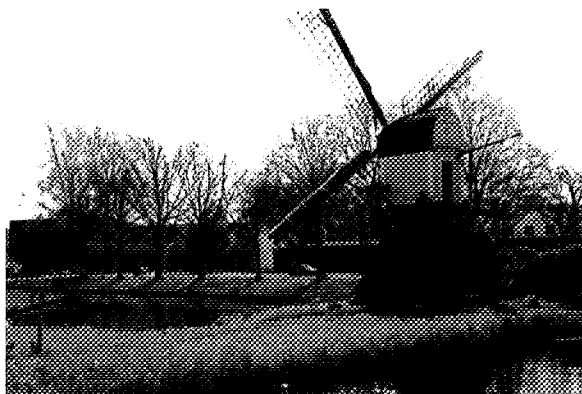
#### De sector zuid tot zuidwest

De bomenrij langs de Zweilandlaan staat heel dicht op de molen en maakt het draaien op wind uit de overheersende windrichting geheel onmogelijk. Het zou zeer wenselijk zijn om deze bomen weg te halen.

Voorstel: Het weghalen van de complete bomenrij en anders om en om een boom kappen. In dat geval ontstaan er in ieder geval nog wat windgaten.

Haalbaarheid: -

Prioriteit: +++

Het weghalen van deze bomen dient te gebeuren in overleg met de buurt. Daarnaast liggen er leidingen onder de boomwal.

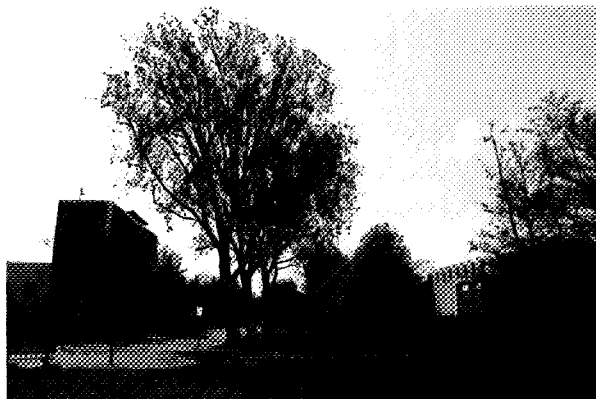
### Pal op het zuidwesten

Aan de Mariënpoelstraat staan drie hele hoge bomen. Deze houden veel wind tegen en zorgen voor turbulentie. Het is erg jammer dat de bomen juist hier staan, anders had de molen een prachtig windgat gehad in het zuidwesten. De Mariënpoelstraat ligt namelijk radiaal ten opzichte van de molen, evenals de Poelwetering. Hier zou men dus goed een obstakelvrije zone creëren. En aangezien de zuidwesthoek de overheersende windrichting is, profiteert de molen hier flink van.

Voorstel: Het kappen van de drie bomen en het terugplaatsen van bijvoorbeeld wilgen. Mocht dit niet haalbaar zijn, dan er in ieder geval ervoor zorgen dat op het moment dat de bomen wegens ouderdom het veld moeten ruimen, er lage vervangende beplanting voor terugplaatsen.

Haalbaarheid: +

Prioriteit:+++

Het zijn erg forse beeldbepalende bomen. Wel is het vreemd dat juist dichtbij de molen langs de Poelwetering wel bomen staan en verderop niet. Ook kijken er maar weinig omwonenden direct uit op de bomen. Door het weghalen van drie bomen krijgt de molen veel meer lucht en kan deze weer daadwerkelijk functioneren bij wind uit het zuidwesten.

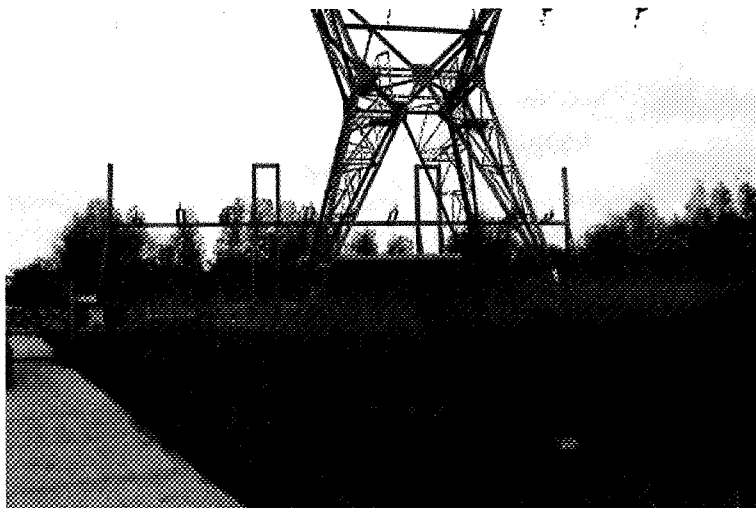
### Aan de noordwestzijde

Ten noordwesten van de molen omzomen hoge bomen het trafocomplex. Hoewel de bomen op enige afstand van de molen gelegen zijn, hebben ze vanwege hun hoogte een belemmerende invloed op winden uit het noordwesten. Onlangs werd er een kapvergunning aangevraagd voor één van de bomen omdat deze in de weg zou staan. Maar daarmee is het probleem nog niet opgelost

Voorstel: Vervang de bomen voor lagere exemplaren. Op die manier blijft het trafocomplex aan het zicht onttrokken en kan de molen beter functioneren bij wind uit het noordwesten. (Overigens gaat het om de bomen die op de foto links van de hoogspanningsmast te zien zijn.).

Haalbaarheid: ++

Prioriteit: +

Eén van de bomen staat nu al in de weg. Wellicht dat de andere bomen ook voor hinder zorgen. Daarnaast staan ze op een industrieterrein, zodat omwonenden niet snel bezwaar zullen maken.

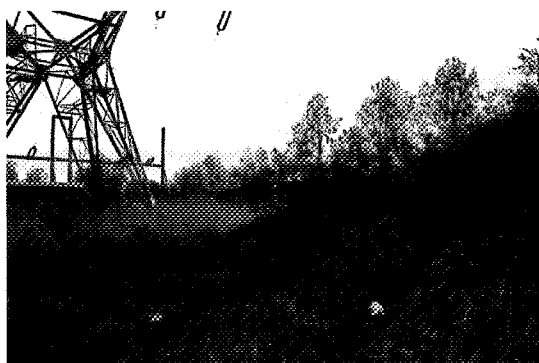
### In de sector noord tot noordoost

Ten noordoosten van de molen is een zandhoop opgeworpen die inmiddels steeds meer begroeid raakt. Deze ligt op zeer korte afstand van de Stadsmolen en zal de noordoostenwind in toenemende mate belemmeren. Achter deze heuvel, meer in noordelijke richting, staan op wat grotere afstand een aantal hoge bomen. Deze staan op gemeentelijke grond zorgen nu al voor veel hinder.

Voorstel: kap de bomen op het noorden en vervang deze door lagere beplantingen. Houd de begroeiing op de zandheuvel kort of haal deze weg. Daardoor heeft men vanaf de Gooimeerlaan vanuit de noordelijke richting eerder en beter zicht op de molen.

Haalbaarheid: ++

Prioriteit: ++

De bomen staan op een industrieterrein en de begroeiing op de zandhoop is nu nog gemakkelijk de besnoeien. Omdat boven deze grond een hoogspanningsleiding loopt, dient dit laatste op termijn toch al te gebeuren.

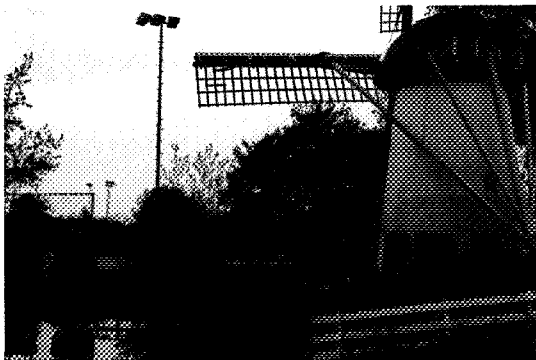
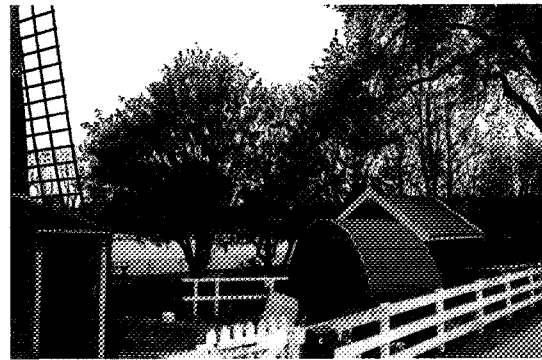
### Aan de noordzijde

Ten noorden van de molen ligt een sportveld dat wordt omzoomd door bomen. Deze staan op slechts enkele meters van de molen en zorgen niet alleen voor windbelemmering, maar werken ook turbulenties in de hand.

Voorstel: Door het weghalen van de eerste drie bomen ontstaat er een windgat aan de noordzijde. Het sportveld zorgt ervoor dat de wind redelijk ongestoord de molen kan bereiken, waardoor deze zich minder onvoorspelbaar gedraagt en vaker kan draaien. Desnoods kunnen er knotwilgen voor teruggeplaatst worden om het geheel opnieuw aan te kleden.

**Haalbaarheid:** ++

**Prioriteit:**+++

De bomen zijn klein van stuk, maar zorgen voor flinke hinder omdat ze zo dichtbij de molen staan. Met deze minimale ingreep wordt een maximaal resultaat bereikt.

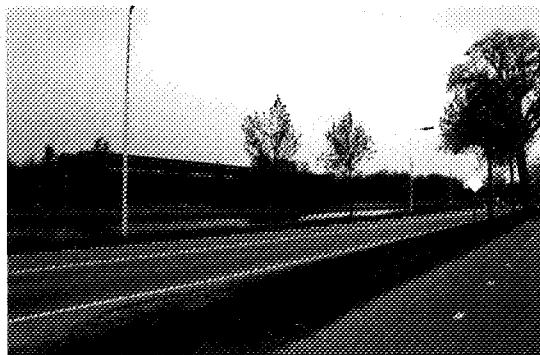
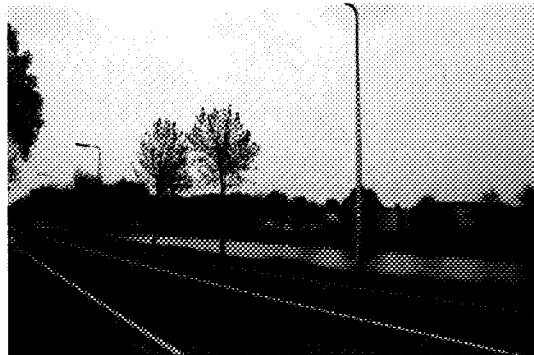
#### De sector zuidwest tot oost

De pas aangeplante bomen langs de Kanaalweg illustreren dat groenafdeling van de gemeente Leiden momenteel totaal geen rekening houdt met de molenbiotoop. Hoewel de boompjes nu nog klein zijn, zal het een kwestie van tijd zijn dat ze alle wind uit oostelijke en zuidelijke richtingen wegnemen.

Voorstel: Haal in ieder geval de nieuwe bomen die binnen een straal van 200 meter van de molen staan weg. De wegbeplanting zal in toenemende mate voor windbelemmering zorgen. Daarnaast is voor een boomsoort gekozen die in volwassen staat hoger zal reiken dan de complete Rodenburgermolen. De twee forse bomen ten oosten van de molen werken nu al erg verkleinend op de molen, maar omdat dit beeldbepalende objecten zijn is het niet realistisch om deze weg te halen. Dit geldt nog niet voor de nieuwe boompjes, vandaar dat de gemeente er goed aan doet om ze weg te halen. Daarnaast is dit momenteel de enige hoek van waaruit de molen een redelijke windvang heeft.

Haalbaarheid: +

Prioriteit:+++

Hoe langer men wacht, hoe groter het probleem wordt en hoe moeilijker het zal zijn om het op te lossen. Een complicerende factor is dat de beplanting ongetwijfeld een weggeleidende functie heeft. Als dit het geval is dan dienen deze bomen te vervangen worden door knotwilgen of andere laagblijvende boomsoorten.
