# RAPPORTAGE

Boom Effect Analyse bij 31 bomen  
aan het Lammenschans stationsgebied te Leiden

330.4202

10 december 2020

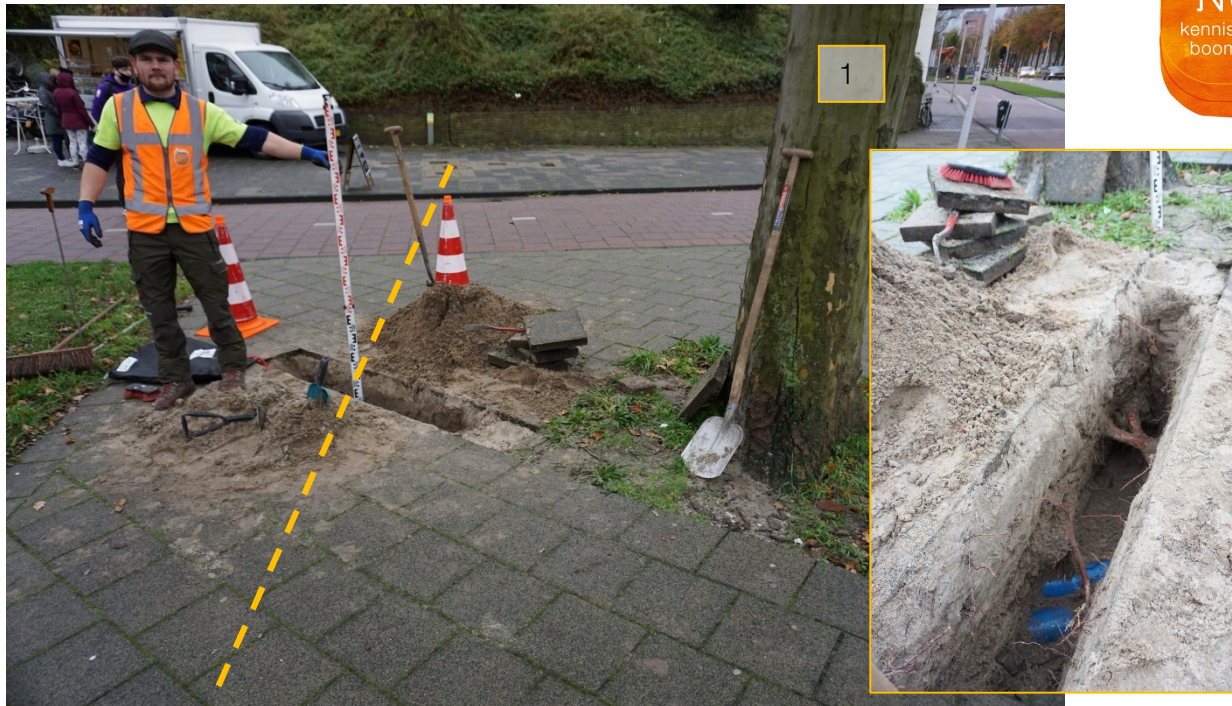
| Boo<br>m<br>nr. | Boomsoort<br>en<br>locatie<br>profielsleuf | Diepte | Bodemprofiel | Bewortelingsprofiel |
|---|---|---|---|---|
| 1 | Gewone plataan<br>→ 150 cm uit<br>hart stam aan<br>oostzijde<br><br><i>Niet voorbereid</i> | 0-5 cm | Tegelverharding | Geen beworteling |
| | | 5-90 cm | Geel, uiterst humusarm, matig<br>fijn zand | Matig extensieve fijne beworteling tot<br>wortels van ø 5 en 7 cm op 55 cm<br>diepte<br>Op 65 cm diepte op 200 cm hart stam<br>een gasleiding. |
| | | 90-100 cm | Donkerblauw, matig humeus,<br>zware klei | Extensieve fijne beworteling |
| | | 100-110 cm | Puinhoudend, stinkend<br>(anaeroob), uiterst humusarm<br>grof zand | Zeer extensieve beworteling |
| | | 110 cm | Grondwaterstand | Geen beworteling |

Foto 4 en 5: Beeld van bodem en bewortelingsprofiel bij gewone plataan met boomnummer 1 inclusief detailbeeld van de proefsleuf. De oranje gestreepte lijn geeft de ligging van de gasleiding weer.

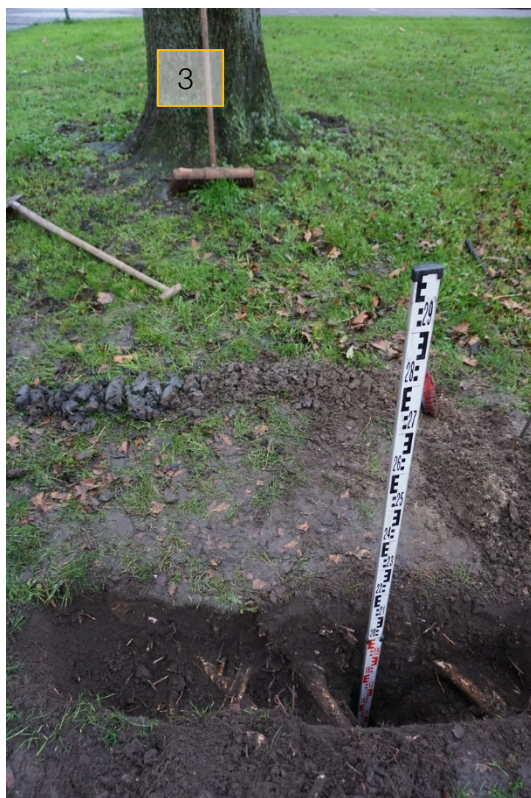
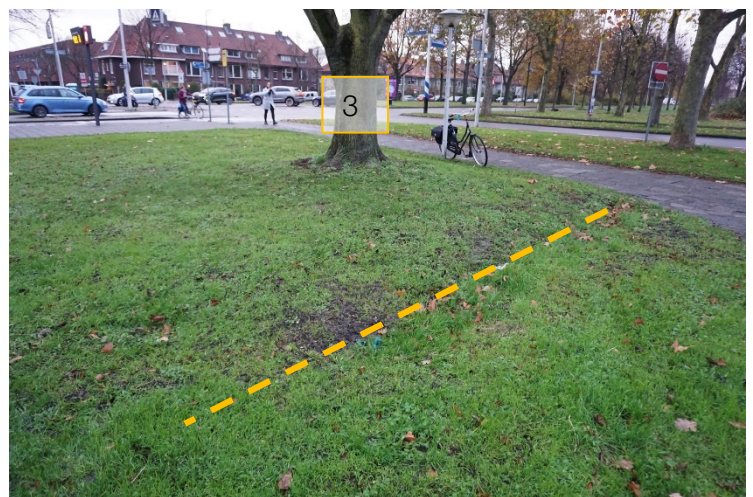
| Boo<br>m<br>nr. | Boomsoort<br>en<br>locatie<br>profielsleuf | Diepte | Bodemprofiel | Bewortelingsprofiel |
|---|---|---|---|---|
| 3 | Es 'cv' → 330<br>cm uit hart stam<br>aan noordzijde.<br><br><i>Gedeelte<br/>vorbereid aan<br/>zuidoostzijde op<br/>4,5 meter hart<br/>stam</i> | 0-5 cm | Graszoden | Matig intensieve fijne beworteling |
| | | 5-50 cm | Zwart, humeus,<br>zandhoudende zavel | Intensieve fijne beworteling met 1 wortel<br>van ø 6 cm, 1 van ø 5 cm en 3 van ø 4<br>cm op circa 30cm diepte. |
| | | 50-70 cm | Geel/bruin, humusarm zand | Matige extensieve fijne beworteling |
| | | 70-150 cm | Bruin tot blauw, zwak<br>humeus, lichte klei | Extensieve fijne beworteling |
| | | 150-220 cm | Grondwaterstand op circa<br>190 cm diepte. Blauw, zware<br>klei (anaeroob). | Geen beworteling |

Foto 6 en 7: Beeld van bodem en bewortelingsprofiel bij es met boomnummer 3 inclusief detailbeeld van het voorbereide gedeelte aan zuidoostzijde op 4,5 meter afstand hart stam, zie oranje gestreepte lijn.

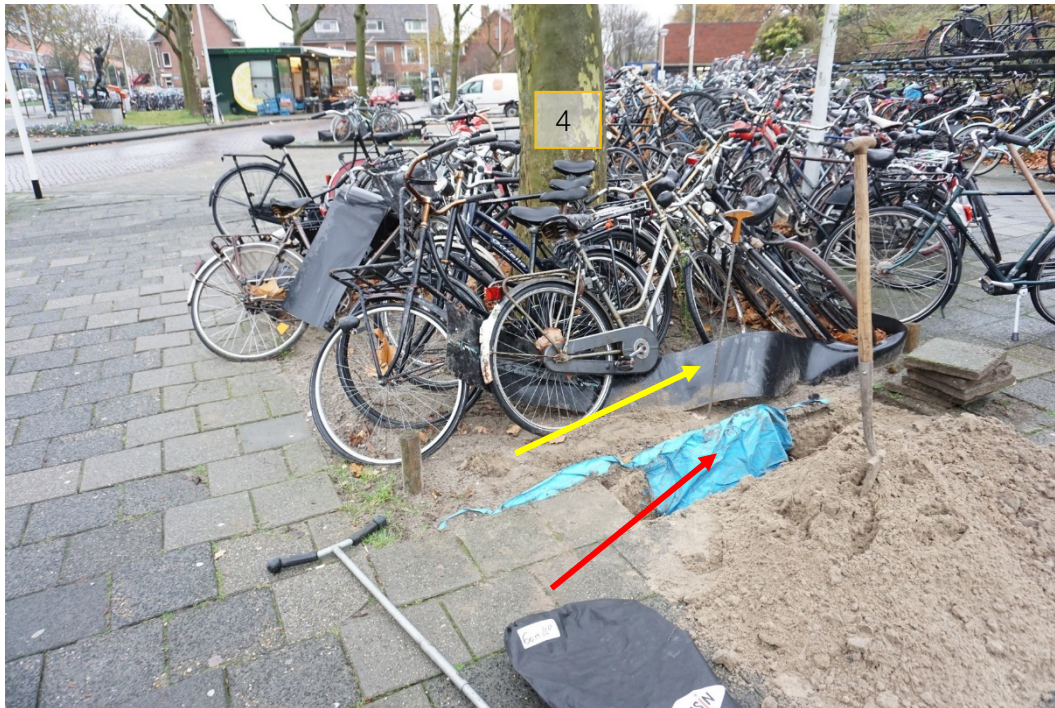
| Boo<br>m<br>nr. | Boomsoort<br>en<br>locatie<br>profielsleuf | Diepte | Bodemprofiel | Bewortelingsprofiel |
|---|---|---|---|---|
| 4 | Gewone plataan<br>→ 200 cm uit<br>hart stam aan<br>westzijde. Direct<br>aan buitenrand<br>blauw plastic<br>doek<br><br><i>Wel voorbereid</i> | 0-5 cm | Tegelverharding | Geen beworteling |
| | | 5-90 cm | Geel, uiterst humusarm, matig<br>fijn zand | Tot op 75 cm -mv geen beworteling,<br>direct onder het doek 1 wortel van ø 2<br>cm. |
| | | 90-100 cm | Donkerblauw, matig humeus,<br>zware klei | Geen beworteling |
| | | 100-110 cm | Puinhoudend, stinkend<br>(anaeroob), uiterst humusarm<br>grof zand | Geen beworteling |
| | | 110 cm | Grondwaterstand | Geen beworteling |

Foto 8: Beeld van groeiplaats bij gewone plataan met boomnummer 4. Met rode pijl is het blauwe plasticdoek weergegeven en met gele pijl de kunststof gietrand. De boom is duidelijk voorbereid.

Een aandachtspunt bij de voorbereide bomen voor verplanting is dat de beworteling niet volledig is doorgehaald ter hoogte van de gewenste kluitmaat. Daarnaast is de kluit niet voorzien van groeiplaatsverbeterende maatregelen. Dit wordt bij een juiste plantvoorbereiding toegepast om beworteling van de te verplanten kluit te stimuleren. Op deze manier ontstaat een meer intensief gewortelde en stevige (vaste) kluit, dit is duidelijk niet waargenomen.

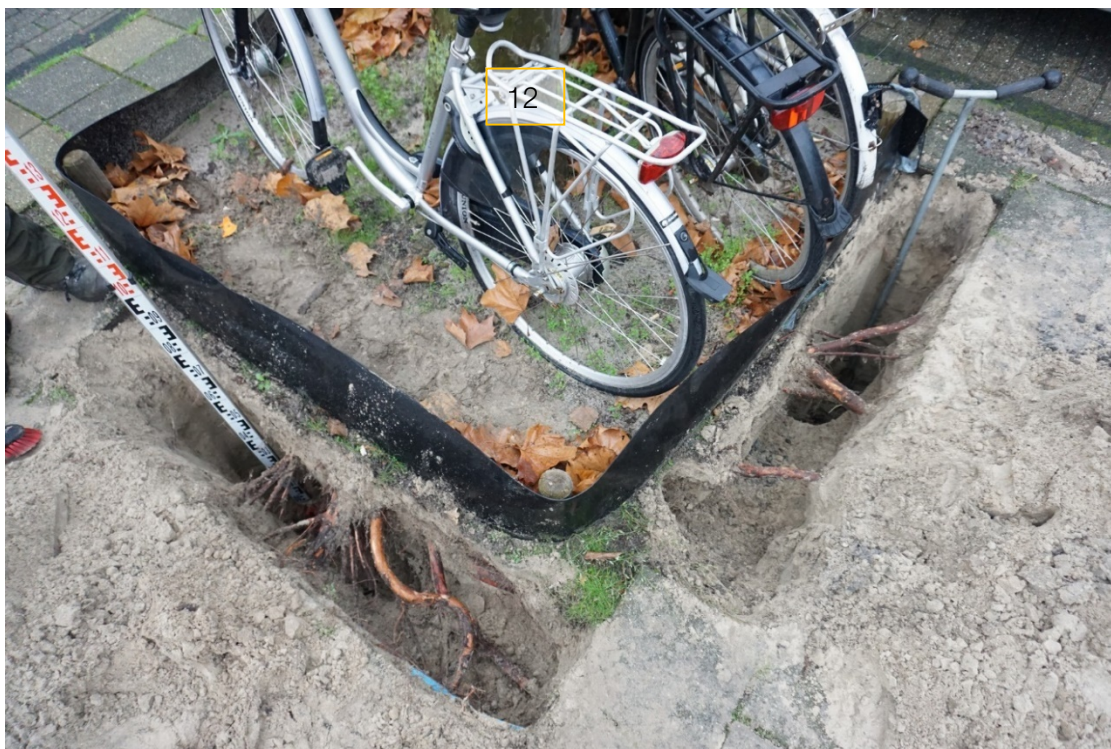
Foto 9: Beeld van groeiplaats bij gewone plataan met boomnummer 12, gegraven binnen de voorbereide kluit.

Voor 2 bomen geldt dat ze slecht te verplanten zijn. De gewone platanen met boomnummer 12 komt op basis van bovengrondse kenmerken niet in aanmerking voor een succesvolle verplanting. Met name het ontbreken van een doorgaande spil, maar ook de beperkte houtrot ter hoogte van de kroonaanzet zorgen hiervoor. Voor de gewone platanen met boomnummer 9 geldt dat het tracé aan datakabels en ligging van het riool ervoor zorgen dat dit de verplanting zeer complex maakt. Daarnaast een grotere kans op schade aan kabels en leidingen.

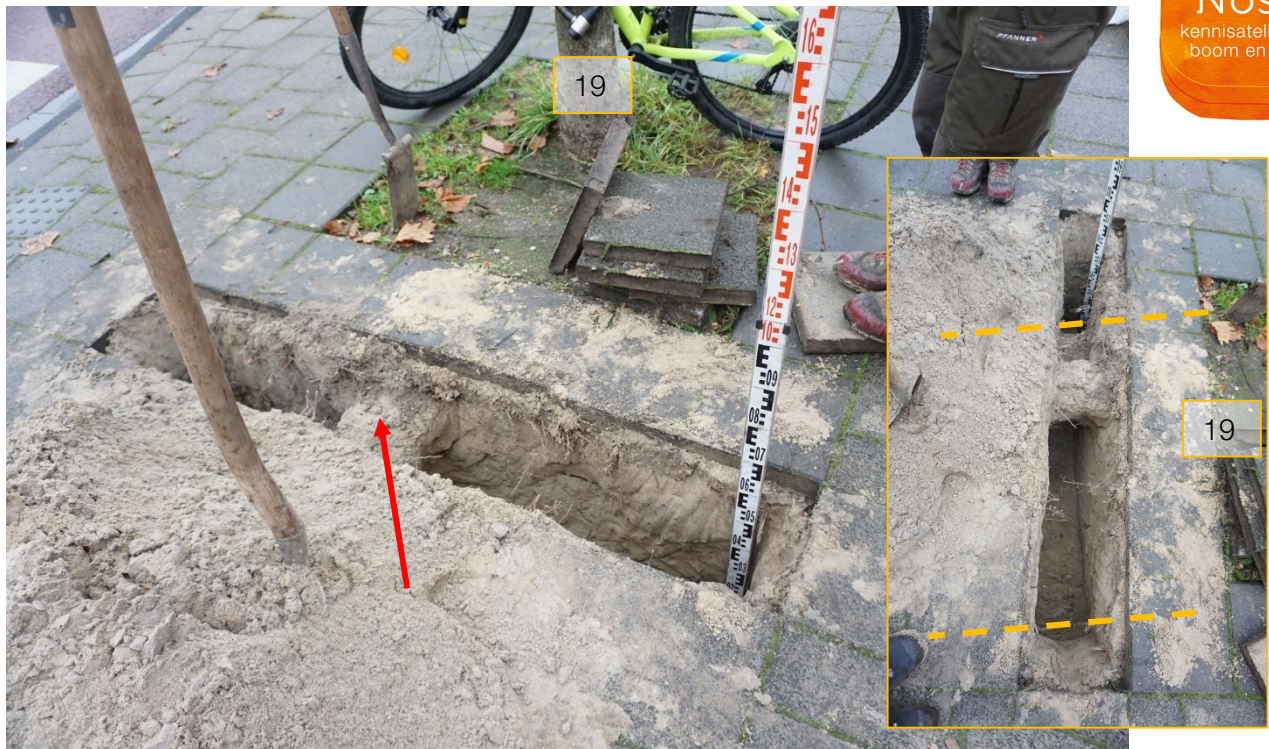
| Boo<br>m<br>nr. | Boomsoort<br>en<br>locatie<br>profielsleuf | Diepte | Bodemprofiel | Bewortelingsprofiel |
|---|---|---|---|---|
| 19 | Bosesdoorn → 100 cm uit hart stam aan noordwestzijde.<br><br><i>Wel voorbereid</i> | 0-5 cm | Tegelverharding | Geen beworteling |
| | | 5-100 cm | Geel, uiterst humusarm, matig fijn zand | Extensieve fijne beworteling. Eén wortel op 35 cm diepte van ø 3 cm.<br><br>Direct onder verharding een betonelement.<br><br>Op 65 cm diepte aan zowel noord- als westzijde een datakabel onder de kluit. Ligging aan noordzijde 65 cm parallel aan hart stam en westzijde op 60 cm parallel aan hart stam. |

Foto 10 en 11: Beeld van groeiplaats bij bolesdoorn met boomnummer 19, met rode pijl de betonelement (links). De oranje gestreepte lijnen geven de ligging van datakabels weer (rechts).

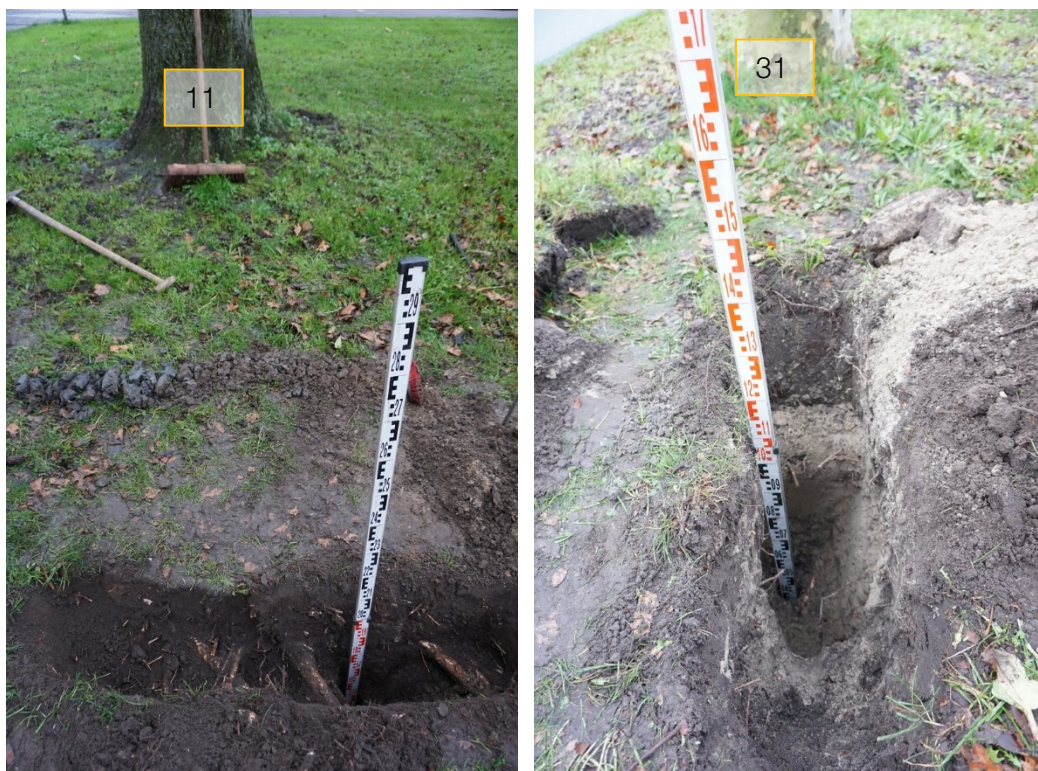
| Boo<br>m<br>nr. | Boomsoort<br>en<br>locatie<br>profielsleuf | Diepte | Bodemprofiel | Bewortelingsprofiel |
|---|---|---|---|---|
| 11 | | 0-5 cm | Graszoden | Matig intensieve fijne beworteling |

| Boo<br>m<br>nr. | Boomsoort<br>en<br>locatie<br>profielsleuf | Diepte | Bodemprofiel | Bewortelingsprofiel |
|---|---|---|---|---|
| | Gewone platan → 250 cm uit hart stam aan oostzijde | 5-50 cm | Zwart, humeus, zandhoudende zavel | Zeer intensieve fijne beworteling met 3 wortels van ø 2 cm op circa 25 cm diepte. |
| 31 | Gewone platan → 120 cm uit hart stam aan noordwestzijde.<br><br><i>Niet voorbereid</i> | 0-5 cm | Graszoden | Matig intensieve fijne beworteling |
| | | 5-40 cm | Zwart, humeus, zavelhoudend zand | Matig intensieve fijne beworteling. |
| | | 40-110 cm | Geel, uiterst humusarm, matig fijn zand | Extensieve fijne beworteling met 1 wortel van ø 2 cm op 80 cm diepte. |
| | | 110-130 cm | Blauw, stinkend (anaeroob), uiterst humusarm grof zand | Geen beworteling |
| | | 130 cm | Grondwaterstand | Geen beworteling |

Foto 12 en 13: Beeld van groeiplaats bij gewone plataan met boomnummer 11 (links) en boomnummer 31 (rechts).

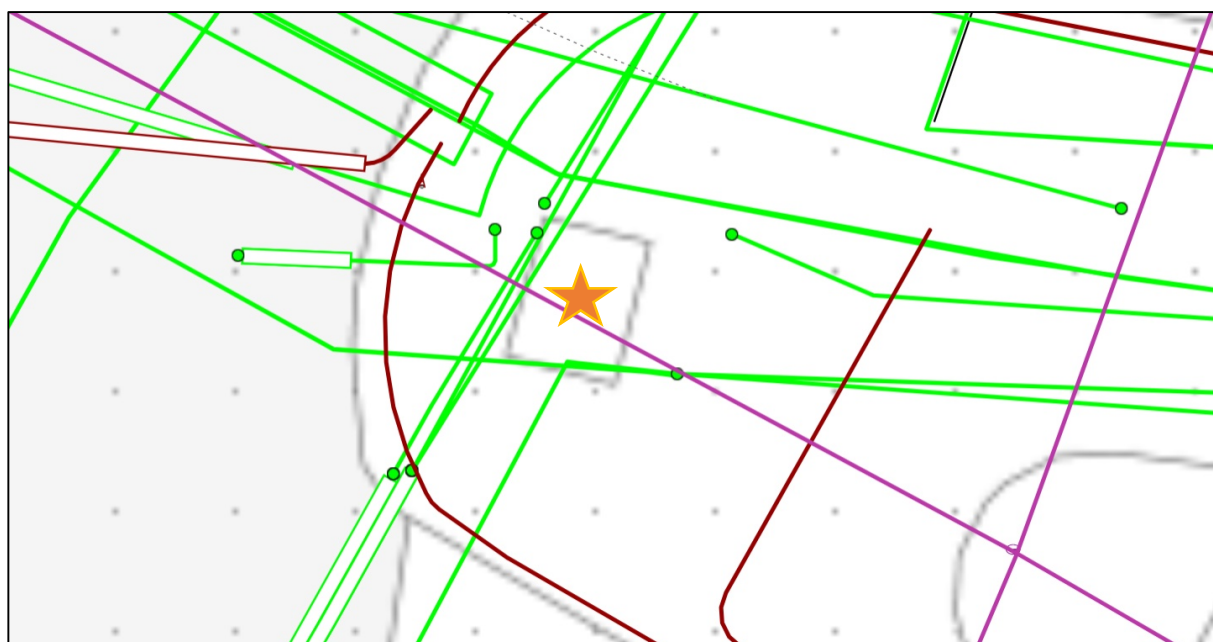
Voor met name de gewone plataan met boomnummer 9 geldt dat deze in conflict kan komen met kabels en leidingen, bij overige te verplanten bomen zijn niet direct problemen te voorzien. Echter betreft het een stationsgebied binnen de stad met een intensief netwerk aan kabels en leidingen.

Figuur 3: Uitsnede klic-melding. Met oranje ster de locatie van boomnummer 9 weergegeven ten opzichte van data (groen) en riool (paars).
