Schoolgebouw aan de  
Leidsedreef 2 en 3 te  
Leiderdorp

## Asbestinventarisatie

Rapportnummer : ggr.ddd.22206.02.r02

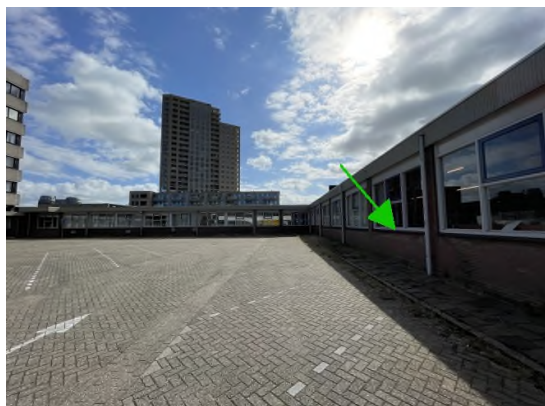
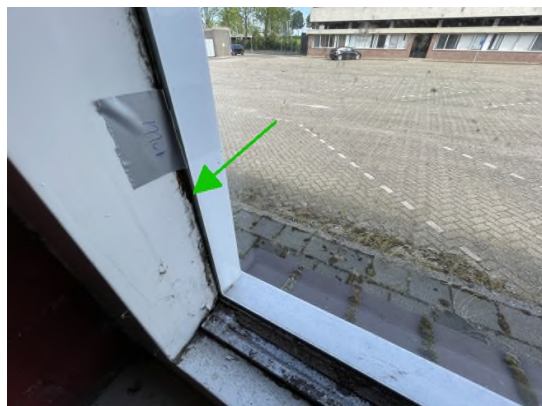
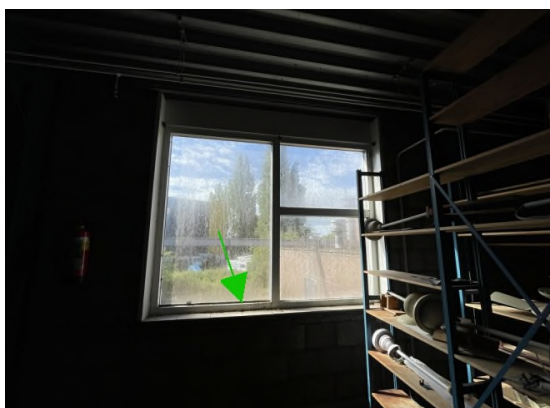
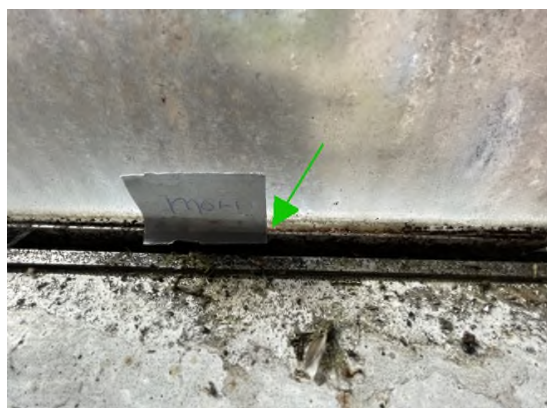
| Codering | M01 en M01-1 | Materiaal | Beglazingskit |
|---|---|---|---|
| Locatie | In raamkozijnen laagbouw | Analysecertificaat | A00148590.1 |
| Hoeveelheid | - | Soort(en) | Niet aantoonbaar |
| Opmerkingen | Vanwege de heterogeniteit van het materiaal is de beglazingskit op meerdere locaties bemonsterd. Op de tekening in bijlage 1 zijn enkel de monsternamelocaties aangegeven. De enkele beglazing is grotendeels al vervangen voor een dubbele variant. | | |

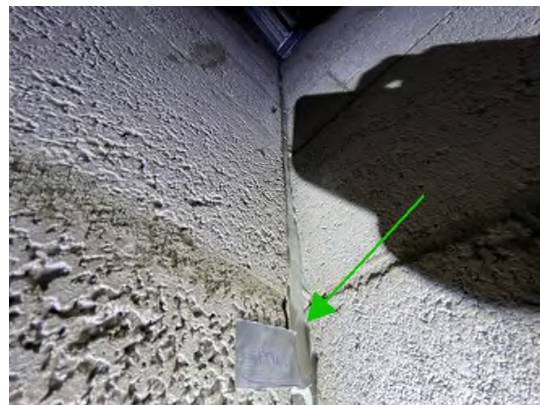
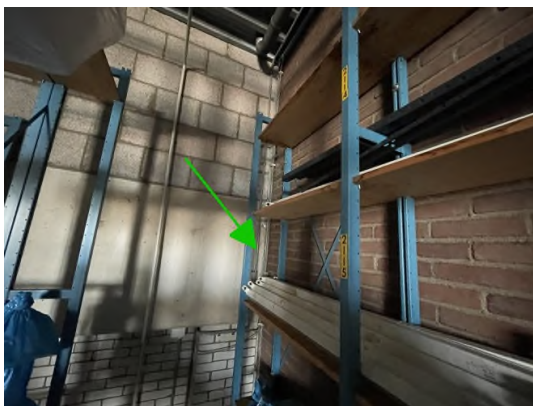
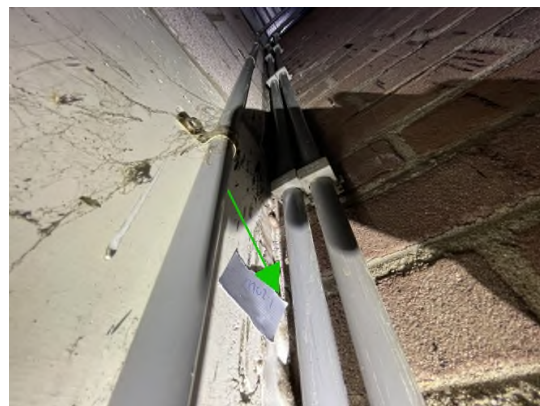
| Codering | M02 en M02-1 | Materiaal | Kit |

| Codering | M02 en M02-1 | Materiaal | Kit |
|---|---|---|---|
| Locatie | Afdichting tussen wanden diverse locaties | Analysecertificaat | A00148590.1 |
| Hoeveelheid | - | Soort(en) | Niet aantoonbaar |
| Opmerkingen | Vanwege de heterogeniteit van het materiaal is de kit op meerdere locaties bemonsterd. Op de tekening in bijlage 1 zijn enkel de monsternamelocaties aangegeven. | | |

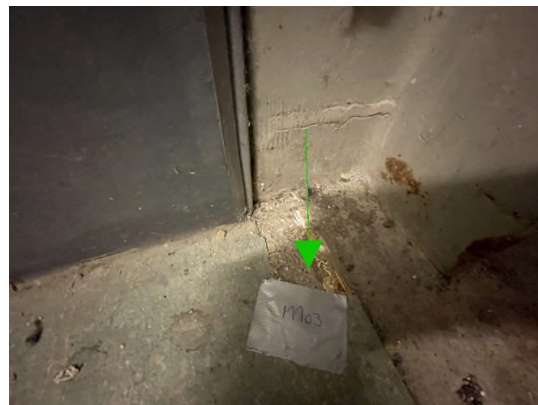
| Codering | M03 | Materiaal | Lijmlaag |

| Codering | M03 | Materiaal | Lijmlaag |
|---|---|---|---|
| Locatie | Onder zeil en linoleum vloerafwerking diverse locaties | Analysecertificaat | A00148590.1 |
| Hoeveelheid | - | Soort(en) | Niet aantoonbaar |
| Opmerkingen | Vanwege de heterogeniteit van het materiaal is de lijmlaag op meerdere locaties bemonsterd, zie hiervoor ook M09. Op de tekening in bijlage 1 zijn enkel de monsternamelocaties aangegeven. | | |

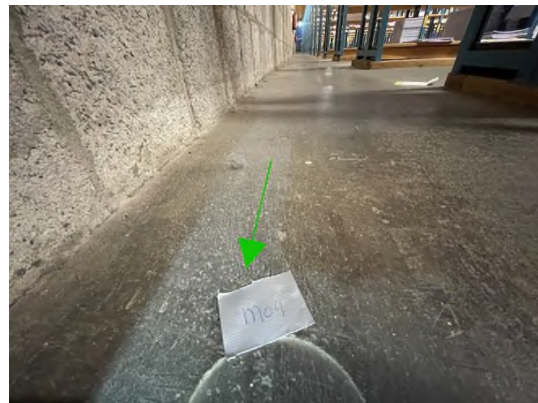
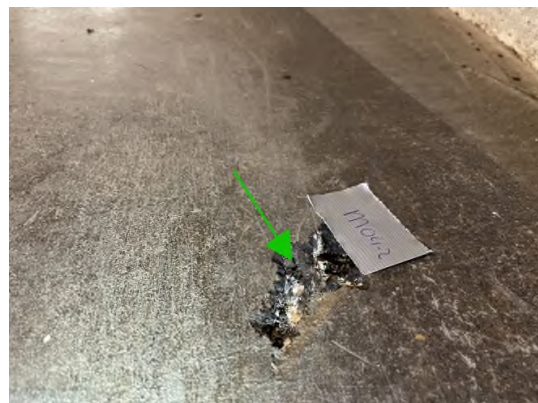
| Codering | M04, M04-1 en M04-2 | Materiaal | Bitumen |

| Codering | M04, M04-1 en M04-2 | Materiaal | Bitumen |
|---|---|---|---|
| Locatie | Op vloer archief magazijnen | Analysecertificaat | A00148590.1 |
| Hoeveelheid | - | Soort(en) | Niet aantoonbaar |
| Opmerkingen | Vanwege de heterogeniteit van het materiaal is de bitumen op meerdere locaties bemonsterd. Op de tekening in bijlage 1 zijn enkel de monsternamelocaties aangegeven. | | |

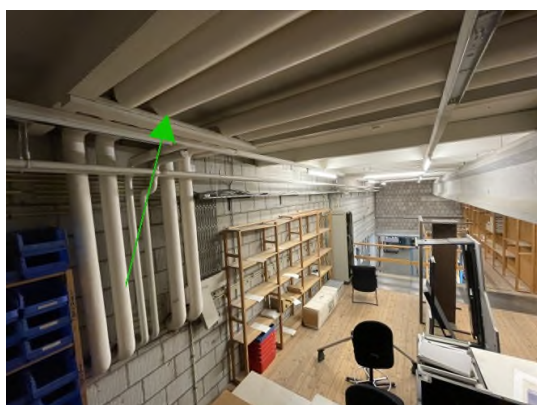
| Codering | M05 | Materiaal | Leidingisolatie |

| Codering | M05 | Materiaal | Leidingisolatie |
|---|---|---|---|
| Locatie | Rondom leidingtracé divers locaties | Analysecertificaat | A00148590.1 |
| Hoeveelheid | - | Soort(en) | Niet aantoonbaar |

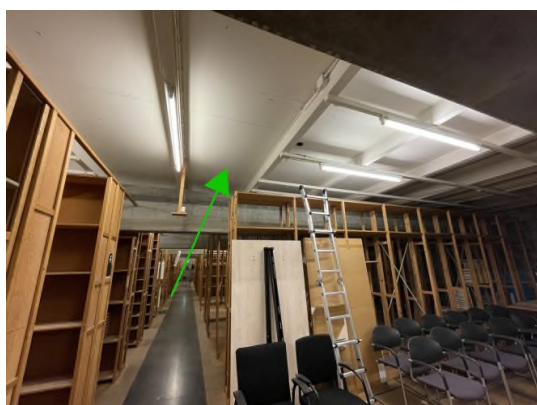
| Codering | M06 | Materiaal | Vilt |

| Codering | M06 | Materiaal | Vilt |
|---|---|---|---|
| Locatie | Tussen dakplaten diverse locaties | Analysecertificaat | A00148590.1 |
| Hoeveelheid | - | Soort(en) | Niet aantoonbaar |

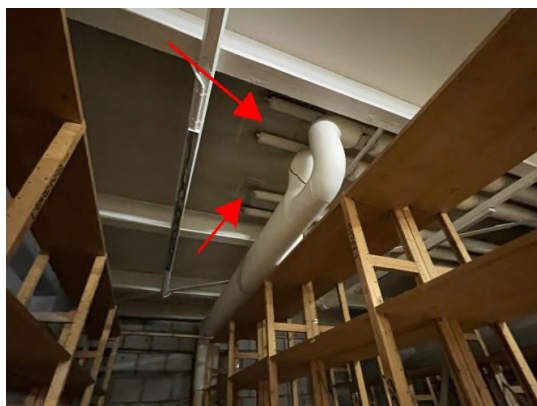
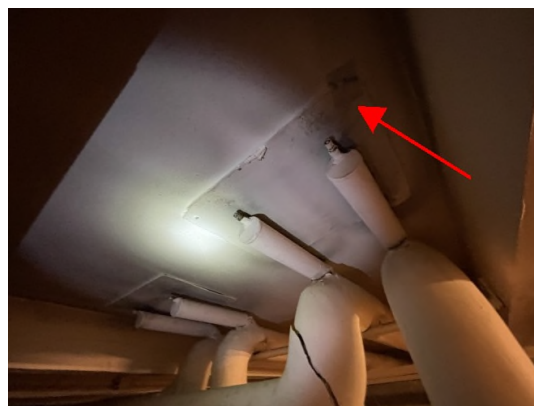
| Codering | M07 | Materiaal | Plaatmateriaal |

| Codering | M07 | Materiaal | Plaatmateriaal |
|---|---|---|---|
| Locatie | Als hitteschild tegen dak magazijn archief | Analysecertificaat | A00148590.1 |
| Hoeveelheid | Circa 0,5 m <sup>2</sup> | Soort(en) | Chrysotiel |
| Bevestiging | Geschroefd | Gehalte(n) asbest | 15-30% |
| Mate beschadiging | Licht | Vezelhechting | Niet-hechtgebonden |
| Mate verwerking | Licht | Risicoklasse SMART | 2 binnensanering |

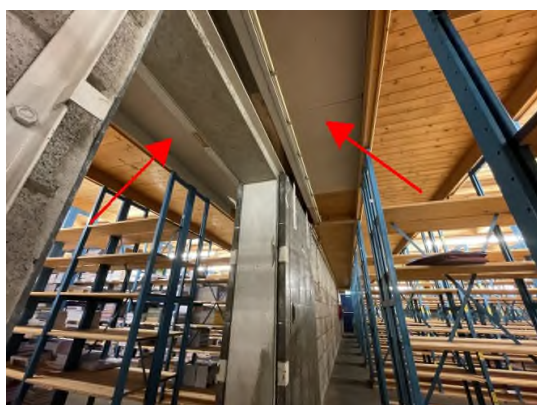
| Codering | M08 | Materiaal | Plaatmateriaal |

| Codering | M08 | Materiaal | Plaatmateriaal |
|---|---|---|---|
| Locatie | Tegen onderzijde stelling en doorgang archief magazijnen | Analysecertificaat | A00148590.1 |
| Hoeveelheid | Totaal circa 9 m <sup>2</sup> | Soort(en) | Amosiet |
| Bevestiging | Gespijkerd | Gehalte(n) asbest | 15-30% |
| Mate beschadiging | Ernstig | Vezelhechting | Niet-hechtgebonden |
| Mate verwerking | Licht | Risicoklasse SMART | 2A binnensanering |
| Opmerkingen | Omdat een verontreiniging met asbestvezels werd vermoed zijn stofmonsters genomen (zie tabel 4.3). | | |

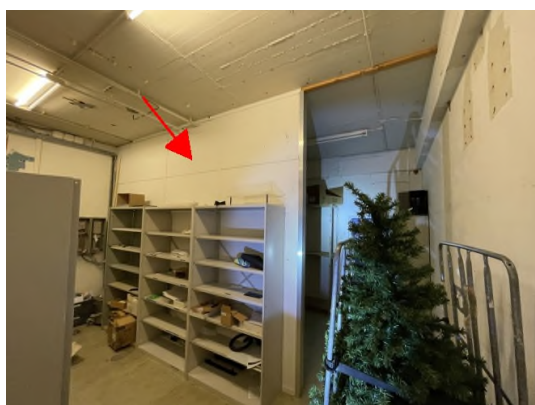
| Codering | M08-1 | Materiaal | Plaatmateriaal |

| Codering | M08-1 | Materiaal | Plaatmateriaal |
|---|---|---|---|
| Locatie | Als scheidingwand kluis 4e verdieping | Analysecertificaat | A00148590.1 |
| Hoeveelheid | Circa 12 m <sup>2</sup> | Soort(en) | Amosiet |
| Bevestiging | Geniet | Gehalte(n) asbest | 15-30% |
| Mate beschadiging | Niet | Vezelhechting | Niet-hechtgebonden |
| Mate verwerking | Niet | Risicoklasse SMART | 2A binnensanering |

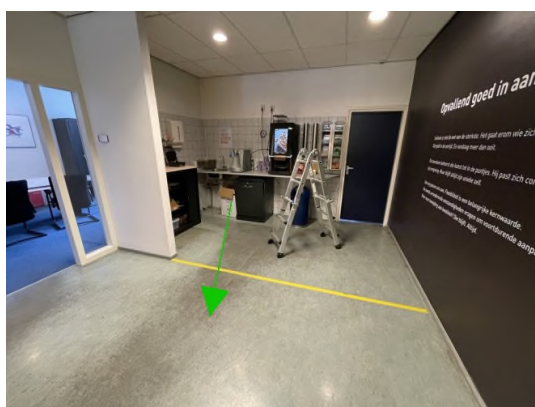
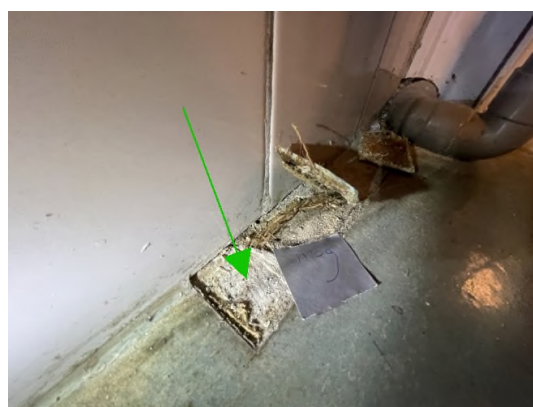
| Codering | M09 | Materiaal | Zeil inclusief lijmlaag |

| Codering | M09 | Materiaal | Zeil inclusief lijmlaag |
|---|---|---|---|
| Locatie | Onder zeil en linoleum vloerafwerking diverse locaties | Analysecertificaat | A00148590.1 |
| Hoeveelheid | - | Soort(en) | Niet aantoonbaar |
| Opmerkingen | Vanwege de heterogeniteit van het materiaal is de lijmlaag op meerdere locaties bemonsterd, zie hiervoor ook M03. Op de tekening in bijlage 1 zijn enkel de monsternamelocaties aangegeven. | | |

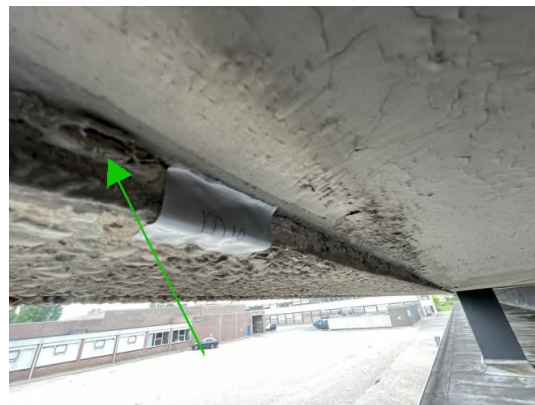
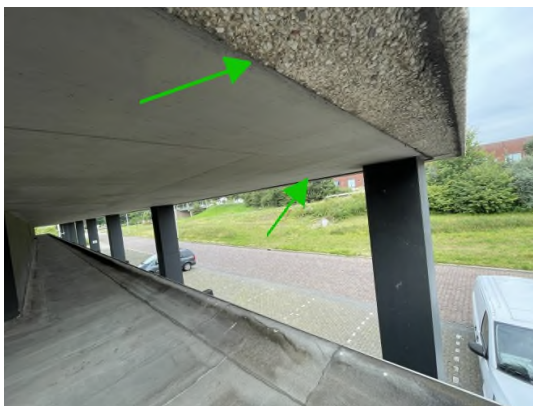
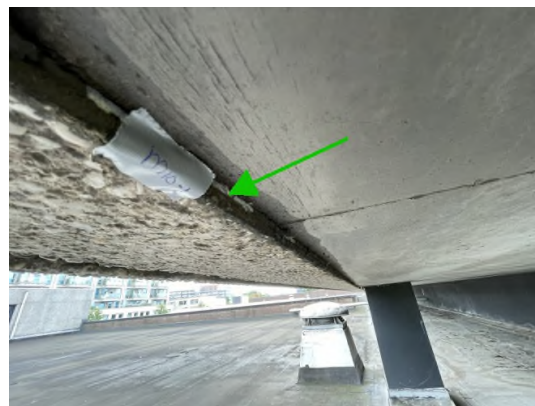
| Codering | M10 en M10-1 | Materiaal | Kit |

| Codering | M10 en M10-1 | Materiaal | Kit |
|---|---|---|---|
| Locatie | Als afdichting langs onderzijde schoolgebouw | Analysecertificaat | A00150844.1 |
| Hoeveelheid | - | Soort(en) | Niet aantoonbaar |
| Opmerkingen | Vanwege de heterogeniteit van het materiaal is de kit op meerdere locaties bemonsterd. Op de tekening in bijlage 1 zijn enkel de monsternamelocaties aangegeven. | | |

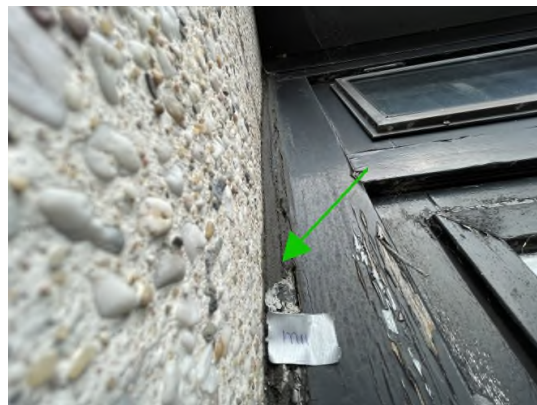
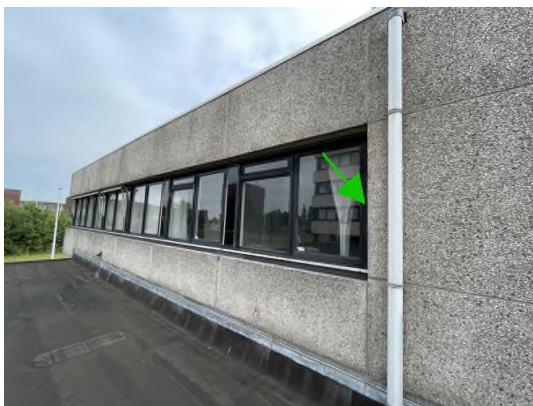
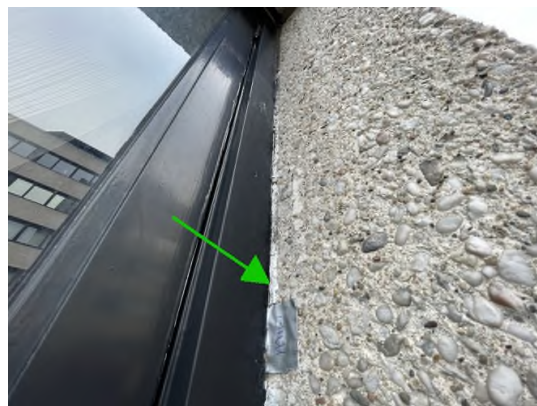
| Codering | M11 en M11-1 | Materiaal | Kit |

| Codering | M11 en M11-1 | Materiaal | Kit |
|---|---|---|---|
| Locatie | Tussen en rondom kozijnen verdieping woning | Analysecertificaat | A00150844.1 |
| Hoeveelheid | - | Soort(en) | Niet aantoonbaar |
| Opmerkingen | Vanwege de heterogeniteit van het materiaal is de kit op meerdere locaties bemonsterd. Op de tekening in bijlage 1 zijn enkel de monsternamelocaties aangegeven. | | |

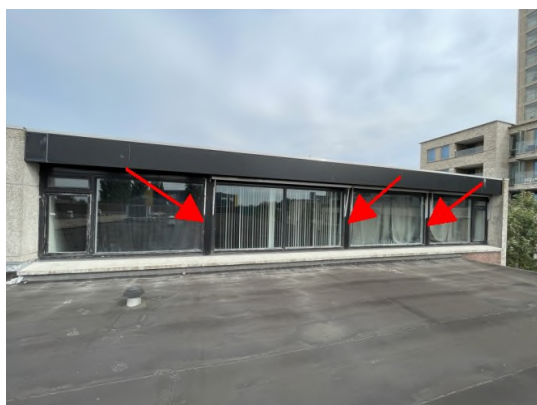
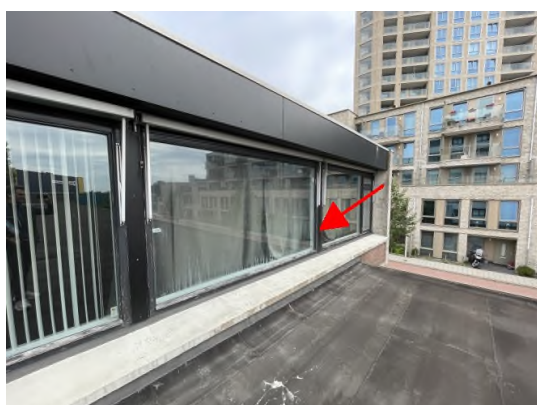
| Codering | M12 en M12-1 | Materiaal | Lodorite |

| Codering | M12 en M12-1 | Materiaal | Lodorite |
|---|---|---|---|
| Locatie | Achter Trespas tussen raamkozijnen<br>verdieping woning | Analysecertificaat | A00150844.1 |
| Hoeveelheid | Totaal circa 2 m <sup>2</sup> | Soort(en) | Chrysotiel |
| Bevestiging | Gespijkerd | Gehalte(n) asbest | 2-5% |
| Mate beschadiging | Licht | Vezelhechting | Hechtgebonden |
| Mate verwerking | Licht | Risicoklasse SMART | 2 buitensanering |
| Opmerkingen | Vanwege de heterogeniteit van het materiaal is het Lodorite op meerdere locaties bemonsterd. | | |

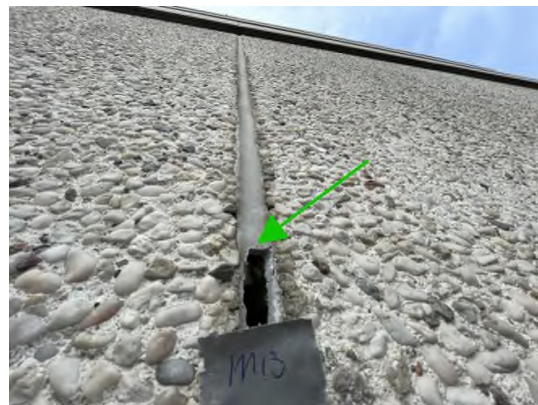
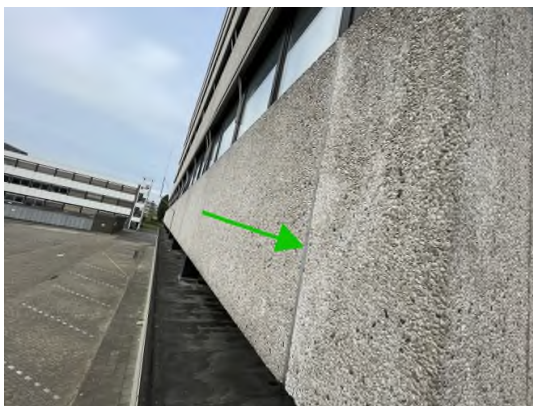
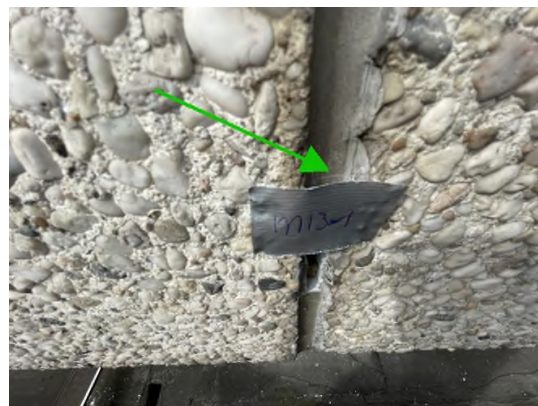
| Codering | M13 en M13-1 | Materiaal | Kit |

| Codering | M13 en M13-1 | Materiaal | Kit |
|---|---|---|---|
| Locatie | Tussen betonnen gevoelselementen<br>schoolgebouw en verdieping woning | Analysecertificaat | A00150844.1 |
| Hoeveelheid | - | Soort(en) | Niet aantoonbaar |
| Opmerkingen | Vanwege de heterogeniteit van het materiaal is de kit op meerdere locaties bemonsterd. Op de tekening in bijlage 1 zijn enkel de monsternamelocaties aangegeven. | | |

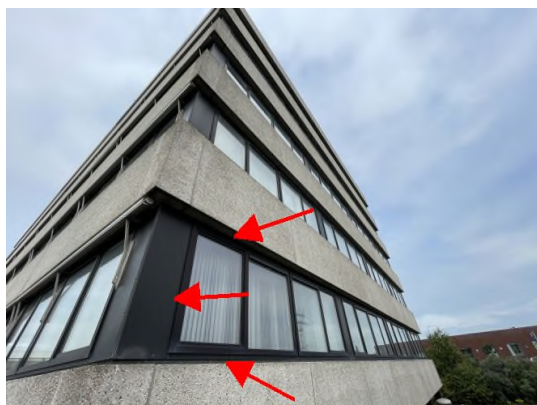
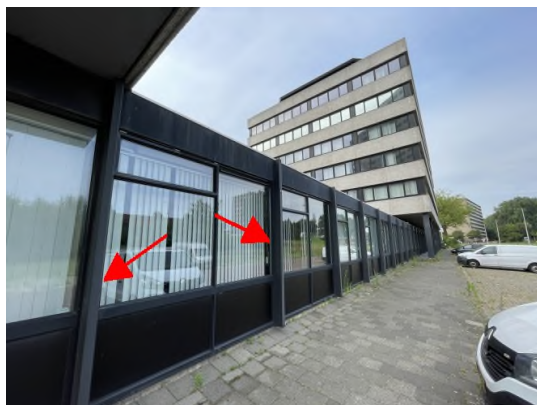
| Codering | M14 en M14-1 | Materiaal | Kit |
|---|---|---|---|
| Locatie | Rondom kozijnen schoolgebouw | Analysecertificaat | A00150844.1 |
| Hoeveelheid | Totaal circa 1.900 m <sup>1</sup> | Soort(en) | Chrysotiel |
| Bevestiging | Gekit | Gehalte(n) asbest | 2-5% |
| Mate beschadiging | Niet | Vezelhechting | Hechtgebonden |
| Mate verwerking | Niet | Risicoklasse SMART | 2 buitensanering |
| Opmerkingen | Vanwege de heterogeniteit van het materiaal is de kit op meerdere locaties bemonsterd. De asbesthoudende kit is grotendeels aanwezig achter nieuw aangebrachte zwarte (flexibele) kit en Trespa beplating. De asbesthoudende kit zijn vermoedelijk restanten die achter zijn gebleven tijdens het vernieuwen van de kozijnen. | | |

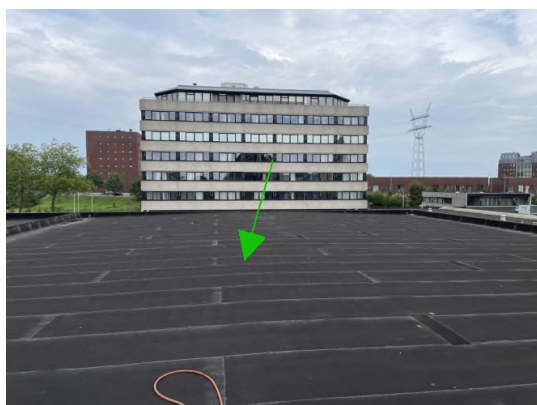
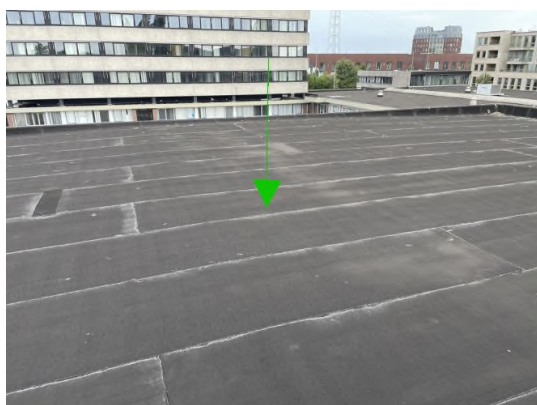
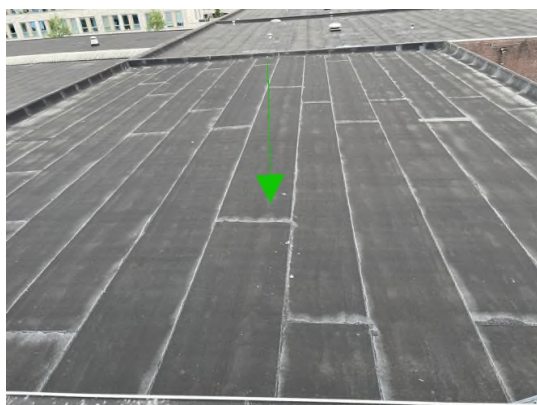
| Codering | M15, M15-1 en M15-2 | Materiaal | Bitumineuze dakbedekking |

| Locatie | Op dak pallet magazijnen | Analysecertificaat | A00152443.1 |
| Hoeveelheid | - | Soort(en) | Niet aantoonbaar |
| Opmerkingen | Vanwege de heterogeniteit van het materiaal is de bitumineuze dakbedekking op meerdere locaties bemonsterd. Op de tekening in bijlage 1 zijn enkel de monsternamelocaties aangegeven. | | |

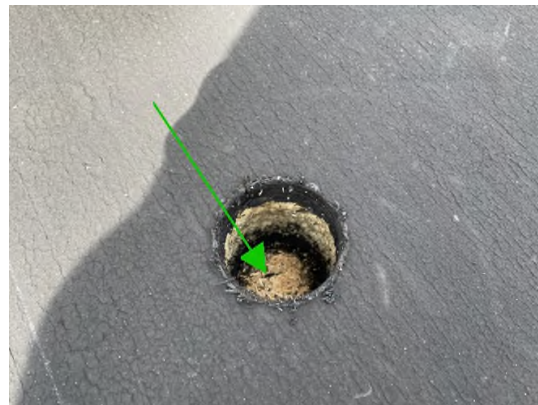
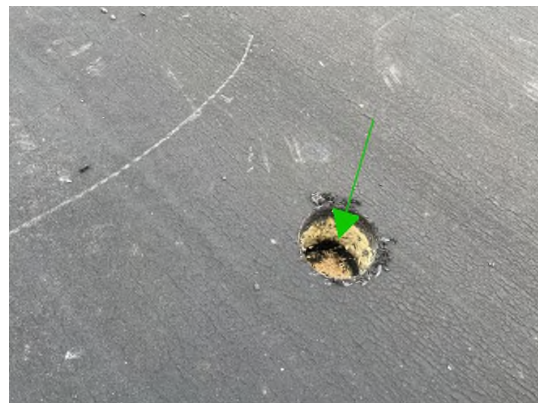
| Codering | M16 en M16-1 | Materiaal | Bitumineuze dakbedekking |

| Codering | M16 en M16-1 | Materiaal | Bitumineuze dakbedekking |
|---|---|---|---|
| Locatie | Op dak archief magazijnen | Analysecertificaat | A00152443.1 |
| Hoeveelheid | - | Soort(en) | Niet aantoonbaar |
| Opmerkingen | Vanwege de heterogeniteit van het materiaal is de bitumineuze dakbedekking op meerdere locaties bemonsterd. Op de tekening in bijlage 1 zijn enkel de monsternamelocaties aangegeven. | | |

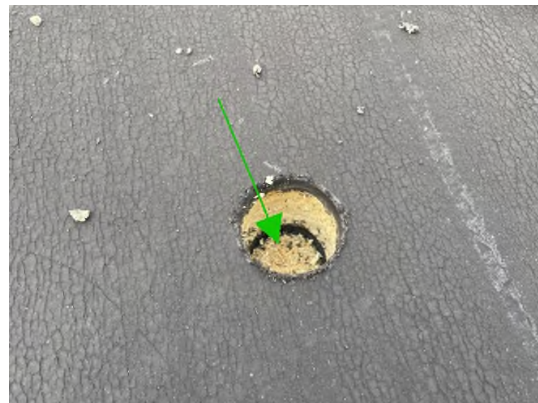
| Codering | M17 en M17-1 | Materiaal | Bitumineuze dakbedekking |

| Codering | M17 en M17-1 | Materiaal | Bitumineuze dakbedekking |
|---|---|---|---|
| Locatie | Op dak laagbouw | Analysecertificaat | A00152443.1 |
| Hoeveelheid | - | Soort(en) | Niet aantoonbaar |
| Opmerkingen | Vanwege de heterogeniteit van het materiaal is de bitumineuze dakbedekking op meerdere locaties bemonsterd. Op de tekening in bijlage 1 zijn enkel de monsternamelocaties aangegeven. | | |

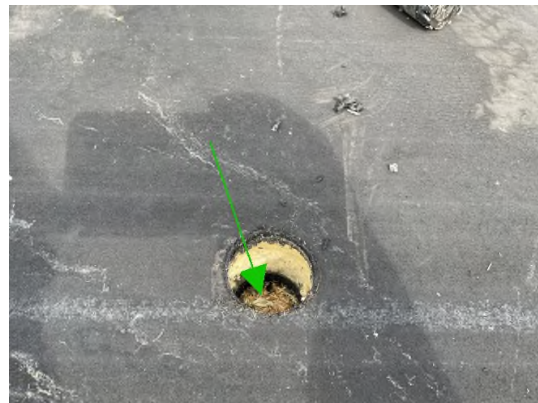
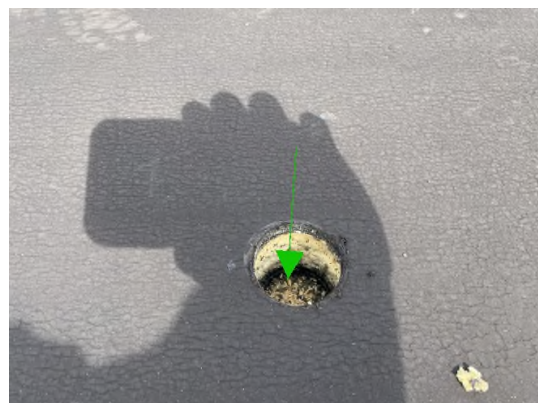
| Codering | M18 en M18-1 | Materiaal | Bitumineuze dakbedekking |

| Codering | M18 en M18-1 | Materiaal | Bitumineuze dakbedekking |
|---|---|---|---|
| Locatie | Op dak woning | Analysecertificaat | A00152443.1 |
| Hoeveelheid | - | Soort(en) | Niet aantoonbaar |
| Opmerkingen | Vanwege de heterogeniteit van het materiaal is de bitumineuze dakbedekking op meerdere locaties bemonsterd. Op de tekening in bijlage 1 zijn enkel de monsternamelocaties aangegeven. | | |

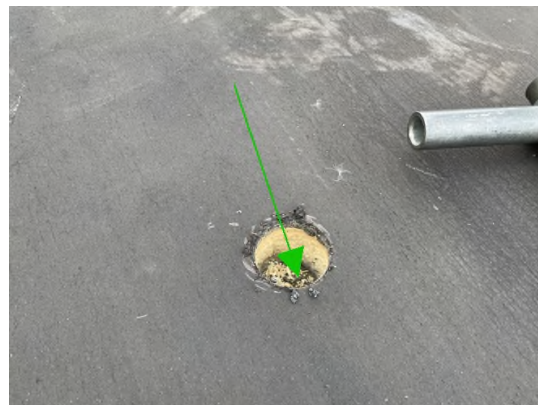
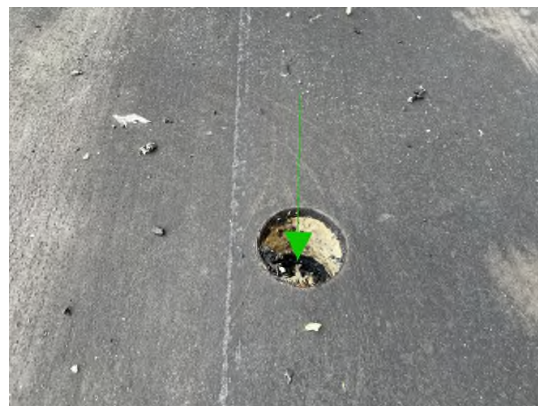
| Codering | M19 en M19-1 | Materiaal | Bitumineuze dakbedekking |

| Codering | M19 en M19-1 | Materiaal | Bitumineuze dakbedekking |
|---|---|---|---|
| Locatie | Op dak begane grond<br>schoolgebouw | Analysecertificaat | A00152443.1 |
| Hoeveelheid | - | Soort(en) | Niet aantoonbaar |
| Opmerkingen | Vanwege de heterogeniteit van het materiaal is de bitumineuze dakbedekking op meerdere locaties bemonsterd. Op de tekening in bijlage 1 zijn enkel de monsternamelocaties aangegeven. | | |

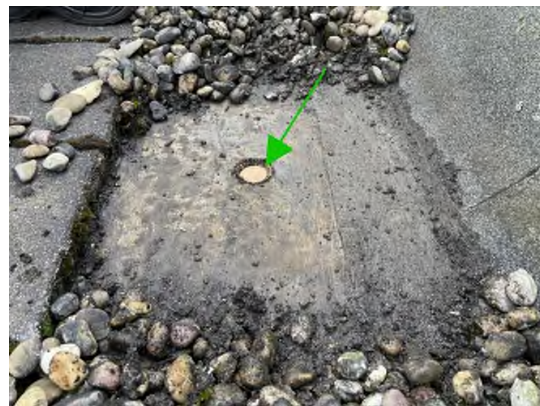
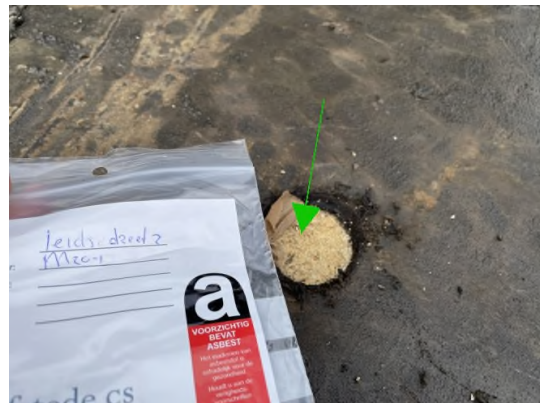
| Codering | M20 en M20-1 | Materiaal | Bitumineuze dakbedekking |
|---|---|---|---|
| Locatie | Op balkon en dak 5e verdieping schoolgebouw | Analysecertificaat | A00152443.1 |
| Hoeveelheid | - | Soort(en) | Niet aantoonbaar |
| Opmerkingen | Vanwege de heterogeniteit van het materiaal is de bitumineuze dakbedekking op meerdere locaties bemonsterd. Op de tekening in bijlage 1 zijn enkel de monsternamelocaties aangegeven. De bitumineuze dakbedekking loopt door onder de vloer van de 6 <sup>e</sup> verdieping. Vermoedelijk is de zesde verdieping in een later stadium gerealiseerd. | | |

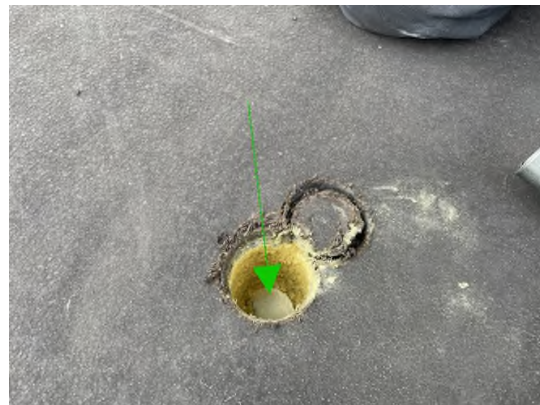
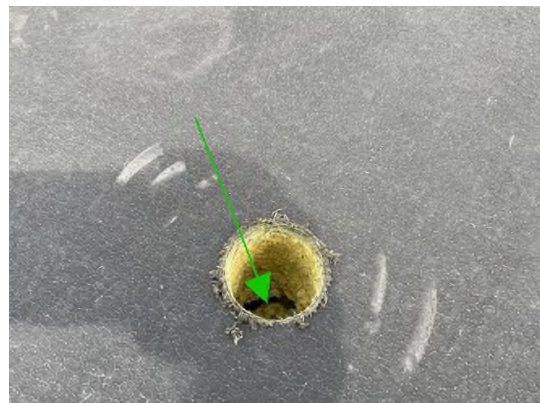
| Codering | M21 en M21-1 | Materiaal | Bitumineuze dakbedekking |

| Codering | M21 en M21-1 | Materiaal | Bitumineuze dakbedekking |
|---|---|---|---|
| Locatie | Op dak 6 <sup>e</sup> verdieping schoolgebouw | Analysecertificaat | A00152443.1 |
| Hoeveelheid | - | Soort(en) | Niet aantoonbaar |
| Opmerkingen | Vanwege de heterogeniteit van het materiaal is de bitumineuze dakbedekking op meerdere locaties bemonsterd. Op de tekening in bijlage 1 zijn enkel de monsternamelocaties aangegeven. | | |

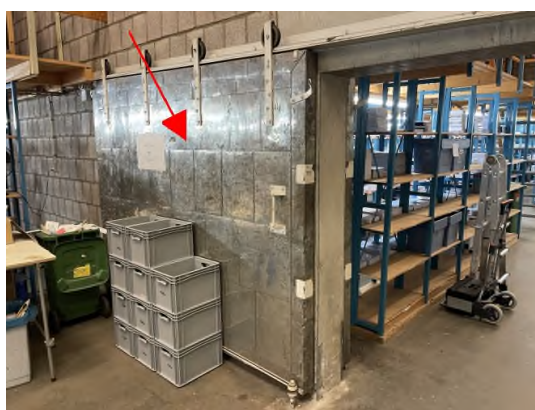
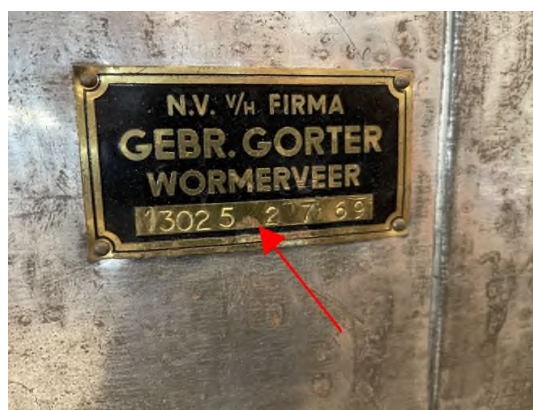
| Codering | V01 | Materiaal | Gorter Branddeuren |
|---|---|---|---|
| Locatie | Diverse locaties archief magazijnen | Analysecertificaat | Geen analyse |
| Hoeveelheid | Circa 8 stuks | Soort(en) | Geen analyse |
| Bevestiging | Asbesthoudend materiaal geheel omsloten | Gehalte(n) asbest | Geen analyse |
| Mate beschadiging | Niet | Vezelhechting | Niet-hechtgebonden |
| Mate verwerking | Niet | Risicoklasse SMART | 1 binnensanering |
| Opmerkingen | Conform de leverancier Gorter branddeuren B.V. zijn er asbesthoudende materialen toegepast in de deuren met serienummers tot 19200. Deuren met serienummer na 19200 kunnen als asbestvrij worden aangemerkt. Bij de risicoklasseindeling is uitgegaan van de verwijdering van de deur in zijn geheel. | | |
