## Asbestinventarisatie

| Adres: | Heereweg 245-247-249 |
| Plaats: | Lisse |
| Projectnummer: | 19.472 |

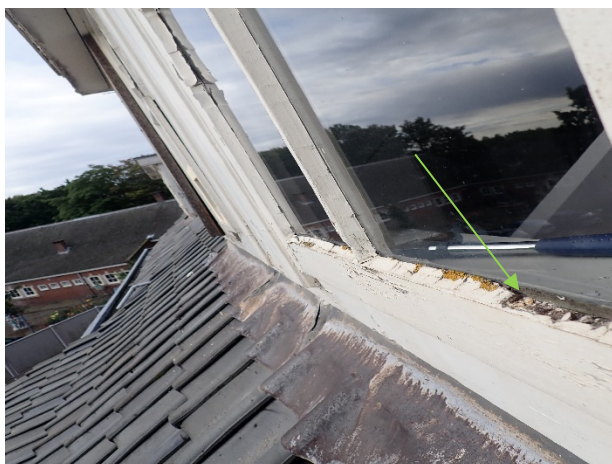
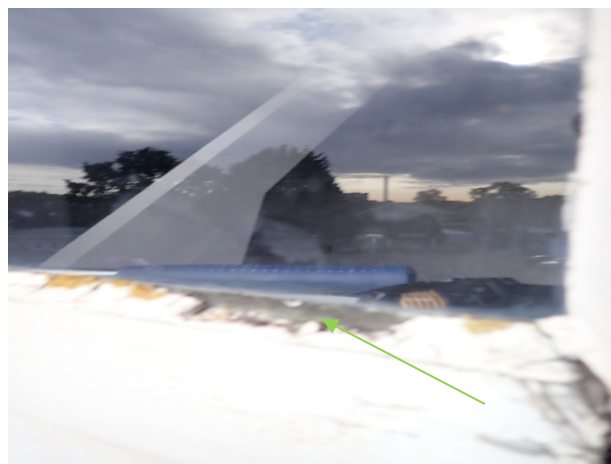
#### 5.1.1 Bronnummer 19.472-01 – Stopverf

| <b>Omschrijving:</b> | Stopverf | <b>Hoeveelheid (circa):</b> | N.v.t. |
| <b>Locatie:</b> | In kozijnen 2 <sup>e</sup> verdieping | <b>Analysereferentie:</b> | 19.012773/0 – MM01/02 |
| <b>Bevestiging:</b> | Gesmeerd | <b>Analyseresultaat:</b> | Niet aantoonbaar |
| <b>Beschadiging:</b> | Licht beschadigd | <b>Soort asbest:</b> | N.v.t. |

Conform analyse geen asbest aangetroffen

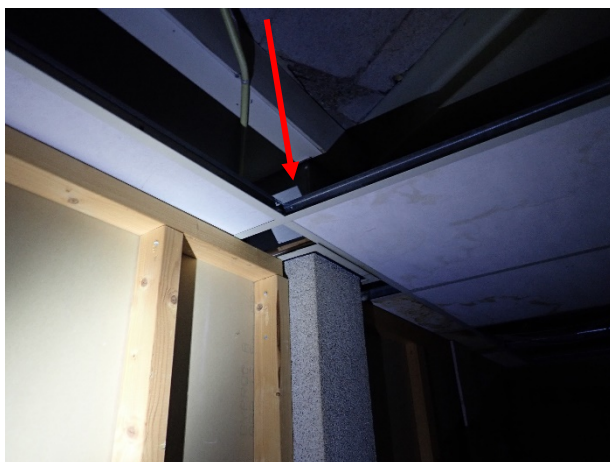
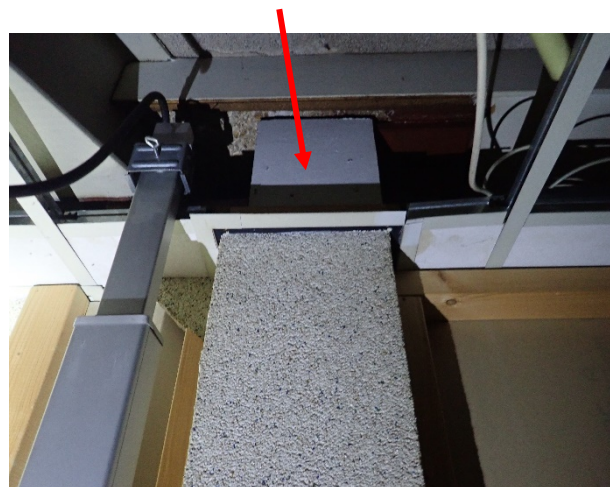
## 5.1.2 Bronnummer 19.472-02 – Plaatmateriaal

| <b>Omschrijving:</b> | Kolombeplating | <b>Hoeveelheid (circa):</b> | 10 m <sup>2</sup> |
| <b>Locatie:</b> | Kolommen begane grond | <b>Analysereferentie:</b> | 19.012773/0–MM03/04 |
| <b>Bevestiging:</b> | Gespijkerd | <b>Analyseresultaat:</b> | Chrysotiel 2-5%<br>Amosiet 15-30% |
| <b>Beschadiging:</b> | Licht beschadigd | <b>Soort asbest:</b> | Serpentijn/Amfibool |
| <b>Verwerking:</b> | Licht verweerd | <b>Gebondenheid:</b> | Niet hechtgebonden |
| <b>Bereikbaarheid:</b> | Matig | <b>Risicoklasse:</b> | 2A |

De verwijdering van deze asbesthoudende toepassing kan niet zonder schade aan het asbesthoudende materiaal toe te brengen, hierdoor komt de sanering in Risicoklasse 2A. De sanering dient te geschieden door een daartoe gecertificeerd asbestverwijderingsbedrijf.

| | | <b>Verwijdermethode:</b> | Containment |

Wanneer de aanwezige toepassing(en) niet op korte termijn wordt gesaneerd, adviseren wij hier voor het opstellen van een asbestbeheersplan.

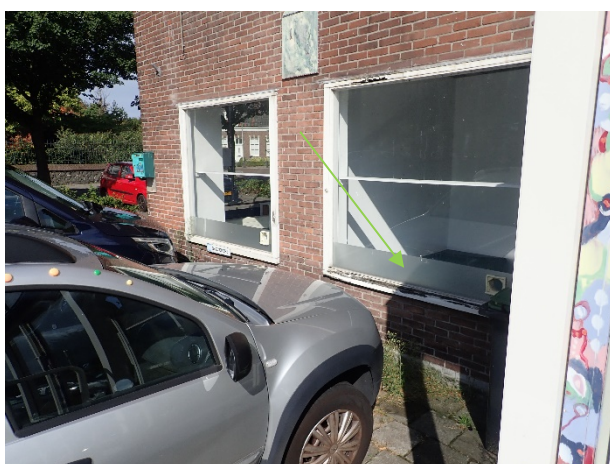
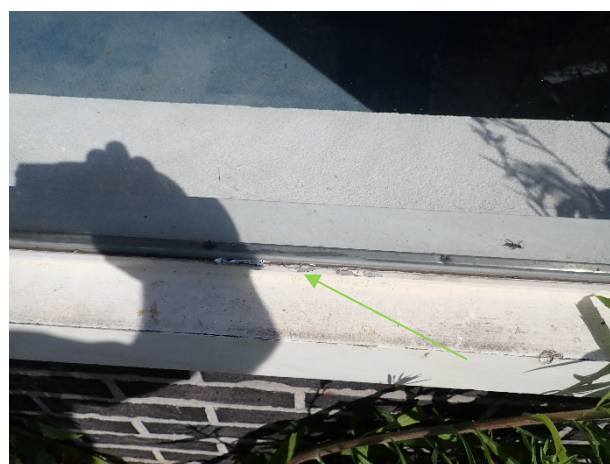
## 5.1.3 Bronnummer 19.472-03 – Beglazingskit

| <b>Omschrijving:</b> | Beglazingskit | <b>Hoeveelheid (circa):</b> | N.v.t. |
| <b>Locatie:</b> | In kozijnen entree begane grond | <b>Analysereferentie:</b> | 19.012773/0 – MM05/06 |
| <b>Bevestiging:</b> | Gesmeerd | <b>Analyseresultaat:</b> | Niet aantoonbaar |
| <b>Beschadiging:</b> | Licht beschadigd | <b>Soort asbest:</b> | N.v.t. |

Conform analyse geen asbest aangetroffen

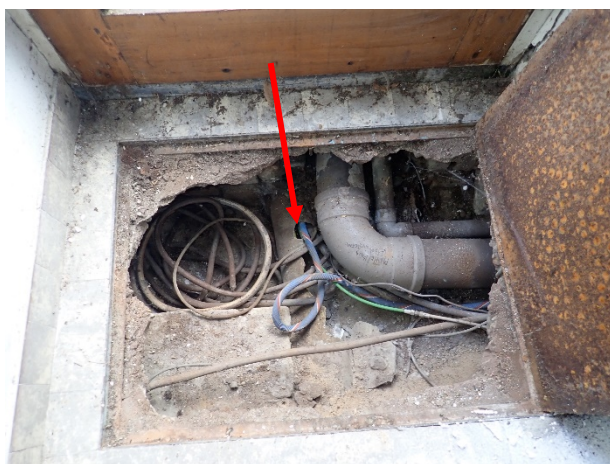
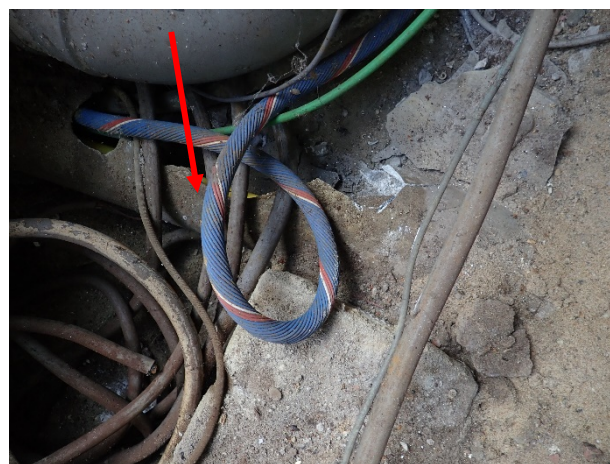
## 5.1.4 Bronnummer 19.472-04 – Doorvoer

| <b>Omschrijving:</b> | Doorvoer | <b>Hoeveelheid (circa):</b> | 1 m <sup>1</sup> |
| <b>Locatie:</b> | In meterput nr 247 | <b>Analysereferentie:</b> | 19.012773/0– MM07 |
| <b>Bevestiging:</b> | Ingemetseld | <b>Analyseresultaat:</b> | Chrysotiel 10-15% |
| <b>Beschadiging:</b> | Ernstig beschadigd | <b>Soort asbest:</b> | Serpentijn |
| <b>Verwerking:</b> | Licht verweerd | <b>Gebondenheid:</b> | Hechtgebonden |
| <b>Bereikbaarheid:</b> | Matig | <b>Risicoklasse:</b> | 2 |

De verwijdering van deze asbesthoudende toepassing kan niet zonder schade aan het asbesthoudende materiaal toe te brengen, hierdoor komt de sanering in Risicoklasse 2. De sanering dient te geschieden door een daartoe gecertificeerd asbestverwijderingsbedrijf.

| | | <b>Verwijdermethode:</b> | Containment |

Wanneer de aanwezige toepassing(en) niet op korte termijn wordt gesaneerd, adviseren wij hier voor het opstellen van een asbestbeheersplan.

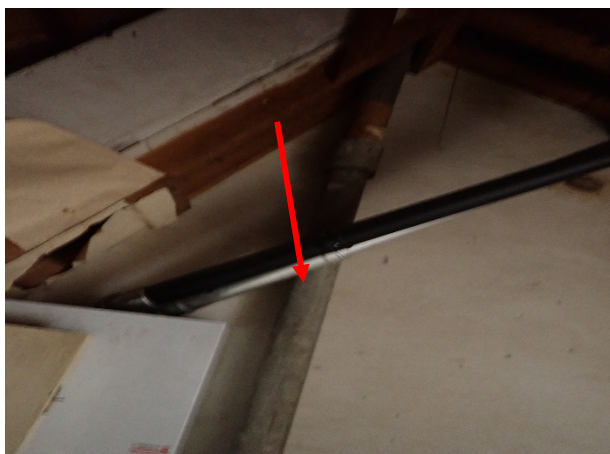
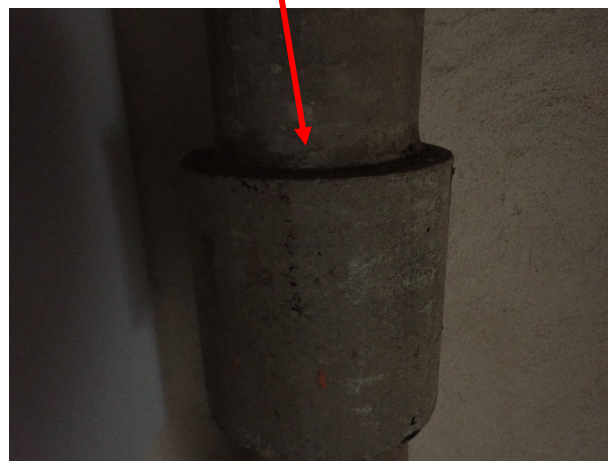
## 5.1.5 Bronnummer 19.472-05 – Ontluchtingsbuis

| <b>Omschrijving:</b> | Ontluchtingsbuis | <b>Hoeveelheid (circa):</b> | 5 m <sup>1</sup> |
| <b>Locatie:</b> | Zolder nr 247 | <b>Analysereferentie:</b> | 19.012773/0– MM08 |
| <b>Bevestiging:</b> | Ingemetseld | <b>Analysesresultaat:</b> | Chrysotiel 10-15%<br>Crocidoliet 5-10% |
| <b>Beschadiging:</b> | Niet beschadigd | <b>Soort asbest:</b> | Serpentijn/Amfibool |
| <b>Verwerking:</b> | Niet verweerd | <b>Gebondenheid:</b> | Hechtgebonden |
| <b>Bereikbaarheid:</b> | Goed | <b>Risicoklasse:</b> | 2A |

De verwijdering van deze asbesthoudende toepassing kan niet zonder schade aan het asbesthoudende materiaal toe te brengen, hierdoor komt de sanering in Risicoklasse 2A. De sanering dient te geschieden door een daartoe gecertificeerd asbestverwijderingsbedrijf.

| | | <b>Verwijdermethode:</b> | Containment |

Wanneer de aanwezige toepassing(en) niet op korte termijn wordt gesaneerd, adviseren wij hier voor het opstellen van een asbestbeheersplan.

Voor de eindmeting geldt de uitzondering zoals vastgelegd in Artikel 4.30 (Uitzondering in geval van eindmeting) van de Arboregeling (Stcr. 2017 - 23415) en er dient getoetst te worden aan 10.000 vezels/m<sup>3</sup>.
