# Bomen Effect Analyse

## Herinrichting Ruishornlaan 21 te Lisse

Projectnummer: PRPFA23-00351

Datum: 7 november 2023

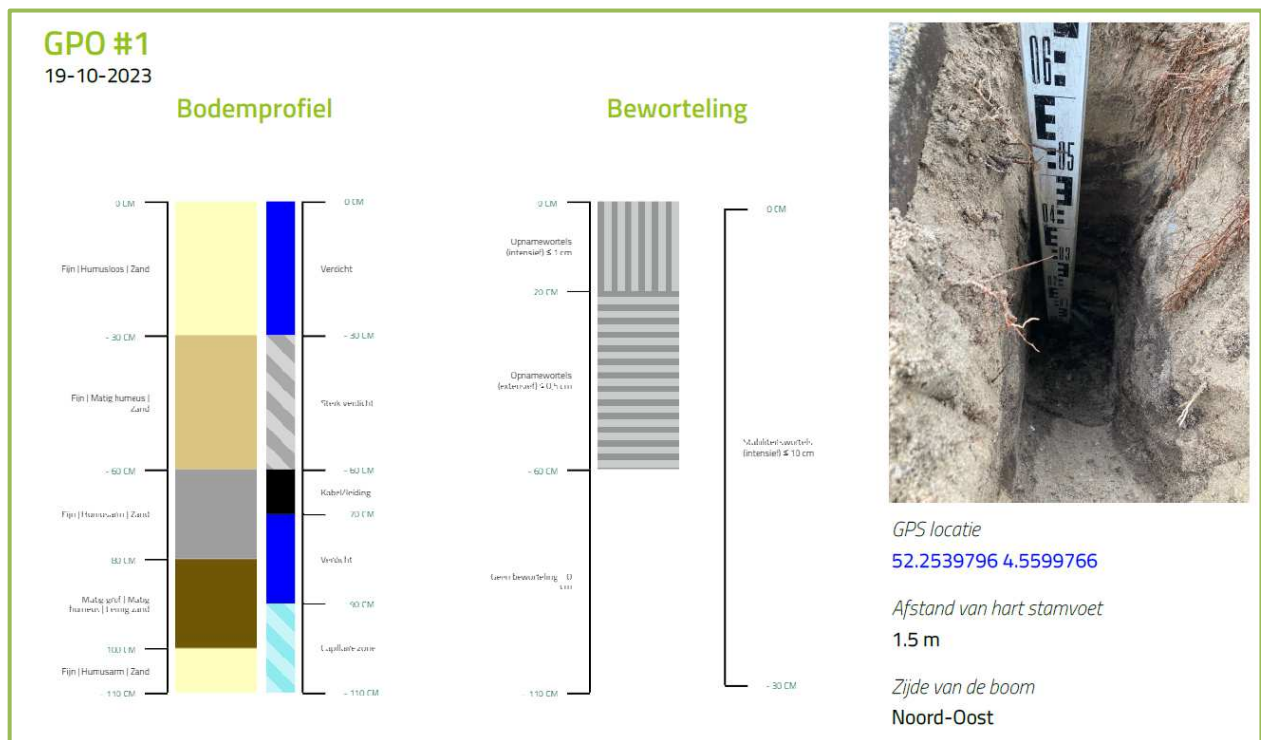
Figuur 4: Illustraties proefsleuf in de verharding bij boom 18.

Doordat de verharding in de parkeerplaatsen sterk aaneengesloten lag is het groeiplaatsonderzoek onder het trottoir uitgevoerd. Onder de verharding bestaat de bodem uit zand, al dan niet met een geringe hoeveelheid humus vermengd. De bodem is verdicht tot sterk verdicht ( $> 3$  MPa), hetgeen wortelvorming negatief beïnvloed. De bovenste 60 cm heeft wortels waarbij met name de eerste 20 cm intensief. Vanaf 90 cm diepte is de bodem vochtig, hetgeen op de capillaire zone duidt. Lichte roestvorming is op het scheidingsvlak aangetroffen.

- ❖ Onder de verharding is voornamelijk humusloos en matig humeus fijn zand aangetroffen.
- ❖ De hoofdwortels bevindt zich binnen de eerste 20 cm van de bodem, deze zone is echter verdicht.
- ❖ Tot 60 cm diepte zijn extensieve opnamewortels aangetroffen. Deze zone is sterk verdicht.
- ❖ Vanaf 90 cm diepte begint de gereduceerde zone.

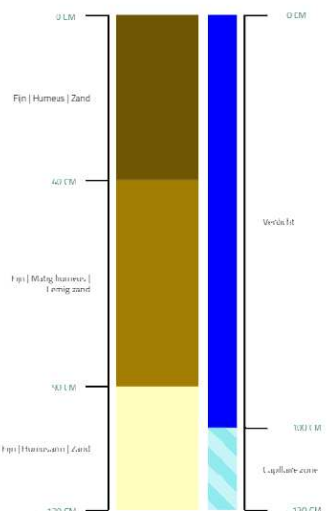
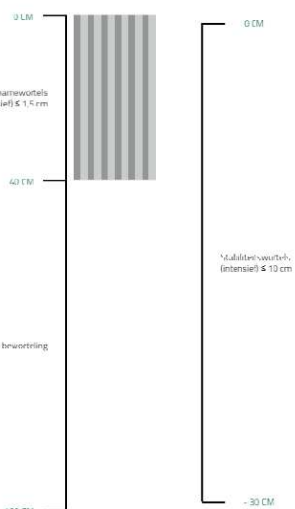
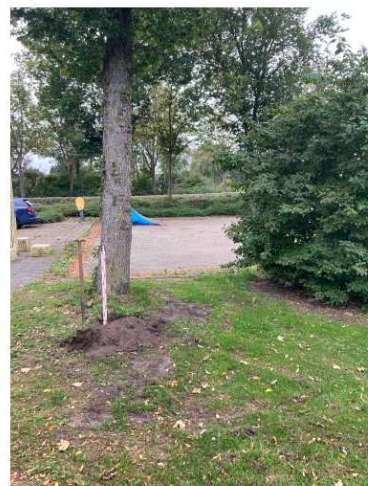
Figuur 5: Illustraties proefsleuf in het gazon bij boom 19.

De groeiplaats onder het gazon bevat in de bovenste 40 cm wortels. Deze laag bevat humeus zand dat zeer droog bleek met daaronder tot 90 cm diepte matig humeus zand dat licht lemig is. Mogelijk dat hierdoor de bodem verdicht is ( $> 2,5$  MPa).

- ❖ In het gazon bevinden zich tot 40 cm diepte wortels.
- ❖ Het betreft hier humeus zand.
- ❖ Vanaf 40 cm diepte is matig humeus zand aangetroffen.
- ❖ De bodem is relatief verdicht.
- ❖ Vanaf 100 cm is de gereduceerde zone aangetroffen.
- ❖ Mogelijk wordt het naastgelegen water door middel van een damwand afgesloten, hetgeen een laag grondwaterpeil met zich meebrengt.

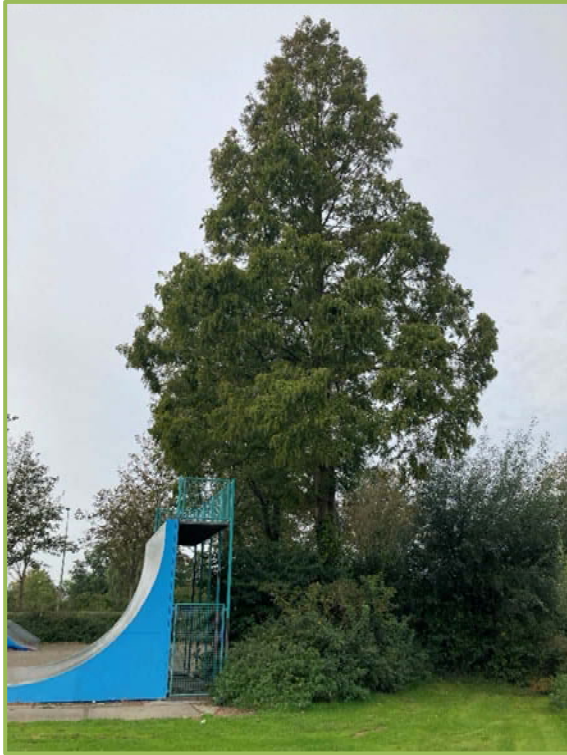
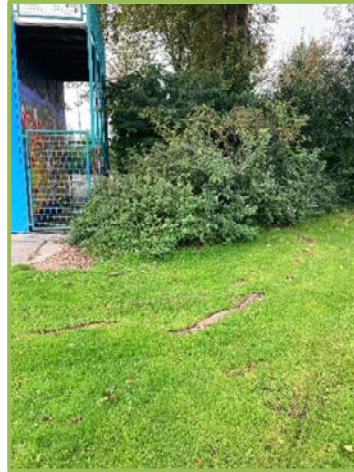
Zicht op de moerascipres nabij de skatebaan. Er moet rekening gehouden worden met de oppervlakkige wortels, zie detailfoto.

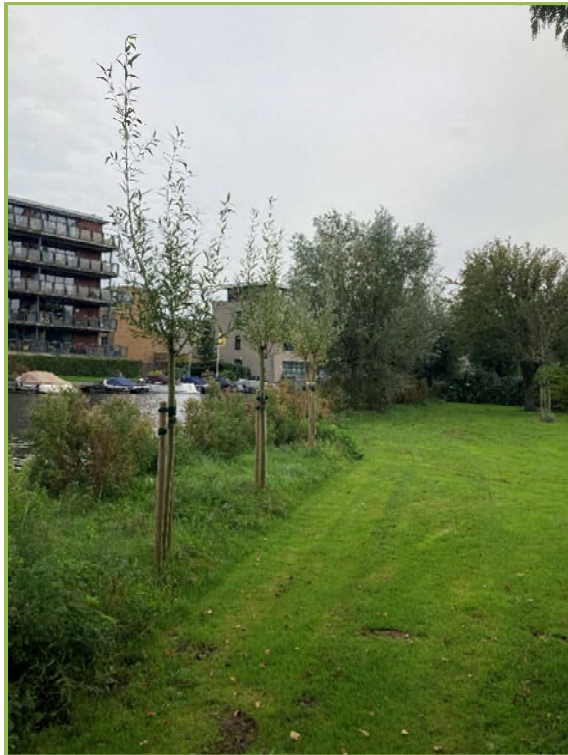
De jonge knotwilgen zijn goed te verplanten, echter moet worden afgevraagd of een dergelijke actie niet in contrast staat met de boomwaarde. Het planten van snoeihout is hier een optie.

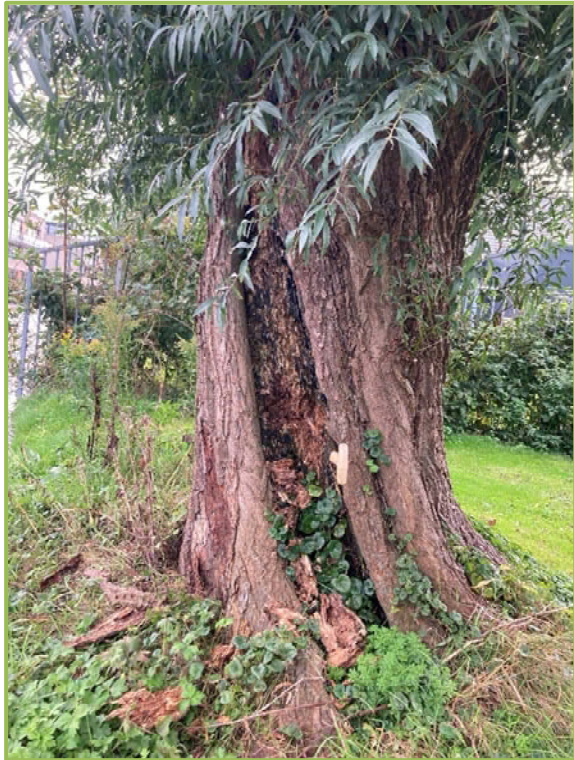
De oude knotwilg (nr. 33) heeft een omvangrijke stamrotting. Gezien de boomgrootte en standplaats vormt deze boom geen gevaar voor de omgeving.

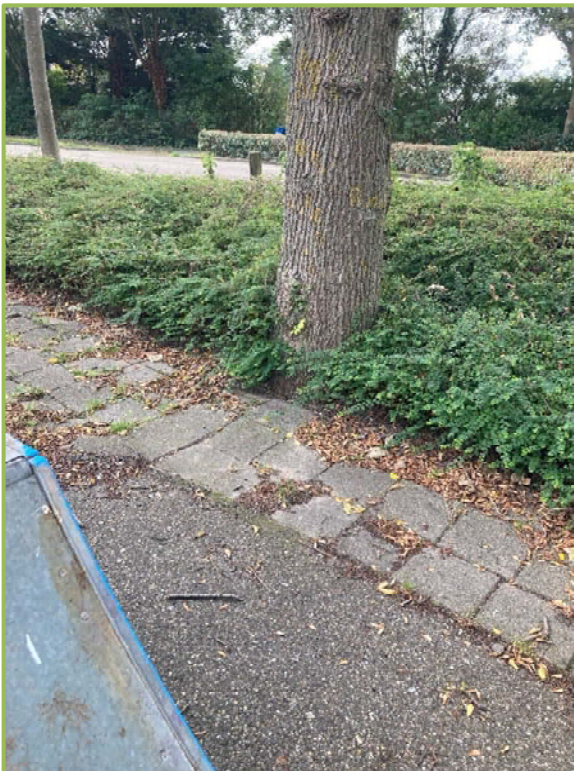
De iepen (nr. 7 en 9) tussen de skatebaan en doorgaande rijweg staan met de stamvoet tegen de verharding. Het ligt voor de hand om tijdens de herinrichting de groeiruimte te vergroten door verharding weg te nemen.

De iepen langs de skatebaan staan met de stamvoet tegen de verharding. Het valt aan te bevelen om in de nieuwe situatie de standplaats bij deze bomen te verruimen.
