# Bomen Effect Analyse

## Herinrichting Ruishornlaan 25 te Lisse

Projectnummer: PRPFA23-00351

Datum: 31 oktober 2023

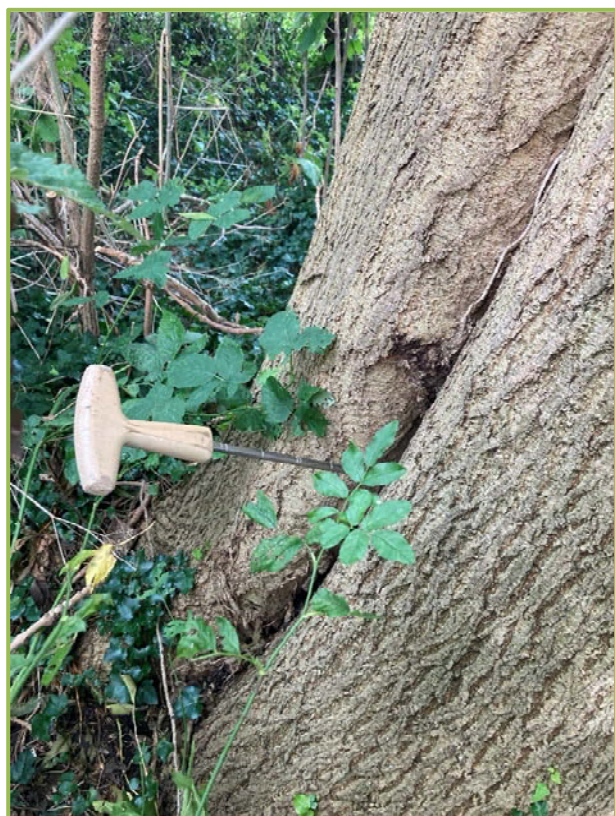
Figuur 2: Stamrotting bij boom 40, momenteel nog voldoende resterend gezond hout aanwezig. Mogelijk een toekomstige NTO boom.

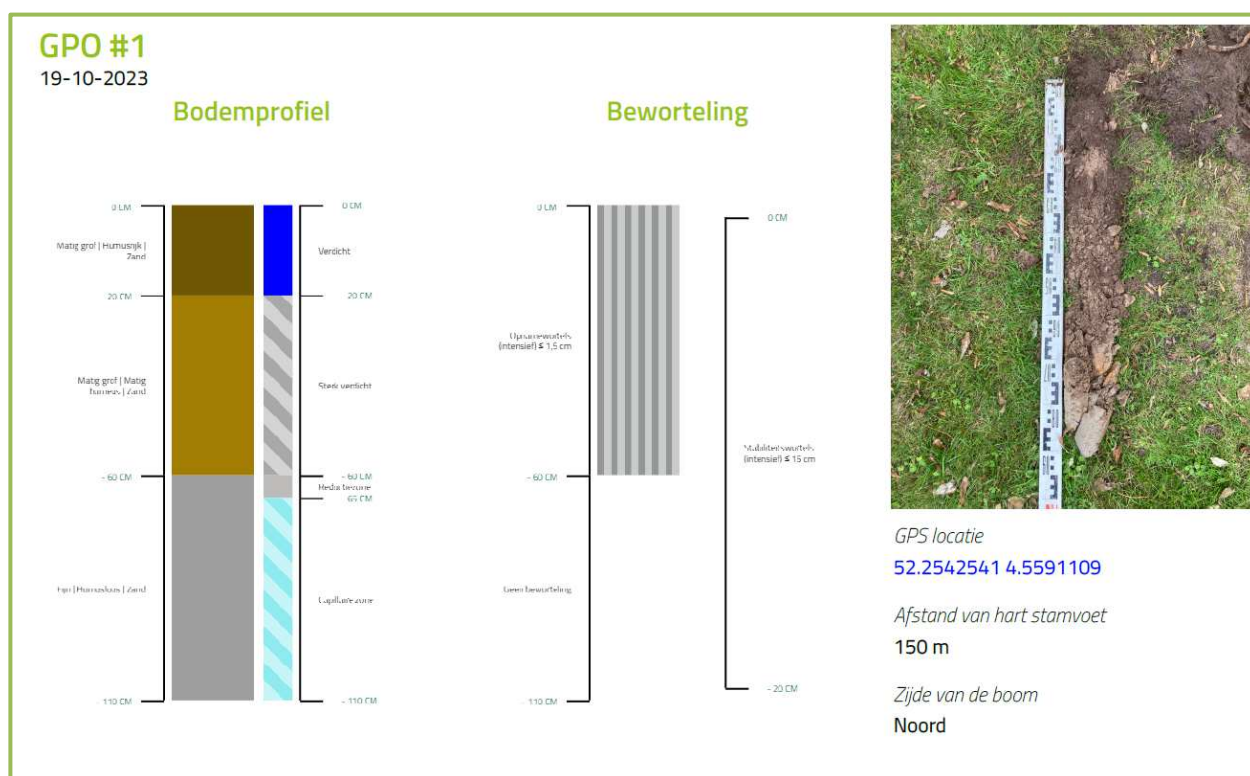
Figuur 4: Illustraties proefsleuven.

- ❖ Algemeen zijn de stabiliteit wortels in de bovenste 20 cm aangetroffen;
- ❖ De opname wortels zijn tot 60 diepte aangetroffen;
- ❖ Hoofdzakelijk bestaat de bodem tot 60 cm diepte uit humus houdend zand;
- ❖ Dieper dan 60 cm is humusloos zand aangetroffen, waarbij vanaf 65 cm de capillaire zone is aangetroffen;
- ❖ Er is geen grondwaterpeil aangetroffen, waardoor de bovenstaande capillaire zone mogelijk wordt veroorzaakt door een dieper gelegen storende laag waar bodemwater op blijft staan (is niet vastgesteld).
- ❖ De bovenste laag tot 20 cm diepte is verdicht, terwijl dieper gelegen bodem sterk verdicht is ( $> 3$  MPa).

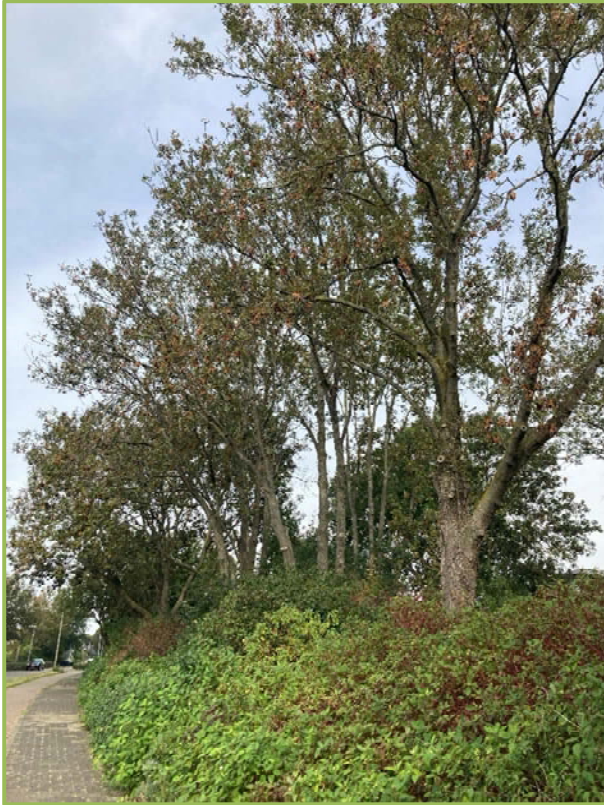
Bomenrij langs de doorgaande rijweg vallen buiten de werkgrens. Bij deze bomen gelden minimaal de randvoorwaarden.

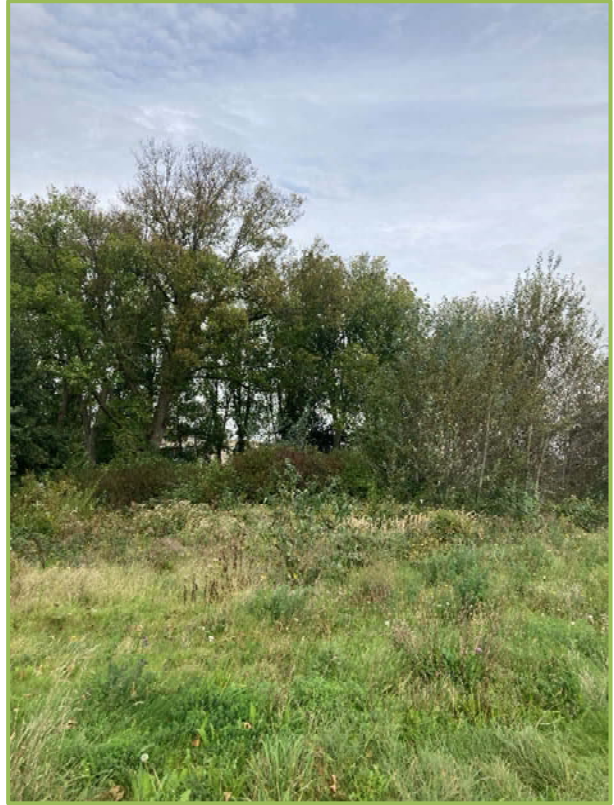
De projectlocatie wordt voornamelijk gevormd door een locatie met verwilderde kruidachtigen en heesters/ struiken. De bomen hebben achterstallig onderhoud, maar de gevaarstelling is laag.

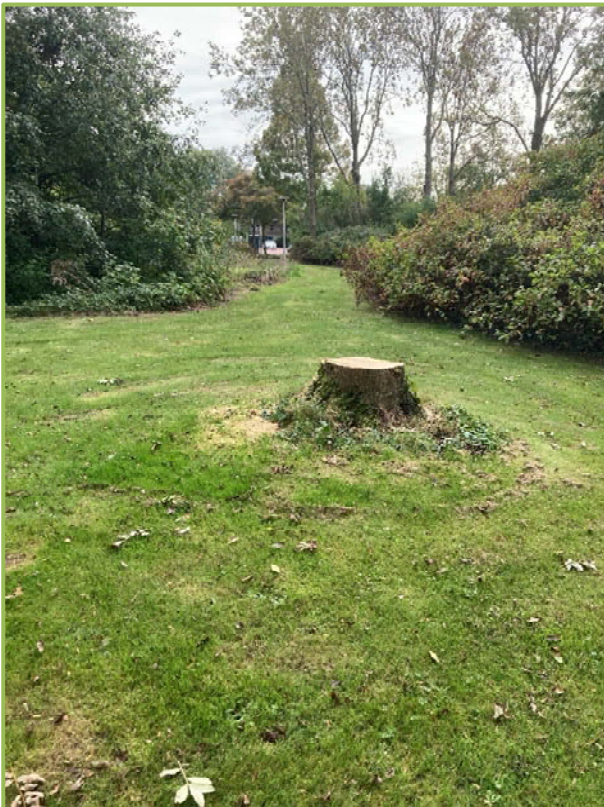
Van boom 61 resteert alleen nog de stobbe.

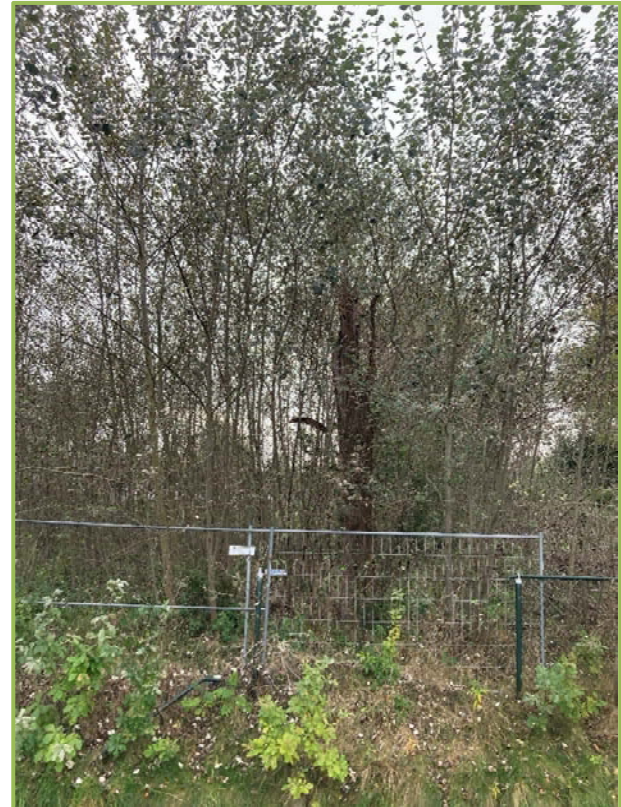
Boom 75 is alleen nog een stamdeel en fungeert als ecologisch object. Rondom staan zaailingen van de grauwe abeel.

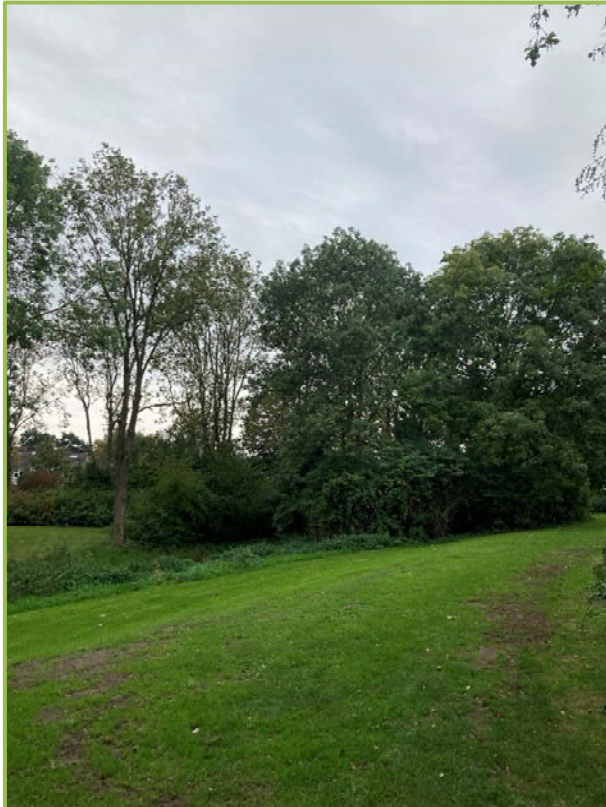
Hoewel de bomen 38 t/m 41 buiten het projectgebied vallen zijn ze toch opgenomen en beoordeeld. Bomen 40 en 41 zijn hierdoor als attentieboom aangemerkt.

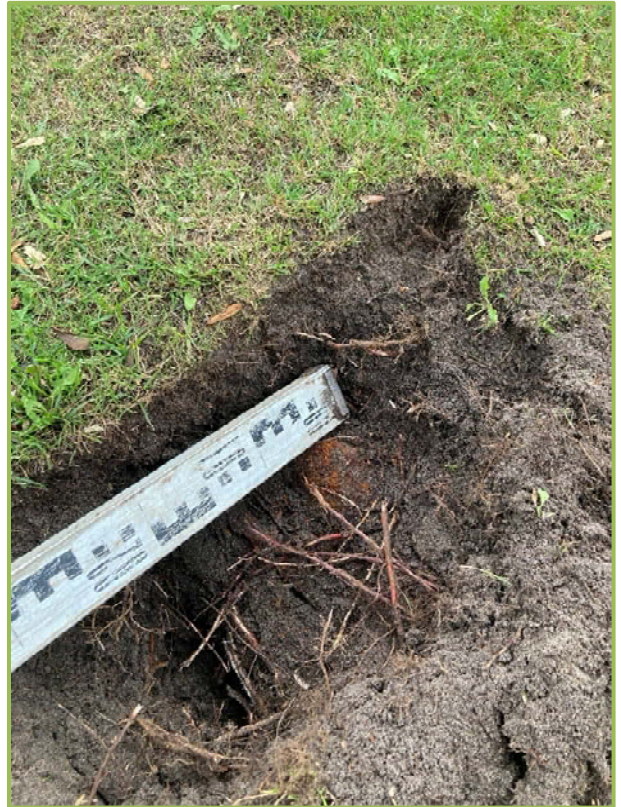
Uit het groeiplaatsonderzoek bij boom 55 (moerascipres) bleken ook bij deze boom zware stabiliteitswortels tot 20 cm -mv te zijn ontwikkeld.

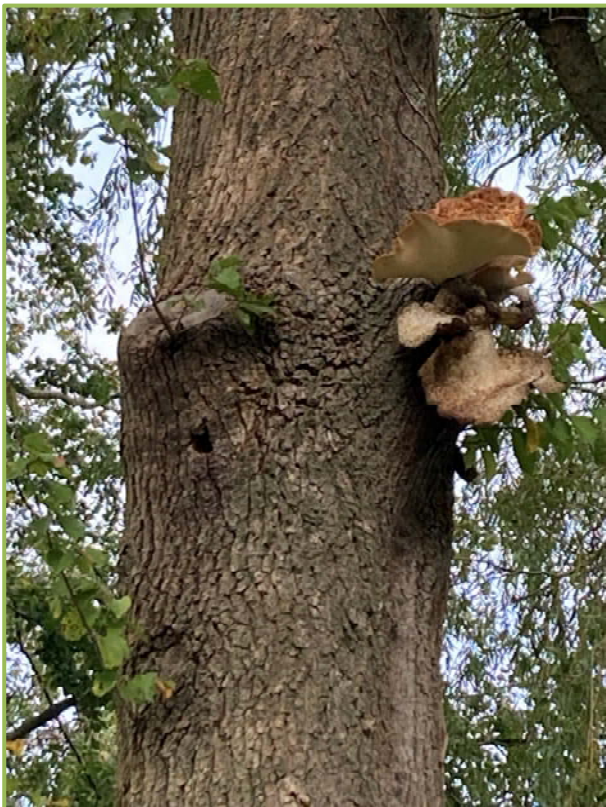
Op de stam van boom 72 groeit er ter hoogte van een ingerotte snoeiwond een vruchtlichaam van de houtparasitaire zadelzwam. Omdat deze boom binnen de geplande gevellijn staat wordt deze boom verwijderd en hoeft er geen vervolgactie plaats te vinden.

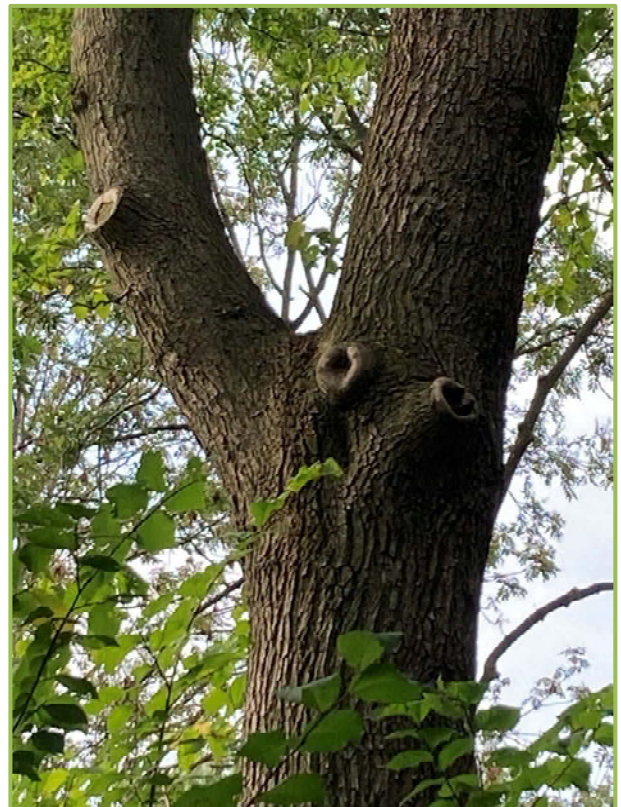
Kleine ingerotte snoeiwonden kunnen als verblijfplaats fungeren voor bijvoorbeeld vleermuizen. Hier zijn de rottingen nog gering.
