# Rapportage Asbestinventarisatie

## 5 caravans, 3 douche-units/opslagruimte en 100m<sup>1</sup> beschoeiing incl. terrein

Bosweg 1A te Woerdense Verlaat

Kuijf milieudiensten  
20200586  
1.0  
27 juli 2020  
27 juli 2023

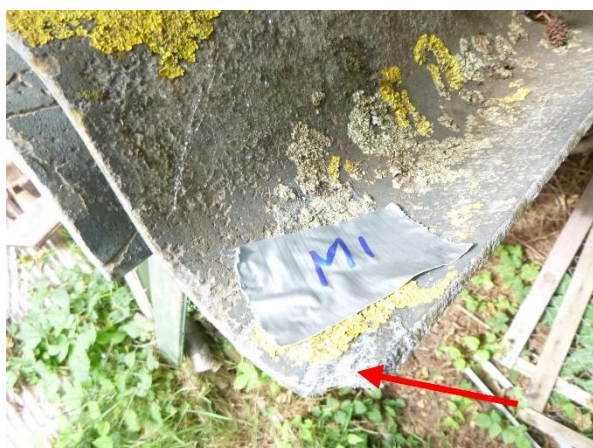
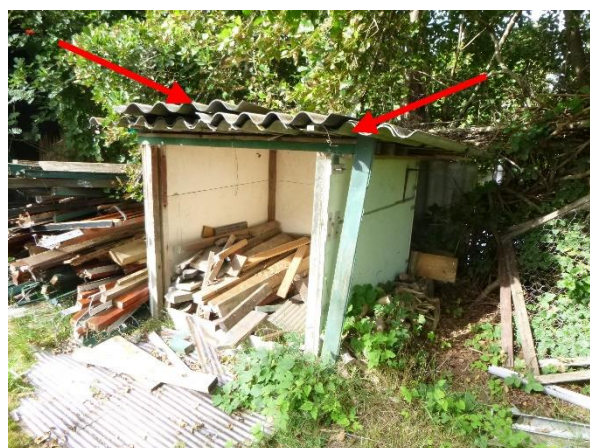
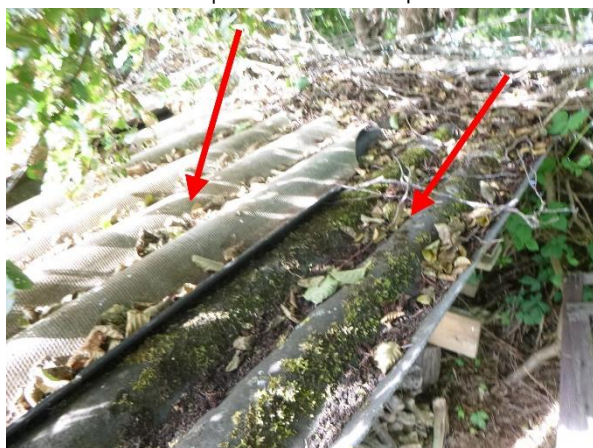
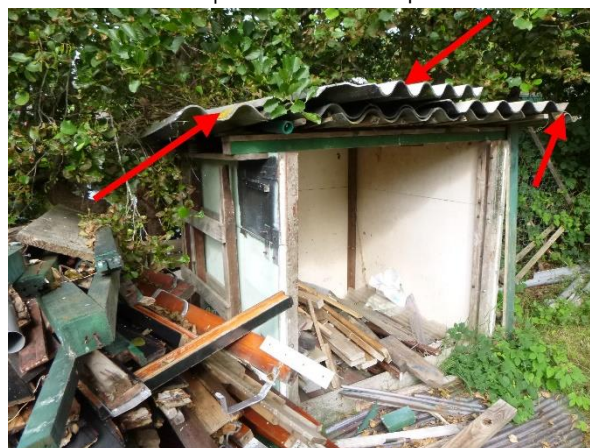
| Opmerkingen | De bron betreft golfplaten als dakafwerking op het houthok. De golfplaten liggen los. Het betreft 3 lagen golfplaten. Mos afvoeren als asbesthoudend materiaal. |

| Conclusie en/of aanbeveling | Sanering door een gecertificeerd bedrijf of toepassing in zijn geheel inpakken en afvoeren zonder breuk of beroering |

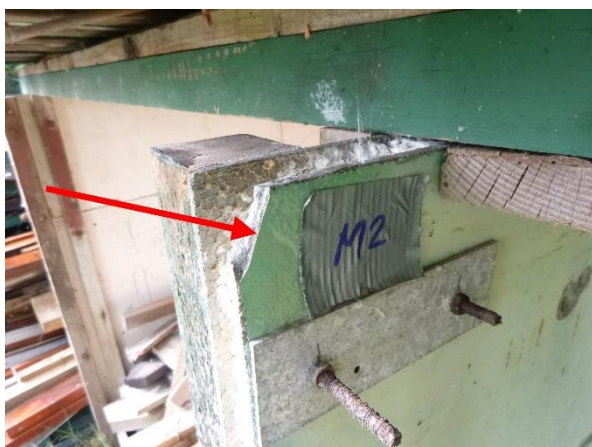
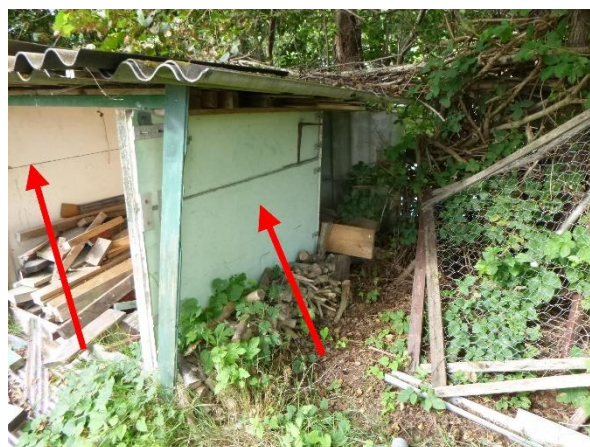
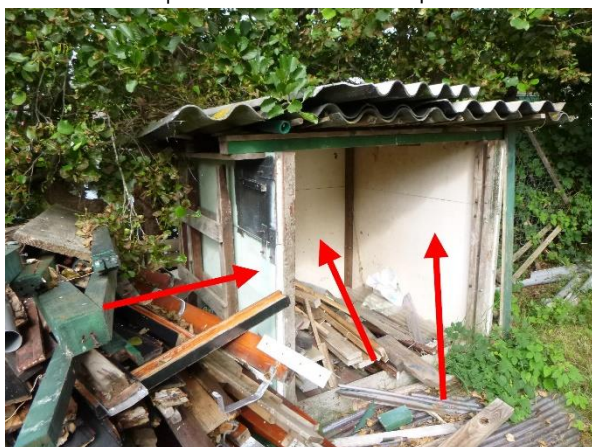
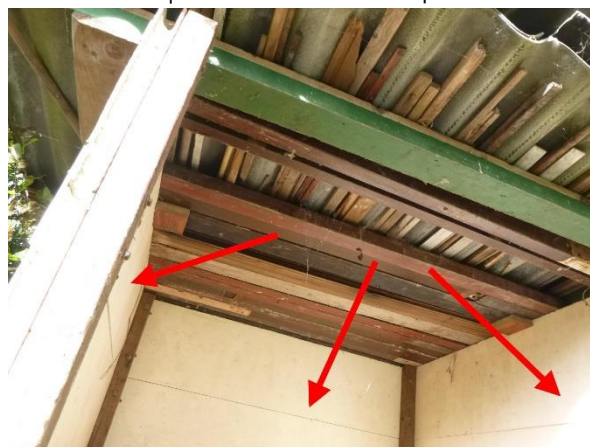
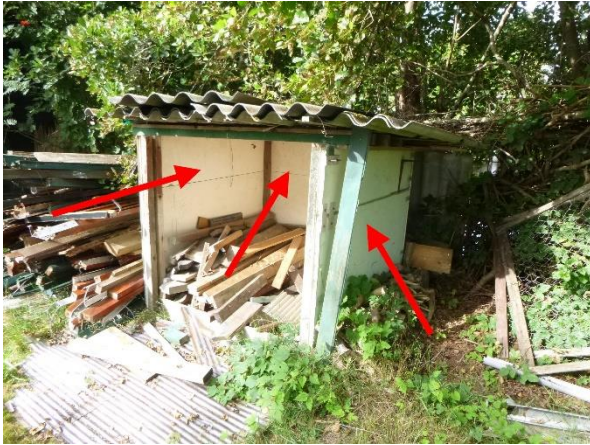
| <b>Opmerkingen</b> | De bron betreft sandwich panelen als wandafwerking van het houthok (zijwanden 2x en achterwand). |

| <b>Conclusie en/of aanbeveling</b> | Sanering door een gecertificeerd bedrijf |

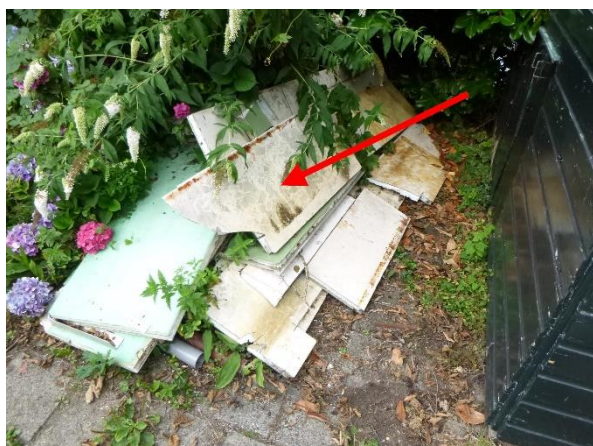
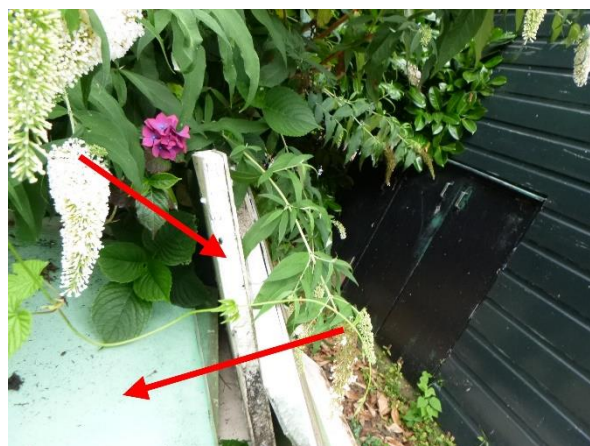
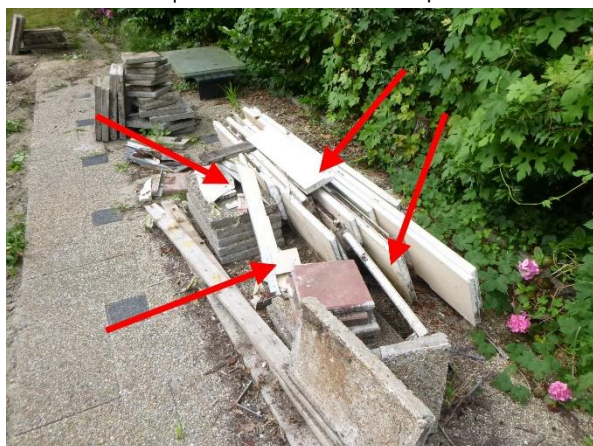
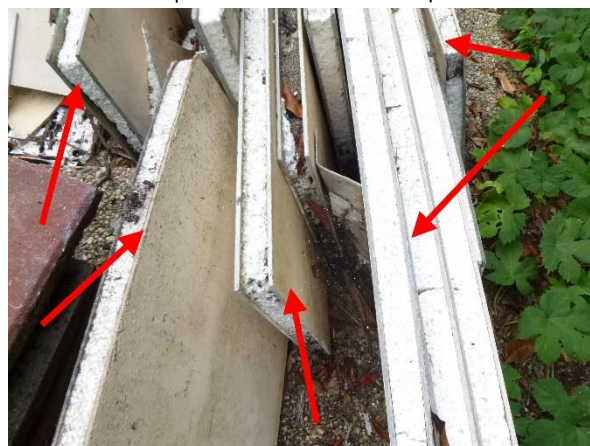
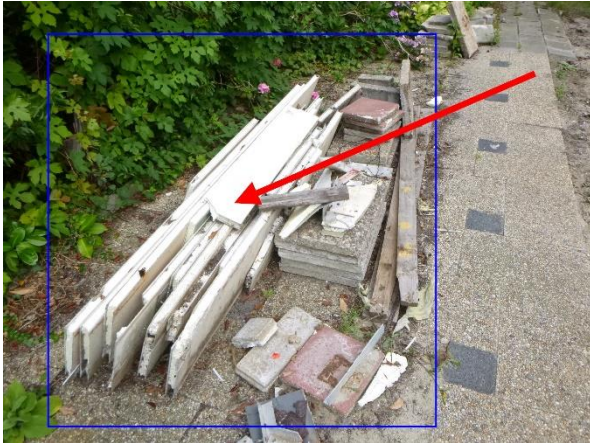
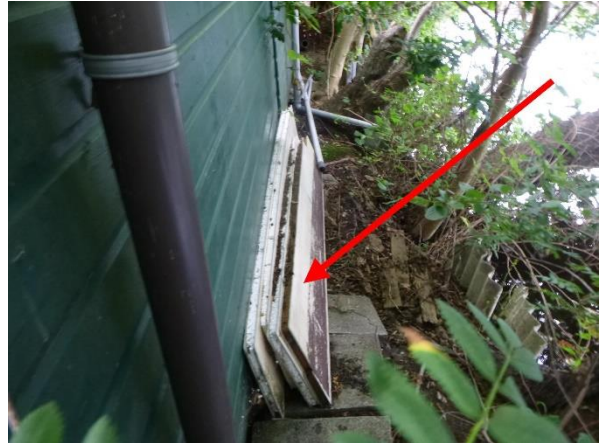
| <b>Opmerkingen</b> | Op het maaiveld liggen op een drietal locaties losse sandwich panelen.<br>Links van de berging op twee locaties en achter de unit. |

| <b>Conclusie en/of aanbeveling</b> | Sanering door een gecertificeerd bedrijf of toepassing in zijn geheel inpakken en afvoeren zonder breuk of beroering |

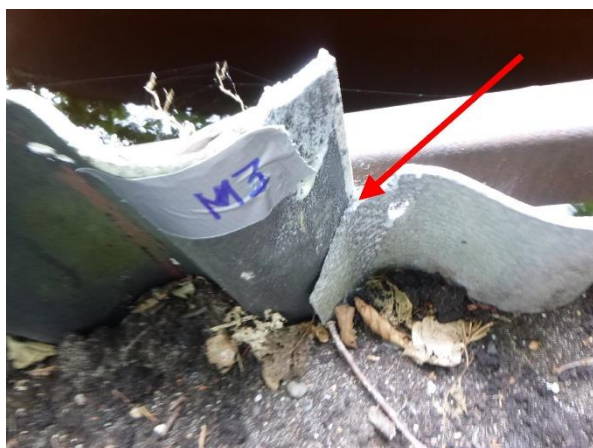
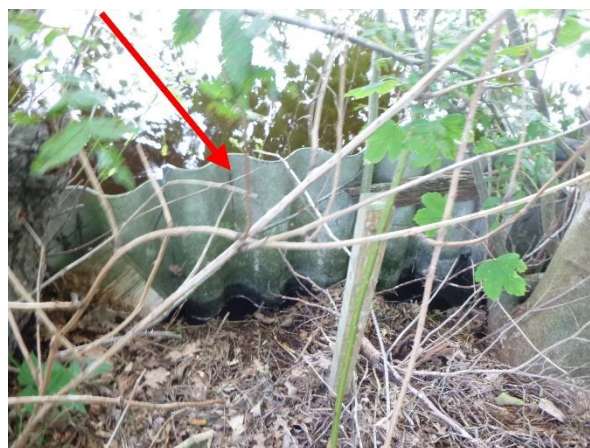
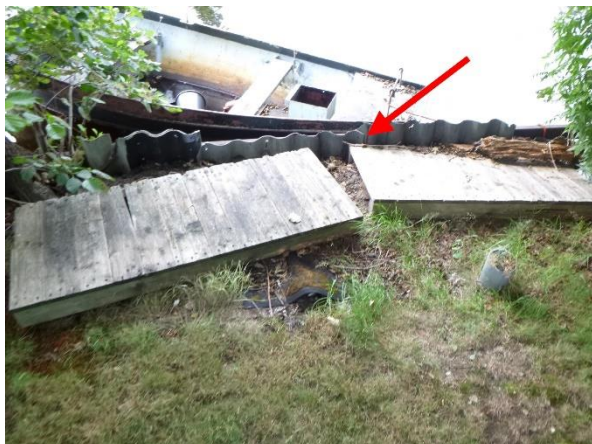
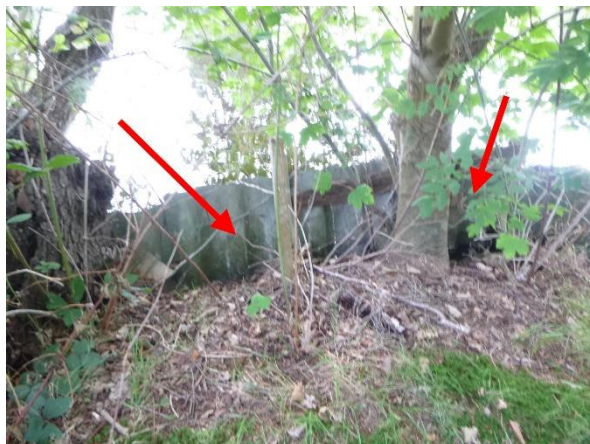
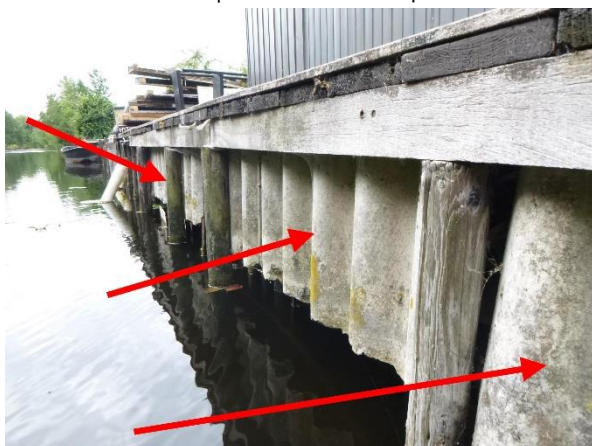
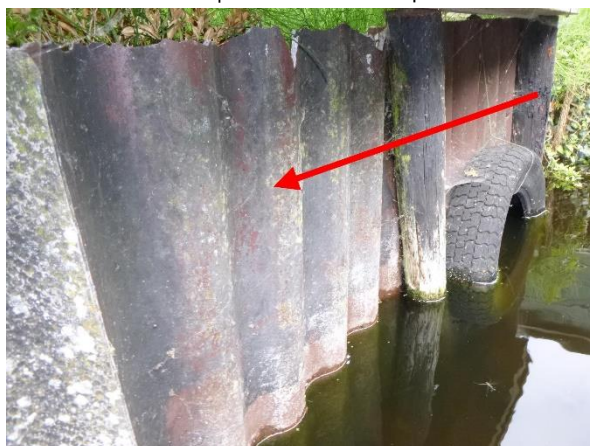
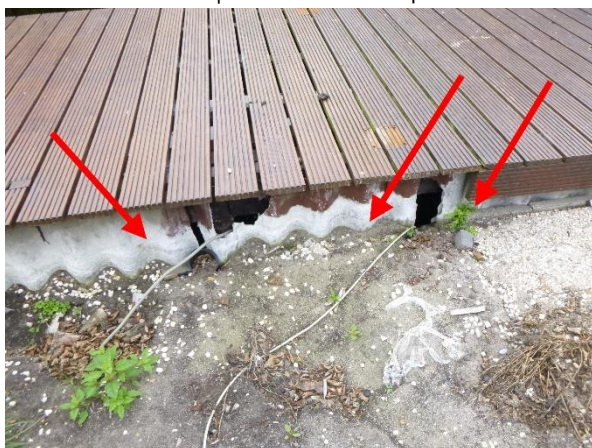
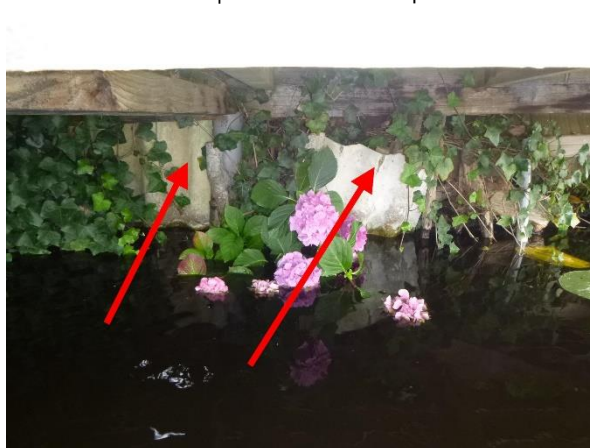
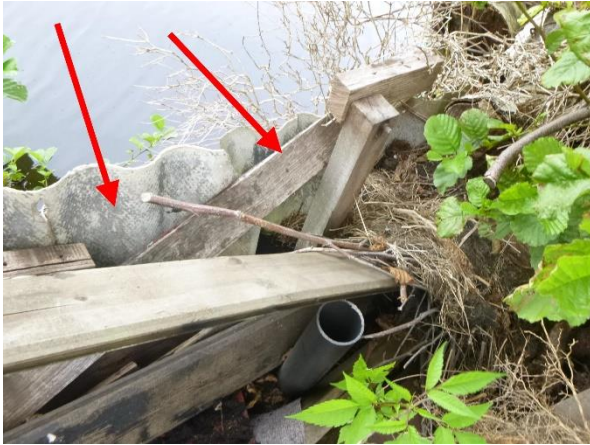
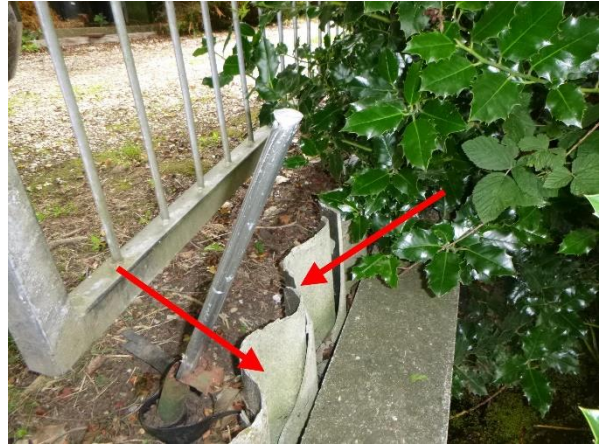
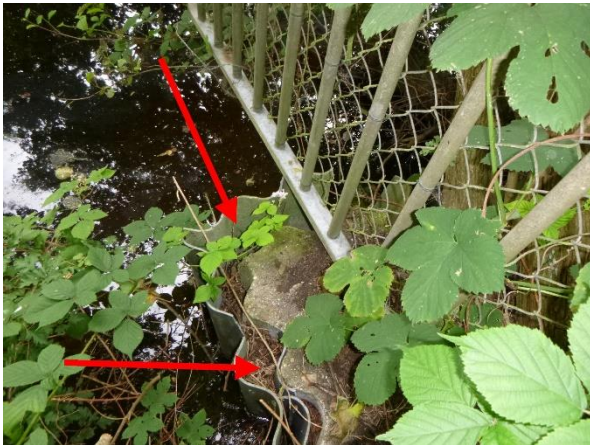
| <b>Opmerkingen</b> | De bron betreft golfplaten die als schoeiing zijn gebruikt. Dit geldt voor zowel landtong 1 als landtong 2. Er wordt vanuit gegaan dat de golfplaten zich 2 m1 onder het waterniveau bevinden. De bovenzijde van het waterniveau tot de bodem is ca. 0,5 m1. Op een aantal locaties zijn de golfplaten op het waterniveau gebroken. Gezien door de begroeiing niet exact is aan te geven waar de golfplaten wel/niet zijn toegepast is de opgegeven hoeveelheid golfplaten een aanname. Van de aangenomen hoeveelheid is 25 % afgetrokken voor de locaties waar geen asbestgolfplaten zitten. Restant dat overblijft is ca. 450 m2.<br>Bij beide dammen naar de landtongen toe is golfplaat gebruikt als schoeiing. |

| <b>Conclusie en/of aanbeveling</b> | Sanering door een gecertificeerd bedrijf |

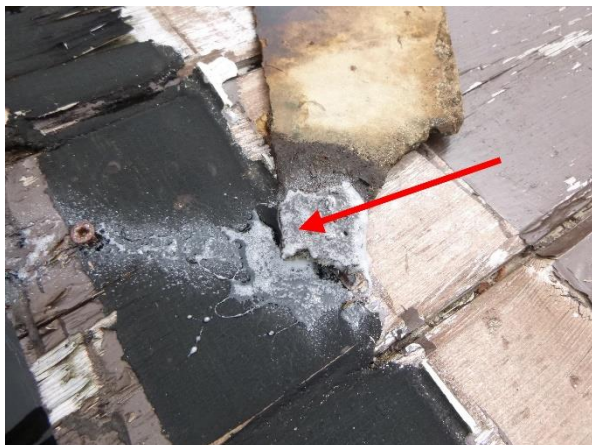
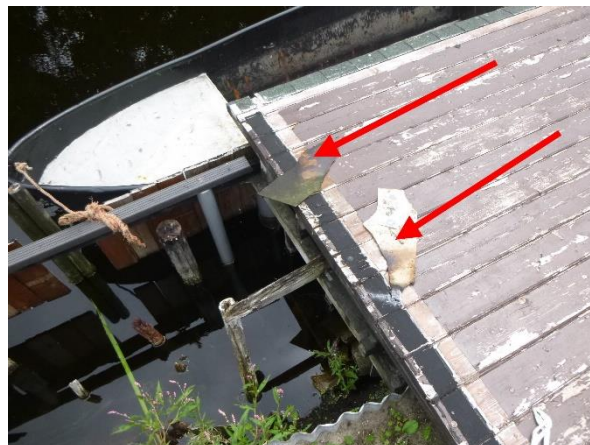
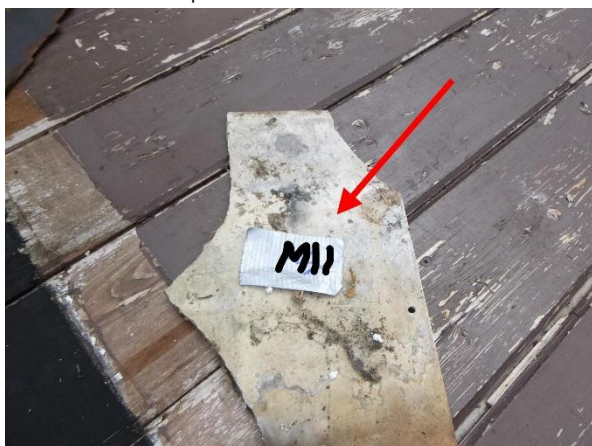
| <b>Opmerkingen</b> | De bron betreft plaatmateriaal ( bij caravan 4) dat als schoeiing is gebruikt op landtong 1.<br>Op de steiger bij landtong 1 liggen twee stuks brokstukken op de steiger. |

| <b>Conclusie en/of aanbeveling</b> | Sanering door een gecertificeerd bedrijf of toepassing in zijn geheel inpakken en afvoeren zonder breuk of beroering |

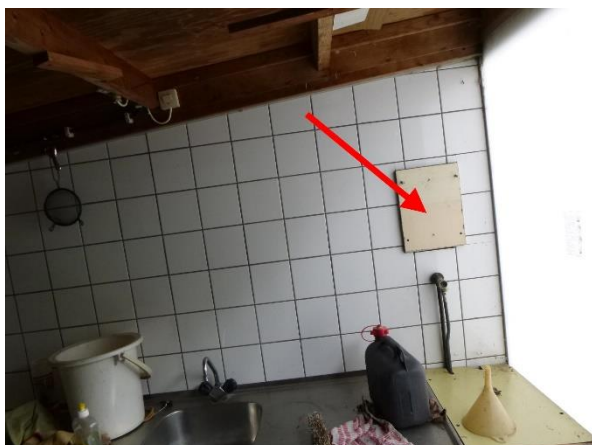
Foto 34 | Foto voor bron Plaatmateriaal

| <b>Opmerkingen</b> | De bron betreft plaatmateriaal geschroefd tegen het tegeltableau.<br>Het plaatmateriaal is identiek aan het plaatmateriaal dat is gebruikt voor de sandwich panelen. |

| <b>Conclusie en/of aanbeveling</b> | Sanering door een gecertificeerd bedrijf |

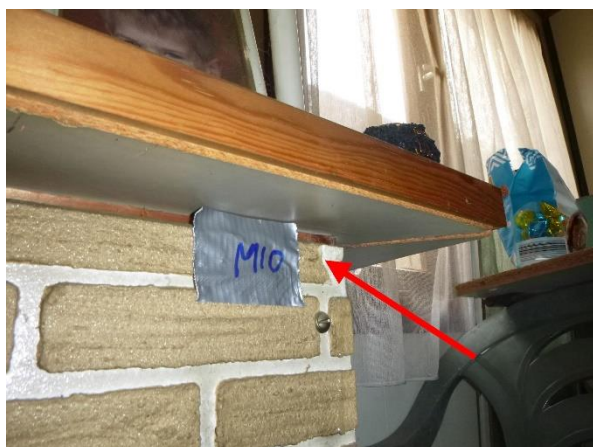
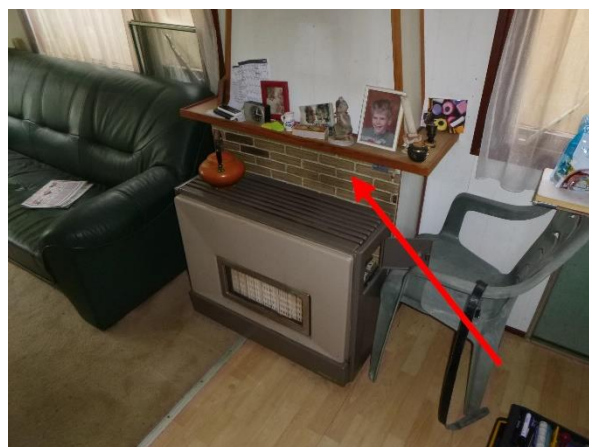
| <b>Opmerkingen</b> | De bron betreft plaatmateriaal achter de gaskachel in de woonkamer van caravan 2. |

| <b>Conclusie en/of aanbeveling</b> | Sanering door een gecertificeerd bedrijf |

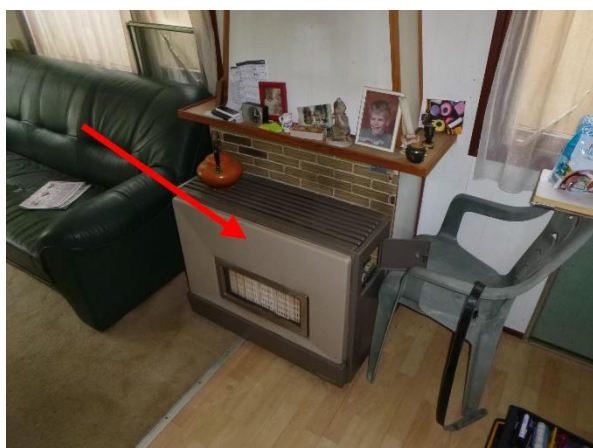
Foto 47 | Foto voor bron Gaskachel

| <b>Opmerkingen</b> | De bron betreft een gaskachel van het merk Beckers. De gaskachel komt niet in het Intechnum-online handboek voor maar is gezien de leeftijd wel asbestverdacht. Het koord is reeds vervangen door asbestvrij koord. Er kunnen zich pakkingen in de gaskachel bevinden die asbestverdacht zijn. |

| <b>Conclusie en/of aanbeveling</b> | Sanering door een gecertificeerd bedrijf of toepassing in zijn geheel inpakken en afvoeren zonder breuk of beroering |

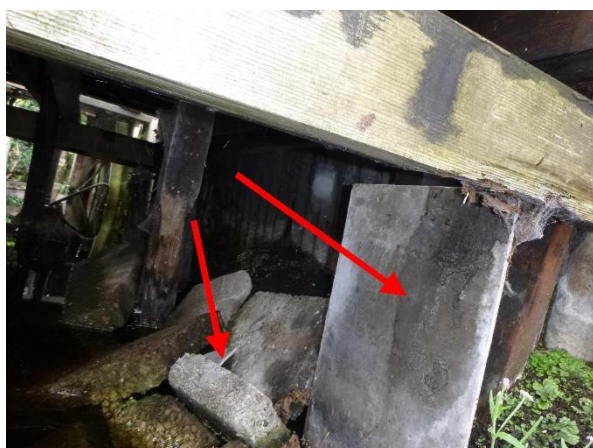
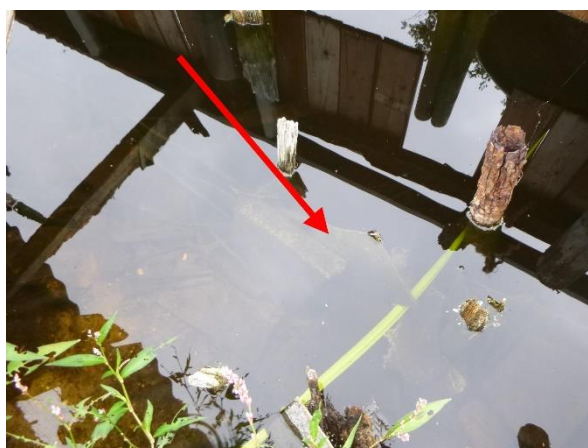
| <b>Opmerkingen</b> | De bron betreft plaatmateriaal dat in het water zit als schoeiing van caravan 4. |

| <b>Conclusie en/of aanbeveling</b> | Sanering door een gecertificeerd bedrijf |

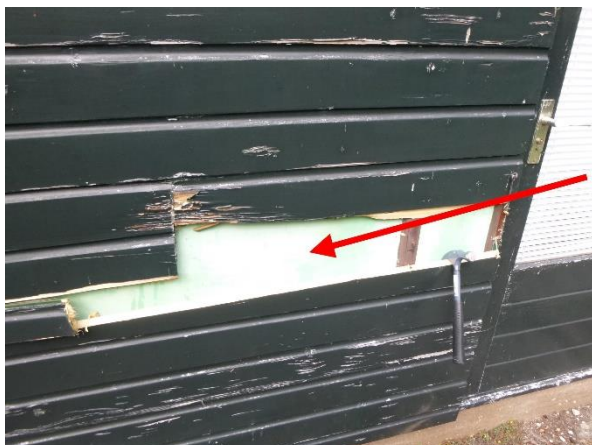
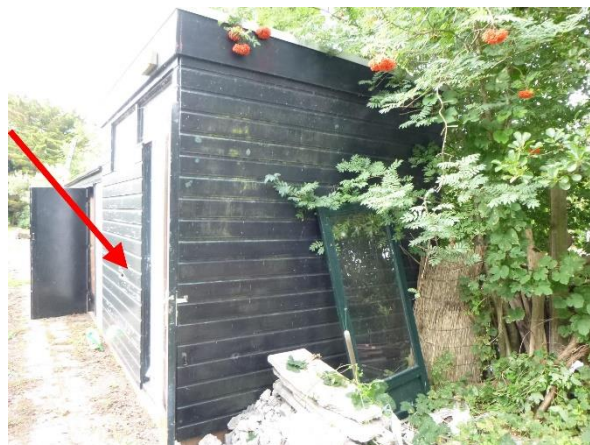
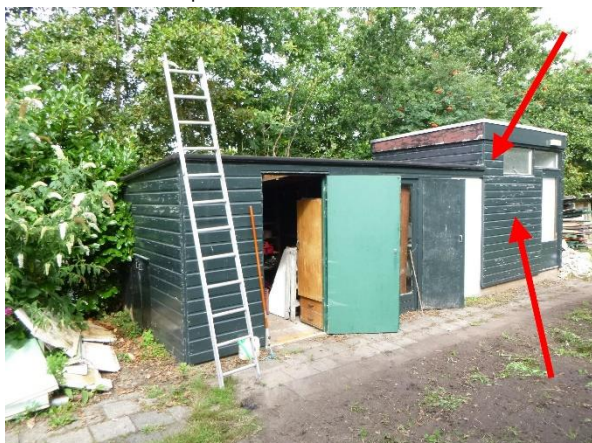
| <b>Opmerkingen</b> | De bron betreft plaatmateriaal achter de houten schroten. Het gaat hier alleen om de voorzijde van de unit op landtong 2. |

| <b>Conclusie en/of aanbeveling</b> | Sanering door een gecertificeerd bedrijf |

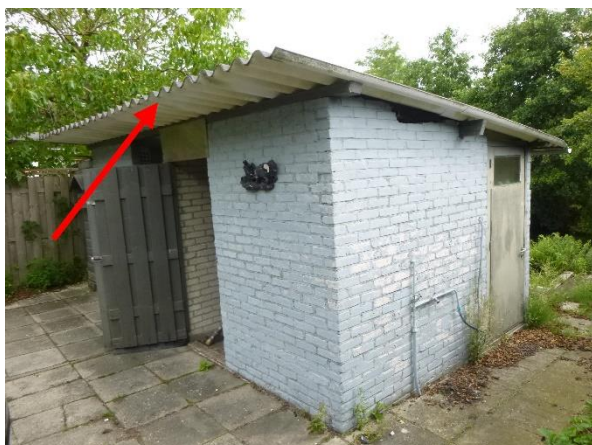
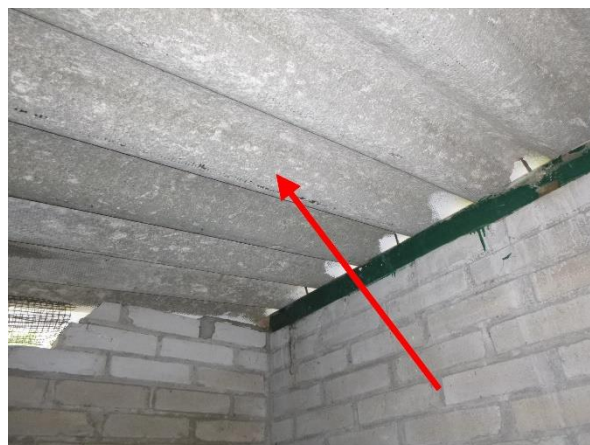
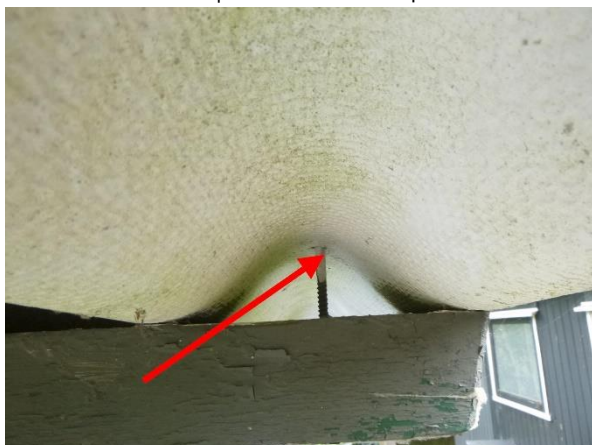
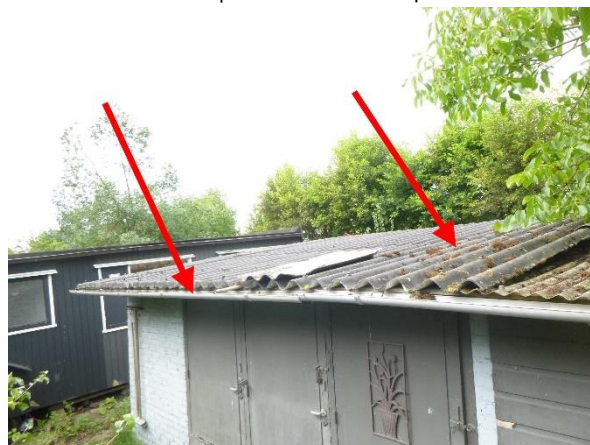
| <b>Opmerkingen</b> | De bron betreft golfplaten als dakafwerking van het sanitair gebouw.<br>De inhoud van de dakgoot en los mos afvoeren als asbesthoudend materiaal. |

| <b>Conclusie en/of aanbeveling</b> | Sanering door een gecertificeerd bedrijf |

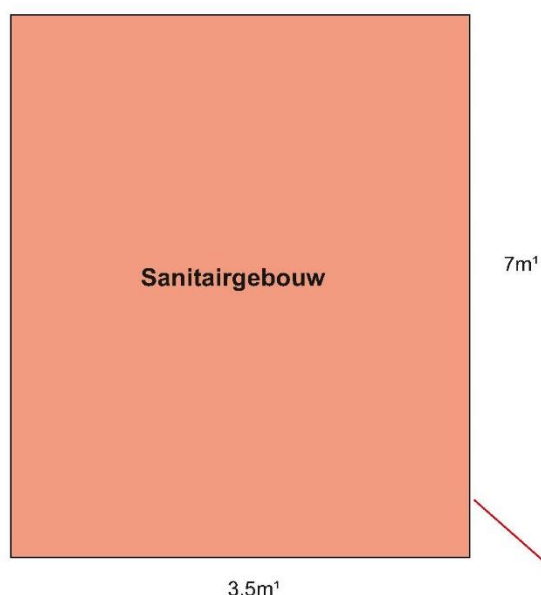
Bron 15; golfplaat (VM5/M1)
