**Asbestinventarisatie  
Schoolgebouw  
Lindelaan 2,  
2421 VR Nieuwkoop**

**R001-1278378OKU-V01-lhl-NL**

**24 november 2020**

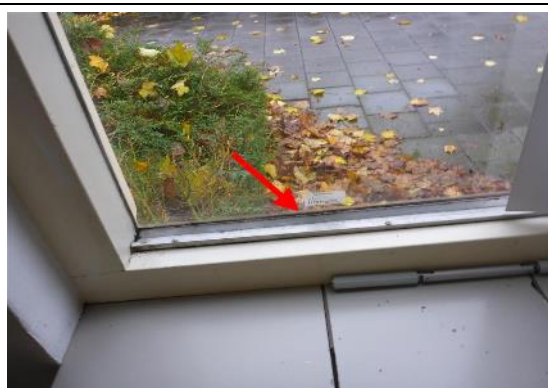
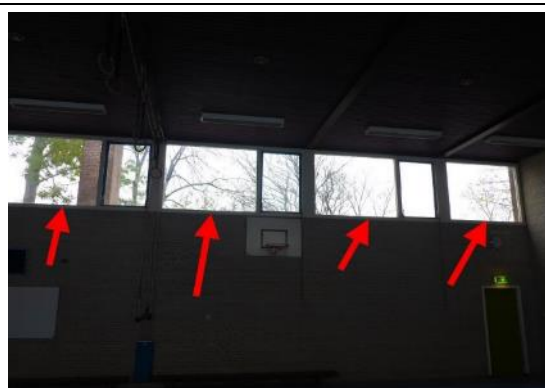
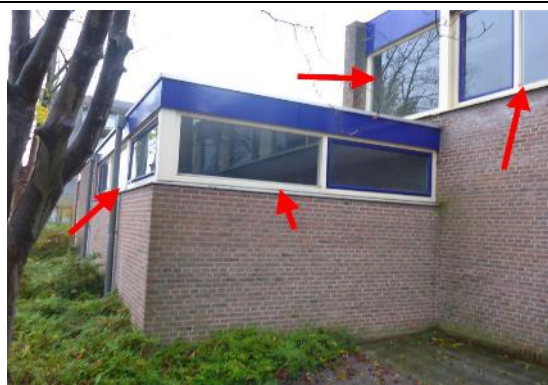
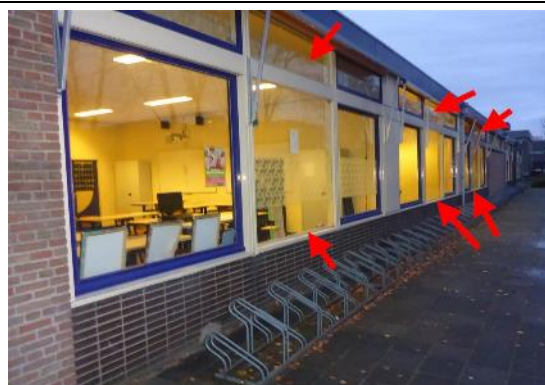
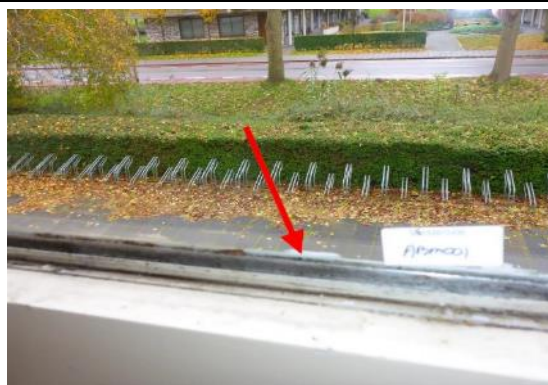
| Broncode | B03 |
|---|---|
| Verwijderingsvoorwaarde | Buitensanering, zie betreffende SMA-rt |
| Risicobeoordeling voor gebruikers van het gebouw / object en advies | In de aangetroffen vorm en staat geen directe blootstellings- en of verspreidingsrisico verwacht mits de toepassing niet wordt bewerkt. Saneren bij einde gebruik of sloop. Zie advies in de samenvatting. |

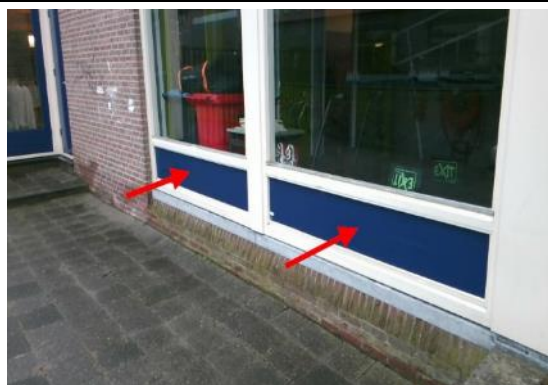
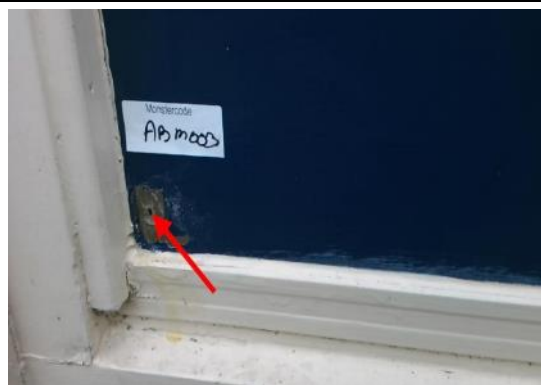
| Broncode | B04 |
|---|---|
| Verwijderingsvoorwaarde | Direct verpakken, zie betreffende SMA-rt |
| Risicobeoordeling voor gebruikers van het gebouw / object en advies | In de aangetroffen vorm en staat geen directe blootstellings- en of verspreidingsrisico verwacht mits de toepassing niet wordt bewerkt. Saneren bij einde gebruik of sloop. Zie advies in de samenvatting. |

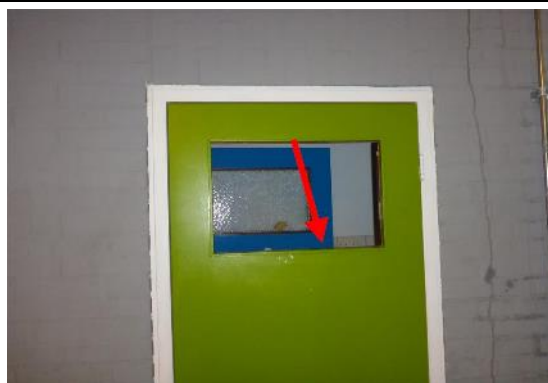
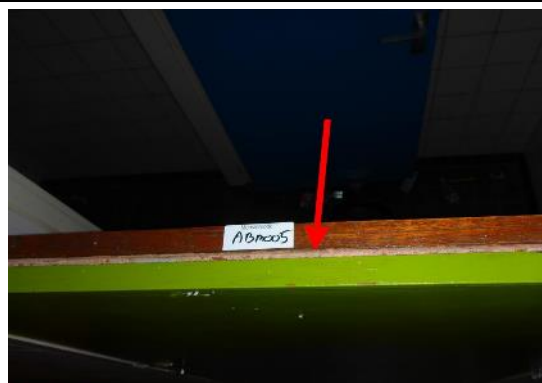
| Broncode | B05 |
|---|---|
| Verwijderingsvoorwaarde | Buitensanering, zie betreffende SMA-rt |
| Risicobooroordeel voor gebruikers van het gebouw / object en advies | In de aangetroffen vorm en staat geen directe blootstellings- en of verspreidingsrisico verwacht mits de toepassing niet wordt bewerkt. Saneren bij einde gebruik of sloop. Zie advies in de samenvatting. |

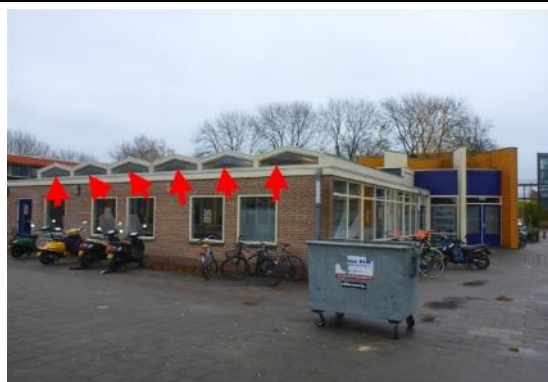
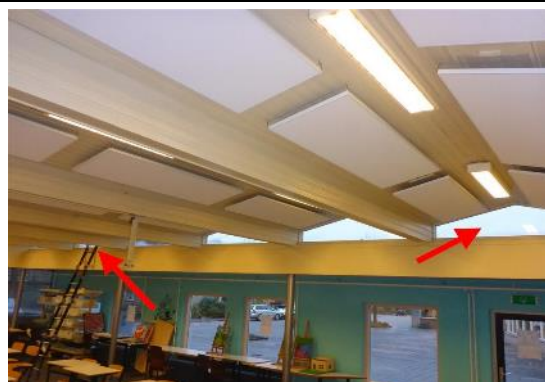
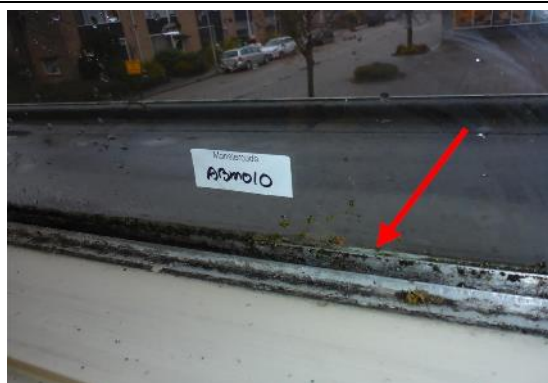
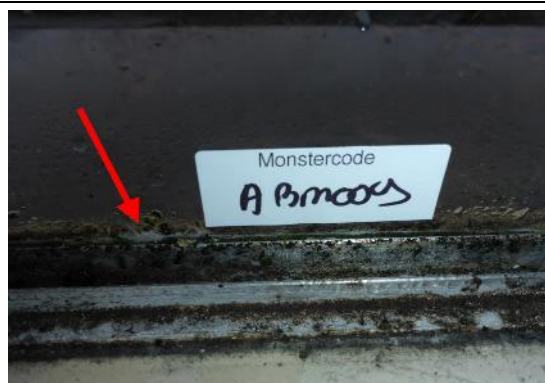
| Broncode | B06 |

| Broncode | B06 |
|---|---|
| Verwijderingsvoorwaarde | Direct verpakken, zie betreffende SMA-rt |
| Risicobeoordeling voor gebruikers van het gebouw / object en advies | In de aangetroffen vorm en staat geen directe blootstellings- en of verspreidingsrisico verwacht mits de toepassing niet wordt bewerkt. Saneren bij einde gebruik of sloop. Zie advies in de samenvatting. |

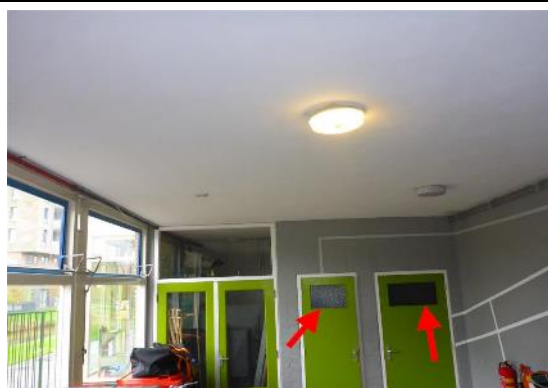
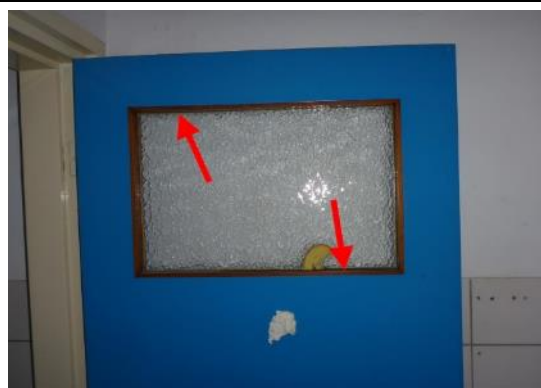
| Broncode | B07 |
|---|---|
| Verwijderingsvoorwaarde | Buiten sanering, zie betreffende SMA-rt |
| Risicobeoordeling voor gebruikers<br>van het gebouw / object en advies | In de aangetroffen vorm en staat geen directe blootstellings- en of verspreidingsrisico verwacht mits de toepassing niet wordt bewerkt. Saneren bij einde gebruik of sloop. Zie advies in de samenvatting. |

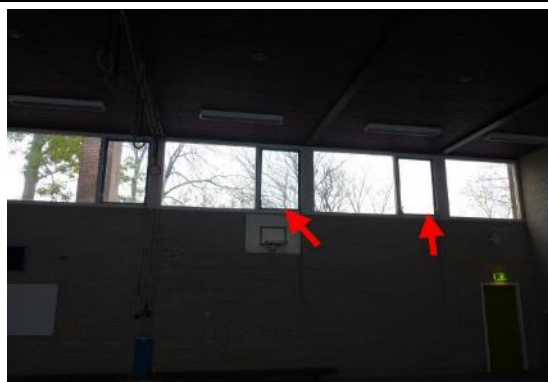
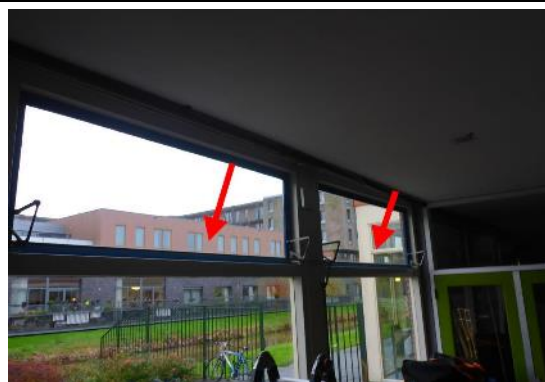
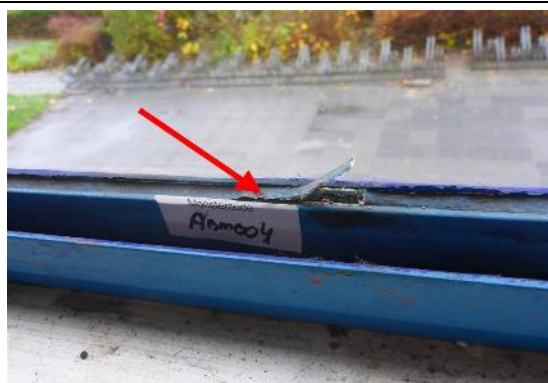
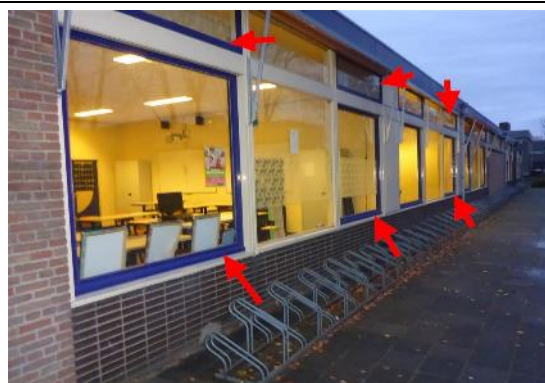
| Broncode | B11 |
|---|---|
| Verwijderingsvoorwaarde | Containment, zie betreffende SMA-rt |
| Risicobeoordeling voor gebruikers van het gebouw / object en advies | In de aangetroffen vorm en staat geen directe blootstellings- en of verspreidingsrisico verwacht mits de toepassing niet wordt bewerkt. Saneren bij einde gebruik of sloop. Zie advies in de samenvatting. |

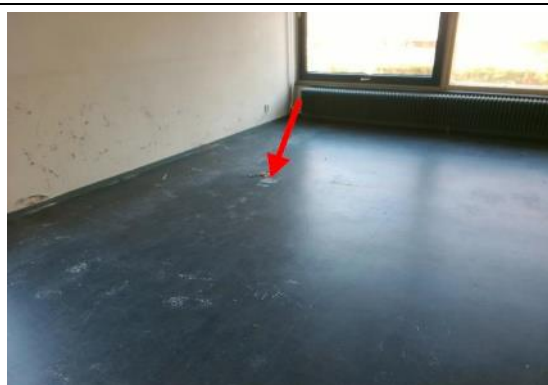
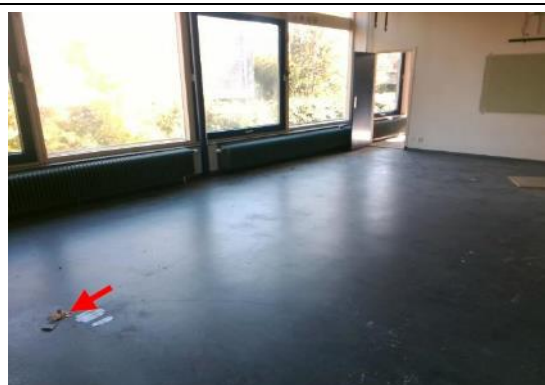
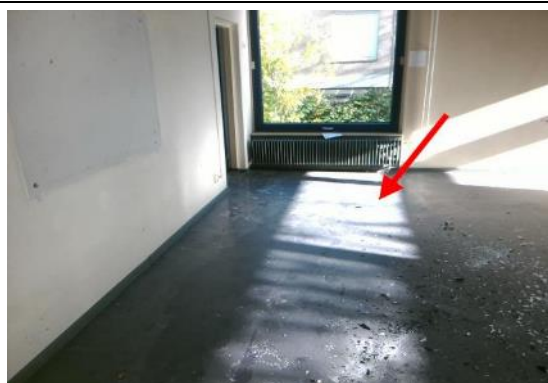
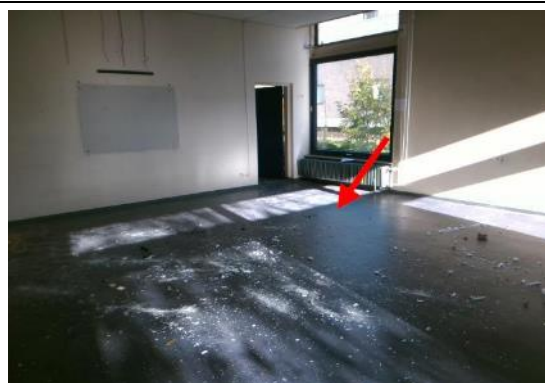
| Broncode | B16 |

| Broncode | B16 |
|---|---|
| Verwijderingsvoorwaarde | Buitensanering, zie betreffende SMA-rt |
| Risicobeoordeling voor gebruikers van het gebouw / object en advies | In de aangetroffen vorm en staat geen directe blootstellings- en of verspreidingsrisico verwacht mits de toepassing niet wordt bewerkt. Saneren bij einde gebruik of sloop. Zie advies in de samenvatting. |
