# BOMEN EFFECT ANALYSE

## Nieuwbouw Hekendorperweg te Oudewater

Datum: 23-4-2021  
Project: B9224/2021

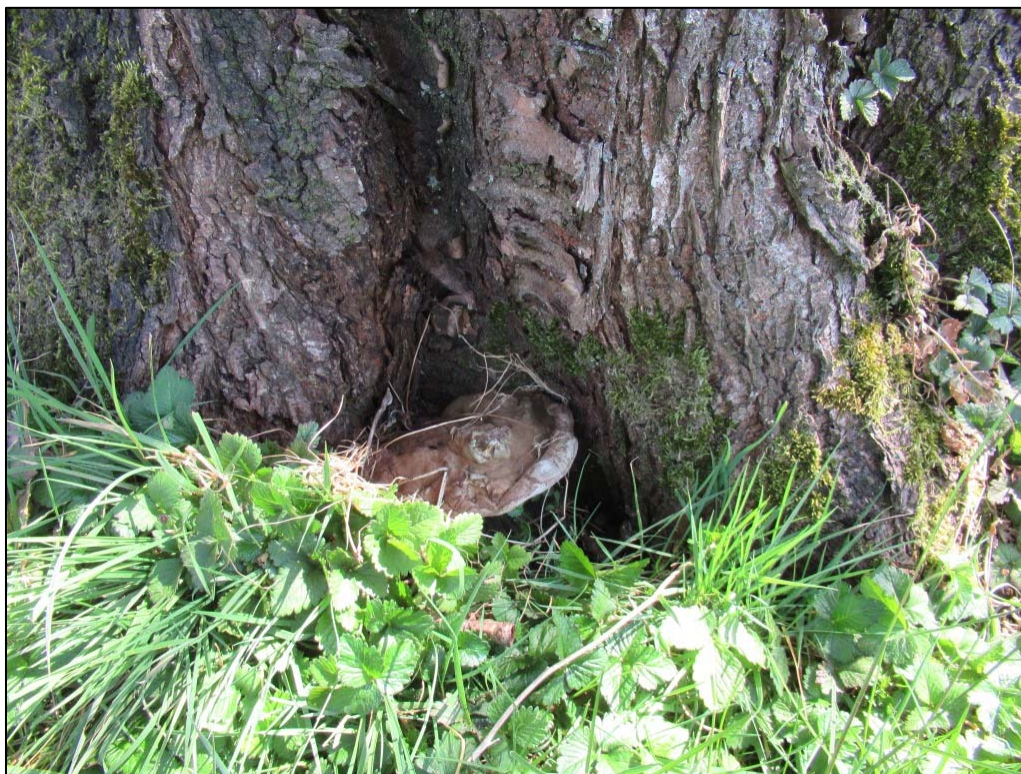
*Foto detail stamvoet boom 15. Rondom zijn net boven het maaiveld verse en oudere tonderzwammen aangetroffen. Ook bij boom 14 is houtrot geconstateerd ter hoogte van het maaiveld.*

| Gebrek | Aantal / boomnummers |
|---|---|
| Parasitaire schimmel op de stamvoet | 1<br>(nr. 15) |

De drie sierkersen (13, 14 en 15) zijn in relatie tot de plannen niet in te passen. Voor deze boom en voor het knotten van boom 11 en voor eventueel te verplanten bomen, dient een omgevingsvergunning te worden aangevraagd.

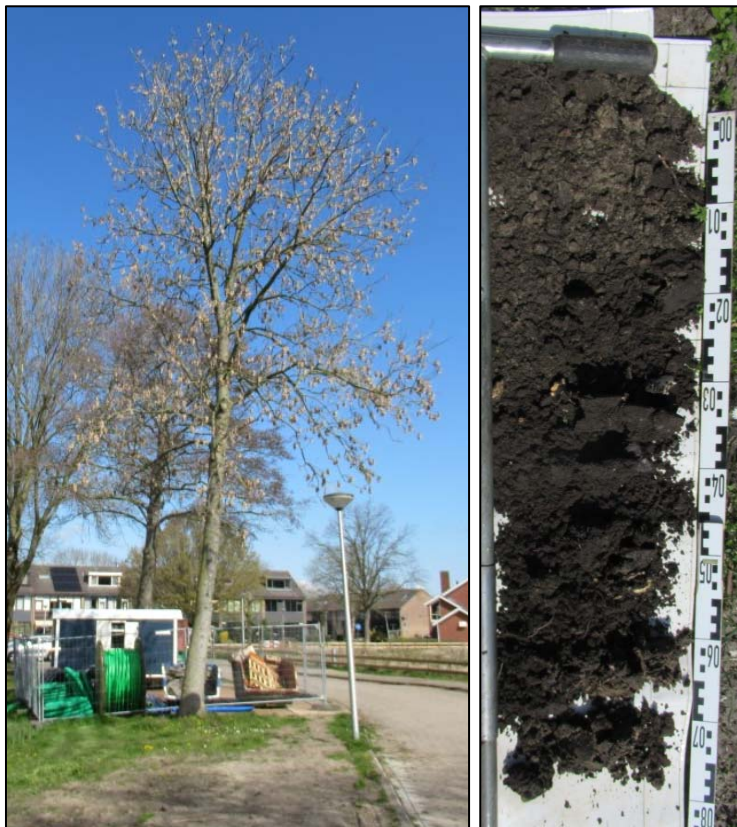
#### **Groeiplaatsonderzoek bij boom 5, *Fraxinus excelsior***

*Foto groeiplaats boom 5 met rechts het bodemprofiel van een boring in het gras op 2,4 m uit buitenkant stamvoet. De groeiplaats is vrij gunstig te noemen. Er is sprake van een contactprofiel met voldoende humus en voldoende voeding. Er is tot 65 cm beneden maaiveld een zeer intensieve beworteling aangetroffen met fijne en dikkere wortels. De boom loopt een risico in verband met plannen voor de aanleg van extra parkeerplaatsen. Naar verwachting is de boom wel in te passen.*

De boom wortelt tot aan het grondwater. De beworteling is vrij oppervlakkig, meer in de breedte dan in de diepte, geconcentreerd. Dit maakt de boom extra kwetsbaar bij wijzigingen in de omgeving van de groeiplaats.

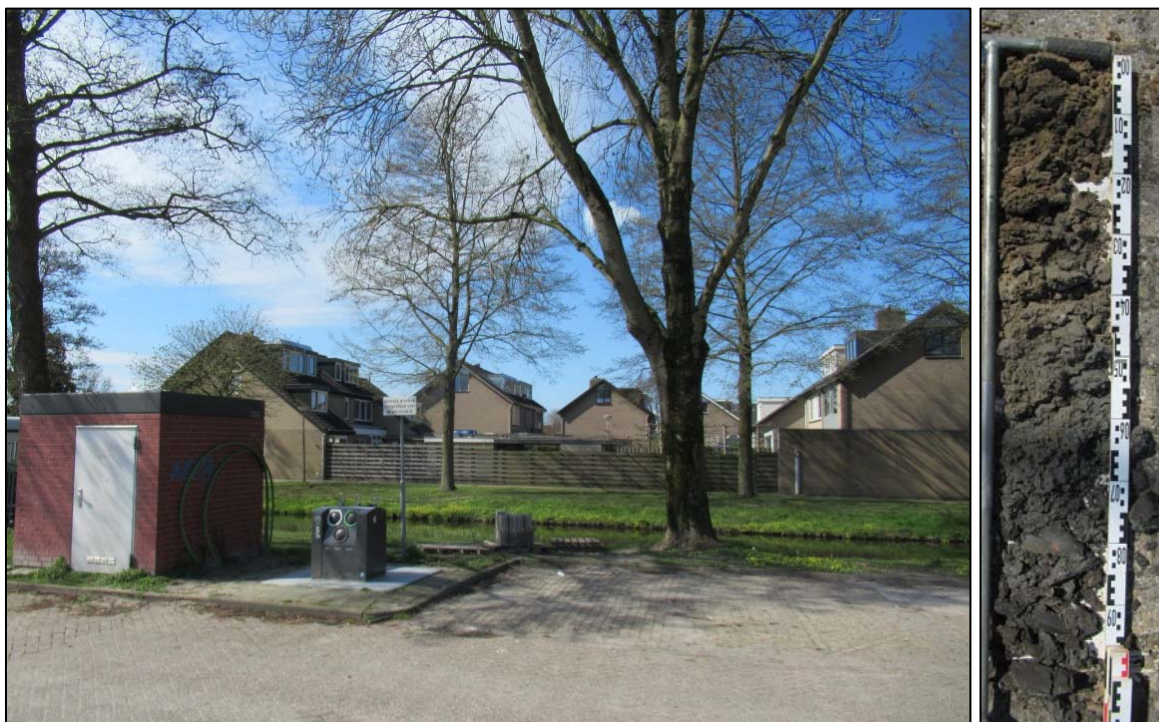
### Groeiplaatsonderzoek bij boom 7, *Fraxinus excelsior*

*Foto groeiplaats boom 7 met rechts het bodemprofiel van een boring in de klinkerverharding van de parkeerplaatsen op 5 m uit buitenkant stamvoet. De boom staat dicht op de verharding. Verder is er binnen de invloedssfeer van de boom een ondergrondse container aangebracht. Verbetering van de groeiplaats is wenselijk. Er is sprake van een contactprofiel.*

De huidige groeiplaats is in kwantitatieve zin suboptimaal. Dit mede gezien de oppervlakkig geconcentreerde beworteling en de verdichte zone met beklinterde parkeerplaatsen tot dicht bij de stamvoet. Wortels komen hier maar moeizaam in. Aan de andere kant loopt een sloot waar de boom dus ook niet kan wortelen. Geadviseerd wordt om binnen 2,5 m uit de stam niet te graven en indien mogelijk twee parkeerplaatsen bij deze forse gezonde gewone es op te heffen ter verbetering van de groeiplaatssituatie en ter verbetering van de toekomstmogelijkheden voor deze waardevolle boom.

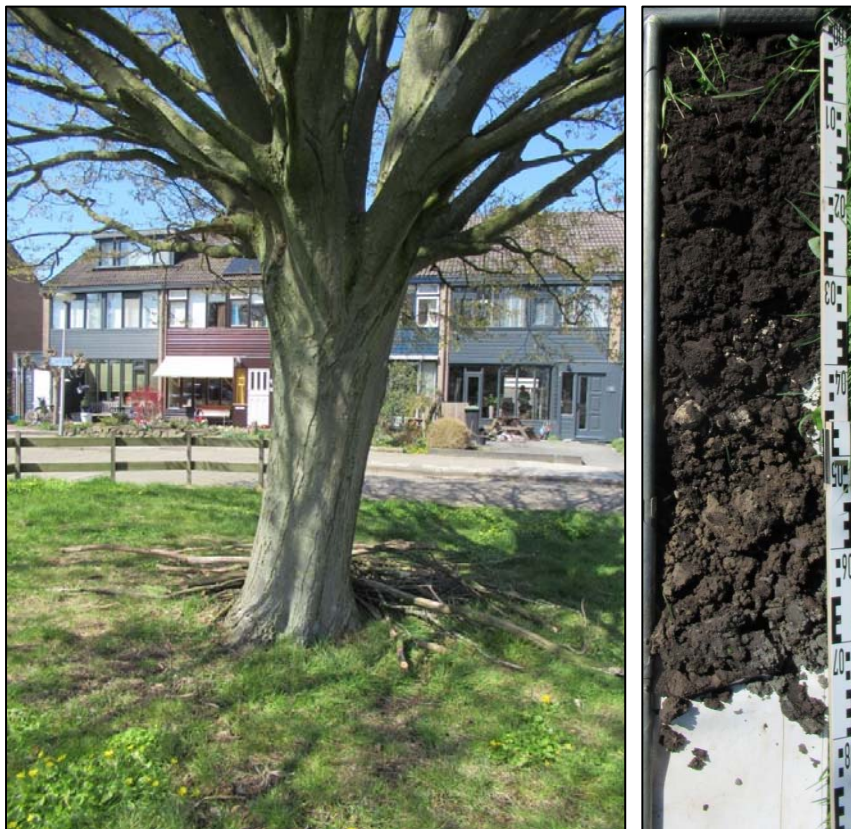
### Groeiplaatsonderzoek bij boom 11, *Carpinus betulus*

Boom 11 betreft een volwassen haagbeuk met een voldoende conditie. Er is sprake van een openstaand plakoksel in de stam. De stam is voor een belangrijk deel in tweeën gespleten en dreigt bij niks doen binnen afzienbare termijn nog verder uit te scheuren. Er is een boring uitgevoerd in het gras aan de zijde van toekomstige bouw.

*Foto groeiplaats boom 11 met rechts het bodemprofiel in ruw gras op 4,8 m uit buitenkant stamvoet. Er is sprake van een contactprofiel. De beworteling is hier oppervlakkig geconcentreerd met hoofdzakelijk fijne wortels. De boom kan naar verwachting in gereduceerde vorm ingepast blijven. Voor het geadviseerde knotten is naar verwachting een omgevingsvergunning nodig. In de plannen is in ruimtelijke zin voldoende rekening gehouden met deze boom. De snoei kan mede dienen ter compensatie van de ten gevolge van de werkzaamheden te verwachten lichte wortelschade (met name door aanleg parkeerplaatsen).*

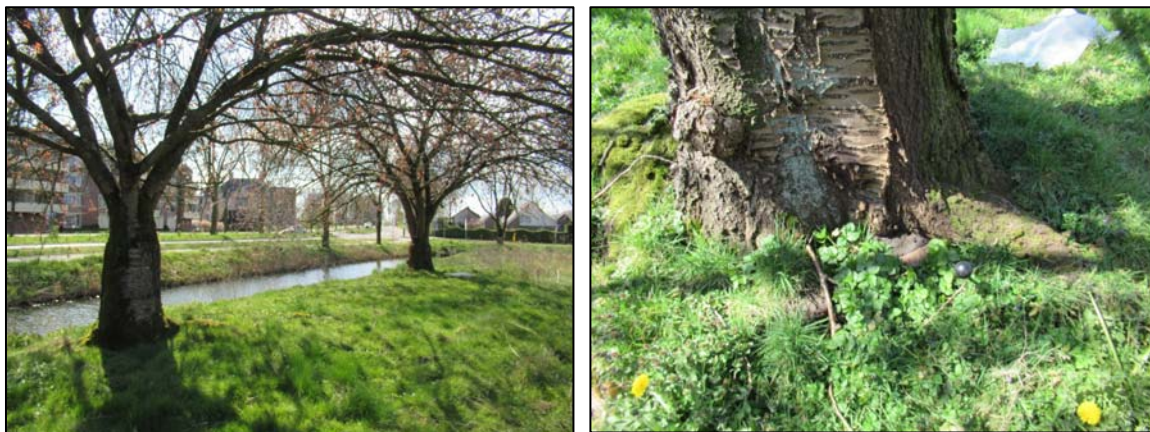
Foto's sierkersen. De drie geënte sierkersen zijn om meerdere redenen niet duurzaam verplantbaar.

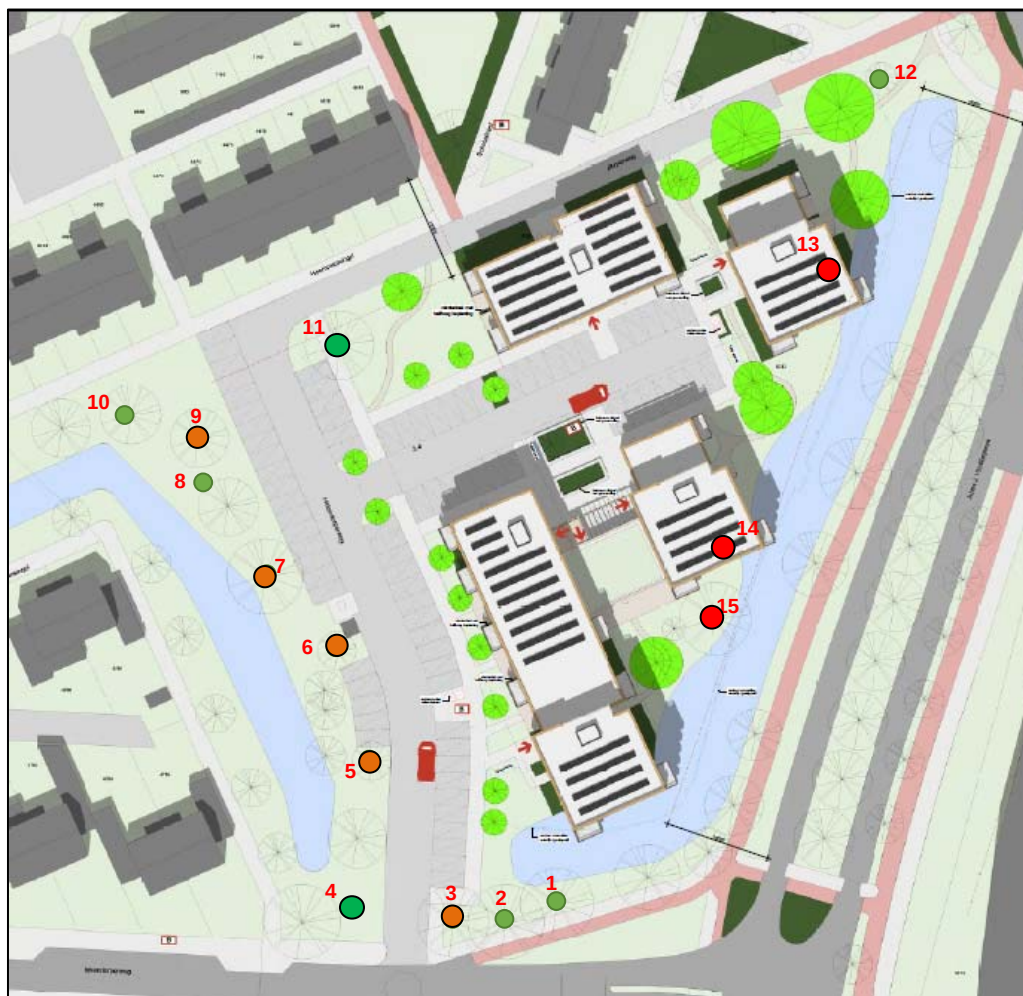
## BIJLAGE 3: TEKENING MET BOOMNUMMERS

| Kwetsbaar maar (met beperkte maatregelen) naar verwachting te behouden | 2 stuks |
| De meest kwetsbare te behouden en te beschermen bomen en waar nodig aanpassen parkeervoorzieningen binnen de invloedssfeer | 5 stuks |
| Niet te behouden | 3 stuks |
