# Asbestinventarisatie

## Waardsedijk 40 Snelrewaard

Omschrijving onderzocht bouwwerk/gebouw, constructie of object: Wagenloods en loopstal

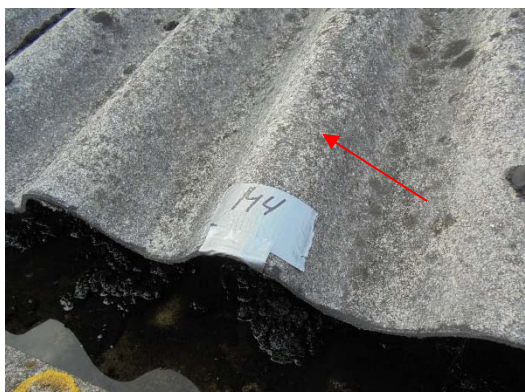
| Bron type | Monster-nummer | Omschrijving (toepassing) | Locatie | Foto | Afmeting en hoeveelheid | Bevestiging | Analyseresultaat | Hecht gebonden | Bereikbaarheid | Risicoklasse Indeling | Opmerking | B | V |
|---|---|---|---|---|---|---|---|---|---|---|---|---|---|
| 01 | ML04 | Plaatmateriaal (golfplaat) | Loopstal, dak | 1, 2, 3 | Circa 720 m <sup>2</sup> | Geschoefd | 15-30% C | Ja | G | 2 | Buitensanering | L | L |

Op het dak van de loopstal is verdacht plaatmateriaal (golfplaat) aangetroffen. Van dit materiaal is monster ML04 genomen. Na analyse is gebleken dat ML04, 15-30% Chrysotiel. Het materiaal is hechtgebonden en verkeert in redelijke staat.
-

Foto 1 – bron 01, ML 04 plaatmateriaal (golfplaat)

Geadviseerd wordt de aangetroffen asbestbron door een deskundig bedrijf in risicoklasse 2 in een buitensanering sanering te verwijderen. Aansluitend dienen de gesaneerde gebieden door een geaccrediteerd laboratorium en inspectie-instelling te worden vrijgegeven.

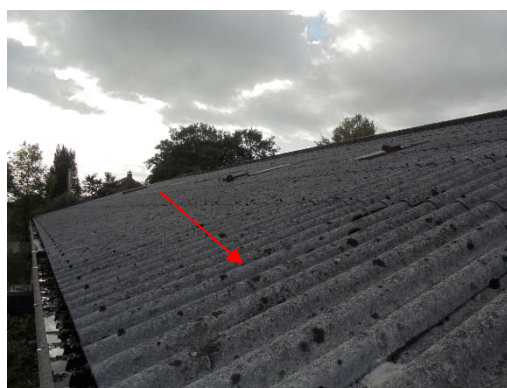
Foto 2 – bron 01, plaatmateriaal (golfplaat) Loopstal

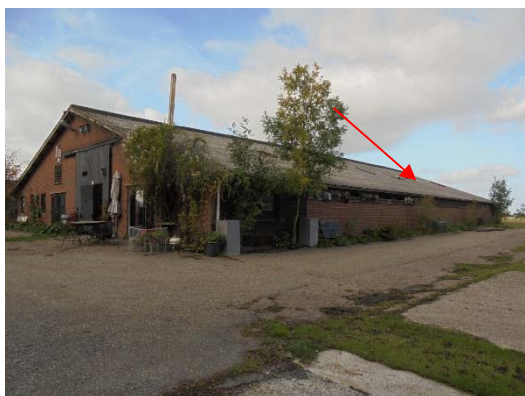
Foto 3 – bron 01, plaatmateriaal (golfplaat) Loopstal

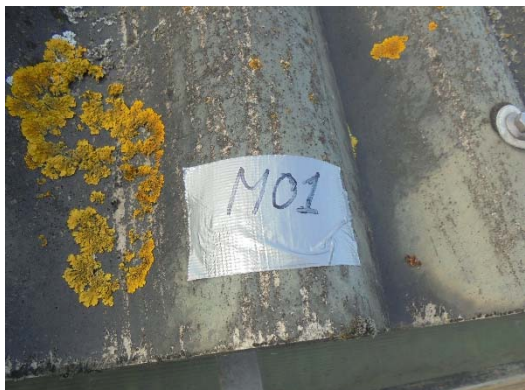
Foto – asbestvrije golfplaat Wagenstal

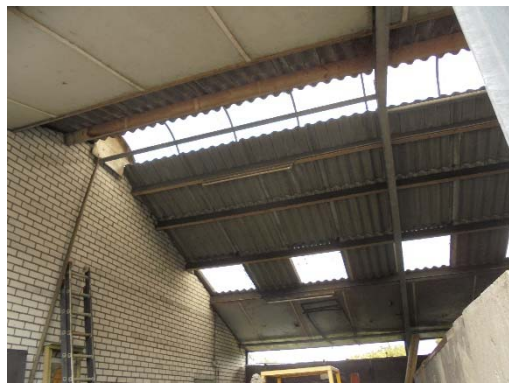
Foto – asbestvrije golfplaat Wagenstal

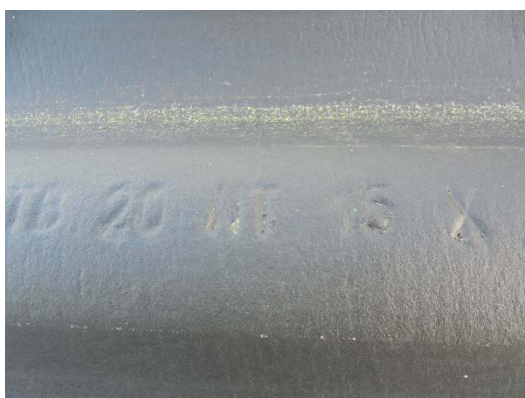
Foto – asbestvrije golfplaat Wagenstal NT

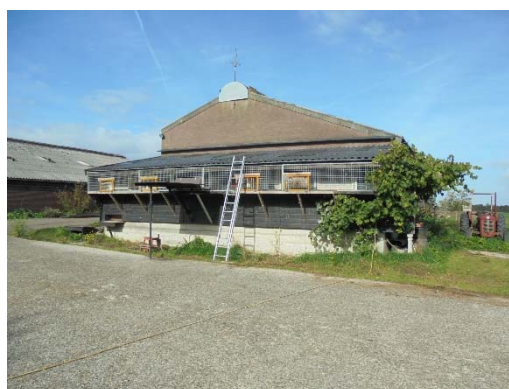
Foto – asbestvrije golfplaat duivenhok (2008)

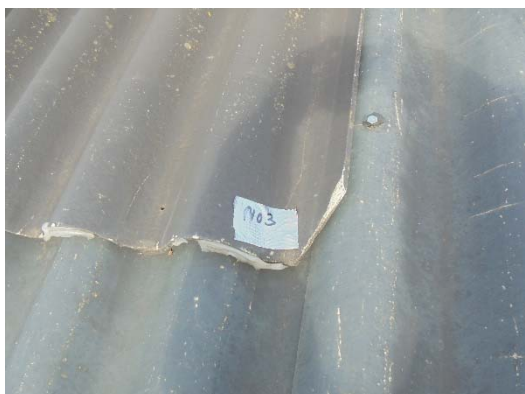
Foto – asbestvrije golfplaat Wagenstal NT

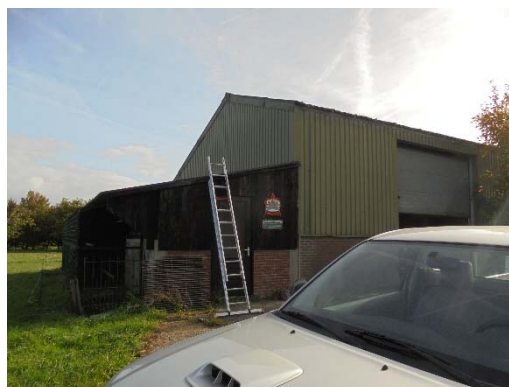
Foto – asbestvrije golfplaat
