## Bomen Effect Analyse J.S. Bachstraat

Ridderkerk

## Bomen Effect Analyse

### J.S. Bachstraat Ridderkerk

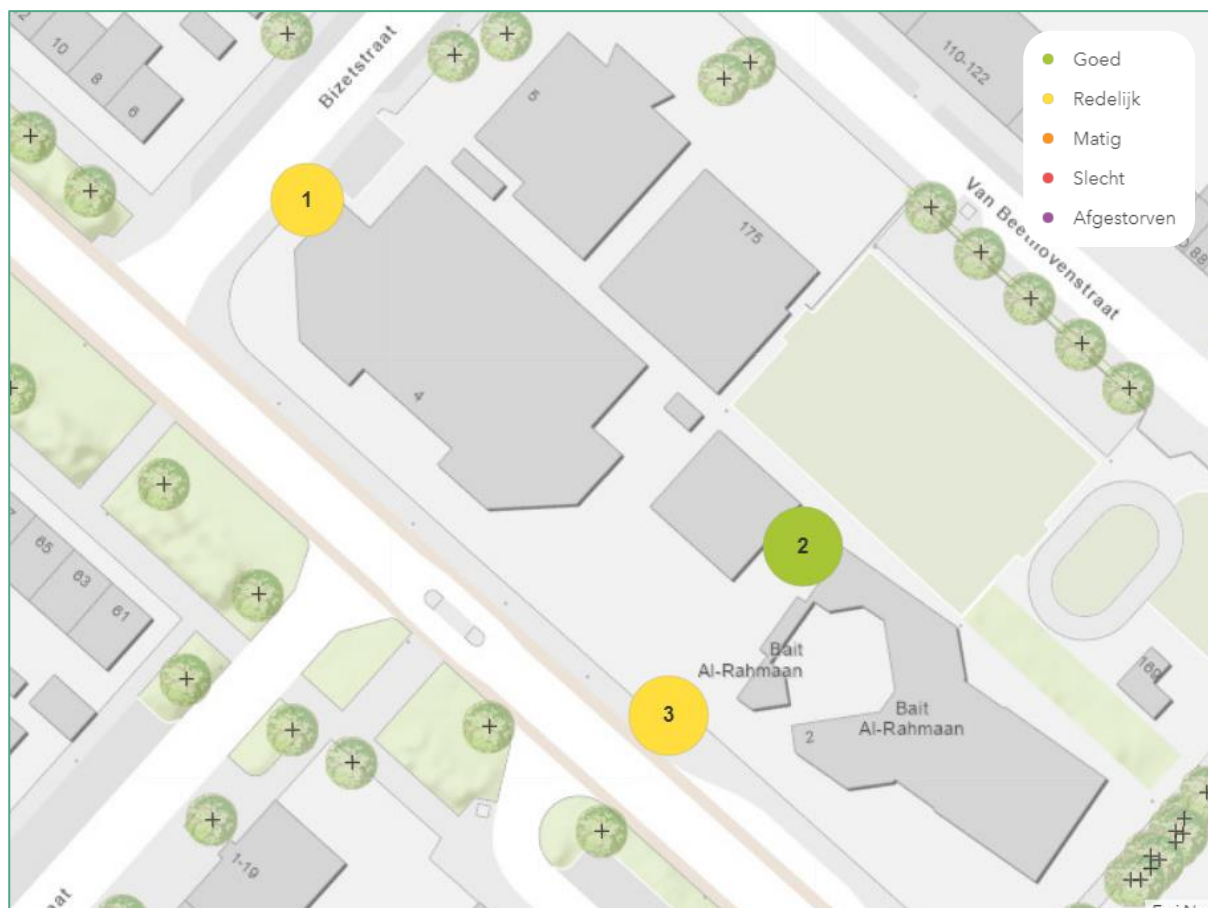
Afbeelding 3.1 Conditie bomen in projectgebied

Alle drie de bomen zijn visueel beoordeeld als gezond, met een daarbij horende toekomstverwachting van meer dan 15 jaar. In **tabel 3.1** is een overzicht weergegeven van de conditie van alle bomen, met de daarbij behorende toekomstverwachting. Op **afbeelding 3.1** is een overzicht weergegeven van de locatie en conditie van de bomen.

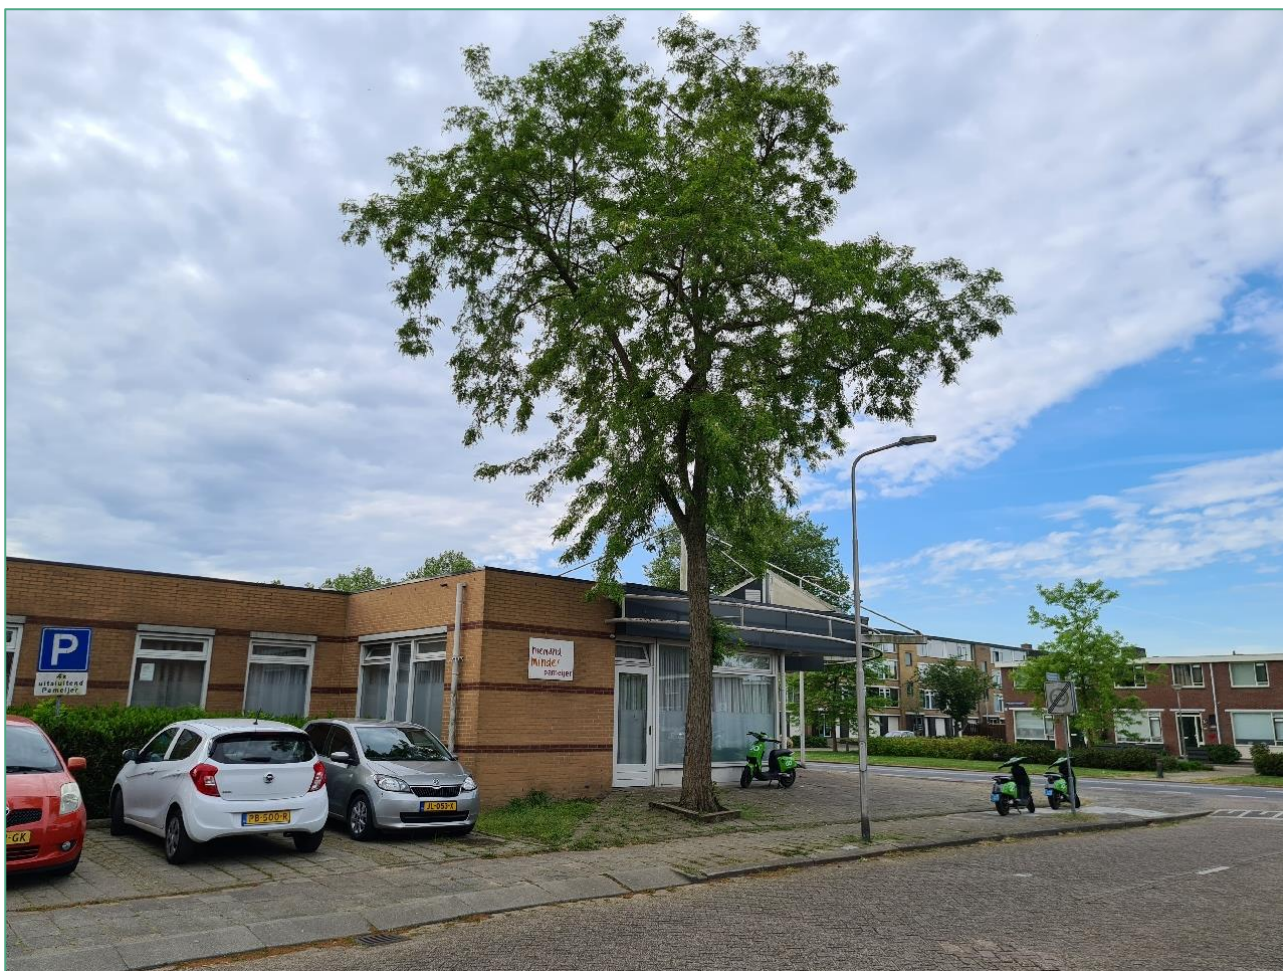
Afbeelding 3.2 Boom 1

Er zijn bij geen bomen invloedrijke mechanische gebreken geconstateerd.

| Boomnummer | Boomsort | Standplaats | Boomhoogte (m) | Boomhoogteklasse | Kroondiameter (m) | Kroondiameterklasse | Standiameter (cm) | Standiameterklasse | Conditie | Toekomstverwachting<br>vóór uitvoering<br>werkzaamheden | Behoud mogelijk | Verplantbaar |
|---|---|---|---|---|---|---|---|---|---|---|---|---|
| 1 | Robinia pseudoacacia | Verharding | 9 | 9 - 12 meter | 10 | 8 tot 12 meter | 42 | 30 - 50 cm | 1 iets verminderd (redelijk/voldoende) | > 15 jaar | Beperkt | Nee |

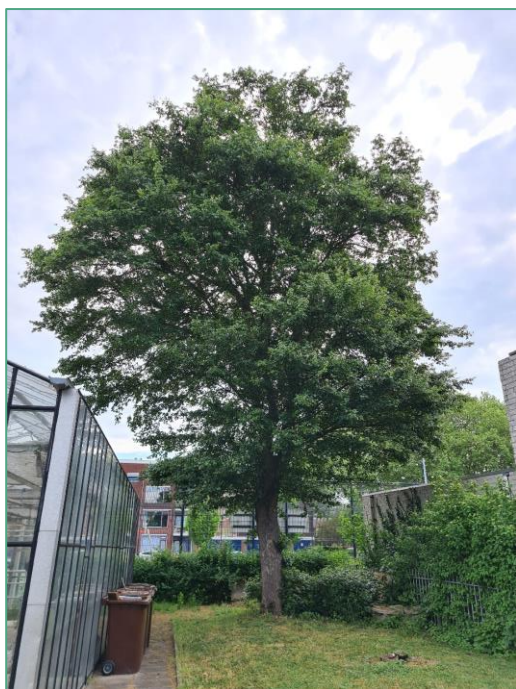
Afbeelding 3.3 Boom 2

| Boomnummer | Boomsort | Standplaats | Boomhoogte (m) | Boomhoogteklasse | Kroondiameter (m) | Kroondiameterklasse | Standiameter (cm) | Standiameterklasse | Conditie | Toekomstverwachting<br>vóór uitvoering<br>werkzaamheden | Behoud mogelijk | Verplantbaar |
|---|---|---|---|---|---|---|---|---|---|---|---|---|
| 2 | Acer campestre 'Elsrijk' | Gazon | 9 | 9 - 12 meter | 11 | 8 tot 12 meter | 57 | 50 - 80 cm | 0 Goed (goed/goed) | > 15 jaar | Beperkt | Beperkt |

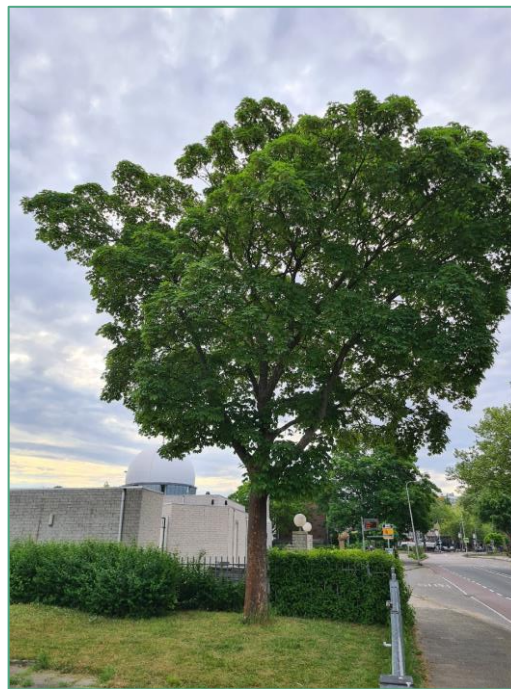
Afbeelding 3.4 Boom 3

| Boomnummer | Boomsort | Standplaats | Boomhoogte (m) | Boomhoogteklasse | Kroondiameter (m) | Kroondiameterklasse | Standiameter (cm) | Standiameterklasse | Conditie | Toekomstverwachting<br>vóór uitvoering<br>werkzaamheden | Behoud mogelijk | Verplantbaar |
|---|---|---|---|---|---|---|---|---|---|---|---|---|
| 3 | Acer pseudoplatanus | Gazon | 7 | 6 - 9 meter | 11 | 8 tot 12 meter | 44 | 30 - 50 cm | 1 iets verminderd (redelijk/voldoende) | > 15 jaar | Beperkt | Ja |

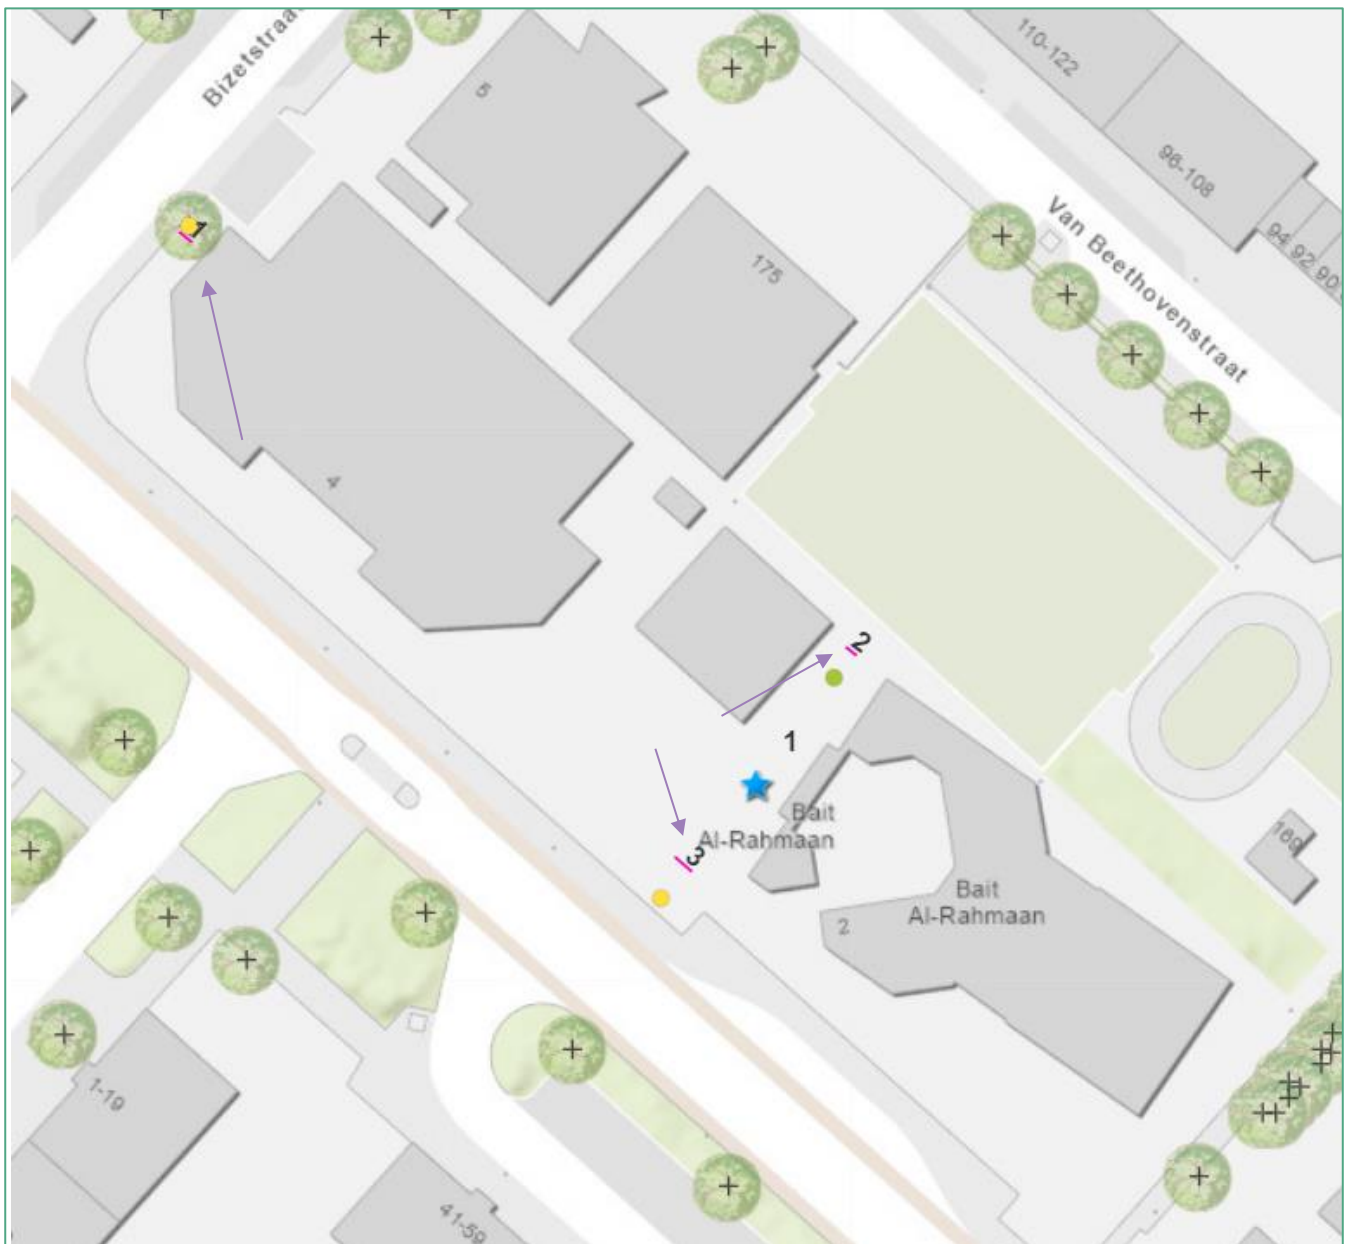
*Afbeelding 3.3 Locatie profielsleuven*

In profielsleuf 1 is te zien dat de boom in verharding vooral wortels maakt tussen het zand en de voedzame grond. Boom 2 en 3 vertonen op een diepte van ongeveer 10 centimeter beworteling van minimaal 5 centimeter Ø.

Er is geen grondwater aangetroffen in de profielsleuven. Volgens de gegevens is het grondwater op een diepte van 120 centimeter aanwezig. Vanwege de voedzame grond en toegang tot grondwater in het gebied hebben de bomen goede toegang tot de belangrijkste voedingsbronnen.

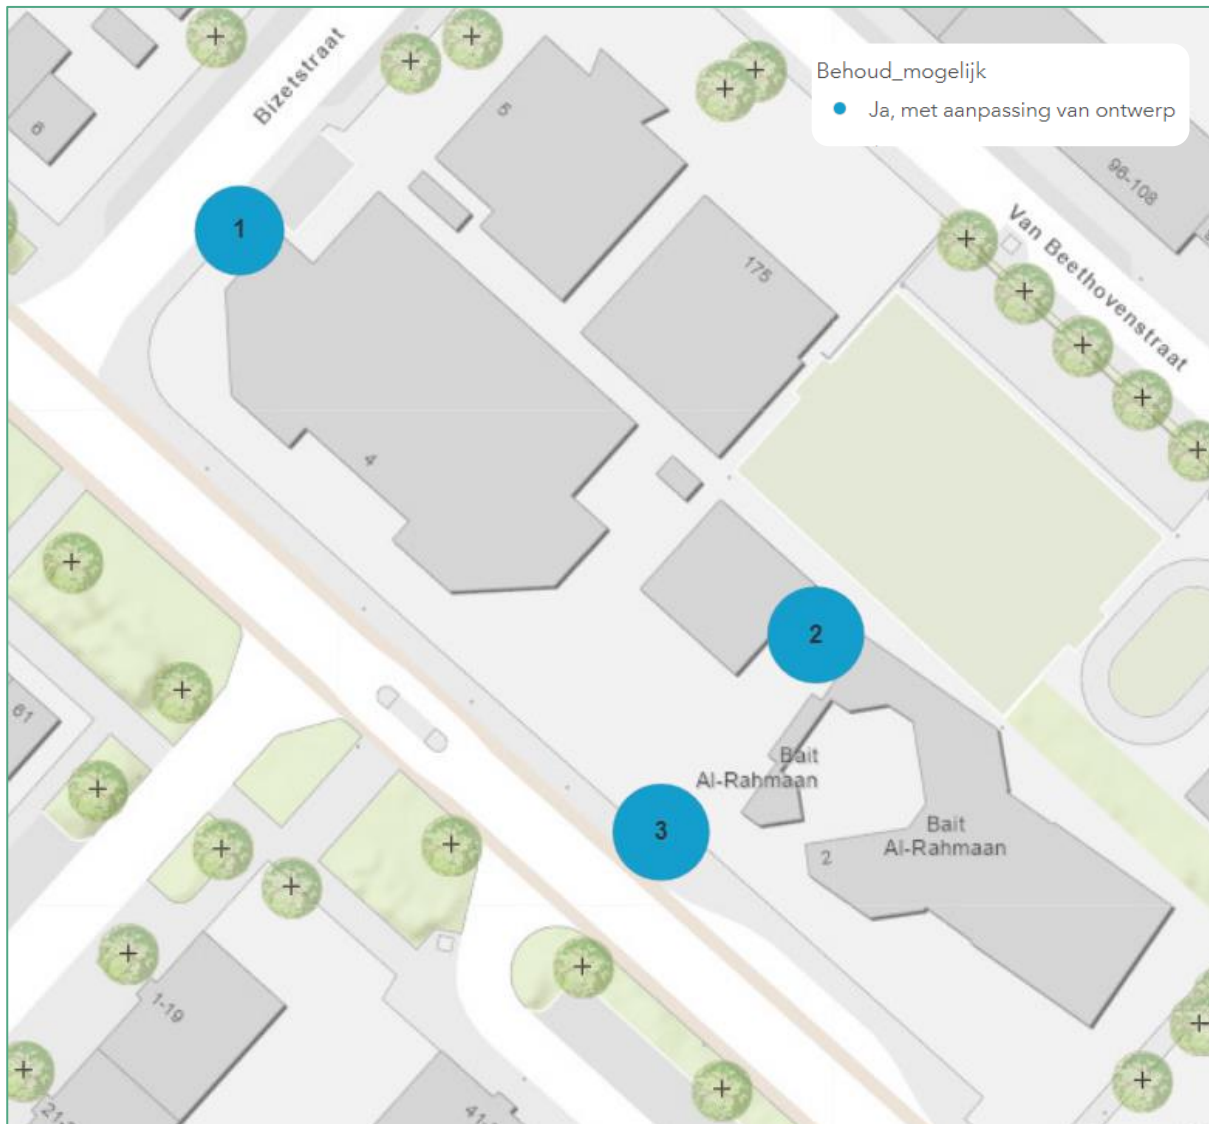
Afbeelding 4.1 Eindoordeel effecten

Op basis van het huidige ontwerp kunnen 3 bomen niet worden ingepast omdat er onomkeerbare schade optreedt door de uit te voeren werkzaamheden rond deze bomen, bijvoorbeeld door beschadiging van stabiliteitswortels of het verlies van wortelvolumen. Deze bomen zijn van voldoende kwaliteit om te worden ingepast in het nieuwe ontwerp.

Om het beoogde ontwerp de parkeerplaatsen te maken dient zorgvuldig de grond rondom de bomen verwijderd te worden. Dit kan gedaan worden door de grond machinaal weg te zuigen in plaats van gebruik van een graafmachine. Daardoor blijven de boomwortels onbeschadigd. Wanneer de grond zorgvuldig verwijderd is kan een groeiplaatsmedium aangebracht worden. In open grond situaties (plantvakken) is het advies om bomengrond toe te passen. Onder trottoir is het toepassen van bomenzand een meerwaarde. Onder parkeervakken is het substraat afhankelijk van de beoogde belasting. Bij matige belasting zoals het parkeren van lichte voertuigen kan gekozen worden voor een toepassing van Urban Sand 60-40. Bij zwaardere belasting is bomengranulaat geadviseerd. Bovenop dit substraat kan gewerkt worden met straatzand of split en een waterdoorlatende verharding, voor een verbeterde water en zuurstof huishouding in de bodem.

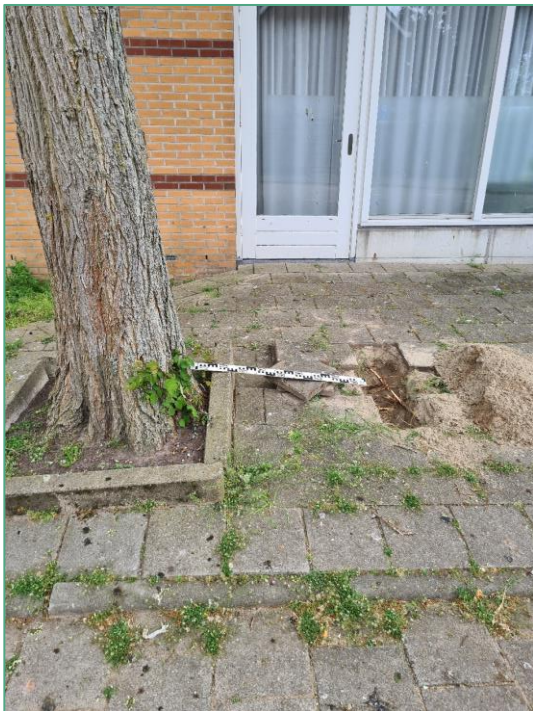
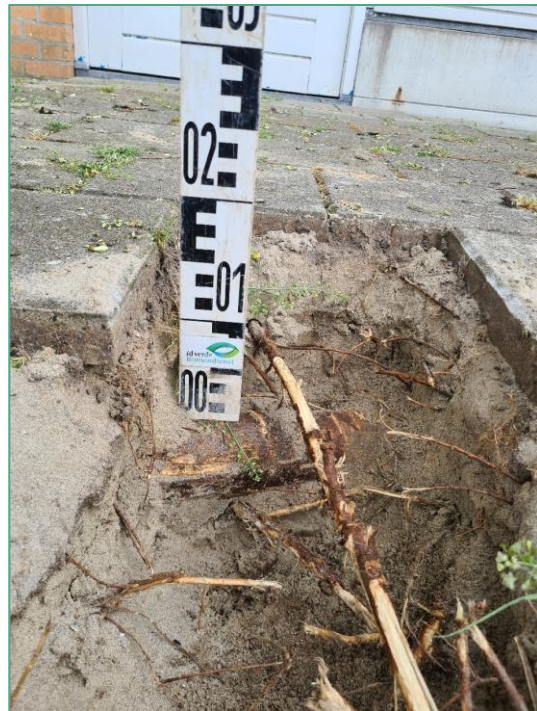
#### Bodemprofiel 1

| Locatie profiel | In tegelverharding – 1,3 meter vanuit de stamvoet van boom 1 |
| Opbouw bodemprofiel | <b>0 - 5 centimeter</b><br>tegelverharding<br><b>5 - 25 centimeter</b><br>humusarm, matig fijn zand, licht grijs, straatzand, droog.<br><b>25 - 55 centimeter</b><br>Matig humeus, kleiig zand, donker bruin, licht vochtig.<br><b>55 - 90 centimeter</b><br>Zeer humeus, lichte klei, donker bruin, licht vochtig. |
| Beworteling | In de bovenlaag van 10 centimeter zijn meerdere opname- en haarwortels aangetroffen van maximaal 0,5 centimeter Ø.<br>Tussen 10 en 50 centimeter is een intensieve beworteling aangetroffen van opnamewortels van maximaal 10 centimeter Ø.<br>Op een diepte van 50 en meer is nauwelijks beworteling aangetroffen. |
| Grondwater | In deze profielsleuf is geen grondwater aangetroffen. Op basis van beschikbare gegevens bevindt het grondwater zich op circa 1,2 meter diepte. |

| Locatie profiel | In tegelverharding – 1,3 meter vanuit de stamvoet van boom 1 |
|---|---|
| Opmerkingen | Tot 1,5m uit stam handmatig verwijderen, zand zuigen, bomengrond aanbrengen. buiten 1,5m 20cm zuigen en bomenzand met open verharding. |

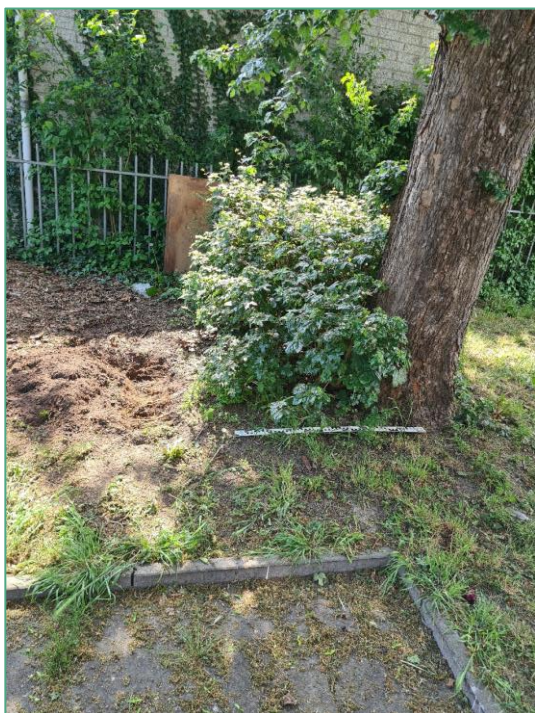
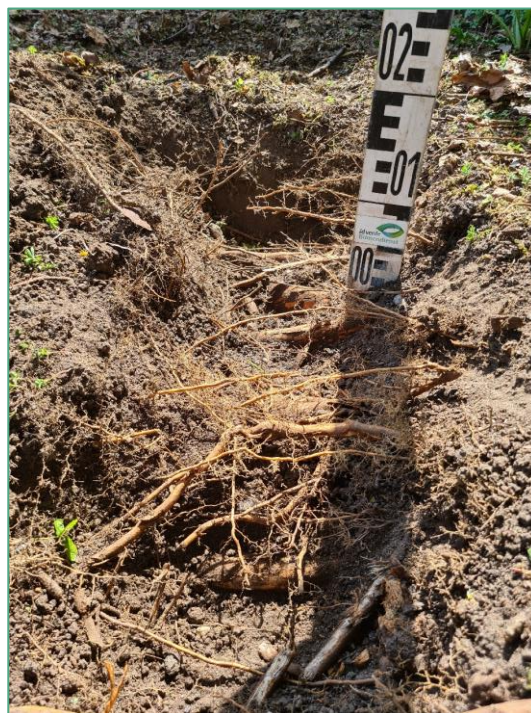
### Bodemprofiel 2

| <b>Locatie profiel</b> | <b>In open grond – 1,3 meter vanuit de stamvoet van boom 2</b> |
| <b>Opbouw bodemprofiel</b> | <b>0 - 25 centimeter</b><br>Matig humeus, kleiig zand, grijs, droog. |
| <b>Beworteling</b> | In de bovenlaag van 25 centimeter is een intensieve beworteling aangetroffen van opname- en haarwortels aangetroffen van maximaal 5 centimeter Ø. |
| <b>Grondwater</b> | In deze profielsleuf is grondwater aangetroffen op een diepte van circa 1,2 meter diepte. |

| <b>Opmerkingen</b> | Dieper dan 25cm niet mogelijk met spade. behoud mogelijk, vanaf 1m uit hart stam 5 cm grondzuigen. bomenzand aanbrengen, ophogen en open verharding. |

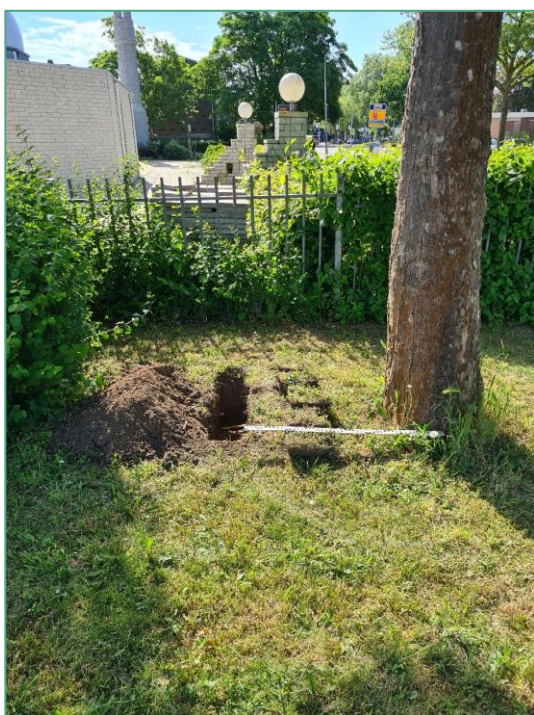
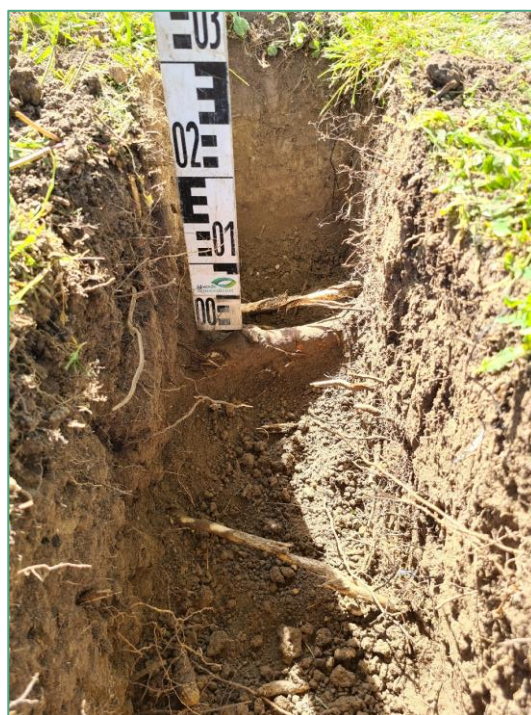
#### Bodemprofiel 3

| Locatie profiel | In gazon – 1 meter vanuit de stamvoet van boom 3 |
| <b>Opbouw bodemprofiel</b> | <b>0 - 25 centimeter</b><br>Matig humeus, kleilig zand, grijs, droog.<br><b>25 - 40 centimeter</b><br>Matig humeus, kleilig zand, grijs, droog.<br><b>80 - 120 centimeter</b><br>Matig humeus, zware klei, licht grijs, vochtig. |
| <b>Beworteling</b> | Tussen 0 en 25 centimeter zijn meerdere opname- en haarwortels aangetroffen van maximaal 1 centimeter Ø.<br>Tussen 25 en 40 centimeter is een intensieve beworteling aangetroffen van opnamewortels van maximaal 5 centimeter Ø. |
| <b>Grondwater</b> | In deze profielsleuf is geen grondwater aangetroffen. Op basis van beschikbare gegevens bevindt het grondwater zich op circa 1,2 meter diepte. |

| Locatie profiel | In gazon – 1 meter vanuit de stamvoet van boom 3 |
|---|---|
| <b>Opmerkingen</b> | Dieper dan 40cm niet mogelijk met spade of grondboor. behoud mogelijk, vanaf 1m uit hart stam 20cm grondzuigen. bomenzand aanbrengen en open verharding. |
