Onderwerp: ZOHO - Glazen gebouw

Datum 09-09-2022

Bijlage bij memo “ZOHO – Glazen gebouw”:  
**Bouwkundige opname**

## **ZOHO gebouw / Bouwkundige opname – Kavel 2.1 – Definitief, versie 3 –**

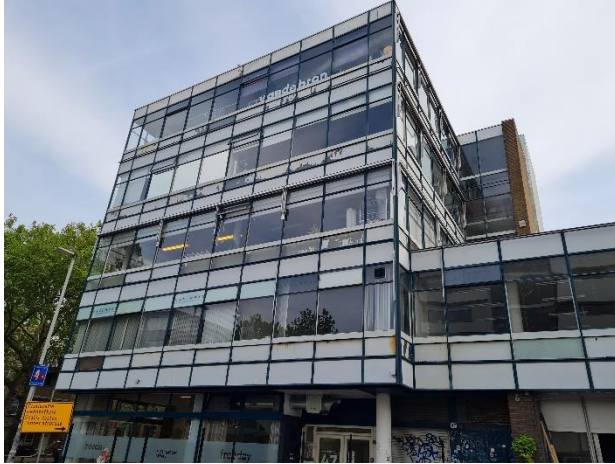
Asbest in gevelbeplating en kitwerken. Zie rapportage RPS

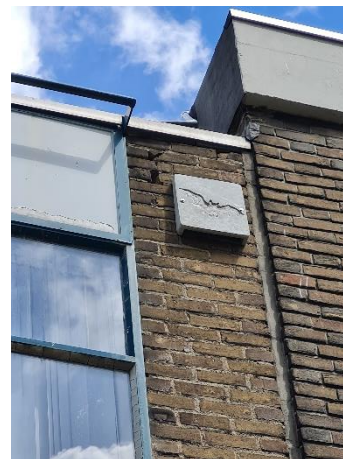
Scheurvorming bij gevel/dakaansluiting door zetting gebouw of waterschade vanaf het dak. Dit dient nader onder zocht te worden en hersteld te worden.

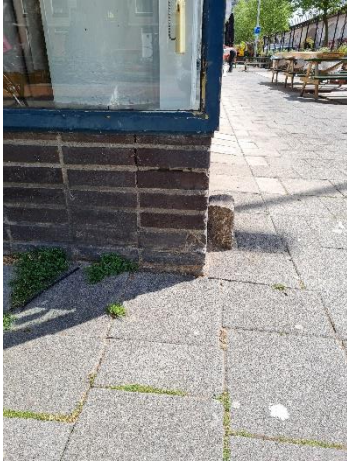
Beschadigd metselwerk hoek Vijverhofstraat –  
Teilingerstraat.

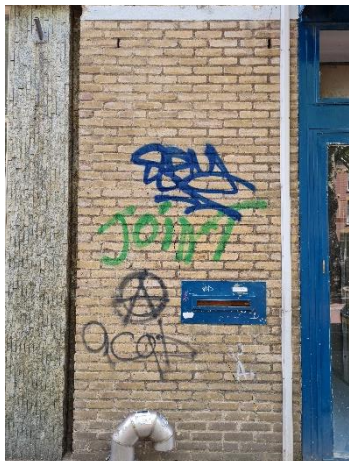
Scheur in gevelmetselwerk buiten spouw tussen linker en recht gebouw aan de Teilingerstraat. Aan binnenzijde en kelder geen gebreken geconstateerd.

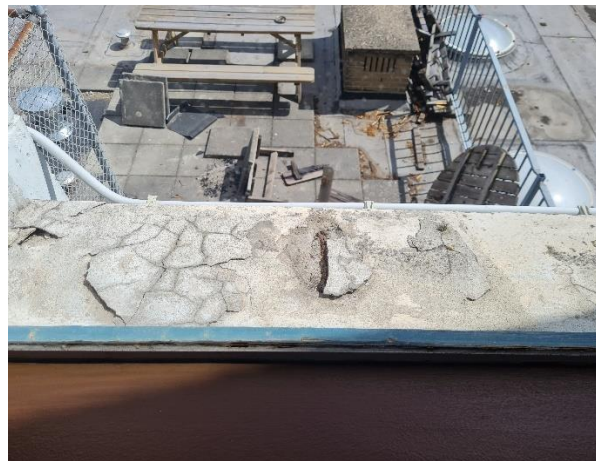
Barsten en afbladderen stucwerk op betonnen waterslagen bij de kozijnen trappenhuis. Betonrot herstel toepassen.

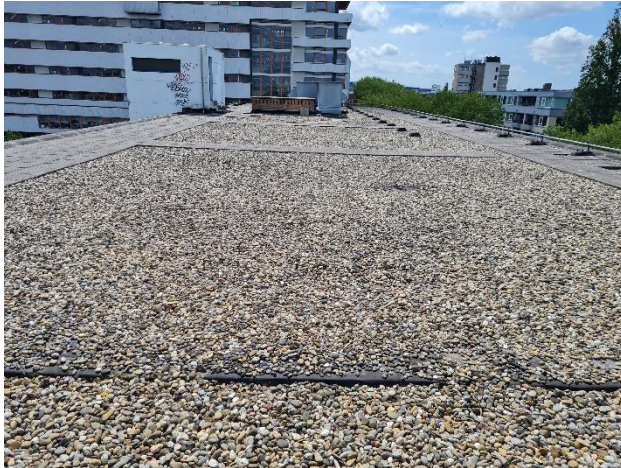
De dakafwerking verkeert over het algemeen in redelijke staat van onderhoud.

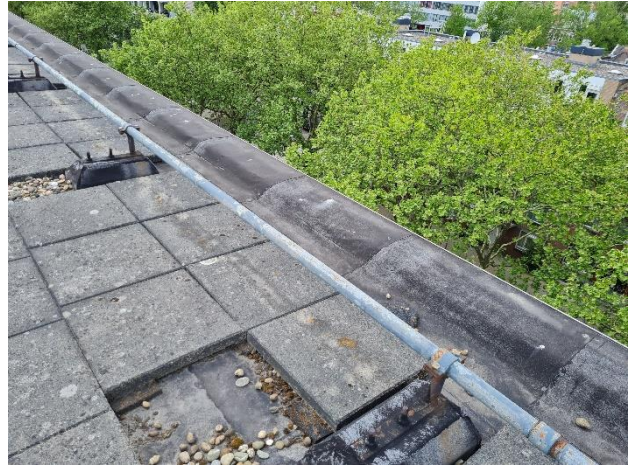
De dakranden vertonen plaatselijk beginnen de craquelé

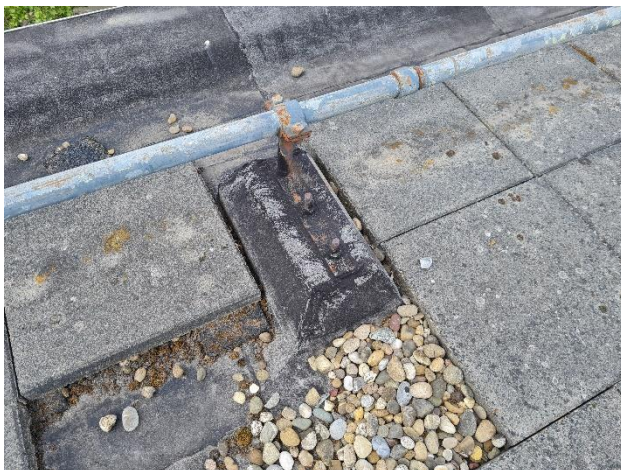
De geleide reling vertoont met regelmaat corrosie dat behandeld dient te worden.

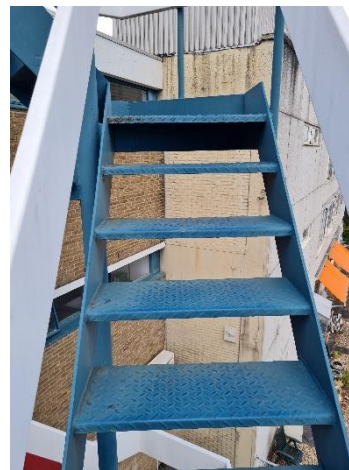
De vluchttrap aan de achterzijde van het pand verkeert nog in redelijk tot goede staat en dient geschilderd te worden om het staal te beschermen.

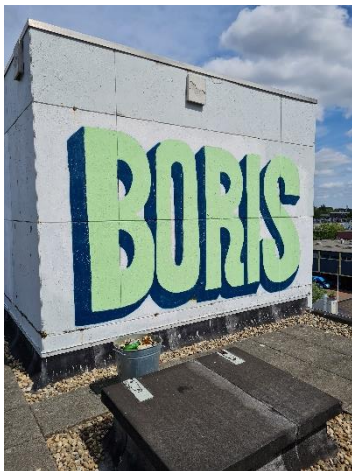
De betonnen dakopbouw dekkend geschilderd heeft incidenteel wat betonrot en plaatselijk afbladderend schilderwerk. Geen grote constructieve gebreken geconstateerd

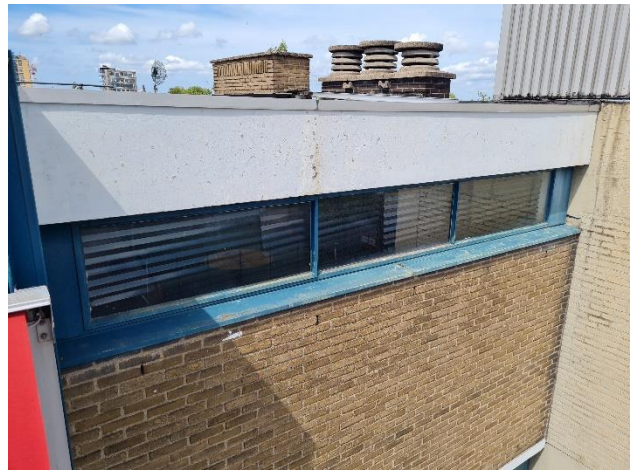
In de betonnen dakrand zijn plaatselijk scheurtjes geconstateerd die kunnen leiden tot aantasting van het wapeningsstaal.

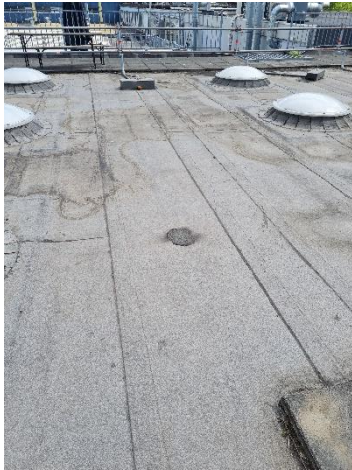
Divers beschadigingen aangetroffen aan bitumen lage dak door verkeerd gebruik dak. Overige dakbedekking en lichtkoepels nog in redelijke staat.

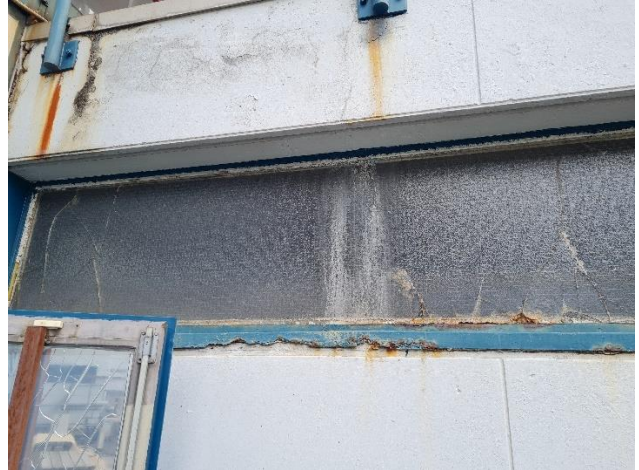
De betonnen dakopbouw, lage dak, dekkend geschilderd heeft met regelmaat haarscheuren en het betonwerk komt naar voren. Dit duidt op aanstasting van het wapeningsstaal. Kozijnwerk is in slechte staat.

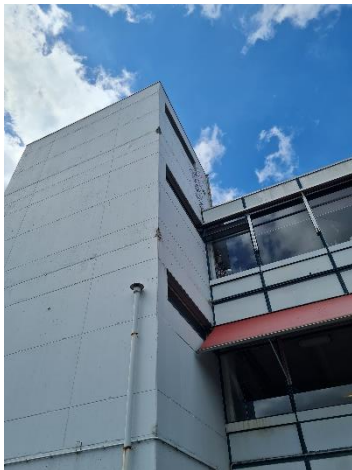
Plaatselijk betonrot geconstateerd bij gevelopbouw trappenhuis

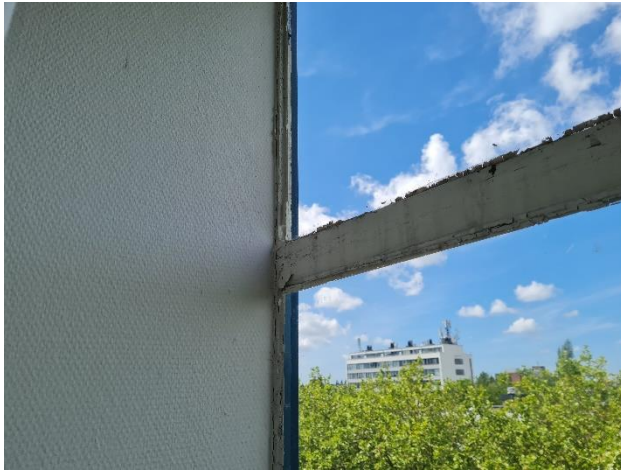
Met regelmaat corrosie aangetroffen aan de binnenzijde van het pand.

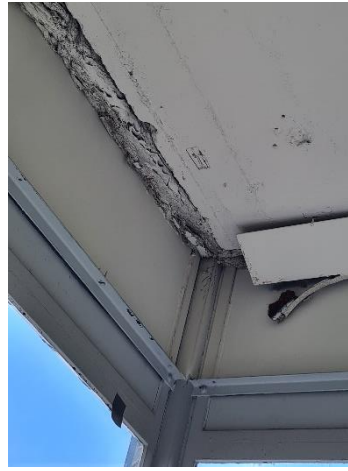
Aansluiting tussen vloerconstructie en stalen kozijn met asbestbeplating en glas of staalwol.

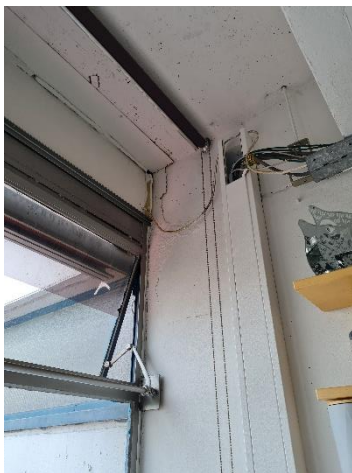
Scheurvorming bij aansluiting kolomconstructie en gevel op de 4<sup>e</sup> verdieping achter de liften.

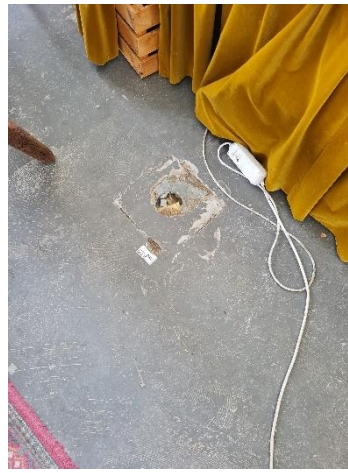
Asbest in o.a. vloerconstructie. Voor overige asbest zaken zie rapportage RPS.

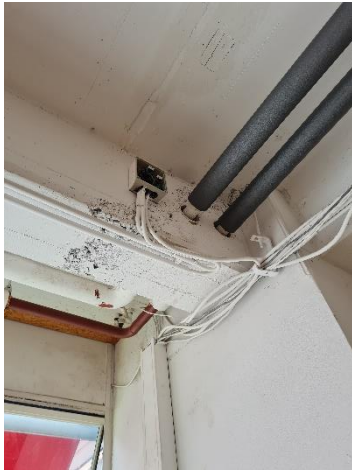
Plaatselijk grindnesten in betonconstructie aangetroffen. Functionaliteit voor nieuwbouw plannen dient nader onderzocht te worden. Verder zijn er aan de betonnen kolommen en liggers geen noemenswaardige gebreken geconstateerd.

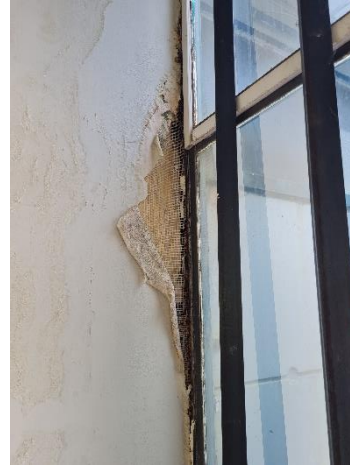
Diverse lekkages aangetroffen aan binnenzijde kozijnen door openstaande verbindingen in kozijnwerk/aansluitingen kozijn.

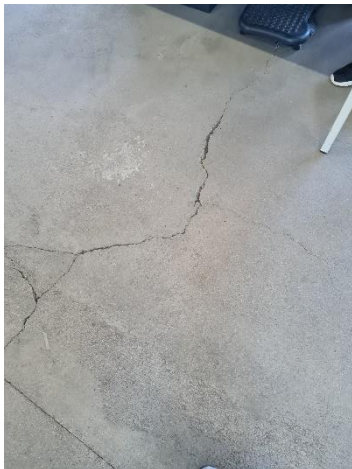
Zetscheurvorming aangetroffen in betonnen vloerconstructie 1<sup>e</sup> verdieping.

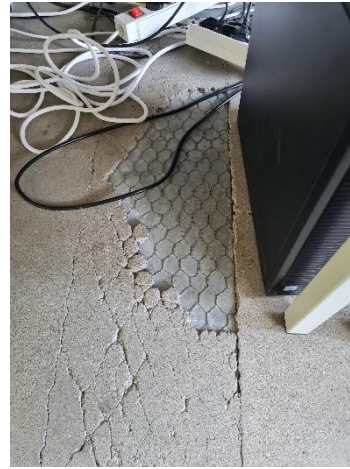
Beschadiging toplaag betonvloer 1e verdieping.

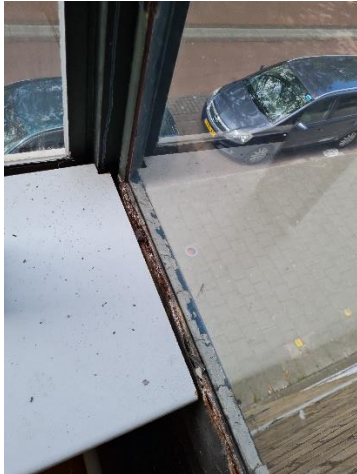
Aantasting corrosie aan binnenzijde kozijn.

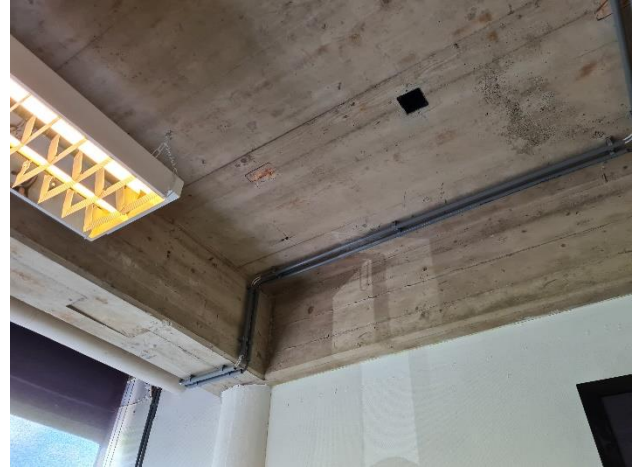
Over het algemeen zijn er naast de genoemde gebreken geen noemenswaardige gebreken geconstateerd aan de constructieve delen van het gebouw.

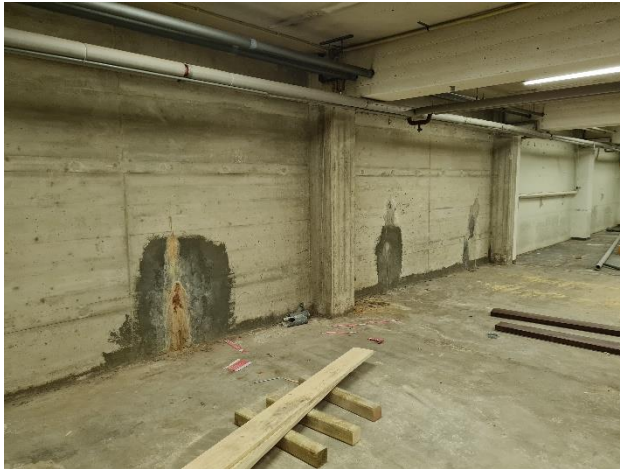
In de kelderwand zitten diverse herstelwerkzaamheden van vermoedelijk indringend grondwater. Ca 1 jaar geleden heeft de kelder nog vol water gestaan. Dit is inmiddels hersteld

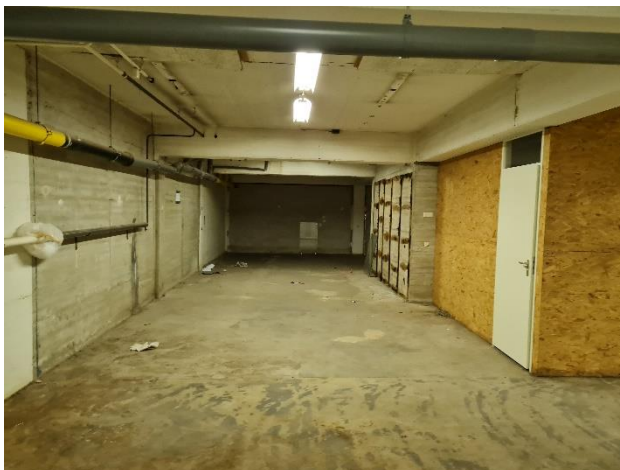
De betonnen constructie verkeert over het algemeen in goede staat. Geen noemenswaardige gebreken geconstateerd

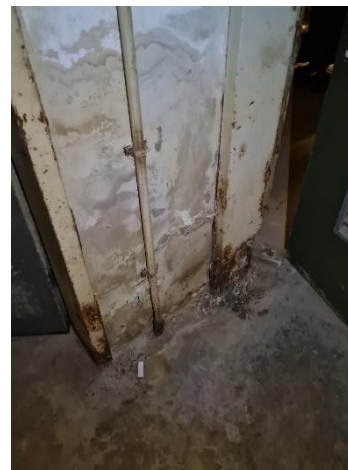
Vocht en waterschade geconstateerd nabij de stadsverwarmingsruimte.

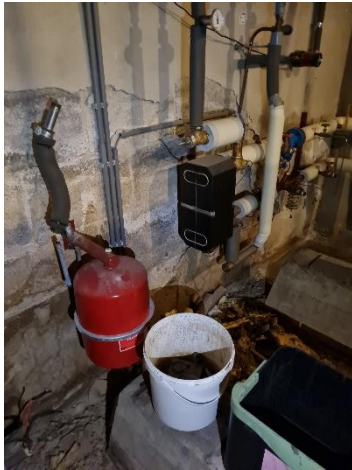
Beschadiging gevelafwerking in stookruimte  
stadverwarming en ruimten rondom.

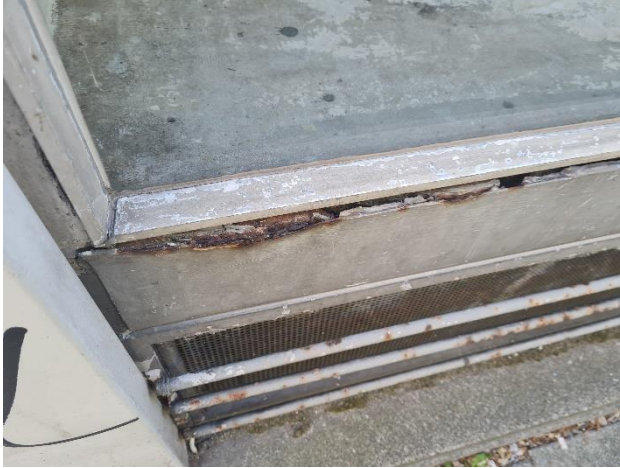
De stalen kozijnen zijn met regelmaat gecorrodeerd dat niet meer te herstellen valt. Betreft enkele beglazing in stalen kozijnen – directe koudebrug

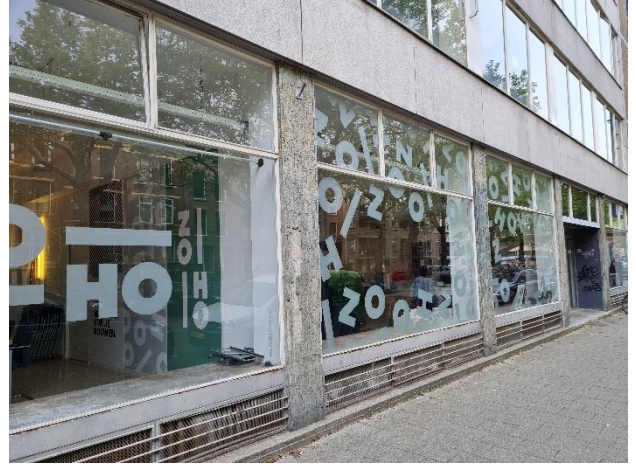
De natuurstenen sierlijsten ontbreken plaatselijk. Daarnaast zijn er diverse boorgaten aangebracht.

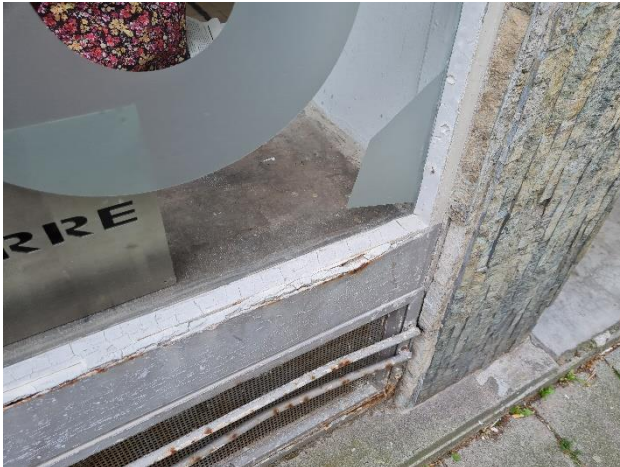
De enkele beglazing wordt deels geklemd met aluminium profielen, deels met stopverf en met stalen glaslatten.

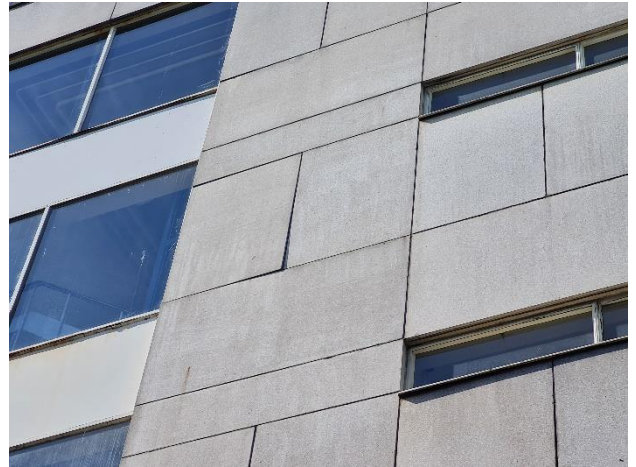
De betonnen gevelbeplating staat plaatselijk niet recht. Onduidelijk is op dat dit vanaf de bouw zo is of het een ontstaan gebrek is. Daarnaast is er plaatselijk corrosie op de betonplaten geconstateerd.

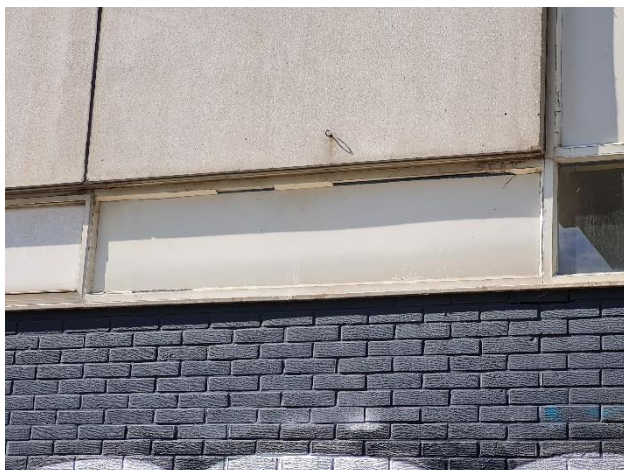
Met regelmaat ontbrekend stopverf bij de kozijnen

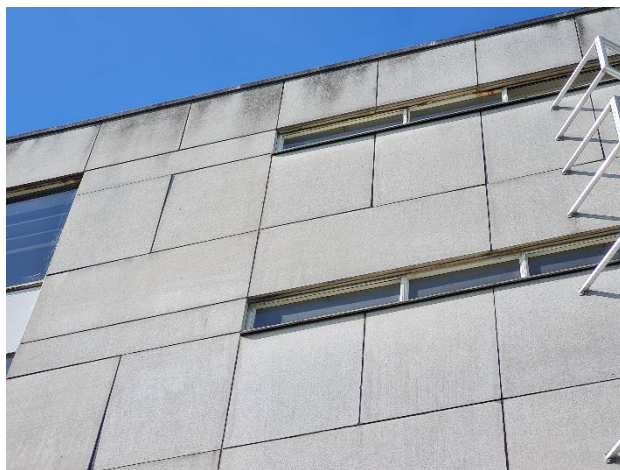
Stalen kozijnen en waterslagen zijn gecorrodeerd en niet altijd meer te herstellen.

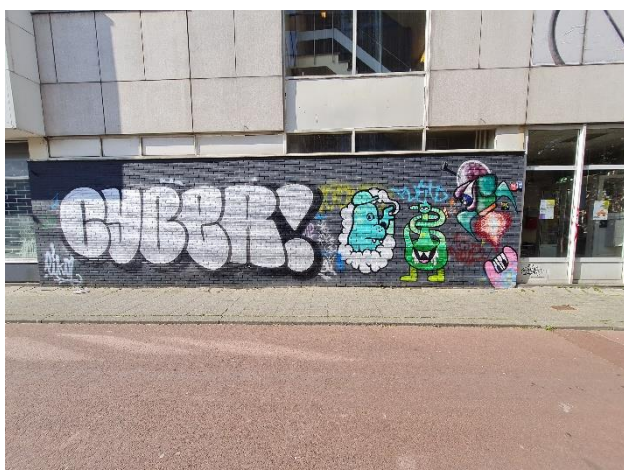
Aan het metselwerk van de laagbouw zijn geen noemenswaardige gebreken geconstateerd. Incidenteel schades door aanrijdingen

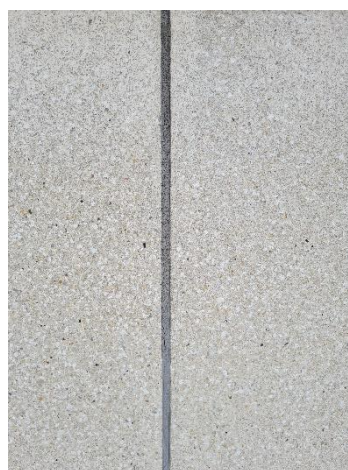
De dilatatievoegen tussen de betonplaten zijn uitgehard en dienen vervangen te worden om inwatering via de spouw te voorkomen.

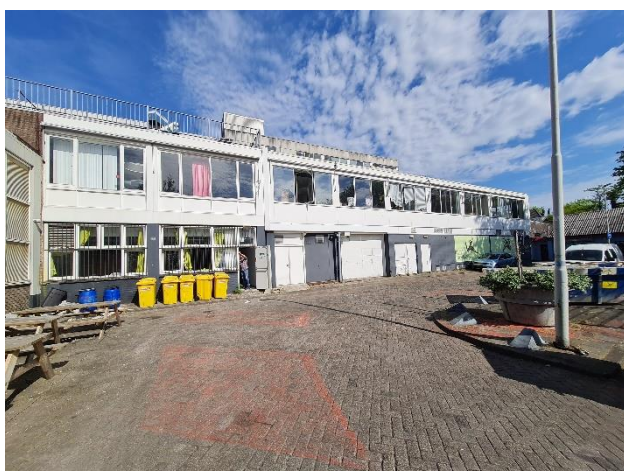
De houten kozijnen op de begane grond en eerste verdieping verkeren over het algemeen in goede staat.

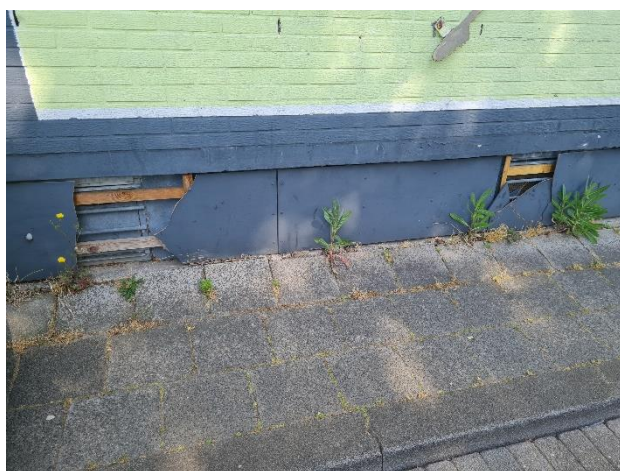
Diverse aanrijdschades geconstateerd aan kunststof gevelbeplating.

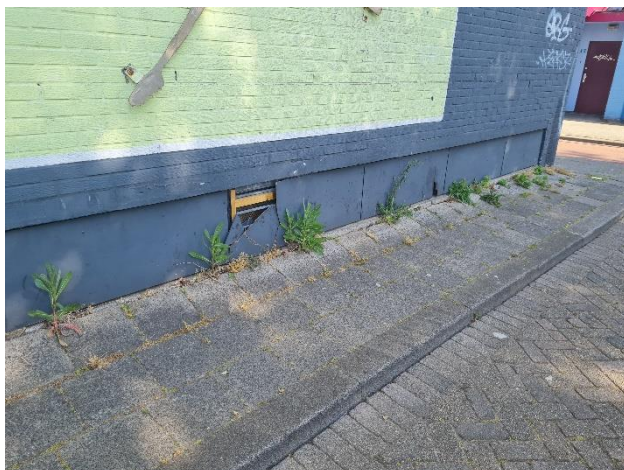
Verzakking straatwerk aan achterzijde.

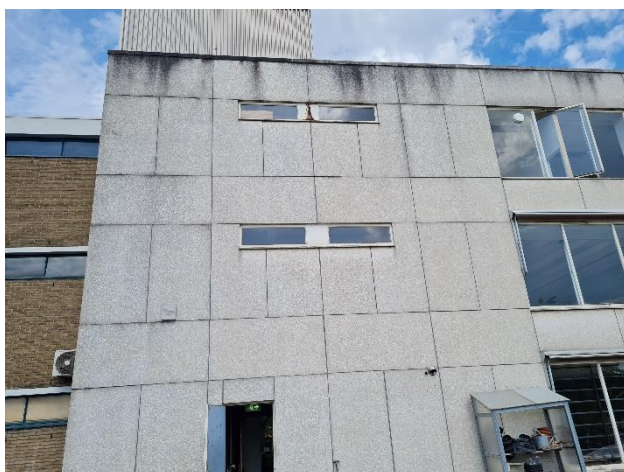
Corrosievorming op kozijn en incidenteel op de betonnen geveldelen.

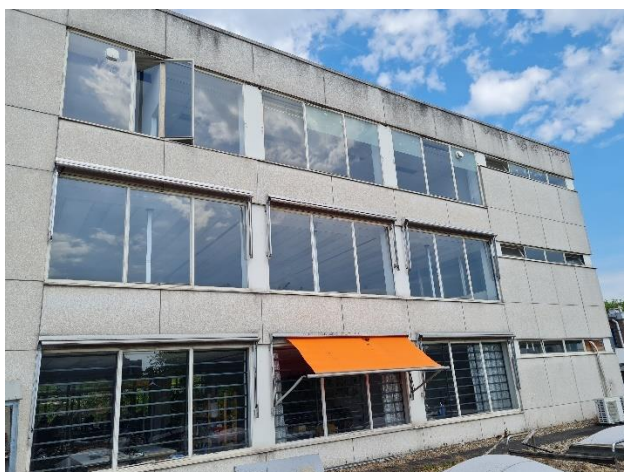
Zonweringsdoek beschadigd.

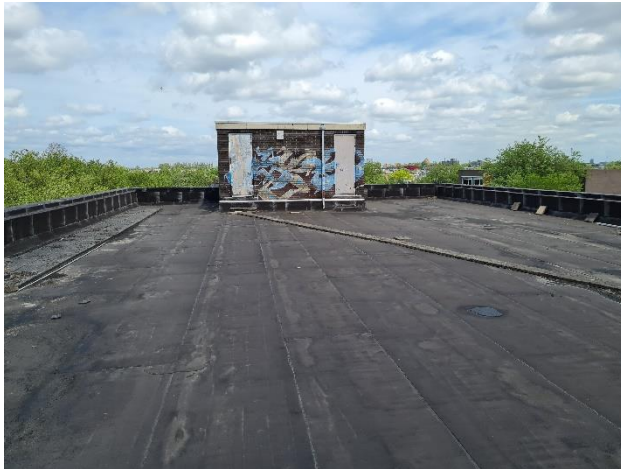
Het dakbitumen verkeert over het algemeen nog in een redelijke staat.

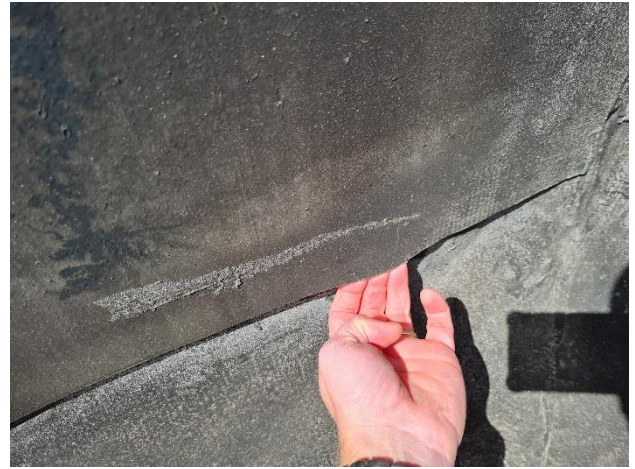
De dakranden hebben met regelmaat openstaande verbindingen.

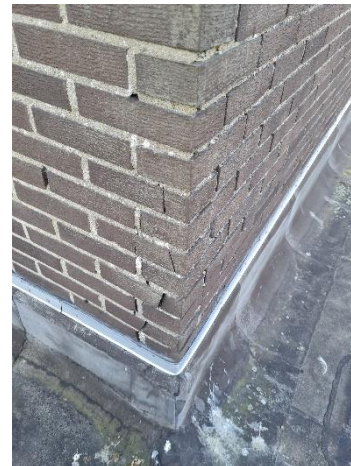
In de dakopbouw is constructieve scheurvorming in het metselwerk geconstateerd.

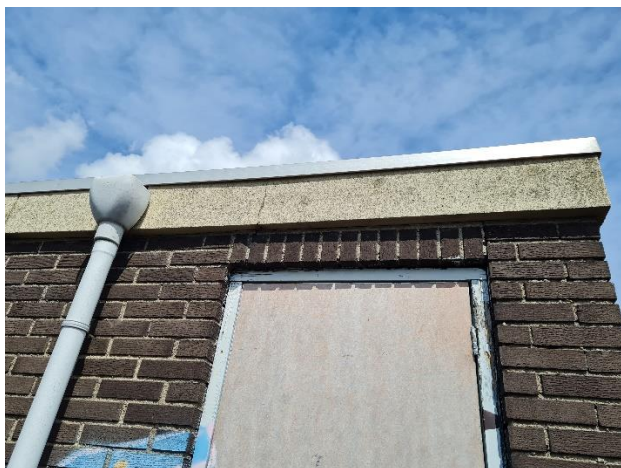
In de dakplaat van de dakopbouw is een scheur geconstateerd.

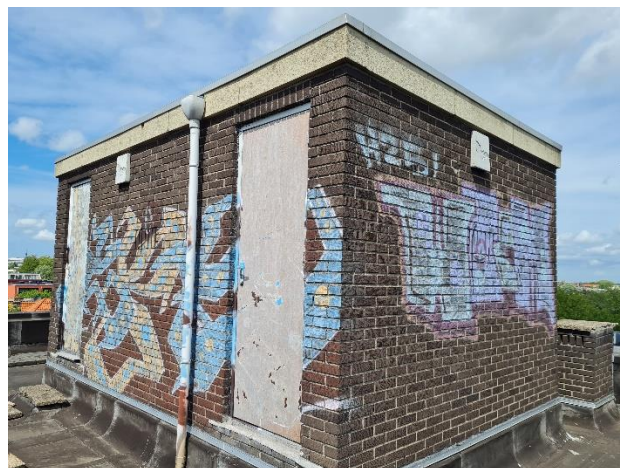
Afwerklaag houten deuren dakopbouw in slechte staat.

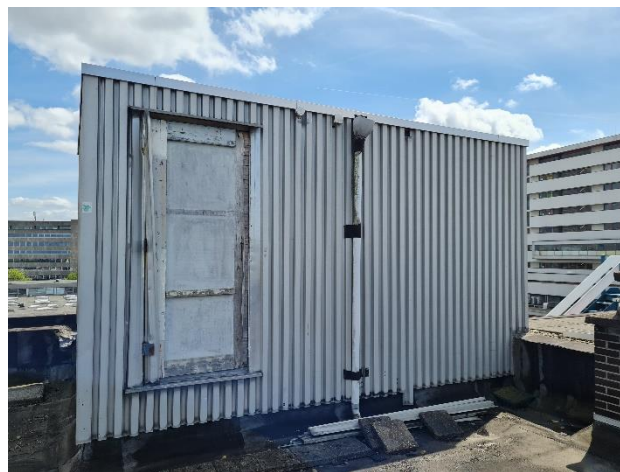
Deur beschadigd aluminium dakopbouw.

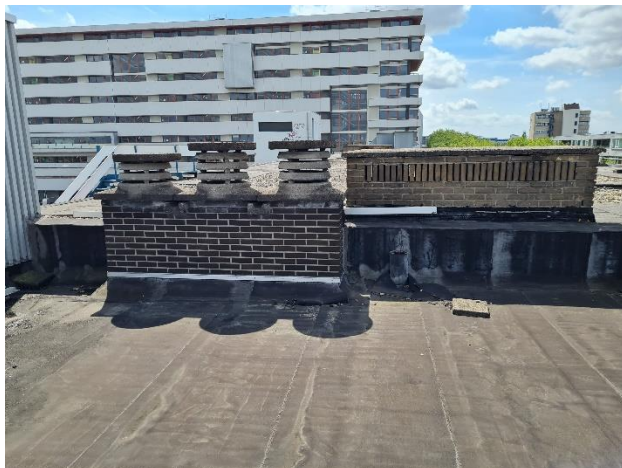
Dak aansluitingen professorisch gemaakt waardoor inwatering mogelijk blijft.

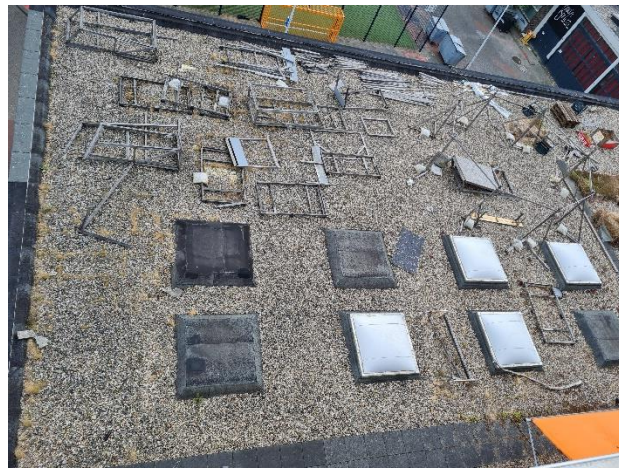
Lage dak vervuild met materiaal dat kan zorgen voor vervolgschades bij onstuimige weersomstandigheden.

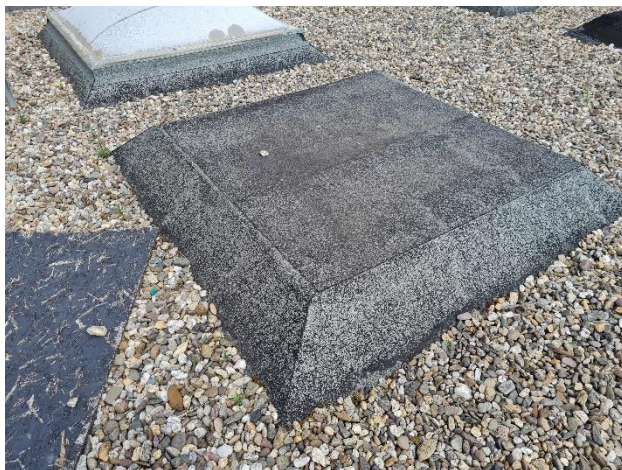
Bitumen vertoont craquele in een gevorderd stadium en heeft nog een beperkte levensduur.

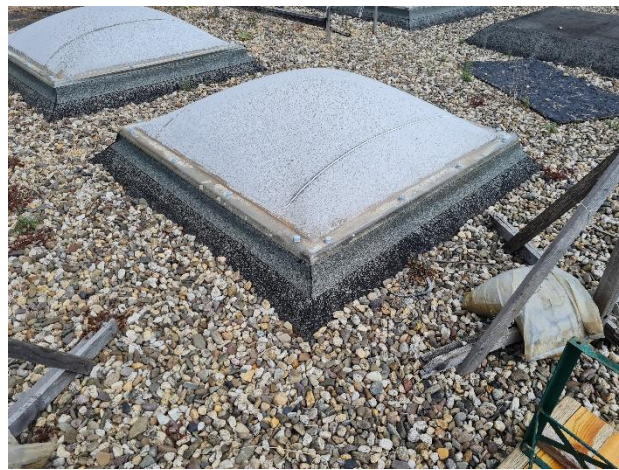
Lichtkoepels zijn aangetast door weersinvloeden.

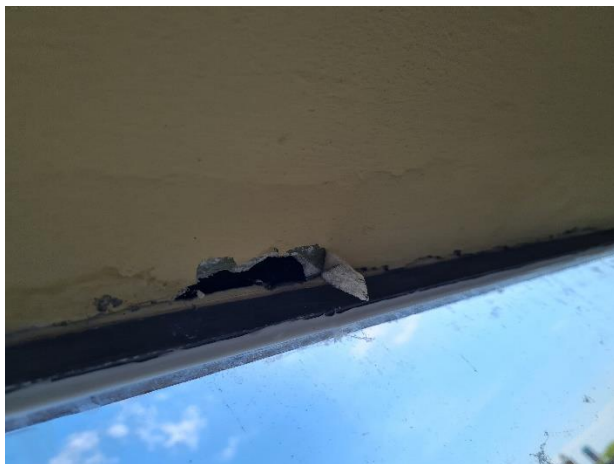
In het hoofdtrappenhuis zijn er diverse schade aangetroffen bij de beton en kozijn aansluitingen.

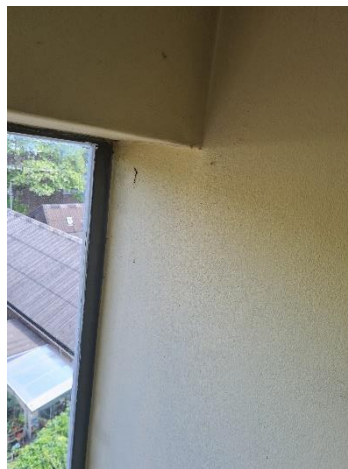
Beton komt los bij aansluitpunt kozijn in gevel. Dit is op meerdere plaatsen in het hoofdtrappenhuis

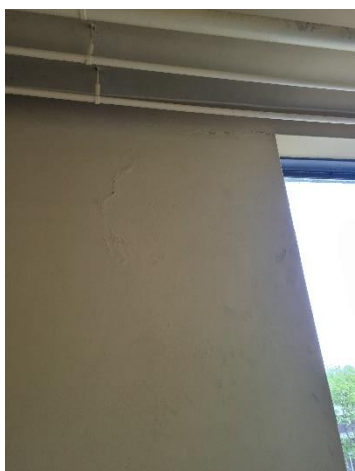
Waterschade op de 4<sup>e</sup> verdieping in het hoofdtrappenhuis.

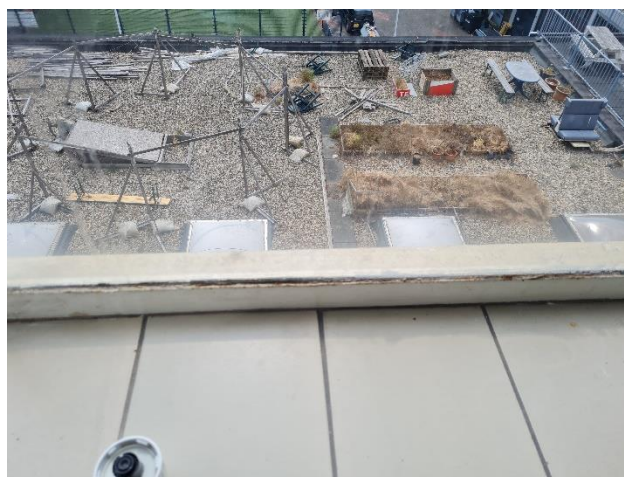
Corrosievorming aan binnenzijde kozijn.

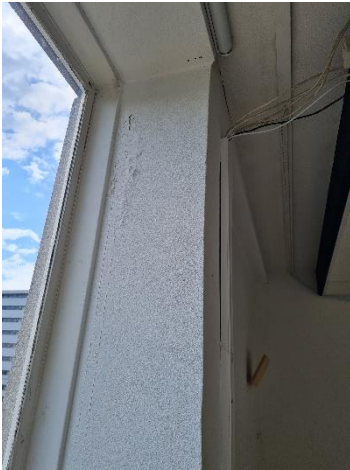
Vochtschades aangetroffen op 4<sup>e</sup> verdieping bij gevelkozijn aansluiting.

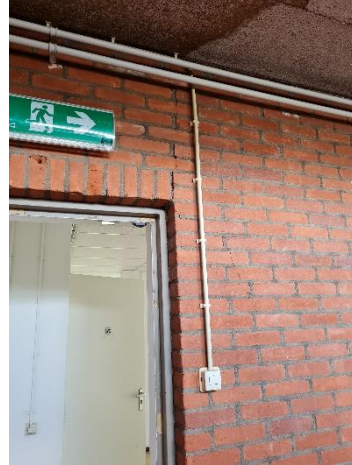
Scheurvorming aangetroffen in niet dragende muur noodtrappenhuis.

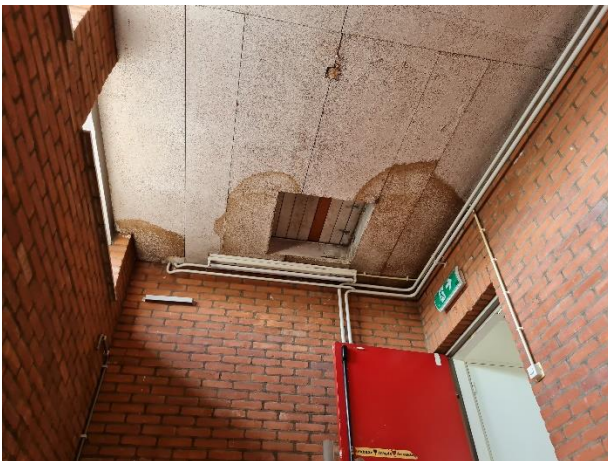
Oude lekkagesporen op 4<sup>e</sup> verdieping in noodtrappenhuis. Luik naar bovenliggend deel niet geïnspecteerd ivm de toegang.

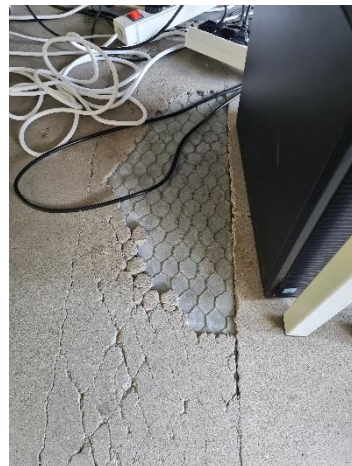
Beschadiging toplaag betonvloer 1e verdieping.

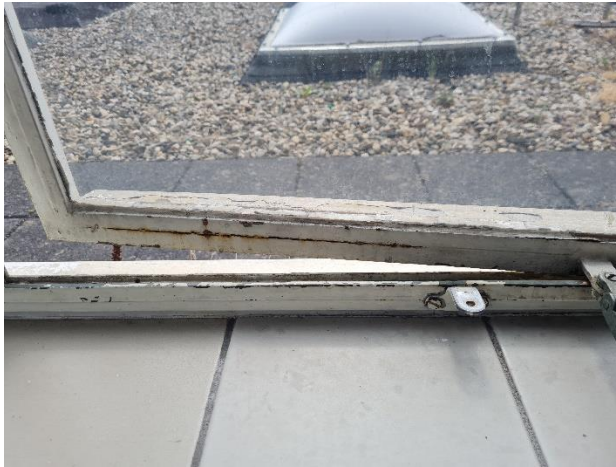
Aantasting corrosie aan binnenzijde taatsraam

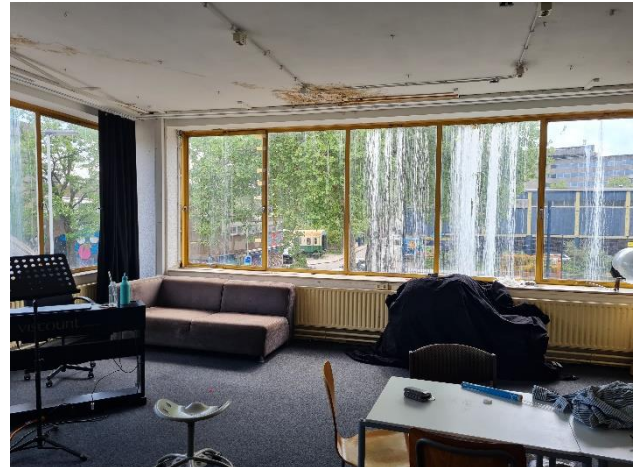
Eerste verdieping hoek achterzijde/ linkergevel. Daklekkages geconstateerd. Bij de kozijnen corrosievorming geconstateerd en de betonnenborstwering met keramische vensterbanken zijn ontzet. Zie volgende foto's.

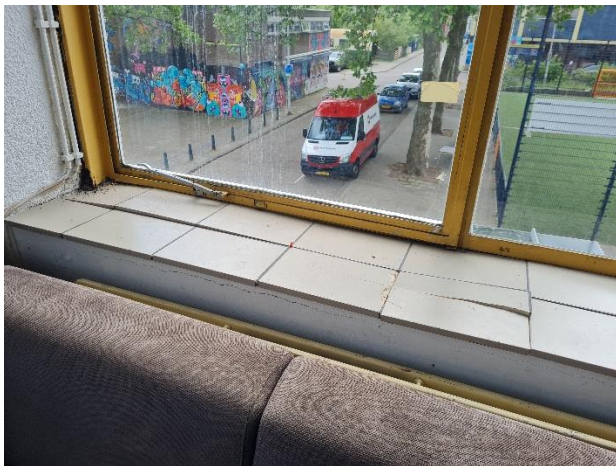
Vensterbanken op borstwering komen los door onderliggende scheurvorming in de borstwering.

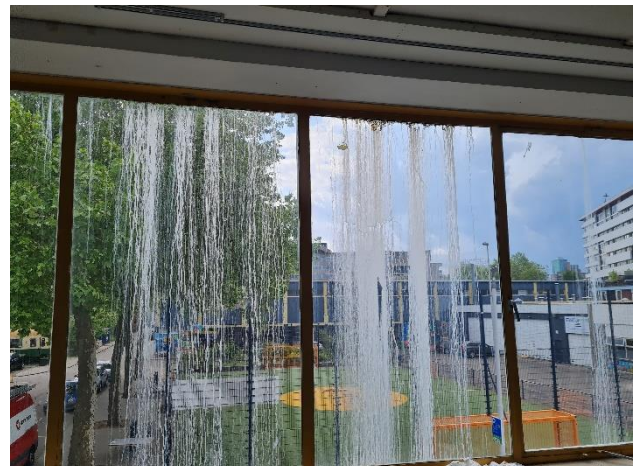
Corrosie en lekkagesporen bij stalen kozijn achtergevel.

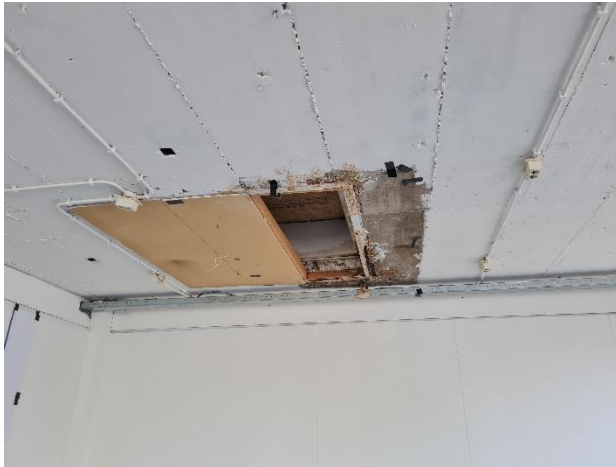
Lekkage sporen bij oude daglichttoetreding vanaf het lage dakvlak. Meerdere lekkages vanaf dit dak waargenomen.

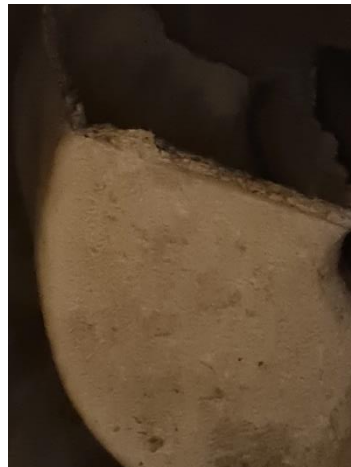
Asbest verdacht materiaal aangetroffen op 1<sup>e</sup> verdieping bij keuken/ toiletten met breuk. Is niet terug gevonden in de rapportage van RPS.

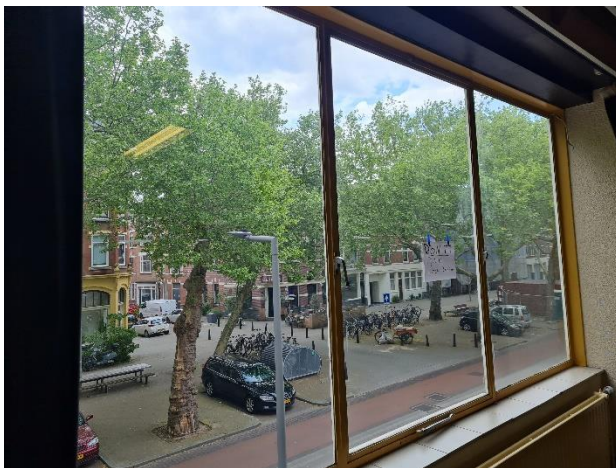
Deel van de kozijnen nog in redelijke staat van onderhoud

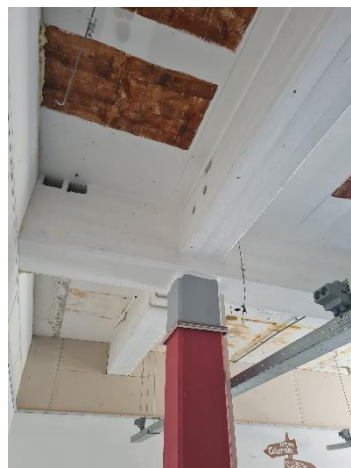
Geen noemenswaardige gebreken aangetroffen aan constructieve delen beton.

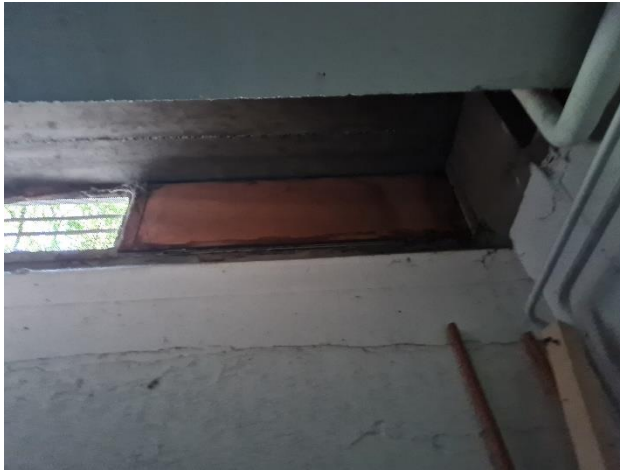
In de kelder zijn de kozijnen aan de straatzijde Teilingerstraat gecorrodeerd.

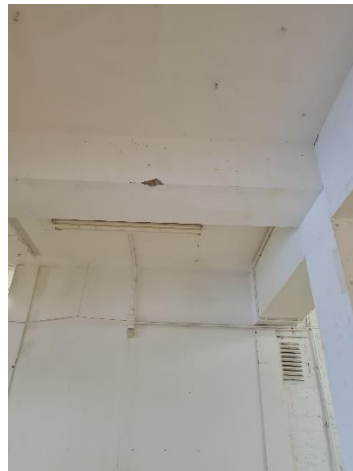
De betonnen constructiedelen verkeren over het algemeen nog in goede staat. Geen noemenswaardige gebreken geconstateerd.
