## NOTITIE

**Van** : Ontwikkelcombinatie Nieuw Kralingen ism Stepforward  
**Datum** : juli 2021  
**Betreft** : Bodemkwaliteit gebiedsdeel 'Bedrijven' plangebied Nieuw Kralingen Rotterdam

### Resumé bodemkwaliteit en benodigde maatregelen

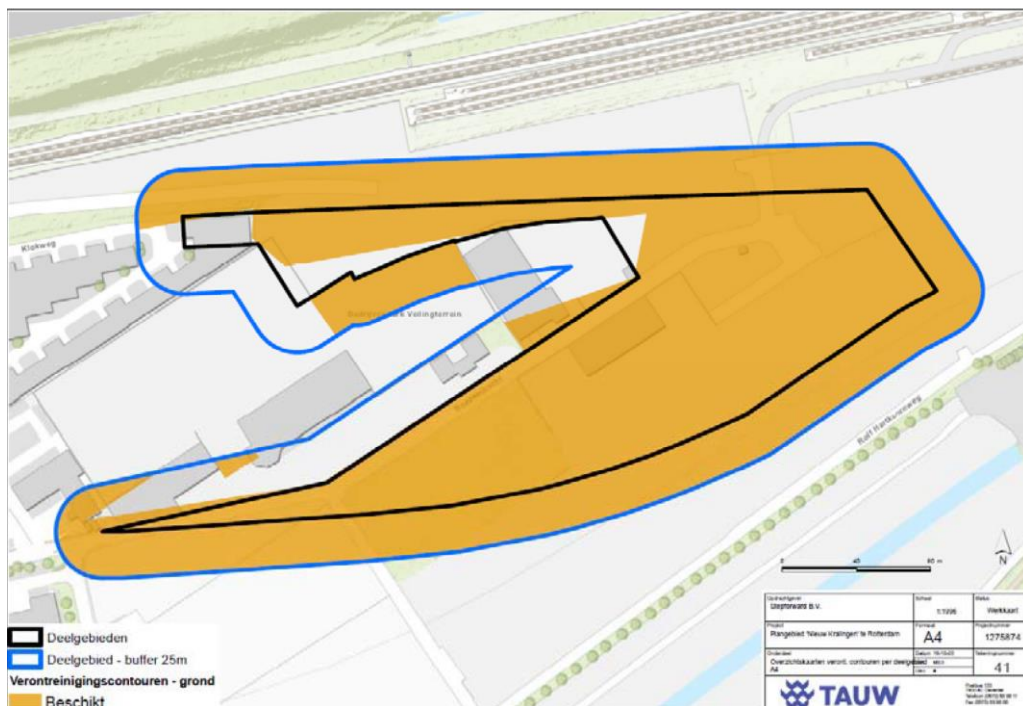
Voor nagenoeg het gehele gebiedsdeel Bedrijven is middels een beschikking door het bevoegd gezag Wet bodembescherming vastgelegd dat sprake is van een (niet-spoedeisend) geval van ernstige bodemverontreiniging.

Het betreft de beschikking 'geval 808.gw.1' die in navolgende figuur (Tauw, 2020) over het gebiedsdeel Bedrijven (zwart omlijnd) is geprojecteerd als oranje vlak.

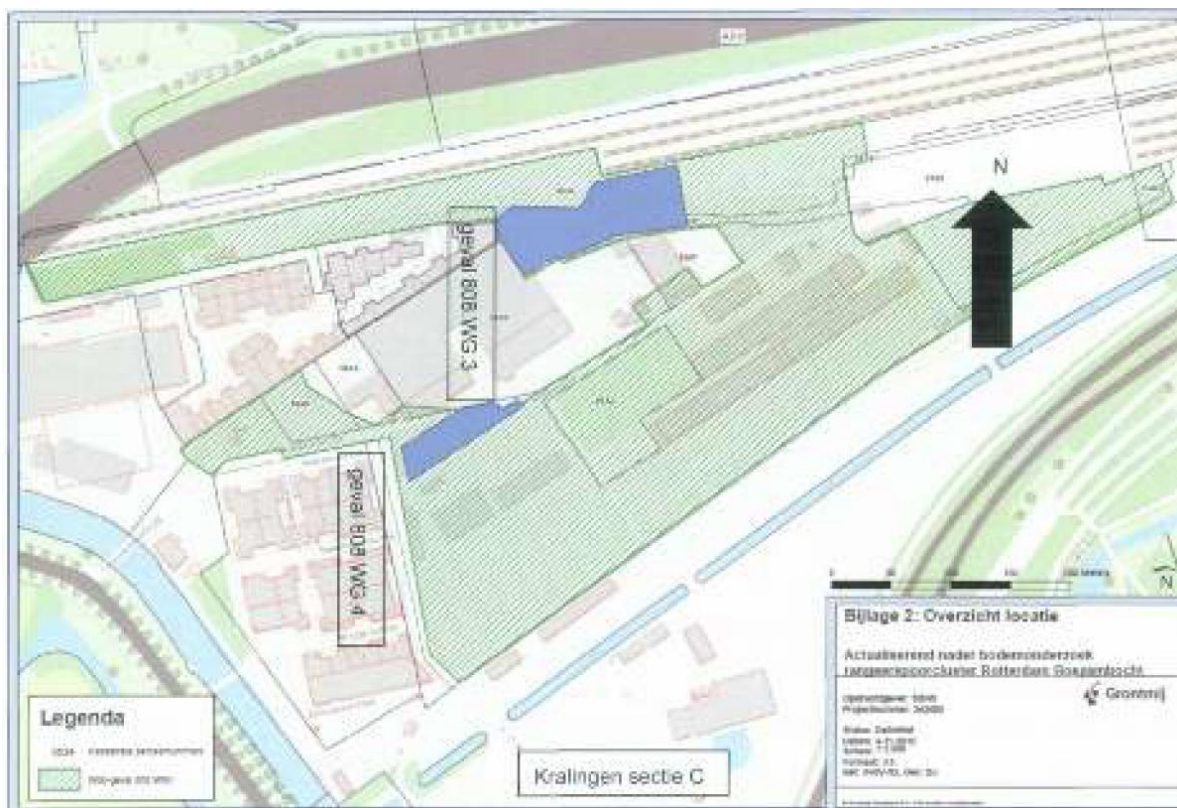
Het noordelijke deel dat buiten deze contour valt, is opgenomen in de beschikking van geval 808.gw.3 zoals opgenomen in navolgende figuur (Grontmij, 2015 en RSK, 2020). Het gaat hier om een geval van ernstige bodemverontreiniging met zware metalen in de bodemlaag van 0 tot 1,5 m-mv.

De ligging van beide gevallen 808.gw.1 en 808.gw.3 is weergegeven in navolgende figuur (Grontmij, 2015) waarin geval 808.gw.1 groen gearceerd is weergegeven en geval 808.gw.3 als het noordelijke blauwe vak.

In de meest westelijke punt van het gebiedsdeel Bedrijven is nog sprake van geval 808.gw.4 (eveneens als blauw vlak aangegeven) waar sprake is van een sterke koperverontreiniging van 0 tot 0,4 m-mv.

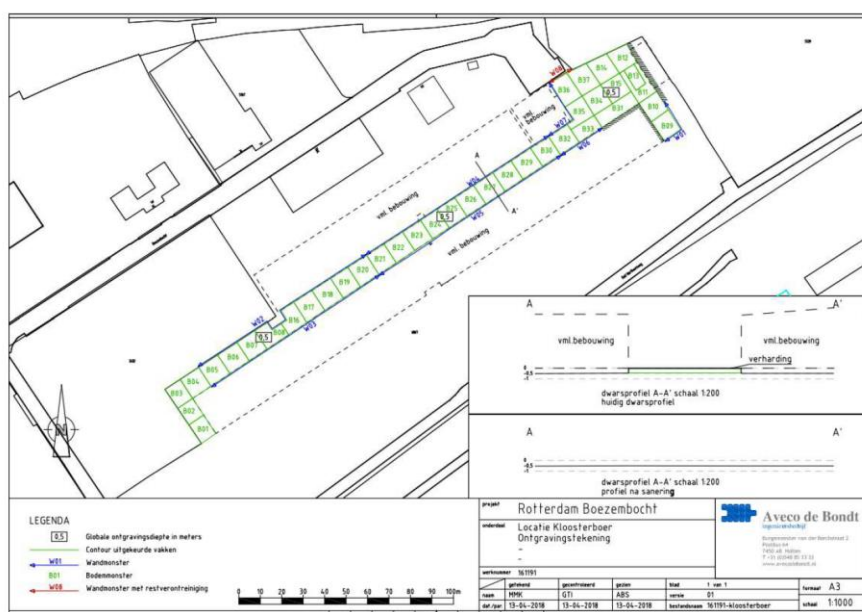
Binnen het gebiedsdeel Bedrijven is in 2018 een bodemsanering uitgevoerd waarvan het evaluatierapport is goedgekeurd door de DCMR (bevoegd gezag Wet bodembescherming). Het betreft hier de saneringslocatie met Wbb code AA059902177 (zaak ID 999981722, 8 mei 2018).

De locatie van de bodemsanering is weergegeven in navolgende figuur (RSK, 2020 overgenomen van Aveco de Bond, 2018).

Het gaat hier om een sanering tot 0,5 m-mv waarbij de putbodems op 0,5 m-mv schoon tot licht verontreinigd bleken te zijn. In een deel van de saneringswand aan de noordoostzijde is een sterke verontreiniging aangetoond.

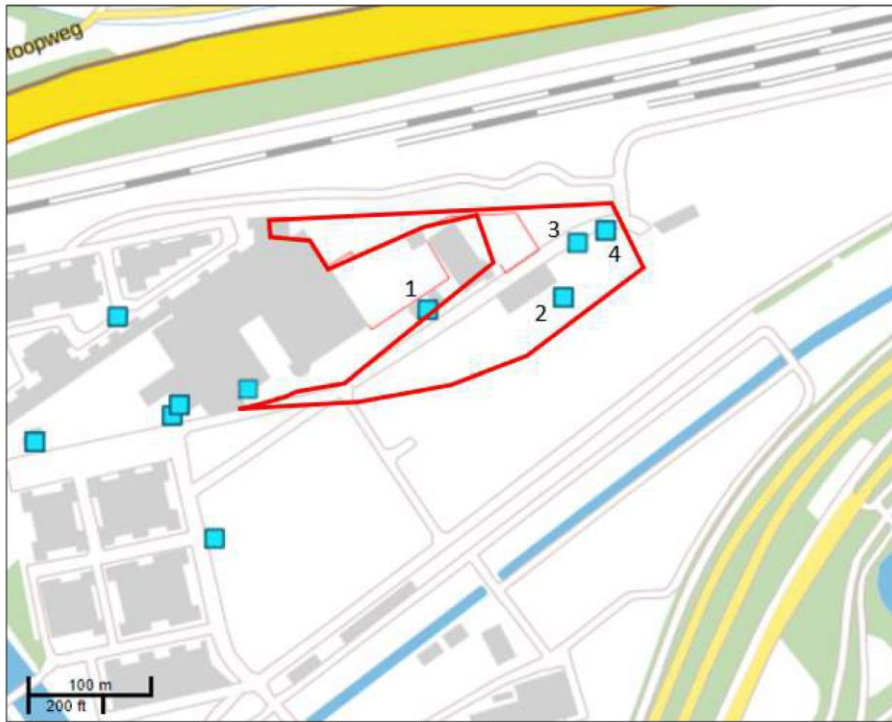
Afbeelding 57: Overzicht bovengrondse en ondergrondse opslagtanks

De op adres geregistreerde tanklocaties zijn in onderstaande figuur weergegeven.

Bij locatie 1 is mogelijk nog een bovengrondse tank aanwezig die in 2014 is geplaatst maar waarschijnlijk net buiten het gebied ligt. Bij locatie 2 zijn nog drie ondergrondse tanks aanwezig die zijn opgevuld met zand en bij locaties 3 en 4 zijn mogelijk in totaal nog drie bovengrondse- en drie ondergrondse tanks aanwezig.

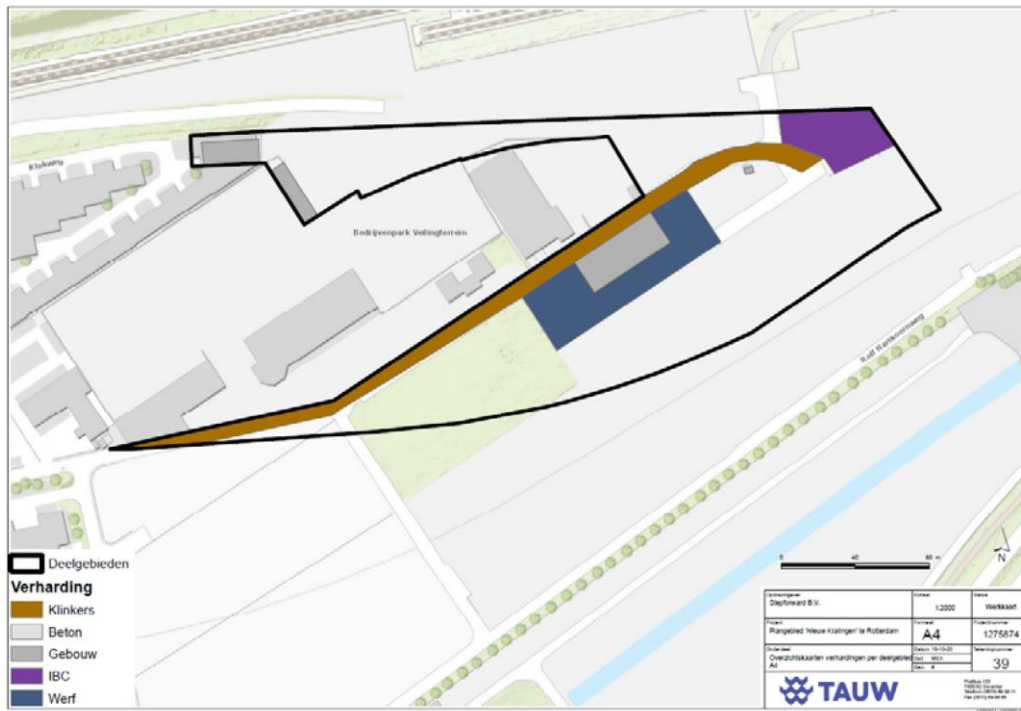
Door Tauw (2020) is in onderstaande figuur samengevat wat bekend is van de aanwezige verhardingen. Het gaat om:

- De aanwezige klinkerverharding (bruine strook door het gebied). Onder de klinkerverharding is een laag repac aanwezig die varieert in dikte van 0,3 tot 0,95 m dik. De bodem onder deze laag is schoon tot maximaal licht verontreinigd.
- De 'werf' (donkerblauw vlak rondom bestaande gebouw. Hier is slechts één resultaat (RSK, 2020) bekend van de aanwezige bodem onder de verhardingslaag waaruit blijkt dat de zandlaag puinhoudend is en sterk verontreinigd met nikkel.
- Een deel verhard met immobilisaat (paarse vlak); zie hiervoor verder onder 2h 'betonplaat'

Het volledige terrein van NS/RBC, dat voornamelijk oostelijk van het Boezembochtkwartier gelegen is, is verhard met immobilisaat (met daarin ook sulfaat) tot een diepte van twee meter onder maaiveld. In de figuur bij het onderdeel 2f 'Verhardingen' is aangegeven welk deel van het immobilisaat in het gebiedsdeel Bedrijven is gelegen (paarse valk meest oostelijk in het gebiedsdeel). Deze wordt verwijderd.

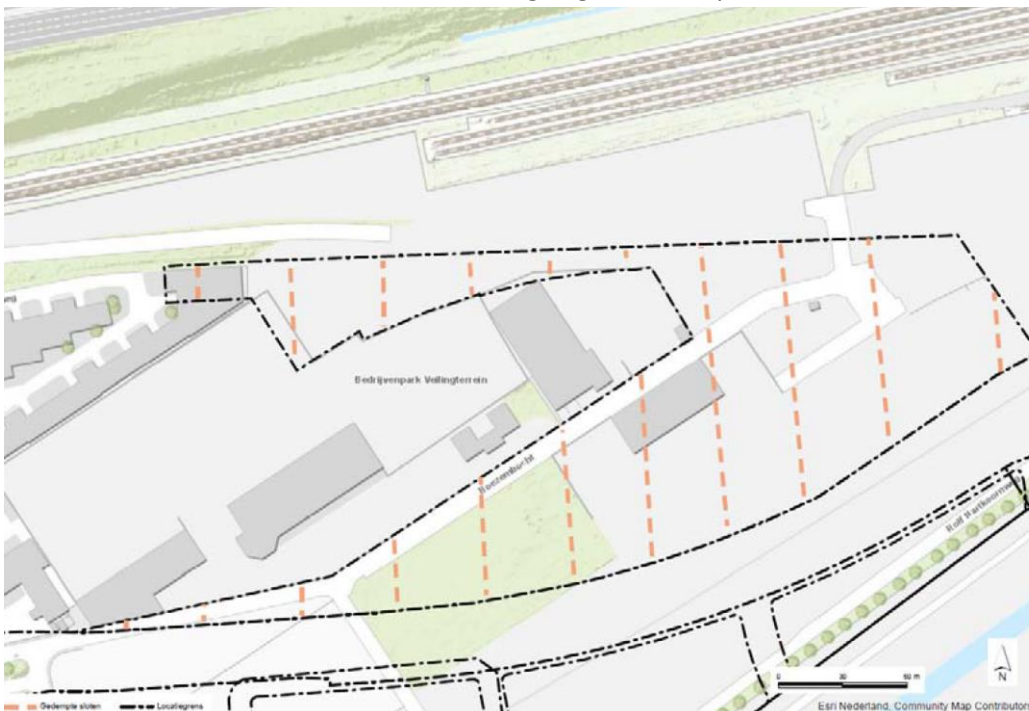
Figuur 2.3 Globale ligging slootdempingen (Zie bijlage 5.3.)

In navolgende figuur 2.3 (Tauw, 2020), is de ligging van de gedempte sloten weergegeven.

De sloten zijn tijdens het opspuiten van het gebied gedempt met 'schoon werk'. Van het opgebrachte slib is echter bekend dat het licht tot sterk verhoogde gehalten koper, lood, nikkel en zink kan bevatten.
