## BOOM EFFECT ANALYSE V2.0

**Rijswijk**

**HBG-Locatie**

Rapportnummer: 180482V2  
Datum: 29-10-2018  
Onderzoeker: ir. M. Debruyne

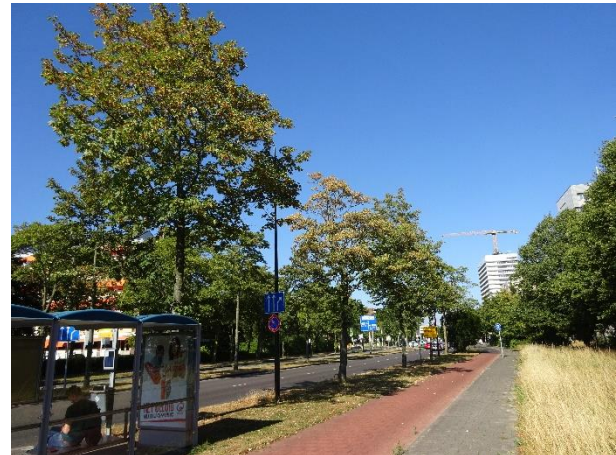
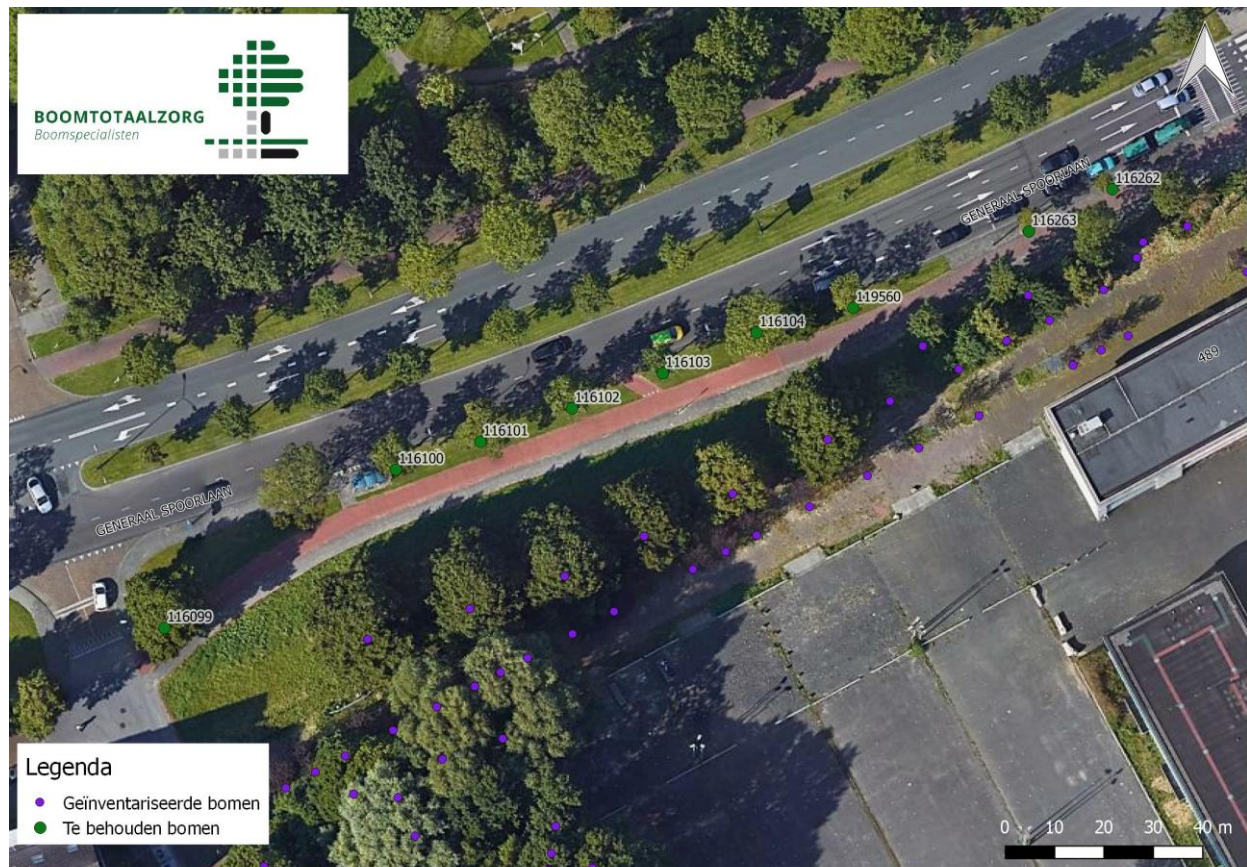
Langs de Generaal Spoorlaan staan 9 esdoorns. De bomen langs de Generaal Spoorlaan kunnen ondanks de verminderde conditie en kwaliteit van enkele bomen behouden blijven. De bomen staan ruim buiten de werkgrenzen. Er zijn geen negatieve effecten te verwachten.

**Afbeelding 4.** Bomenrij Generaal Spoorlaan.

**Afbeelding 5.** Bomenrij Generaal Spoorlaan (Bron: Boomtotaalzorg, 2018).

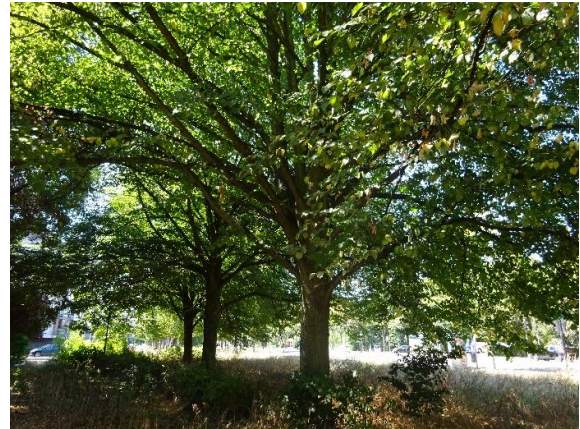
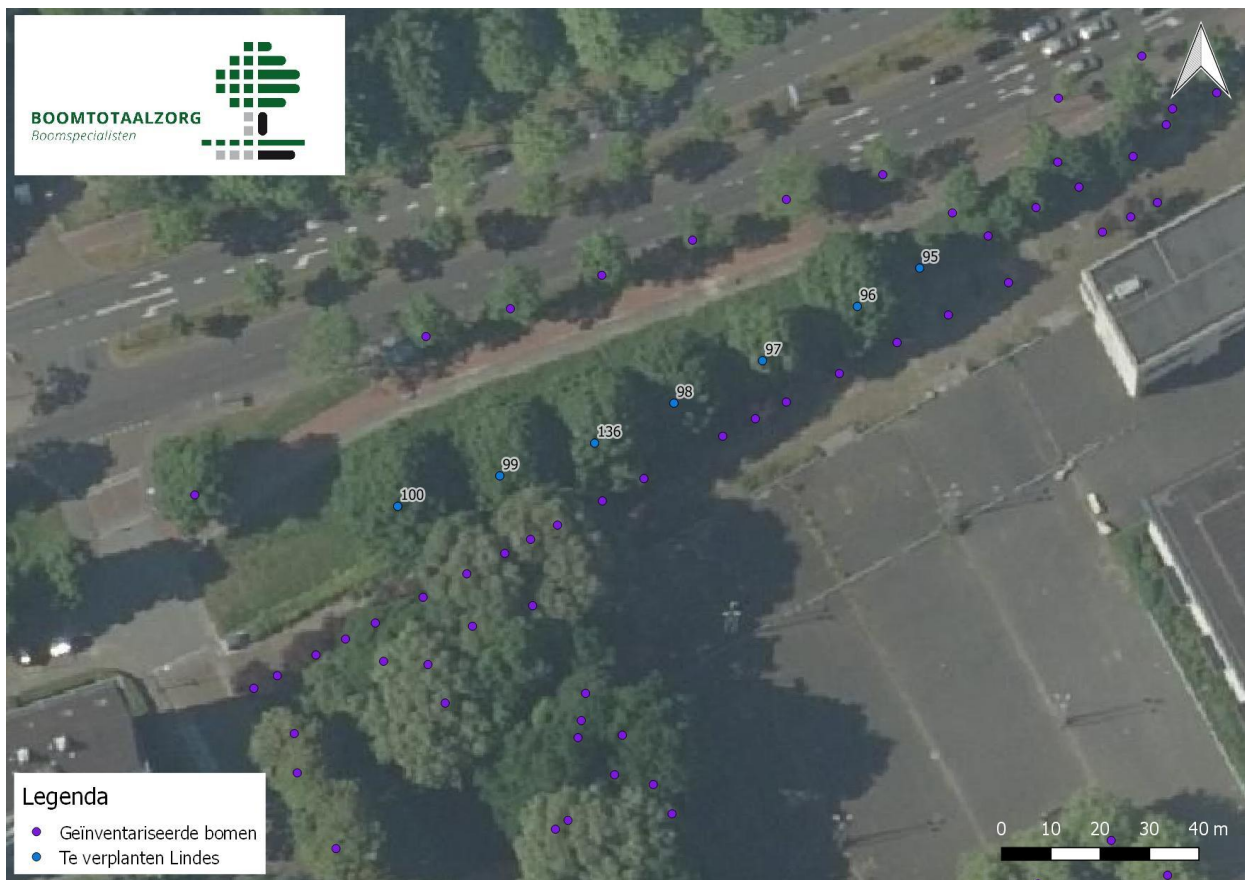
Aan de noordzijde van het plangebied, ten zuiden van het fietspad van de Generaal Spoorlaan, staan 7 lindes. Deze behoudenswaardige lindes hebben een redelijke conditie en kwaliteit en een goede toekomstverwachting. De bomen zijn deels laag vertakt en vormen een aaneengesloten bomenrij waarbij de kronen elkaar raken. In de plannen zoals ze er nu zijn, staan de lindes binnen de contouren van de nieuwbouw, dan wel net buiten de bouwgrenzen, zeer kort op de nieuwbouw. De bomen zijn in deze situatie niet te handhaven zonder de boomkronen zeer fors te snoeien waarbij de huidige boomvorm wordt omgevormd tot een eenzijdige boomkroon, hetgeen beheerstechnisch niet wenselijk is

i.v.m. de noodzakelijke hoge snoeifrequentie om de gevels vrij te houden van takken. Indien de bomen behouden moeten worden dient de vrije ruimte tussen de contouren van de nieuwbouw en de stamvoet van de bomen ten minste 10 meter te bedragen (kroonprojectie / beschermde zone + 2 meter vrije ruimte). De bomen zijn potentieel verplantbaar, en mogelijk binnen de projectgrenzen te behouden. Door de bomen richting de Generaal spoorlaan te verplaatsen, naar het noorden, kan de benodigde vrije ruimte tussen de bomen en de nieuwbouw worden gerealiseerd. De bomen dienen licht opgekroond te worden om voldoende takvrije ruimte te creëren t.a.v. de doorrijhoogte op het fietspad. Eventueel kan het fietspad worden verlegd zodat meer ruimte ontstaat om de bomen te verplanten. De lindes kunnen in dat geval deel uit gaan maken van de groenstructuur. Van enkele bomen (boomnummer 100, 99 en 136) zijn de boomkronen lichtelijk vergroeid. Dit vormt geen probleem als de hele bomenrij als geheel wordt verplaatst.

**Afbeelding 6.** Lindes noordzijde.

**Afbeelding 7.** Lindes aan de noordzijde (Bron: Boomtotaalzorg, 2018).

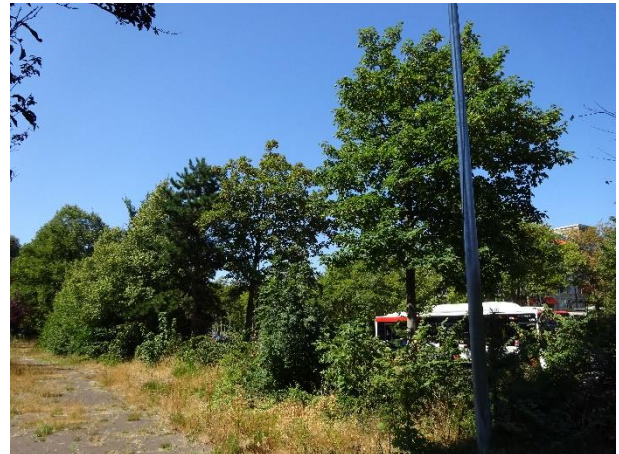
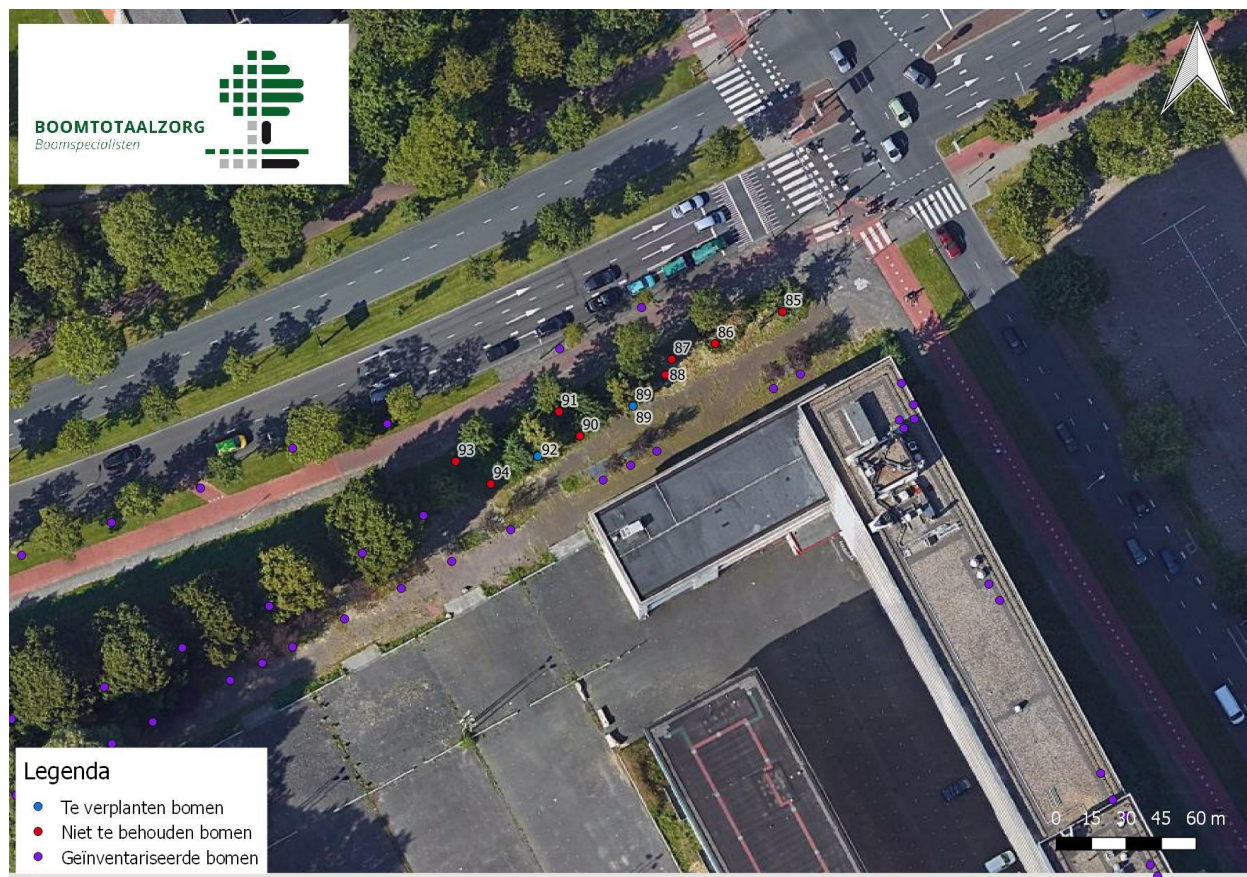
In het noordoosten van het plangebied staan 10 bomen in een beplantingsvlak. De bomen met nummers 85, 86, 87, 88, 89, 90, 91, 92, 93 en 94 zijn, indien de voorgenomen plannen worden uitgevoerd, op de huidige locatie niet te handhaven. Indien het wenselijk is dat de bomen op de huidige locatie behouden worden dient het plan te worden aangepast.

**Afbeelding 8.** Beplantingsvlak noordoostzijde plangebied.

**Afbeelding 9.** Beplantingsvlak noordoostzijde plangebied.

Indien de plannen voor het behoud van bomen op de huidige locatie gaan bestaan de mogelijkheid om de bomen met nummer 89 en 92 (*Tilia cordata*) te verplanten.

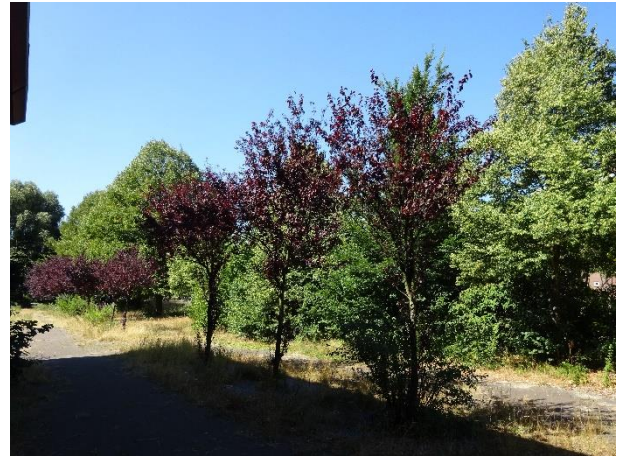
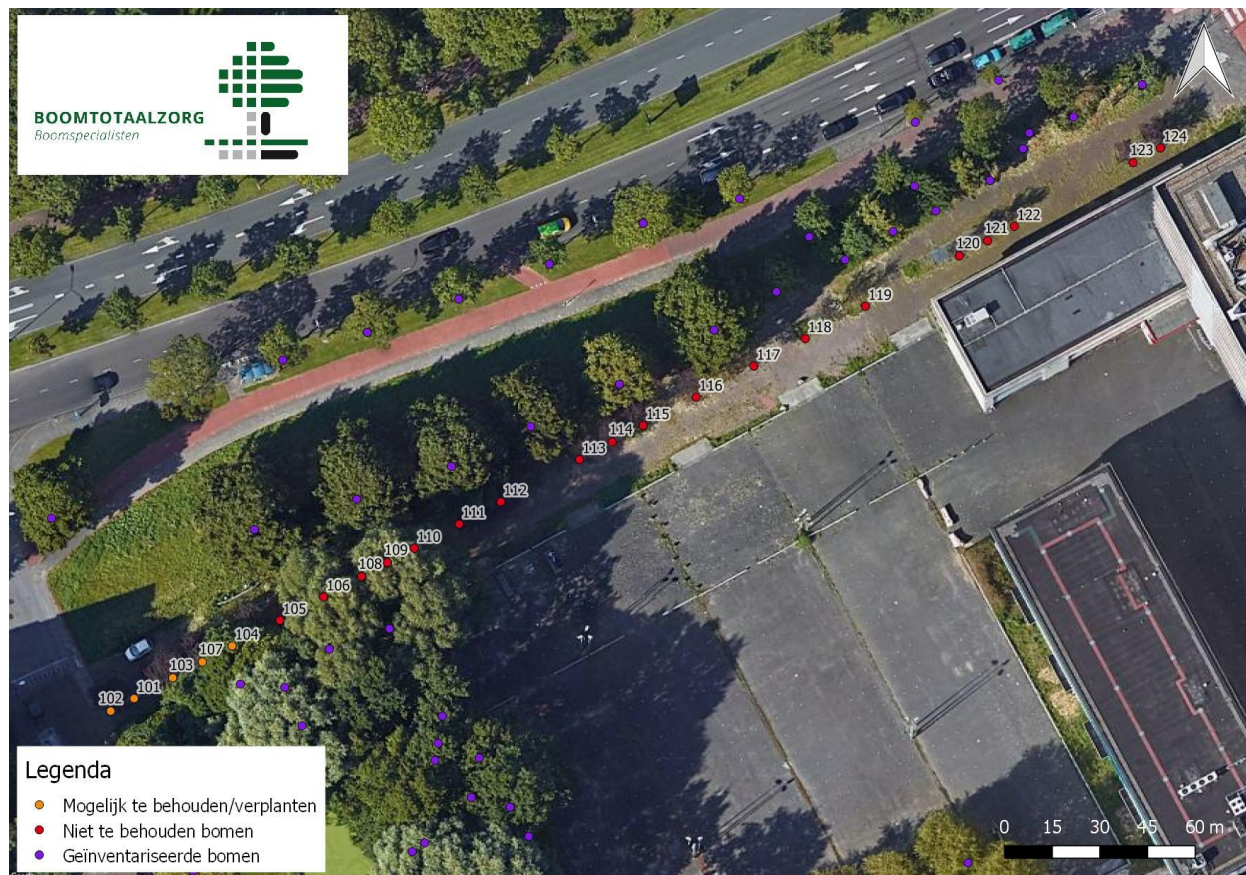
Aan de noordzijde van het terrein staat een rij van 24 jonge Prunussen. Boomnummers 101, 102, 103, 104 en 107 kunnen eventueel behouden blijven. De andere bomen zijn naar aanleiding van de plannen niet te handhaven. Indien het gewenst is dat de bomen behouden blijven dan is het vanuit boomtechnisch oogpunt mogelijk de bomen te verplanten. Echter gelet op de kwaliteit en conditie en de te verwachten kosten die gemoeid zijn met het verplanten van de bomen is het, het overwegen waard om de bomen te rooien en op een andere locatie binnen het plangebied nieuwe bomen aan te planten van een goede kwaliteit in een goed ingerichte groeiplaats.

**Afbeelding 10.** Laan met Prunusen aan noordzijde.

**Afbeelding 11.** Laan met Prunusen aan noordzijde.

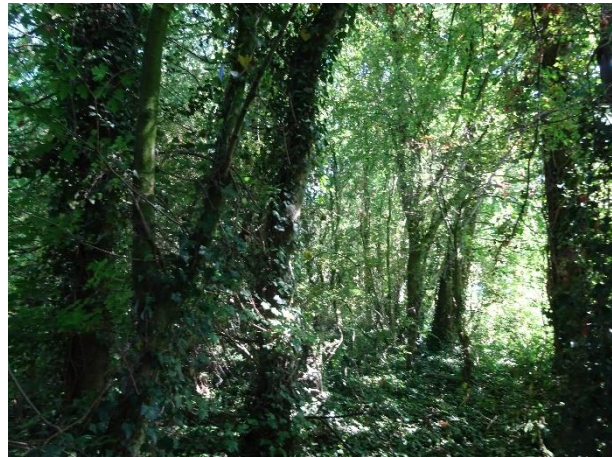
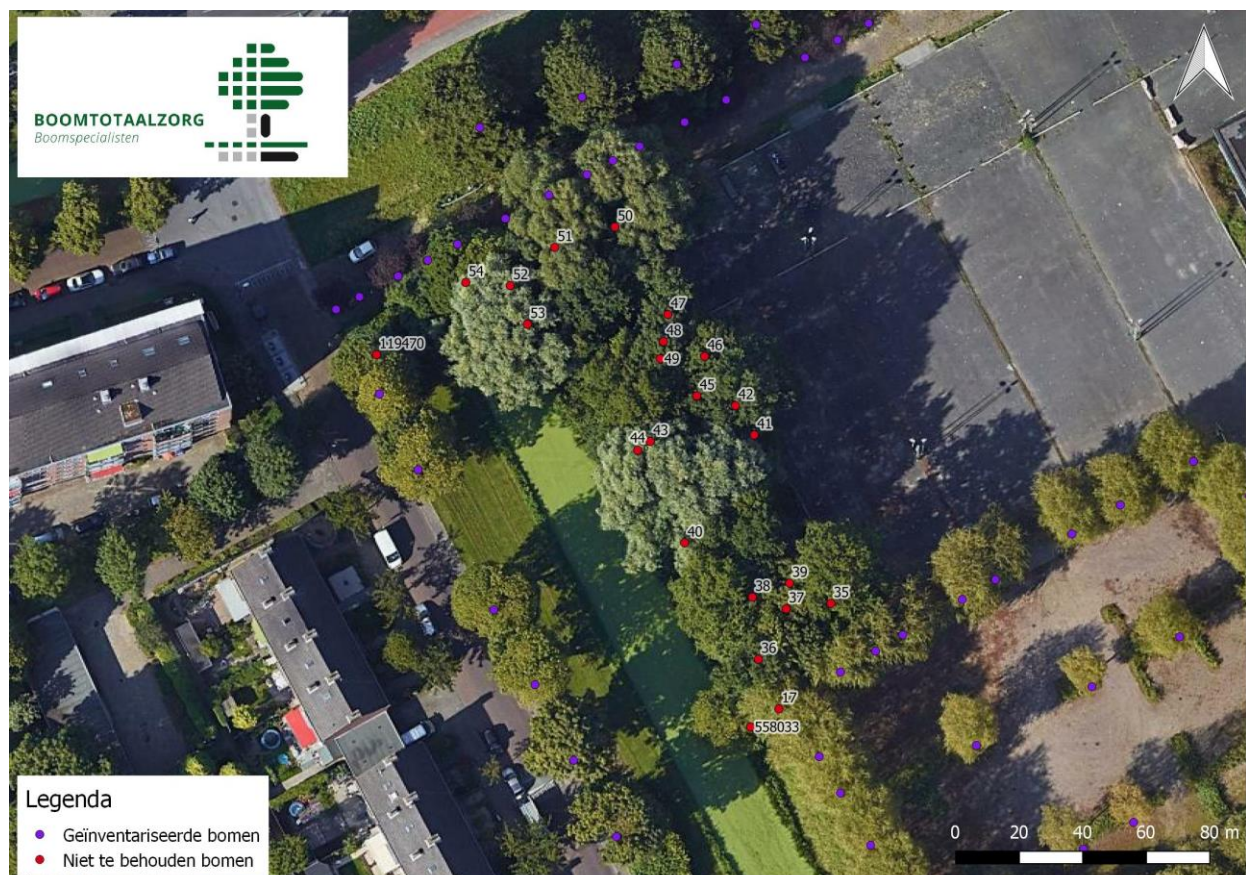
Aan de westzijde van het terrein ligt een beplantingsvlak met een groot aantal bomen van verschillende soorten, variërend in zowel grootte en leeftijd. Tijdens de inventarisatie zijn binnen het beplantingsvak uitsluitend de beeldbepalende bomen individueel beoordeeld. In werkelijkheid staan er veel meer bomen in het beplantingsvlak. Wanneer de bomen individueel worden beoordeeld, beschikken de bomen over een matige kwaliteit. Wanneer het beplantingsvak in zijn geheel wordt beoordeeld is de kwaliteit redelijk tot goed en vormt als geheel een robuust groenbeeld. Gelet op de diversiteit, jonge (kleine) bomen oudere (groter) bomen en onderbegroeiing is de verwachting dat het beplantingsvak eveneens vanuit ecologisch oogpunt waardevol is.

In de plannen zoals ze er nu zijn ligt het beplantingsvak binnen de contouren van de nieuwbouw. Gelet op samenhang van de bomen, en de individuele matige kwaliteit van de bomen is niet wenselijk een deel van de bomen te handhaven, maar het beplantingsvak in zijn geheel te behouden en anders te kappen. De bomen zijn niet verplantbaar aangezien de wortels vergroeid zijn, en het maken van een kluit hierdoor niet mogelijk is.

**Afbeelding 12.** Bomen in beplantingsvlak.

**Afbeelding 13.** Bomen in beplantingsvlak.

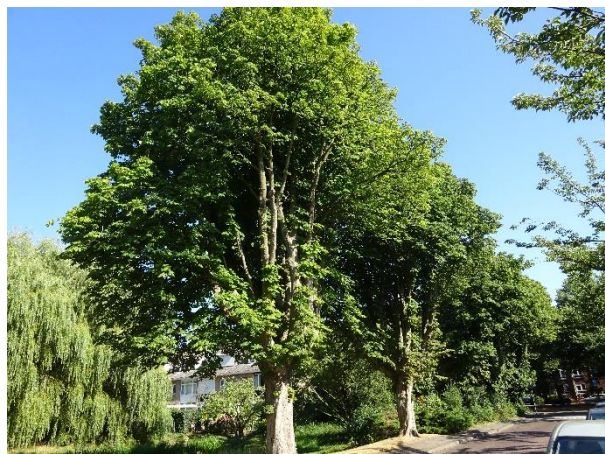
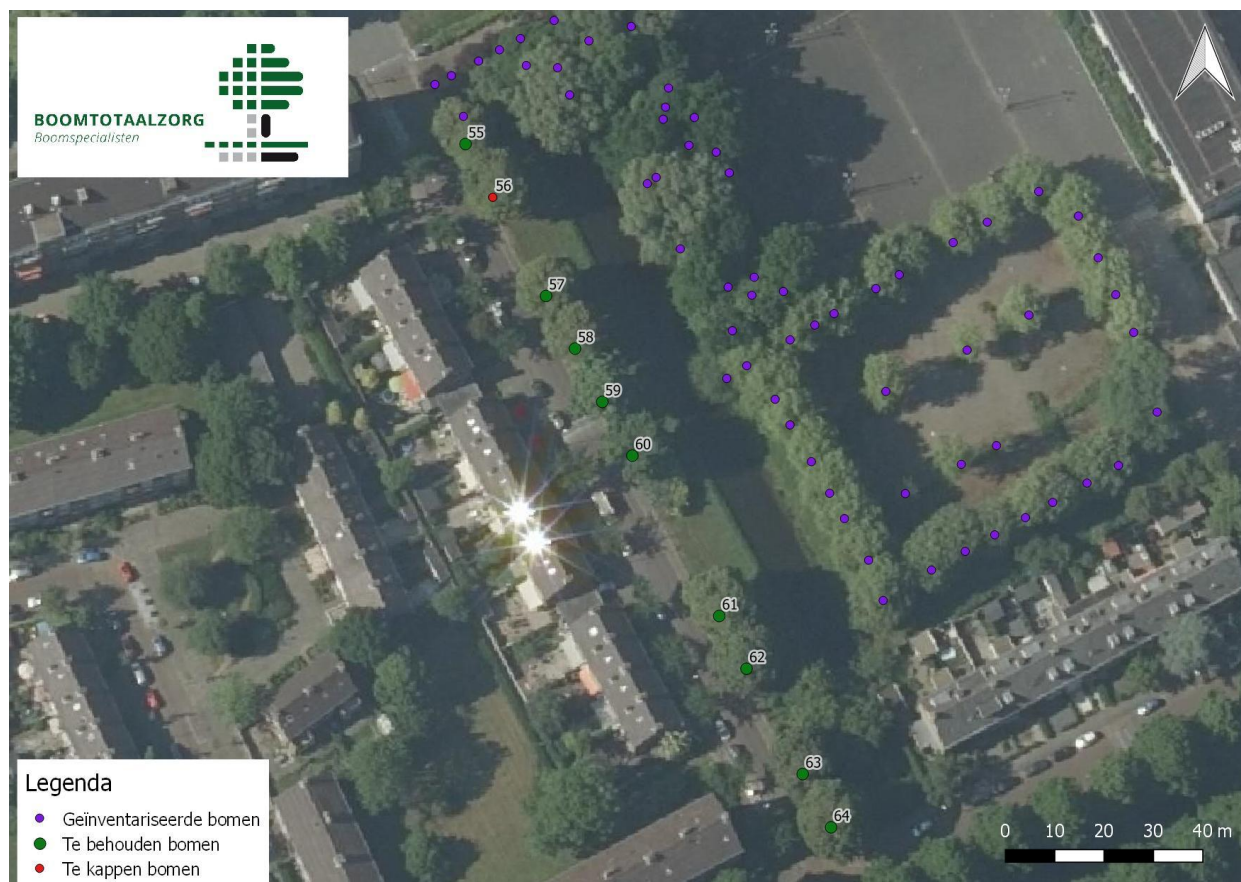
Aan de westzijde van het plangebied staan 10 oude paardenkastanjes. Deze bomen vallen buiten de contouren van de nieuwbouw. Ook de geplande voetgangersbrug valt ruim buiten de kwetsbare zone van de bomen. Naast een voetgangersbrug wordt ook een uitrit van de parkeergarage voorzien. Een directe zichtlijn van de uitrit naar de huizen aan de overkant (lichtuittreding) kan als hinderlijk worden ervaren, daarom kan de uitrit niet worden gerealiseerd in de opening tussen boom 56 en 57. De uitrit vormt daarom een conflict met boomnummer 56 aangezien de oprit ten koste van deze boom, op deze standplaats, wordt aangelegd. Om een negatief effect op boom 55 en 57 te voorkomen dient de uitrit ten minste 8 meter buiten de stamvoet van de boom te blijven. Bij enkele kastanjes is de kastanjabloedingsziekte aangetroffen. Ondanks de soms matige conditie kunnen de bomen (behalve boom 56) behouden blijven. De berm aan de westzijde van het water blijft ongewijzigd.

Indien de voetgangersbrug tussen de bomen 60 en 61 wordt aangelegd, of indien de contouren van de voetgangersbrug uit de kwetsbare zone van de kastanjes blijft, is er geen negatief effect te verwachten, mits ook de minimale graafafstand wordt gerespecteerd.

**Afbeelding 14.** Kastanjes westzijde plangebied.

**Afbeelding 15.** Kastanjes westzijde plangebied (Bron: Boomtotaalzorg, 2018).

In het verleden zijn in de rij kastanjes 2 bomen geveld. In de ontstane openingen kunnen nieuwe bomen worden geplant. Het is voor de hand liggend om hier opnieuw kastanjes te planten. Wel dient te worden gekeken naar een soort die niet of nauwelijks gevoelig is voor de kastanjabloedingsziekte.

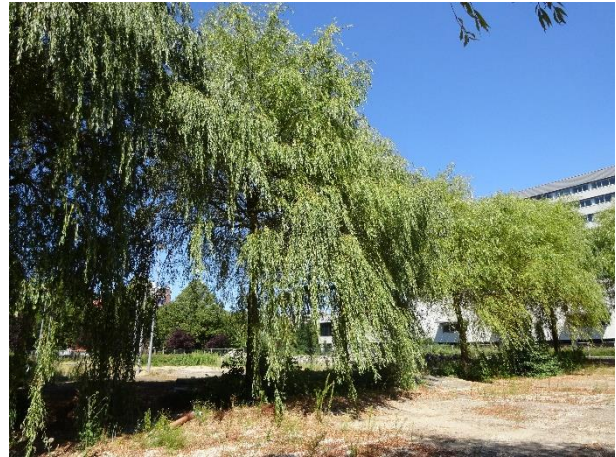
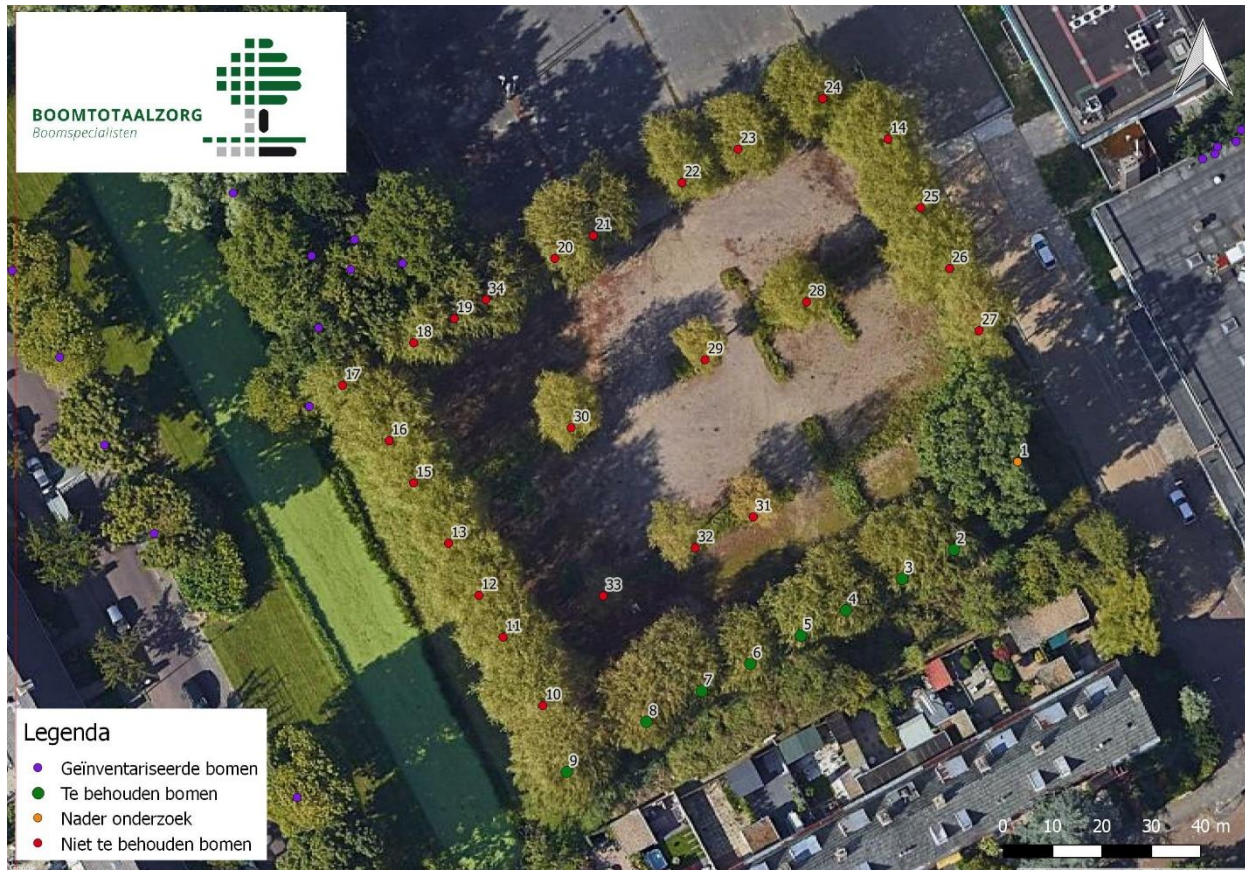
In het midden van het plangebied zijn verschillende treurwilgen aangeplant in een rechthoekige vorm rondom de oude parkeerplaats. In het midden van deze rechthoek staan zes schietwilgen. Aan de zuidoostzijde van de wilgen staat een grote beeldbepalende iep (boomnummer 1). Bij deze iep is mogelijk de iepziekte en een zwamaantasting op een oude snoeiwond (zadelzwam) aangetroffen.

Naar aanleiding van de aanleg van een verhoogde binnenplaats zijn de meeste bomen niet te behouden. De zuidelijke rij bomen, inclusief de grote iep, zijn mogelijk te behouden. Op deze locatie wordt geen nieuwbouw gerealiseerd. Wel dient rekening te worden gehouden met de eventuele nadelige gevolgen als gevolg van bronbemaling. Voorafgaand aan de aanleg van de bronbemaling dient duidelijk te zijn wat de effecten daarvan zijn op de bomen en het gebied. De niet inpasbare treurwilgen zijn mogelijk verplantbaar, echter de kwaliteit van de treurwilgen is onvoldoende om op een nieuwe locatie te laten uitgroeien tot een markante treurwilg. De treurwilgen zijn in het verleden geknot en opgekroond alvorens te verplanten, waardoor de bomen geen natuurlijke vorm meer hebben. De schietwilgen in het midden zijn van onvoldoende kwaliteit om te verplanten. Geadviseerd wordt om deze te vellen.

**Afbeelding 16.** Treurwilgen zuidwestzijde plangebied.

**Afbeelding 17.** Wilgen en iep aan de zuidwestzijde van het plangebied.

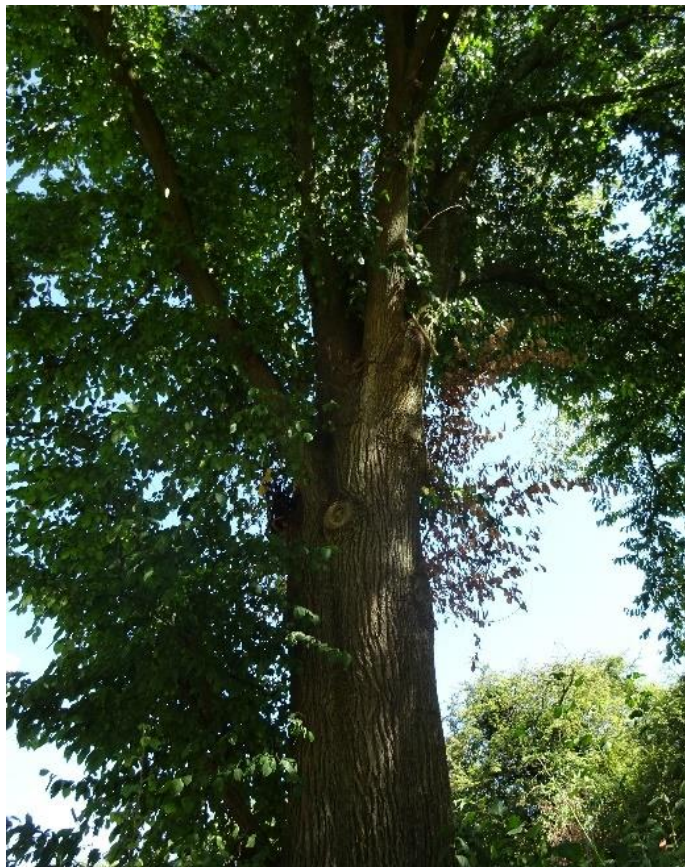
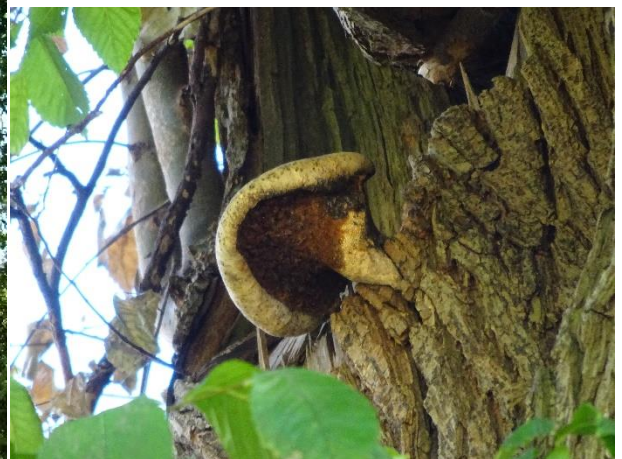
De boom is gezien de conditie, de leeftijd en in combinatie met de aangetroffen zwamaantasting beoordeeld als niet verplantbaar. Het betreft echter wel een beeldbepalende boom voor de omgeving en zou daarom als behoudenswaardig kunnen worden aangemerkt.

**Afbeelding 18.** Grote iep (boomnr. 1) met vaantjes als gevolg van (vermoedelijk) iepziekte (links) en een vruchtlichaam van de zadelzwam (rechts).

Naar aanleiding van de zwamaantasting en de mogelijke iepziekte wordt geadviseerd om een nader onderzoek uit te voeren bij boom 1. Afhankelijk of het daadwerkelijk iepziekte betreft of droogtestress met takafstoting en afhankelijk van de omvang van de inrotting met de zadelzwam kan worden beoordeeld of de boom inpasbaar is in het plangebied. Hiernaast dient te worden onderzocht of de aanleg van de inrit richting de parkeergarage een effect heeft op de kluit van de boom. Op de huidige situatietekening is onvoldoende helder of de inzet van de helling al bij deze boom is gesitueerd.

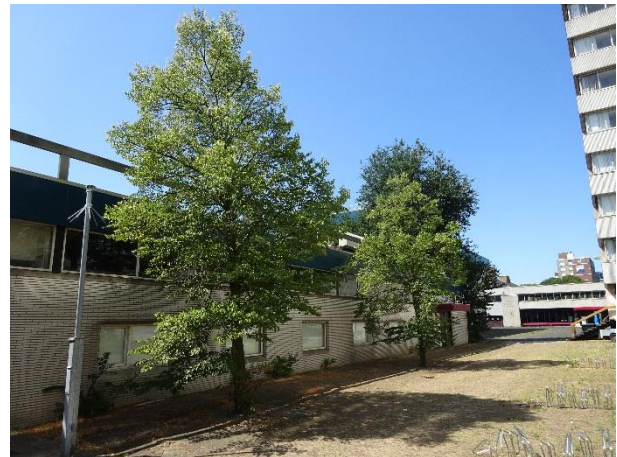
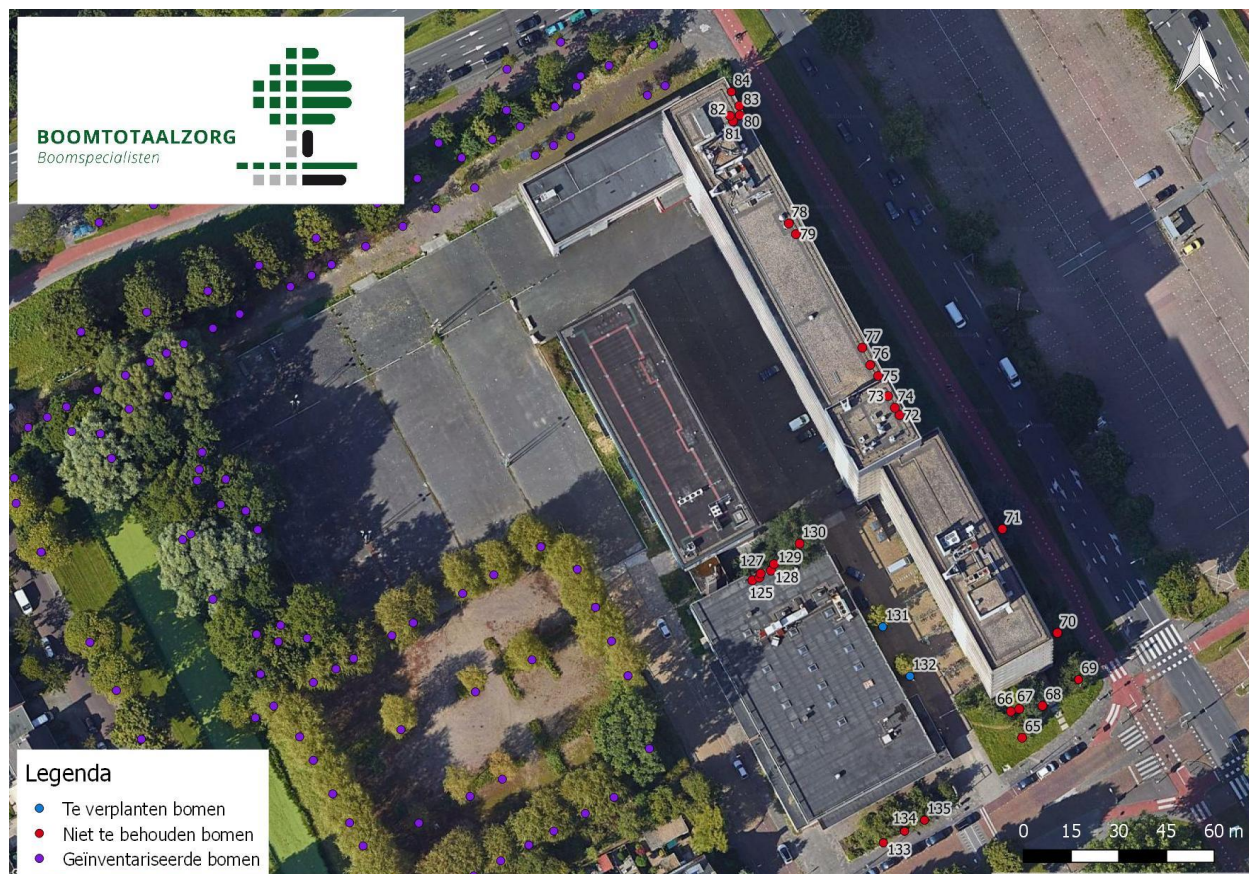
Aan de oostkant van het terrein staan verschillende bomen die met hun wortelpakket en/of kroon grenzen aan de gebouwen. Door de korte afstand tot het gebouw hebben de bomen een eenzijdige kroon gevormd. Mogelijk groeien de wortels dusdanig dicht bij het gebouw en de fundering van het gebouw waardoor wortelschade kan ontstaan zodra de gebouwen worden gesloopt. In onderstaande afbeelding zijn alle bomen gemarkeerd die niet behouden kunnen worden op de huidige locatie. Deze bomen zijn beoordeeld als niet verplantbaar doordat ze een matige kwaliteit hebben. De drie appelbomen in het zuiden van het plangebied (boomnr. 133, 134 en 135) hebben een matige conditie. Geadviseerd wordt om de bomen niet te behouden. Boomnummer 131 en 132 zijn twee kleinbladige lindes met een goede conditie en kwaliteit. Deze bomen kunnen niet behouden blijven aangezien op deze locatie een woontoren en de verhoogde binnentuin wordt gerealiseerd.

**Afbeelding 19.** 2 verplantbare en eventueel inpasbare lindes.

**Afbeelding 20.** Bomen grenzend aan gebouwen welke niet te behouden zijn, 2 verplantbare en eventueel inpasbare lindes boomid 131 en 132).

De bomen zijn gelet op de goede conditie, kwaliteit en standplaats te verplanten. Wij adviseren dan ook op voorhand om deze bomen te verplanten en daarmee te beschermen.

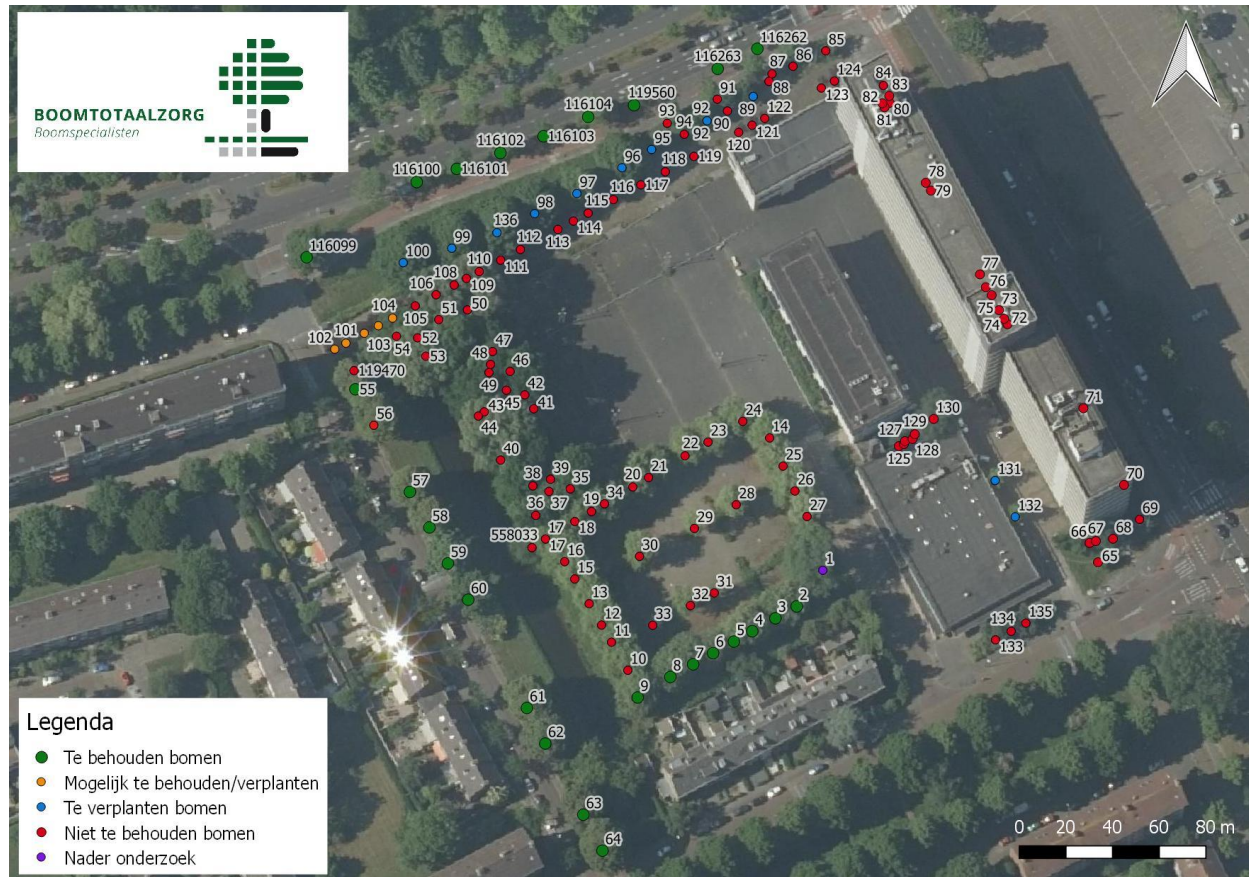
**Afbeelding 21.** Effectenkaart HBG locatie.

In onderstaande afbeelding is per boom weergegeven of de boom naar aanleiding van de herontwikkeling inpasbaar is en kan worden gehandhaafd, dan wel verplant dient te worden dan wel gekapt. In tabel 3 is weergegeven hoeveel bomen dit betreft. In bijlage II zijn de boom specifieke kenmerken weergegeven.
