# Rapportage Asbestinventarisatie

Pand (voormalig schoolgebouw)  
Oostsingel 9, 3112GC te Schiedam

**Er zijn asbesthoudende materialen aangetroffen**

| Projectnummer: | 215641 |

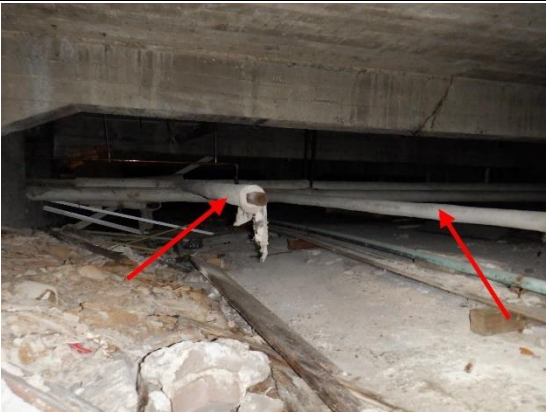
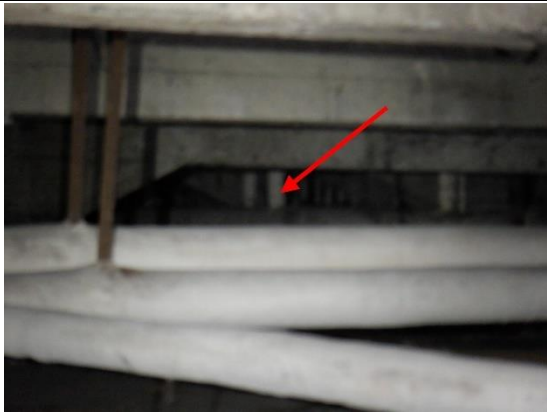
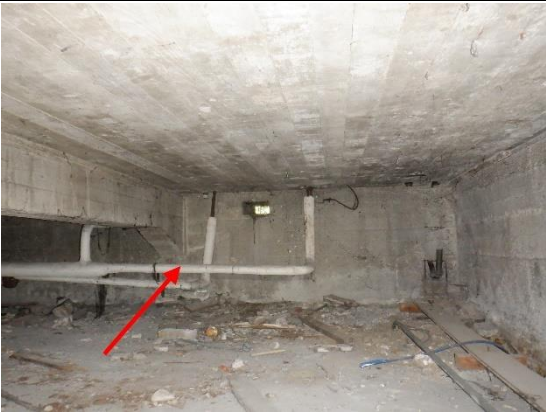
| Bronnummer | 1 |
|---|---|
| Analyseresultaten | 30-60% chrysotiel<br>0,1-2% crocidoliet |
| Verweerdheid | Ernstig verweerd |
| Hoedanigheid | Ernstig beschadigd |
| Risicoklasse | 2A |
| De bron betreft ernstig beschadigde en verweerde leidingisolatie in de kruipruimte onder de lokalen. Wegens de beschadiging is er een verontreiniging van restanten leidingisolatie en dient de kruipruimte afgesloten te blijven tot na sanering, zie bron 2. | |

| Bronnummer | 1 |
|---|---|
| Verwijderingsmethode | Containment |
| Urgentie: | Saneren bij renovatie/sloop |

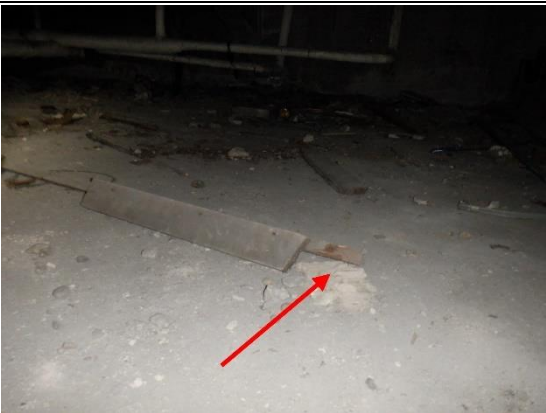
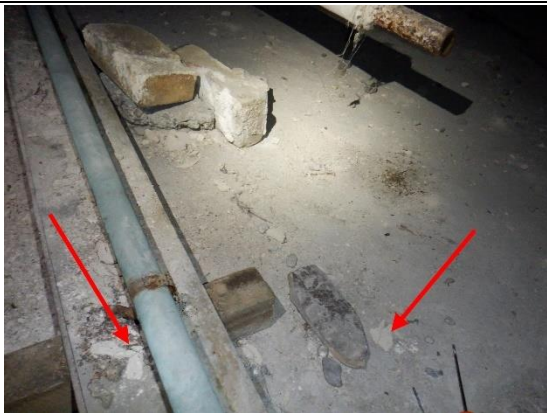
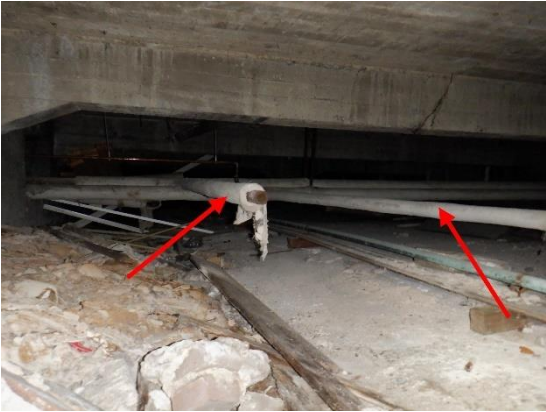
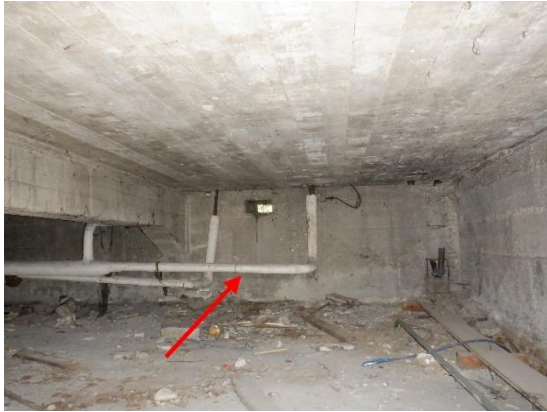
| <b>Analyseresultaten</b> | betreffen analyseresultaten van M16<br>30-60% chrysotiel<br>0,1-2% crocidoliet |
| <b>Verweerdheid</b> | Ernstig verweerd |
| <b>Hoedanigheid</b> | Ernstig beschadigd |
| <b>Risicoklasse</b> | 2A |
| De bron betreft een verontreiniging van restanten afkomstig van de beschadigde en verweerde asbesthoudende leidingisolatie (bron 1) onder de lokalen in de kruipruimte. Buiten het deel kruipruimte waar deze is waargenomen is een veiligheidsmarge aangehouden rondom de bron. Dit wegens de grote hoeveelheid puin in de kruipruimten waarvan wordt aangenomen dat deze is vrijgekomen bij het uitvoeren van werkzaamheden in de kruipruimte. Alles aanwezig binnen dit gebied aan leidingen, puin en overig alsook 10 centimeter van de toplaag van de bodem wordt als asbesthoudend beschouwd en dient als zodanig gesaneerd te worden. | |

| <b>Verwijderingsmethode</b> | Containment |
| <b>Urgentie:</b> | Saneren bij renovatie/sloop |

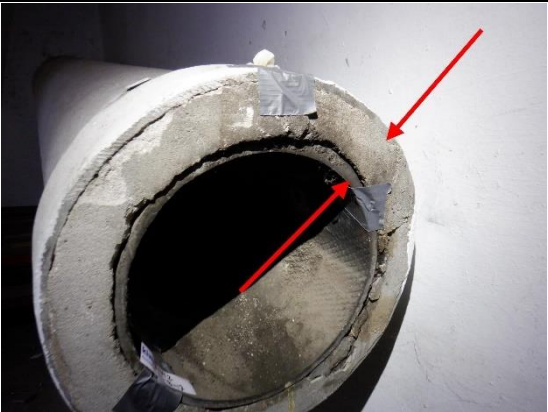
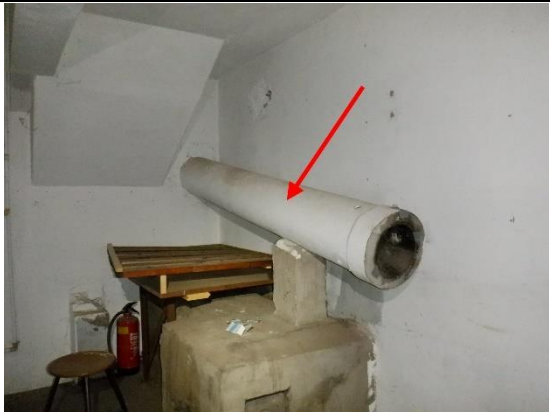
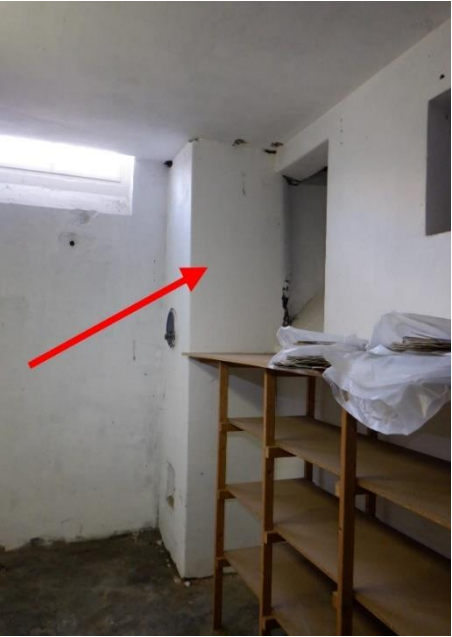
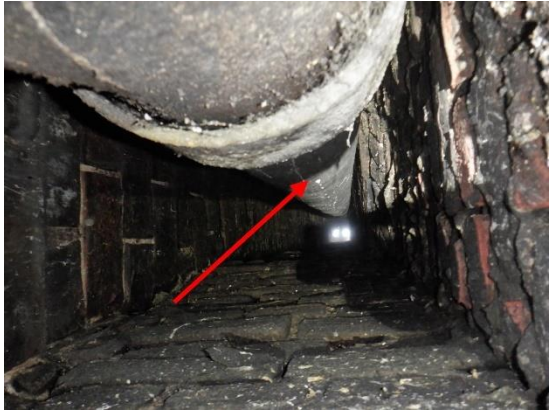
| <b>Analyseresultaten</b> | 10-15% chrysotiel |
| <b>Hoedanigheid</b> | Licht beschadigd |
| <b>Risicoklasse</b> | 2 |
| De bron betreft de rookgasafvoer vanuit de kelder/voormalige stookruimte. De buis gaat via de schacht richting het dak. In de schoorsteen op het dak is de buis niet waargenomen. | |

| <b>Verwijderingsmethode</b> | Containment |
| <b>Urgentie:</b> | Saneren bij renovatie/sloop |

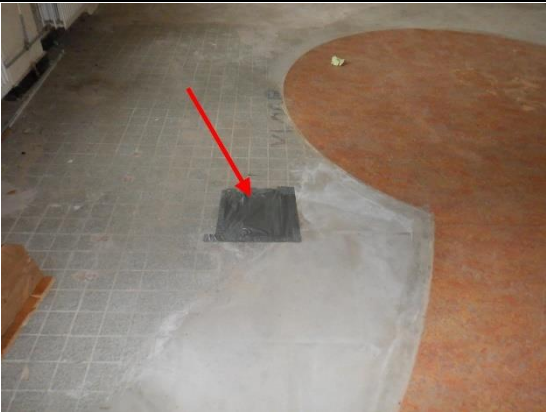
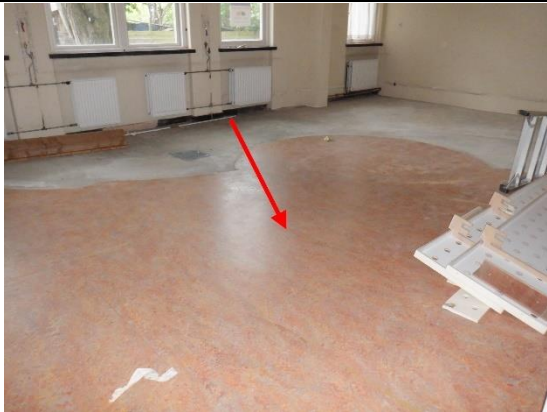
| <b>Analyseresultaten</b> | M20: 2-5% chrysotiel<br>M21: 2-5% chrysotiel |
| <b>Hoedanigheid</b> | Licht beschadigd |
| <b>Risicoklasse</b> | 2 |
| De bron betreft tegellijm onder de vloertegels in het lokaal op de begane grond. | |

| <b>Verwijderingsmethode</b> | Containment |
| <b>Urgentie:</b> | Saneren bij renovatie/sloop |

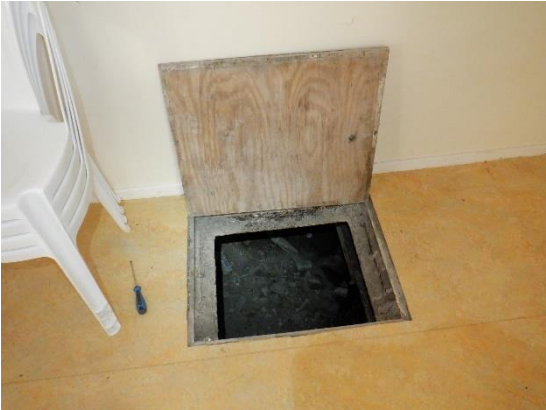
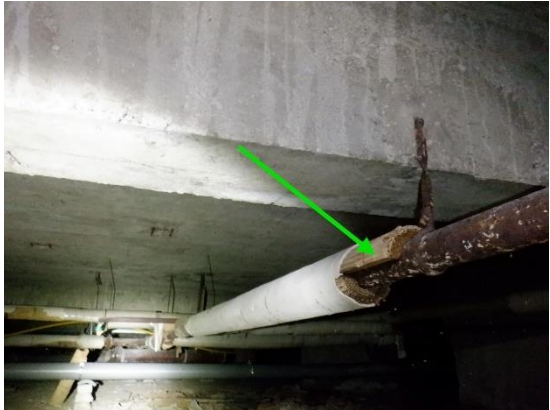
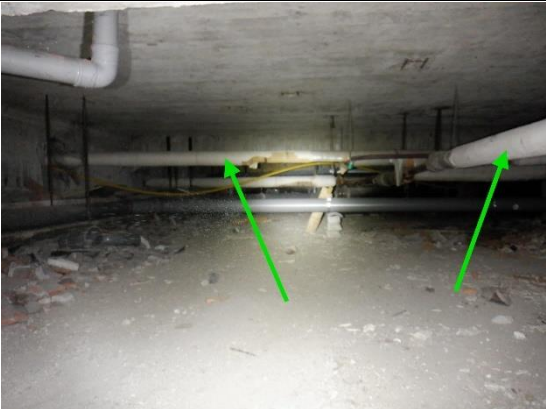
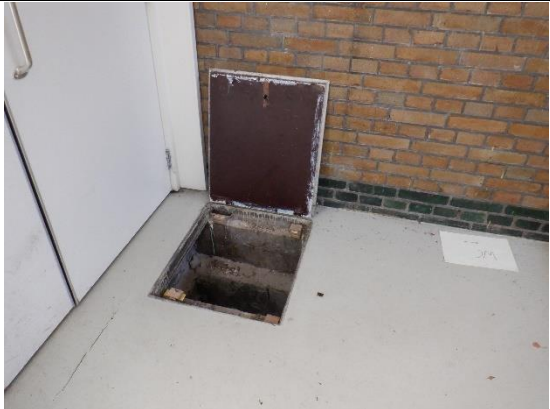
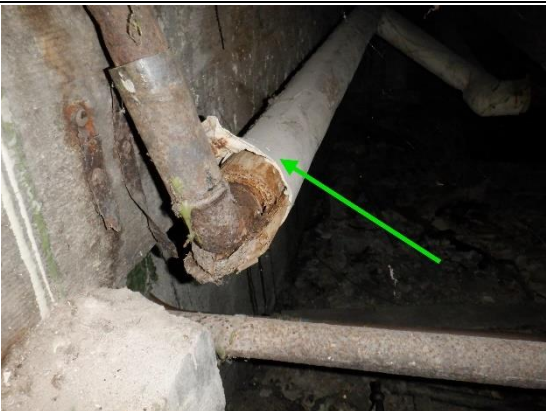
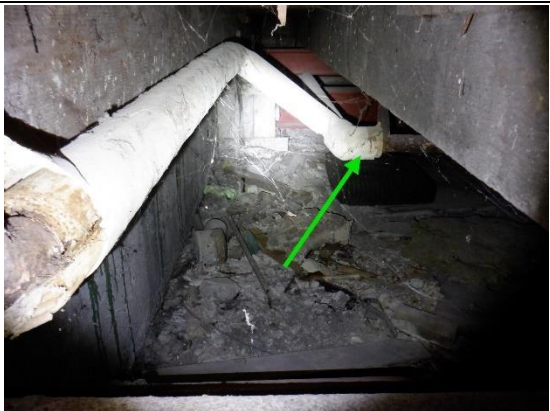
| <b>Analyseresultaten</b> | <0.1% (niet aantoonbaar) |
| De bron betreft leidingisolatie in de kruipruimte onder de gymzaal en de achterzijde van het gebouw. | |

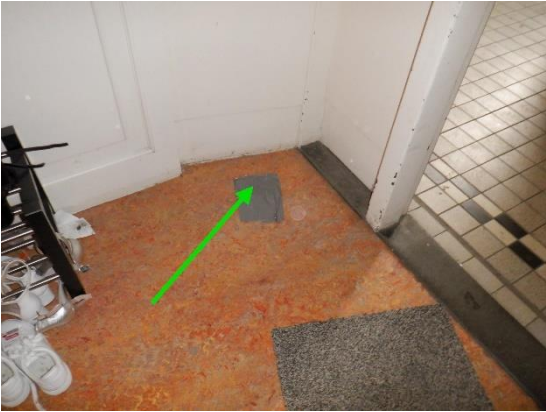
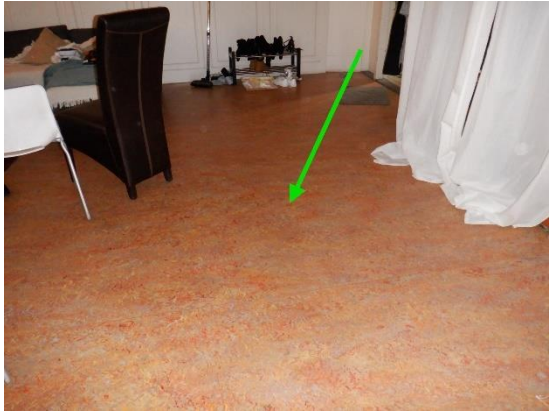
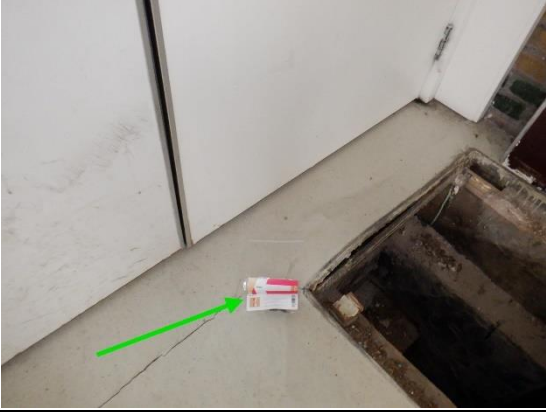
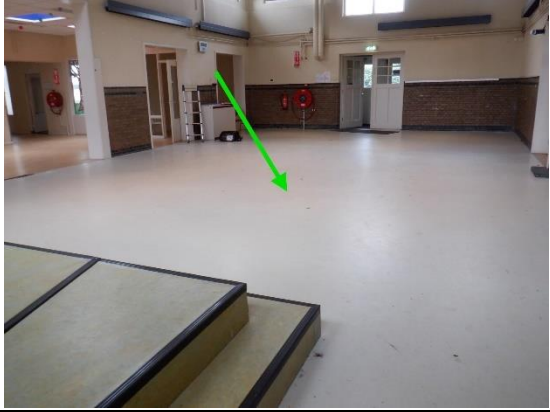
| <b>Analyseresultaten</b> | <0.1% (niet aantoonbaar) |
| De bron betreft een grijze (M18, 62 m2) dekvloer onder de vaste vloerafwerking in de lokalen op de begane grond en een zwarte dekvloer (M19, 133 m2) onder de vaste vloerafwerking in de gymzaal. | |

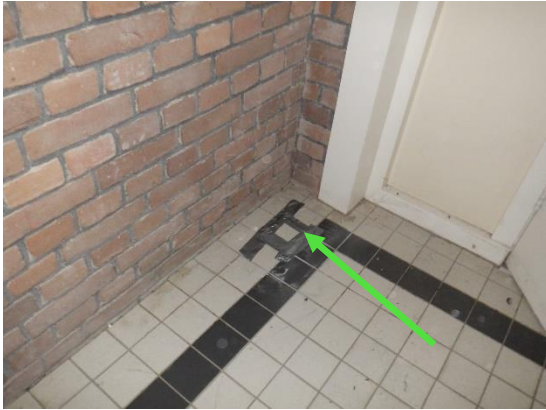
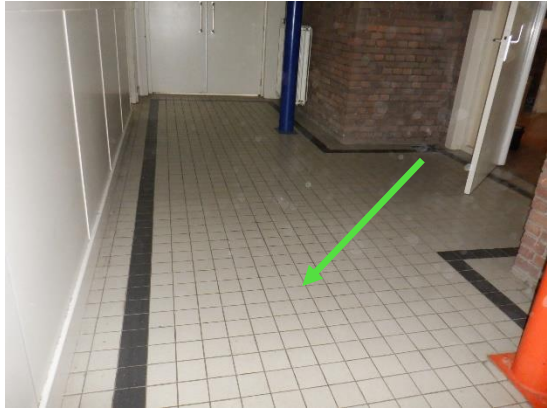
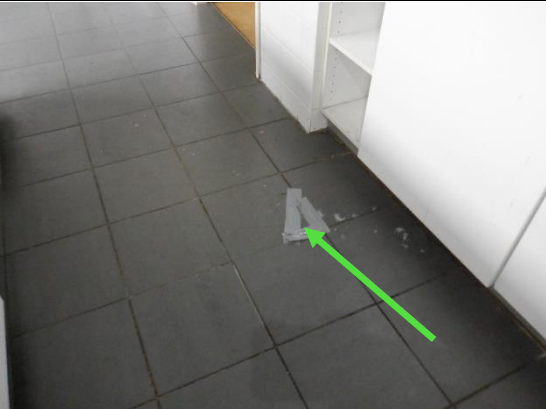
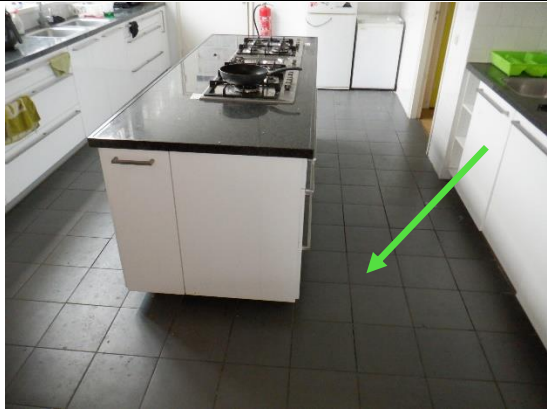
| De bron betreft tegellijm onder de vloertegels in de gang (M22) op de begane grond en onder de vloertegels in de keuken (M24). | |

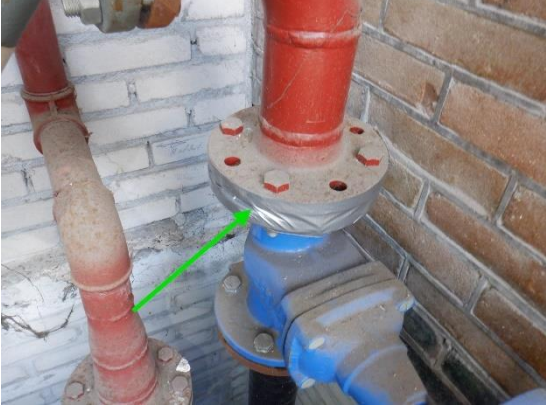
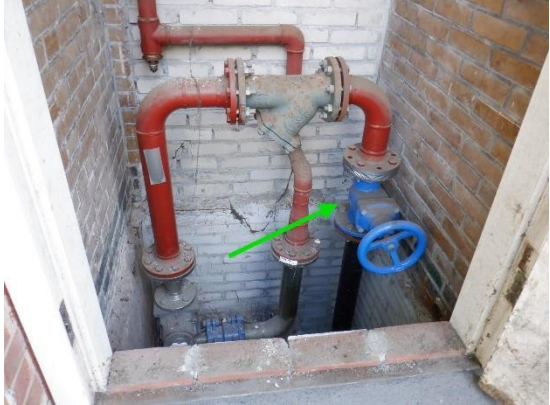
| De bron betreft een flenspakking in het gashok. | |

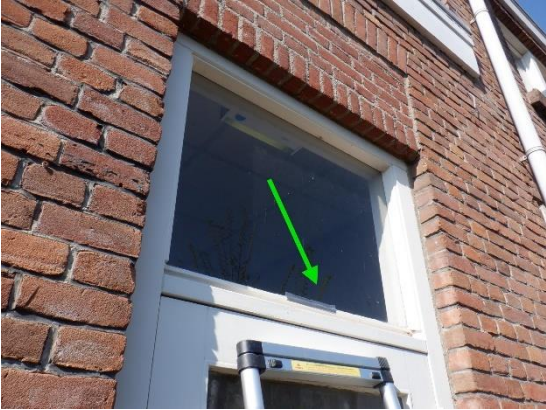
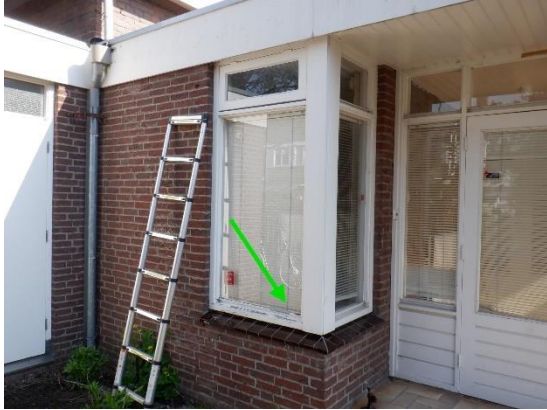
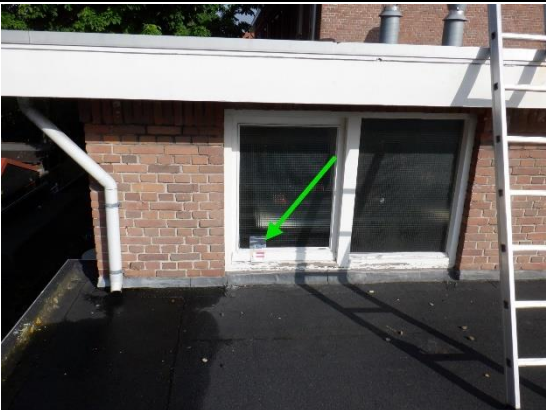
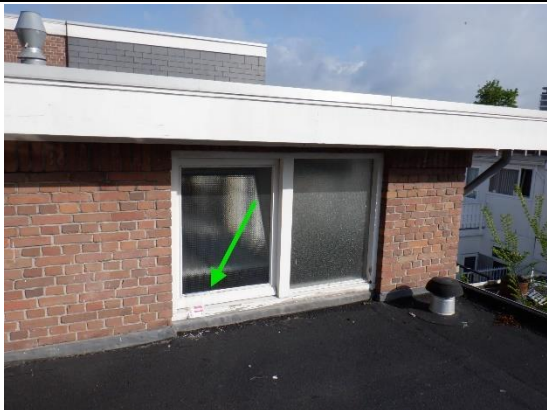
| De bron betreft beglazingskit in de enkele beglazing op de begane grond (M5/M6) en in e enkele beglazing op hoogte van de gymzaal (M12/M13). Op basis van de analyseresultaten en visuele waarneming is er geen redelijk vermoeden van asbesthoudende beglazingskit in het pand. | |

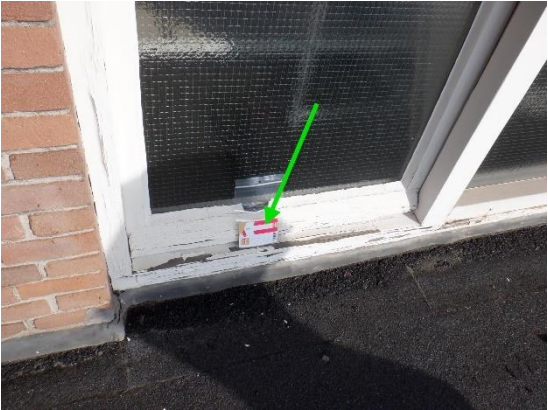
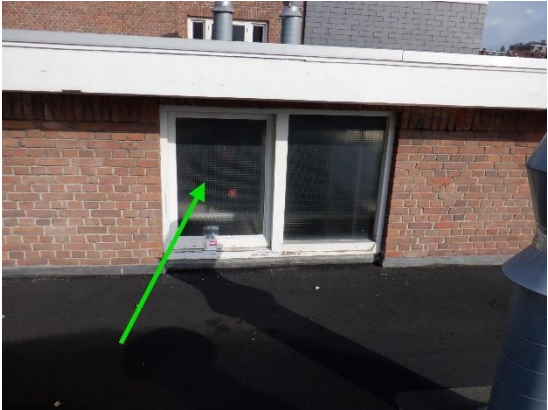
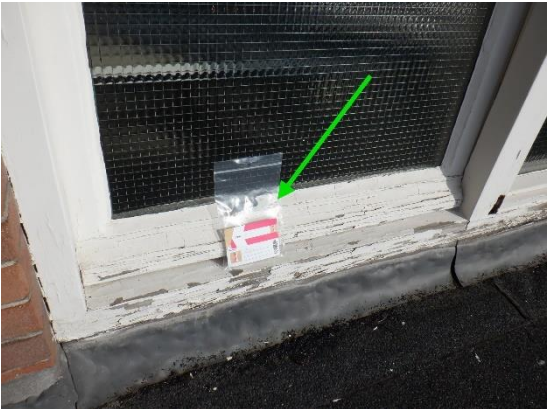
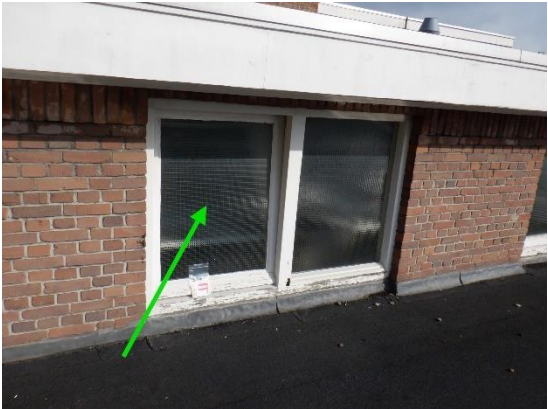
| De bron betreft stopverf in 2 kantelramen van de gymzaal. | |

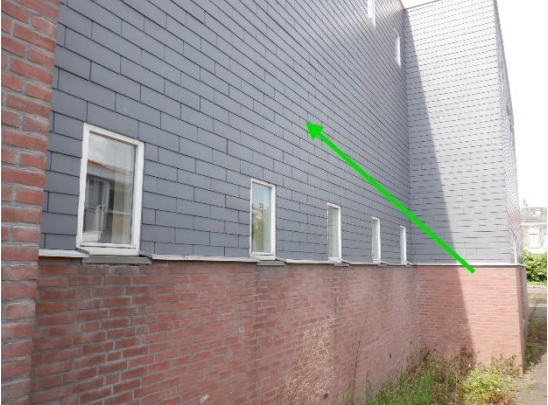
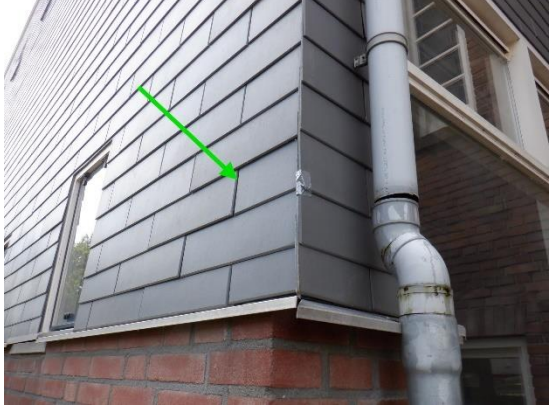
| De bron betreft leien tegen de gevel van de uitbouw aan de achterzijde van het pand. | |

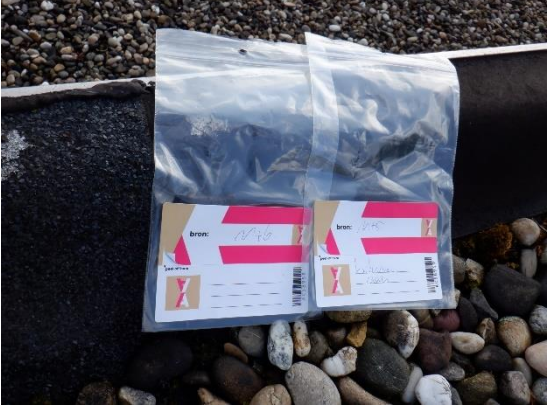
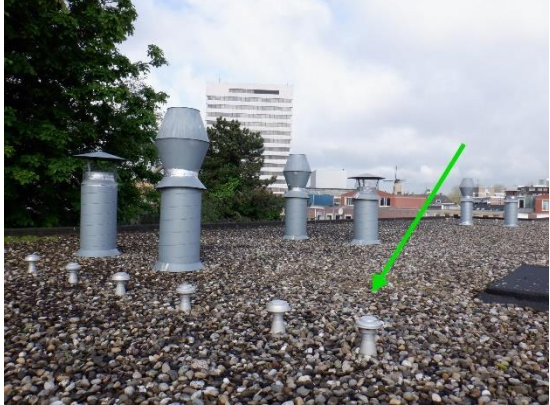
| De bron betreft bitumen dakbedekking. | |
