# Boom Effect Analyse

## Planbeoordeling

Oostsingel 9, Schiedam

21214

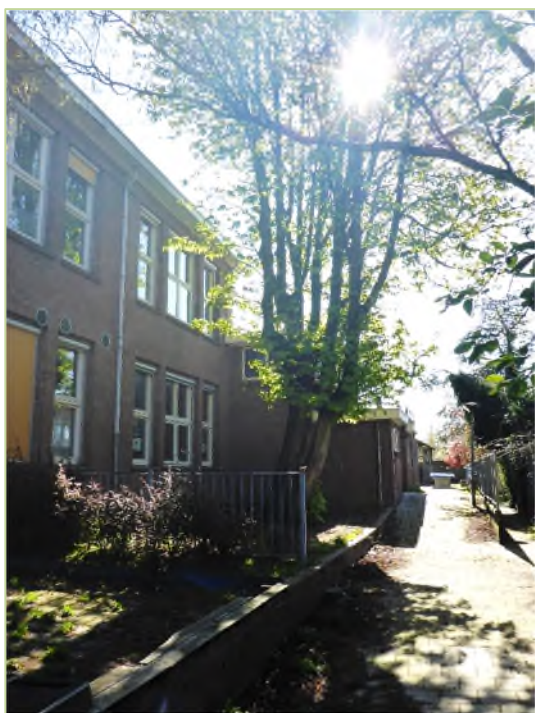
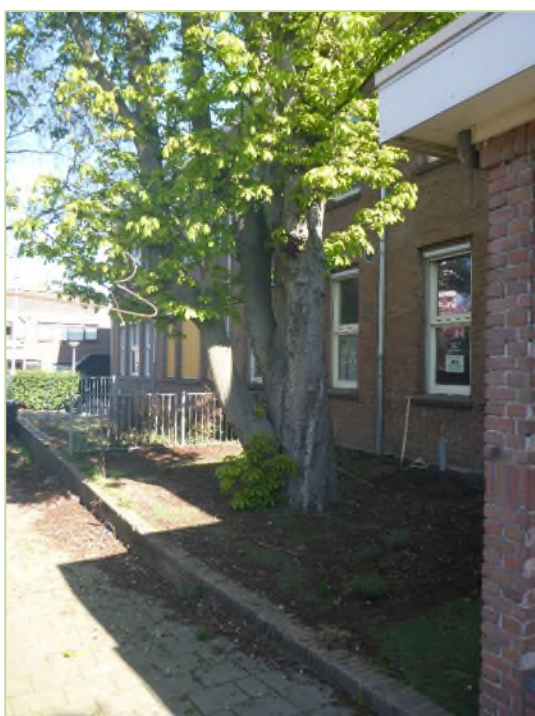
*Overzichtsfoto's van de witte paardenkastanje  
aan de Oostsingel 9 in Schiedam.*

De onderzoeksboom is een meerstammige witte paardenkastanje (*Aesculus hippocastanum*). De boom heeft een stamdiameter van 81 cm, gemeten op 130 cm boven maaiveld. De hoogte van de boom komt uit in de klasse 12 tot 18 meter, en de kroondiameter in de klasse 10 tot 15 meter.

De conditie van de kastanje is als onvoldoende beoordeeld (waarderingscijfer 4). Bij de boom is sprake van een stagnerende groei.

De kastanje is aangetast door kastanjabloedingsziekte, daarom is de veiligheid als onvoldoende aangemerkt (waarderingscijfer 4) en is de boom als attentieboom geclassificeerd. Jaarlijkse inspectie wordt geadviseerd.

Bij de kastanje is de beheerbaarheid als onvoldoende beoordeeld (waarderingscijfer 4) vanwege de beginnende aantasting door kastanjabloedingsziekte. De boom vertoont nog geen afstervingsverschijnselen maar kan op termijn wel een teruggang in conditie laten zien.

De kwaliteit van de kastanje is als slecht beoordeeld.

Vanwege de aantasting door kastanjabloedingsziekte, de onvoldoende beheerbaarheid en de te verwachten teruggang in conditie is de toekomstverwachting voor de kastanje 5 tot 15 jaar.

Wij adviseren een jaarlijkse inspectie uit te voeren bij de kastanje, vanwege de aantasting door kastanjabloedingsziekte. De boom kan hierdoor op termijn breukgevoelig worden. Bij de jaarlijkse inspectie moet worden gecontroleerd op gebreken en het verloop van de kastanjabloedingsziekte kan worden gemonitord. Maatregelen op korte termijn zijn niet nodig. De adviesgegevens zijn terug te vinden op het registratieformulier in *bijlage B*.

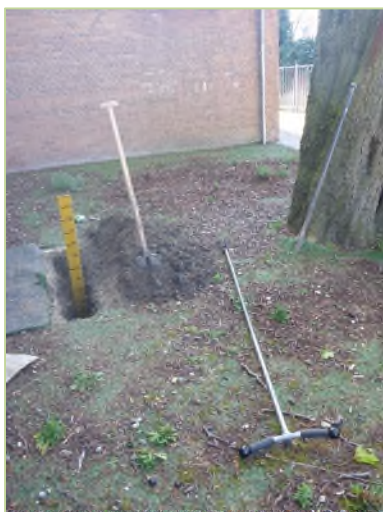
Het bodemprofiel bestaat tot op een diepte van 10 cm beneden maaiveld uit humusarm zand. Dieper in het profiel is tussen 10 en 60 cm beneden maaiveld matig humeus zand met puin waargenomen. Tussen 60 en 150 cm beneden maaiveld is een matig humeus mengsel van zand en klei met puin aangetroffen. Tussen 150 en 180 cm beneden maaiveld is blauw verkleurde klei waargenomen.

Het grondwater is aangetroffen op 180 cm beneden maaiveld. Tussen 150 en 180 cm beneden maaiveld een blauwverkleuring aangetroffen, dit duidt op permanente invloed van het grondwater en zuurstofloze omstandigheden.

In de bovenlaag van het profiel is tot op een diepte van 70 cm beneden maaiveld intensieve fijne en dunne beworteling aangetroffen. Tussen 70 en 150 cm beneden maaiveld is extensieve fijne en dunne beworteling waargenomen. Dieper in het profiel is geen beworteling aangetroffen.

*Bij de kastanje is een profielsleuf gegraven.*

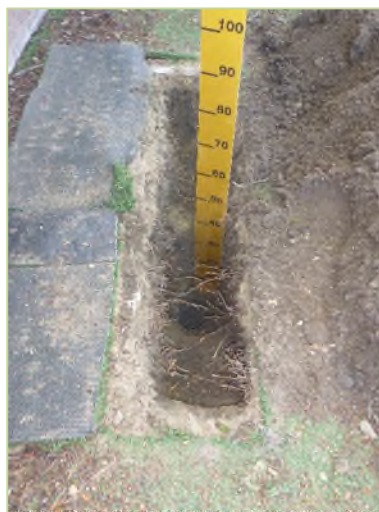
*Detail van de profielsleuf.*
