## RAPPORTAGE ASBESTINVENTARISATIE

### VAN DE WONING GELEGEN AAN DE ACHTERDIJK 11 TE RHOON

| Datum autorisatie | : 24-06-2020 | Projectnummer | : M202289-I0002_01 |

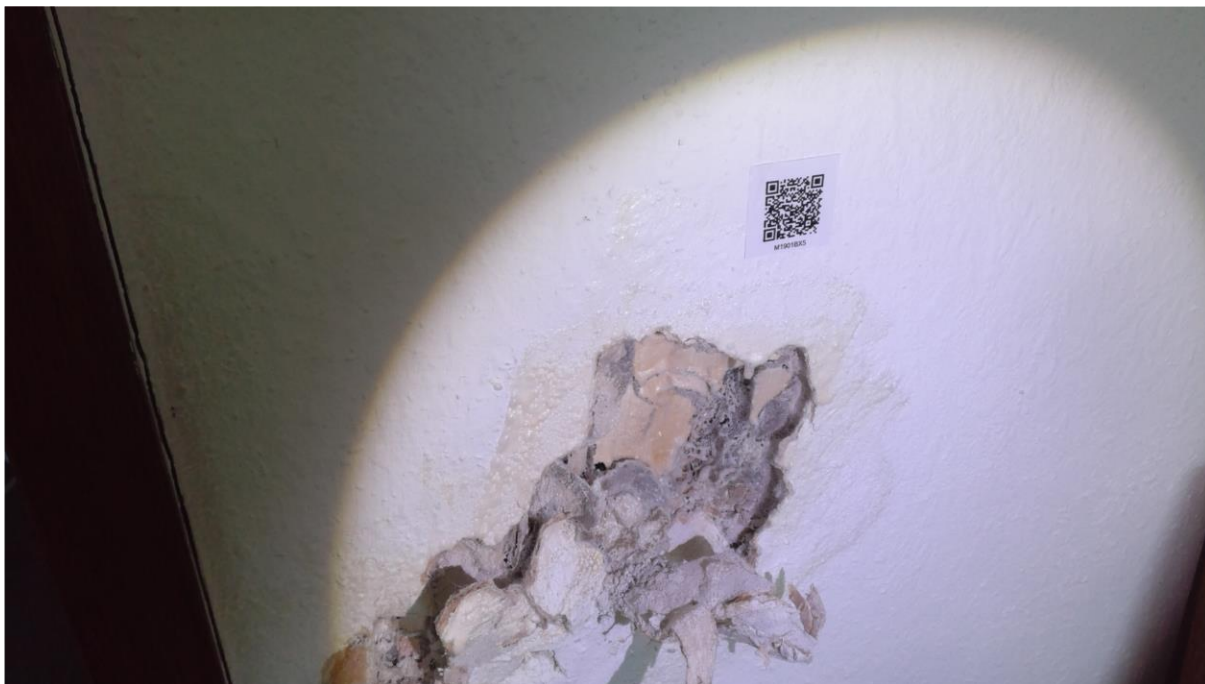
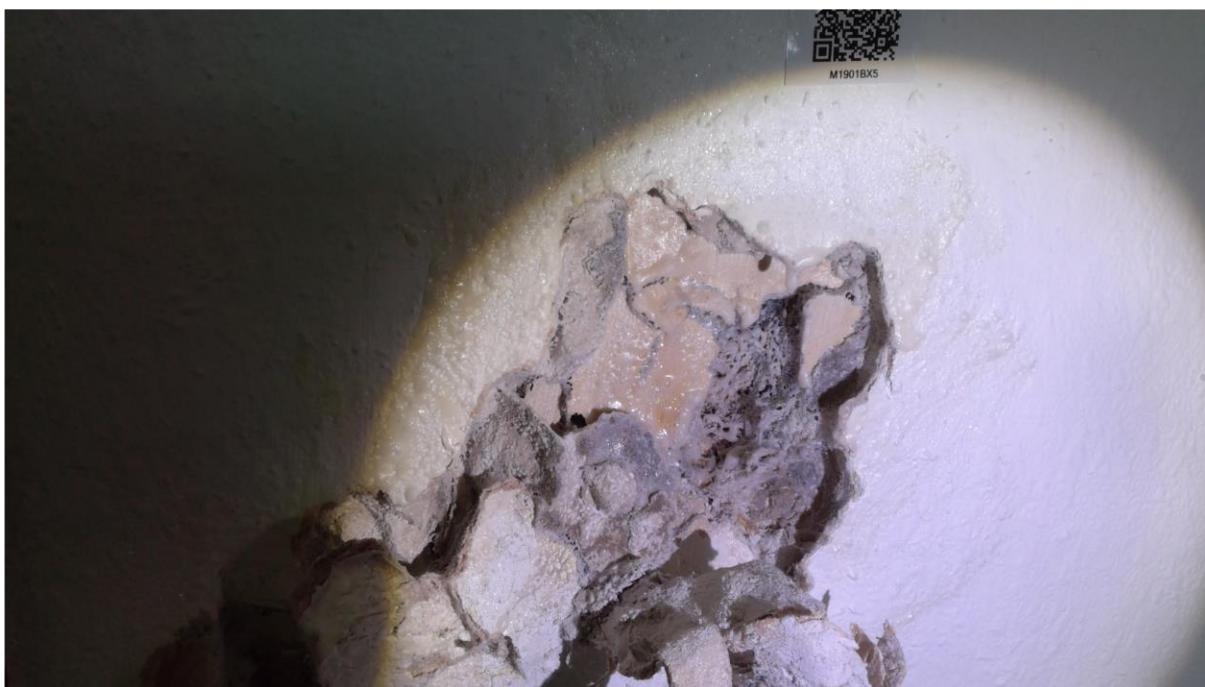
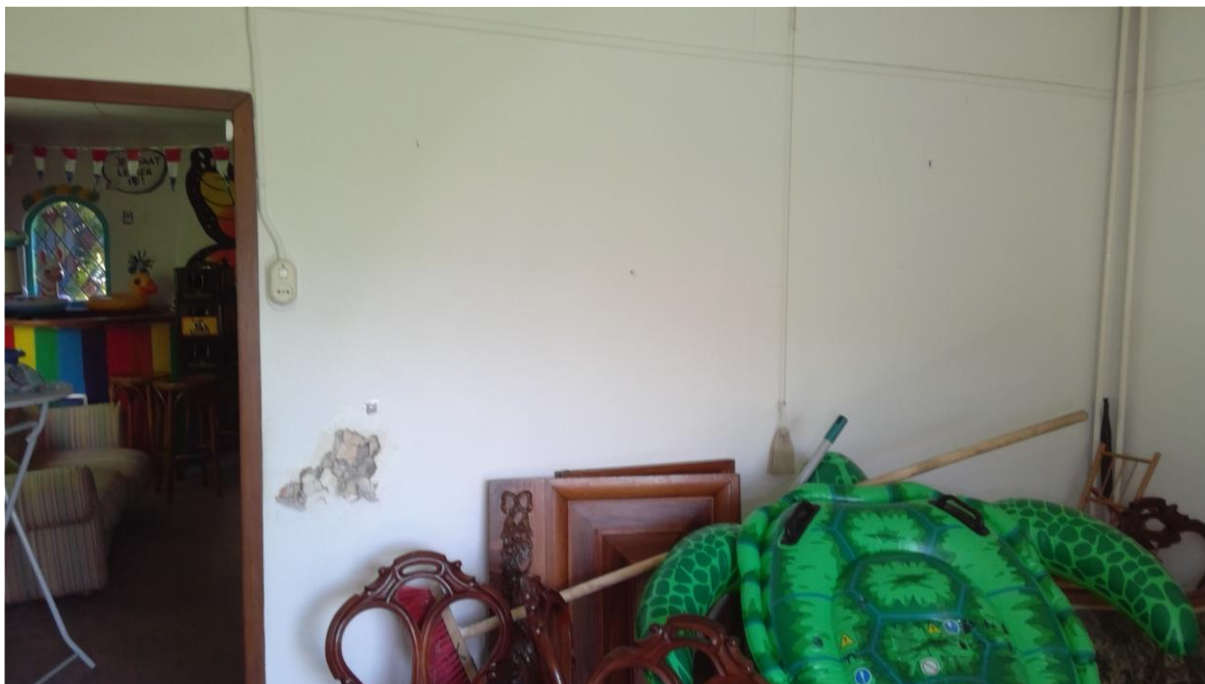
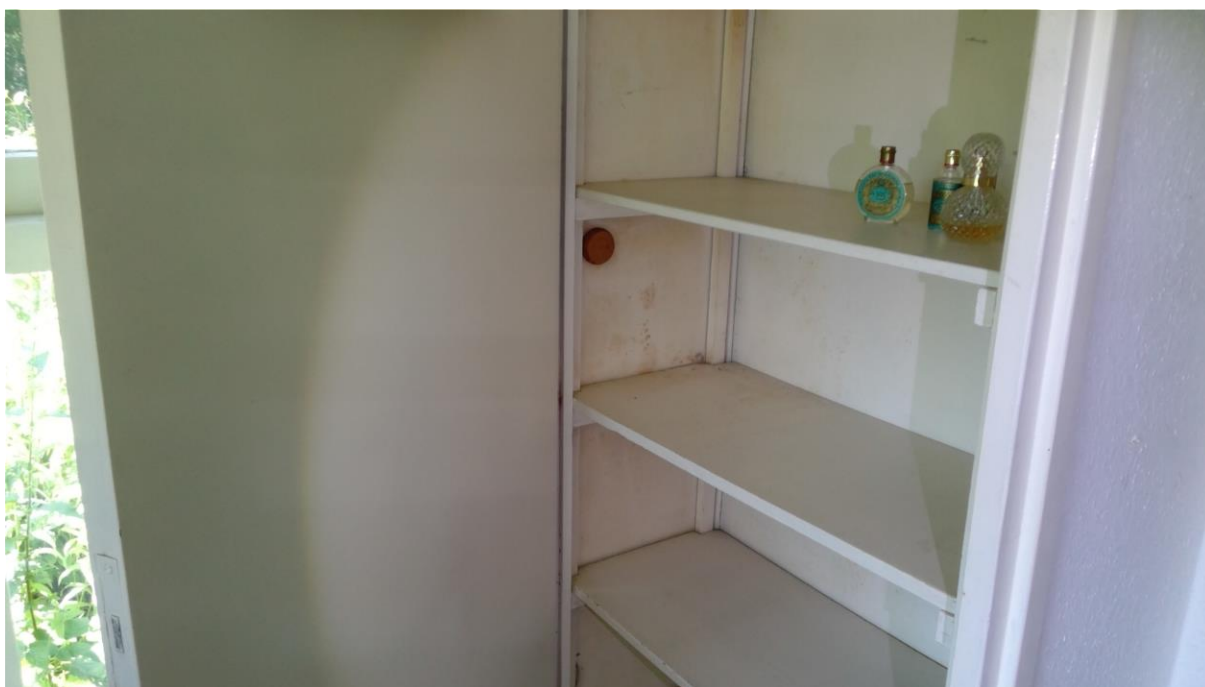
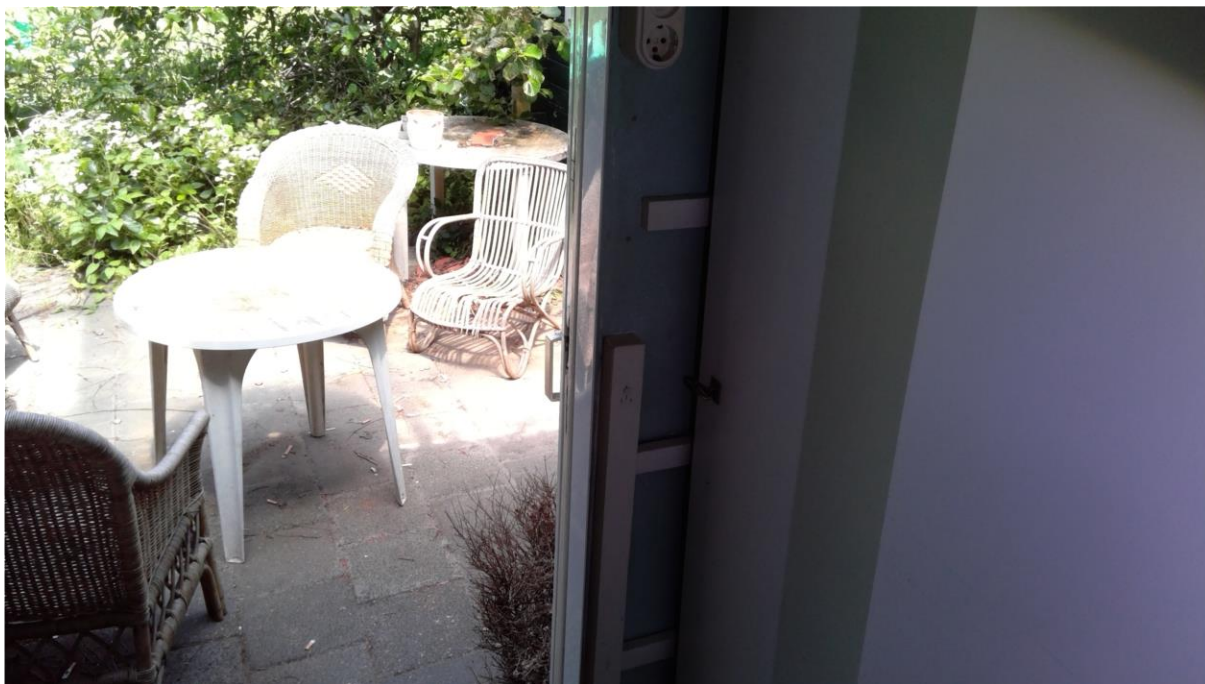
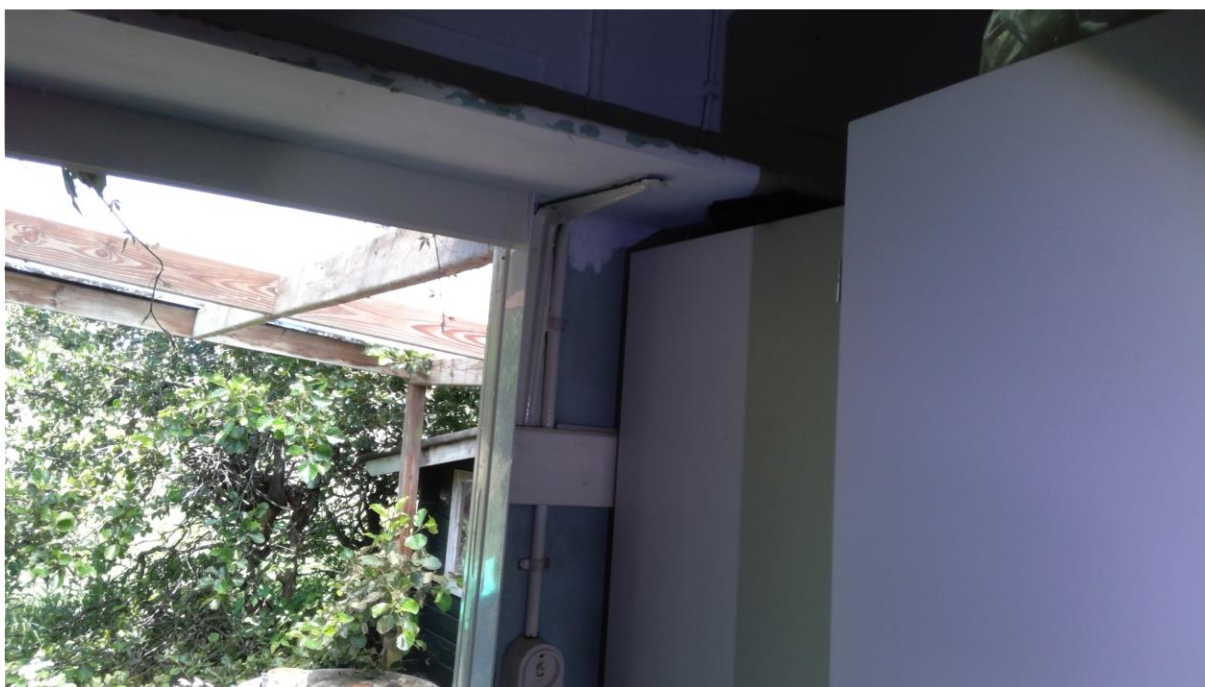
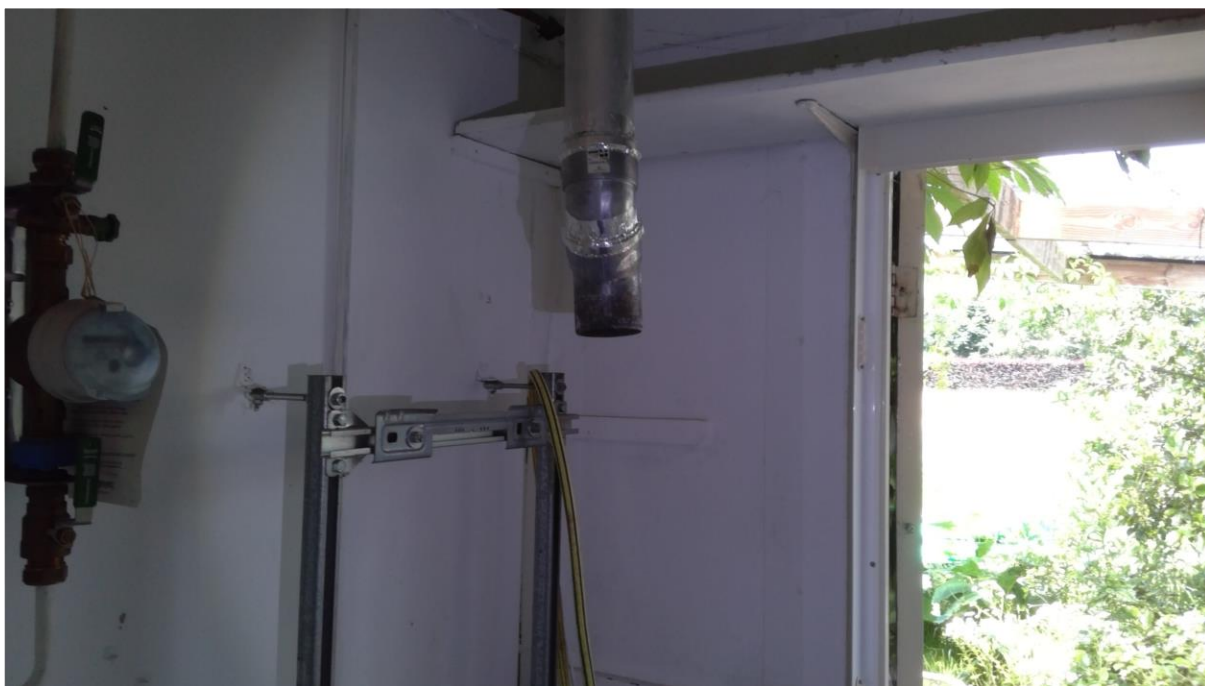
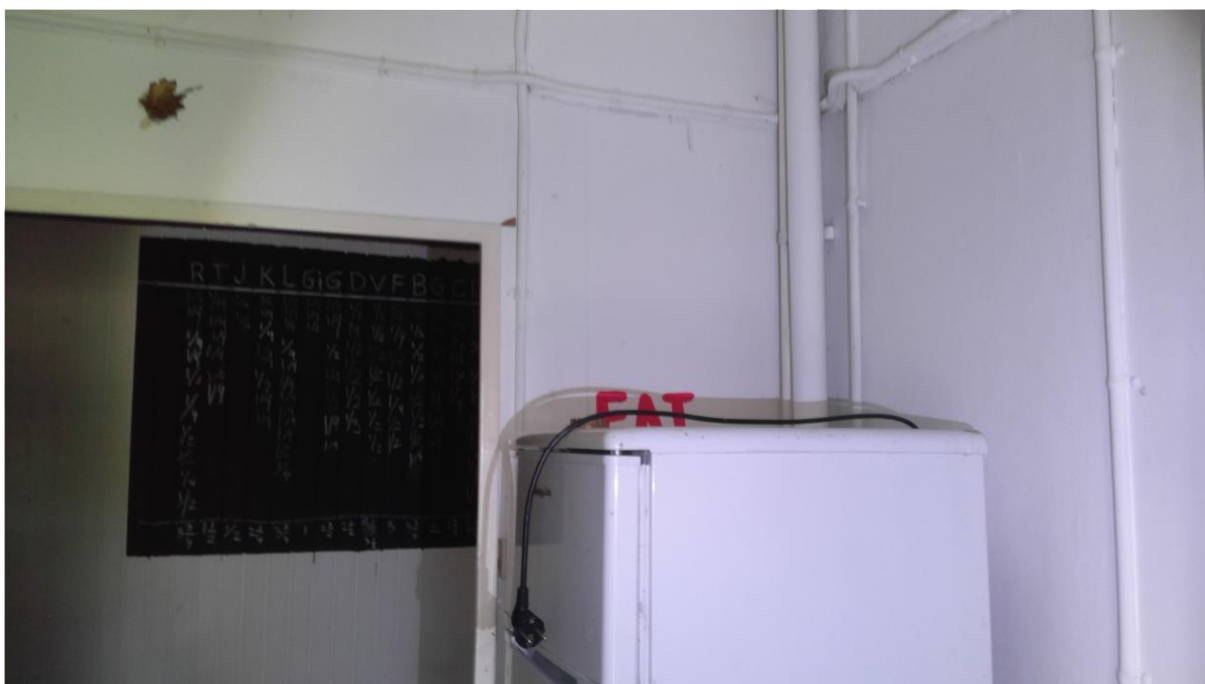
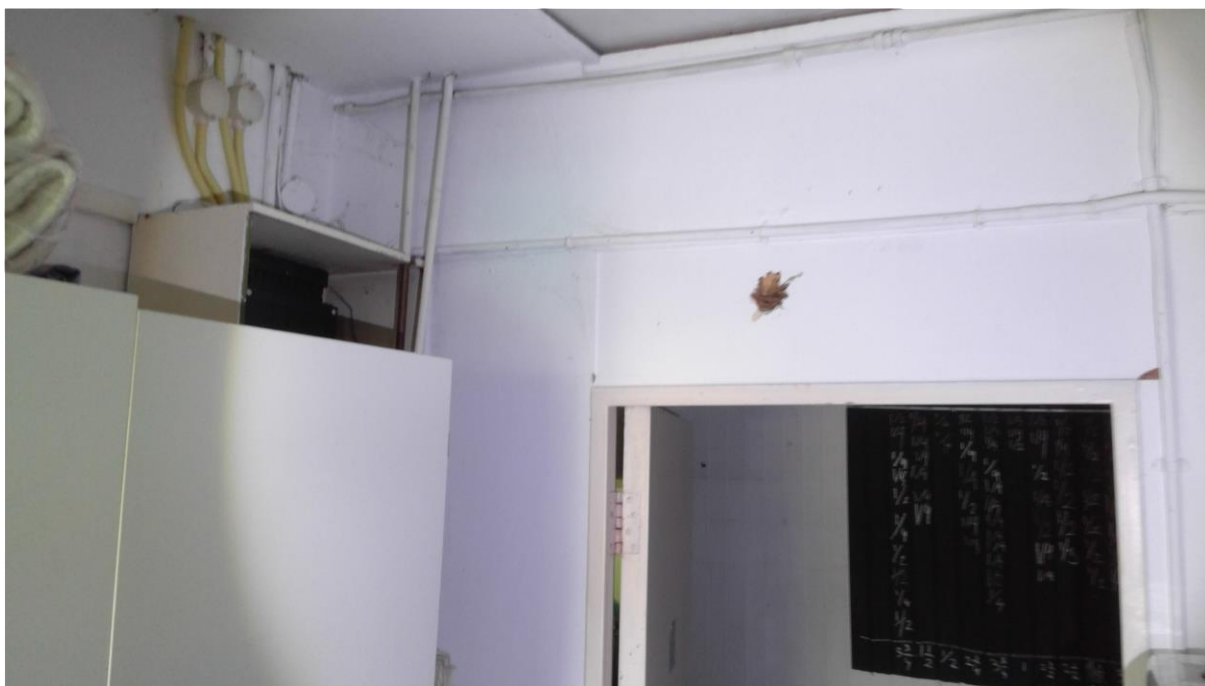
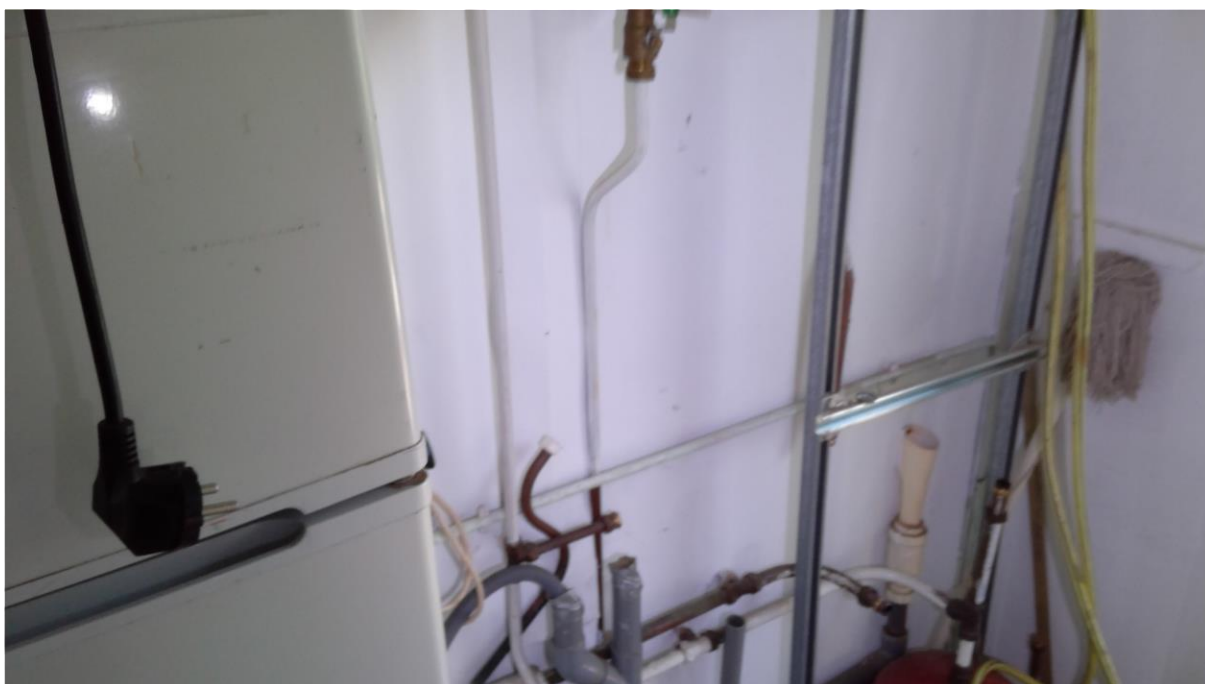
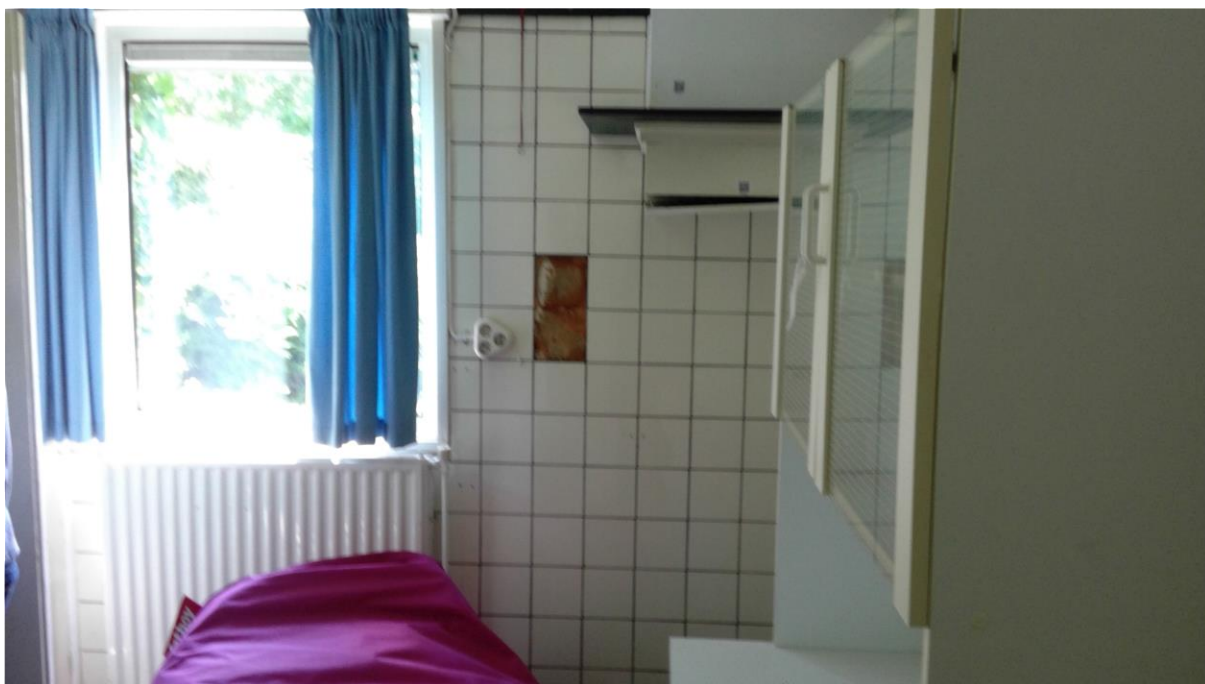
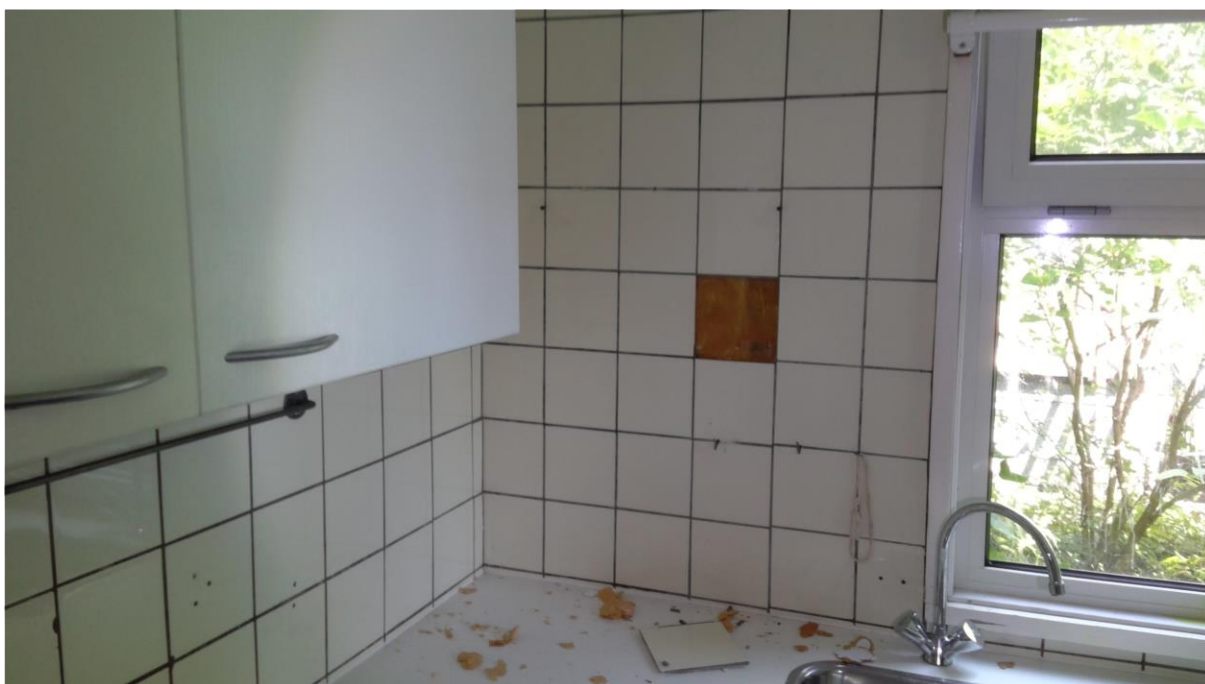
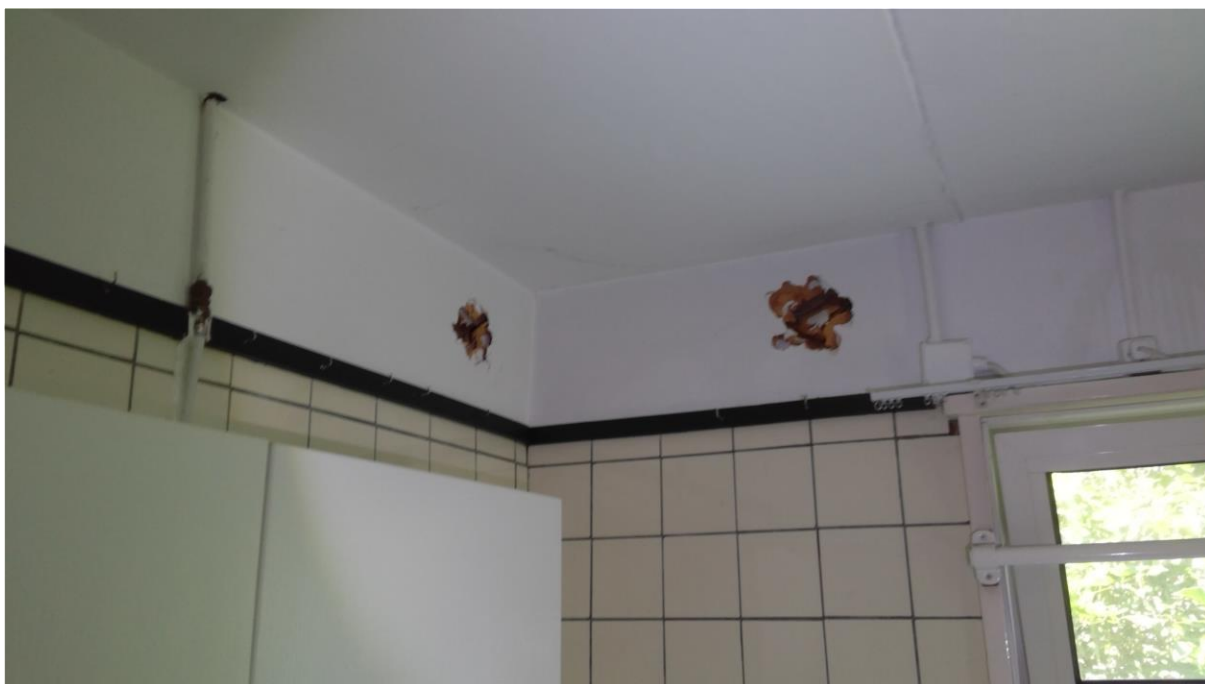
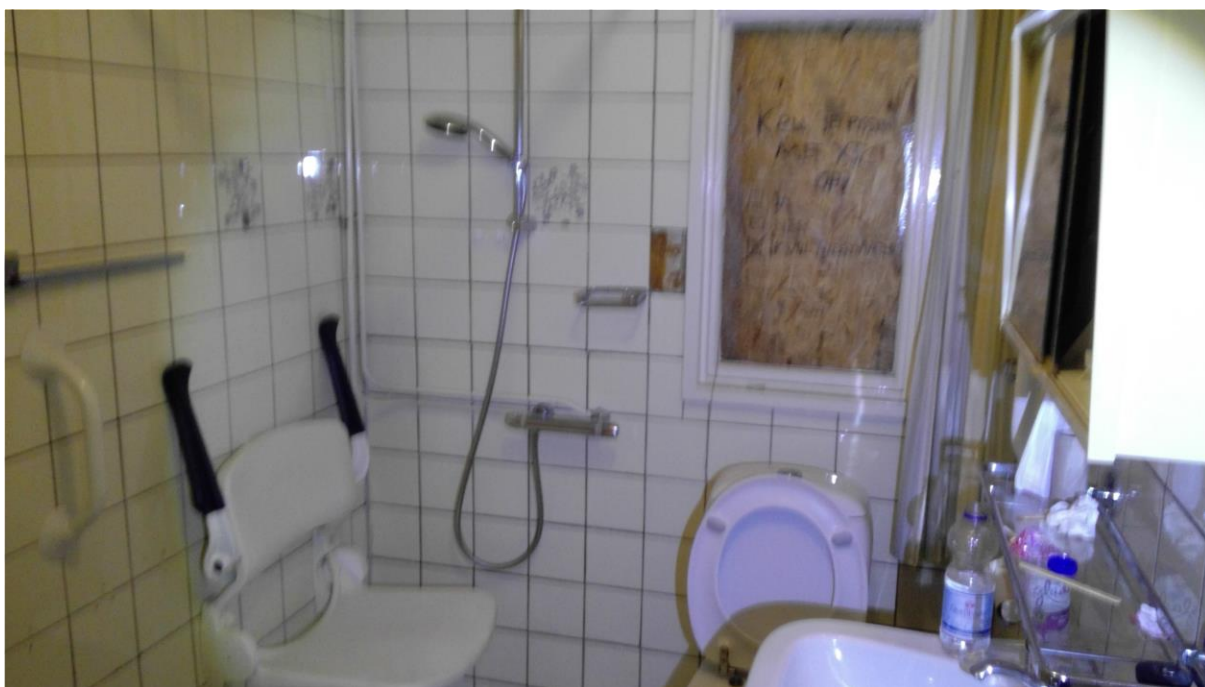
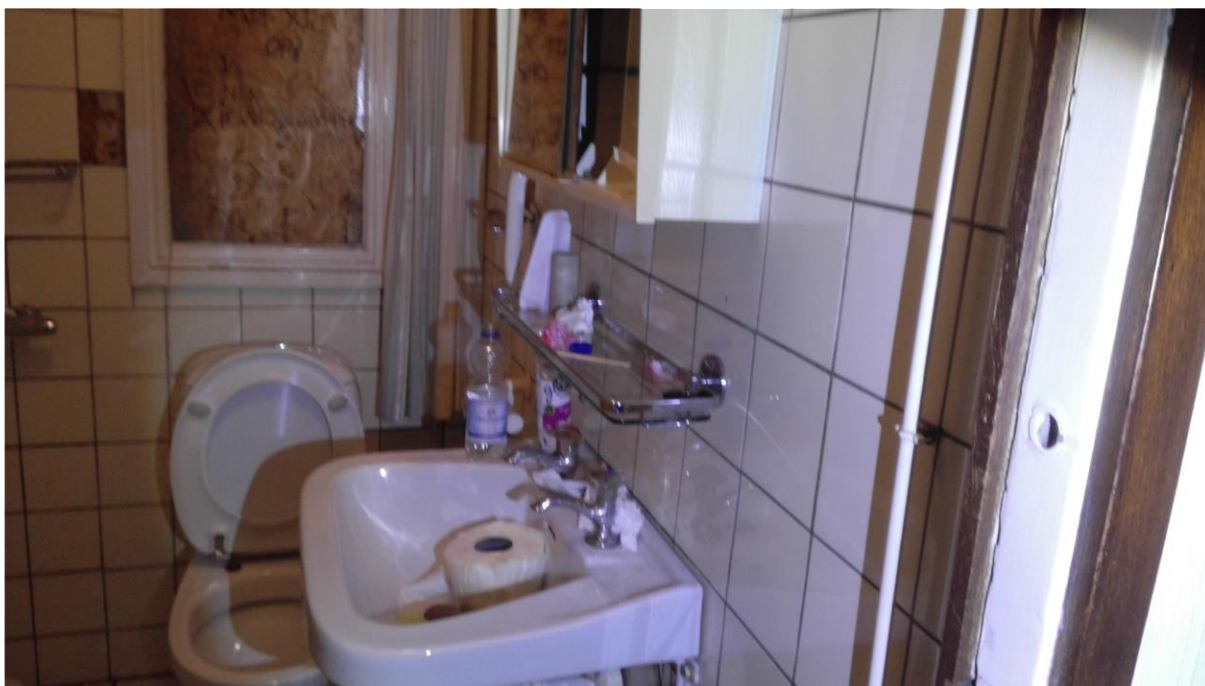
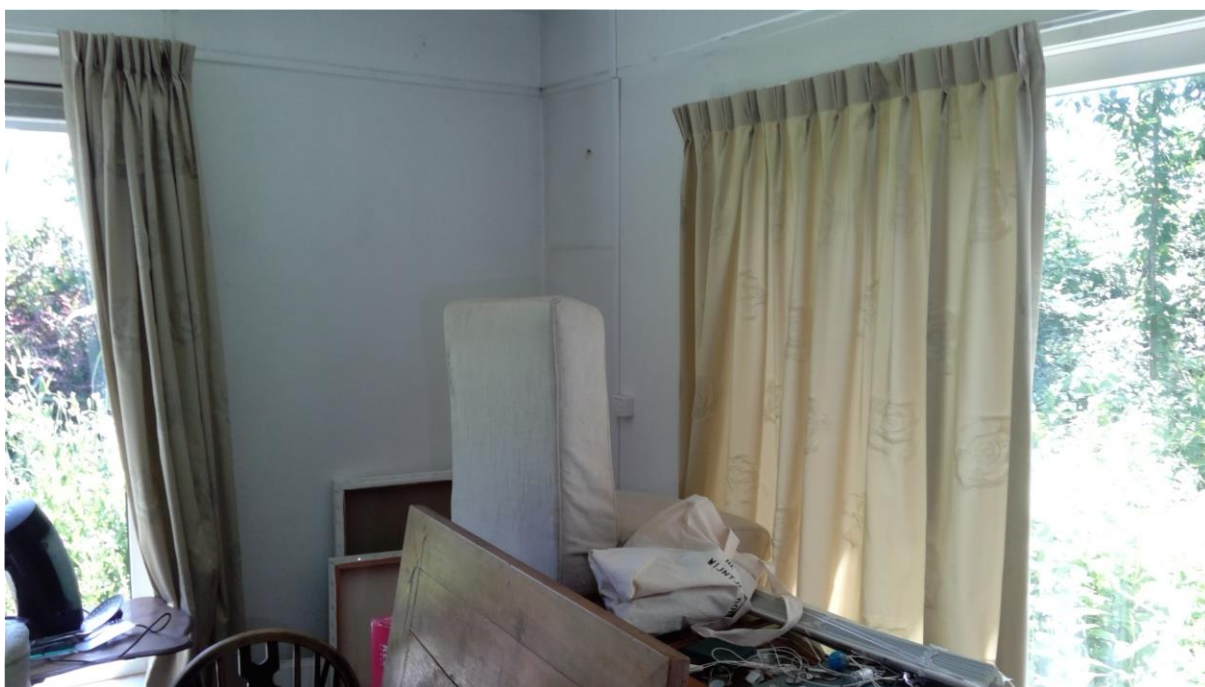
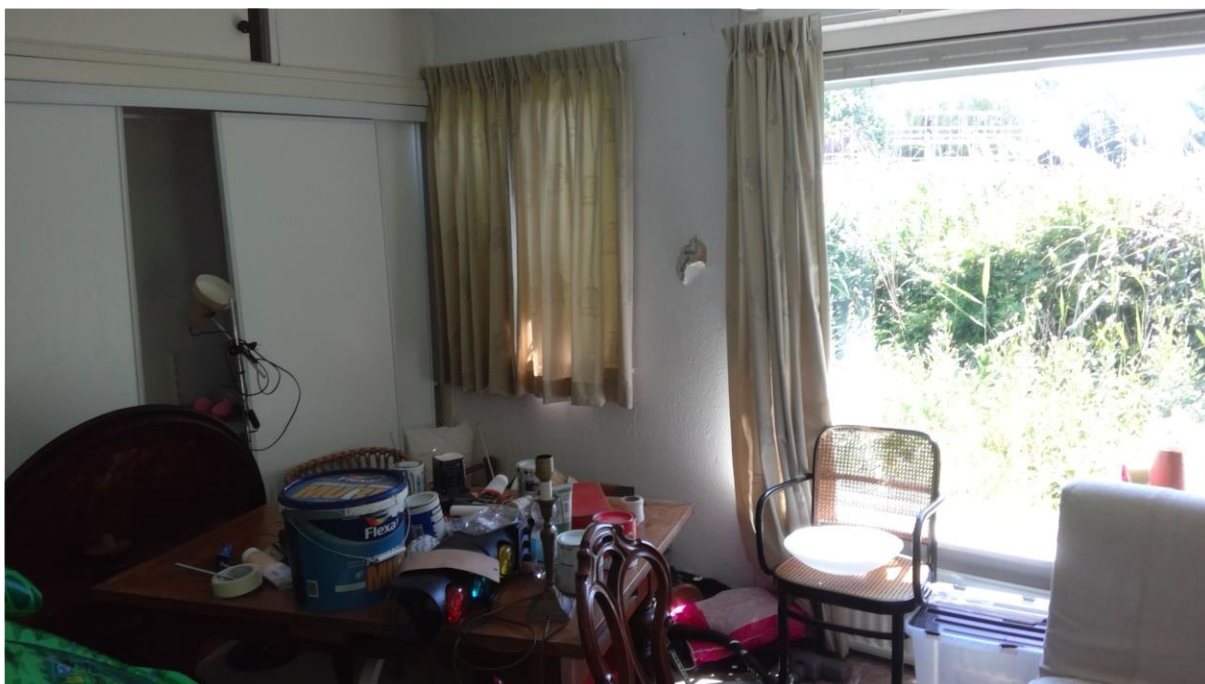
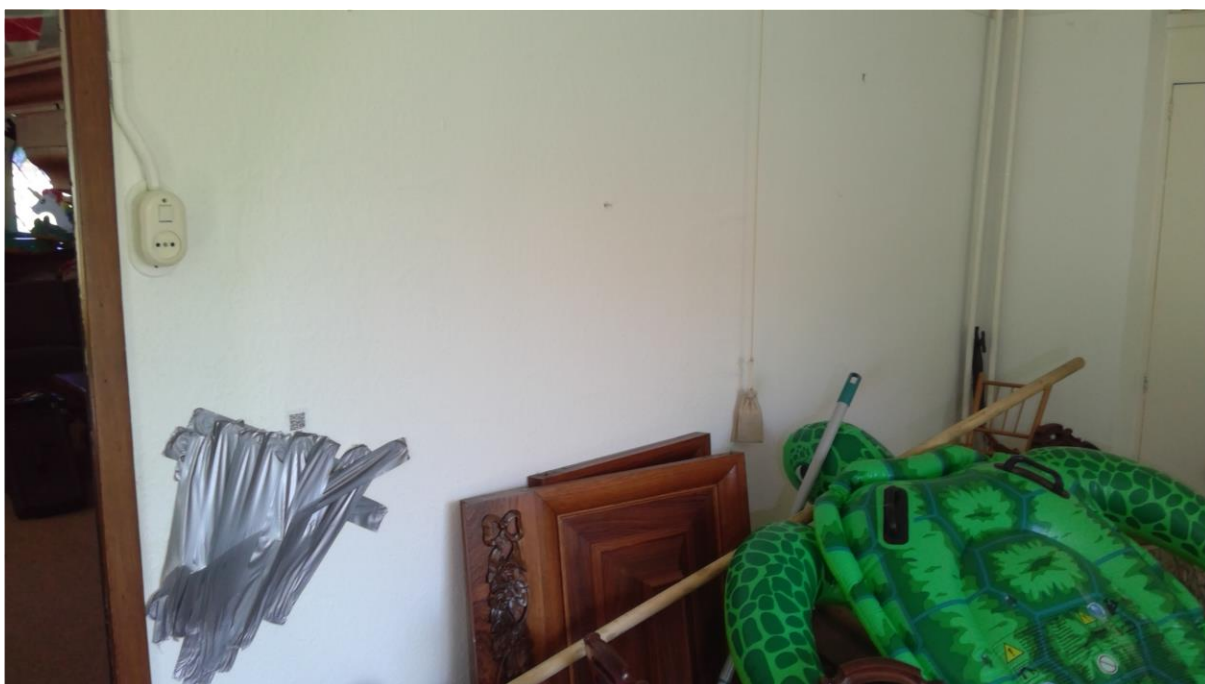
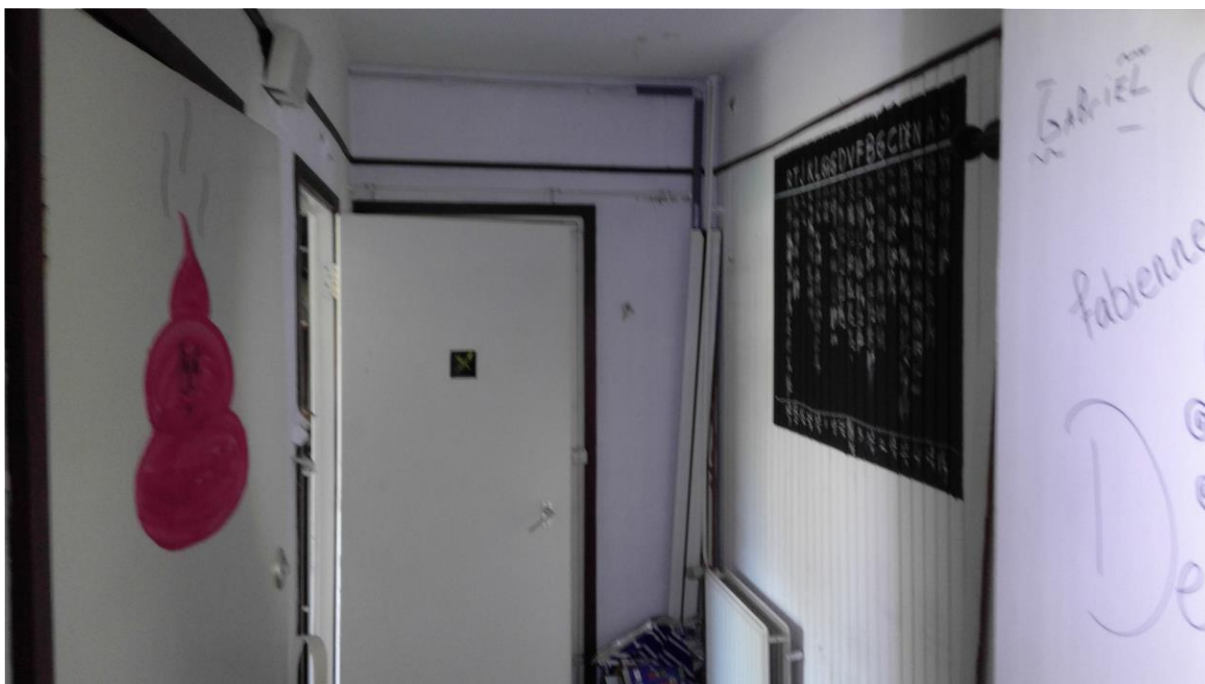
| Bron B01 | | Plaatmateriaal type 1 | |
|---|---|---|---|
| Foto | F01, F02, F03, F04, F05, F06, F07, F08, F09, F10, F11, F12, F13, F14, F15, F16, F17, F18, F19 | Beschadigd | Licht |
| Bijzonderheden | Deze toepassing is aanwezig in diverse ruimtes van de woning ( zie tekening ) achter afwerkingen van tegels, gips, zachtboard en hout, deze dienen tijdens de sanering mee genomen te worden. De toepassing loopt door in diverse aanwezig inbouwkasten. | | |
| Risico beoordeling | Geen direct risico, toepassing verwijderen voorafgaand aan renovatie, sloop of mutatieonderhoud. Wij adviseren om de toepassing op te nemen in een beheersplan. | | |

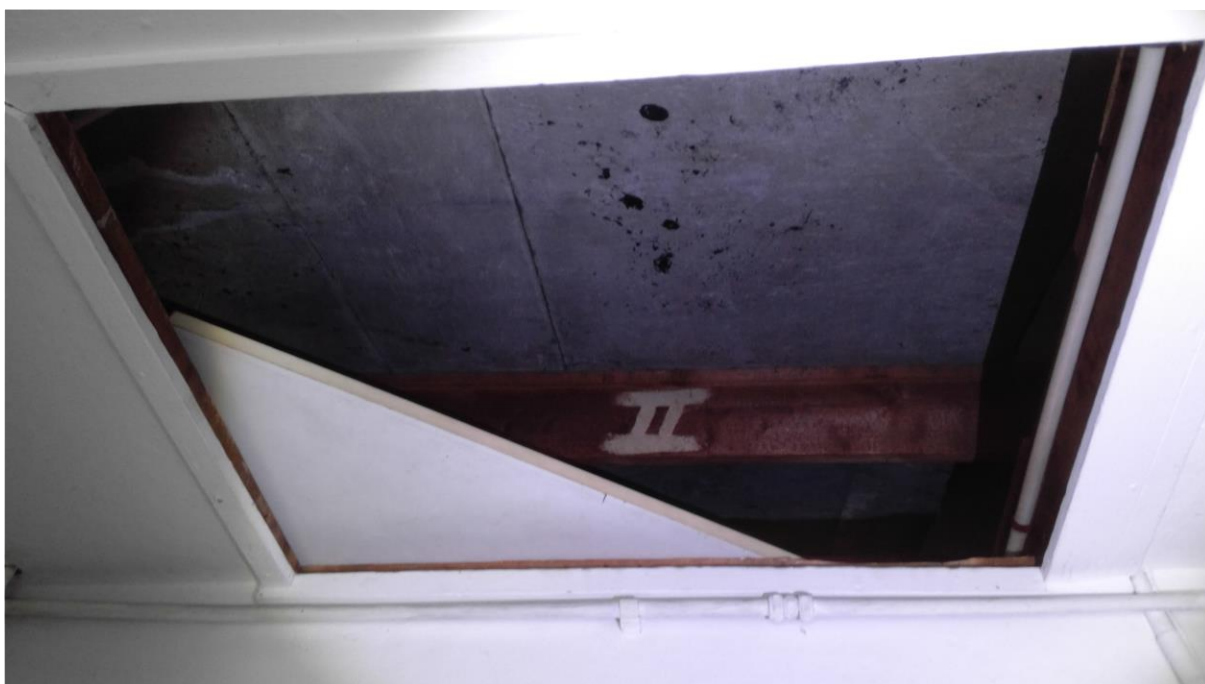
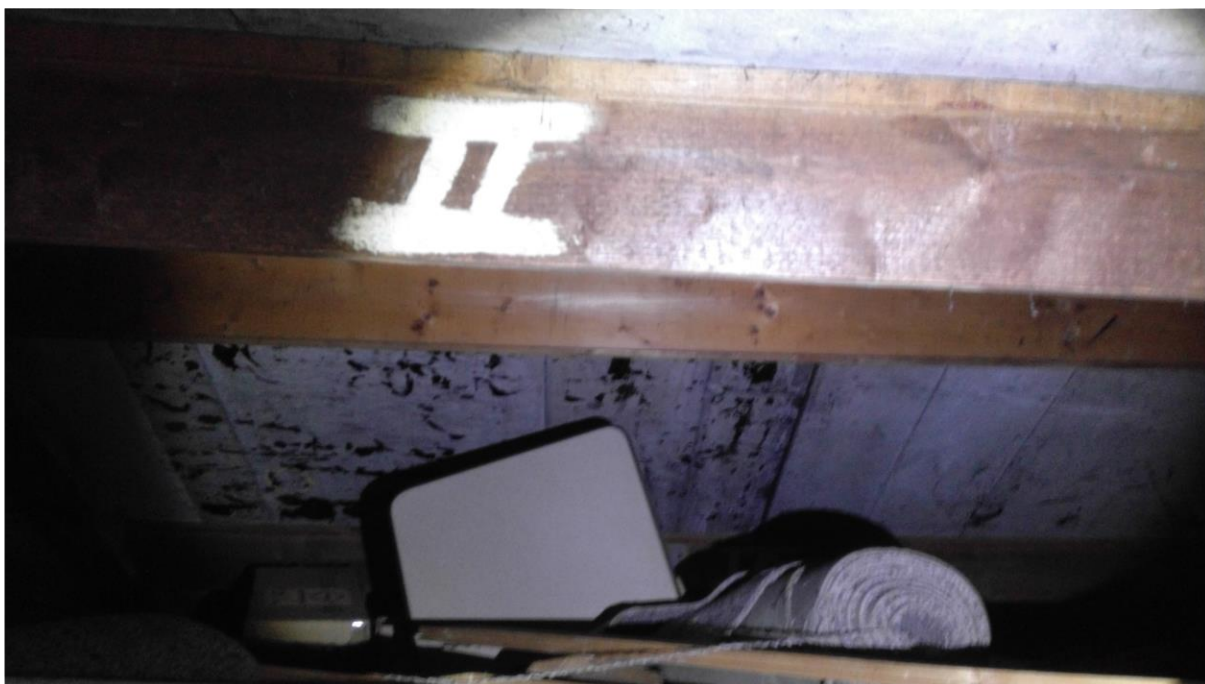
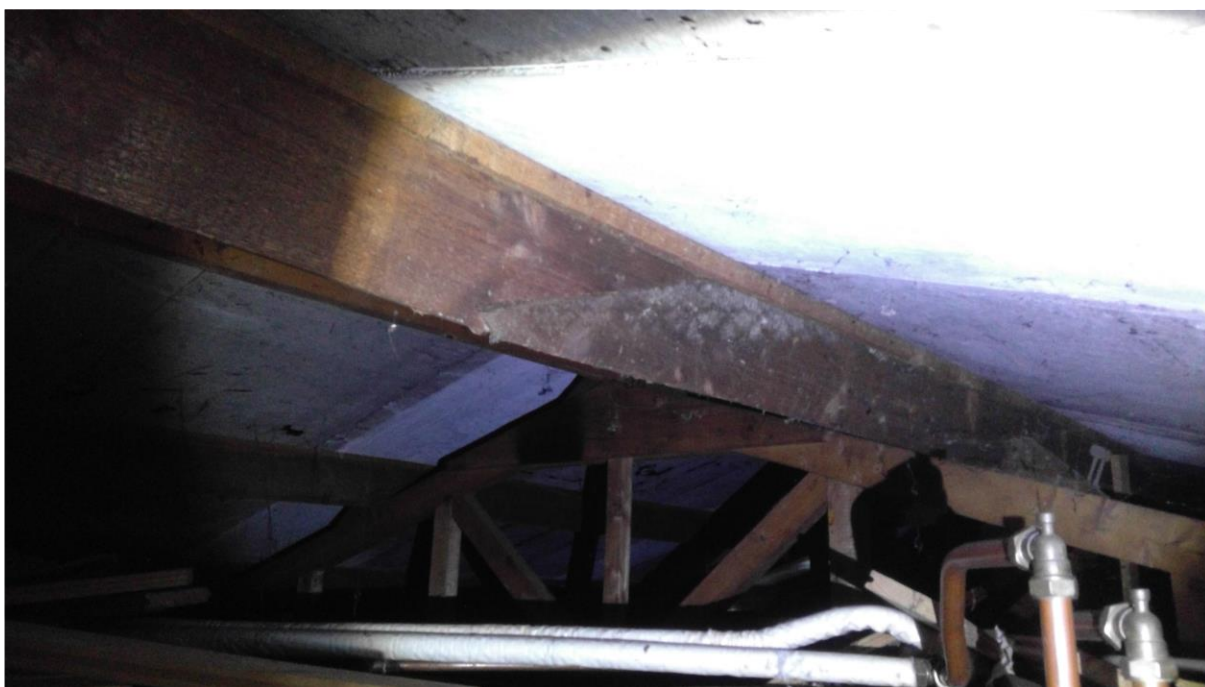
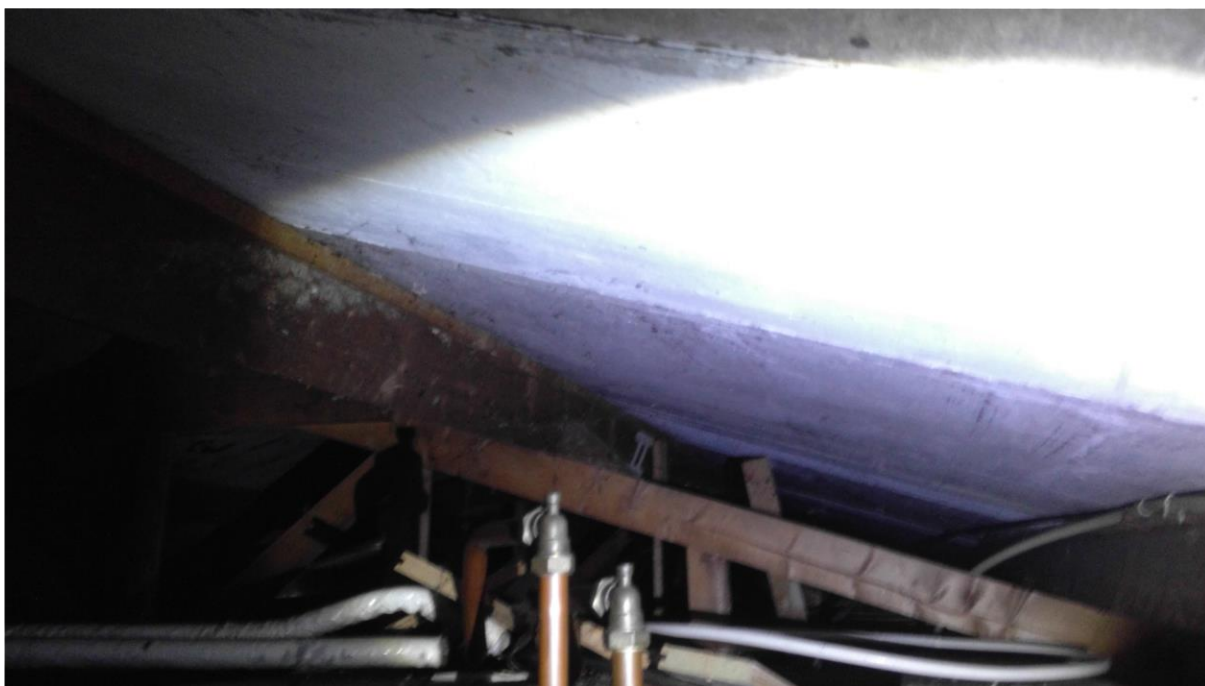
| Bron B01 | | Plaatmateriaal type 1 | |
|---|---|---|---|
| Foto | F20, F21, F22, F23 | Beschadigd | Licht |
| Bijzonderheden | Deze toepassing is aanwezig tegen het dakbeschot van het oudere gedeelte van de woning, tevens is de toepassing geklemd met latten tegen de balken en loopt deze door op de muurplaat en steekt deze over onder de overstek van de woning aan de buitengevels. ( zie waarneming buitengevels ). De zolder is slecht te betreden en laag, hierbij dient rekening gehouden te worden tijdens de sanering. Wij adviseren het plafond op de begane grond voorafgaand te verwijderen. | | |
| Risico beoordeling | Geen direct risico, toepassing verwijderen voorafgaand aan renovatie, sloop of mutatieonderhoud. Wij adviseren om de toepassing op te nemen in een beheersplan. | | |

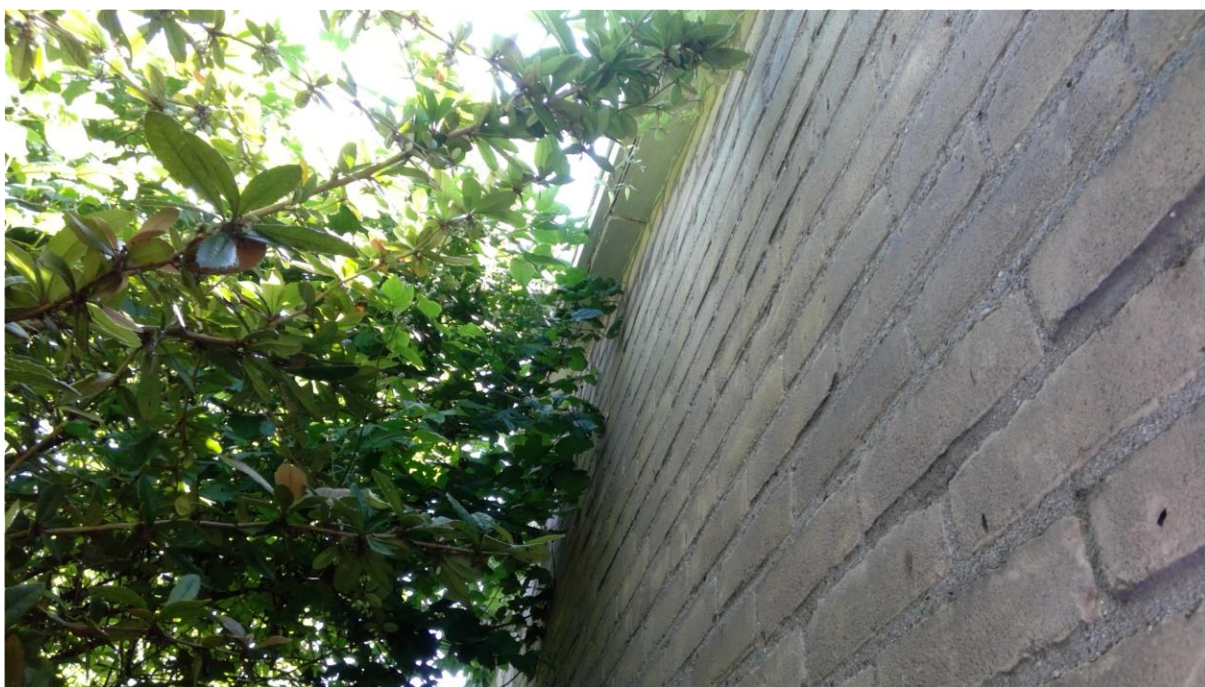
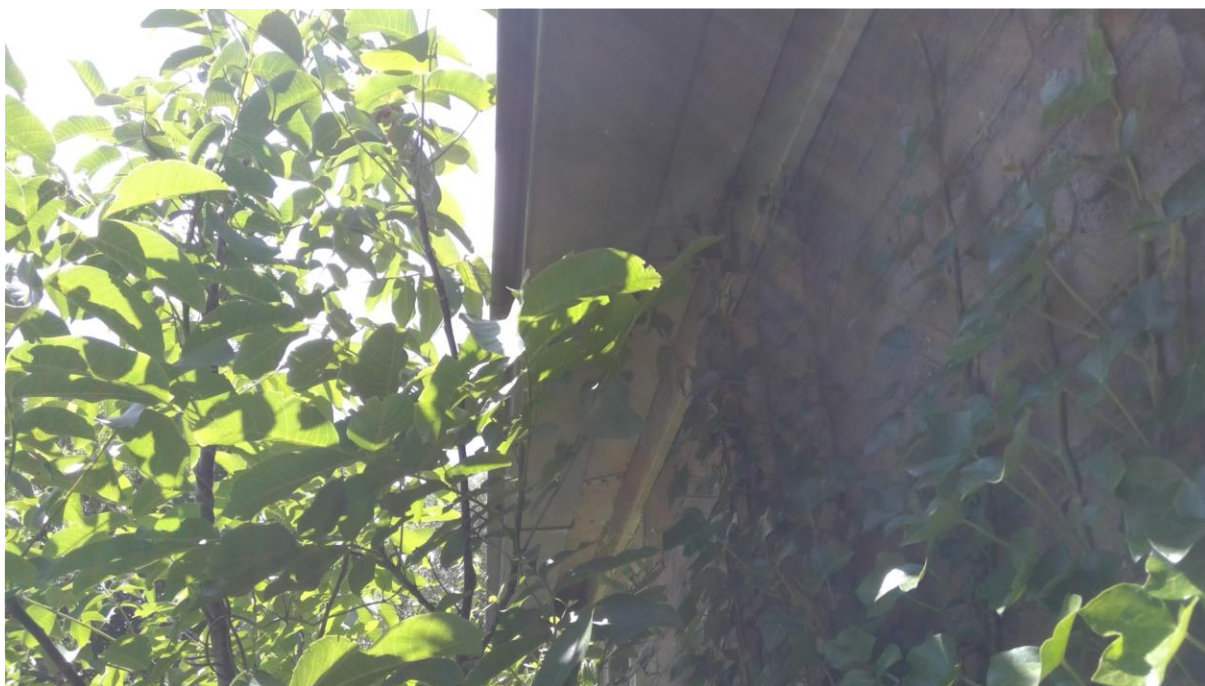
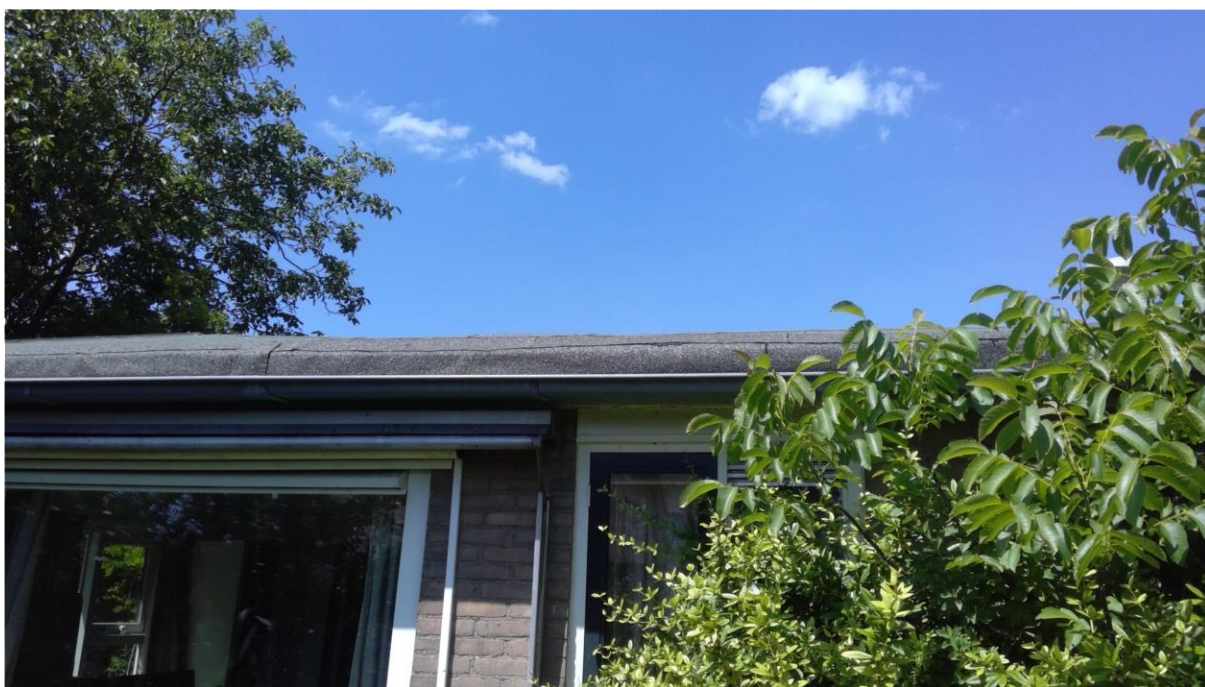
| Bron B01 | | Plaatmateriaal type 1 | |
|---|---|---|---|
| Foto | F24, F25, F26 | Beschadigd | Licht |
| Bijzonderheden | Deze toepassing is aanwezig tegen de onderzijde van de overstek / goot van de woning aan de buitengevels, de toepassing loopt door op de muurplaat van de buitengevels. | | |
| Risico beoordeling | Geen direct risico, toepassing verwijderen voorafgaand aan renovatie, sloop of mutatieonderhoud. Wij adviseren om de toepassing op te nemen in een beheersplan. | | |
