## RAPPORTAGE ASBESTINVENTARISATIE

### VAN DE WONING GELEGEN AAN DE ACHTERDIJK 11 TE RHOON

| Datum autorisatie | : 24-06-2020 | Projectnummer | : M202289-I0002_01 |

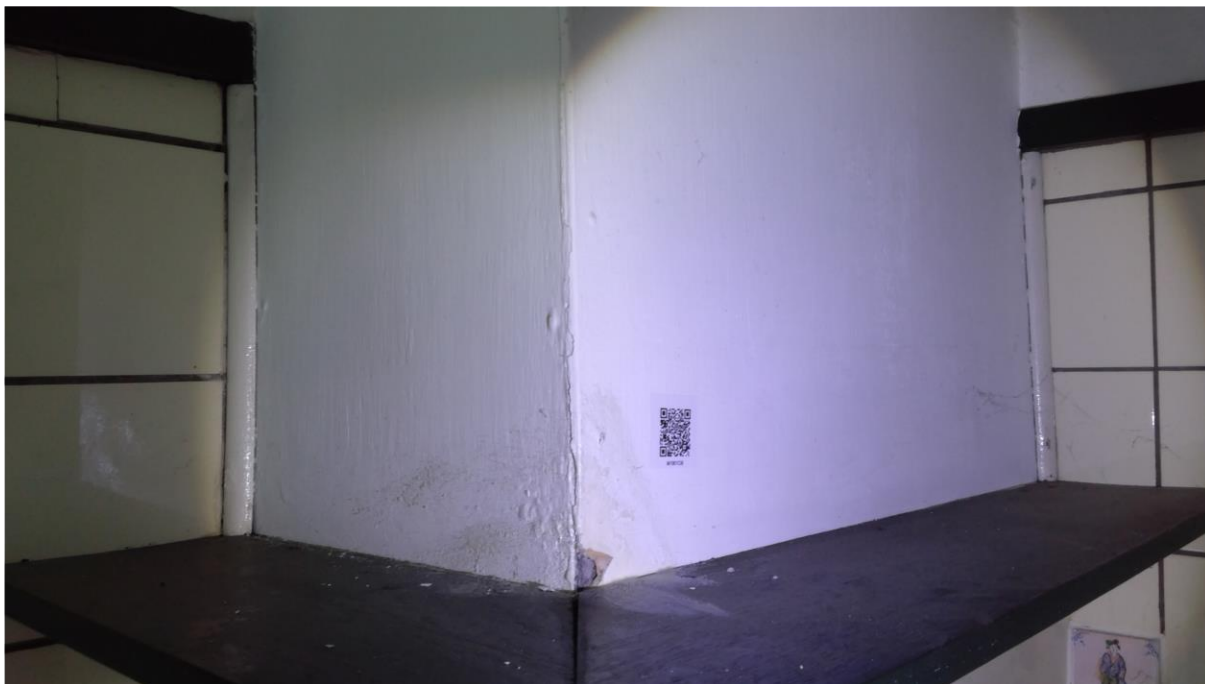
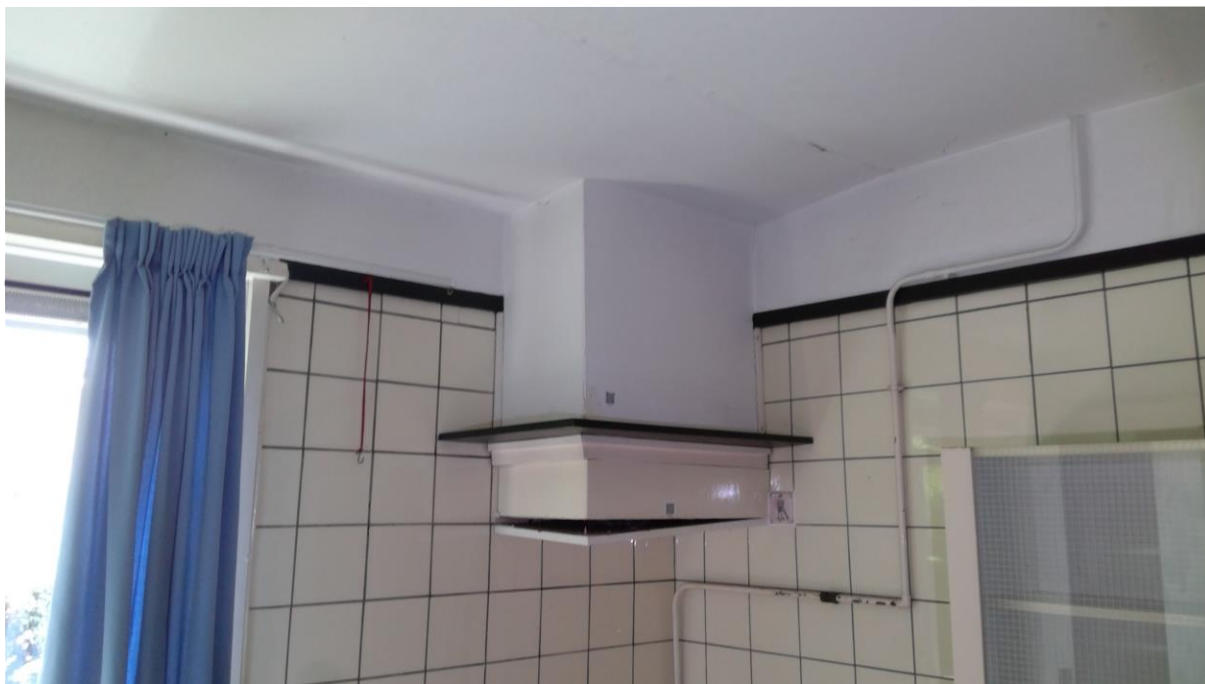
| Bron B02 | | Plaatmateriaal type 2 | |
|---|---|---|---|
| Foto | F27, F28 | Beschadigd | Niet |
| Bijzonderheden | Deze toepassing is aanwezig tegen de koof van de voormalige afzuigkap. | | |
| Risico beoordeling | Geen direct risico, toepassing verwijderen voorafgaand aan renovatie, sloop of mutatieonderhoud. Wij adviseren om de toepassing op te nemen in een beheersplan. | | |

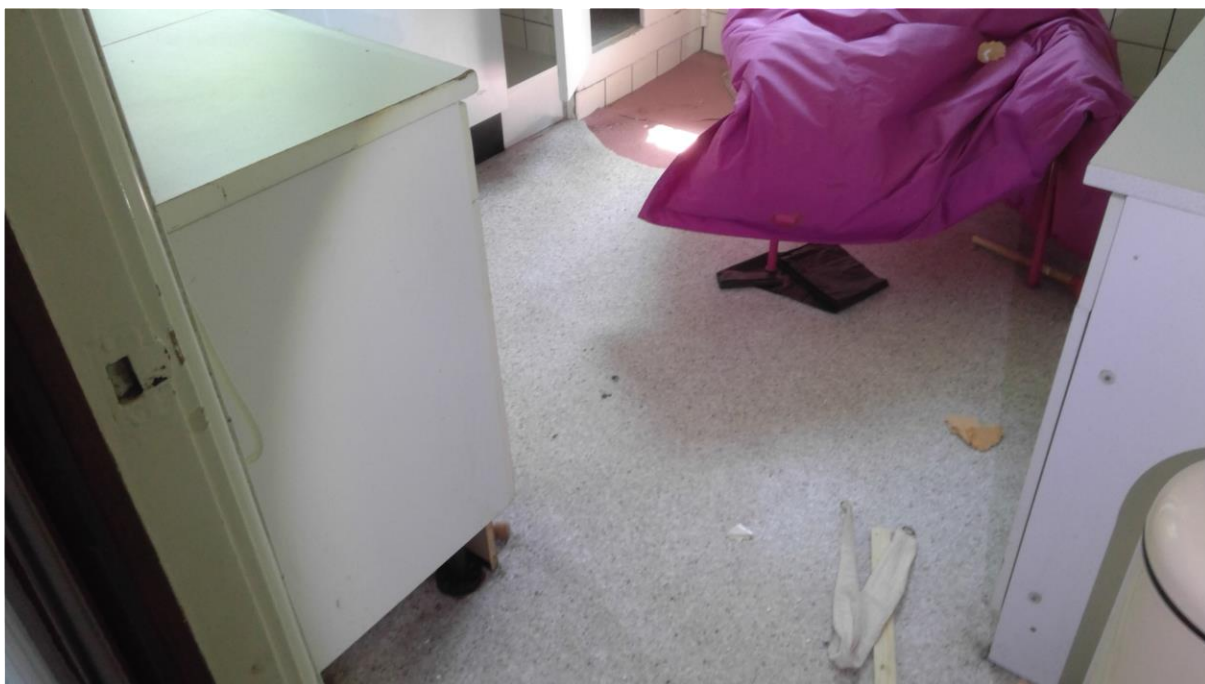
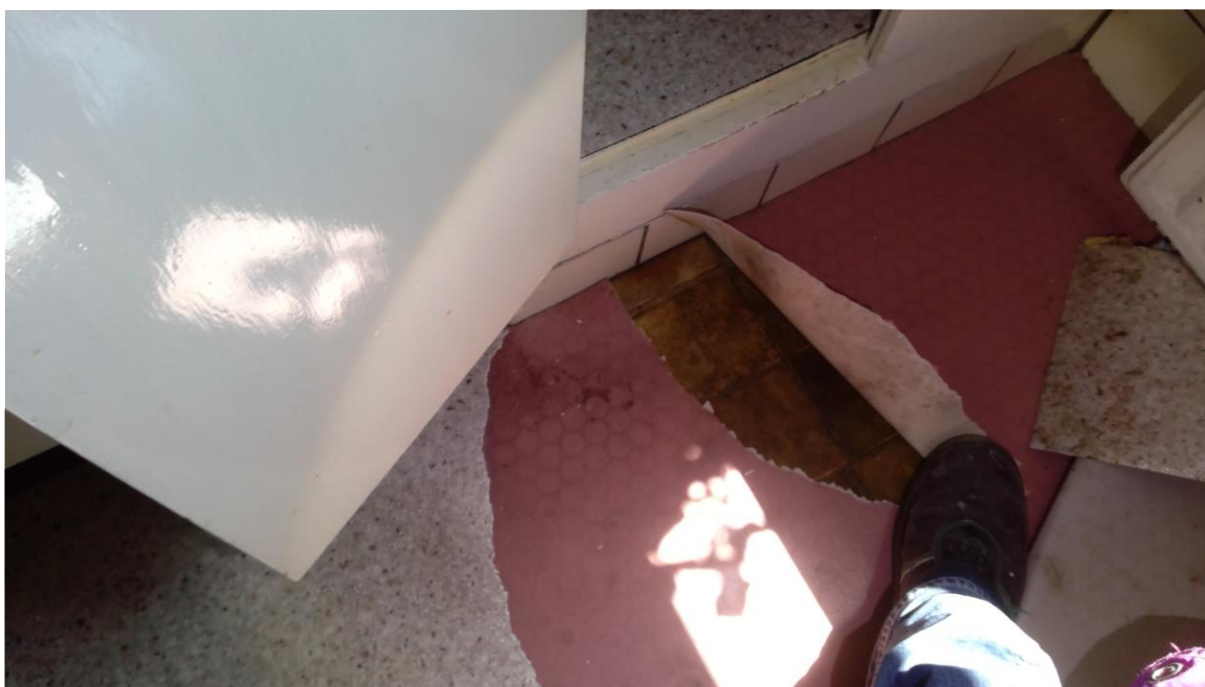
| Bron B03 | | Lijmlaag van vinyltegels | |
|---|---|---|---|
| Foto | F29, F30 | Beschadigd | Licht |
| Bijzonderheden | Deze toepassing is aanwezig onder 3 lagen niet asbestverdacht vloerzeil, de onderste laag niet asbestverdacht vloerzeil dient tijdens de sanering mee genomen te worden. | | |
| Risico beoordeling | Geen direct risico, toepassing verwijderen voorafgaand aan renovatie, sloop of mutatieonderhoud. Wij adviseren om de toepassing op te nemen in een beheersplan. | | |

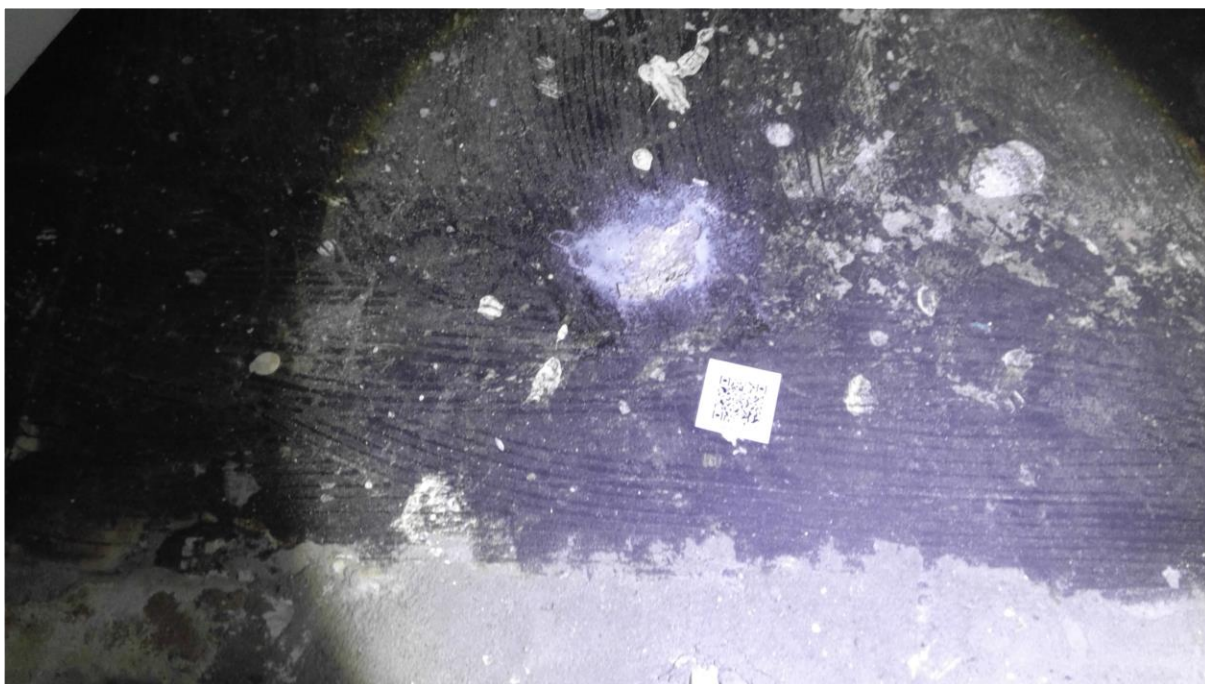
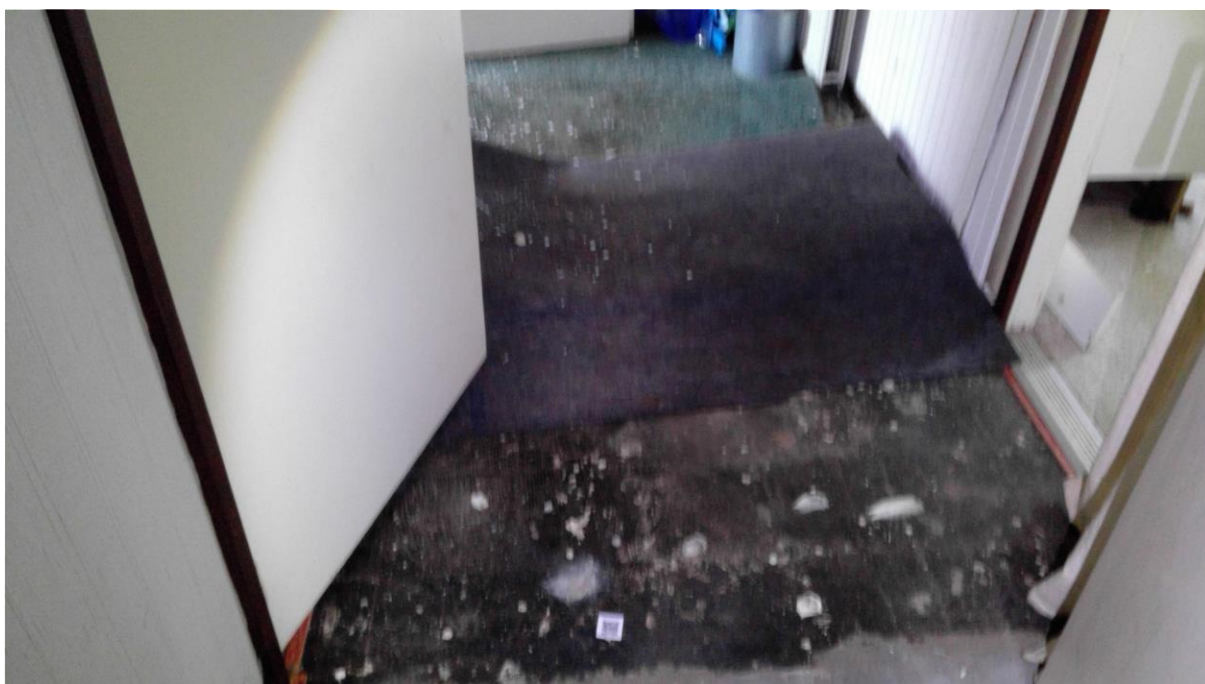
| Bron B03 | | Lijmlaag van vinyltegels | |
|---|---|---|---|
| Foto | F31, F32 | Beschadigd | Licht |
| Bijzonderheden | Deze toepassing is aanwezig onder 2 lagen vloerbedekking, de onderste laag vloerbedekking dient tijdens de sanering mee genomen te worden. | | |
| Risico beoordeling | Geen direct risico, toepassing verwijderen voorafgaand aan renovatie, sloop of mutatieonderhoud. Wij adviseren om de toepassing op te nemen in een beheersplan. | | |

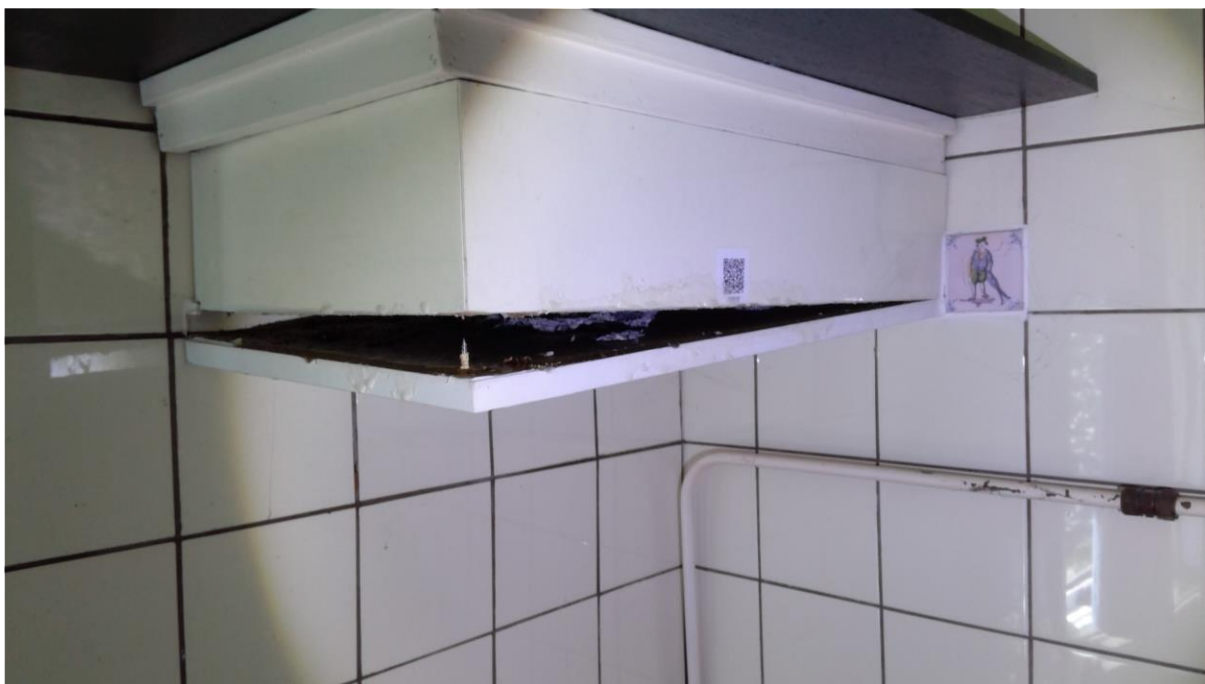
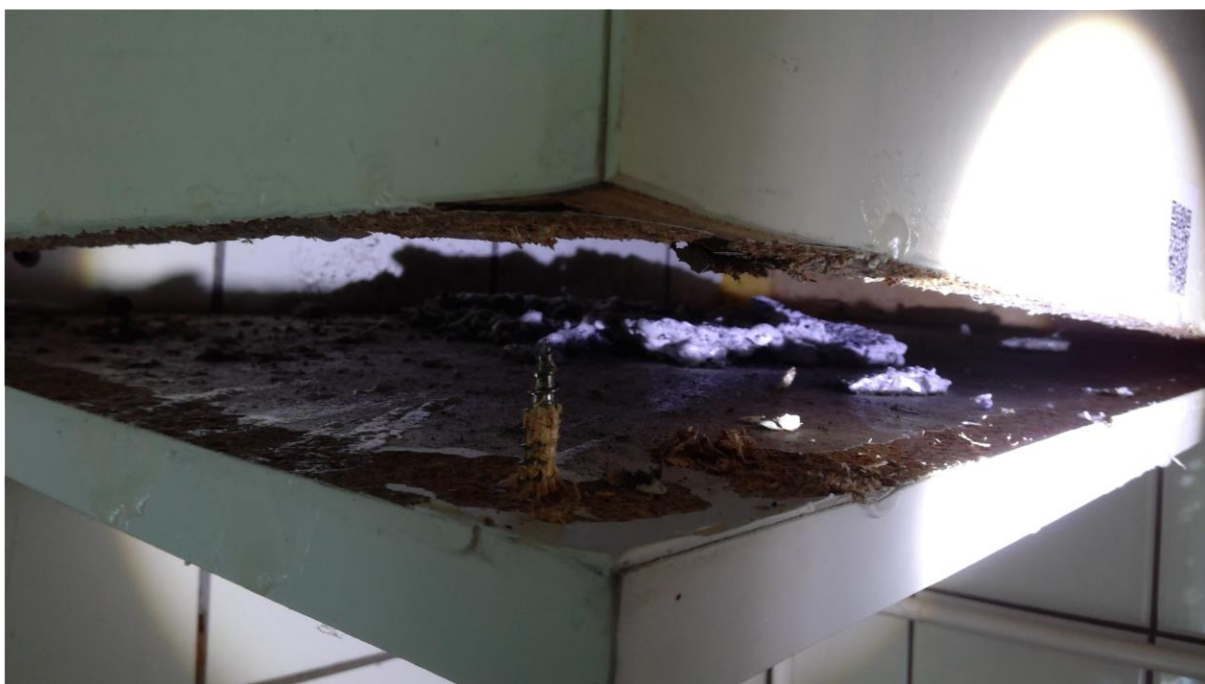
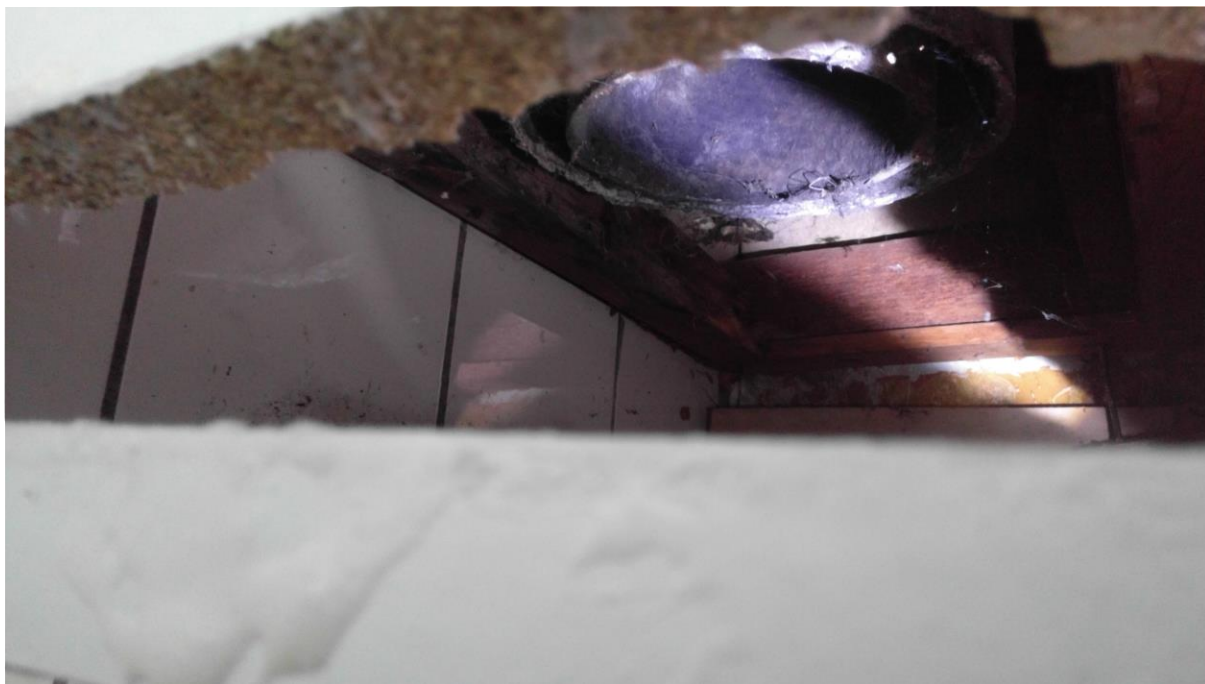
| Bron B04 | | Buis | |
|---|---|---|---|
| Foto | F33, F34, F35 | Beschadigd | Ernstig |
| Bijzonderheden | Deze toepassing betreft de voormalige afzuiging in de keuken, in de afgewerkte koof zijn enkele restanten buis aanwezig afkomstig van de toepassing, deze dienen tijdens de sanering mee genomen te worden. De toepassing betreft een dubbelwandige buis. De toepassing steek 0,1 m <sup>1</sup> door het dak, hier dient te toepassing voorafgaand overmaats te worden uitgezaagd zodat deze naar binnen verwijderd kan worden. | | |
| Risico beoordeling | Verhoogd risico, wij adviseren om de toepassing op korte termijn te verwijderen. | | |

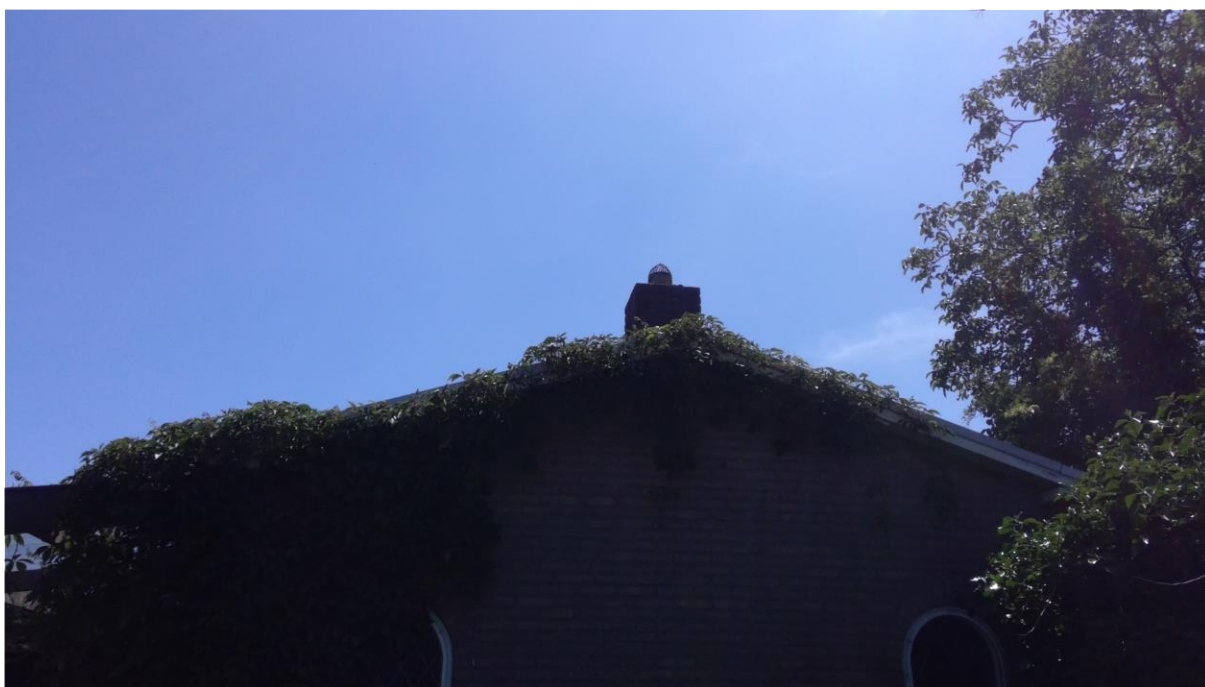
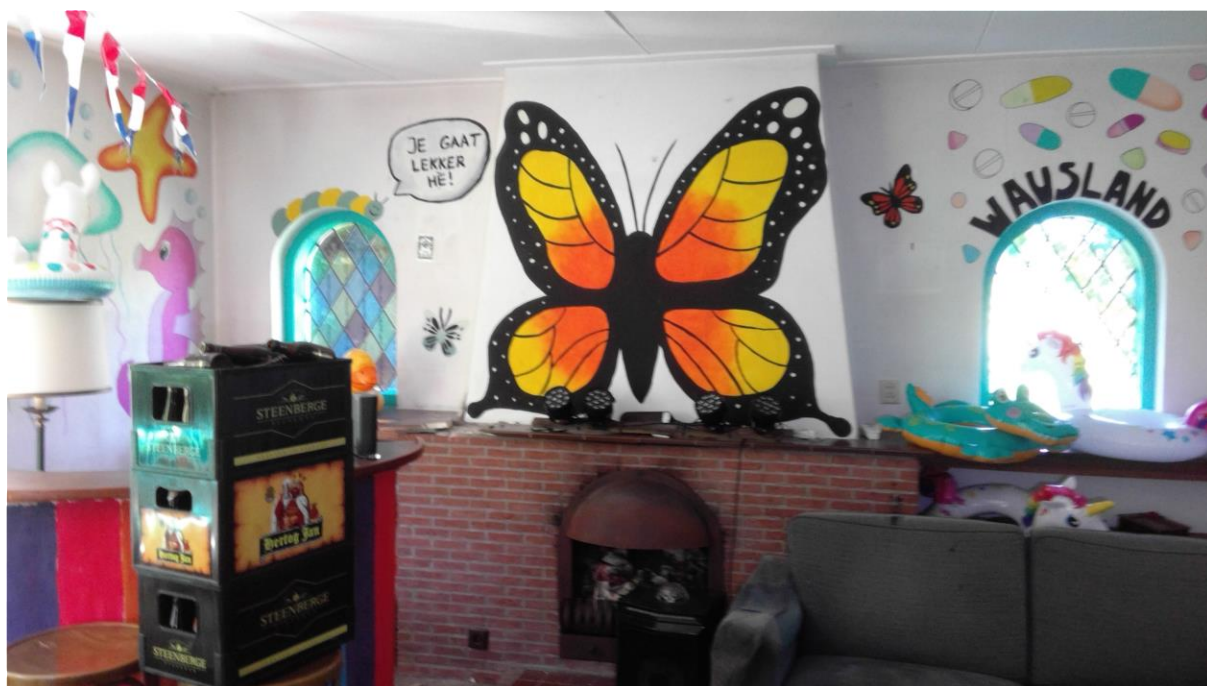
| Bron B04 | | Buis | |
|---|---|---|---|
| Foto | F36, F37 | Beschadigd | Ernstig |
| Bijzonderheden | Deze toepassing betreft de rookgasafvoer van de aanwezige open haard en loopt in de gemetselde schouw door naar de schoorsteen op het dak. De toepassing steekt 0,1 m <sup>1</sup> door op de schoorsteen op het dak, hier dient te toepassing voorafgaand overmaats te worden uitgezaagd zodat deze naar binnen verwijderd kan worden. | | |
| Risico beoordeling | Verhoogd risico, wij adviseren om de toepassing op korte termijn te verwijderen. | | |

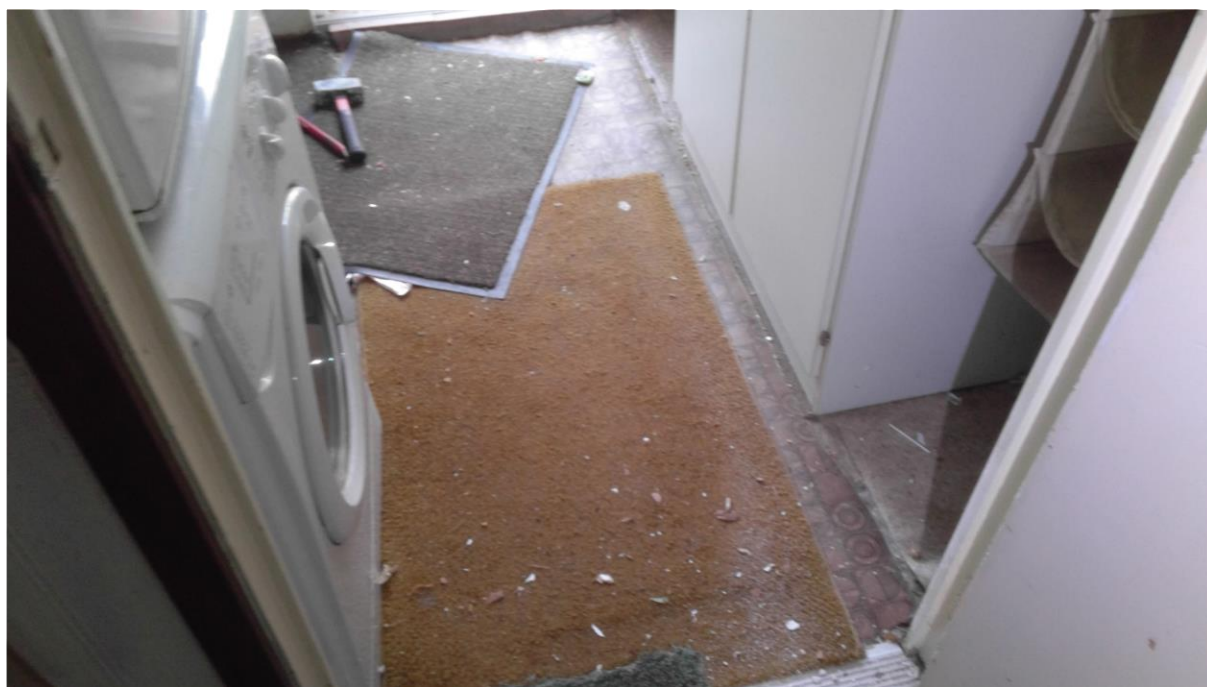
Foto F38

Niet asbestverdacht vloerzeil.

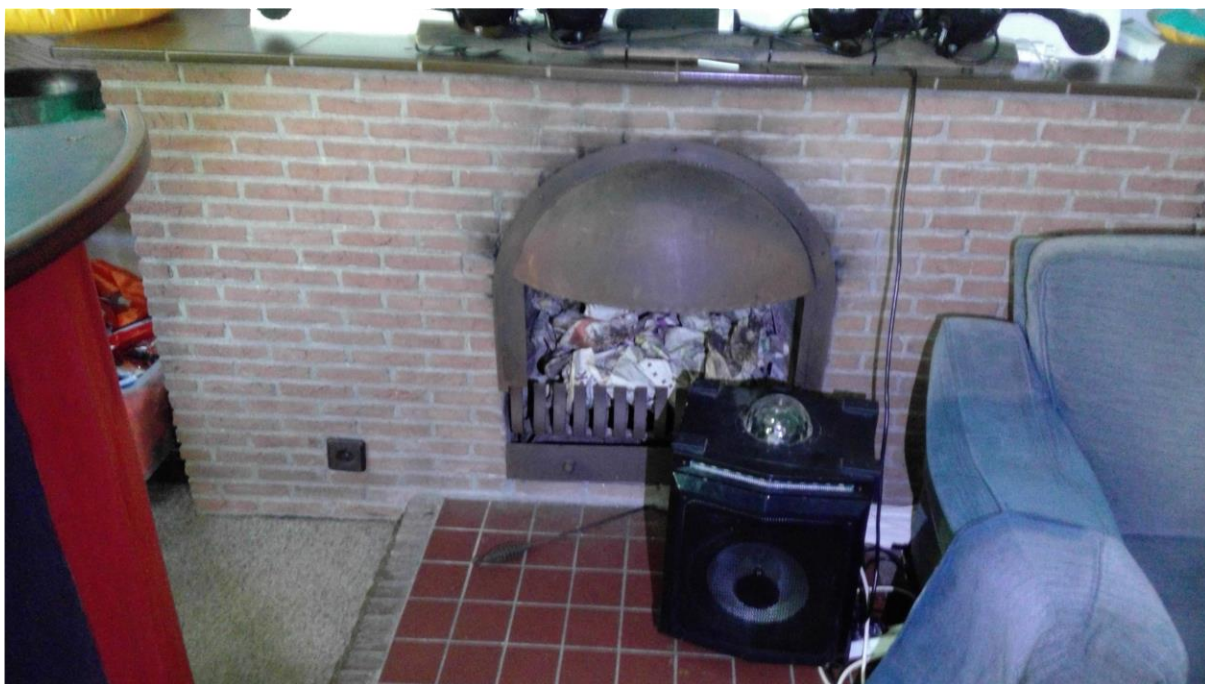
Foto F39

Geen verdachte toepassingen waargenomen bij openhaard.

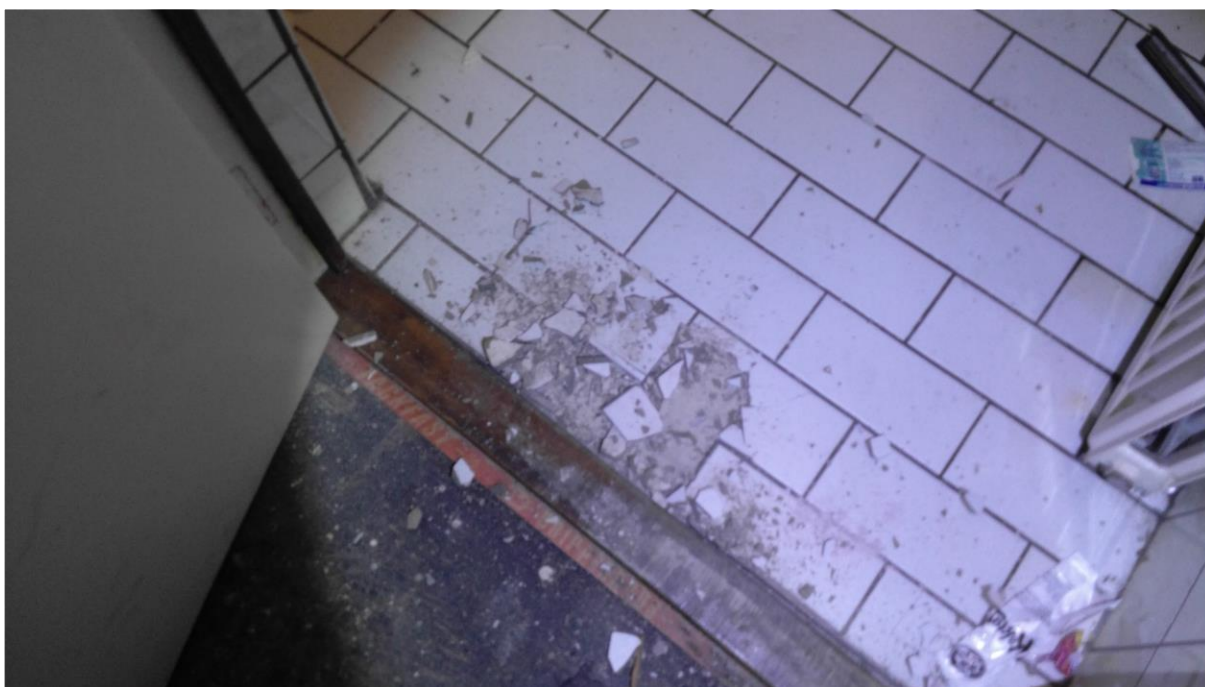
Foto F42

Vloertegels in cement.

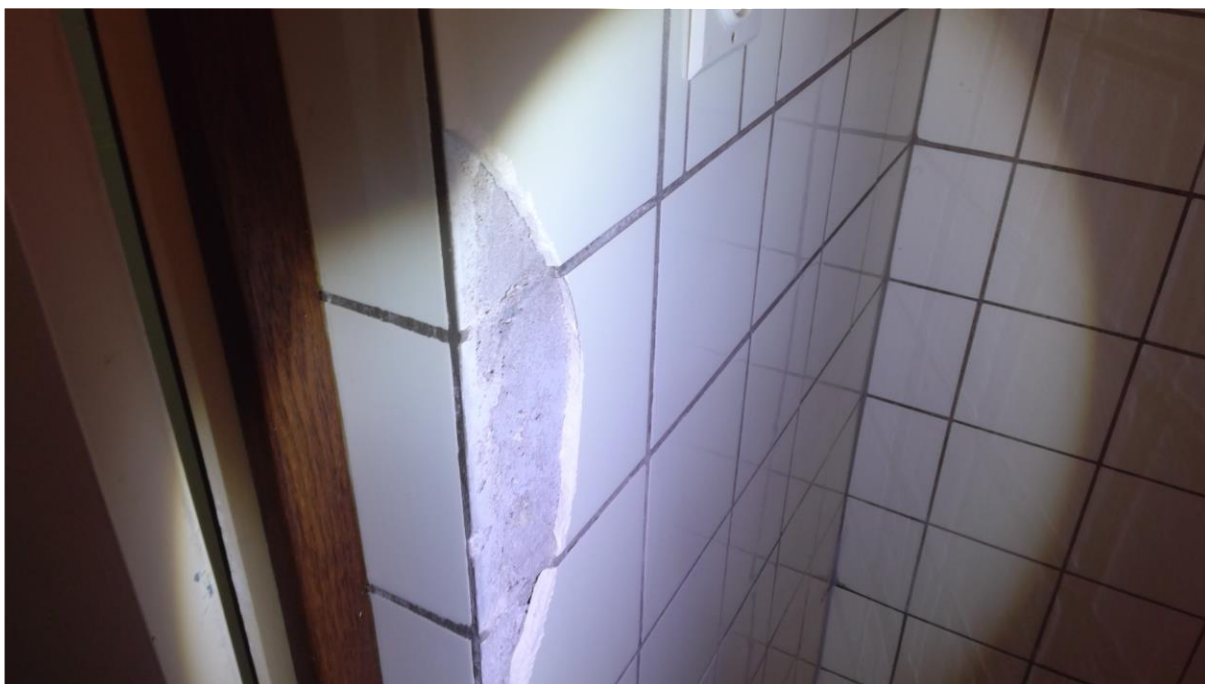
Foto F43

Wandtegels in cement.

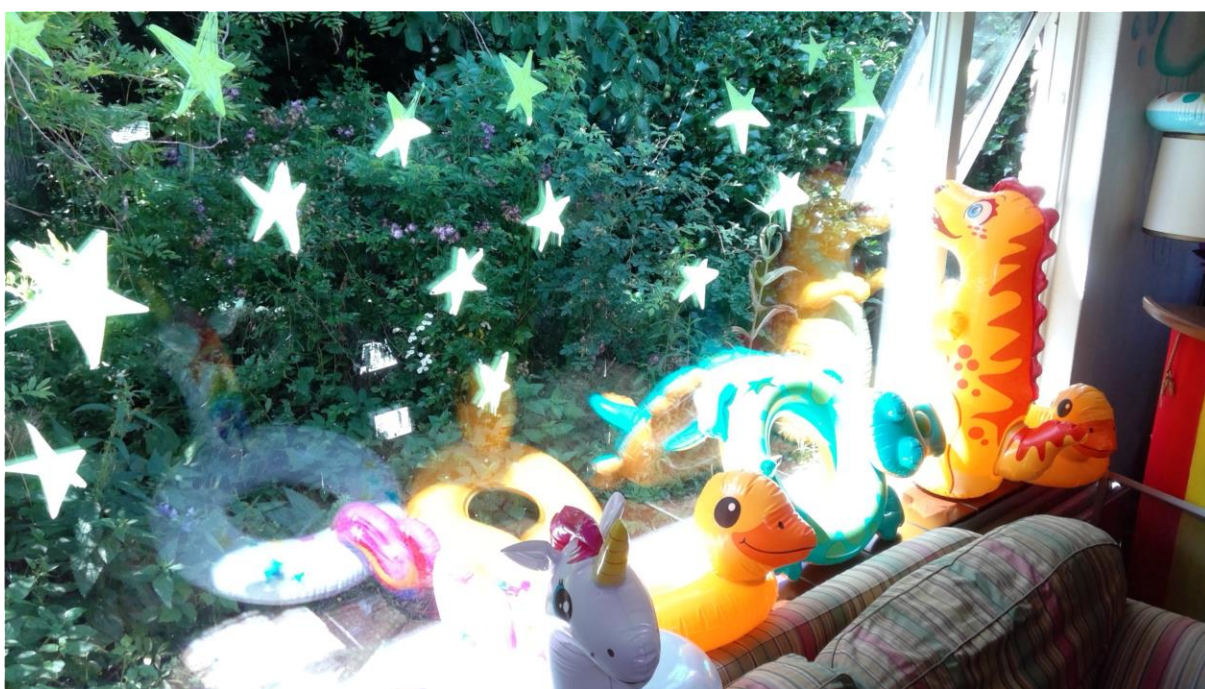
Foto F46

Houten kozijnen met dubbelglas in glasband en siliconen kit.

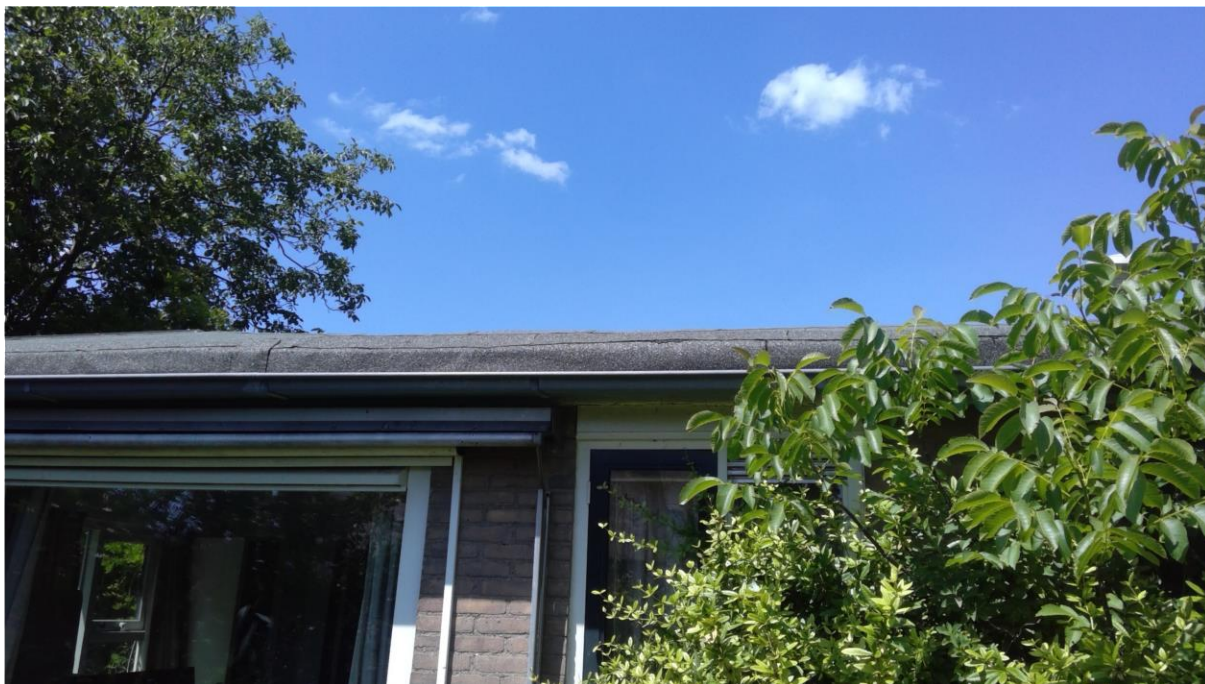
Foto F47

Niet asbestverdachte dakbedekking met isolatie op een houten dakbeschot.

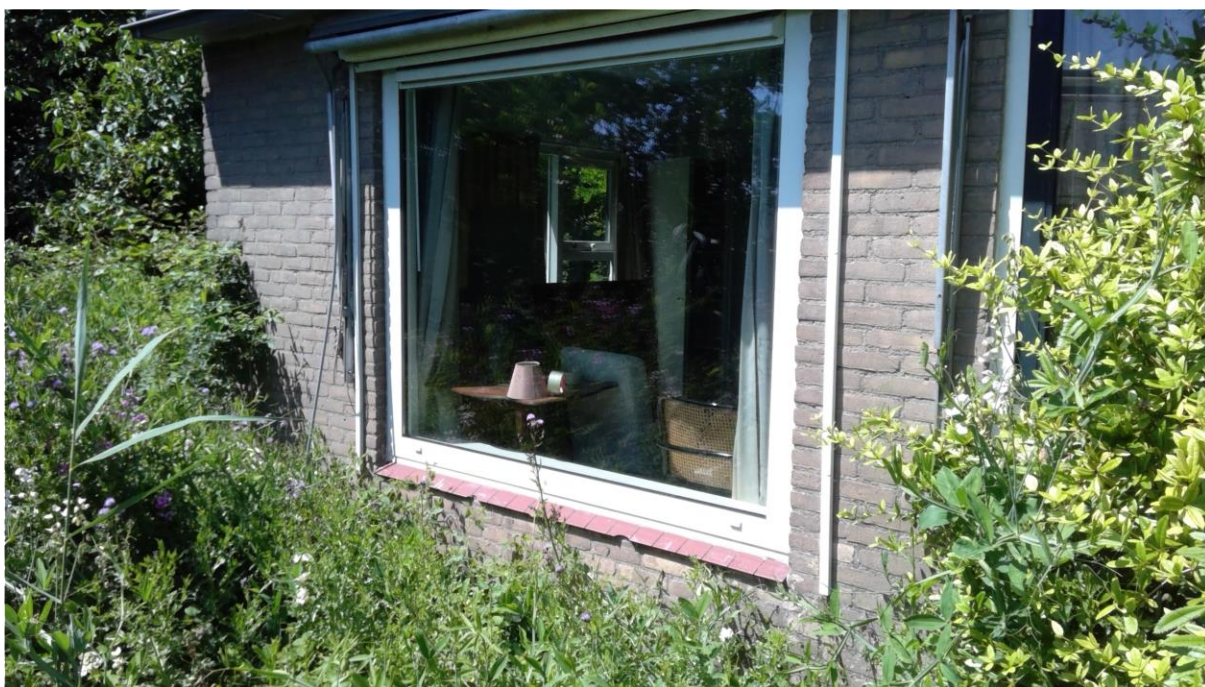
Foto F48

Kunststof kozijn in rubber.

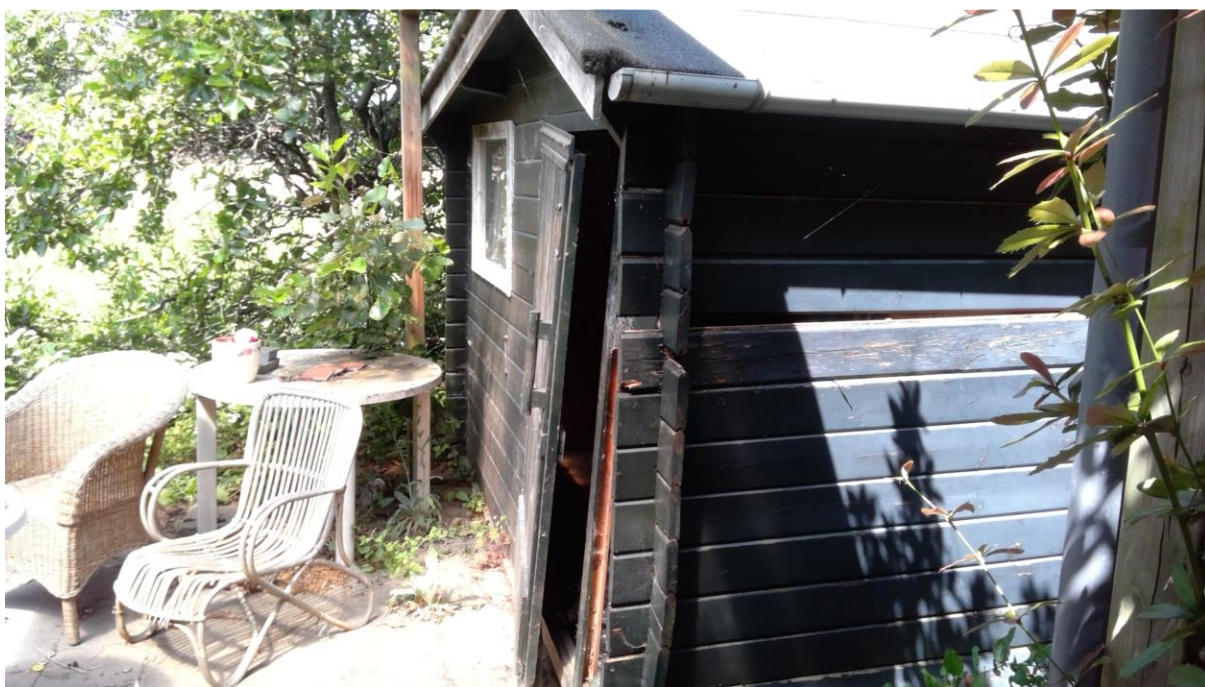
Foto F50

Geen verdachte toepassingen bij houten tuinhuis onder de overkapping.

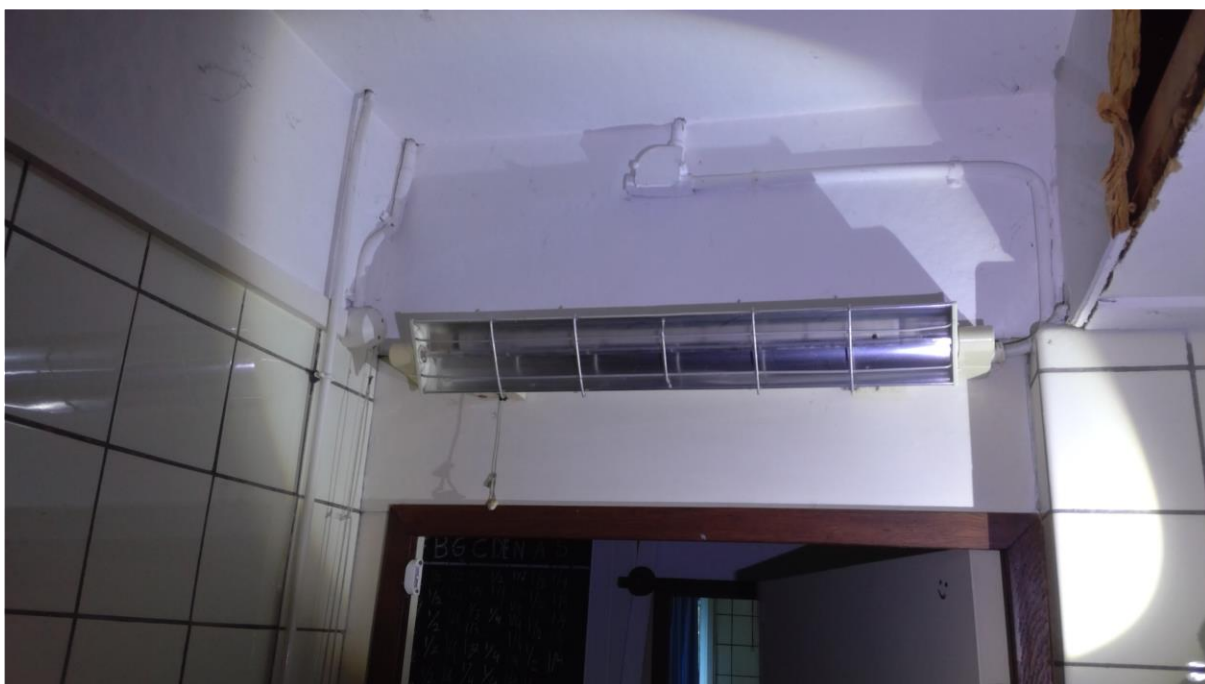
Foto F52

Niet asbestverdachte straalkachel.
