| Betreft | : Beoordeling bomen Antes |
| Opdrachtgever | : Antes groep |
| Rapport/projectnummer | : P161026/INV/MJH |
| Datum afgifte | : 14 oktober 2016 |

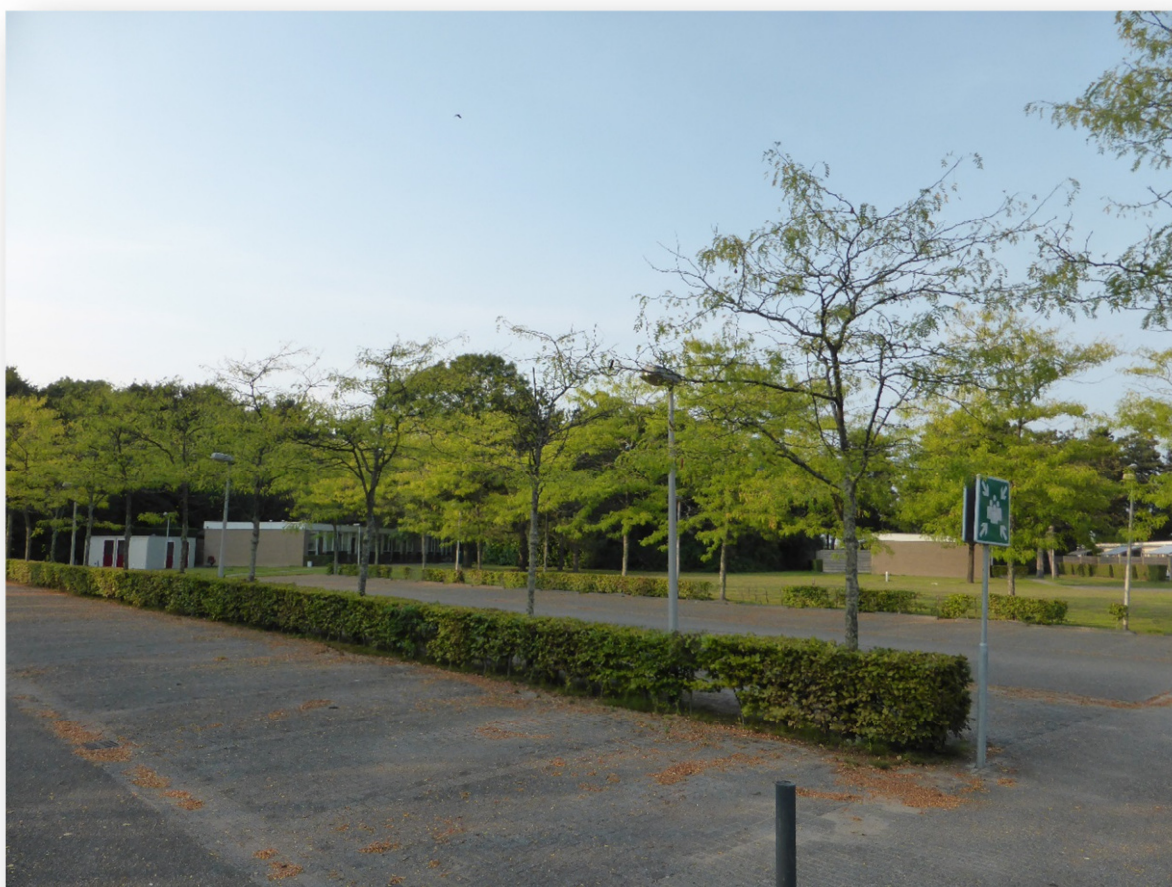
Abbeelding 1. De Valse Christusdoorns op parkeerterrein met een sterk verminderde conditie

Het advies is om deze bomen te vervangen voor nieuwe exemplaren alvorens de groeiplaats opnieuw en deugdelijk in te richten zodat deze wel geschikt is voor bomen.

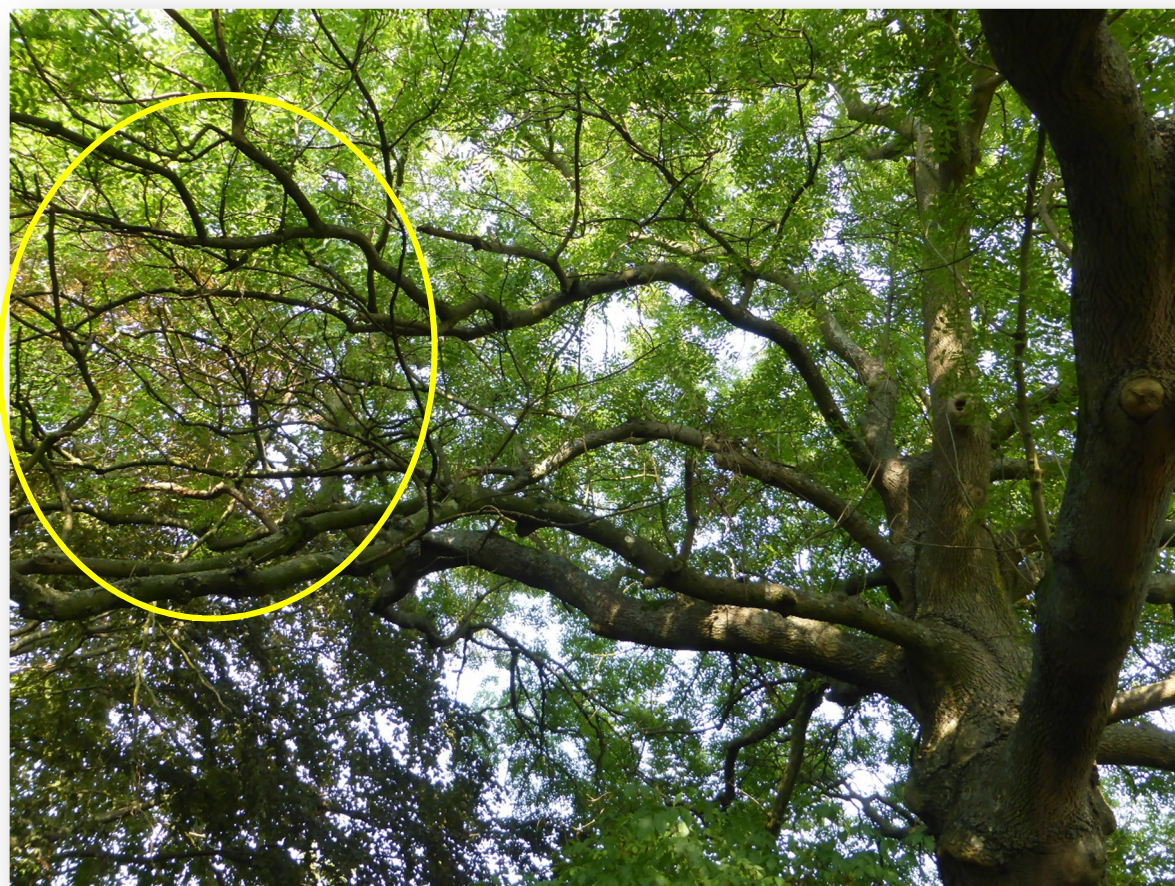
Bij een es (boomnummer 251) is essentaksterfte aangetroffen. Essentaksterfte is te herkennen door zichtbare symptomen bij de bladeren, twijgen, takken en stammen van essen. De bladeren vertonen een bruinverkleuring van de bladsteel, gevolgd door afsterving en bruinverkleuring van (delen van) het blad. Op dunne twijgen ontstaan in het begin donkere verkleuringen in de bast. De schimmel tast zowel blad als bast, maar geen hout aan. Wanneer de bast afsterft wordt de sapstroom geblokkeerd. Twijgen of takken verdrogen hierdoor volledig. De aantasting van het blad en bast hoeven niet gelijktijdig op te treden. Zo kan het ene jaar het blad worden aangetast en het jaar daarna de bast.

Er is nog geen effectieve praktisch uit te voeren bestrijdingsmethode voor de schimmel welke de essentaksterfte veroorzaakt.

Afbeelding 2. De es met essentaksterfte

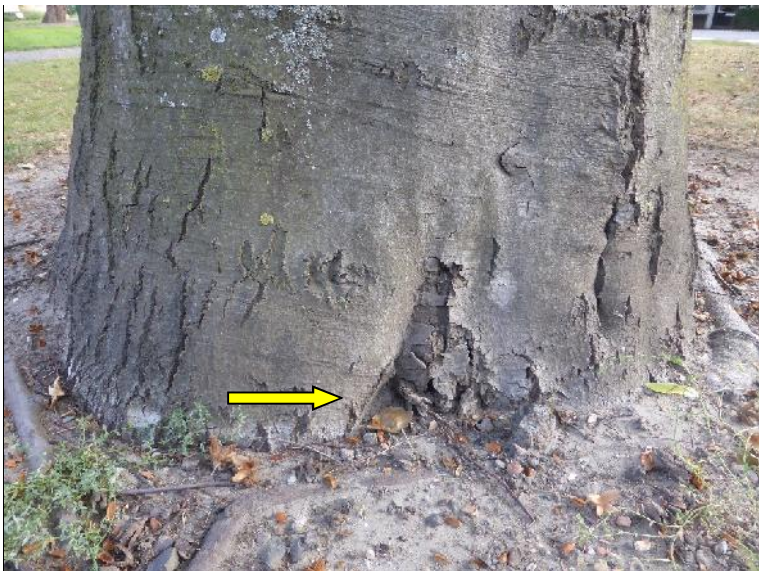
| Bevindingen | Beeldmateriaal |
|---|---|
| <p>Stamvoet:<br/>Holte/inrotting</p> <p>Stam:<br/>Scheefstand</p> | <p>Afbeelding 2.2</p> |

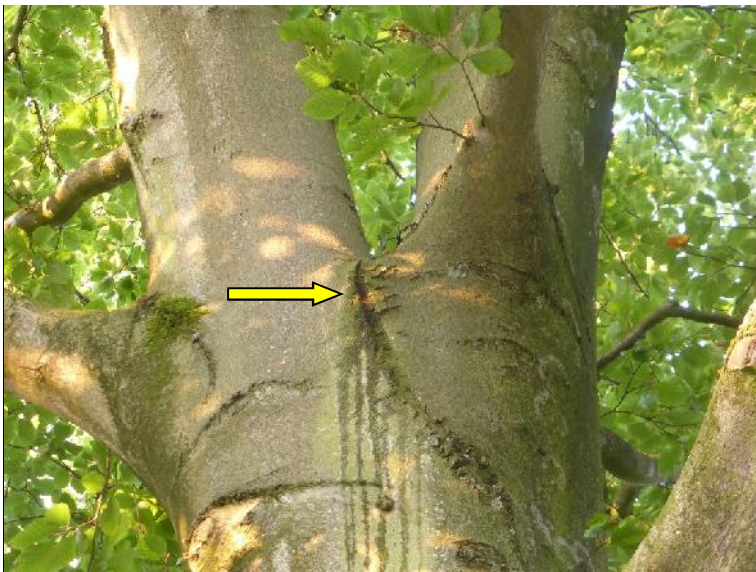
| Bevindingen | Beeldmateriaal |
|---|---|
| <p>Kroon:<br/>Plakoksel twijfelachtig</p> <p>Maatregel:<br/>Nader onderzoek</p> <p>Opmerking:<br/>Intrede honingzwam.<br/>Verzwakte takaanhechting.</p> | <p>Afbeelding 2.3</p> |

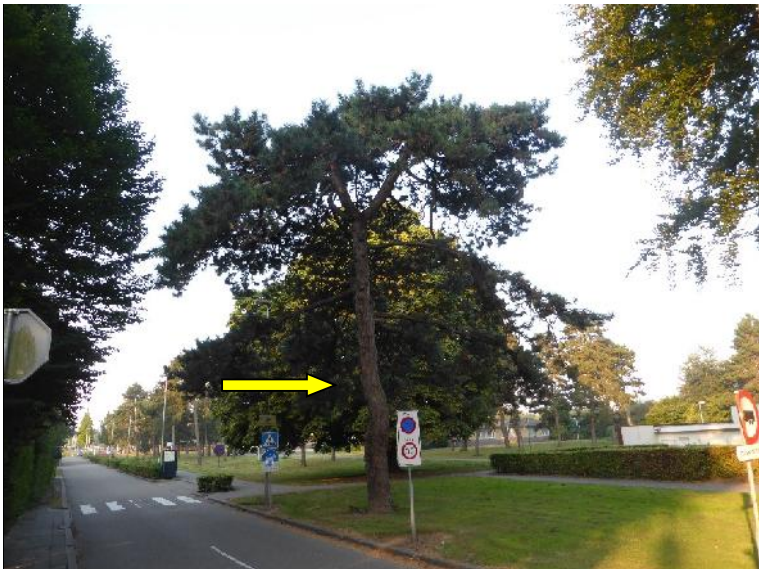
| Bevindingen | Beeldmateriaal |
|---|---|
| <p>Stamvoet:<br/>Redelijk</p> <p>Stam:<br/>Schiefstand</p> <p>Kroon:<br/>Dood hout</p> <p>Maatregel:<br/>Onderhoudssnoei</p> <p>Opmerking:<br/>N.v.t.</p> | <p>Afbeelding 3.2</p> |

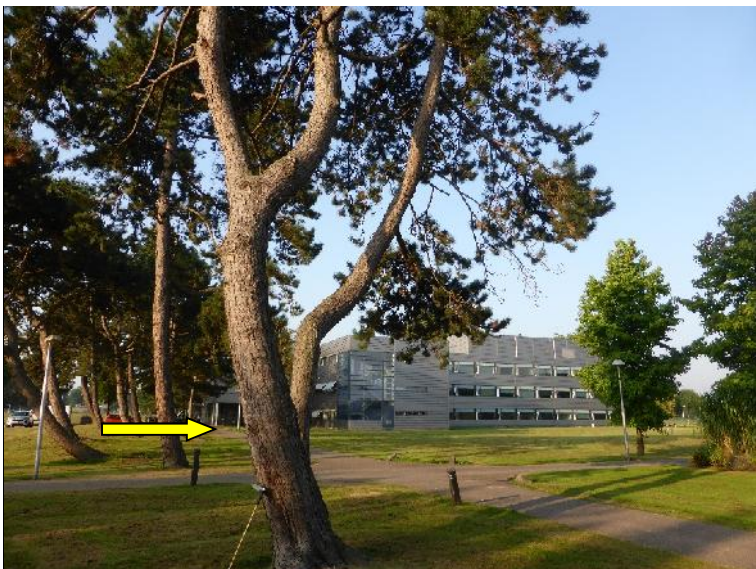
| Bevindingen | Beeldmateriaal |
|---|---|
| <p>Stamvoet:<br/>Redelijk</p> <p>Stam:<br/>Meerstammig</p> <p>Kroon:<br/>Dood hout</p> <p>Maatregel:<br/>Doodhoutsnoei</p> <p>Opmerking:<br/>Esthetisch waardevol.</p> | <p>Afbeelding 21.2</p> |

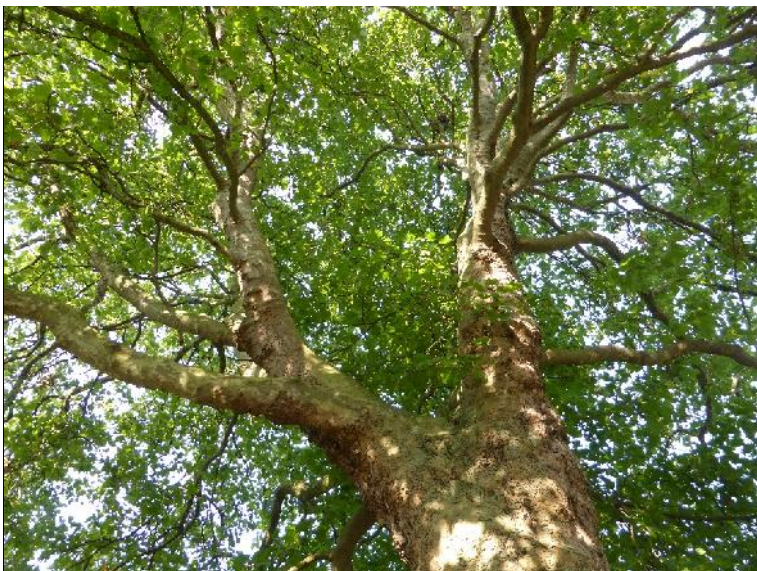
| Bevindingen | Beeldmateriaal |
|---|---|
| <p>Stamvoet:<br/>Goed</p> <p>Stam:<br/>Goed</p> <p>Kroon:<br/>Dood hout<br/>Losse takken</p> | <p>Afbeelding 78.2</p> |

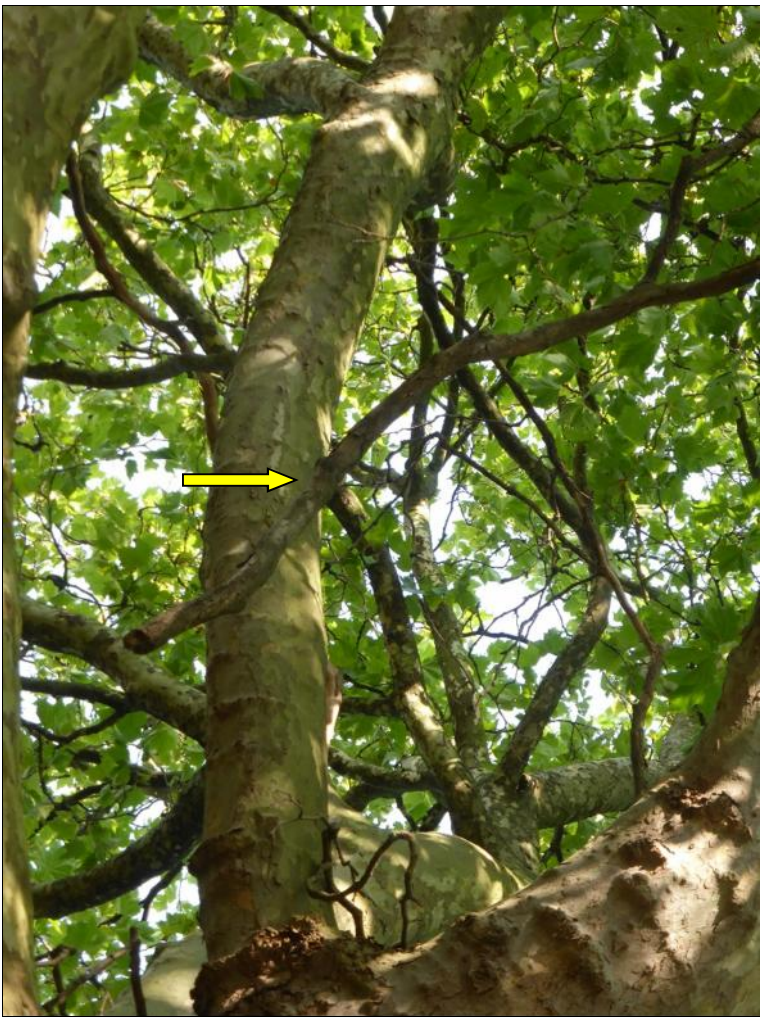
| Bevindingen | Beeldmateriaal |
|---|---|
| <p>Maatregel:<br/>Onderhoudssnoei</p> <p>Opmerking:<br/>Waardevol exemplaar uit 1908.<br/>Zeer fraaie boom.<br/>Drie nevenstaande eiken<br/>verwijderen (boomnummers 82,<br/>83 en 84).</p> | <p>A photograph of a large, mature tree trunk, likely an oak, showing a yellow arrow pointing to a specific point on the bark. The tree has a thick, textured trunk and dense green foliage in the background.</p> <p>Afbeelding 78.3</p> |

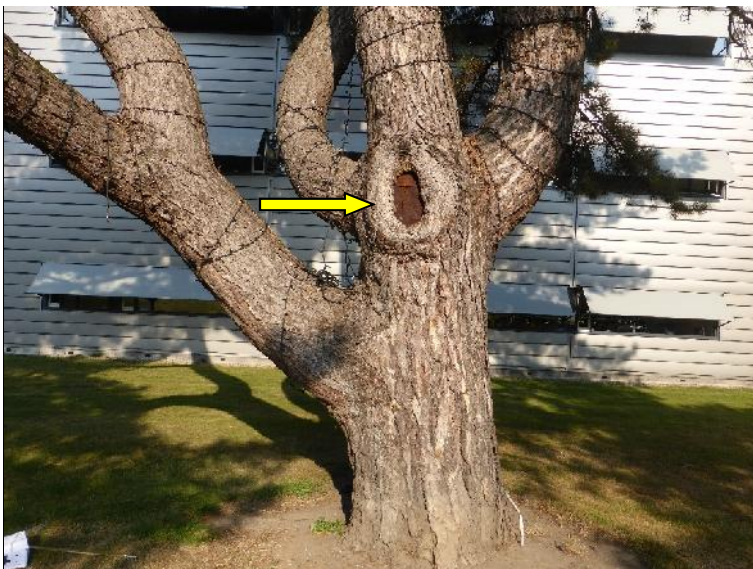
| Bevindingen | Beeldmateriaal |
|---|---|
| <p>Stamvoet:<br/>Goed</p> <p>Stam:<br/>Schiefstand<br/>Snoeiwond</p> <p>Kroon:<br/>Dood hout<br/>Meervoudige toppen</p> | <p>Afbeelding 79.2</p> |

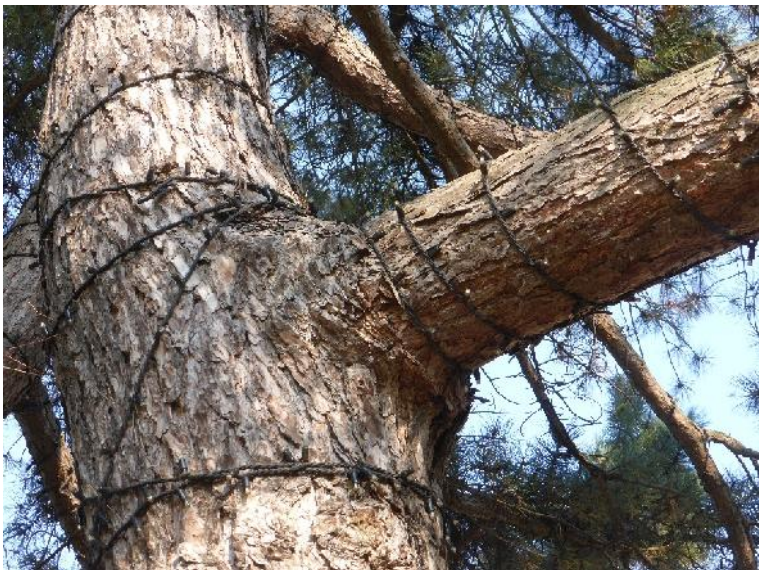
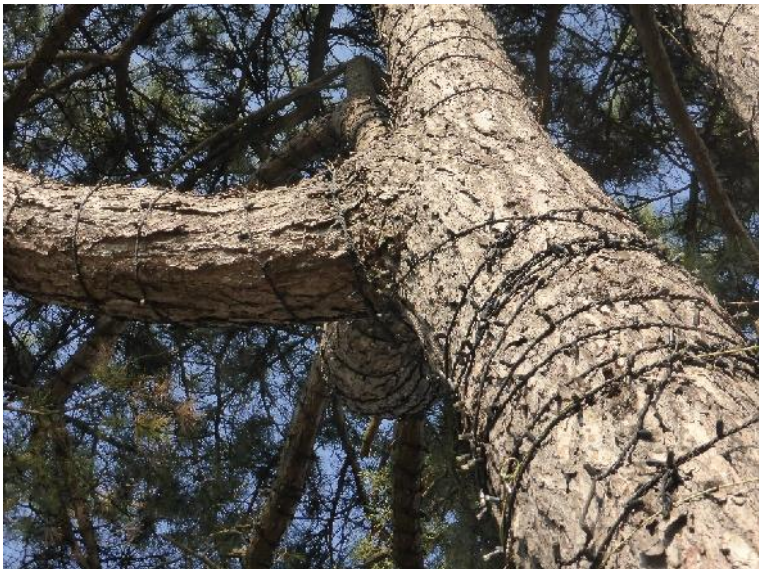
| Bevindingen | Beeldmateriaal |
|---|---|
| <p>Maatregel:<br/>Doodhoutsnoei<br/>Zie opmerkingen</p> <p>Opmerking:<br/>Verlichting verwijderen of<br/>vervangen. Insnoering begint.</p> | <p>Afbeelding 79.3</p> <p>Afbeelding 79.4</p> |

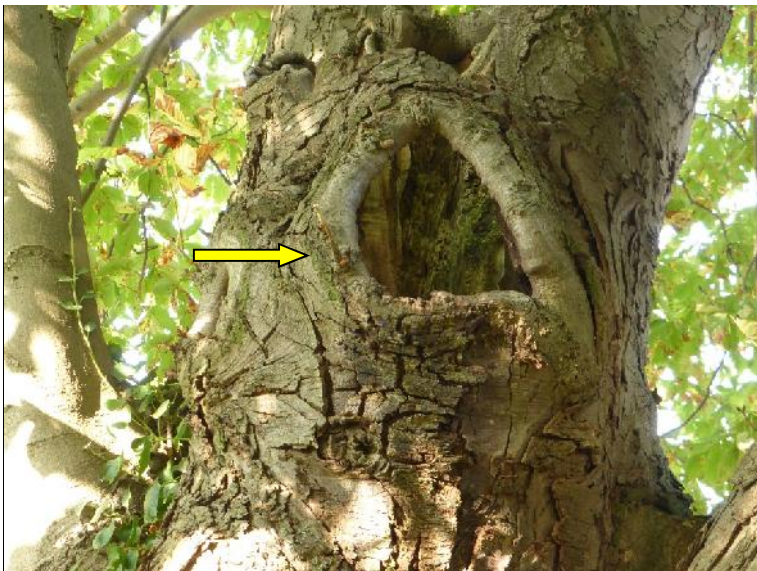
| Bevindingen | Beeldmateriaal |
|---|---|
| <p>Stamvoet:<br/>Holle klank<br/>Afgestorven baan</p> <p>Stam:<br/>Goed</p> <p>Kroon:<br/>Kwijnend</p> <p>Maatregel:<br/>Nader onderzoek</p> <p>Opmerking:<br/>Kroonsterfte oorzaak onderzoeken.</p> | <p>Afbeelding 147.2</p> |

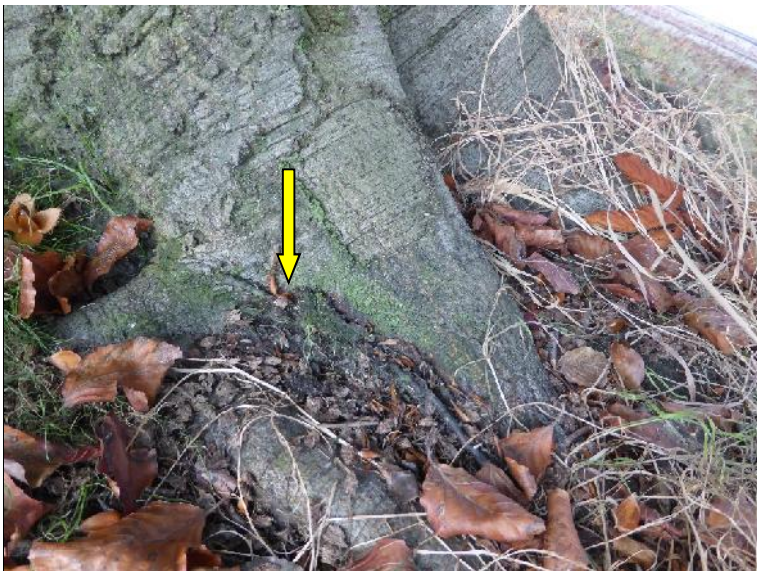
| Bevindingen | Beeldmateriaal |
|---|---|
| <p>Stamvoet:<br/>Honingzwam</p> <p>Stam:<br/>Goed</p> <p>Kroon:<br/>Kwijnend</p> <p>Maatregel:<br/>Nader onderzoek</p> <p>Opmerking:<br/>Teruglopende groeikracht van deze beuk. Gerelateerd aan honingzwam?</p> | <p>Afbeelding 149.2</p> |

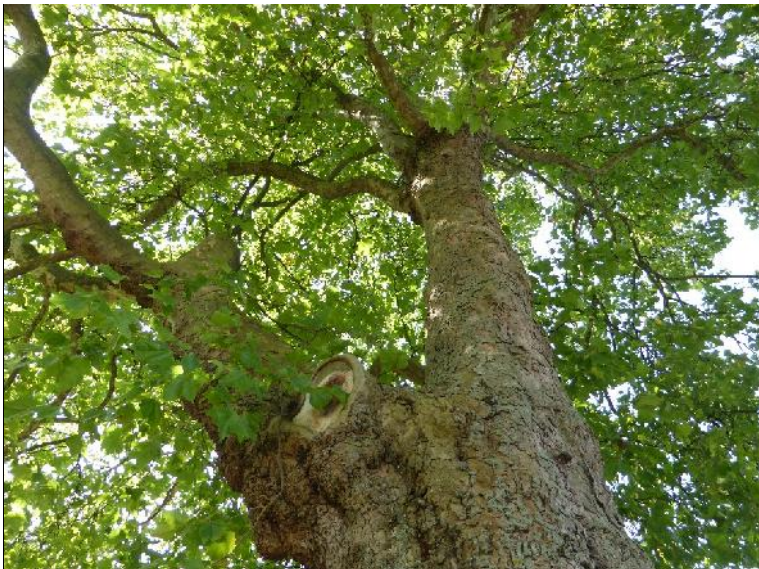
| Bevindingen | Beeldmateriaal |
|---|---|
| <p>Stamvoet:<br/>Vlier</p> <p>Stam:<br/>Goed</p> <p>Kroon:<br/>Dood hout</p> <p>Maatregel:<br/>Onderhoudssnoei</p> <p>Opmerking:<br/>Verminderde groeikracht.</p> | <p>Afbeelding 185.2</p> |

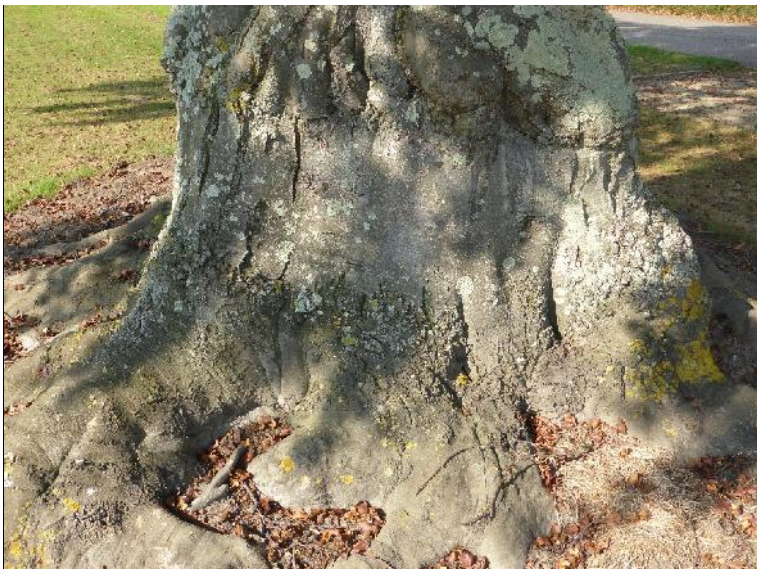
| Bevindingen | Beeldmateriaal |
|---|---|
| <p>Stamvoet:<br/>Goed</p> <p>Stam:<br/>Goed</p> <p>Kroon:<br/>Dood hout</p> <p>Maatregel:<br/>Onderhoudssnoei</p> <p>Opmerking:<br/>N.v.t.</p> | <p>Afbeelding 193.2</p> |

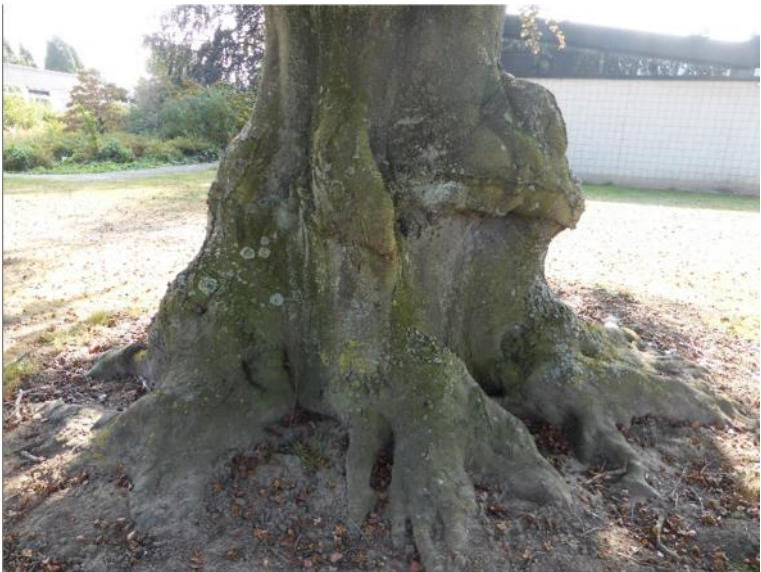
| Bevindingen | Beeldmateriaal |
|---|---|
| <p>Stamvoet:<br/>Goed</p> <p>Stam:<br/>Goed</p> <p>Kroon:<br/>Dood hout</p> <p>Maatregel:<br/>Onderhoudssnoei</p> <p>Opmerking:<br/>N.v.t.</p> | <p>Afbeelding 193.3</p> |

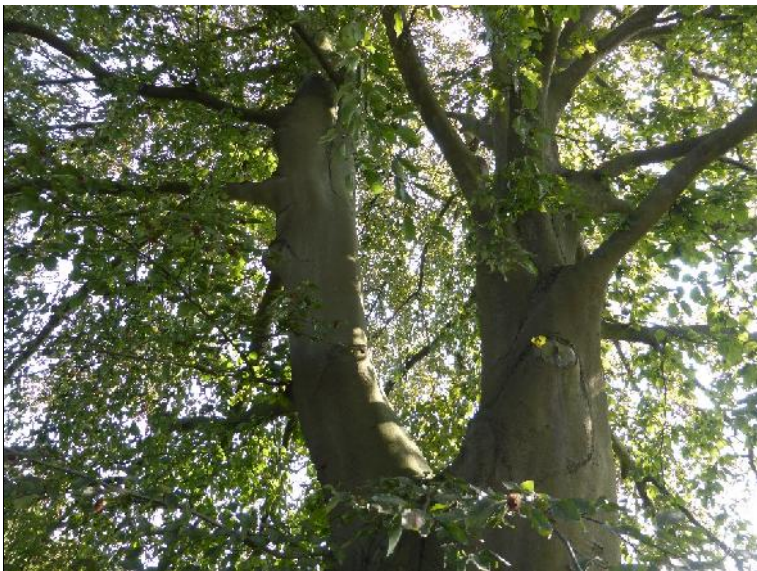
| Bevindingen | Beeldmateriaal |
|---|---|
| <p>Stamvoet:<br/>Goed</p> <p>Stam:<br/>Goed</p> <p>Kroon:<br/>Dood hout<br/>Schuurtak<br/>Meervoudige toppen</p> <p>Maatregel:<br/>Onderhoudssnoei</p> <p>Opmerking:<br/>N.v.t.</p> | <p>Afbeelding 194.2</p> |

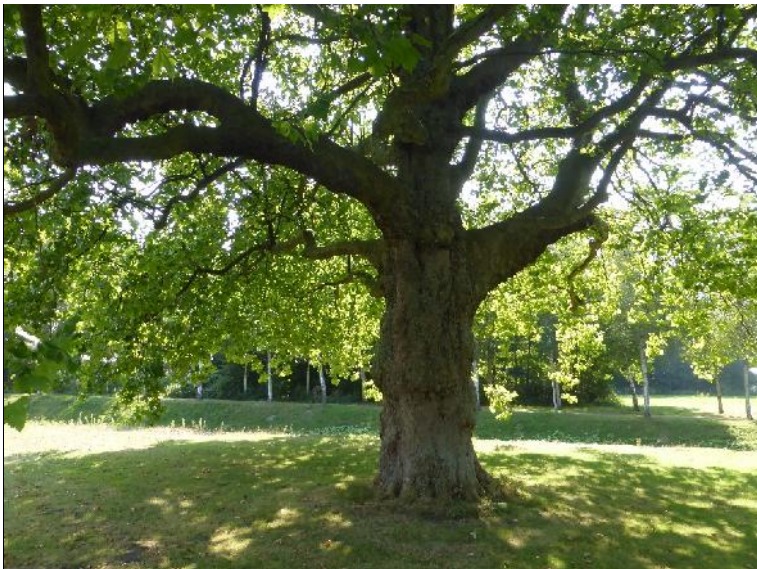
| Bevindingen | Beeldmateriaal |
|---|---|
| <p>Stamvoet:<br/>Goed</p> <p>Stam:<br/>Goed</p> <p>Kroon:<br/>Dood hout</p> <p>Maatregel:<br/>Onderhoudssnoei</p> <p>Opmerking:<br/>N.v.t.</p> | <p>Afbeelding 243.1</p> |

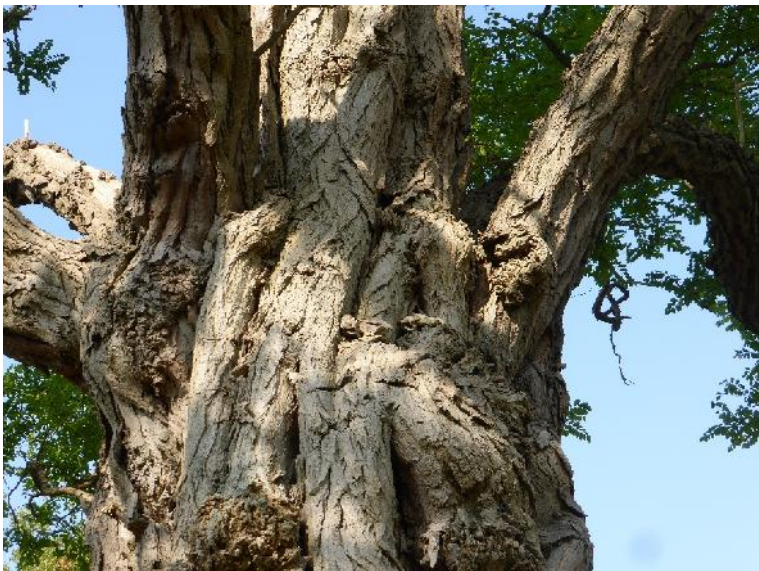
| Bevindingen | Beeldmateriaal |
|---|---|
| <p>Stamvoet:<br/>Holte/inrotting<br/>Aantasting</p> <p>Stam:<br/>Holte/inrotting<br/>Zwavelzwam</p> <p>Kroon:<br/>Kroonsterfte</p> <p>Maatregel:<br/>Nader onderzoek<br/>Kandelaberen</p> <p>Opmerking:<br/>N.v.t.</p> | <p>Afbeelding 244.3</p> <p>Afbeelding 244.4</p> |

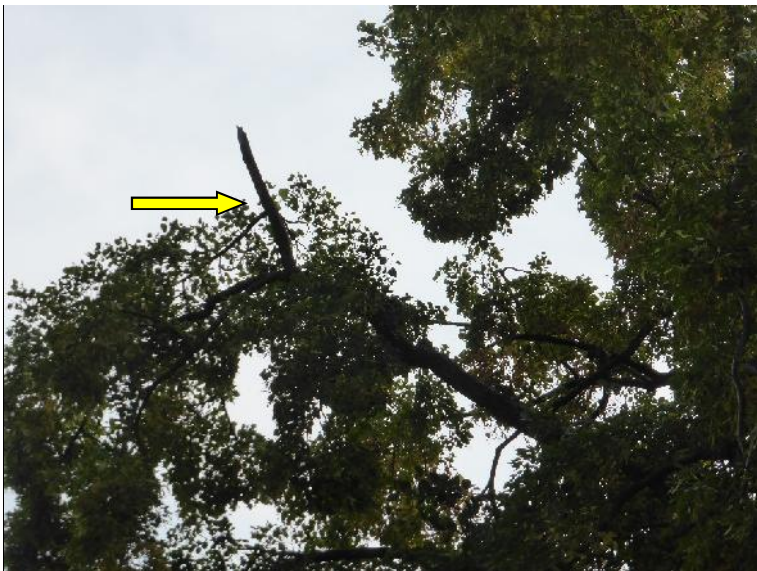
| Bevindingen | Beeldmateriaal |
|---|---|
| <p>Stamvoet:<br/>Goed</p> <p>Stam:<br/>Goed</p> <p>Kroon:<br/>Uitgebroken tak(ken)</p> <p>Maatregel:<br/>Onderhoudssnoei</p> <p>Opmerking:<br/>Dendrologisch waardevol.<br/>Ontstane takbreuk in bovenkroon.</p> | <p>Afbeelding 245.2</p> |

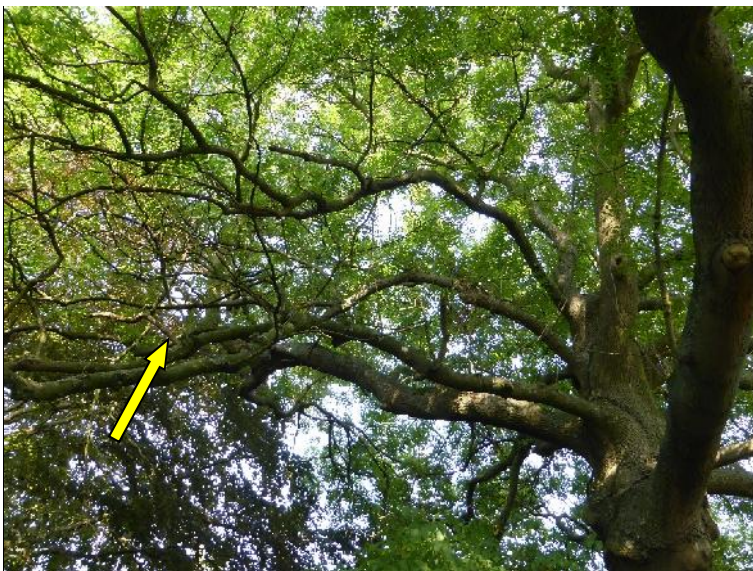
| Bevindingen | Beeldmateriaal |
|---|---|
| <p>Stamvoet:<br/>Goed</p> <p>Stam:<br/>Goed</p> <p>Kroon:<br/>Dood hout</p> <p>Maatregel:<br/>Doodhoutsnoei</p> <p>Opmerking:<br/>Essentaksterfte.</p> | <p>Afbeelding 251.2</p> |

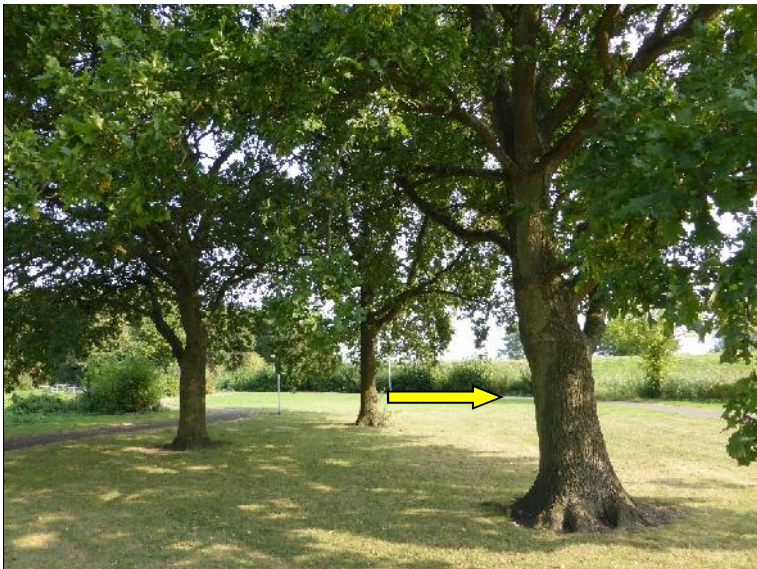
| Bevindingen | Beeldmateriaal |
|---|---|
| <p>Stamvoet:<br/>Goed</p> <p>Stam:<br/>Goed</p> <p>Kroon:<br/>Dood hout</p> <p>Maatregel:<br/>Doodhoutsnoei</p> <p>Opmerking:<br/>N.v.t.</p> | <p>Afbeelding 252.2</p> |

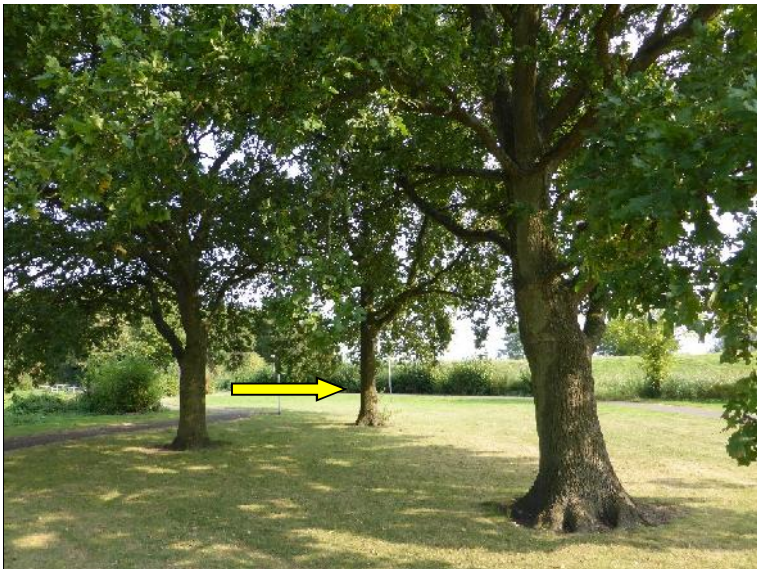
| Bevindingen | Beeldmateriaal |
|---|---|
| <p>Stamvoet:<br/>Goed</p> <p>Stam:<br/>Goed</p> <p>Kroon:<br/>Dood hout</p> <p>Maatregel:<br/>Doodhoutsnoei</p> <p>Opmerking:<br/>N.v.t.</p> | <p>Afbeelding 253.2</p> |

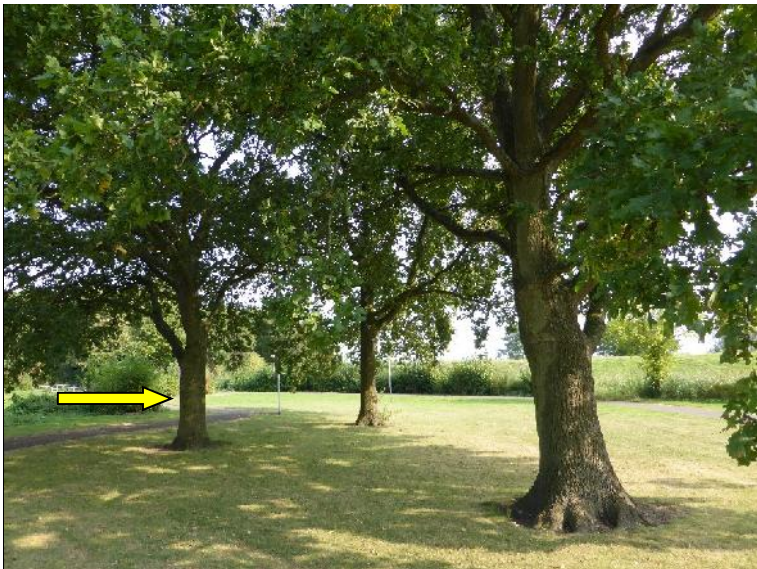
| Bevindingen | Beeldmateriaal |
|---|---|
| <p>Stamvoet:<br/>Goed</p> <p>Stam:<br/>Goed</p> <p>Kroon:<br/>Dood hout<br/>Schuurtak<br/>Meervoudige toppen</p> <p>Maatregel:<br/>Doodhoutsnoei</p> <p>Opmerking:<br/>N.v.t.</p> | <p>Afbeelding 254.2</p> |
