# RAPPORTAGE

## Bomen Effect Analyse Sportvelden Poortugaal

Martijn van der Spoel  
31 juli 2023

AC-23-0585

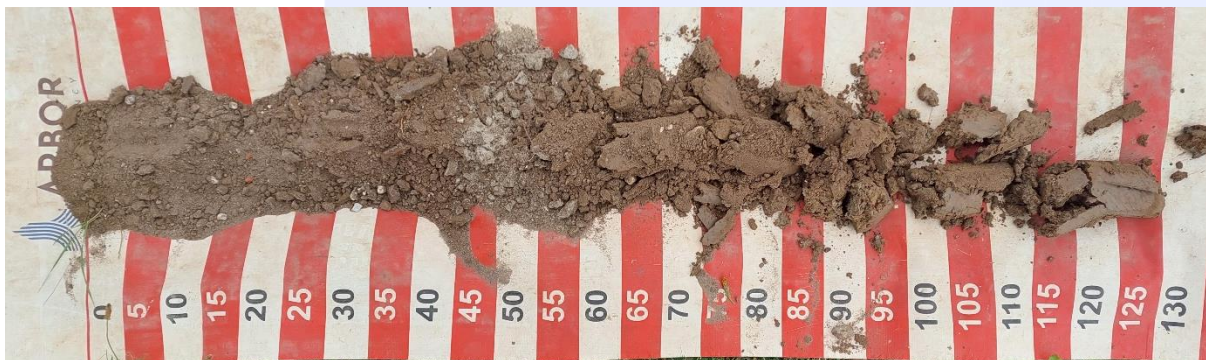
Foto 5: bodemprofiel, boomnr. 15

| Sleuf | Boom -nr. | Beschrijving bodem | | Beschrijving beworteling |
|---|---|---|---|---|
| 2 | 15 | 0<br>>0-60<br>60-100<br>>100 | Gazon<br>Zeer droge, harde klei, plaatselijk sporen van zand<br>Middelzware klei<br>Zware klei | In de bovenste 10 cm van de bodem is een intensieve beworteling aanwezig met wortels tot 1,5 cm in diameter. Dieper is enkel wat zeer fijne beworteling (tot 0,5 cm) aangetroffen tot 60 cm diepte. |

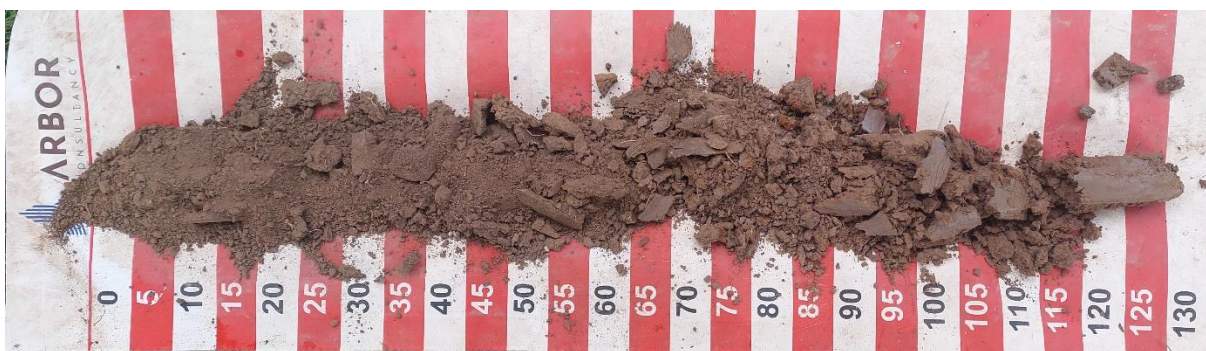
Foto 6: bodemprofiel, boomnr. 53

| Sleuf | Boom -nr. | Beschrijving bodem | | Beschrijving beworteling |
|---|---|---|---|---|
| 5 | 53 | 0<br>>0-60<br>60-100<br>>100 | Gazon<br>Zeer droge, harde klei, plaatselijk sporen van zand<br>Middelzware klei<br>Zware klei | Zeer extensieve beworteling met wortels tot 1 cm in diameter en één dikkere wortel van 3 cm. Dieper is enkel wat zeer fijne beworteling (tot 0,5 cm) aangetroffen tot 60 cm diepte. |

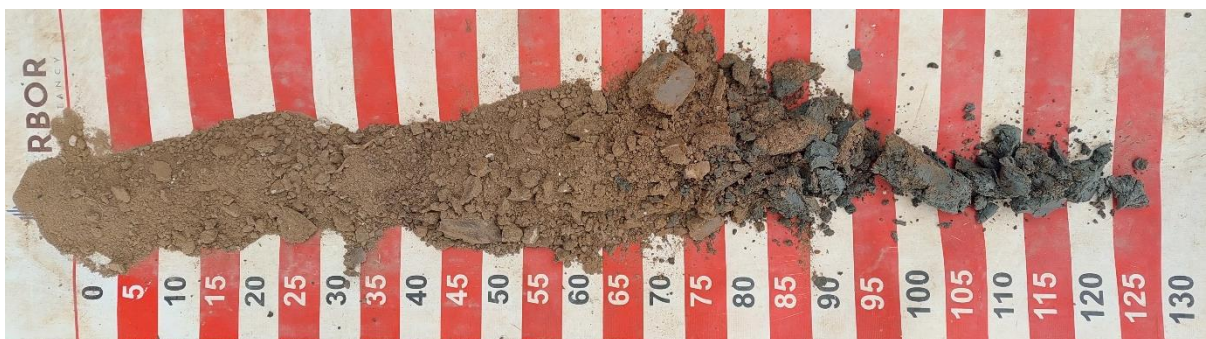
Foto 7: bodemprofiel, boomnr. 57

| Sleuf | Boom<br>-nr. | Beschrijving bodem | | Beschrijving beworteling |
|---|---|---|---|---|
| 6 | 57 | 0<br>>0-70<br><br>70-80<br><br>>80 | Gazon<br>Zeer droge, harde<br>klei, plaatselijk<br>sporen van zand<br>Middelzware klei<br>met roestsporen<br>Blauw verkleurde<br>klei | Matig intensieve beworteling met wortels tot 1 cm in diameter en één dikkere wortel van 2,5 cm in de bovenste 15 cm van de bodem. Dieper is enkel wat zeer fijne beworteling (tot 0,5 cm) aangetroffen tot 60 cm diepte. |

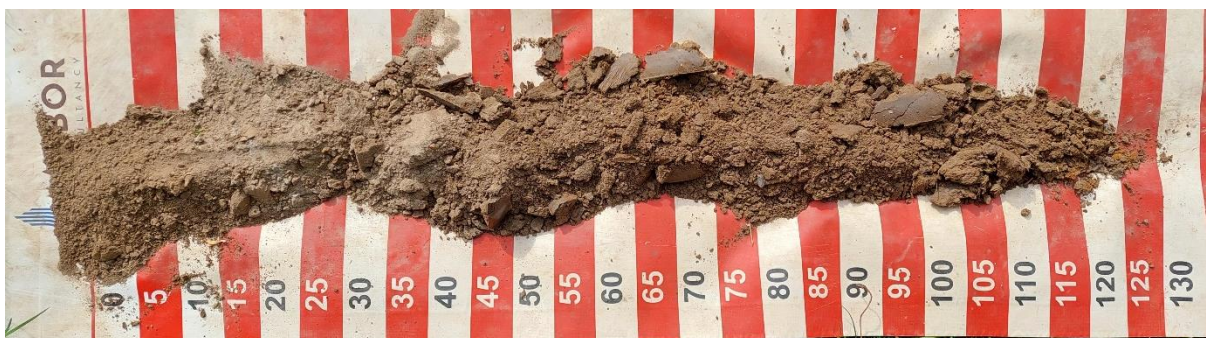
Foto 8: bodemprofiel, boomnr. 89

| Sleuf | Boom<br>-nr. | Beschrijving bodem | | Beschrijving beworteling |
|---|---|---|---|---|
| 8 | 89 | 0<br>>0-70<br><br>>70 | Gazon<br>Zeer droge, harde<br>klei, plaatselijk<br>sporen van zand<br>Middelzware klei | Matig intensieve beworteling met wortels tot 1 cm in de bovenste 15 cm van de bodem. Dieper is enkel wat zeer fijne beworteling (tot 0,5 cm) aangetroffen tot 60 cm diepte. |

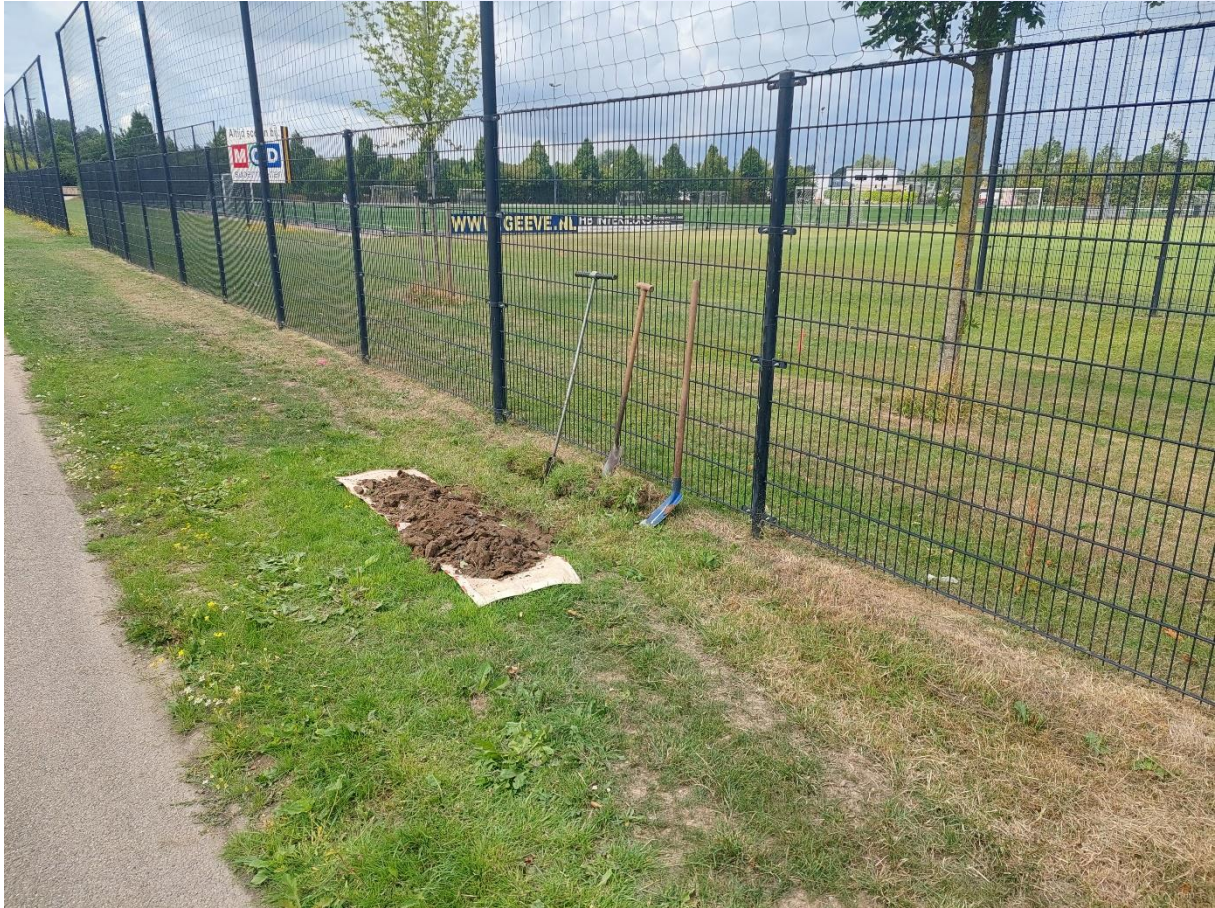
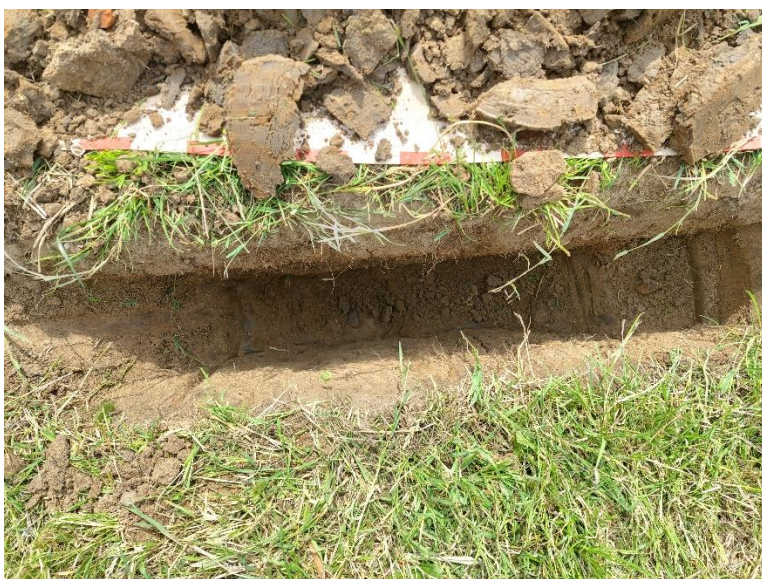
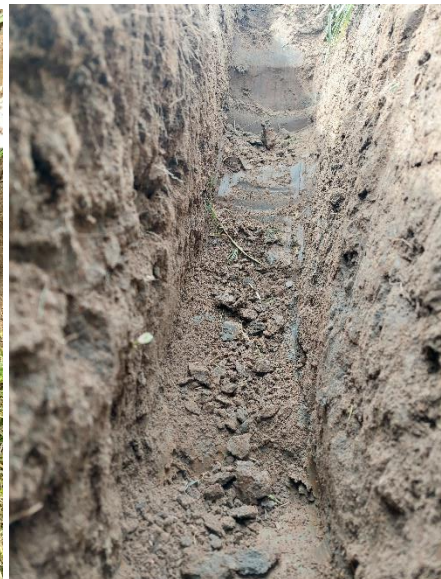
Foto 9: proefsleuf 1, boomnummer 2

| Sleuf | Boom -nr. | Beschrijving bodem | | Beschrijving beworteling |
|---|---|---|---|---|
| 1 | 2 | 0<br>>0-60<br>60-100<br>>100 | Gazon<br>Zeer droge, harde klei, plaatselijk sporen van zand<br>Middelzware klei<br>Zware klei | Enkel wat zeer fijne wortels (tot 0,5 cm) aangetroffen in de bovenste 60 cm van de bodem. |

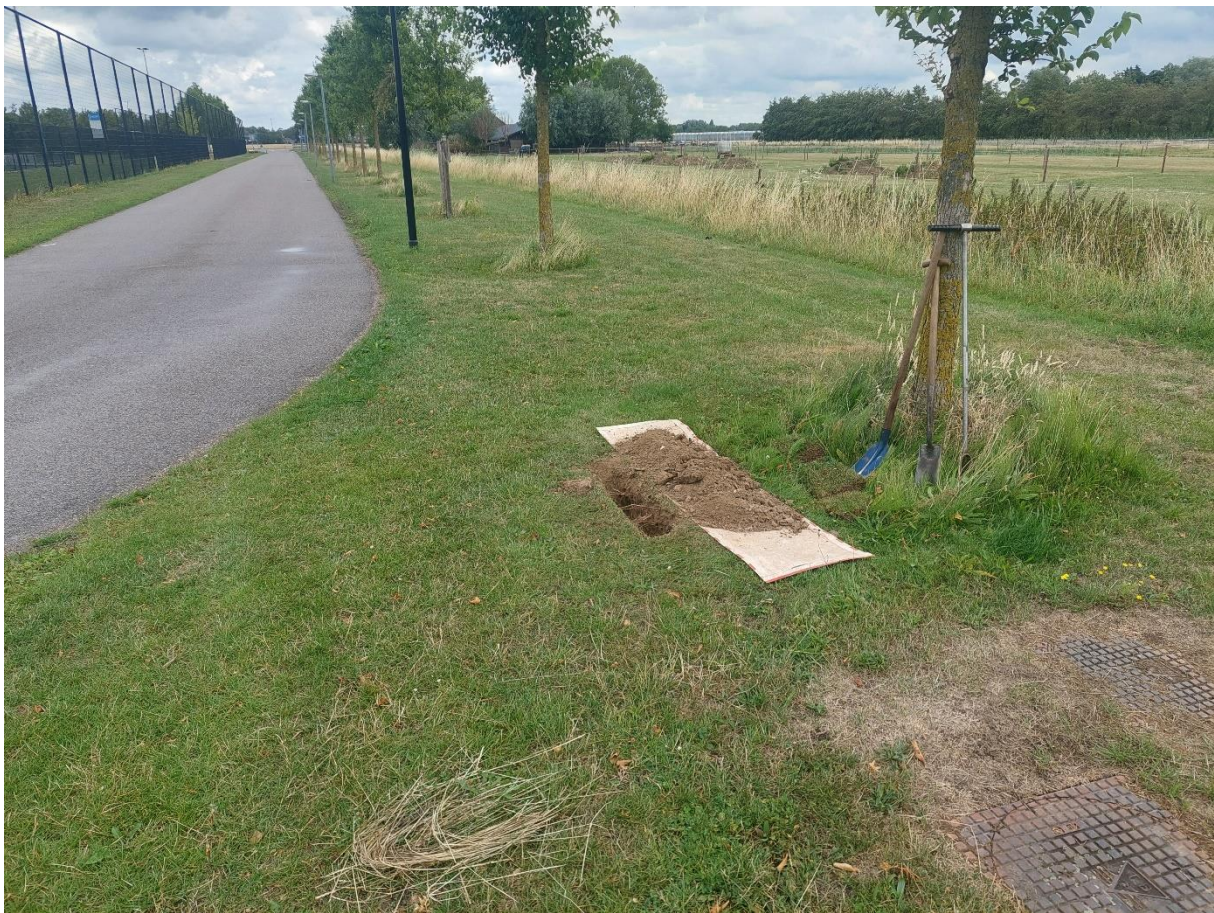
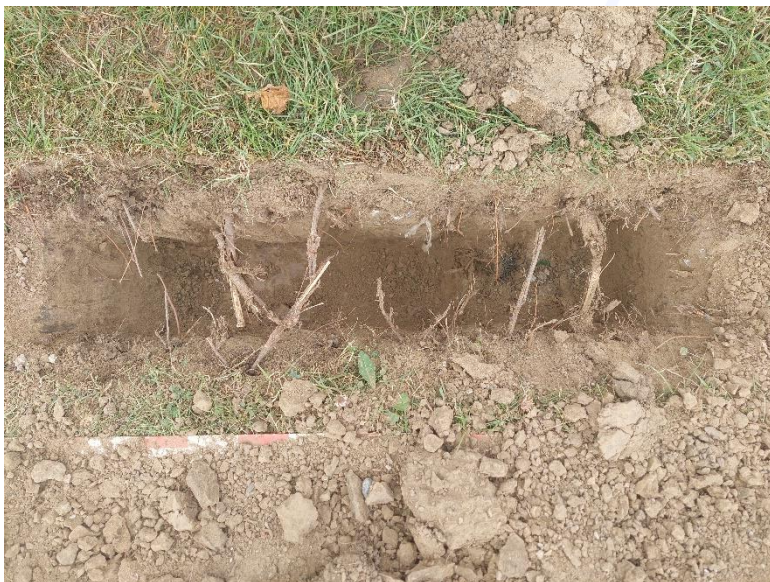
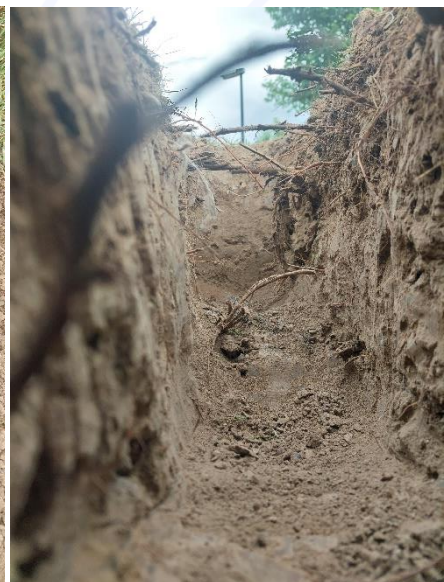
Foto 15: proefsleuf 3, boomnummer 30

| Sleuf | Boom -nr. | Beschrijving bodem | | Beschrijving beworteling |
|---|---|---|---|---|
| 3 | 30 | 0<br>>0-60<br>60-100<br>>100 | Gazon<br>Zeer droge, harde klei, plaatselijk sporen van zand<br>Middelzware klei<br>Zware klei | In de bovenste 10 cm van de bodem is een matig intensieve beworteling aanwezig met wortels tot 1,5 cm in diameter. Dieper is enkel wat zeer fijne beworteling (tot 0,5 cm) aangetroffen tot 60 cm diepte. |

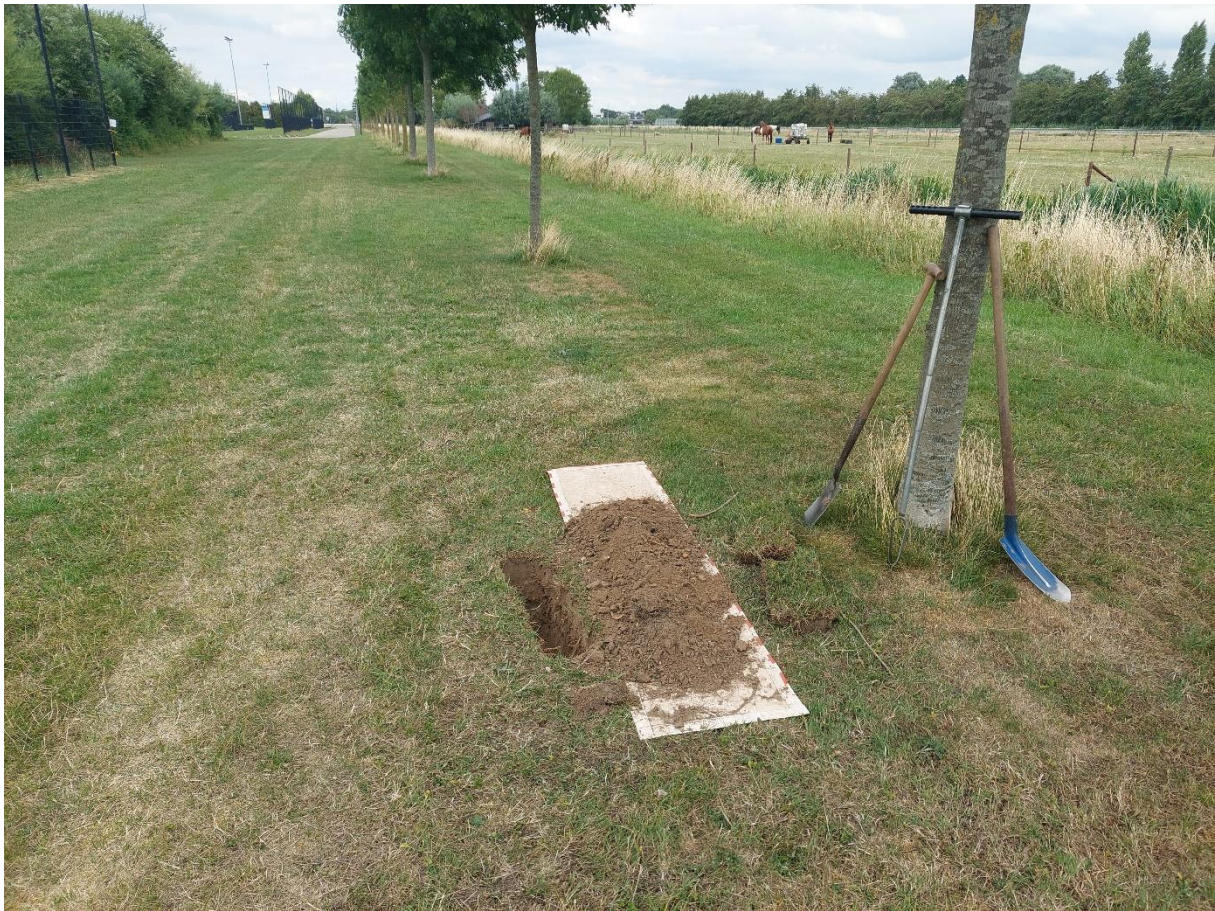
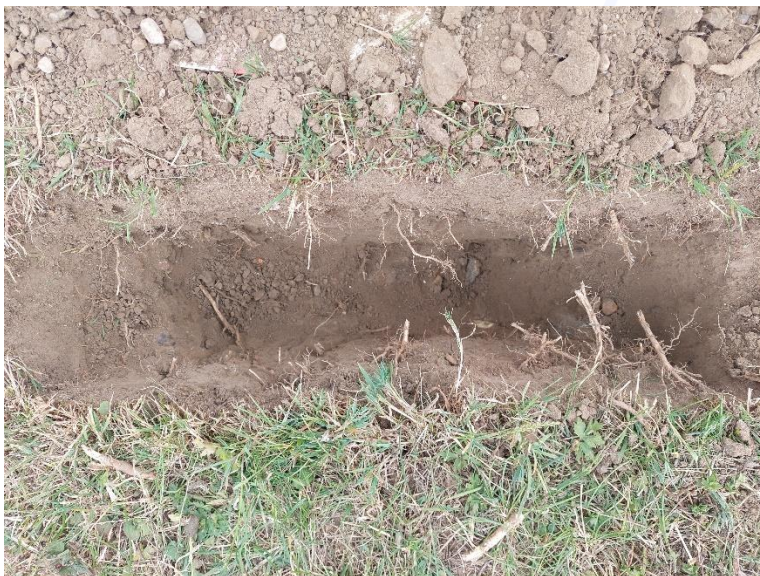
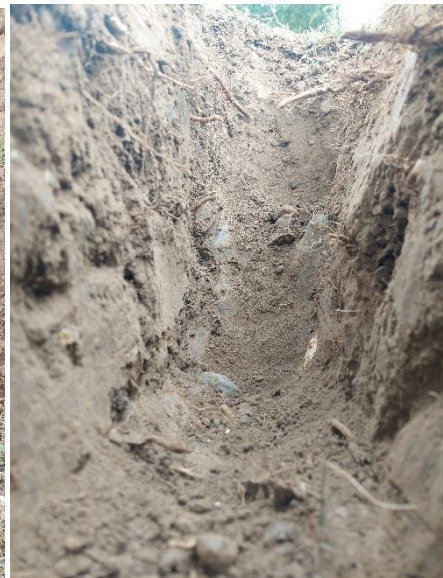
Foto 18: proefsleuf 4, boomnummer 38

| Sleuf | Boom -nr. | Beschrijving bodem | | Beschrijving beworteling |
|---|---|---|---|---|
| 4 | 38 | 0<br>>0-60<br>60-100<br>>100 | Gazon<br>Zeer droge, harde klei, plaatselijk sporen van zand<br>Middelzware klei<br>Zware klei | Zeer extensieve beworteling met wortels tot 1 cm in diameter. Dieper is enkel wat zeer fijne beworteling (tot 0,5 cm) aangetroffen tot 60 cm diepte. |

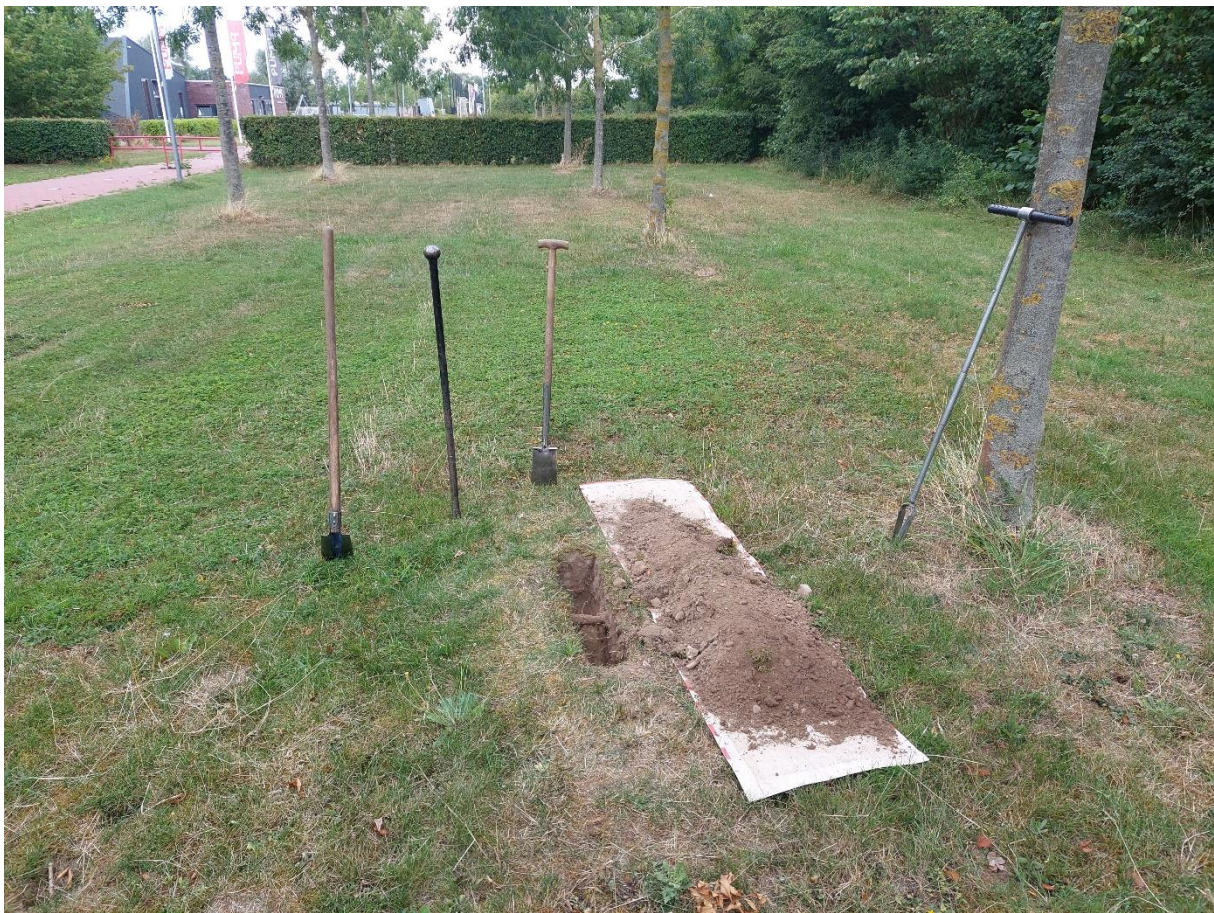
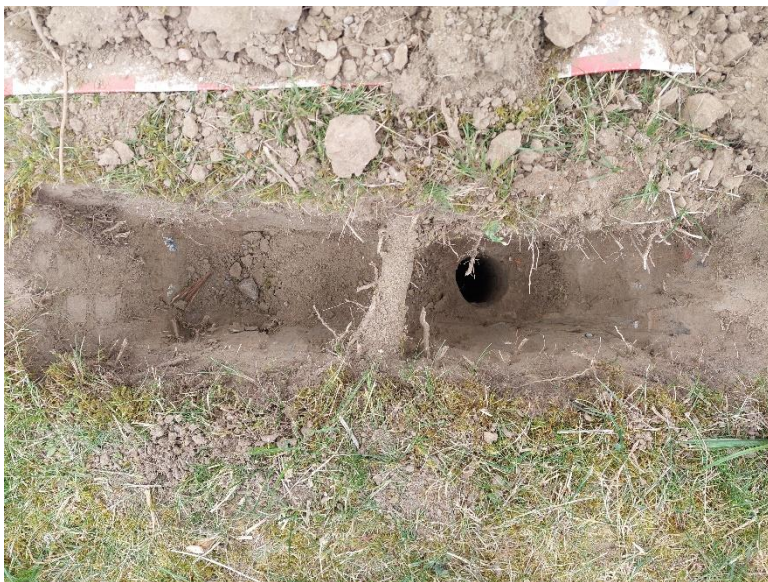
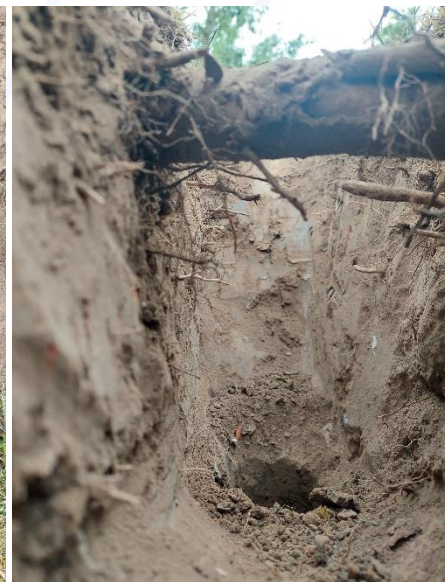
Foto 27: proefsleuf 7, boomnummer 69

| Sleuf | Boom<br>-nr. | Beschrijving bodem | | Beschrijving beworteling |
|---|---|---|---|---|
| 7 | 69 | 0<br>>0-70<br><br>>70 | Gazon<br>Zeer droge, harde<br>klei, plaatselijk<br>sporen van zand<br>Middelzware klei | Zeer extensieve beworteling met wortels tot 0,5 cm in diameter en één dikkere wortel van 2 cm in de bovenste 15 cm van de bodem. Dieper is enkel wat zeer fijne beworteling (tot 0,5 cm) aangetroffen tot 40 cm diepte. |

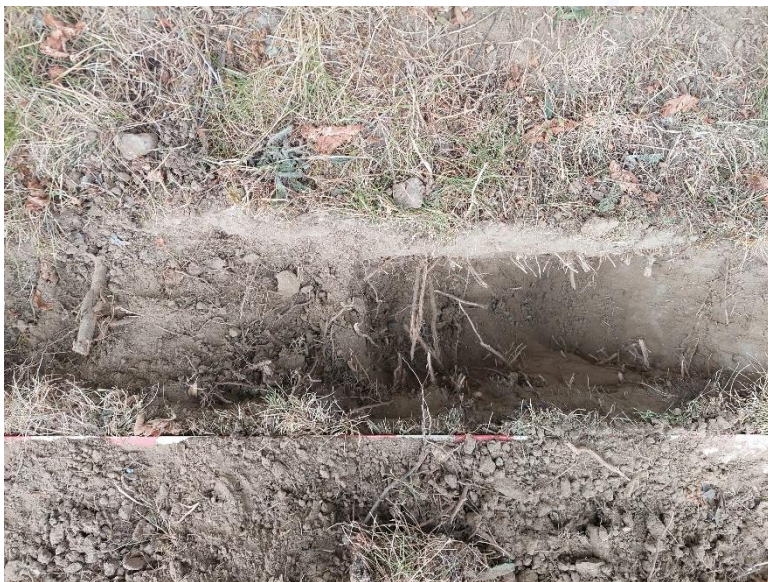
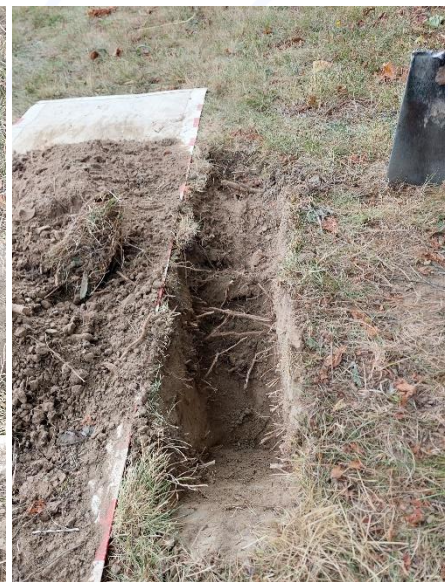
Foto 33: proefsleuf 9, boomnummer 97

| Sleuf | Boom<br>-nr. | Beschrijving bodem | | Beschrijving beworteling |
|---|---|---|---|---|
| 9 | 97 | 0<br>>0-70<br><br>>70 | Gazon<br>Zeer droge, harde<br>klei, plaatselijk<br>sporen van zand<br>Middelzware klei | Matig intensieve beworteling met wortels tot 1 cm in de bovenste 15 cm van de bodem. Dieper is enkel wat zeer fijne beworteling (tot 0,5 cm) aangetroffen tot 60 cm diepte. |

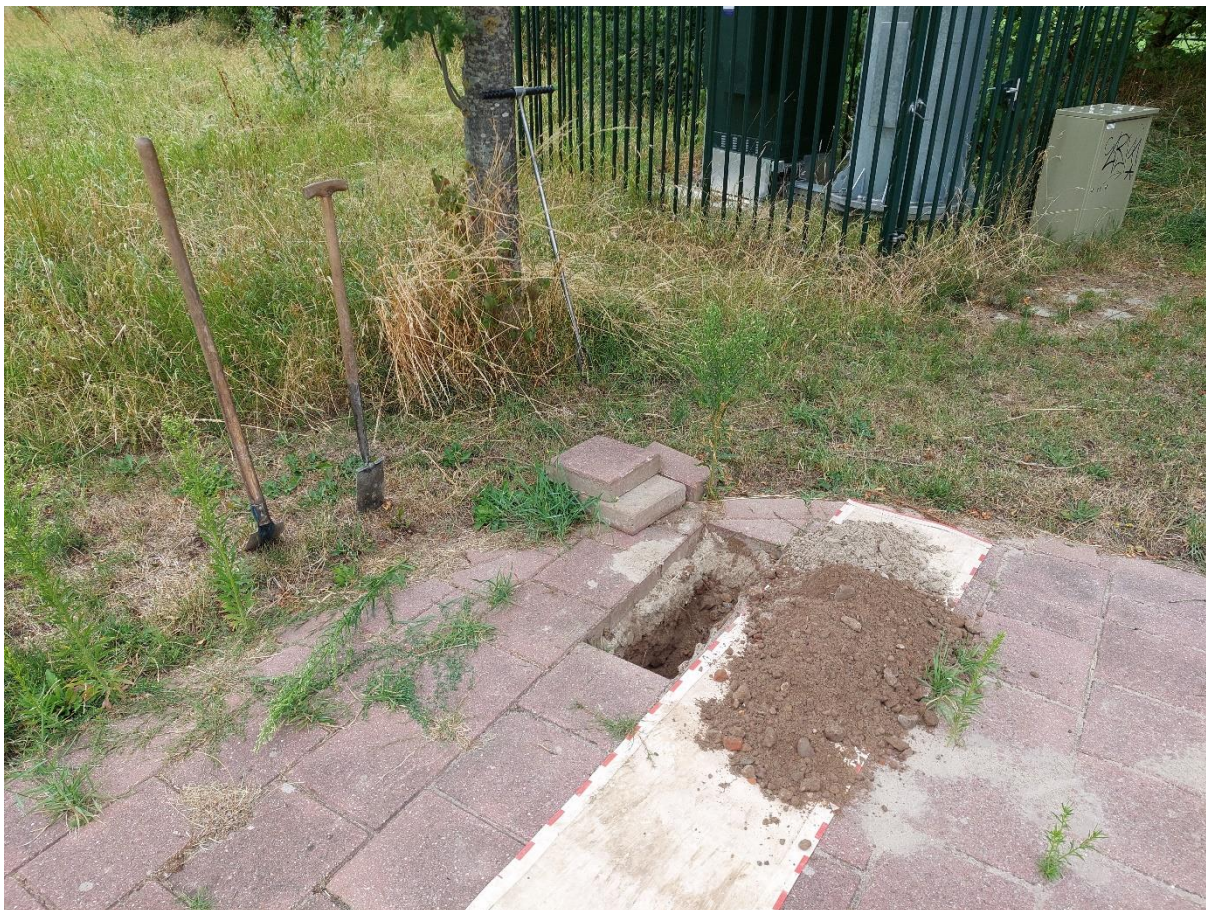
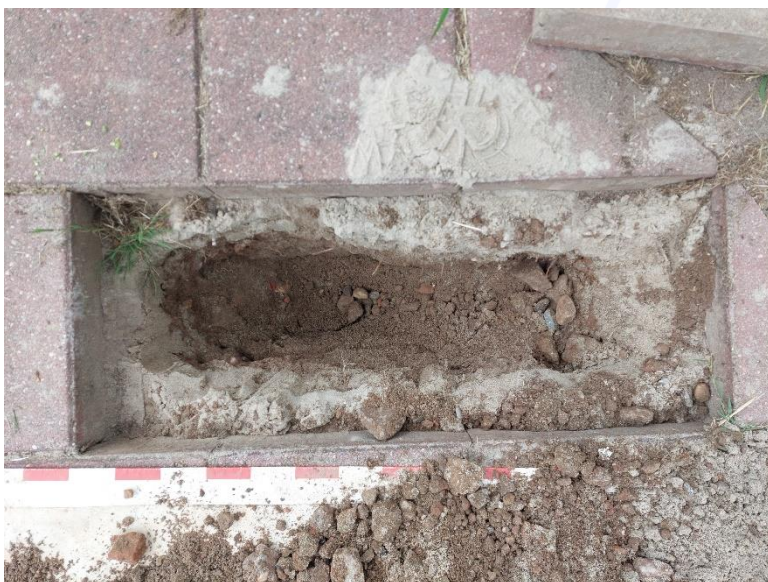
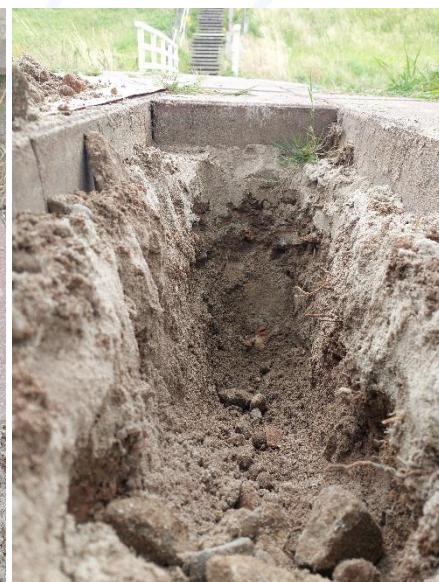
Foto 36: proefsleuf 10, boomnummer 95

| Sleuf | Boom<br>-nr. | Beschrijving bodem | | Beschrijving beworteling |
|---|---|---|---|---|
| 10 | 95 | 0<br>>0-70<br><br>>70 | Gazon<br>Zeer droge, harde<br>klei, plaatselijk<br>sporen van zand<br>Middelzware klei | Extensieve en fijne beworteling met wortels tot 1 cm in de bovenste 10 cm van de bodem. Dieper is enkel wat zeer fijne beworteling (tot 0,5 cm) aangetroffen tot 60 cm diepte. |
