| Betreft | : Beoordeling bomen Antes |
| Opdrachtgever | : Antes groep |
| Rapport/projectnummer | : P161026/INV/MJH |
| Datum afgifte | : 14 oktober 2016 |

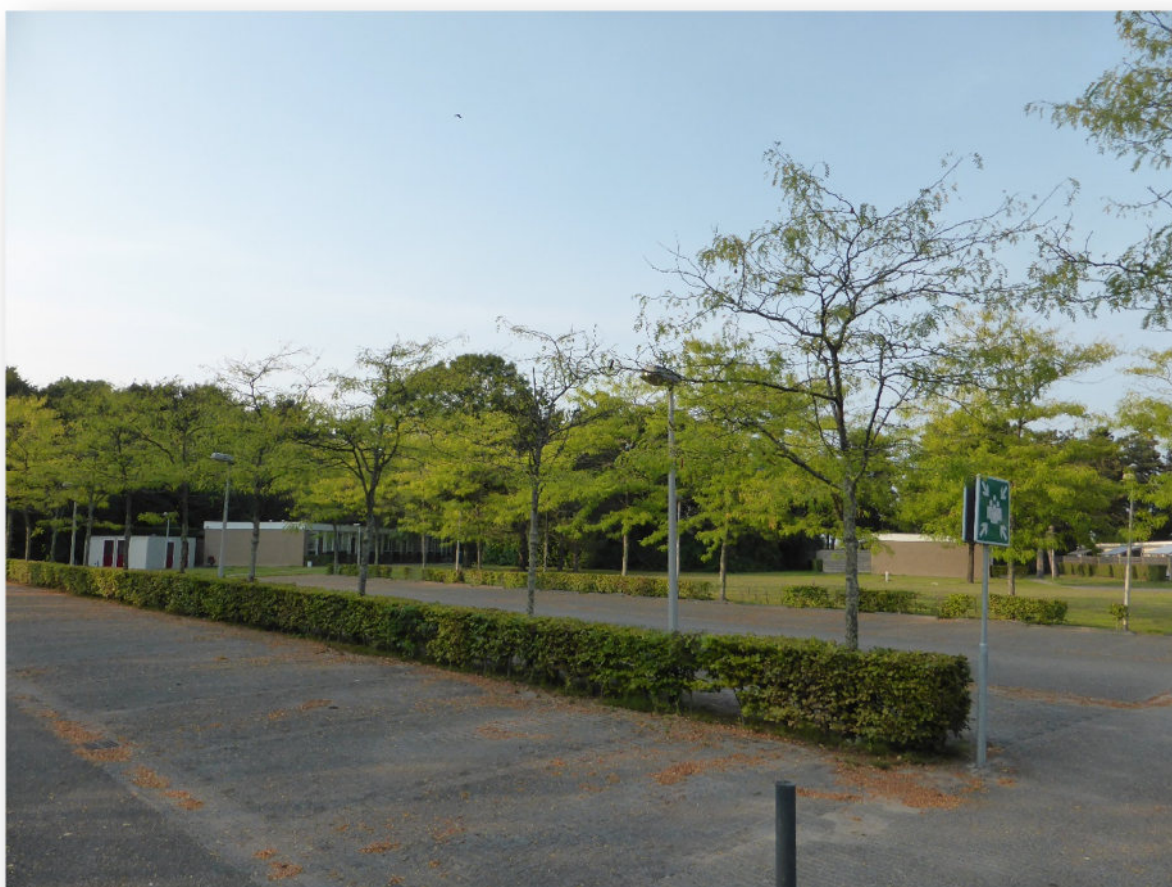
Abbeelding 1. De Valse Christusdoorns op parkeerterrein met een sterk verminderde conditie

Het advies is om deze bomen te vervangen voor nieuwe exemplaren alvorens de groeiplaats opnieuw en deugdelijk in te richten zodat deze wel geschikt is voor bomen.

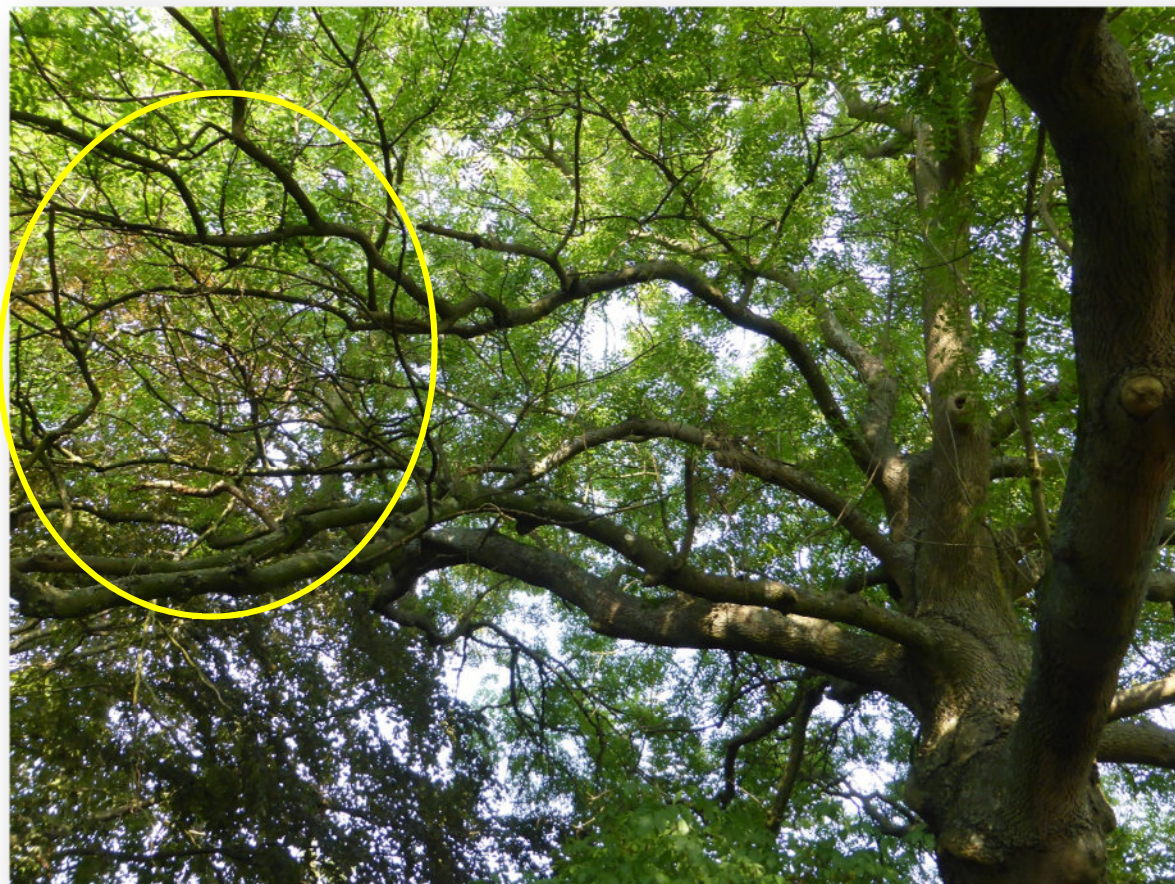
Bij een es (boomnummer 251) is essentaksterfte aangetroffen. Essentaksterfte is te herkennen door zichtbare symptomen bij de bladeren, twijgen, takken en stammen van essen. De bladeren vertonen een bruinverkleuring van de bladsteel, gevolgd door afsterving en bruinverkleuring van (delen van) het blad. Op dunne twijgen ontstaan in het begin donkere verkleuringen in de bast. De schimmel tast zowel blad als bast, maar geen hout aan. Wanneer de bast afsterft wordt de sapstroom geblokkeerd. Twijgen of takken verdrogen hierdoor volledig. De aantasting van het blad en bast hoeven niet gelijktijdig op te treden. Zo kan het ene jaar het blad worden aangetast en het jaar daarna de bast.

Er is nog geen effectieve praktisch uit te voeren bestrijdingsmethode voor de schimmel welke de essentaksterfte veroorzaakt.

Afbeelding 2. De es met essentaksterfte

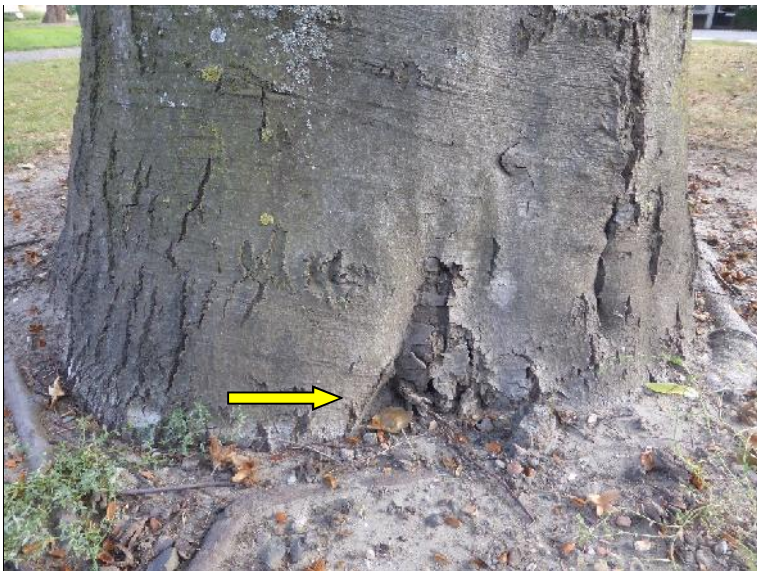
| Bevindingen | Beeldmateriaal |
|---|---|
| <p>Stamvoet:<br/>Holte/inrotting</p> <p>Stam:<br/>Scheefstand</p> | <p>Afbeelding 2.2</p> |

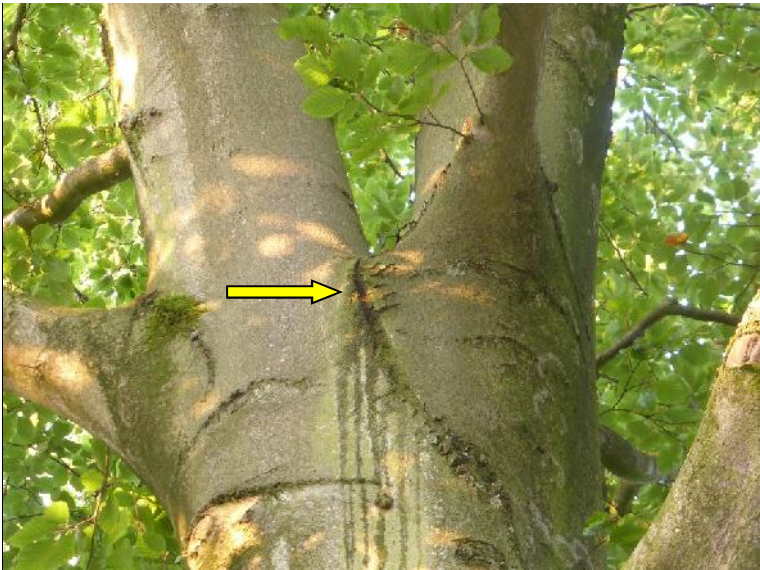
| Bevindingen | Beeldmateriaal |
|---|---|
| <p>Kroon:<br/>Plakoksel twijfelachtig</p> <p>Maatregel:<br/>Nader onderzoek</p> <p>Opmerking:<br/>Intrede honingzwam.<br/>Verzwakte takaanhechting.</p> | <p>Afbeelding 2.3</p> |

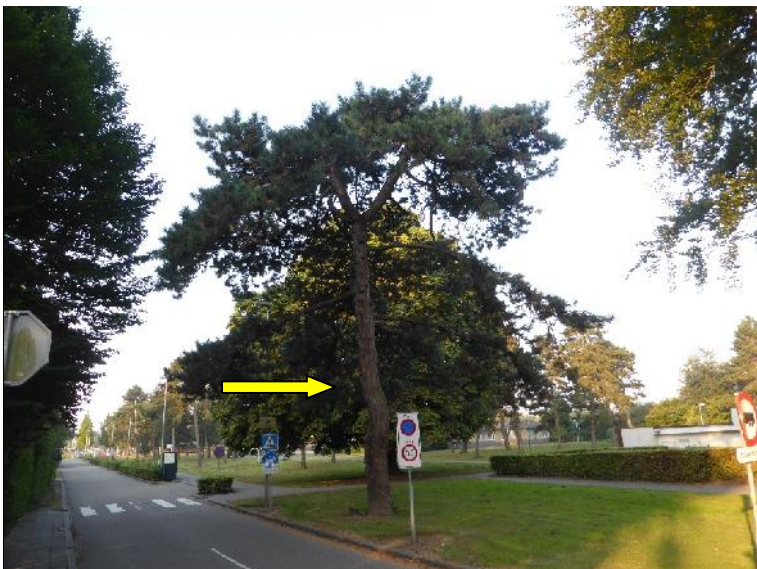
| Bevindingen | Beeldmateriaal |
|---|---|
| <p>Stamvoet:<br/>Redelijk</p> <p>Stam:<br/>Schiefstand</p> <p>Kroon:<br/>Dood hout</p> <p>Maatregel:<br/>Onderhoudssnoei</p> <p>Opmerking:<br/>N.v.t.</p> | <p>Afbeelding 3.2</p> |

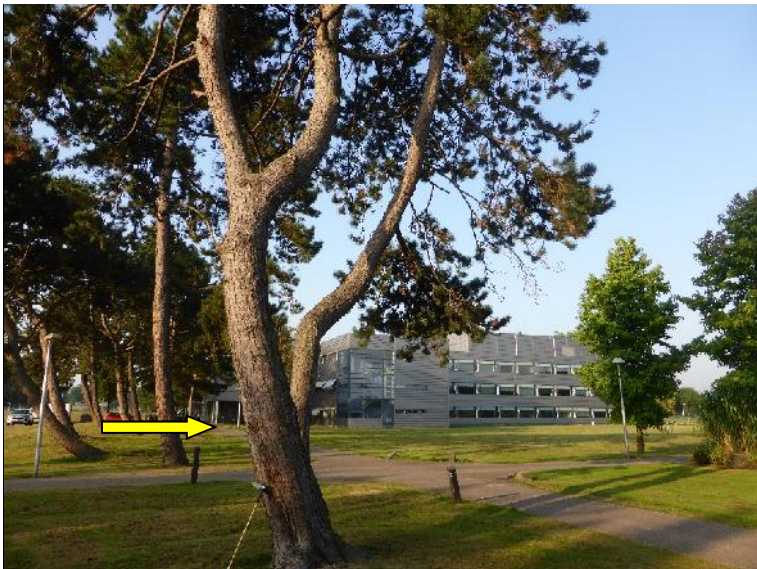
| Bevindingen | Beeldmateriaal |
|---|---|
| <p>Stamvoet:<br/>Redelijk</p> <p>Stam:<br/>Meerstammig</p> <p>Kroon:<br/>Dood hout</p> <p>Maatregel:<br/>Doodhoutsnoei</p> <p>Opmerking:<br/>Esthetisch waardevol.</p> | <p>Afbeelding 21.2</p> |

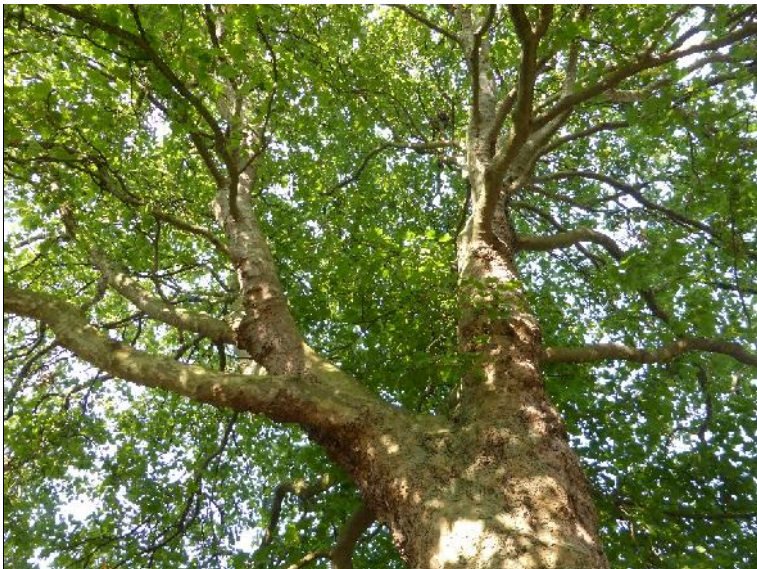
| Bevindingen | Beeldmateriaal |
|---|---|
| <p>Stamvoet:<br/>Goed</p> <p>Stam:<br/>Goed</p> <p>Kroon:<br/>Dood hout<br/>Losse takken</p> | <p>Afbeelding 78.2</p> |

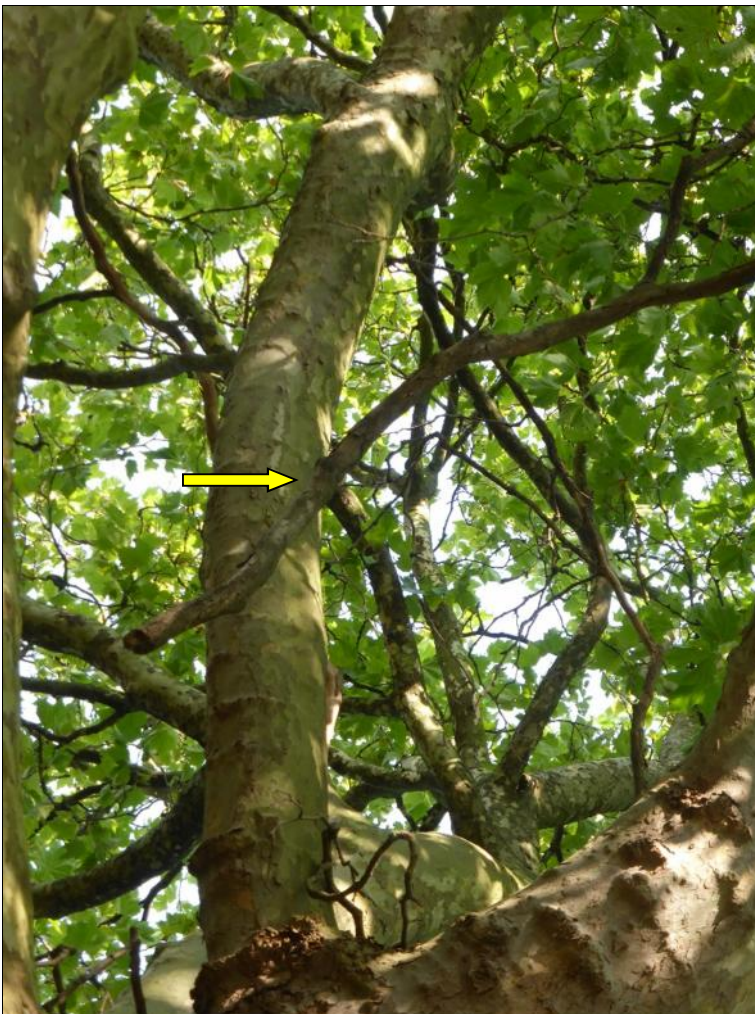
| Bevindingen | Beeldmateriaal |
|---|---|
| <p>Maatregel:<br/>Onderhoudssnoei</p> <p>Opmerking:<br/>Waardevol exemplaar uit 1908.<br/>Zeer fraaie boom.<br/>Drie nevenstaande eiken<br/>verwijderen (boomnummers 82,<br/>83 en 84).</p> | <p>A photograph of a large, mature tree trunk, likely an oak, showing a yellow arrow pointing to a specific point on the bark. The tree has a thick, textured trunk and dense green foliage in the background.</p> <p>Afbeelding 78.3</p> |

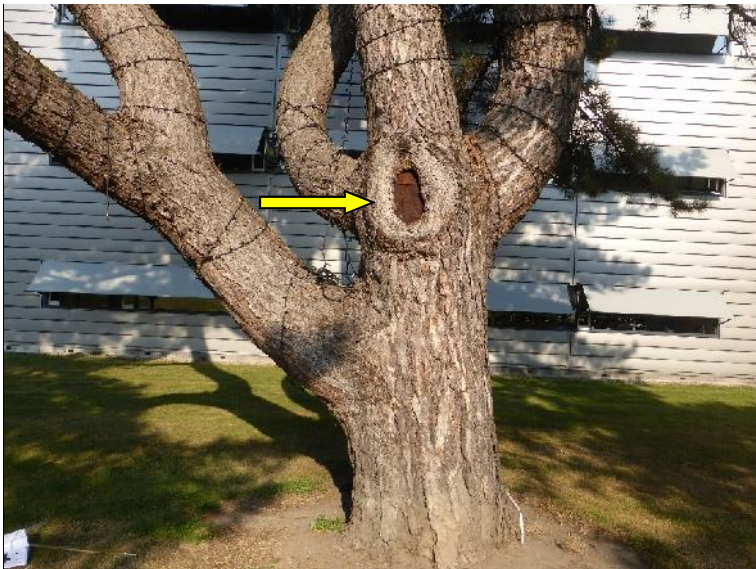
| Bevindingen | Beeldmateriaal |
|---|---|
| <p>Stamvoet:<br/>Goed</p> <p>Stam:<br/>Schiefstand<br/>Snoeiwond</p> <p>Kroon:<br/>Dood hout<br/>Meervoudige toppen</p> | <p>Afbeelding 79.2</p> |

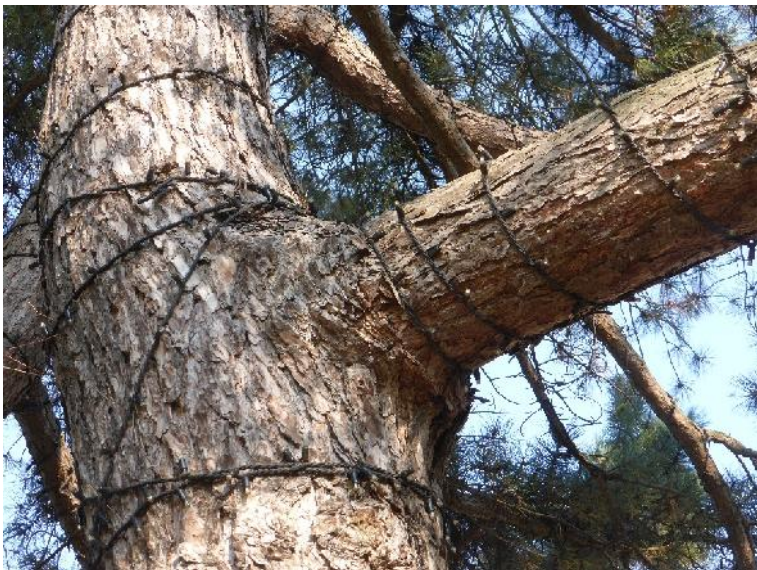
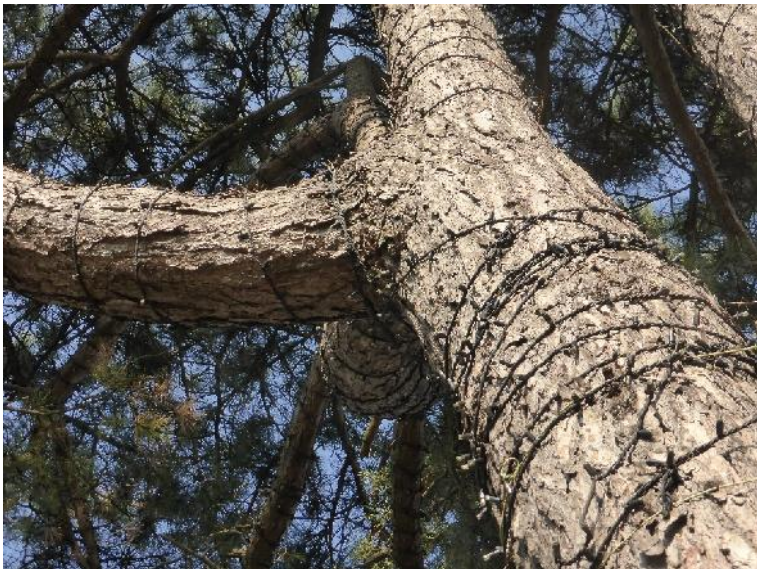
| Bevindingen | Beeldmateriaal |
|---|---|
| <p>Maatregel:<br/>Doodhoutsnoei<br/>Zie opmerkingen</p> <p>Opmerking:<br/>Verlichting verwijderen of<br/>vervangen. Insnoering begint.</p> | <p>Afbeelding 79.3</p> <p>Afbeelding 79.4</p> |

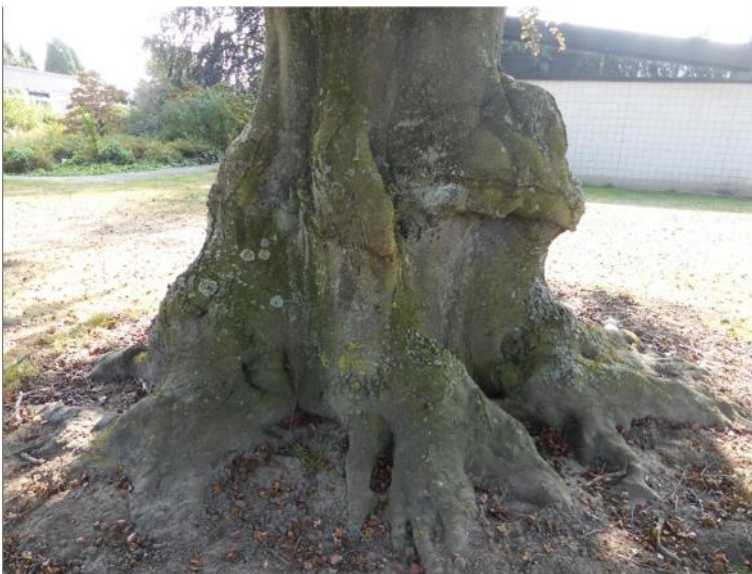
| Bevindingen | Beeldmateriaal |
|---|---|
| <p>Stamvoet:<br/>Goed</p> <p>Stam:<br/>Goed</p> <p>Kroon:<br/>Dood hout</p> <p>Maatregel:<br/>Onderhoudssnoei</p> <p>Opmerking:<br/>N.v.t.</p> | <p>Afbeelding 193.3</p> |

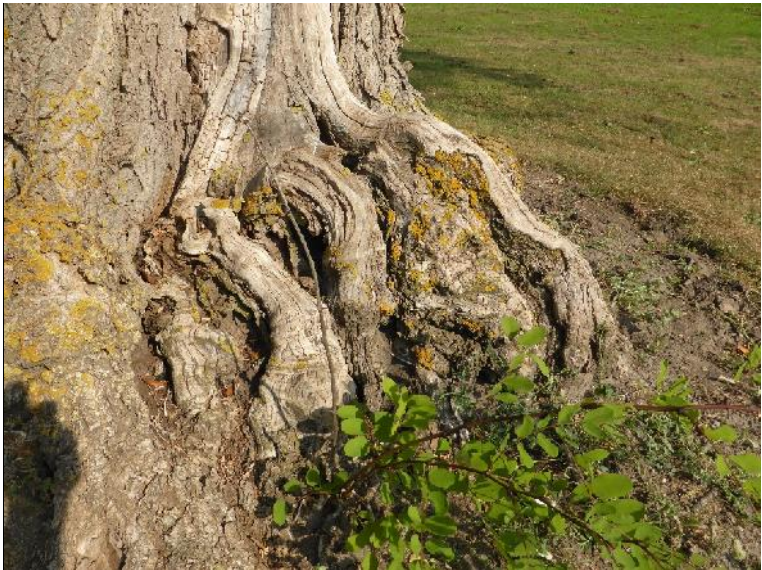
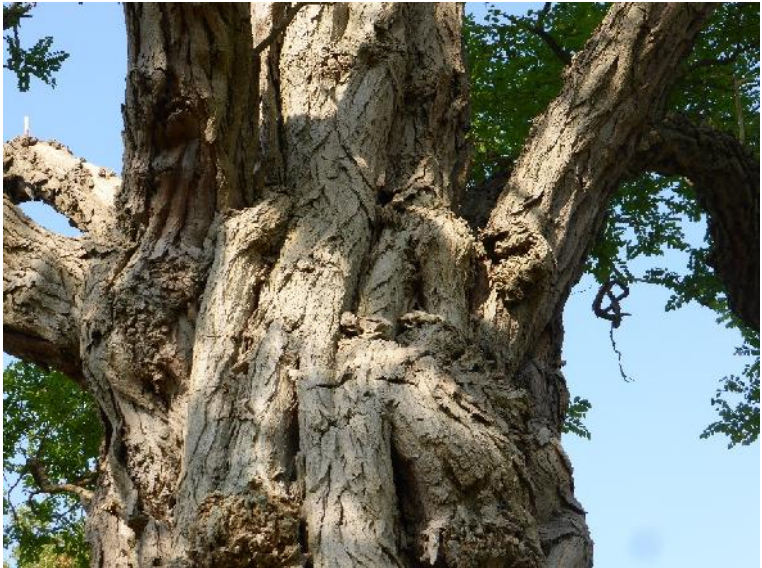
| Bevindingen | Beeldmateriaal |
|---|---|
| <p>Stamvoet:<br/>Holte/inrotting<br/>Aantasting</p> <p>Stam:<br/>Holte/inrotting<br/>Zwavelzwam</p> <p>Kroon:<br/>Kroonsterfte</p> <p>Maatregel:<br/>Nader onderzoek<br/>Kandelaberen</p> <p>Opmerking:<br/>N.v.t.</p> | <p>Afbeelding 244.3</p> <p>Afbeelding 244.4</p> |

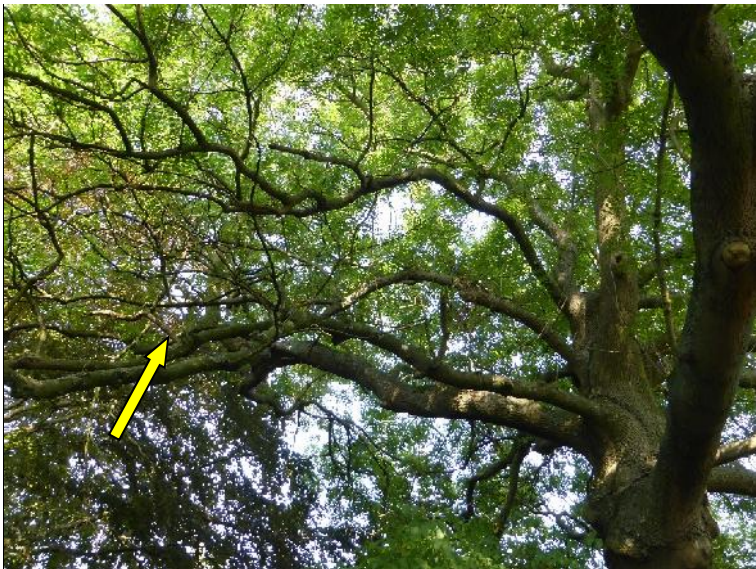
| Bevindingen | Beeldmateriaal |
|---|---|
| <p>Stamvoet:<br/>Goed</p> <p>Stam:<br/>Goed</p> <p>Kroon:<br/>Dood hout</p> <p>Maatregel:<br/>Doodhoutsnoei</p> <p>Opmerking:<br/>Essentaksterfte.</p> | <p>Afbeelding 251.2</p> |
