### Voorinventarisatie Antes Poortugaal

Betreft : Voorinventarisatie Antes Poortugaal  
Opdrachtgever : Parnassia Groep  
Contactpersoon : E. Ewalt  
Rapport/projectnummer : P211666/INV/MJH  
Datum afgifte : 18 februari 2022

Datum opname : Januari-februari 2022  
Opgenomen door : Hoogendoorn Boomadvies B.V.

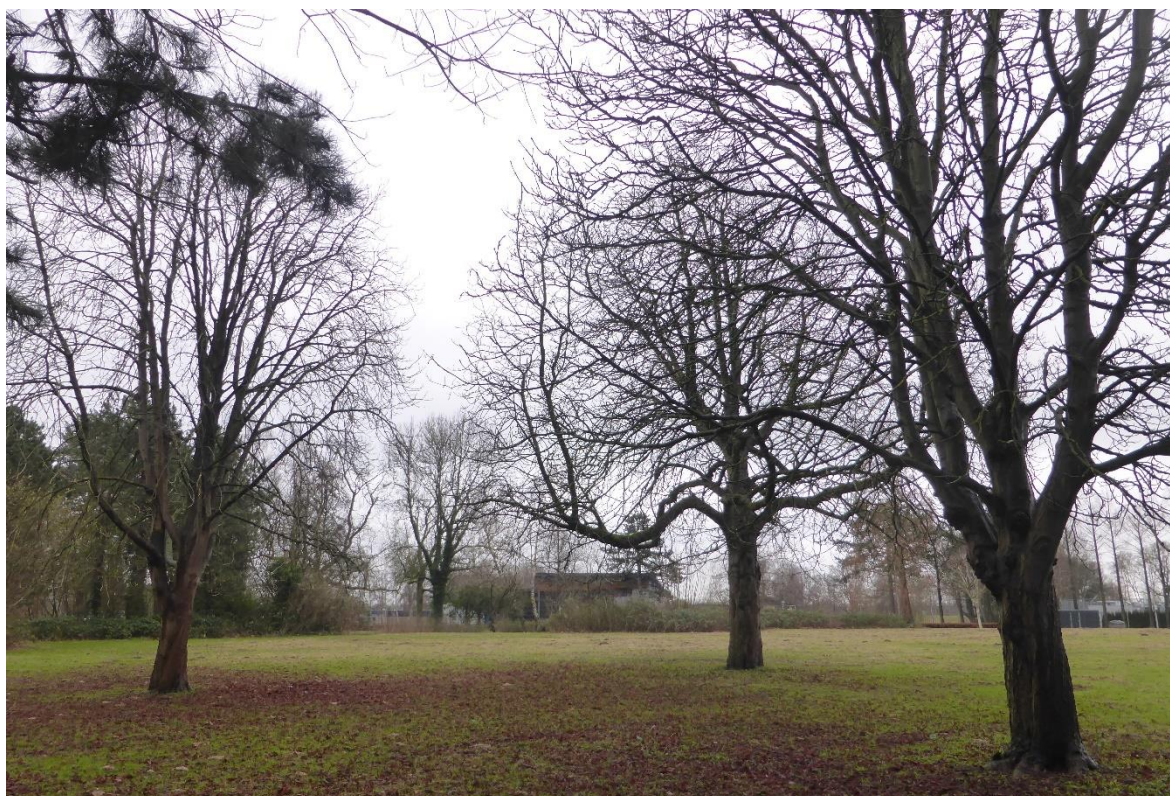
Afbeelding 3. Waardevolle paardenkastanjes 938, 939 en 940

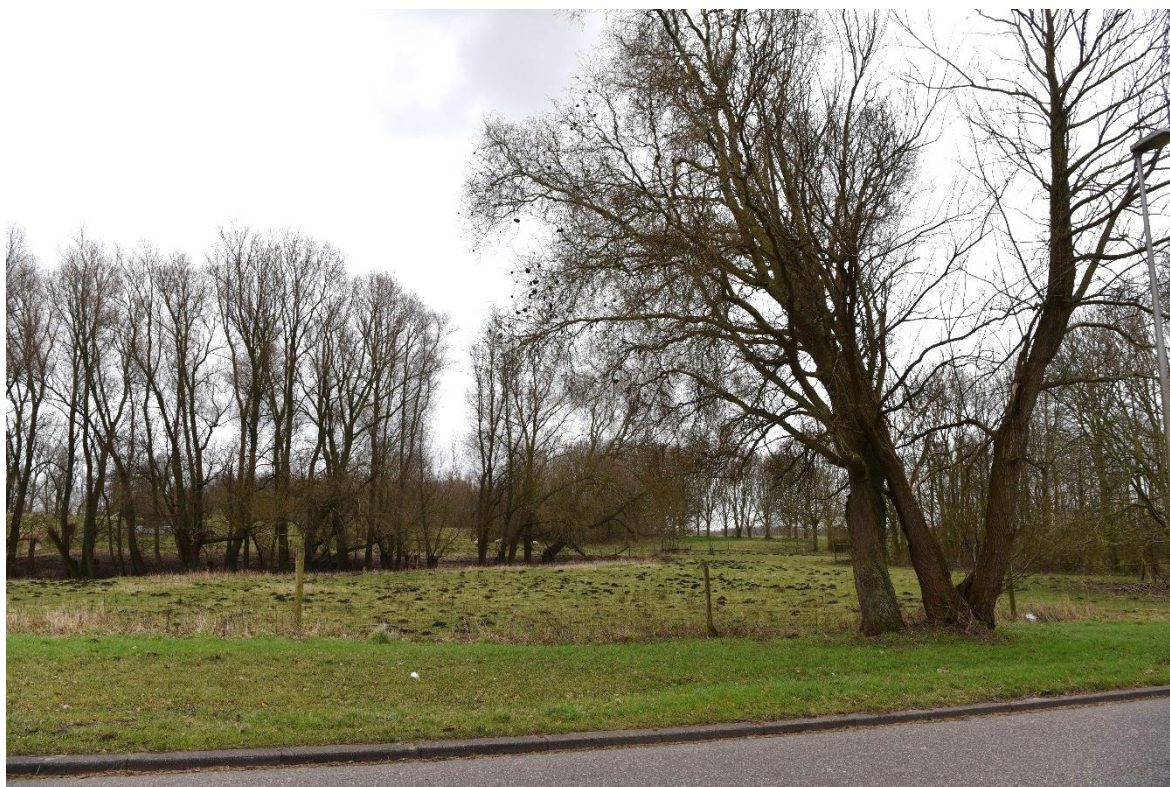
Afbeelding 7. Wilgen 1259-1302, op de voorgrond te vellen wilg 1314

| Bosvak | Aantal | Boomnummer | Boomsort | Boomsort NL | Doorsnede in cm | Plantjaar geschat | opkroonhoogte | Boomhoogte in m | Kroonbreedte in m | Standplaats | Conditie | Toekomstverwachting | Kwaliteit | Verplantbaarheid | Stamvoet | Stam | Kroon | Maatregelen | Waardering | Handhaving | Opmerkingen |
|---|---|---|---|---|---|---|---|---|---|---|---|---|---|---|---|---|---|---|---|---|---|
| | | 1314 | Salix alba | waterwilg | 80 | 1980 | 4 | 24 | 20 | Gazon | Verminderd | slecht | slecht | slecht | Holte/inrotting<br>vraatschade | scheefstand | Watermerkziekte | Vellen | | Onhoudbaar | meerstammige boom met vraatschade door wilgenhoutrups |

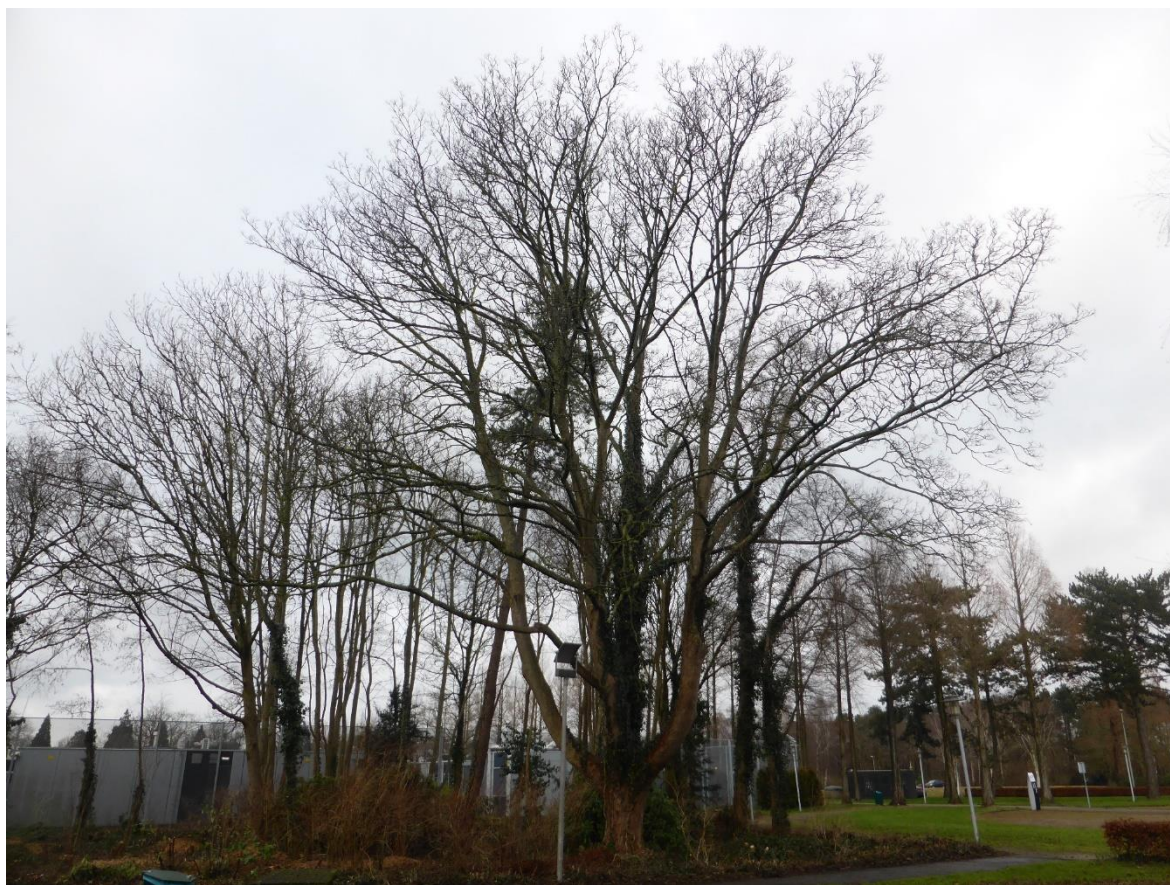
Afbeelding 7. Waardevolle esdoorn 813 bosvak T

| Bosvak | Aantal | Boomnummer | Boomsoort | Boomsoort NL | Doorsnede in cm | Plantjaar geschat | opkroonhoogte | Boomhoogte in m | Kroonbreedte in m | Standplaats | Conditie | Toekomstverwachting | Kwaliteit | Verplantbaarheid | Stamvoet | Stam | Kroon | Maatregelen | Waardering | Handhaving | Opmerkingen | |
|---|---|---|---|---|---|---|---|---|---|---|---|---|---|---|---|---|---|---|---|---|---|---|
| T | | 813 | Acer pseudoplatanus | gewone esdoorn | 83 | 1960 | 2 | 22 | 20 | Beplanting | Normaal | Redelijk | Redelijk | Slecht | Onderbeplanting | Goed | Elleboogtak hout Dood | Doodhoutsnoei | Waardevol | Positief | | |
