# RAPPORTAGE

## Bomen Effect Analyse Sportvelden Poortugaal

Martijn van der Spoel  
31 juli 2023

AC-23-0585

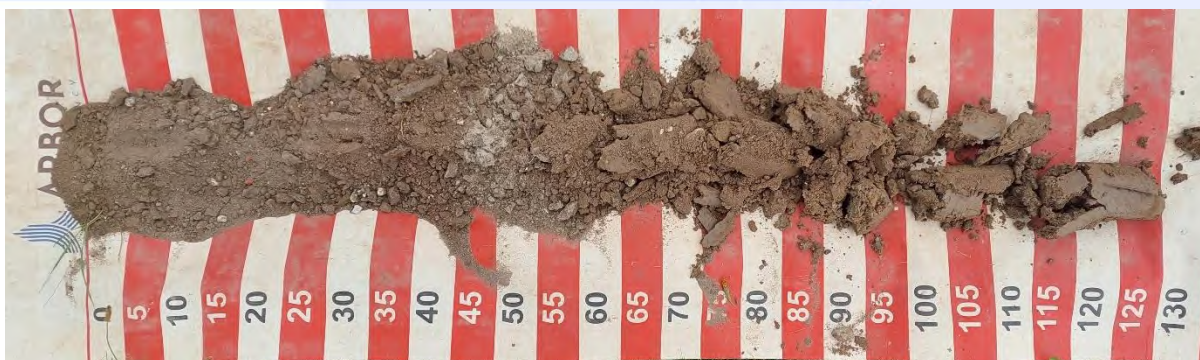
| Sleuf | Boom -nr. | Beschrijving bodem | | Beschrijving beworteling |
|---|---|---|---|---|
| 2 | 15 | 0<br>>0-60<br>60-100<br>>100 | Gazon<br>Zeer droge, harde klei, plaatselijk sporen van zand<br>Middelzware klei<br>Zware klei | In de bovenste 10 cm van de bodem is een intensieve beworteling aanwezig met wortels tot 1,5 cm in diameter. Dieper is enkel wat zeer fijne beworteling (tot 0,5 cm) aangetroffen tot 60 cm diepte. |

Foto 5: bodemprofiel, boomnr. 15

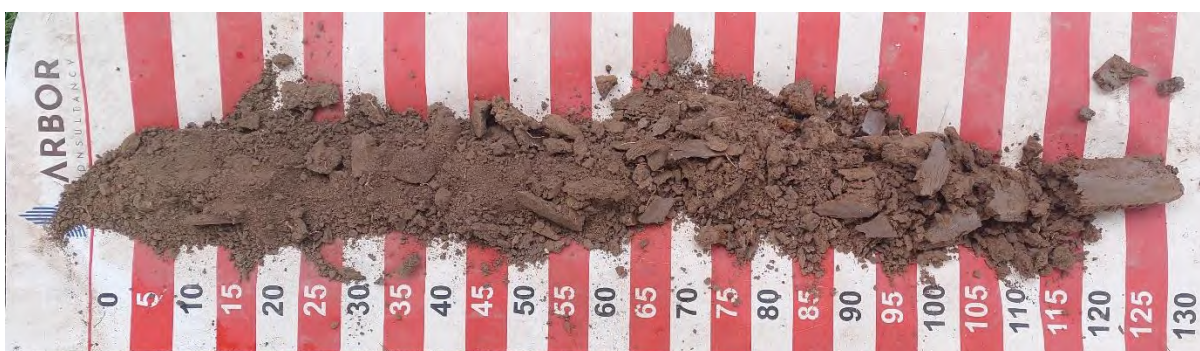
| Sleuf | Boom -nr. | Beschrijving bodem | | Beschrijving beworteling |
|---|---|---|---|---|
| 5 | 53 | 0<br>>0-60<br>60-100<br>>100 | Gazon<br>Zeer droge, harde klei, plaatselijk sporen van zand<br>Middelzware klei<br>Zware klei | Zeer extensieve beworteling met wortels tot 1 cm in diameter en één dikkere wortel van 3 cm. Dieper is enkel wat zeer fijne beworteling (tot 0,5 cm) aangetroffen tot 60 cm diepte. |

Foto 6: bodemprofiel, boomnr. 53

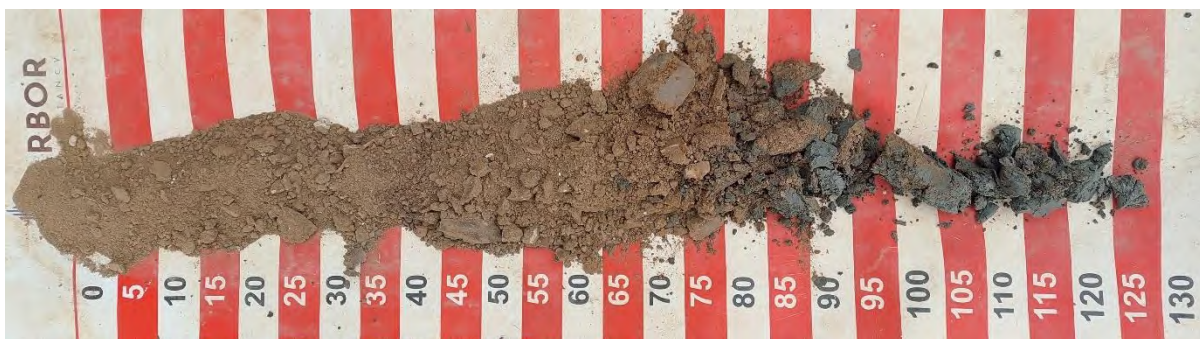
| Sleuf | Boom<br>-nr. | Beschrijving bodem | | Beschrijving beworteling |
|---|---|---|---|---|
| 6 | 57 | 0<br>>0-70<br><br>70-80<br><br>>80 | Gazon<br>Zeer droge, harde<br>klei, plaatselijk<br>sporen van zand<br>Middelzware klei<br>met roestsporen<br>Blauw verkleurde<br>klei | Matig intensieve beworteling met wortels tot 1 cm in diameter en één dikkere wortel van 2,5 cm in de bovenste 15 cm van de bodem. Dieper is enkel wat zeer fijne beworteling (tot 0,5 cm) aangetroffen tot 60 cm diepte. |

Foto 7: bodemprofiel, boomnr. 57

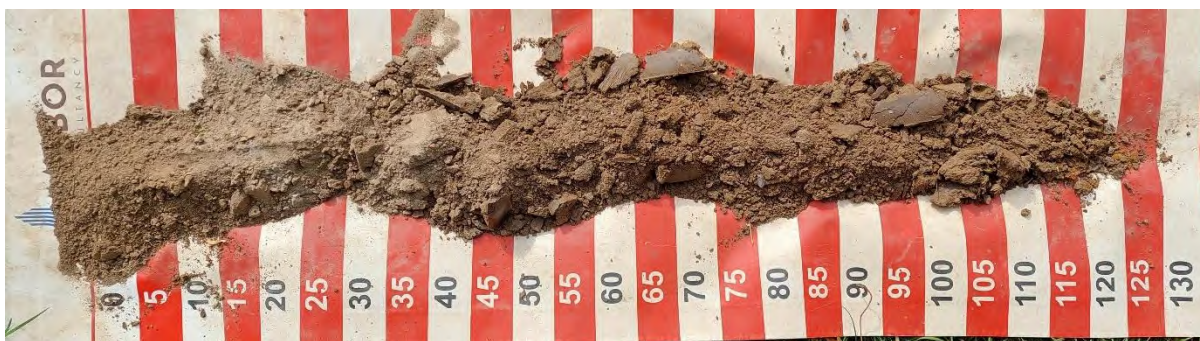
| Sleuf | Boom<br>-nr. | Beschrijving bodem | | Beschrijving beworteling |
|---|---|---|---|---|
| 8 | 89 | 0<br>>0-70<br><br>>70 | Gazon<br>Zeer droge, harde<br>klei, plaatselijk<br>sporen van zand<br>Middelzware klei | Matig intensieve beworteling met wortels tot 1 cm in de bovenste 15 cm van de bodem. Dieper is enkel wat zeer fijne beworteling (tot 0,5 cm) aangetroffen tot 60 cm diepte. |

Foto 8: bodemprofiel, boomnr. 89

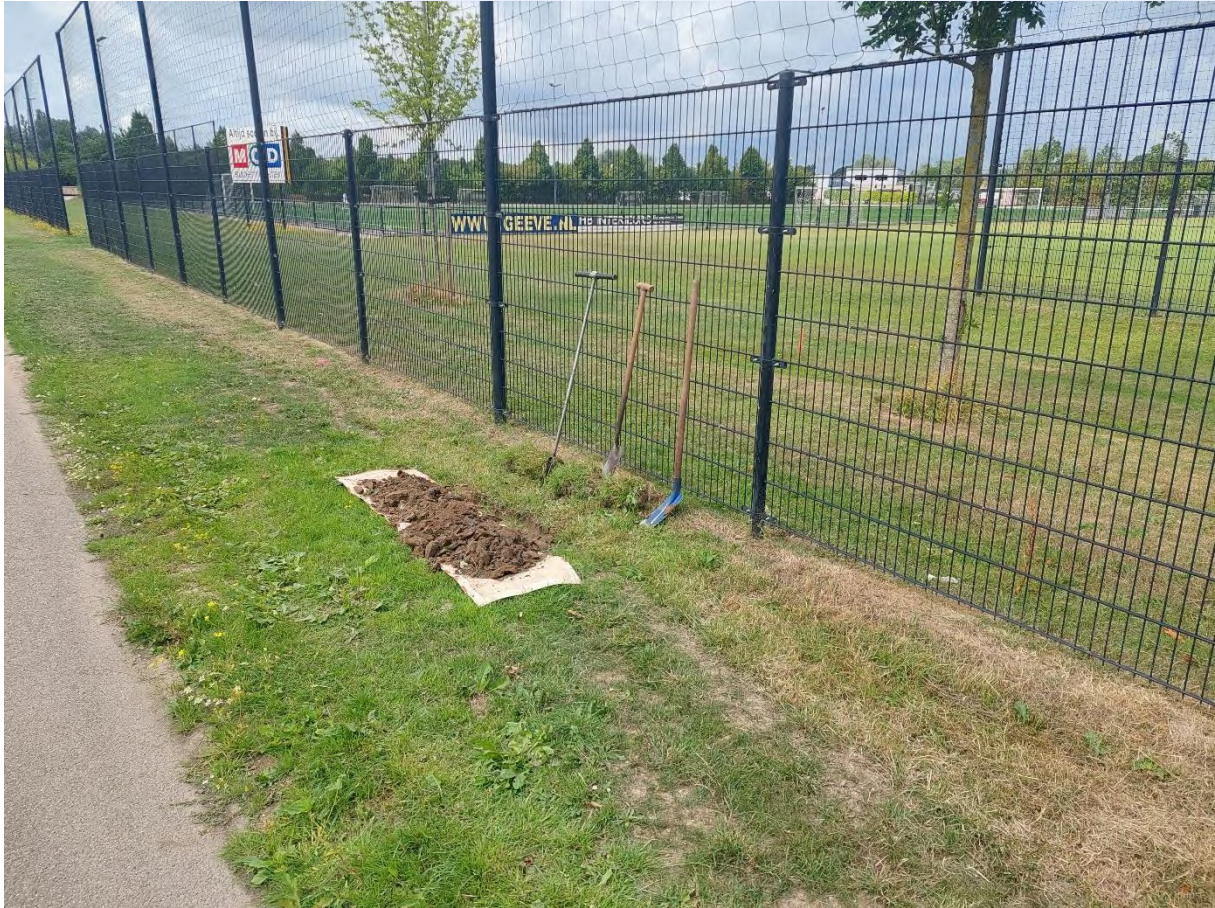
| Sleuf | Boom -nr. | Beschrijving bodem | | Beschrijving beworteling |
|---|---|---|---|---|
| 1 | 2 | 0<br>>0-60<br>60-100<br>>100 | Gazon<br>Zeer droge, harde klei, plaatselijk sporen van zand<br>Middelzware klei<br>Zware klei | Enkel wat zeer fijne wortels (tot 0,5 cm) aangetroffen in de bovenste 60 cm van de bodem. |

Foto 9: proefsleuf 1, boomnummer 2

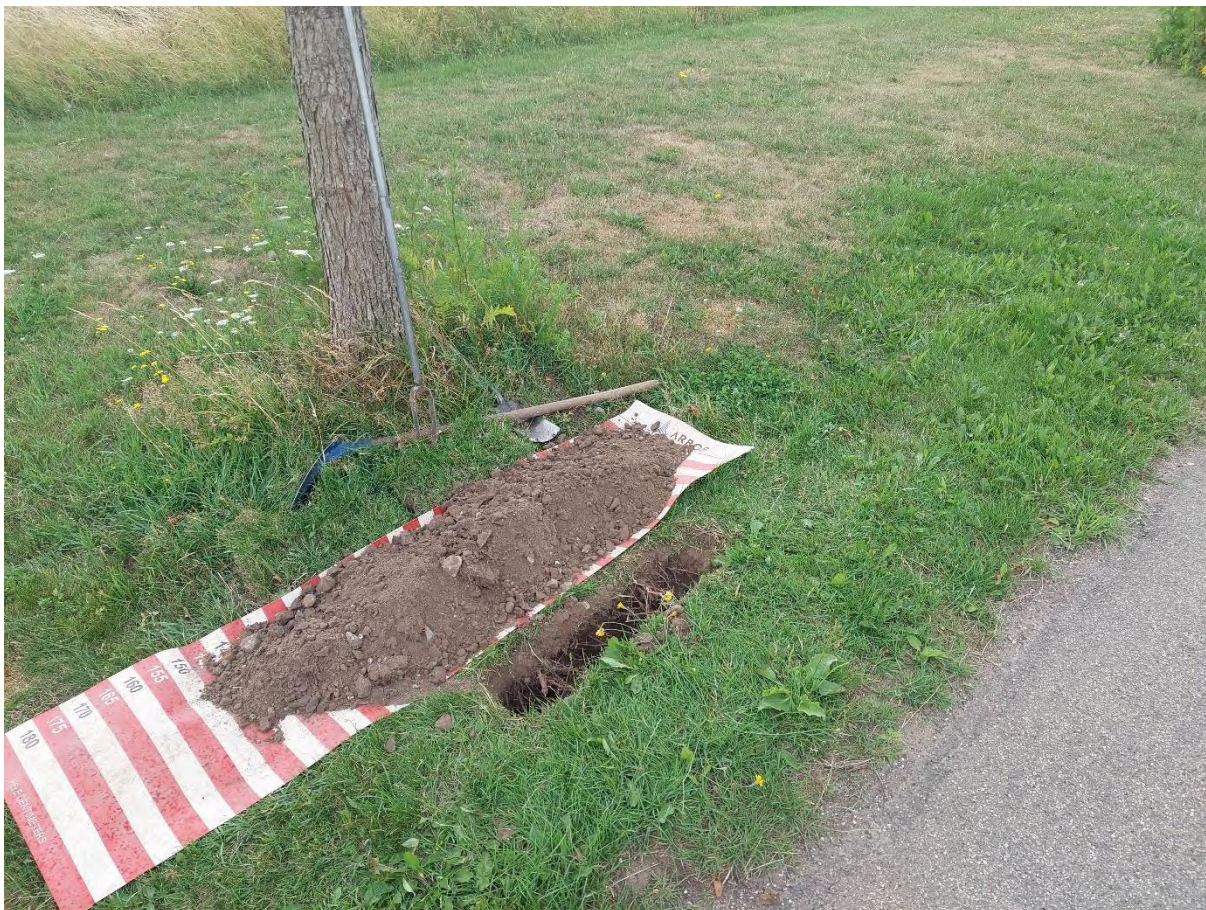
Foto 12: proefsleuf 2, boomnummer 15

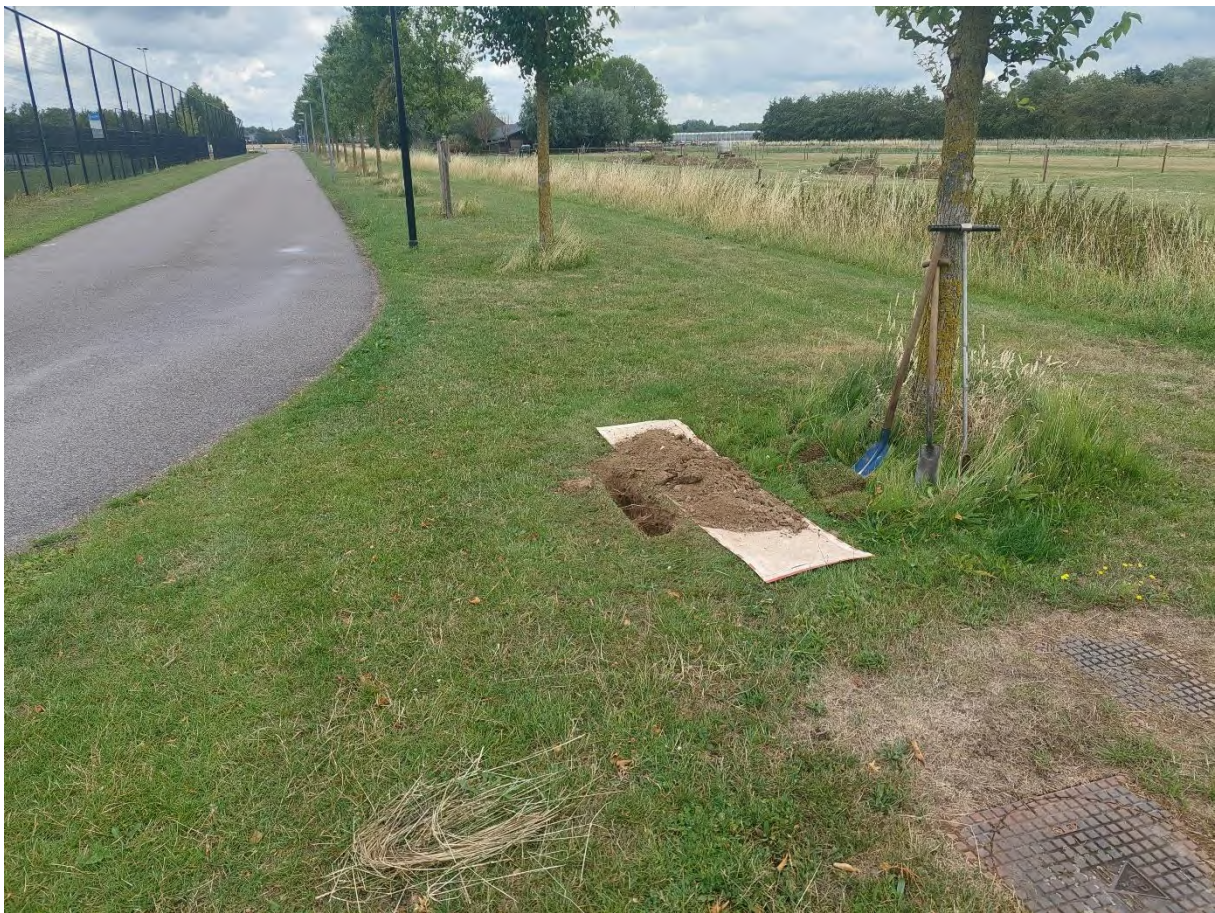
| Sleuf | Boom -nr. | Beschrijving bodem | | Beschrijving beworteling |
|---|---|---|---|---|
| 3 | 30 | 0<br>>0-60<br>60-100<br>>100 | Gazon<br>Zeer droge, harde klei, plaatselijk sporen van zand<br>Middelzware klei<br>Zware klei | In de bovenste 10 cm van de bodem is een matig intensieve beworteling aanwezig met wortels tot 1,5 cm in diameter. Dieper is enkel wat zeer fijne beworteling (tot 0,5 cm) aangetroffen tot 60 cm diepte. |

Foto 15: proefsleuf 3, boomnummer 30

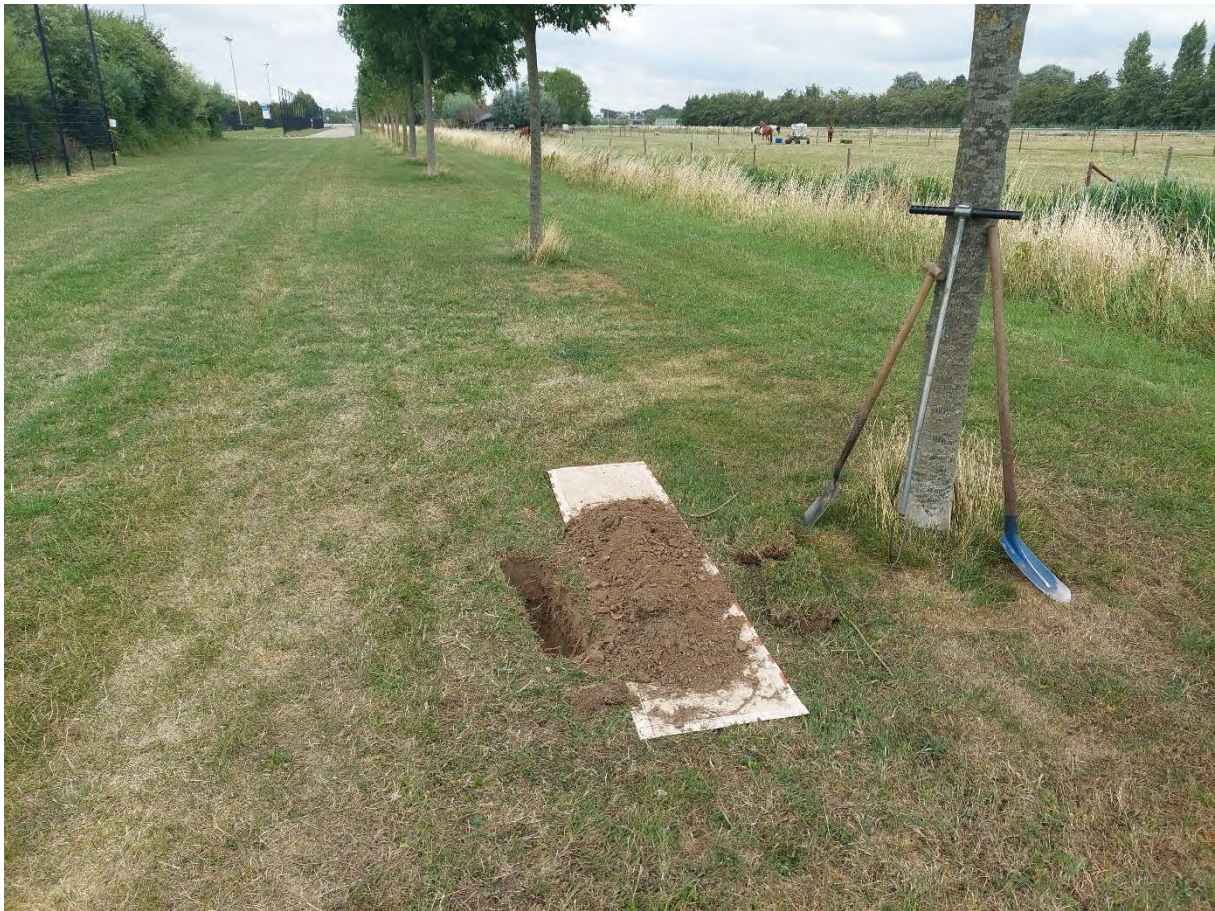
| Sleuf | Boom -nr. | Beschrijving bodem | | Beschrijving beworteling |
|---|---|---|---|---|
| 4 | 38 | 0<br>>0-60<br>60-100<br>>100 | Gazon<br>Zeer droge, harde klei, plaatselijk sporen van zand<br>Middelzware klei<br>Zware klei | Zeer extensieve beworteling met wortels tot 1 cm in diameter. Dieper is enkel wat zeer fijne beworteling (tot 0,5 cm) aangetroffen tot 60 cm diepte. |

Foto 18: proefsleuf 4, boomnummer 38

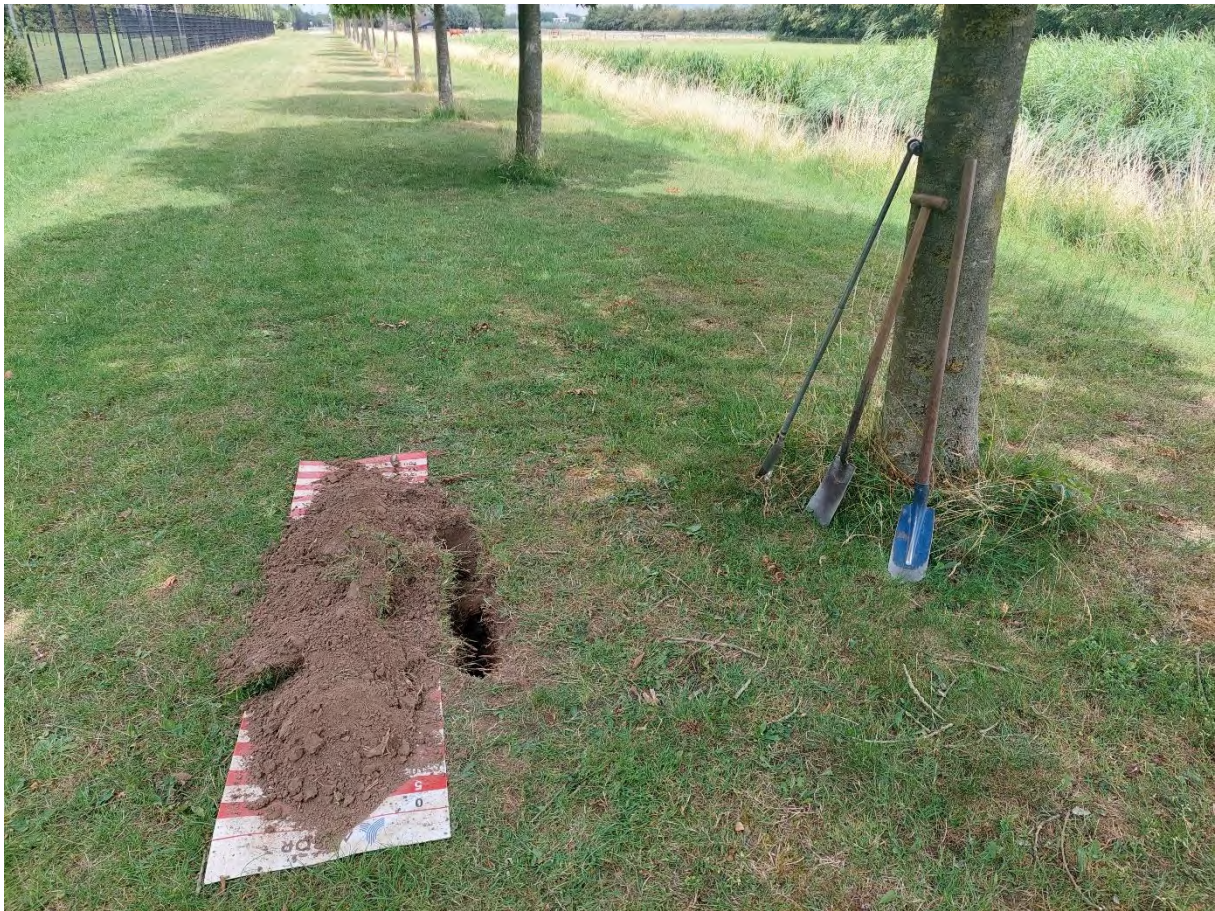
Foto 21: proefsleuf 5, boomnummer 53

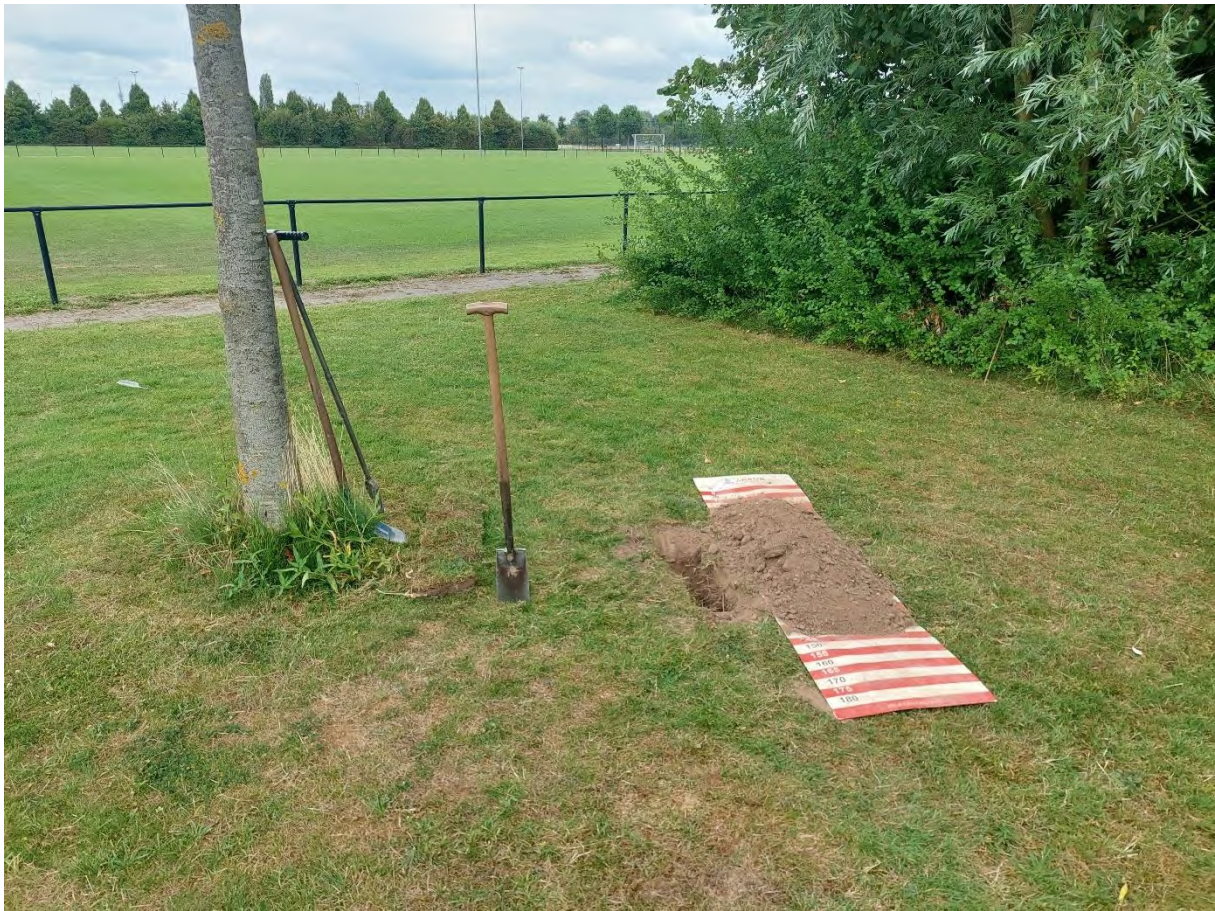
Foto 24: proefsleuf 6, boomnummer 57

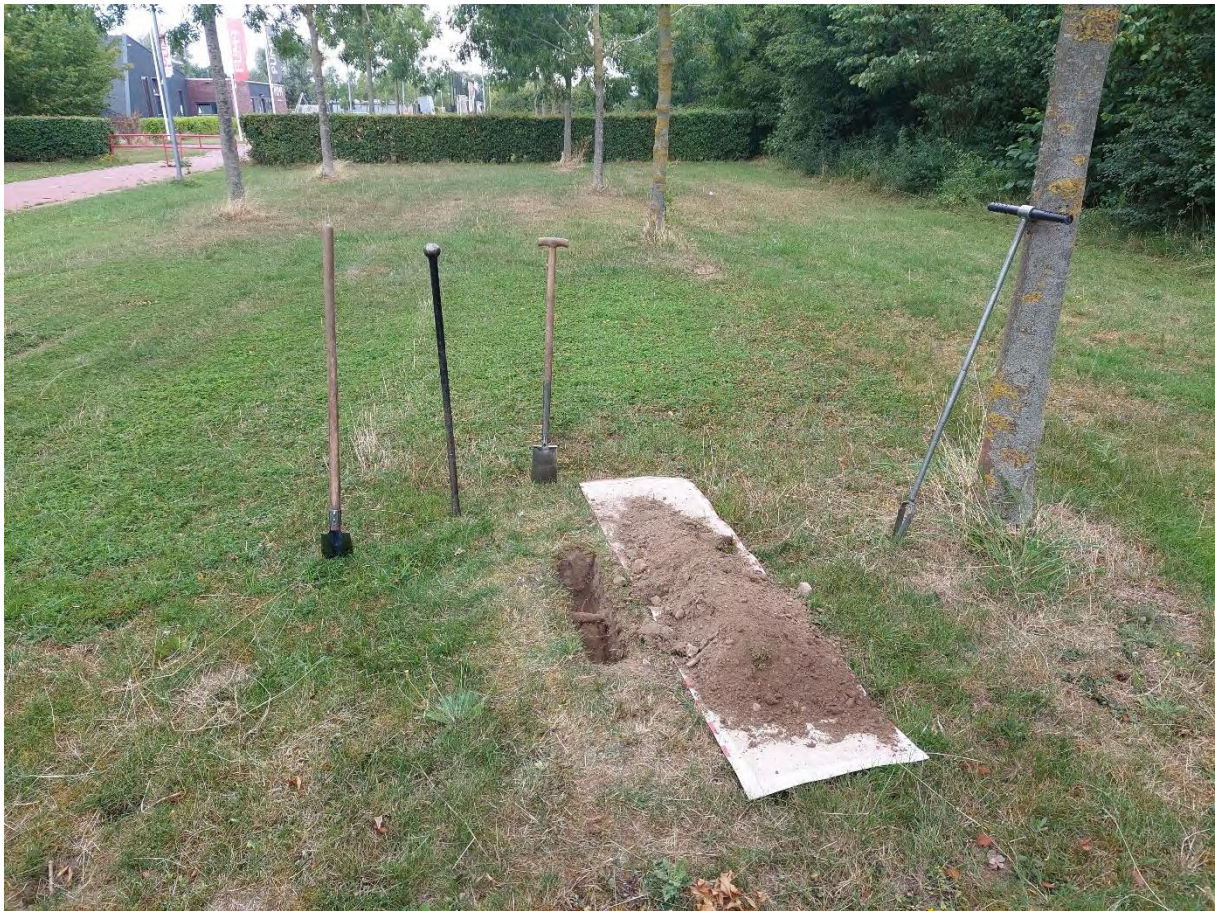
| Sleuf | Boom<br>-nr. | Beschrijving bodem | | Beschrijving beworteling |
|---|---|---|---|---|
| 7 | 69 | 0<br>>0-70<br><br>>70 | Gazon<br>Zeer droge, harde<br>klei, plaatselijk<br>sporen van zand<br>Middelzware klei | Zeer extensieve beworteling met wortels tot 0,5 cm in diameter en één dikkere wortel van 2 cm in de bovenste 15 cm van de bodem. Dieper is enkel wat zeer fijne beworteling (tot 0,5 cm) aangetroffen tot 40 cm diepte. |

Foto 27: proefsleuf 7, boomnummer 69

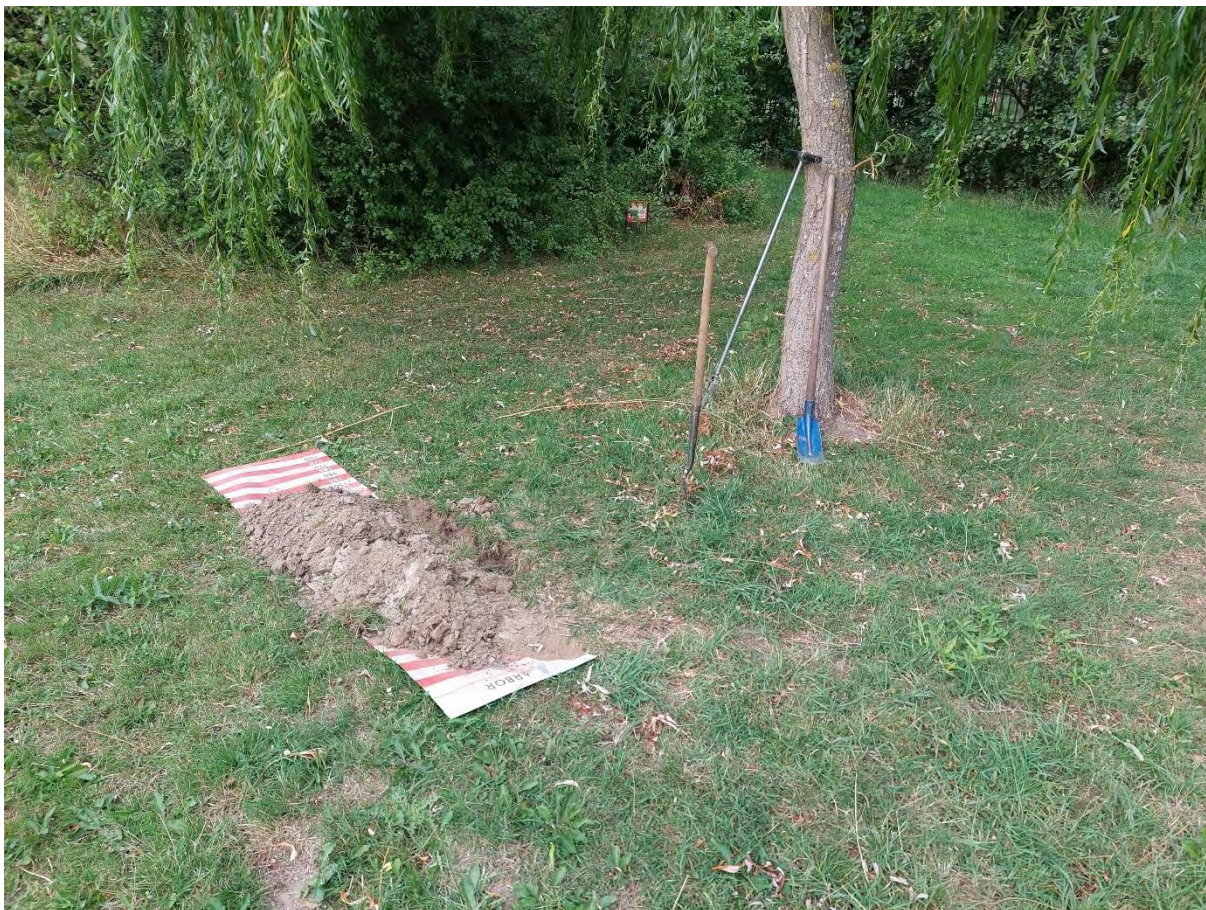
Foto 30: proefsleuf 8, boomnummer 89

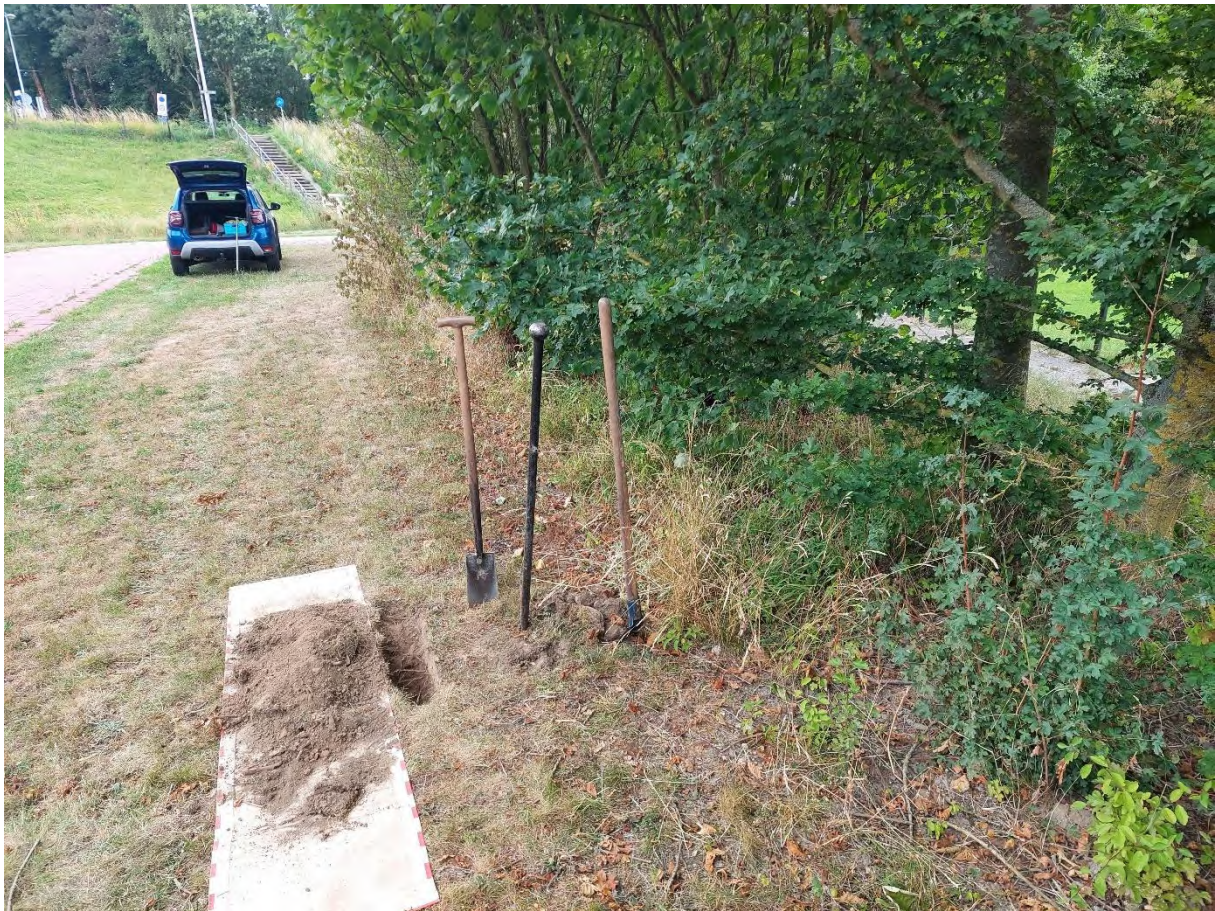
| Sleuf | Boom<br>-nr. | Beschrijving bodem | | Beschrijving beworteling |
|---|---|---|---|---|
| 9 | 97 | 0<br>>0-70<br><br>>70 | Gazon<br>Zeer droge, harde<br>klei, plaatselijk<br>sporen van zand<br>Middelzware klei | Matig intensieve beworteling met wortels tot 1 cm in de bovenste 15 cm van de bodem. Dieper is enkel wat zeer fijne beworteling (tot 0,5 cm) aangetroffen tot 60 cm diepte. |

Foto 33: proefsleuf 9, boomnummer 97

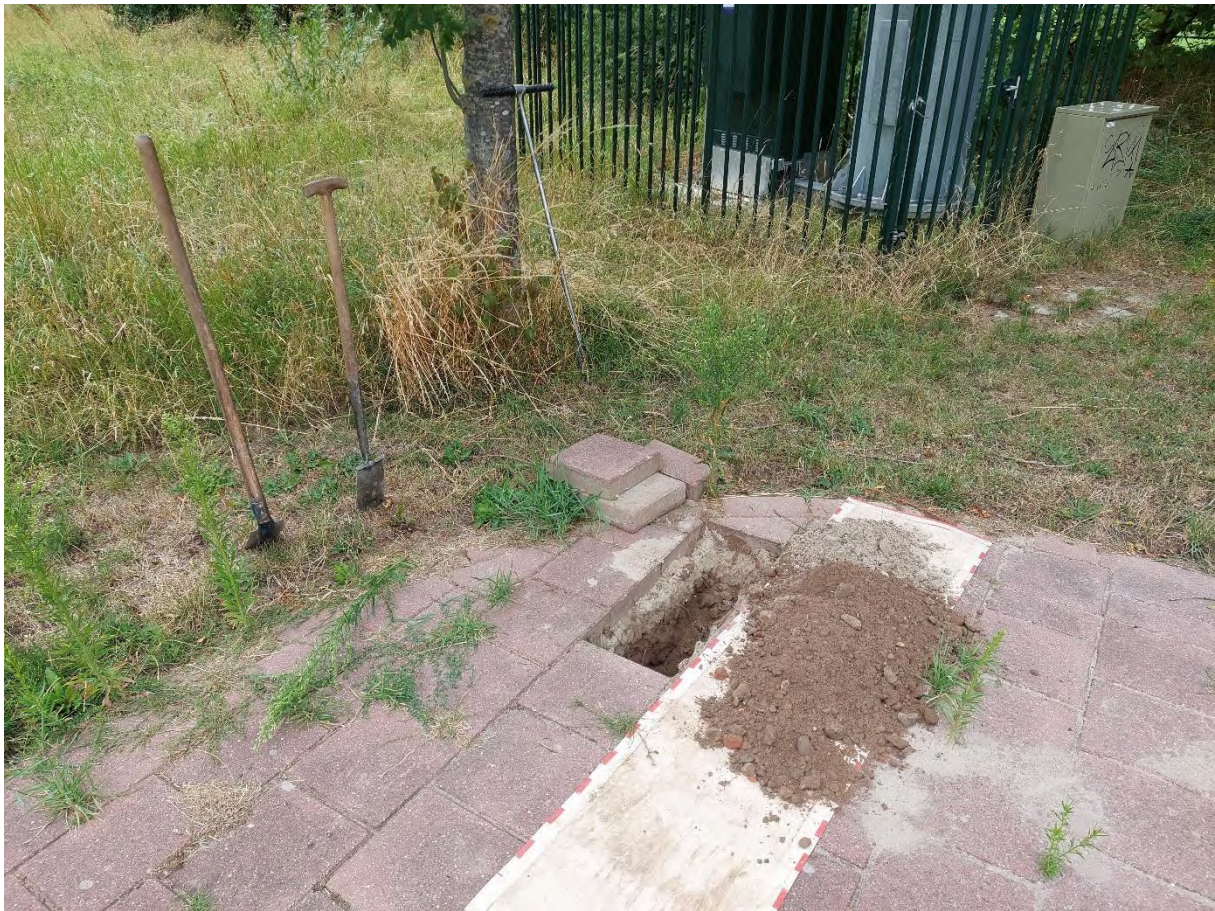
| Sleuf | Boom<br>-nr. | Beschrijving bodem | | Beschrijving beworteling |
|---|---|---|---|---|
| 10 | 95 | 0<br>>0-70<br><br>>70 | Gazon<br>Zeer droge, harde<br>klei, plaatselijk<br>sporen van zand<br>Middelzware klei | Extensieve en fijne beworteling met wortels tot 1 cm in de bovenste 10 cm van de bodem. Dieper is enkel wat zeer fijne beworteling (tot 0,5 cm) aangetroffen tot 60 cm diepte. |

Foto 36: proefsleuf 10, boomnummer 95
