# RAPPORTAGE

## Verkennde Bomen Effect Analyse Zwanensingel te Vlaardingen

Martijn van der Spoel  
24 mei 2024

AC-23-0561

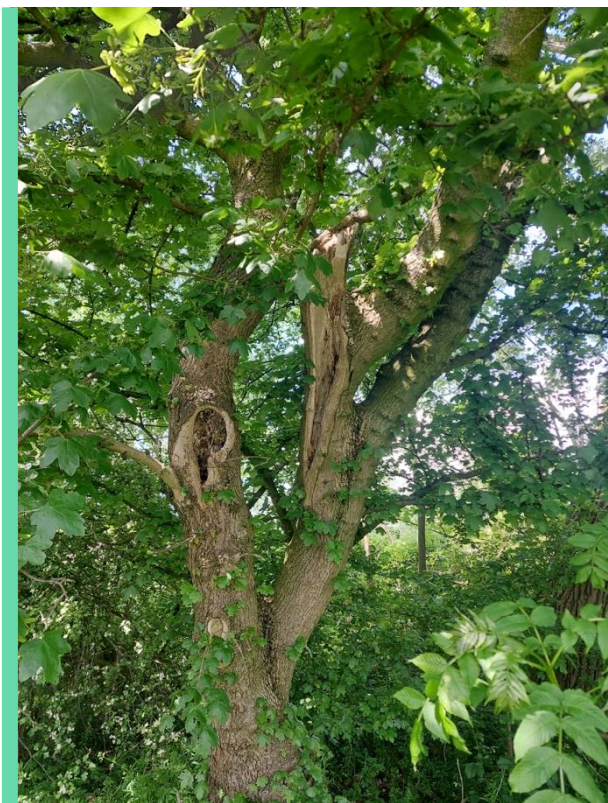
- 14 bomen hebben zwaar dood hout in de kroon, dit kan bij breuk leiden tot (letsel)schade;
- 6 bomen vertonen scheefgroei;
- Boomnummer 39 heeft wonden door uitgebroken takken;
- Boomnummer 170 heeft diverse lekplekken op de stam.

Foto 1 : boomnummer 37, wonden

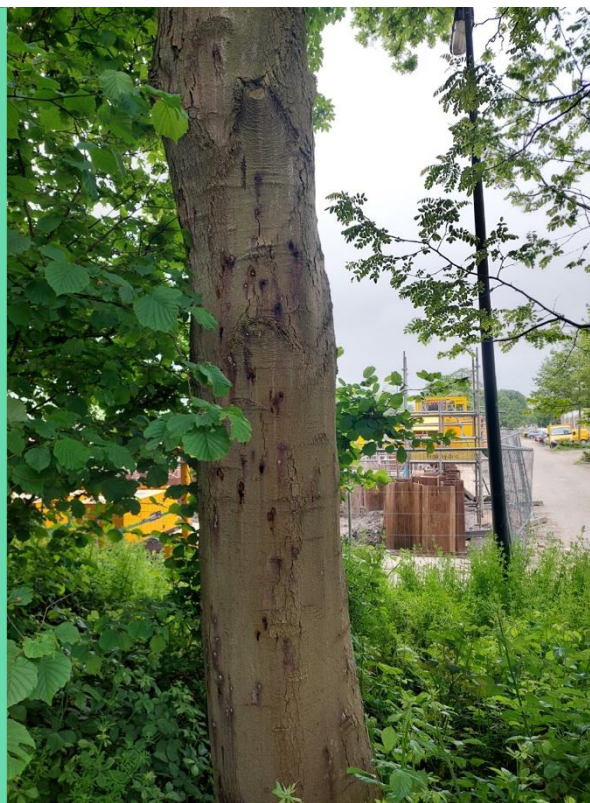
Foto 2 : boomnummer 170, lekplekken

| Nr. | Boomsoort | Stamdia | Kroondia. | Boom-<br>hoogte | Conditie | Mechanische<br>Kwaliteit | Toekomst<br>verwachting | Potentieel<br>verplantbaar? | Opmerkingen |
|---|---|---|---|---|---|---|---|---|---|
| 170 | <i>Acer campestre</i> | 50-60 cm | 11-13 m | 12-15 m | Redelijk | Redelijk | Goed (>15 jaar) | Nee | Lekplekken op stam |

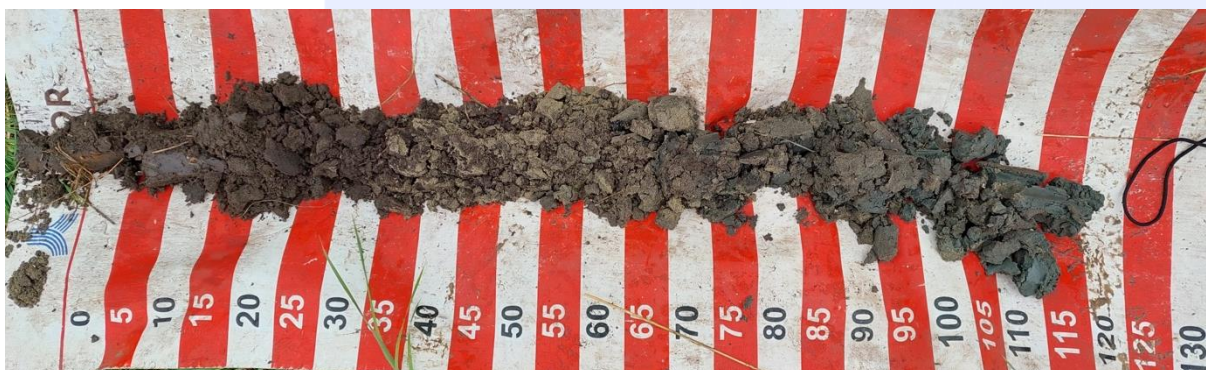
| Boring | Nabij boomnr. | Beschrijving bodem | Beworteling aangetroffen tot |
|---|---|---|---|
| 1 | 205 | 0 Vegetatielaag<br>0-35 Humushoudend kleiig zand<br>35-85 Humusarm geel zand<br>>85 Humusarm grijs kleiig zand | circa 70 cm diepte |

Foto 4 : bodemprofiel 1, nabij boomnr. 205

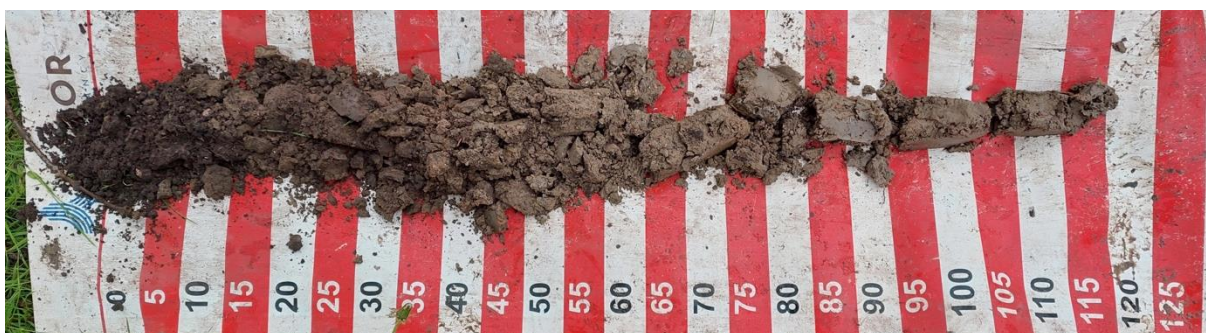
| Boring | Nabij boomnr. | Beschrijving bodem | Beworteling aangetroffen tot |
|---|---|---|---|
| 2 | 7 | 0 Vegetatielaag<br>0-30 Humushoudend kleiig zand<br>30-75 Matig humushoudend kleiig zand<br>>75 Lichte klei | circa 80 cm diepte |

Foto 5 : bodemprofiel 2, nabij boomnr. 7

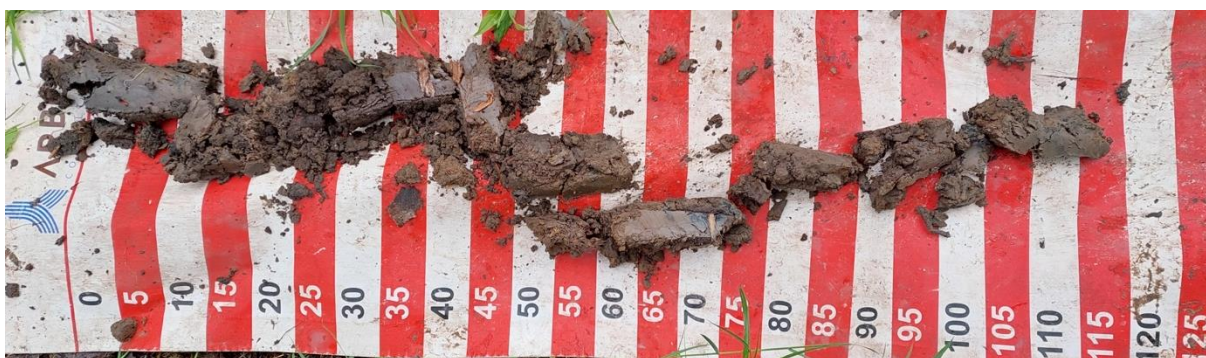
| Boring | Nabij boomnr. | Beschrijving bodem | Beworteling aangetroffen tot |
|---|---|---|---|
| 3 | 20 | 0 Vegetatielaag<br>0-40 Humushoudend kleiig zand<br>40-110 Humushoudend zanderige klei<br>>110 Grijs lichte klei | circa 100 cm diepte |

Foto 6 : bodemprofiel 3, nabij boomnr. 20

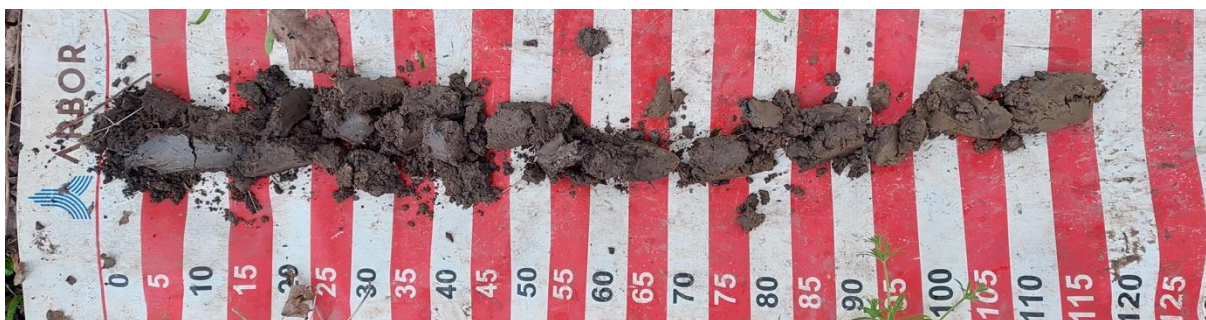
| Boring | Nabij boomnr. | Beschrijving bodem | Beworteling aangetroffen tot |
|---|---|---|---|
| 4 | 55 | 0 Vegetatielaag<br>0-60 Humushoudend kleiig zand<br>60-100 Humushoudend zanderige klei<br>>100 Lichte klei | circa 90 cm diepte |

Foto 7 : bodemprofiel 4, nabij boomnr. 55

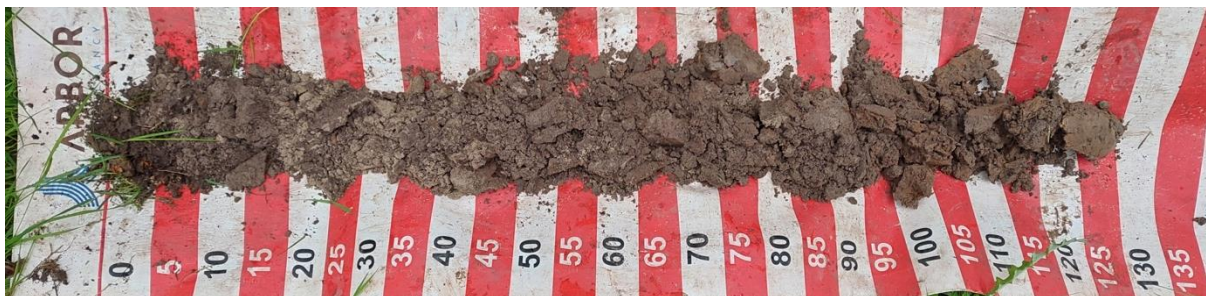
| Boring | Nabij boomnr. | Beschrijving bodem | Beworteling aangetroffen tot |
|---|---|---|---|
| 5 | 74 | 0 Vegetatielaag<br>0-15 Humushoudend zand<br>15-45 Matig humushoudend zand<br>45-100 Humushoudend kleiig zand<br>>100 Humushoudend zanderige klei | circa 100 cm diepte |

Foto 8 : bodemprofiel 5, nabij boomnr. 74

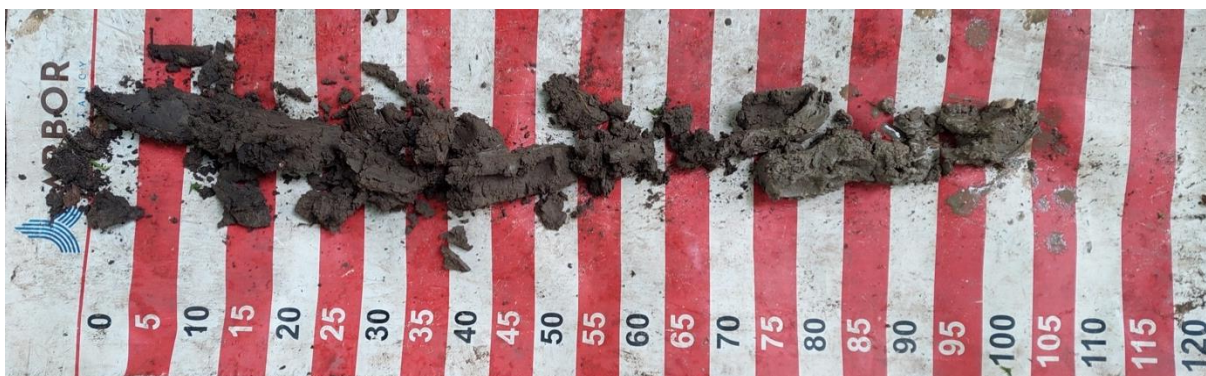
| Boring | Nabij boomnr. | Beschrijving bodem | Beworteling aangetroffen tot |
|---|---|---|---|
| 6 | 130 | 0 Vegetatielaag<br>0-80 Humushoudend zanderige klei<br>>80 Grijs zanderige klei<br>~100 grondwater | circa 70 cm diepte |

Foto 9 : bodemprofiel 6, nabij boomnr. 130

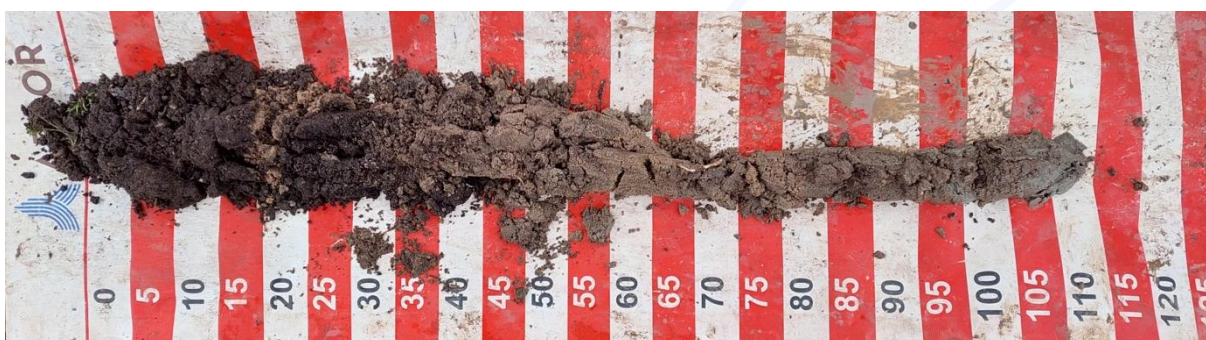
| Boring | Nabij boomnr. | Beschrijving bodem | Beworteling aangetroffen tot |
|---|---|---|---|
| 7 | 176 (binnen plantvak) | 0 Vegetatielaag<br>0-40 Humushoudend zand<br>40-100 Humusarm geel zand<br>>100 Grijs zand<br>~110 grondwater | circa 80 cm diepte |

Foto 10 : bodemprofiel 7, nabij boomnr. 176

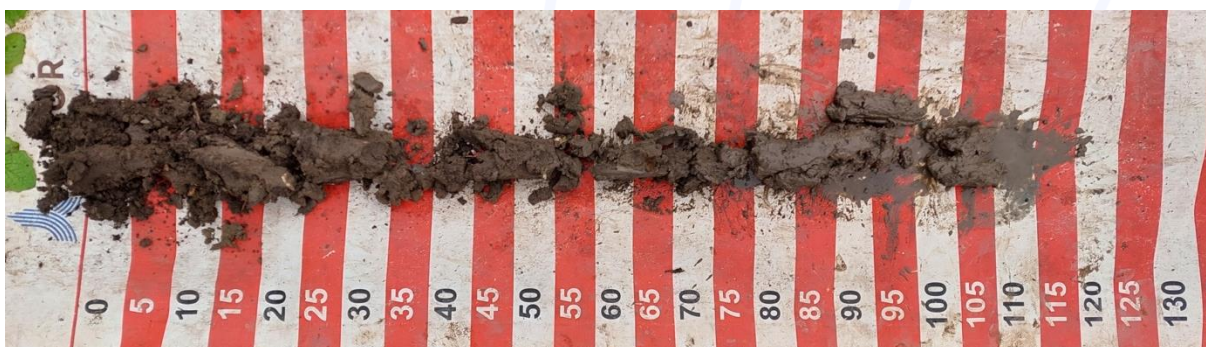
| Boring | Nabij boomnr. | Beschrijving bodem | Beworteling aangetroffen tot |
|---|---|---|---|
| 8 | 177 | 0 Vegetatielaag<br>0-40 Humushoudend kleiig zand<br>>40 Humushoudend zanderige klei<br>~110 Grondwater | circa 70 cm diepte |

Foto 11: bodemprofiel 8, nabij boomnr. 177
