# Rapportage Boom Effect Analyse

*Trompweg Voorschoten i.v.m. herinrichting en de ontsluiting nieuwe woonwijk*

in opdracht van:  
Sweco Nederland B.V.

**November 2022**

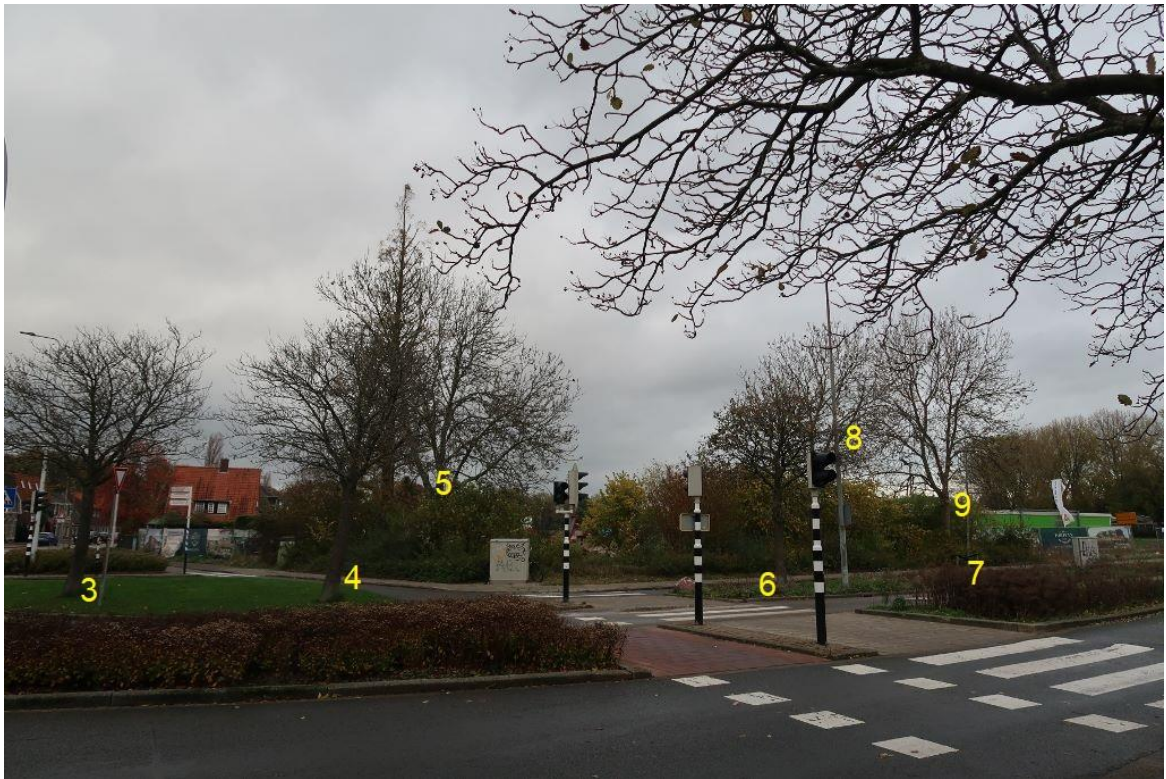
| Boomnummer | 3 |

| Stam | Ø 30 cm, geen gebreken geconstateerd |
| Stamvoet | geen gebreken geconstateerd |
| Kroon | Hoogte ca. 6 m, kroon-Ø ca. 7 m, geen gebreken geconstateerd |

| Eventuele maatregelen | Boom zo ruim mogelijk isoleren d.m.v. bouwhekken.<br>Eventueel groeiplaatsverbetering in het gazon om deze negatieve effecten te compenseren en de boom meer toekomst te geven. |
| Levensverwachting na afronding werkzaamheden | > 15 jaar |

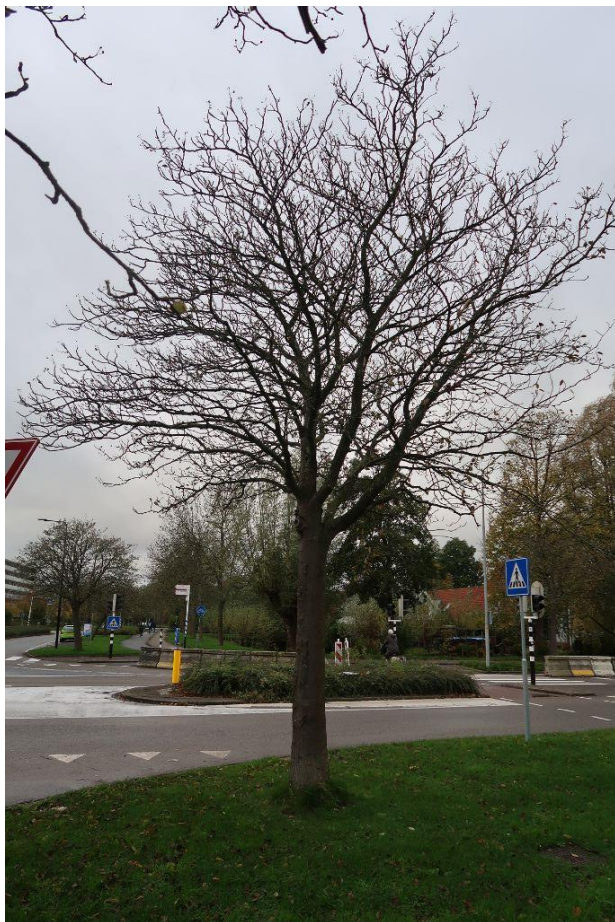
| Boomnummer | 4 |

| Stam | Ø 31 cm, geen gebreken geconstateerd |
| Stamvoet | geen gebreken geconstateerd |
| Kroon | Hoogte ca. 7 m, kroon-Ø ca. 7 m, geen gebreken geconstateerd |

| Eventuele maatregelen | Boom zo ruim mogelijk isoleren d.m.v. bouwhekken.<br>Eventueel groeiplaatsverbetering in het gazon om deze negatieve effecten te compenseren en de boom meer toekomst te geven. |
| Levensverwachting na afronding werkzaamheden | > 15 jaar |

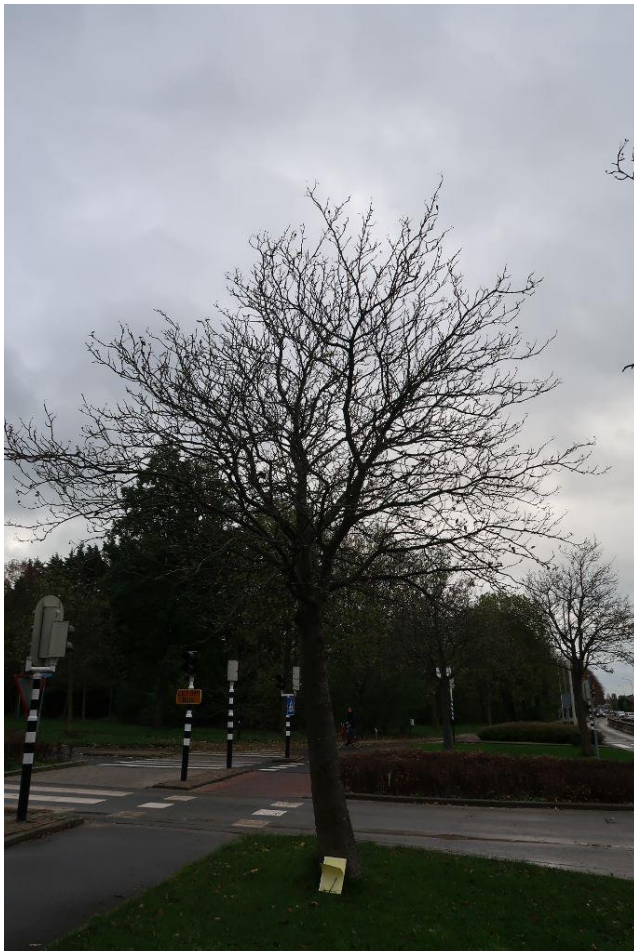
| Boomnummer | 5 |

| Stam | Ø 41 cm, geen gebreken geconstateerd |
| Stamvoet | geen gebreken geconstateerd |

| Eventuele maatregelen | Boom zo ruim mogelijk isoleren d.m.v. bouwhekken. Plantsoen met struiken behouden. Onderhoudssnoei/ krooncorrectie. Eventueel groeiplaatsverbetering in en naast het voetpad om deze negatieve effecten te compenseren. |
| Levensverwachting na afronding werkzaamheden | > 15 jaar |

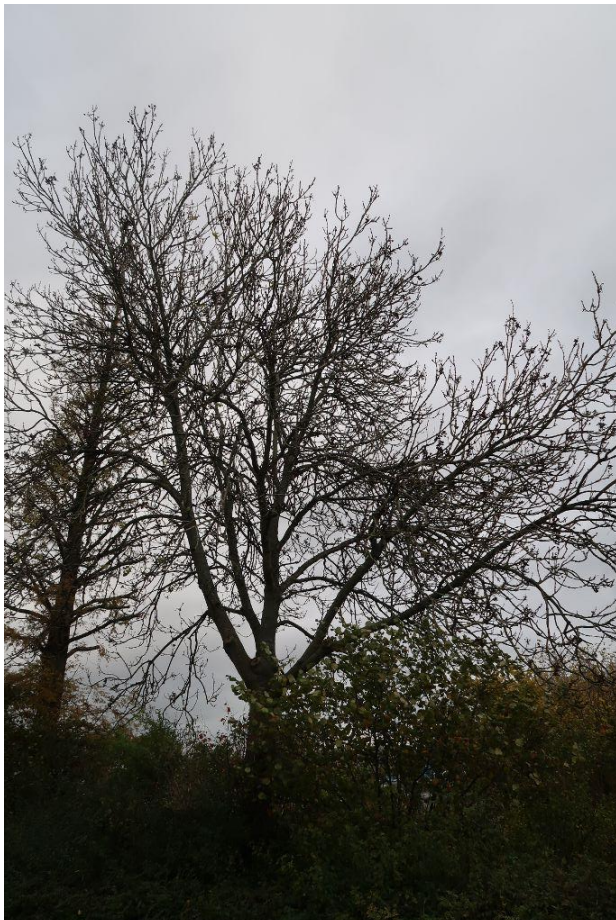
| Boomnummer | 6 |

| Stam | Ø 26 cm, geen gebreken geconstateerd |
| Stamvoet | geen gebreken geconstateerd |
| Kroon | Hoogte ca. 6 m, kroon-Ø ca. 6 m, geen gebreken geconstateerd |

| Eventuele maatregelen | Boom zo ruim mogelijk isoleren d.m.v. bouwhekken. Eventueel groeiplaatsverbetering in het plantsoen om deze negatieve effecten te compenseren en de boom meer toekomst te geven. |
| Levensverwachting na afronding werkzaamheden | > 15 jaar |

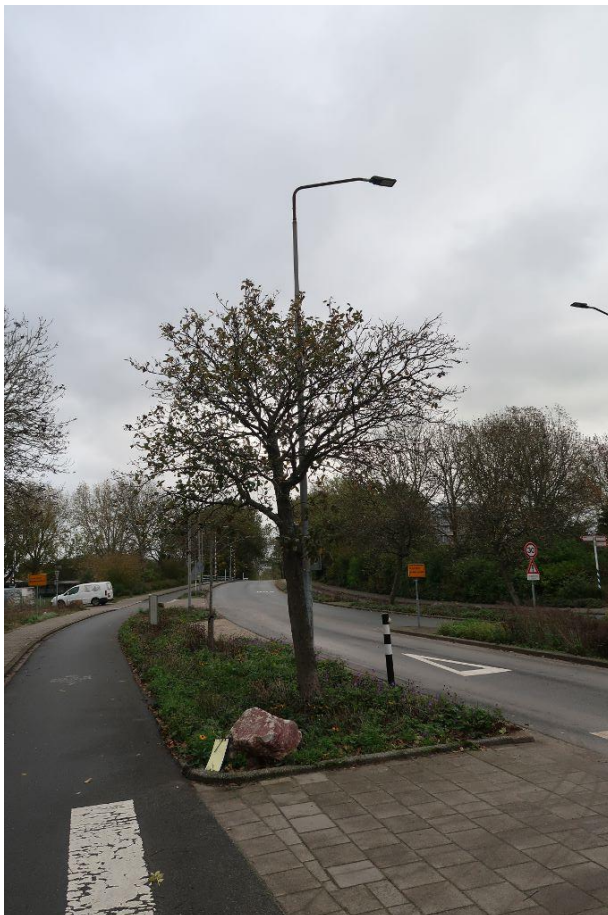
| Boomnummer | 7 |

| Stam | Ø 7 cm, geen gebreken geconstateerd |
| Stamvoet | geen gebreken geconstateerd |
| Kroon | Hoogte ca. 5 m, kroon-Ø ca. 1,5 m, geen gebreken geconstateerd |

| Eventuele maatregelen | Boom zo ruim mogelijk isoleren d.m.v. bouwhekken.<br>Eventueel groeiplaatsverbetering in het plantsoen om deze negatieve effecten te compenseren en de boom meer toekomst te geven. |
| Levensverwachting na afronding werkzaamheden | > 15 jaar |

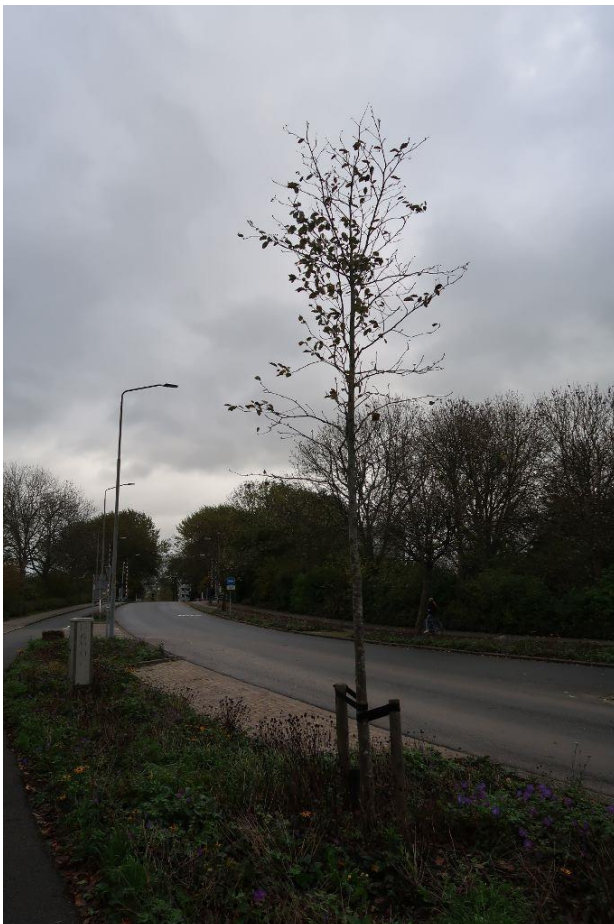
| Boomnummer | 8 |

| Stam | Ø 30 cm, geen gebreken geconstateerd |
| Stamvoet | geen gebreken geconstateerd |
| Kroon | Hoogte ca. 11 m, kroon-Ø ca. 10, geen gebreken geconstateerd |

| Eventuele maatregelen | Boom zo ruim mogelijk isoleren d.m.v. bouwhekken. Groeiplaatsverbetering in en naast het voetpad om deze negatieve effecten te compenseren. Plantsoen met struiken behouden. |
| Levensverwachting na afronding werkzaamheden | > 15 jaar |

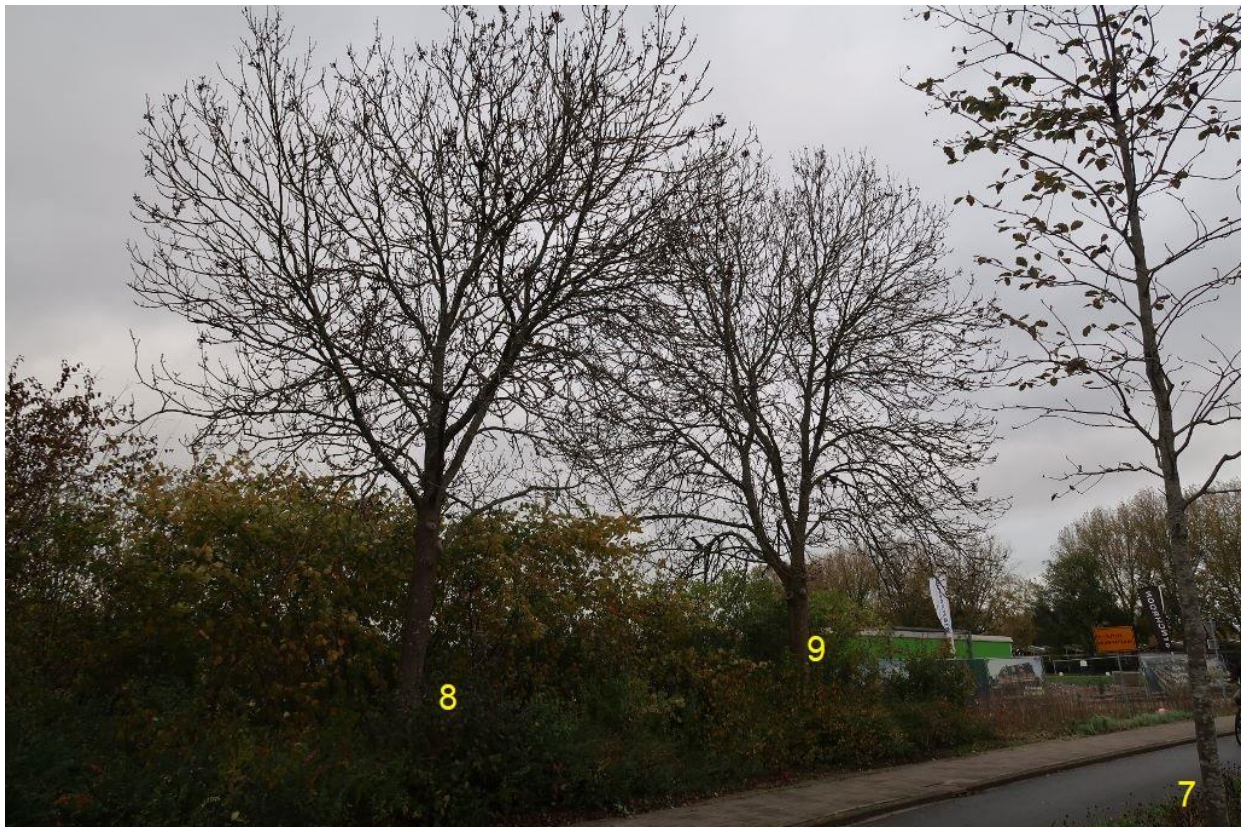
| Boomnummer | 9 |

| Stam | Ø 34 cm, geen gebreken geconstateerd |
| Stamvoet | geen gebreken geconstateerd |

| Eventuele maatregelen | Boom zo ruim mogelijk isoleren d.m.v. bouwhekken. Groeiplaatsverbetering in en naast het voetpad om deze negatieve effecten te compenseren. Snoei. Plantsoen met struiken behouden. |
| Levensverwachting na afronding werkzaamheden | > 15 jaar |

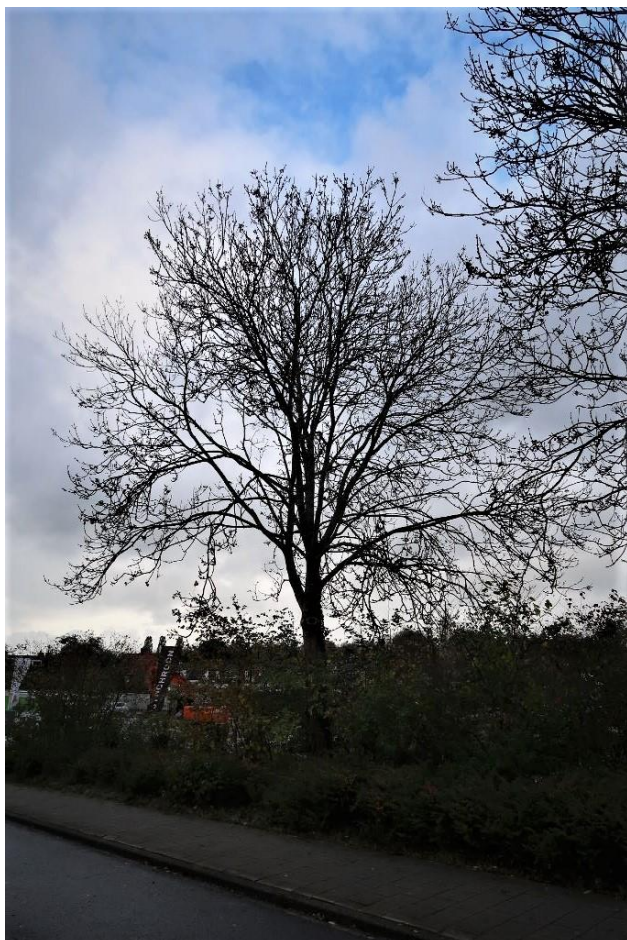
| Boomnummer | 13 |

| Stam | Ø 35 cm, geen gebreken geconstateerd |
| Stamvoet | geen gebreken geconstateerd |

| Eventuele maatregelen | Boom zo ruim mogelijk isoleren d.m.v. bouwhekken. Eventueel groeiplaatsverbetering in en naast het voetpad om deze negatieve effecten te compenseren. Plantsoen met struiken behouden. Snoei. |
| Levensverwachting na afronding werkzaamheden | > 15 jaar |

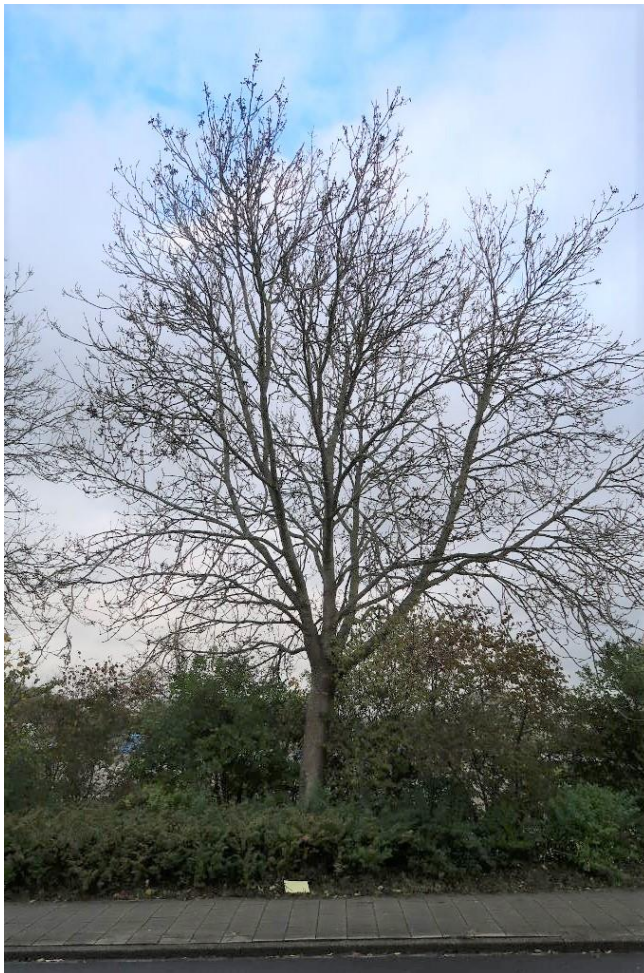
| Boomnummer | 14 |

| Stam | Ø 28 cm, geen gebreken geconstateerd |
| Stamvoet | geen gebreken geconstateerd |
| Kroon | Hoogte ca.10 m, kroon-Ø ca. 10, geen gebreken geconstateerd |

| Eventuele maatregelen | Boom zo ruim mogelijk isoleren d.m.v. bouwhekken. Eventueel groeiplaatsverbetering in en naast het voetpad om deze negatieve effecten te compenseren. Plantsoen met struiken behouden. |
| Levensverwachting na afronding werkzaamheden | > 15 jaar |

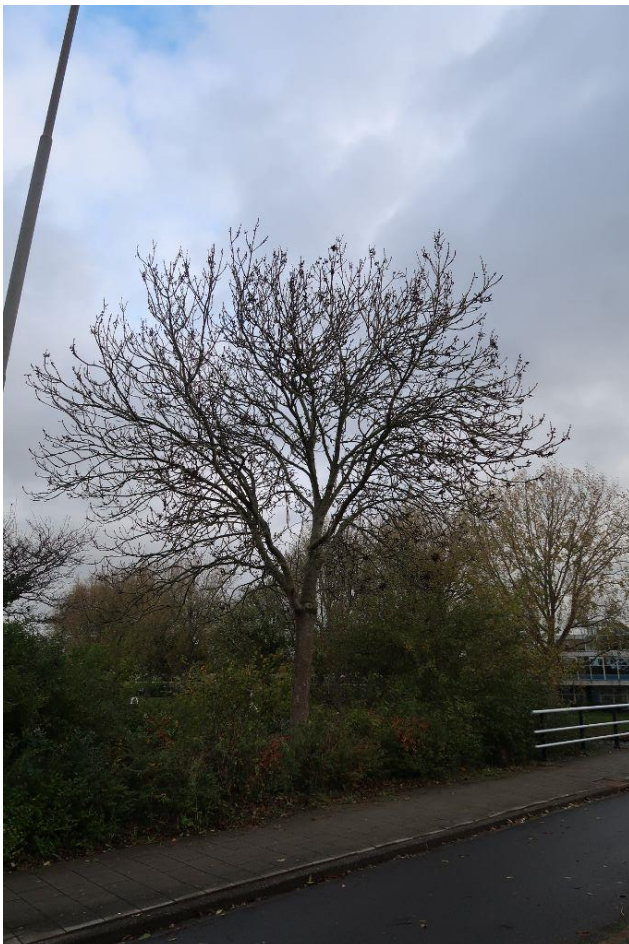
| Boomnummer | 15 |

| Stam | Ø 45 cm, geen gebreken geconstateerd |
| Stamvoet | geen gebreken geconstateerd |
| Kroon | Hoogte ca. 16 m, kroon-Ø ca. 16 m, geen gebreken geconstateerd |

| Eventuele maatregelen | Plantsoen met struiken behouden. |
| Levensverwachting na afronding werkzaamheden | > 15 jaar |

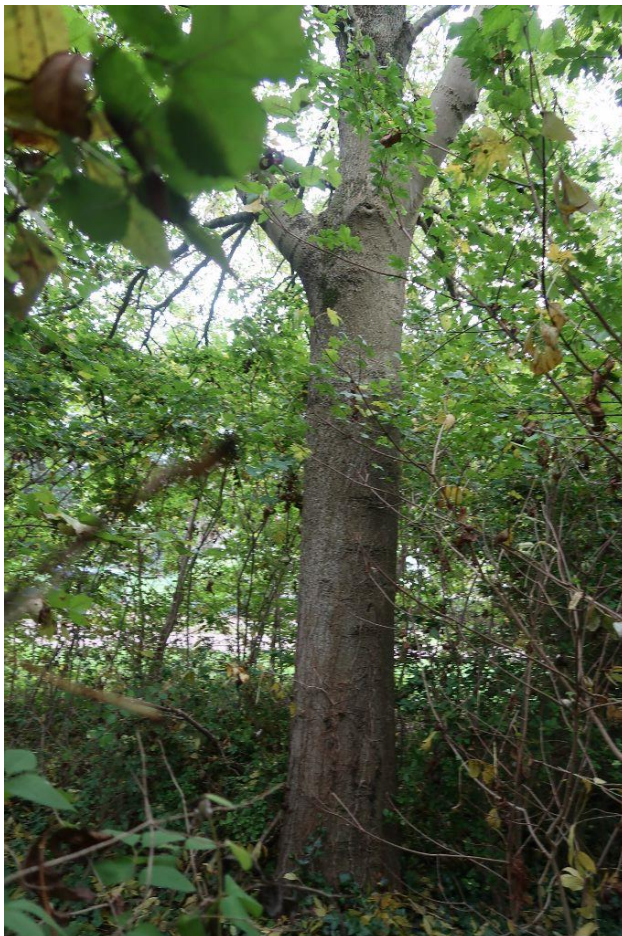
| Boomnummer | 16 |

| Stam | Ø 40 cm, geen gebreken geconstateerd |
| Stamvoet | geen gebreken geconstateerd |

| Eventuele maatregelen | Boom zo ruim mogelijk isoleren d.m.v. bouwhekken. Eventueel groeiplaatsverbetering in en naast het voetpad om deze negatieve effecten te compenseren. Plantsoen met struiken behouden. |
| Levensverwachting na afronding werkzaamheden | > 15 jaar |

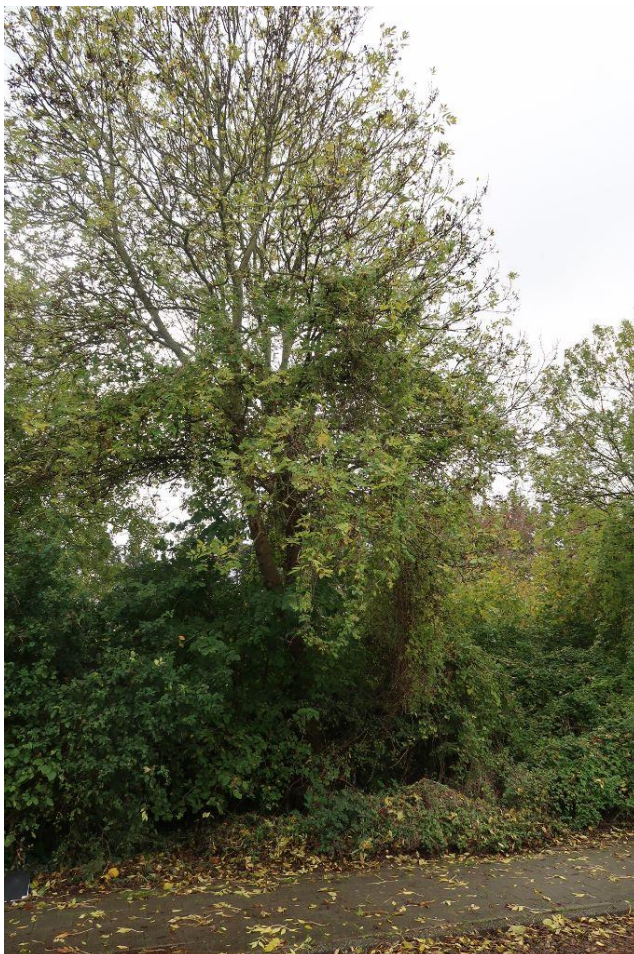
| Boomnummer | 17 |

| Stam | Ø 31 cm, geen gebreken geconstateerd |
| Stamvoet | geen gebreken geconstateerd |

| Eventuele maatregelen | In deze plannen is de boom niet te handhaven. |
| Levensverwachting na<br>afronding werkzaamheden | 0 jaar |

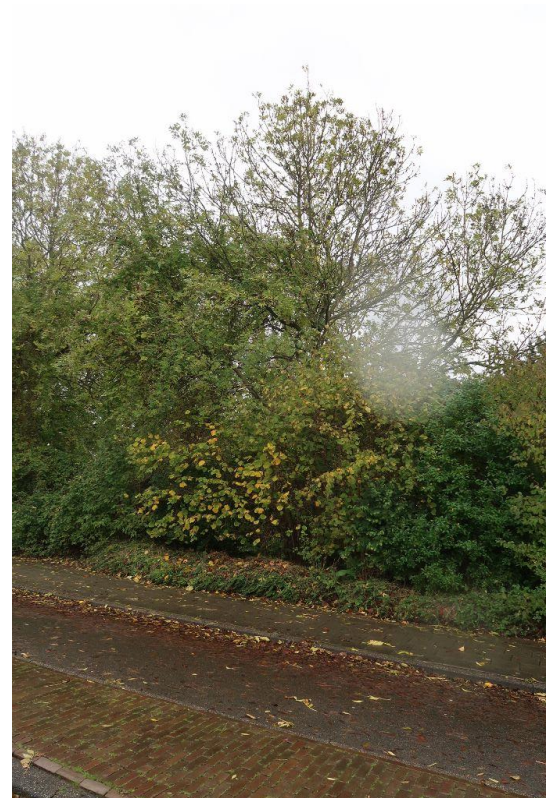
| Boomnummer | 18 |

| Stam | Ø 15 cm, geen gebreken geconstateerd |
| Stamvoet | geen gebreken geconstateerd |

| Eventuele maatregelen | Deze boom is niet te handhaven in de huidige plannen |
| Levensverwachting na<br>afronding werkzaamheden | 0 jaar |

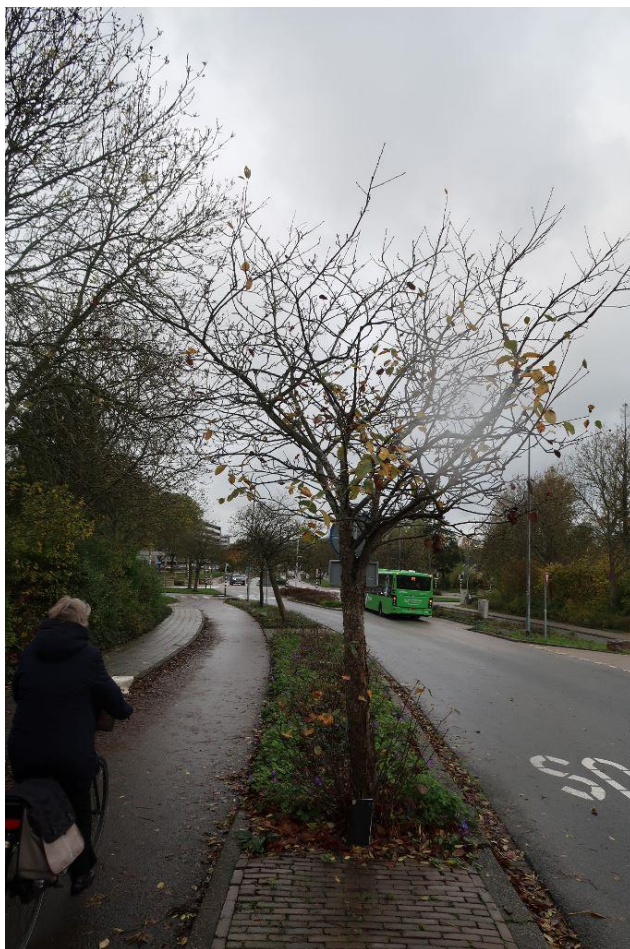
| Boomnummer | 19 |

| Stam | Ø 45 cm, geen gebreken geconstateerd |
| Stamvoet | geen gebreken geconstateerd |

| Eventuele maatregelen | Deze boom is niet te handhaven met de huidige plannen |
| Levensverwachting na afronding werkzaamheden | 0 jaar |

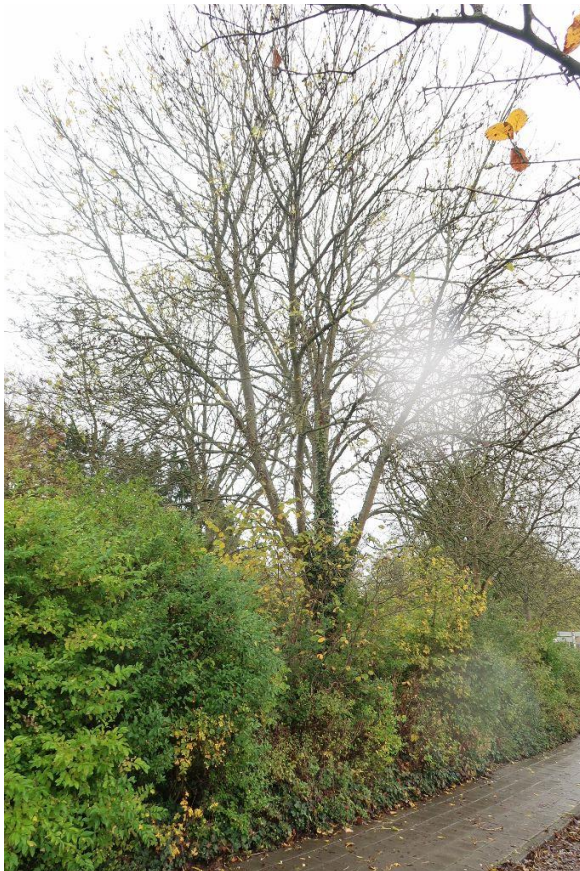
| Boomnummer | 20 |

| Stam | Ø 38 cm, geen gebreken geconstateerd |
| Stamvoet | geen gebreken geconstateerd |

| Eventuele maatregelen | Deze boom is niet te handhaven met de huidige plannen |
| Levensverwachting na<br>afronding werkzaamheden | 0 jaar |

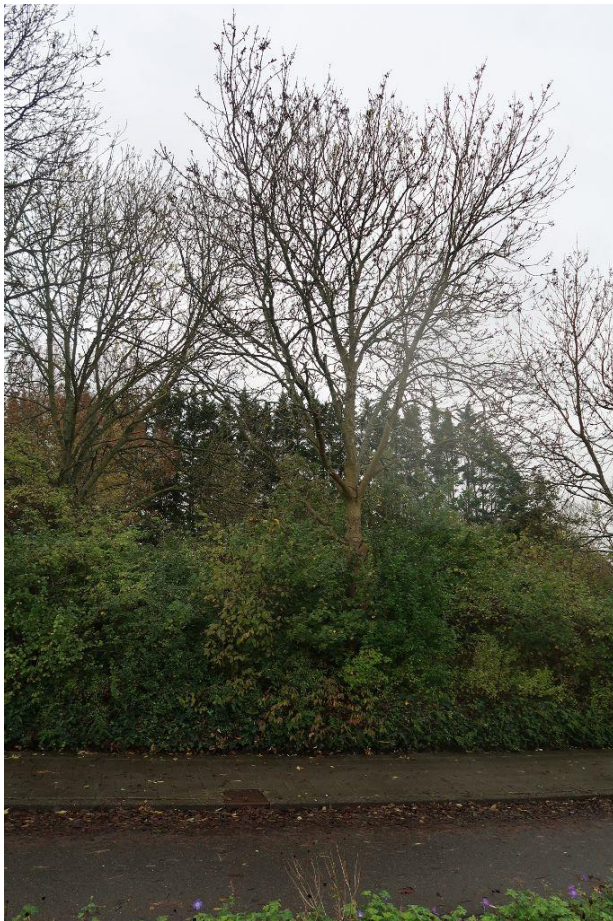
| Boomnummer | 21 |

| Stam | Ø 33 cm, geen gebreken geconstateerd |
| Stamvoet | geen gebreken geconstateerd |
| Kroon | Hoogte ca. 11 m, kroon-Ø ca. 10 m, geen gebreken geconstateerd |

| Eventuele maatregelen | Deze boom is niet te handhaven met de huidige plannen |
| Levensverwachting na afronding werkzaamheden | 0 jaar |

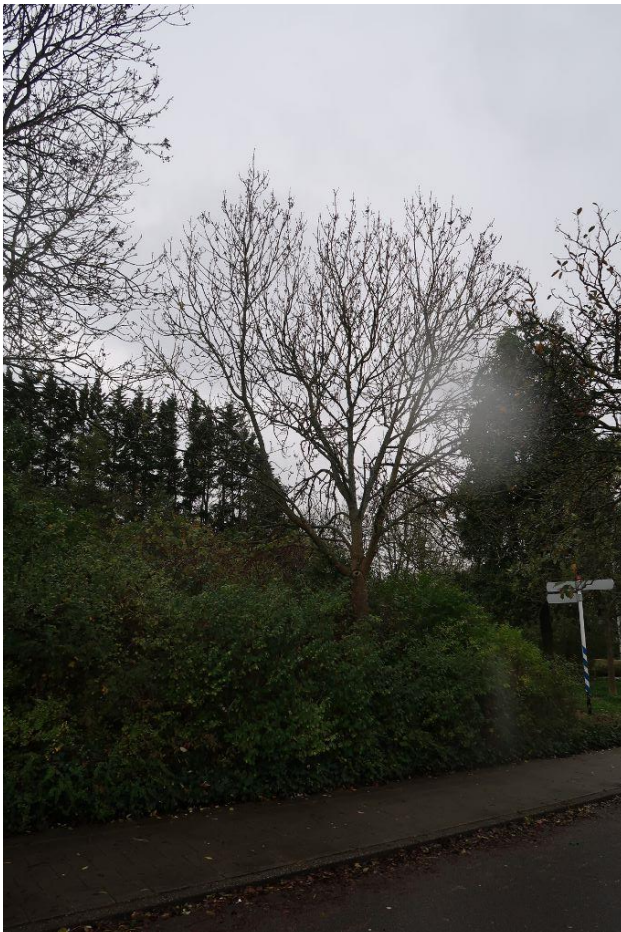
| Boomnummer | 22 |

| Stamvoet | geen gebreken geconstateerd |
| Kroon | Hoogte ca. 5 m, kroon-Ø ca. 5 m, geen gebreken geconstateerd |

| Eventuele maatregelen | Deze boom is niet te handhaven met de huidige plannen |
| Levensverwachting na<br>afronding werkzaamheden | 0 jaar |

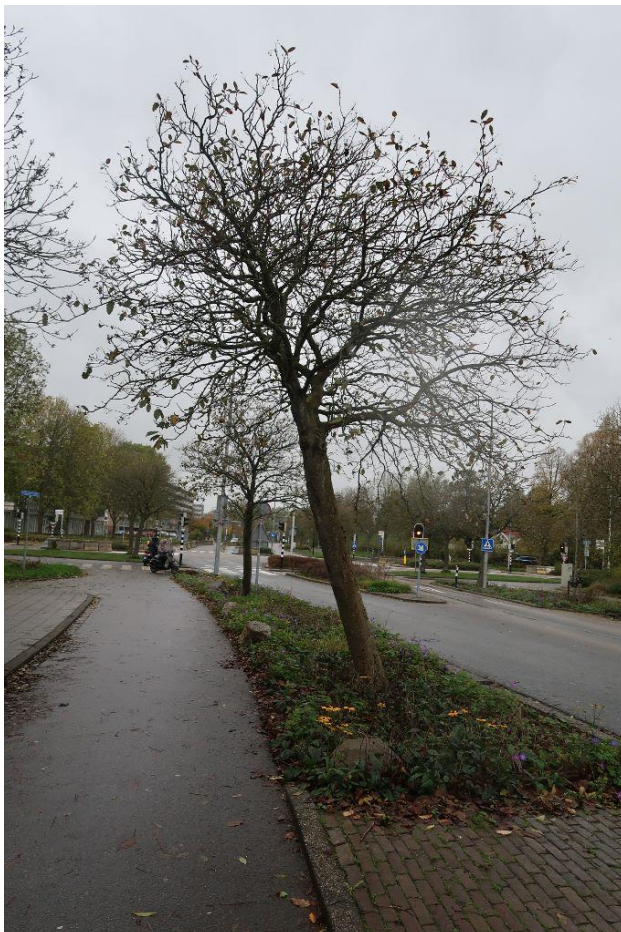
| Boomnummer | 23 |

| Stamvoet | geen gebreken geconstateerd |
| Kroon | Hoogte ca. 5 m, kroon-Ø ca. 5 m, geen gebreken geconstateerd |

| Eventuele maatregelen | Deze boom is niet te handhaven met de huidige plannen |
| Levensverwachting na<br>afronding werkzaamheden | 0 jaar |

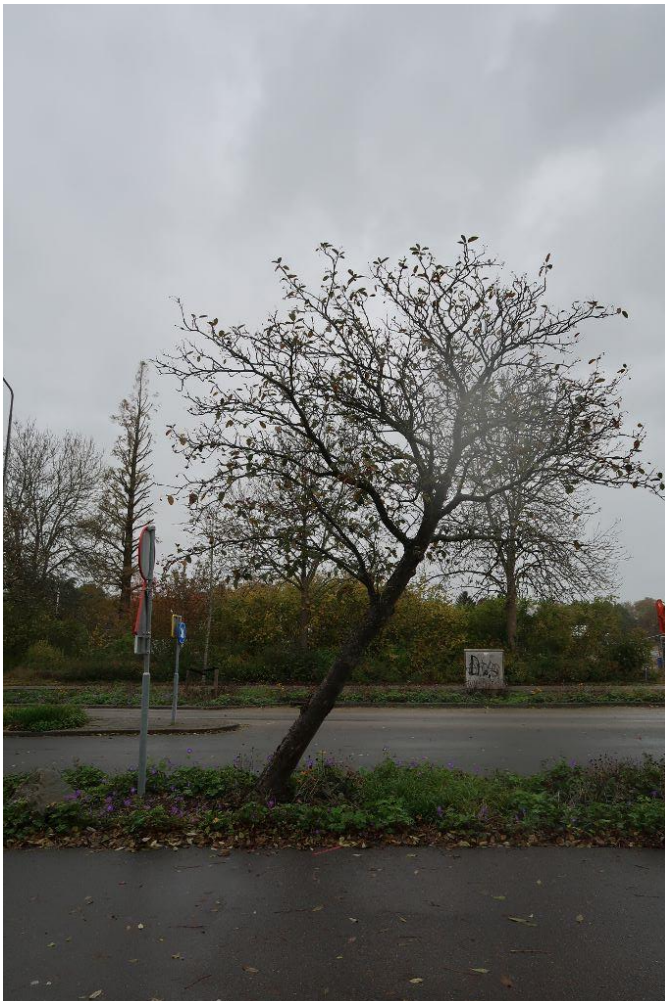
| Boomnummer | 24 |

| Stamvoet | geen gebreken geconstateerd |

| Eventuele maatregelen | Deze boom is niet te handhaven met de huidige plannen |
| Levensverwachting na<br>afronding werkzaamheden | 0 jaar |

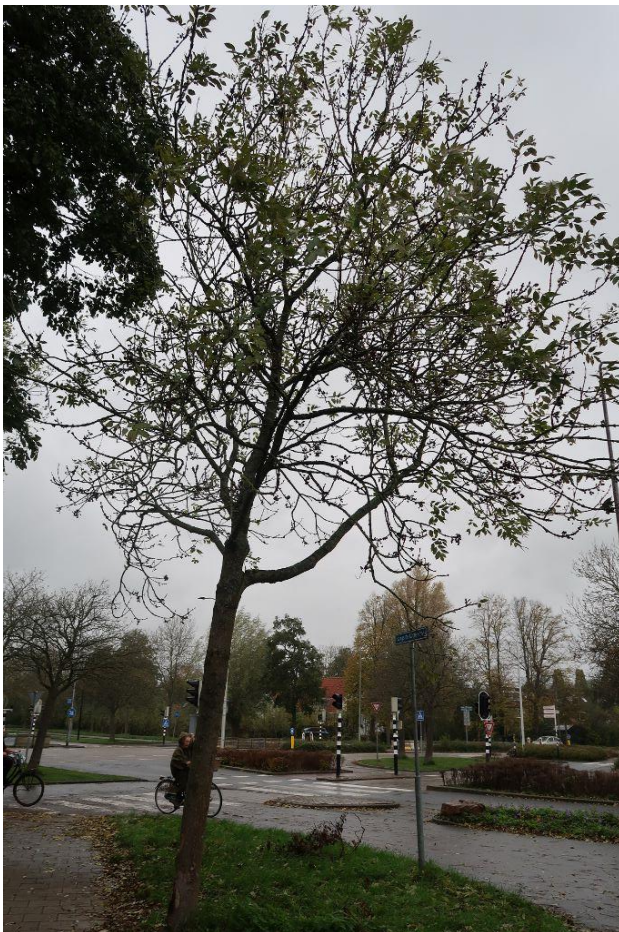
| Boomnummer | 25 |

| Stam | Ø 48 cm, geen gebreken geconstateerd |
| Stamvoet | geen gebreken geconstateerd |

| Eventuele maatregelen | Boom zo ruim mogelijk isoleren d.m.v. bouwhekken. |
| Levensverwachting na afronding werkzaamheden | > 15 jaar |

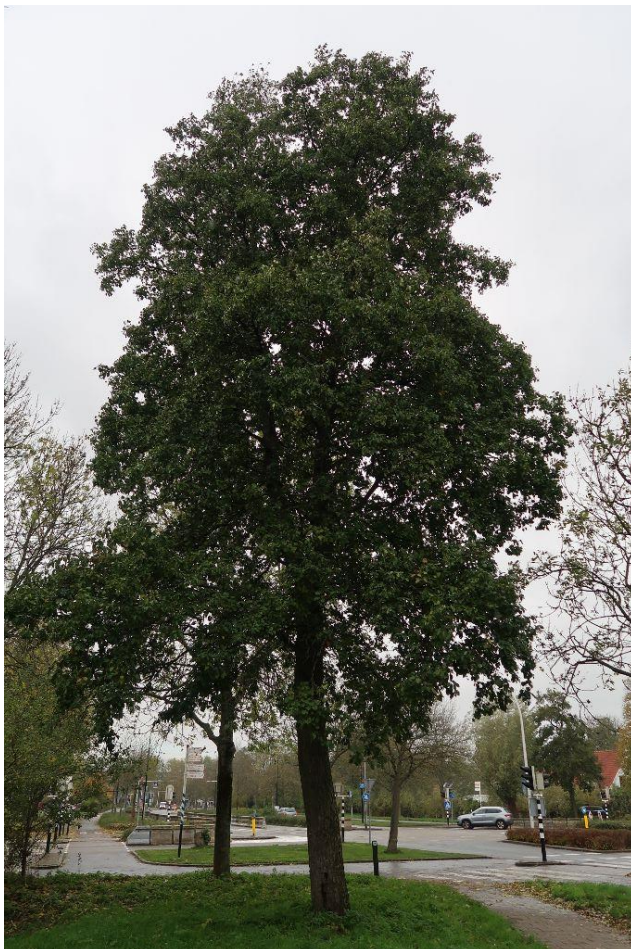
| Boomnummer | 26 |

| Stam | Ø 32 cm, geen gebreken geconstateerd |
| Stamvoet | geen gebreken geconstateerd |

| Eventuele maatregelen | Boom zo ruim mogelijk isoleren d.m.v. bouwhekken. Groeiplaatsverbetering om deze negatieve effecten te compenseren. Snoei (preventieve krooncorrectie) |
| Levensverwachting na afronding werkzaamheden | > 15 jaar |

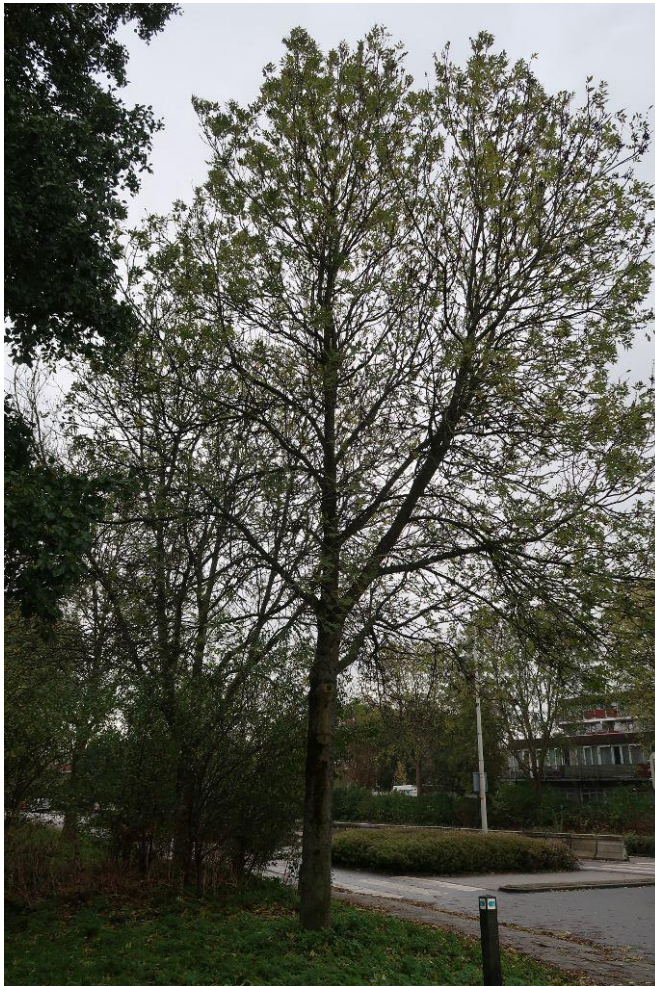
| Boomnummer | 27 |

| Stam | Ø 33 cm, geen gebreken geconstateerd |
| Stamvoet | geen gebreken geconstateerd |

| Eventuele maatregelen | Boom zo ruim mogelijk isoleren d.m.v. bouwhekken. Snoei |
| Levensverwachting na<br>afronding werkzaamheden | > 15 jaar |

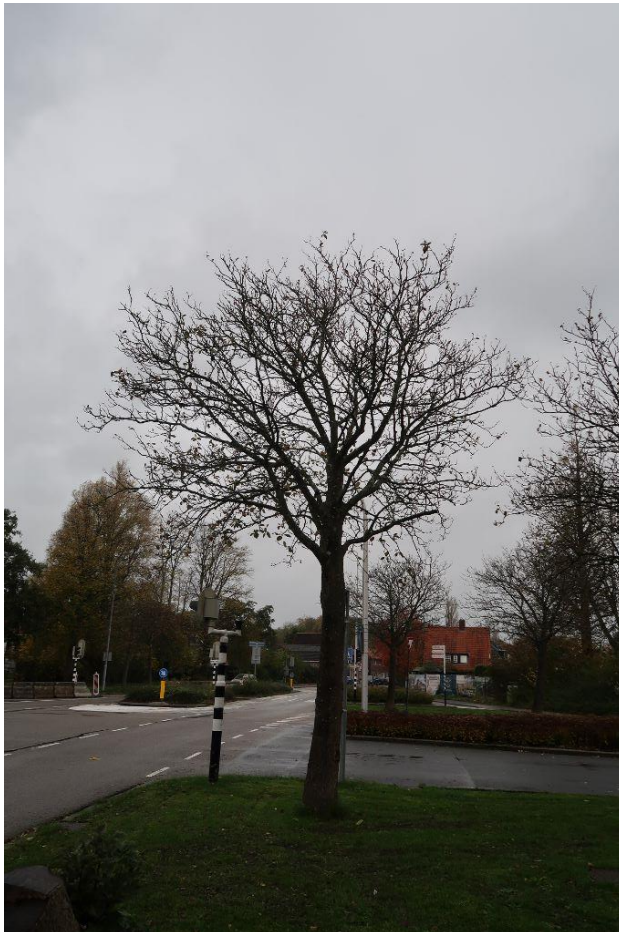
| Boomnummer | 29 |

| Stam | Ø 28 cm, geen gebreken geconstateerd |
| Stamvoet | geen gebreken geconstateerd |
| Kroon | Hoogte ca. 6 m, kroon-Ø ca. 6 m, geen gebreken geconstateerd |

| Eventuele maatregelen | Deze boom is niet te handhaven met de huidige plannen |
| Levensverwachting na<br>afronding werkzaamheden | 0 jaar |

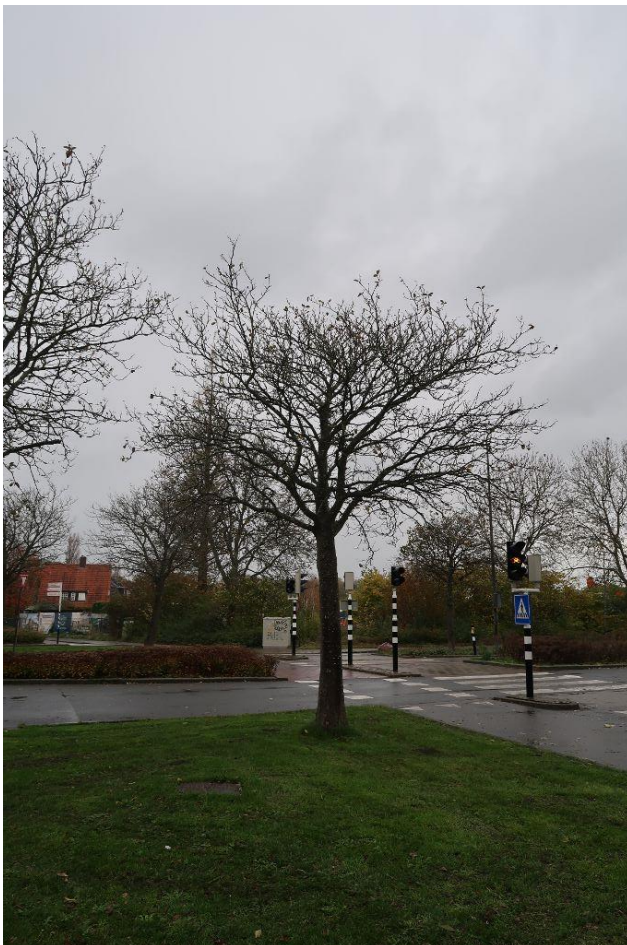
| Boomnummer | 30 |

| Stam | Ø 25 cm, geen gebreken geconstateerd |
| Stamvoet | geen gebreken geconstateerd |

| Eventuele maatregelen | Deze boom is niet te handhaven met de huidige plannen |
| Levensverwachting na<br>afronding werkzaamheden | 0 jaar |
