**Leidseweg 104  
2251 LG VOORSCHOTEN**

## **Asbestinventarisatierapport**

Rapportnummer: 115035

| Omschrijving : een woning; een bijgebouw; een schuur | Autorisatiedatum : 23 oktober 2013 |

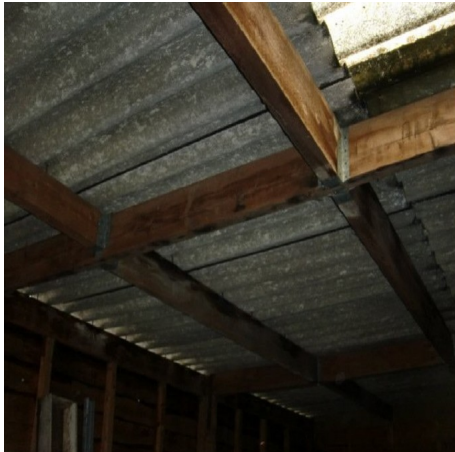
| Bron | M 1 |

| ID | Asbest aanwezig | Risicoklasse | Hoeveelheid | Locatie | Omschrijving |
|---|---|---|---|---|---|
| M 1 | Ja | 2 | 43,0 m2 | Tractorschuur. | Dakbeplating. |

| Opmerkingen | De dakbeplating ligt geschroefd. |

Aanzicht onderzijde dakbeplating.

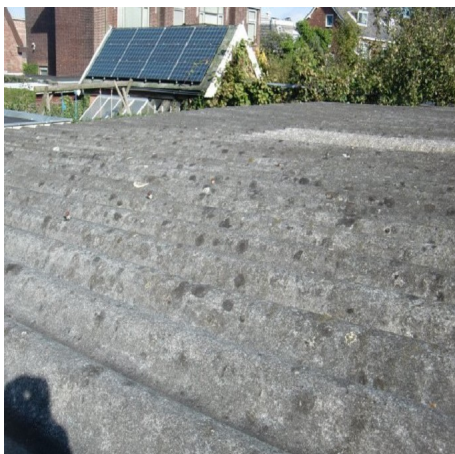
Aanzicht bovenzijde dakbeplating.

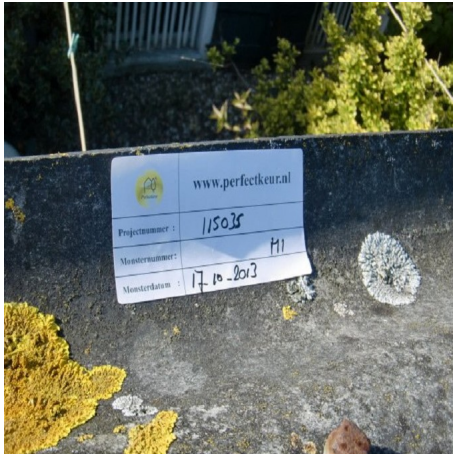
| FBC ID | beschrijving | materiaal type | soort asbest | massa percentage | binding |
|---|---|---|---|---|---|
| 197116 | 115035/M1 Dak tractorschuur. | Asbest Cement | chrysotiel | 10-15% | hechtgebonden |

M1 is asbesthoudend.

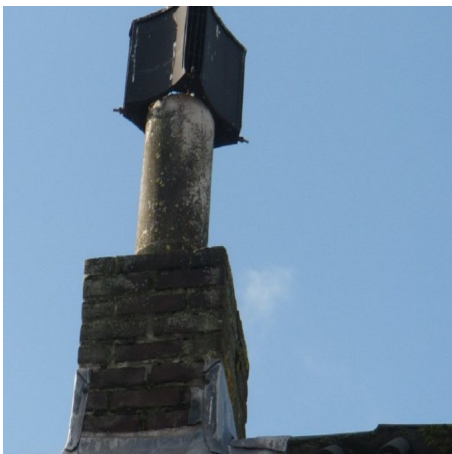
| ID | Asbest aanwezig | Risicoklasse | Hoeveelheid | Locatie | Omschrijving |
|---|---|---|---|---|---|
| M 2 | Ja | 2 | 0,5 m1 | Dak woning. | Schoorsteenpijp. |

| Opmerkingen | Het schoorsteenkanaal is niet geïnspecteerd, er is op het dak een verdikking zichtbaar. Mogelijk loopt de pijp door in het gemetselde kanaal. |

Aanzicht schoorsteen.

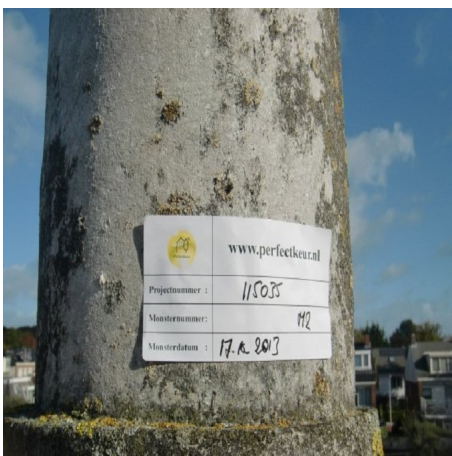
| FBC ID | beschrijving | materiaal type | soort asbest | massa percentage | binding |
|---|---|---|---|---|---|
| 197117 | 115035/M2 Schoorsteenpijp. | Asbest Cement | chrysotiel<br>amosiet | 10-15%<br>2-5% | hechtgebonden |

M2 is asbesthoudend.

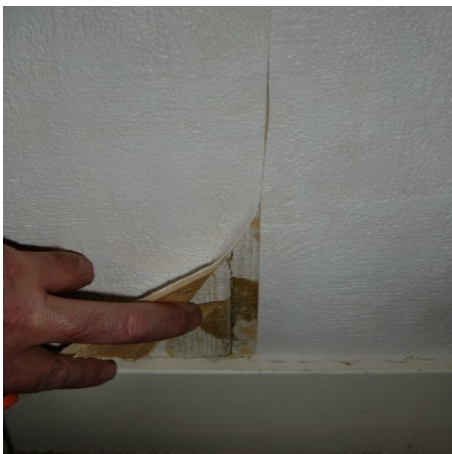
| ID | Asbest aanwezig | Risicoklasse | Hoeveelheid | Locatie | Omschrijving |
|---|---|---|---|---|---|
| M 3 | Ja | 2 | 13,0 m2 | Woonkamer. | Voorzetwanden. |

| Opmerkingen | De voorzetwanden in de woonkamer zijn behangen, het is niet goed zichtbaar hoe het geheel is bevestigd. |

Aanzicht asbesthoudende voorzetwand.

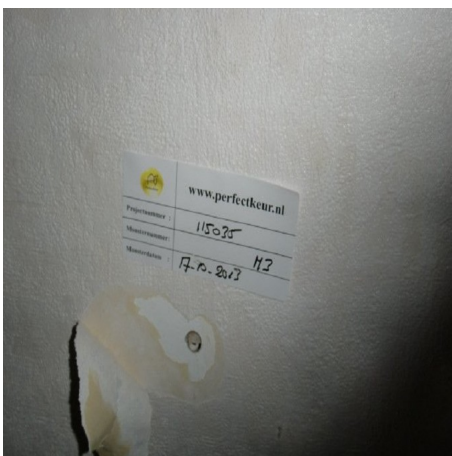
| FBC ID | beschrijving | materiaal type | soort asbest | massa percentage | binding |
|---|---|---|---|---|---|
| 197118 | 115035/M3 Voorzetwanden woonkamer. | Plaatmateriaal | chrysotiel | 2-5% | hechtgebonden |

M3 is asbesthoudend.

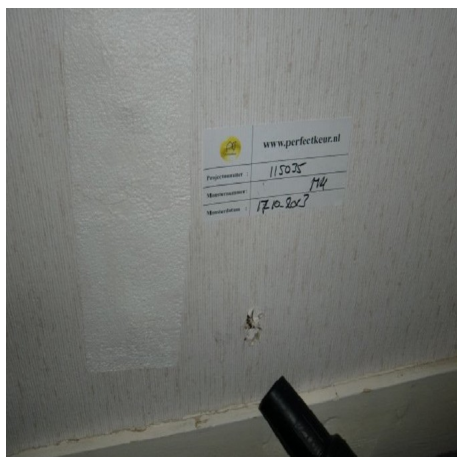
| FBC ID | beschrijving | materiaal type | soort asbest | massa percentage | binding |
|---|---|---|---|---|---|
| 197119 | 115035/M4 Voorzetwanden | Plaatmateriaal | geen asbest | <0,1% | n.v.t. |

M4 is niet asbesthoudend.
