## BOOMVEILIGHEIDSRAPPORT/ NADER ONDERZOEK

**Bouwbedrijf Niersman BV**

**Boomveiligheidscontrole  
Starrenburg Voorschoten**

Rapportnummer: 240164  
Datum: 26-03-2024

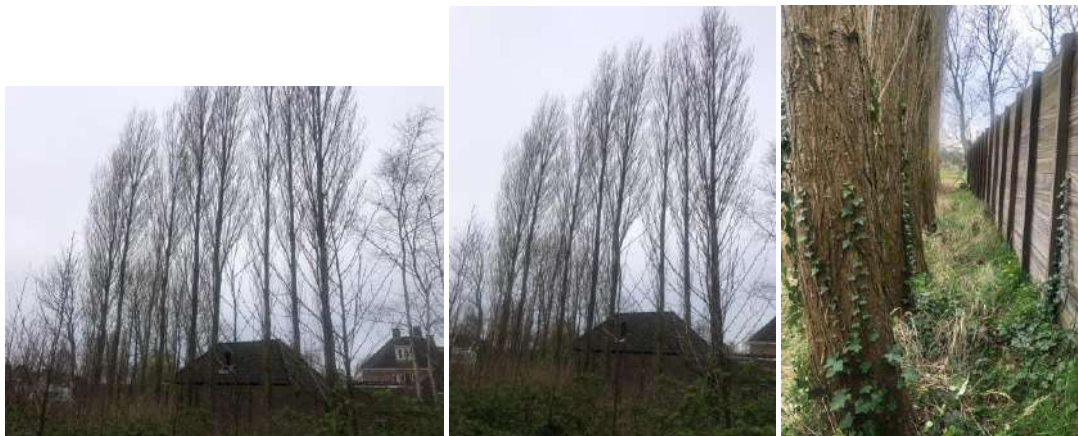
De rij met Italiaanse populieren vormt voor de bouwlocatie vooralsnog geen verhoogd risico, echter op lange termijn zijn deze bomen wel een aandachtspunt in het beheer t.a.v. woningen die binnen valbereik worden gebouwd. Dit levert deze een verhoogd risico op indien er windworp optreedt waarbij de oorsprong in hoofdzaak liggen in de beperkte drooglegging en toenemende hoogte en de soort eigen groei-karakteristieken van een snelgroeiende boomsoort. Het verdient de afweging om deze bomen in de toekomst te toppen of vervangen om zodoende de risico's op lange termijn te beperken. Vooralsnog is dit in de komende 5-10 jaar niet van relevantie.

Afbeelding 1. Italiaanse populieren groep boomnr. 1 tm 11 op korte afstand van de schutting

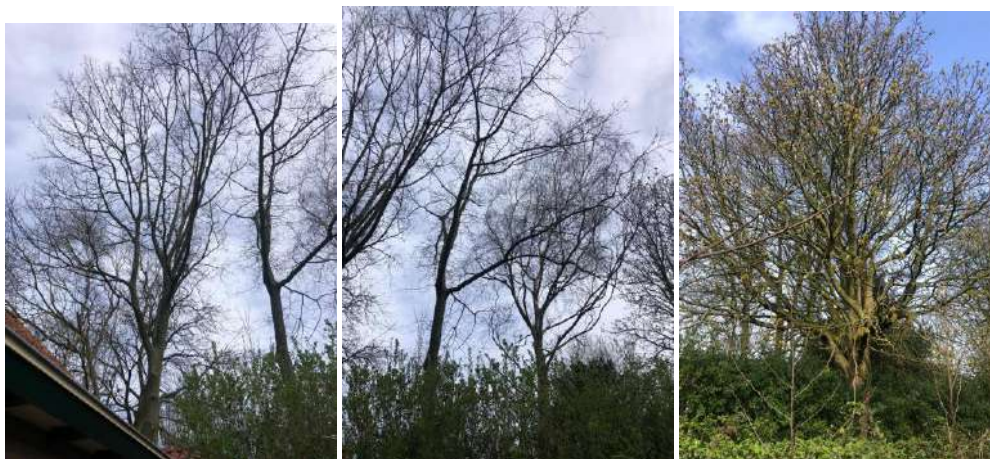
Deze bomen staan ver buiten de invloedssfeer van de projectontwikkeling. De kastanje, boom 15 staat in de omgeving en in potentie binnen de invloedssfeer van de parkeerplaats. Deze boom is gezond en hier is geen aanleiding om te verwachten dat er risico's op termijn ontstaan.

Afbeelding 2. Boomnr. 12 en 13, 2 Amerikaanse eiken en rechts boomr. 15 paardenkastanje

- De minimale graafafstand waarbinnen niet gegraven mag worden, rondom de stamvoet van de boom is ca. 2,5-3 meter. Indien binnen deze minimale graafafstand wordt gegraven bestaat het risico op beschadiging van stabiliteitswortels en opname wortels waardoor de stabiliteit en duurzame instandhouding in het geding komt en de boom als onhoudbaar wordt beschouwd.

- Snoeien van de boomkroon kan ruimte opleveren, zonder negatief effect op de boom, t.b.v. de bouw van een berging, zeker indien de hoogte van de berging beperkt blijft tot onder de 3m. kanttekening hierbij is wel dat de boomkroon op termijn groter wordt, en eventueel opnieuw snoeimaatregelen noodzakelijk zijn.

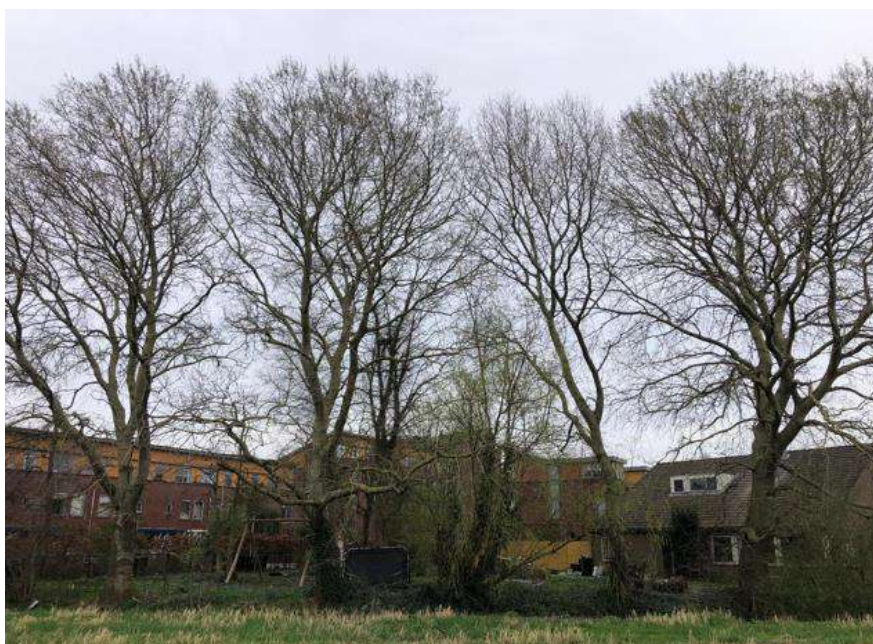
Deze bomen staan in de wal van de watergang aan de overzijde van de ontwikkeling. De bomen zijn volwassen en groot uitgegroeid. Hoewel er sprake is van dood hout, is er niet direct vanuit veiligheid een noodzaak om deze bomen in particuliere tuin te snoeien.

Afbeelding 3. Populieren langs de watergang
