Inspectie gebouwen naar verblijfplaatsen van vleermuizen -  
Steunpunt Coenecoop te Waddinxveen

10 juli 2019

C05044.000332.7000

083943633 A

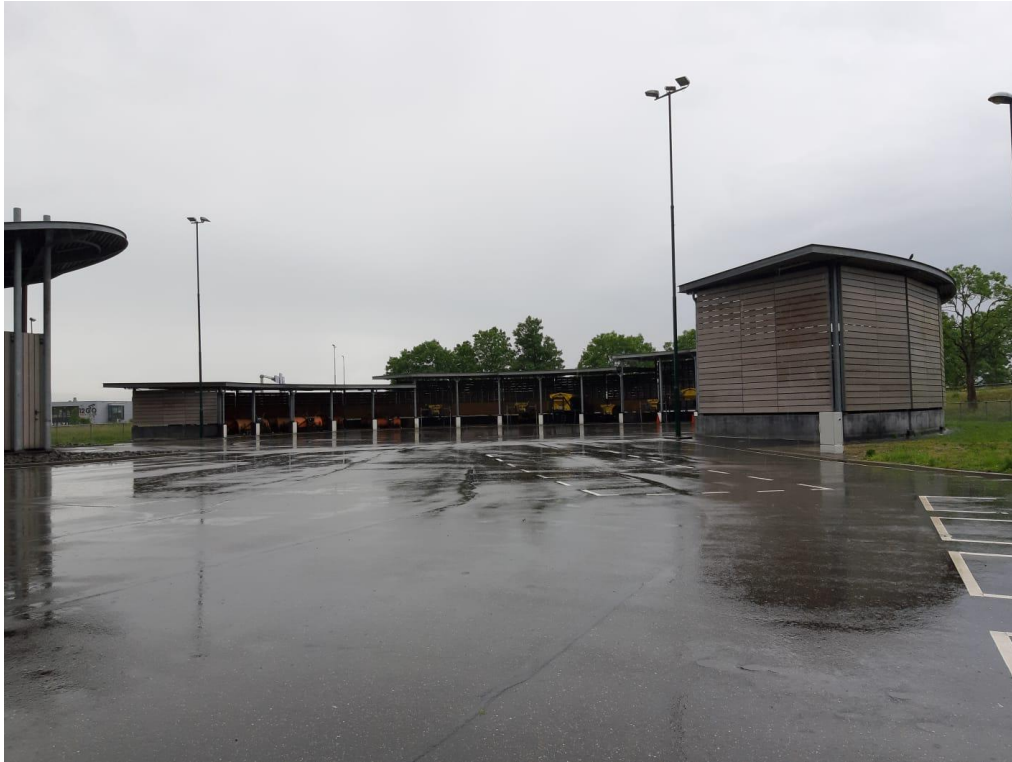
Dit gebouw heeft een metalen dak en de zijkant bestaat uit een metalen constructie welke bekleed is met houten planken (Figuur 4 en 5). Het metaal van het dak heeft glad oppervlakte waardoor vleermuizen zich hier niet aan kunnen vasthouden. Derhalve zijn hier verblijfplaatsen uitgesloten. De zijkant is bekleed met een enkele houten planken. Hierdoor ontbreken potentiële verblijfplaatsen van vleermuizen. Aanwezigheid van verblijfplaatsen van vleermuizen in gebouw 1 is op basis van deze inspectie uitgesloten.

*Figuur 3 Gebouw 1, zie ook Figuur 3.*

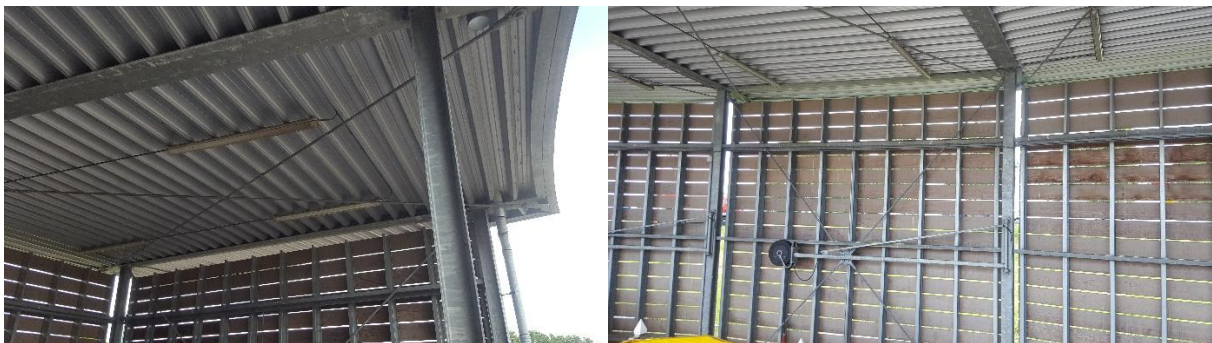
*Figuur 4 Foto links: metalen constructie dak. Foto rechts: metalen constructie bekleed met houten planken.*

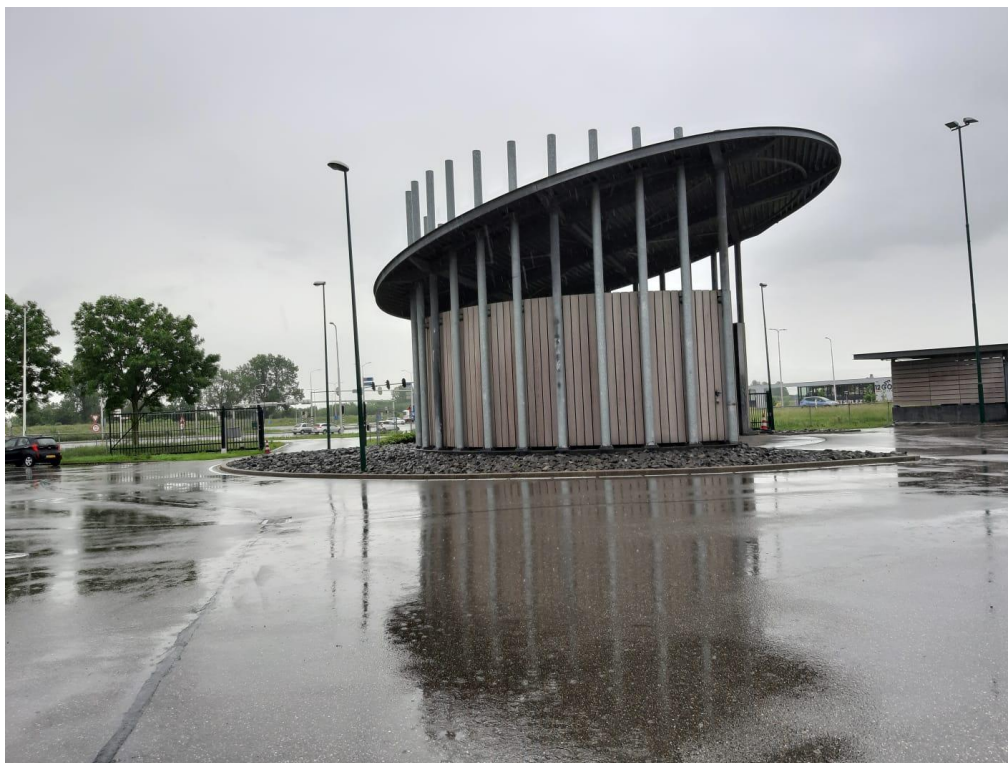
Dit gebouw heeft een metalen dak en de zijkant bestaat uit beton en is bekleed met houten planken (Figuur 6 en 7). Het metaal van het dak heeft een glad oppervlakte waardoor vleermuizen zich hier niet aan kunnen vasthouden. Derhalve zijn hier verblijfplaatsen uitgesloten. Bij de zijkant zit er ruimte tussen het beton en houten planken. Aan de bovenkant is deze constructie open (Figuur 5). Deze ruimtes zullen daarom doortochten en bij regen nat worden. Dit heeft tot gevolg van beschutte plekken voor vleermuizen ontbreken. Aanwezigheid van verblijfplaatsen van vleermuizen in gebouw 2 is op basis van deze inspectie uitgesloten.

*Figuur 5 Gebouw 2, zie ook Figuur 3.*

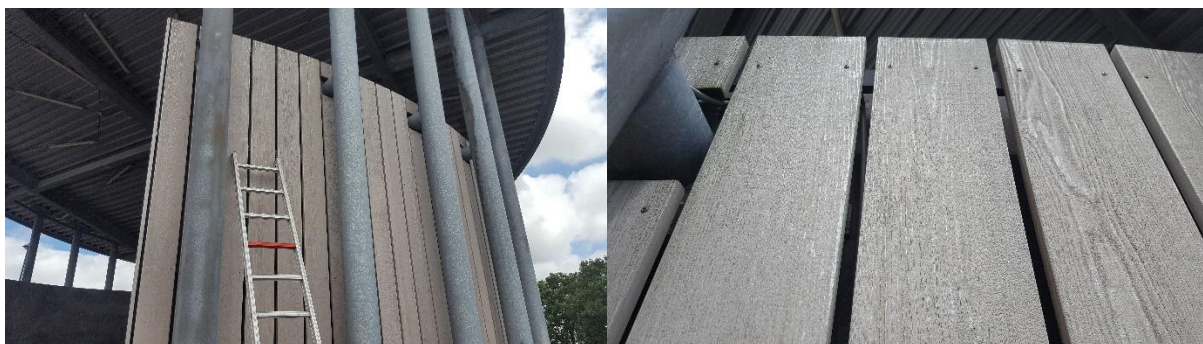
*Figuur 6 Foto links: Metalen constructie dak en houten bekleding van de zijkant. Foto rechts: Houten bekleding zijkant met open constructie aan de bovenkant.*

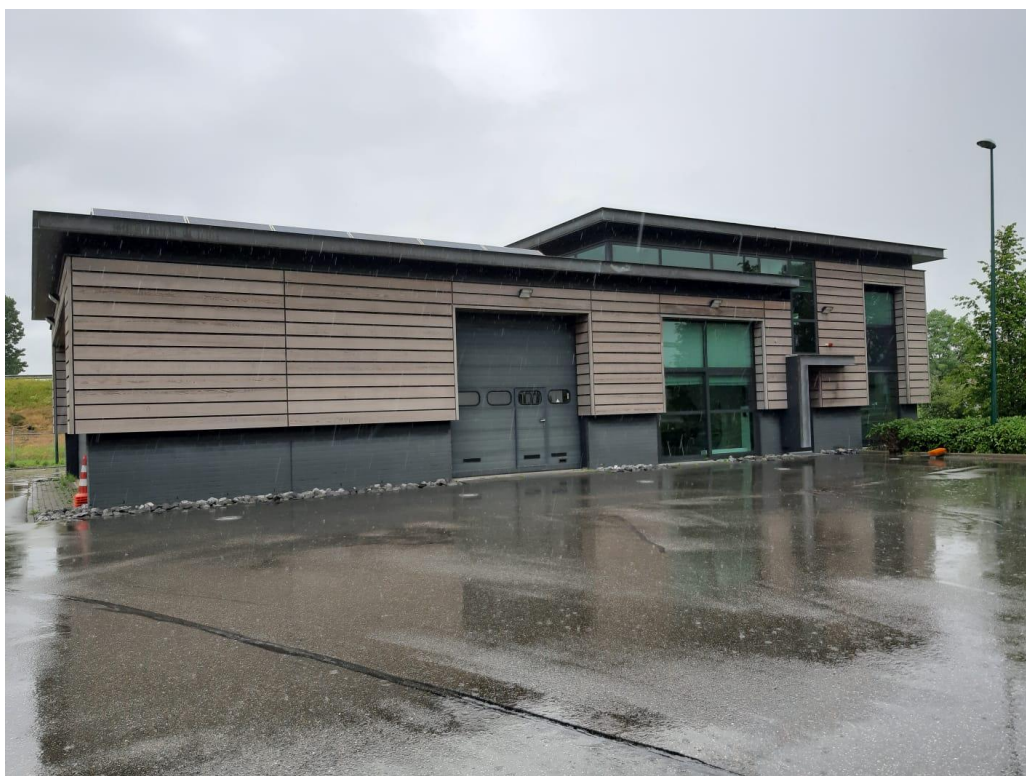
Figuur 7 Gebouw 3, zie ook Figuur 3.

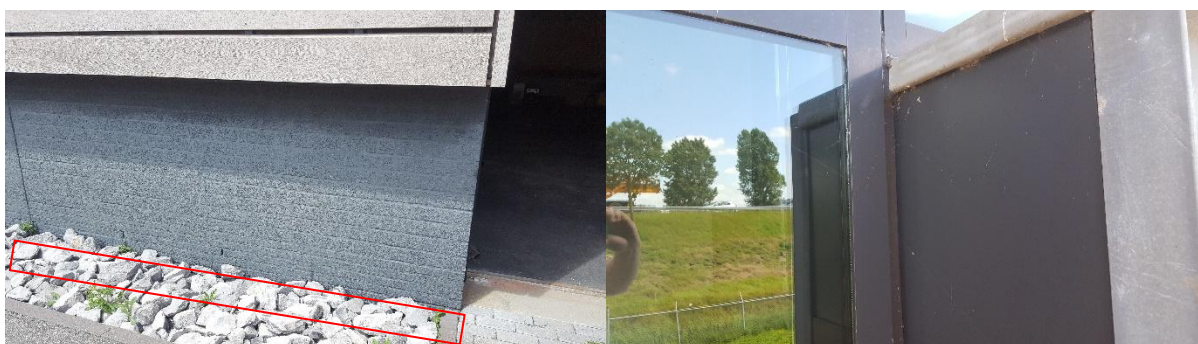
Dit bakstenen gebouwen is deels bekleed met houten planken (Figuur 8 t/m 11). Onder kniehoogte zijn open stootvoegen aanwezig (Figuur 9). Vleermuizen hebben in- en uitvliegruimte nodig bij de verblijfplaats. Gelet op de hoogte ontbreekt dit bij deze open stootvoegen. Het is voor vleermuizen daarom niet mogelijk om via deze open stootvoegen in de spouwmuur te verblijven.

Figuur 8 Foto links: bakstenenmuur met open stootvoegen. Foto rechts: aansluiting trespapier plaat op raamkozijn.

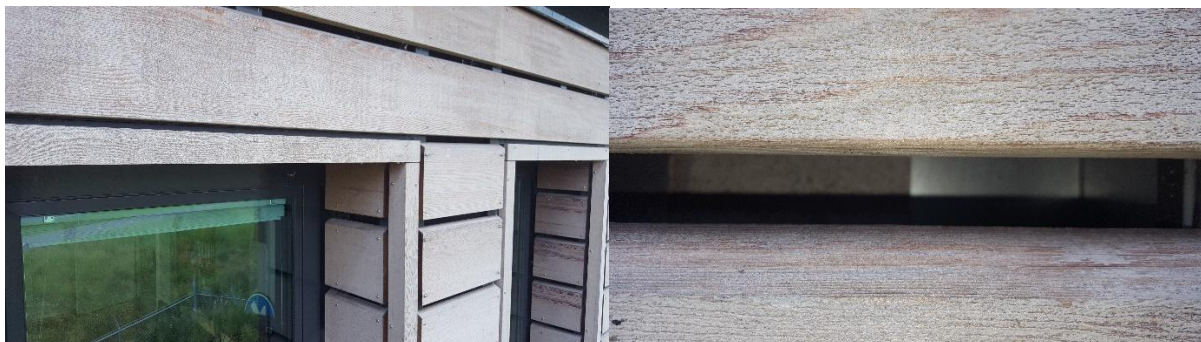
Er zijn verder geen open stootvoegen aangetroffen en bij de dakrand zijn geen openingen aangetroffen. Het is daarom voor vleermuizen niet mogelijk om in de spouwmuur te verblijven. Tussen de houten delen en de stenenmuur is ruimte aanwezig waardoor het door kan tochten (Figuur 10). Tussen de aansluiting van het hout en de betonnen muur is metaal aanwezig. Hier zijn geen beschutte plekken aanwezig. De dakrand bestaat uit metaal en trespapieren platen (Figuur 11). Zowel metaal als de trespapieren platen hebben een glad oppervlak waardoor vleermuizen zich hier niet aan vast kunnen houden. Daarom ontbreken hier potentiële verblijfplaatsen. Aanwezigheid van verblijfplaatsen van vleermuizen in gebouw 3 is op basis van deze inspectie uitgesloten is.

*Figuur 9 Foto links: houten bekleding van het gebouw. Foto rechts: kieren tussen houten bekleding met daarachter bakstenen muur.*

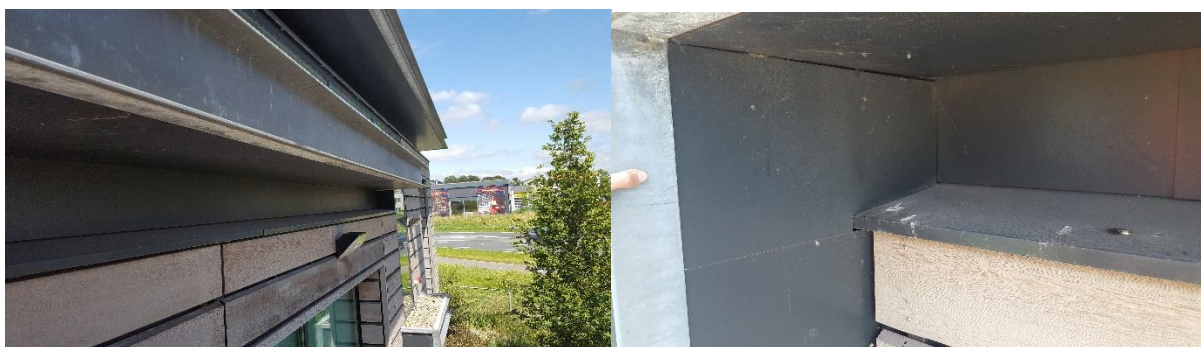
*Figuur 10 Foto links: Metalen constructie dak. Foto rechts: Trespapier ter hoogte van de dakrand.*
