## Bomenonderzoek

### Buurtweg en Waalsdorperlaan, Wassenaar

**Bomenonderzoek**  
**Buurtweg en Waalsdorperlaan,**  
**Wassenaar**  
*20 januari 2017/ B6081*

**Copijn Boomspecialisten B.V.**

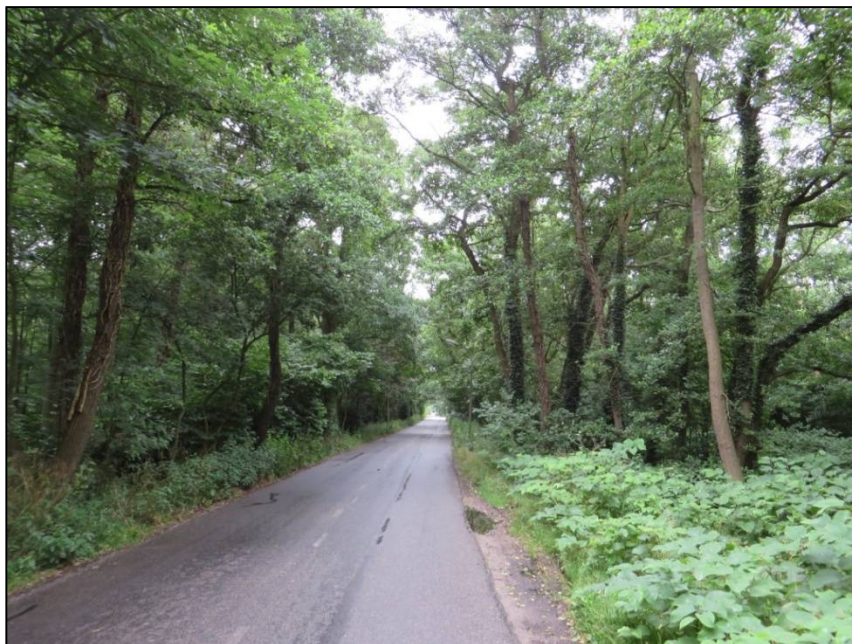
Deel van de Waalsdorperlaan nabij de Van Brienlenlaan met bomen met een laag onderhoudsniveau en natuurlijke uitstraling

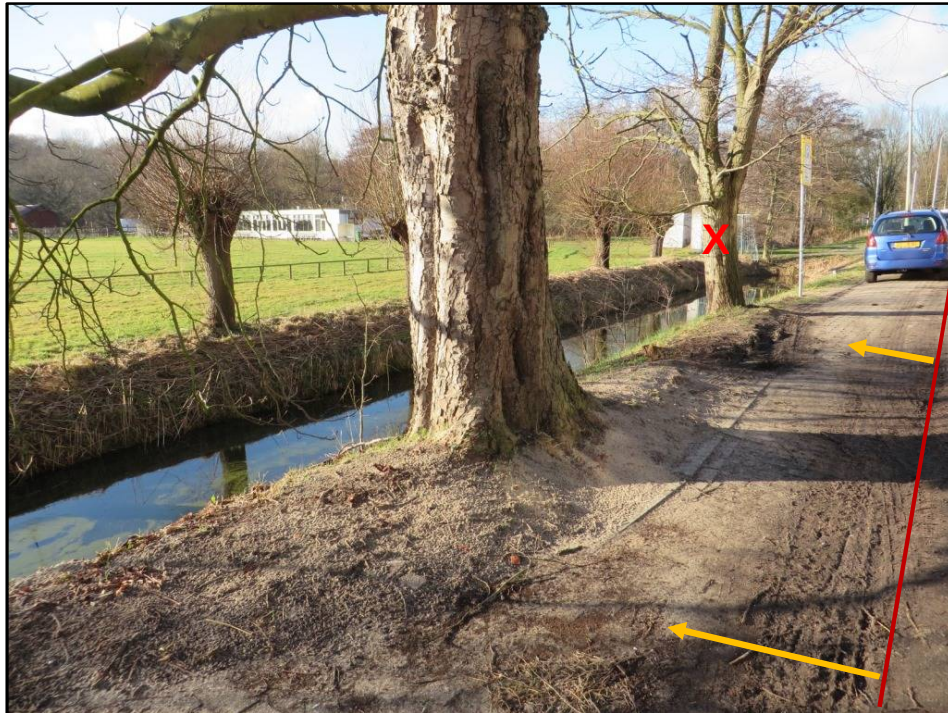
Ter hoogte van huisnummers 25 en 27a staan 2 forse te behouden bomen. Het betreft een gewone esdoorn en een paardekastanje met stamdiameters tussen de 70 en 80 cm. Het wegprofiel schuift circa 60 cm op richting deze bomen. Geplande werkzaamheden maakt deze exemplaren hierdoor erg kwetsbaar. Om duurzaam behoud mogelijk te maken zijn beschermende maatregelen aan de orde en is maatwerk bij de inrichting vereist.

In te passen forse paardekastanje. De rijbaan schuift ca. 60 cm op richting de stam. De naburige zieke linde (rode kruis) wordt verwijderd.

In de huidige situatie staat de paardekastanje op 1,5 meter uit de asfalt rijbaan. De gewone esdoorn staat er iets verder uit. Aangezien de rijbaan hier opschuift richting de bomen is het ontstaan van een beperkte hoeveelheid wortelschade hier niet te vermijden. Gelukkig is de beste beworteling van de bomen gesitueerd in de berm. De bomen moeten in de komende jaren echter ook in de breedte kunnen blijven doorgroeien.

We adviseren om ter plaatse van deze 2 bomen een 20 cm dikke funderingsstrook van 2 meter breed aan te leggen met bomengranulaat. Deze strook loopt door tot minimaal 0,5 m buiten de huidige kroonprojectie. De huidige klinkerverharing en opsluiting mag verwijderd worden. De bewortelde zone daaronder dient zo min mogelijk verstoord te worden. Grond dient daarom rond de wortelst te worden weggezogen waarna het granulaat voorzichtig kan worden aangebracht tussen en boven de beworteling. Alle stabiliteitswortels in deze zone dienen behouden te blijven. Ook indien deze oppervlakkiger liggen. De minimaal vrij te houden, onverharde ruimte is 1,3 meter uit de buitenkant stam. Dit komt neer op een plaatselijke wegversmalling. Verder dienen er voorzieningen te worden getroffen ten behoeve van een structurele bescherming van de groeiplaats en de stam. Verder is bijlage 3 'Werken Rond Bomen' van toepassing. Gedurende het werk dient onder meer stambescherming met drainbuizen en planken aangebracht te zijn.

Ter compensatie van het te verwachten wortelverlies en om de bomen voldoende aan het groeien te houden adviseren we om per boom 10 à 15 voedingspijlers te plaatsen vanaf een halve meter uit de stamvoet tot circa 1 meter buiten de kroonprojectie. De bomen kunnen hier in het aansluitende groeiseizoen meteen van profiteren. De voedingspijlers hebben een diameter van circa 20 cm en worden tot circa 20 cm boven het huidige slootpijl afgevuld met organische bemesting (wormenmest, Culterra of vergelijkbaar).

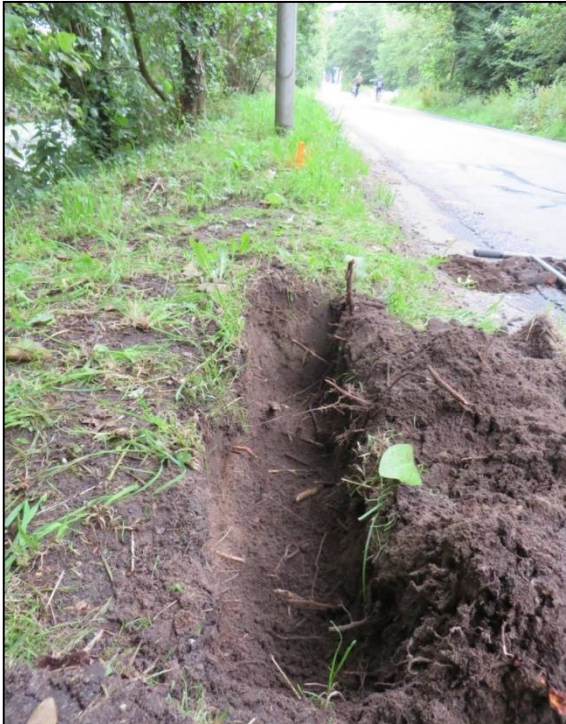
**Intensieve beworteling bij een potentieel te behouden volwassen esdoorn. De berm ligt hier ten opzichte van de rijbaan circa 20 cm hoger.**

Over het algemeen betreft het lemig, humusarm, uiterst fijn, grijszand. Op het moment van de opname was het profiel overwegend licht vochtig tot vochtig. Onder in het profiel zijn schelpjes, puin en grind aanwezig. Vanaf 120 cm beneden maaiveld is de bodem zeer nat. Het grondwater zit circa 1,5 m onder het niveau van de bovenkant berm.

Tot 120 cm beneden maaiveld is een intensieve fijne en dikkere beworteling aanwezig. De hoeveelheid beworteling onder de randen van de rijbaan is beperkt/ extensief. Onder de asfalt rijbaan is een beperkte hoeveelheid wortels te verwachten.

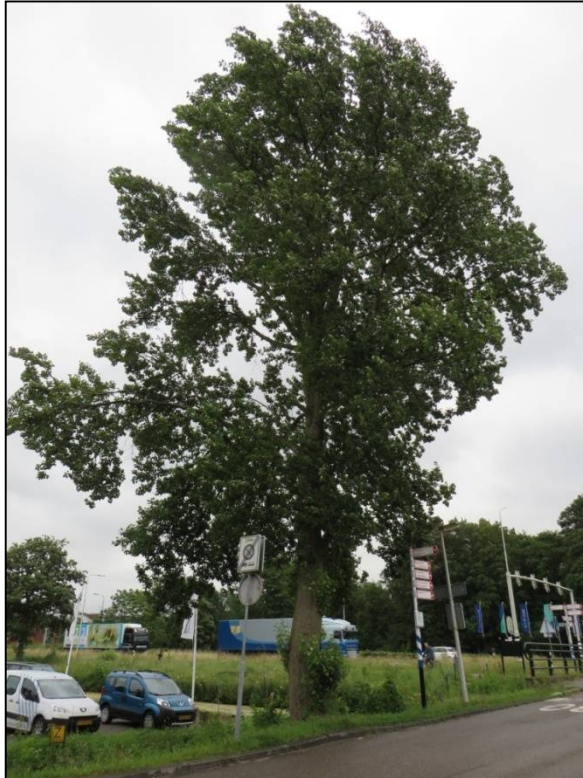
Te behouden gezonde populier

Deze gezonde inheemse en volwassen zwarte populier flankiert vanaf de N44 de entree van de Waalsdorperlaan. De boom wordt ingepast bij de werkzaamheden. Er wordt rekening gehouden met de boven- en ondergrondse groeiruimte door de verharding buiten de meest intensief bewortelde zone te houden

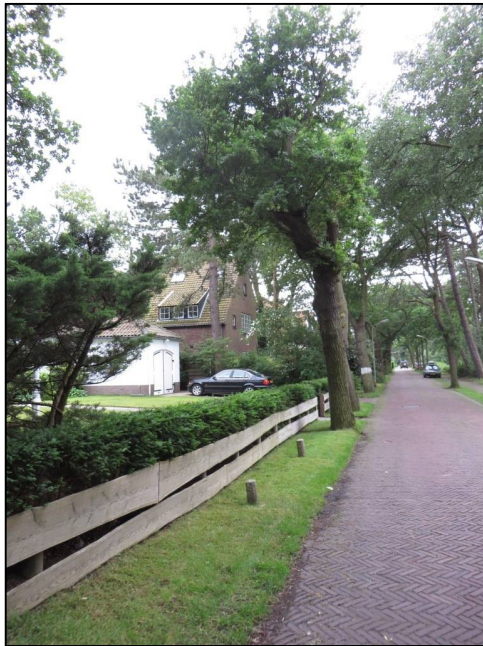
**Buurtweg (Zuid) (ter hoogte van huisnummer 145) met oude monumentale eiken met diverse kwaliteitsproblemen waaronder de aanwezigheid van grof dood hout**

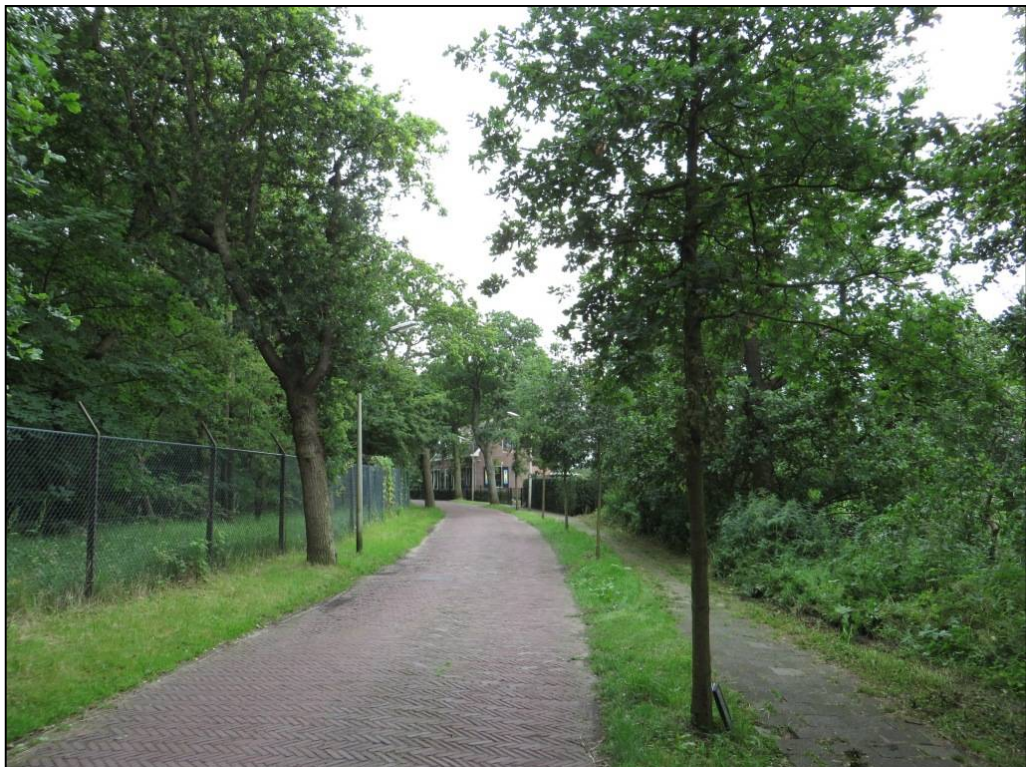
**Situatie tussen camping en huisnummer 138 met jonge en oude eiken. De jonge bomen zijn in de meeste gevallen nog verplantbaar**

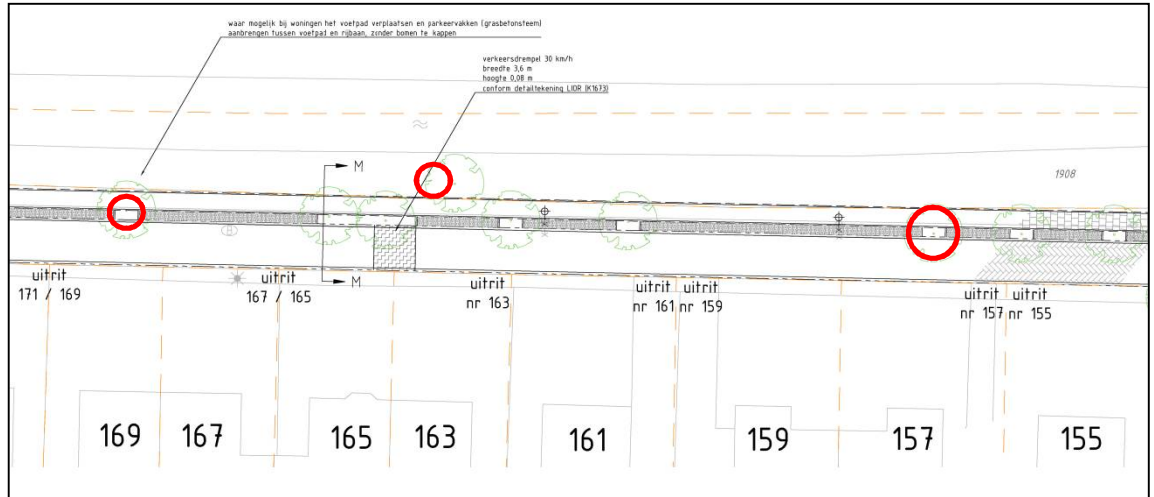
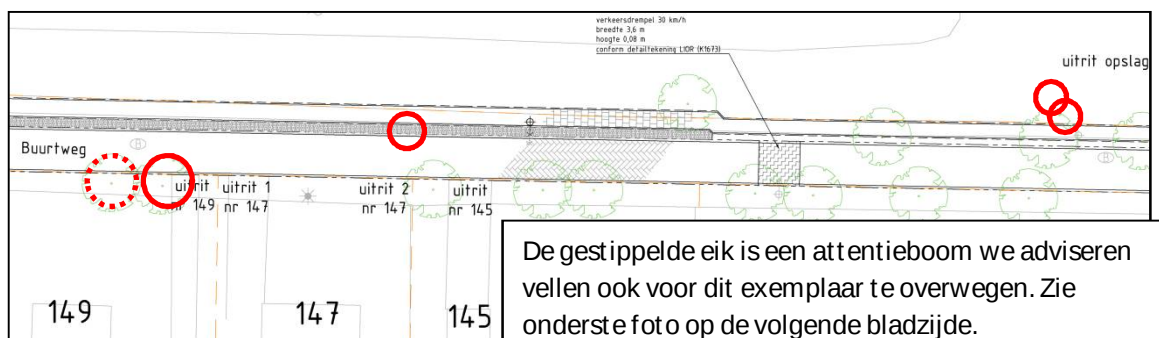
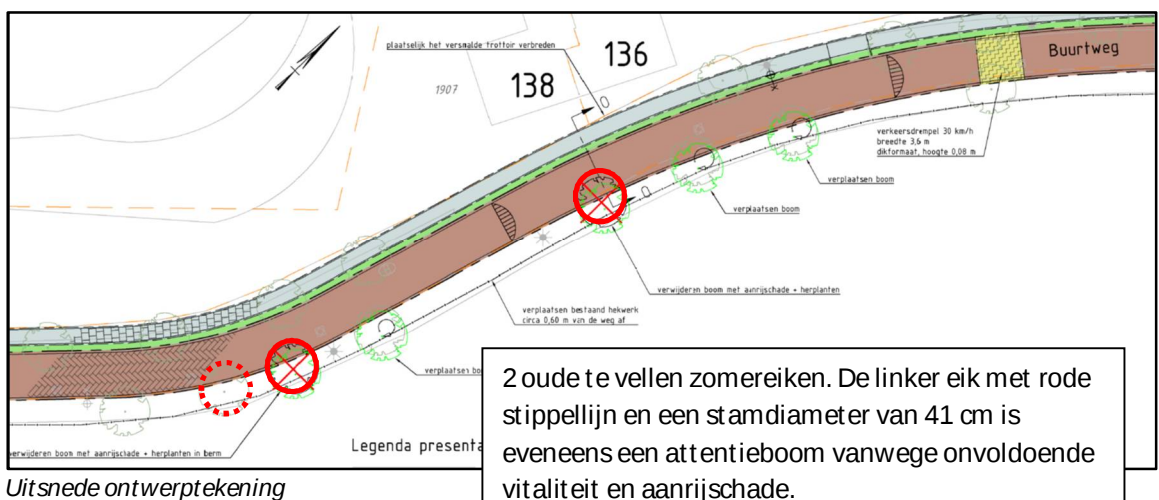
Ter indicatie van de boomlocaties zijn de 9 à 11 te vellen exemplaren met rood weergegeven op onderst aande kaart uitsnedes van het traject Buurtweg Zuid.

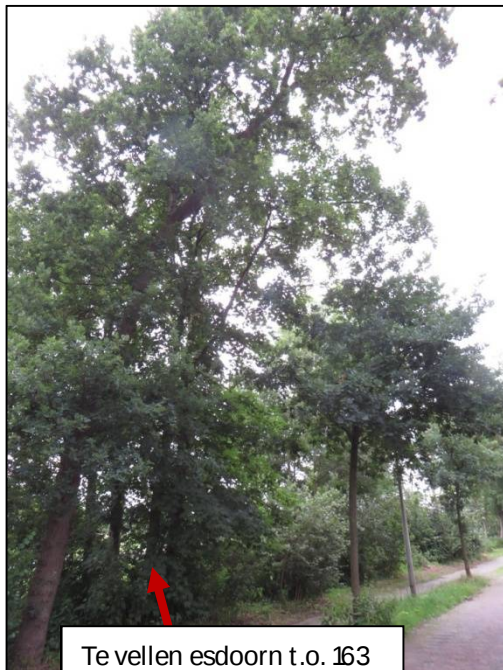
Te vellen esdoorn t.o. 163

| Beheermaatregel | Soort | Locatie | Reden | Aantal bomen |
|---|---|---|---|---|
| | Esdoorn | In berm langs water t.h.v. hsnr. 163 | Concurrentie met straatboom eik) | 1 |

Om de eik tussen trottoir en rijbaan op duurzame wijze te kunnen behouden is enig vel/snoeiwerk van een dichte groep esdoorns in de naburige houtsingel van belang. Een alternatief kan zijn om juist de laanboom te verwijderen.

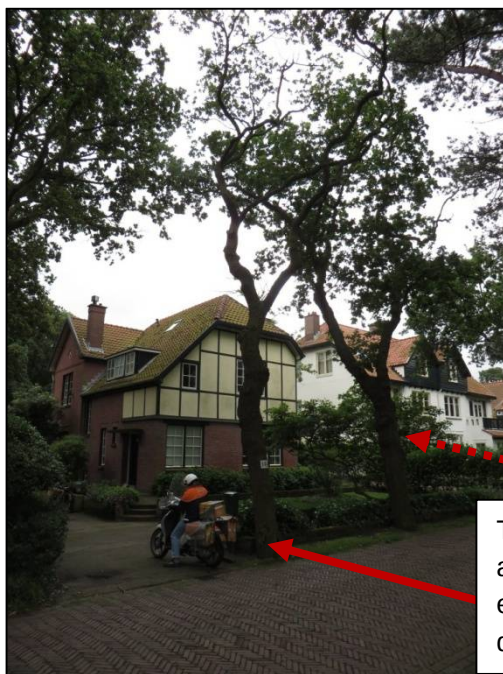
Te vellen zomereik. De eik ernaast is een attentieboom vanwege achterblijvende vitaliteit en een schimmelaantasting met zwavelzwam in de kroon. Ook is er grof dood hout aanwezig

Te vellen slechte zomereik bij de entree van hsnr. 149

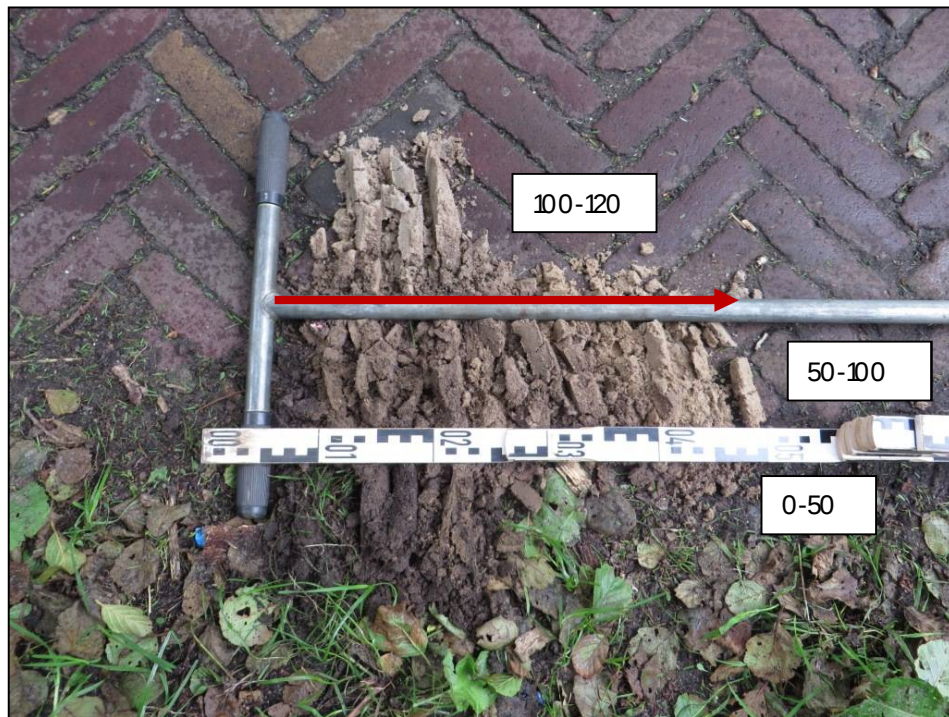
**Bodemprofiel Buurtweg (Zuid) bij een oude eik nabij de camping (hsnr. 137)**

Over het algemeen betreft het zwak lemig, humusarm, zeer fijn, grijs zand. Op het moment van de opname was het hele profiel overwegend licht vochtig.

Tot 60 cm beneden maaiveld is een intensieve fijne en enkele cm 's dikke beworteling aanwezig. Van 60 tot 120 cm beneden maaiveld is de doorworteling extensief. De beworteling loopt door onder de klinker verharding. Onder de gehele rijbaan zijn grotere en fijne wortels van de eiken te verwachten. In de zandlaag tot 30 cm onder de klinkers van de rijbaan zijn naar verwachting vooral fijne wortels aanwezig. Het betreft in geval van de omvangrijke volwassen eiken een percentage tot 15% van de totale wortelmasse.

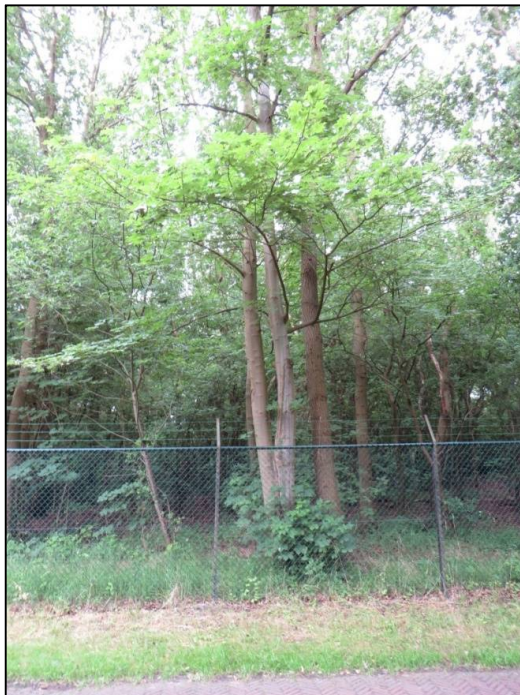
Hieronder volgt een foto van een te vellen esdoorn achter het hek (geen gemeentelijk eigendom. Dit in verband met de gevaarstelling en een slechte kwaliteit (plakoksel stam). Bij uitbreken kan een van de stammen op de rijbaan belanden.

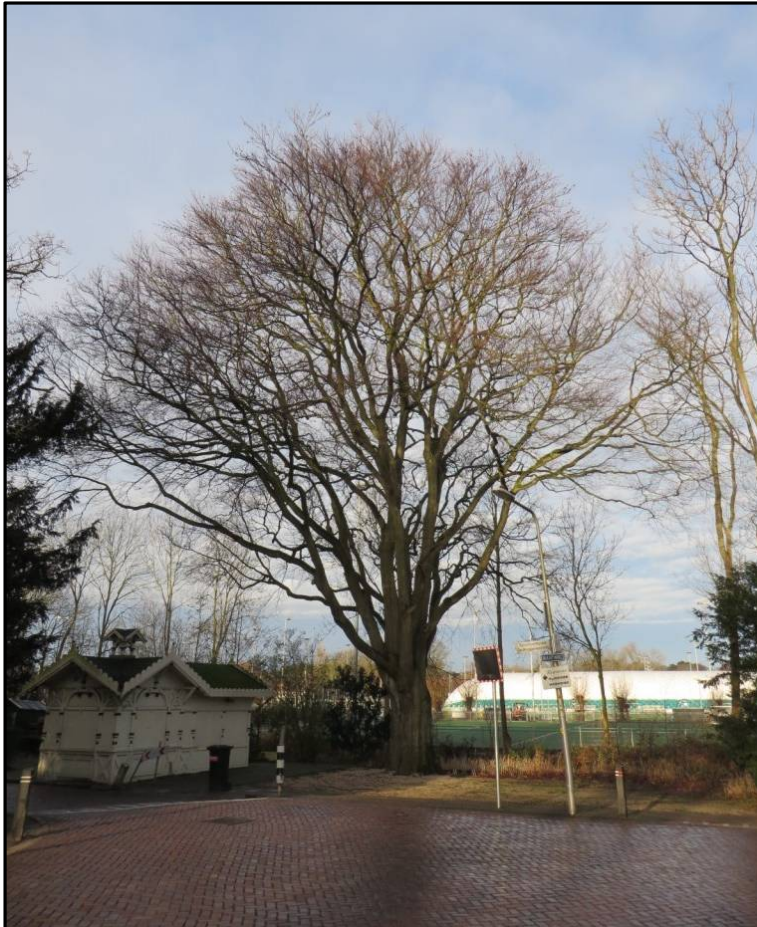
Deze fraaie monumentale gewone beuk staat naast een oud koffiehuisje.

Omvangrijke gewone beuk met een holle stam, meerdere zware toppen en een stamdiameter van 134 cm. Nader onderzoek is in uitvoering. Naar verwachting dient een deel van de kroon uit veiligheidsoverweging te worden uitgelicht.

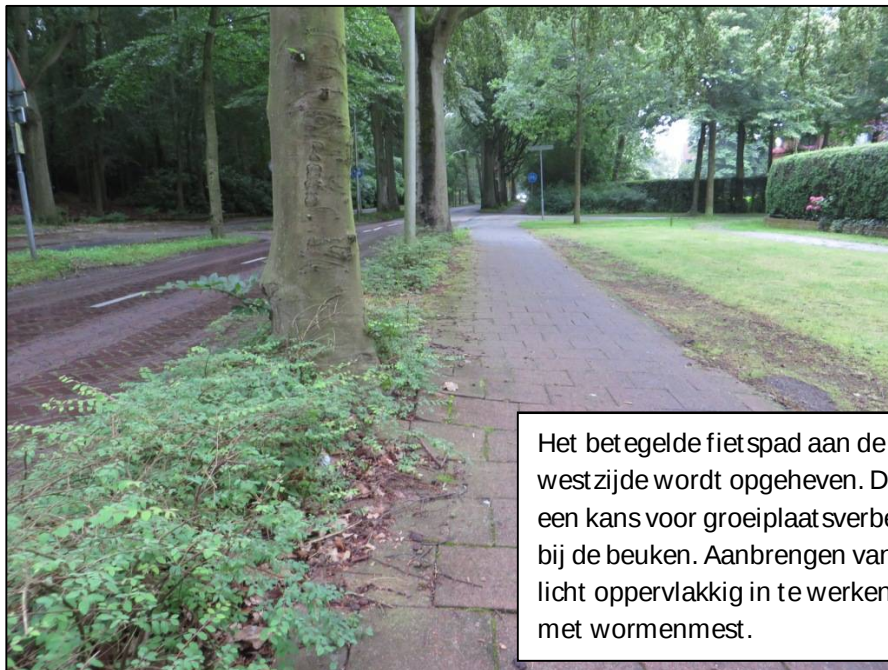
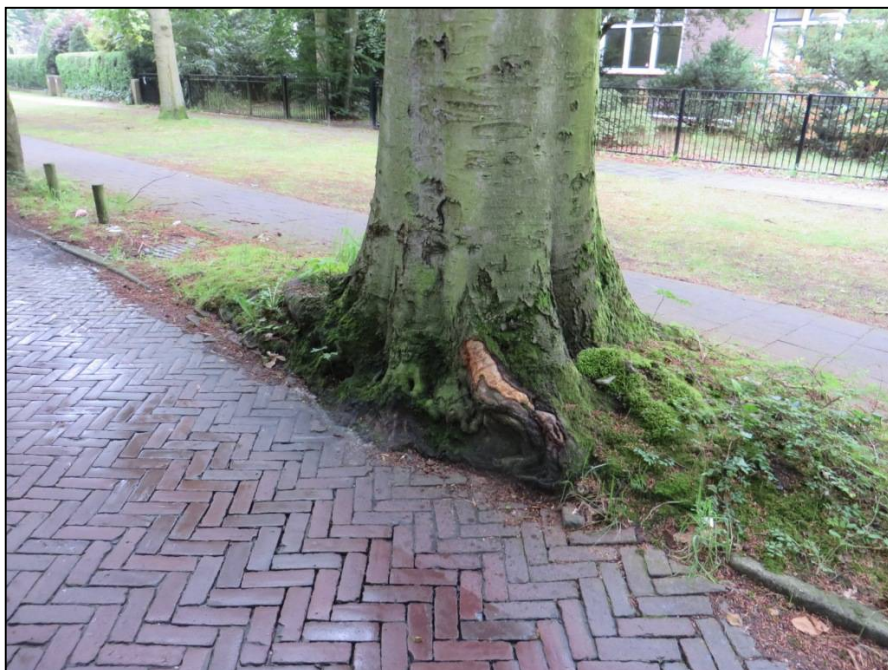
De oude beuken staan tot tegen de smalle rijbaan en hebben bijna allemaal een vrij ernstige mate van stamvoetschade. Ondanks dat de krooncondities van deze beuken nog tamelijk goed lijken is de toekomstverwachting in deze situatie relatief beperkt.

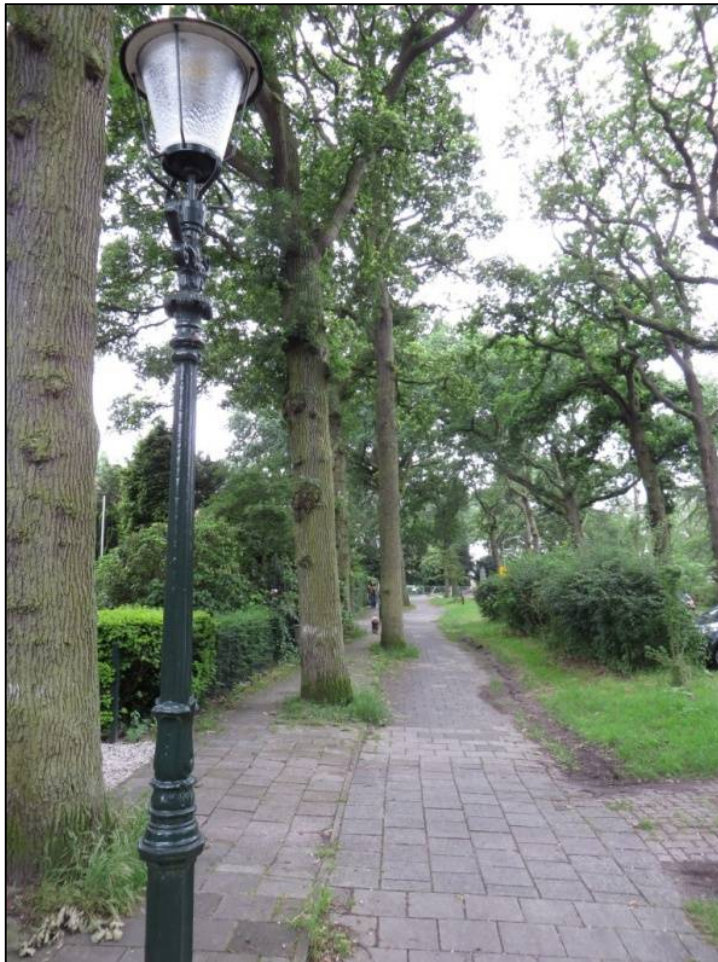
Diverse monumentale eiken met kleine boomspiegels in de verharding

Bij huisnummer 111 aan de oostzijde staat een fraaie oude monumentale en gezonde zomereik met een stamdiameter van 95 cm, in het fietspad. De renovatie biedt voor deze en enkele naburige deels vergelijkbare eiken een kans om de standplaats situatie en ook de groeiplaats te verbeteren. Waar mogelijk worden de boomspiegels verruimd tot een formaat van minimaal 15 x 4 meter. Het fietspad wat aan deze zijde verbreed moet worden wordt zo ruim mogelijk van de bomen af gesitueerd.

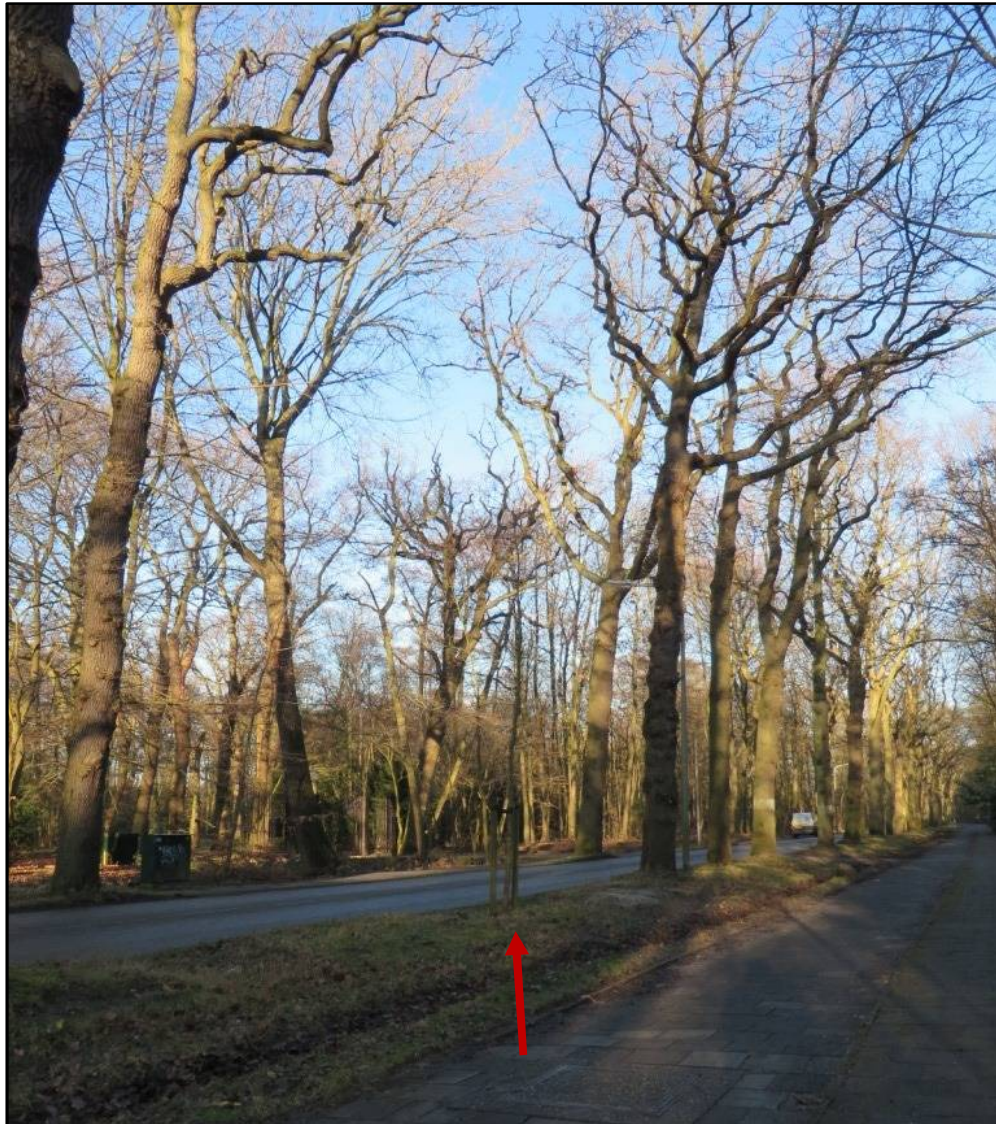
Aan de Buurtweg Noord is op enkele plekken herplant uitgevoerd met beperkte toekomstmogelijkheden. Dergelijke boompjes zijn onderstandig geplant, staan hierdoor te kwarren en komen onder de kronen van naburige volwassen eiken niet goed van de grond.

Ter behoud van de laanstructuur en ter compensatie van te vellen bomen is tijdige verjonging langs het traject wenselijk. Voor wat betreft de nu en in de toekomst uit te kiezen herplantlocaties adviseren we om alleen op duurzame plantplekken met voldoende boven- en ondergrondse groei ruimte te herplanten. Dit is van groot belang om teleurstellingen ten aanzien van vroegtijdige uitval of het ontstaan van slechte kroonstructuren zo veel mogelijk te voorkomen.

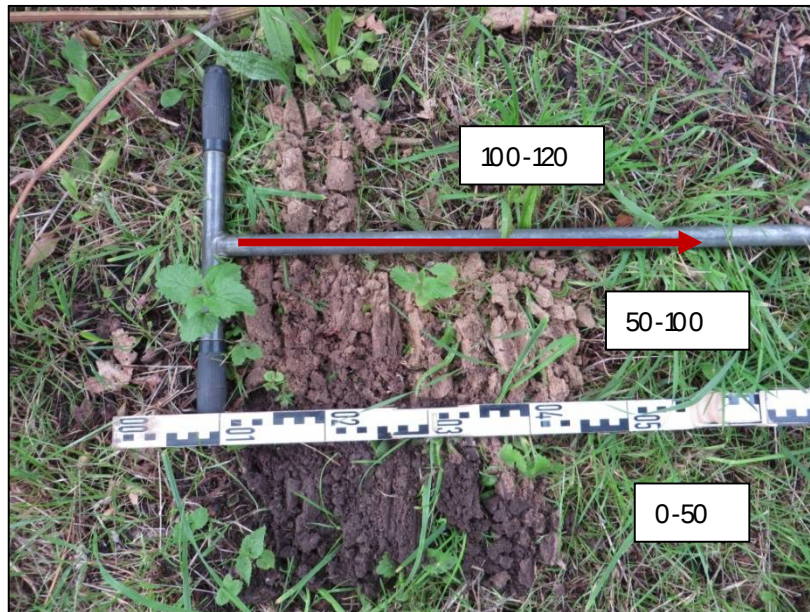
Bodemprofiel Buurtweg (Noord) bij een oude zomereik ter hoogte van hsnrs. 102/103

Over het algemeen betreft het zwak lemig, humeus tot humusarm, matig fijn tot matig grof donkerbruin zand. Op het moment van de opname was het profiel tot 70 cm beneden maaiveld overwegend licht vochtig en vanaf 110 cm zeer nat met roest.

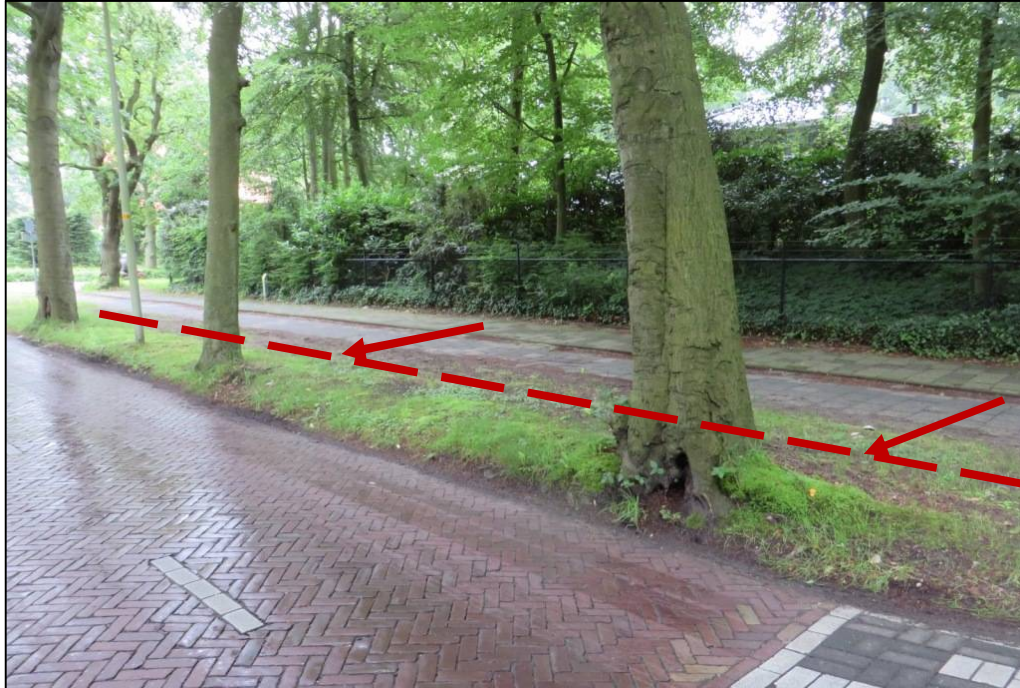
Voor de meeste eiken met voldoende vitaliteit is het te verwachten percentage aan wortelverlies acceptabel en kunnen de werkzaamheden met een puinfundering doorgang vinden. Dat geldt niet voor de beuken aan het traject tussen de Willem III - Laan en de Waldeck Pyrmontlaan. Aangezien behoud van de beuken voorlopig nog wenselijk is wordt de situatie hier niet aangepast. Geadviseerd wordt om ter plaatse van de rijbaan in dit wegvak uitsluitend de elementenverharding te vervangen en geen nieuwe fundering aan te brengen. Men dient er wel rekening mee te houden dat de kans op regelmatige aanrijtschade aan stam of stamvoet in de loop der jaren blijft

Het extensief gebruikte trottoir langs Buurtweg Noord kan indien mogelijk wat smaller worden gemaakt om ruimte voor de bomen te winnen. Behoud van zo breed mogelijke bermen dient te worden nagestreefd. Hierbij is het wel wenselijk dat het geconstateerde overhangende particuliere groen op enkele plekken gesnoeid wordt. Er dient zoveel mogelijk met de oppervlakkig wortelende beuken rekening gehouden te worden. De bomen staan wat hoger dan het huidige fietspad en de beste vocht en voeding opnemende beworteling en ook stabiliteitswortels zijn gesitueerd in de zone van 0 tot 40 cm beneden maaiveld.
