# ASBESTINVENTARISATIERAPPORT

type A, VOLLEDIG

*2 WONINGEN+ DIVERSE GEBOUWEN AAN DE BARWOUTSWAARDER 87A EN 89A TE WOERDEN*

Interne autorisatie : 12 maart 2014  
Projectidentificatiecode : 20130610

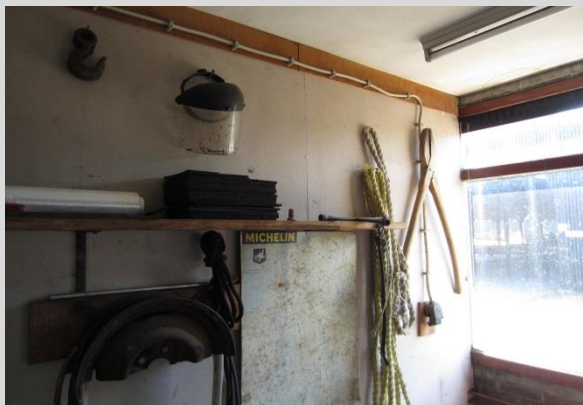
| Bronnummer | 1 | Indicatiefoto: |
|---|---|---|
| Type materiaal | Board | |
| Type asbest / % | 30-60% Amosiet | |

| Bronnummer | 1 | Indicatiefoto: |
|---|---|---|
| <b><u>Bijzonderheden / aanbeveling(en):</u></b><br>Verwijdering van asbest(houdend materiaal) dient plaats te vinden conform de SMA-rt, zie bijlage L.<br>Hierin staat ook de specifieke werkmethode voor verwijdering beschreven. <b>(bouwjaar werkplaats ca. 1970)</b> | | |

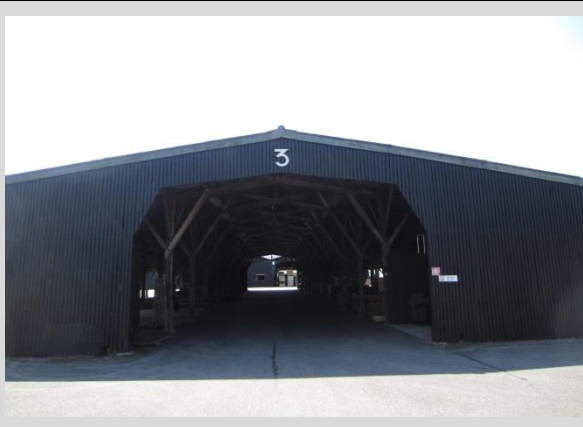
| Bronnummer | 2 | Indicatiefoto: |
|---|---|---|
| Type materiaal | asbestcement | |
| Type asbest / % | 10-15% Chrysotiel | |

| Bronnummer | 2 | Indicatiefoto: |
|---|---|---|
| <b><u>Bijzonderheden / aanbeveling(en):</u></b><br>Verwijdering van asbest(houdend materiaal) dient plaats te vinden conform de SMA-rt, zie bijlage L.<br>Hierin staat ook de specifieke werkmethode voor verwijdering beschreven. (bouwjaar Hal 3 ca. 1958) | | |

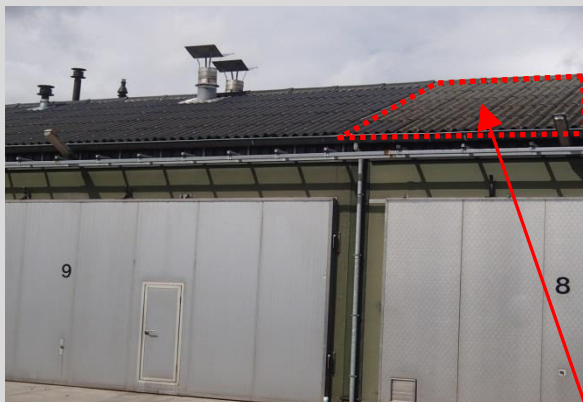
| Bronnummer | 3 | Indicatiefoto: |
|---|---|---|
| Type materiaal | asbestcement | |
| Type asbest / % | 10-15% Chrysotiel | |

| Bronnummer | 3 | Indicatiefoto: |
|---|---|---|
| <b><u>Bijzonderheden / aanbeveling(en):</u></b><br>Verwijdering van asbest(houdend materiaal) dient plaats te vinden conform de SMA-rt, zie bijlage L.<br>Hierin staat ook de specifieke werkmethode voor verwijdering beschreven. <b>(bouwjaar drk. 1 -3 ca. 1958) (bouwjaar drk. 4 en 5 ca. 1983) (bouwjaar drk. 6 - 8 ca. 1958)</b> | | |

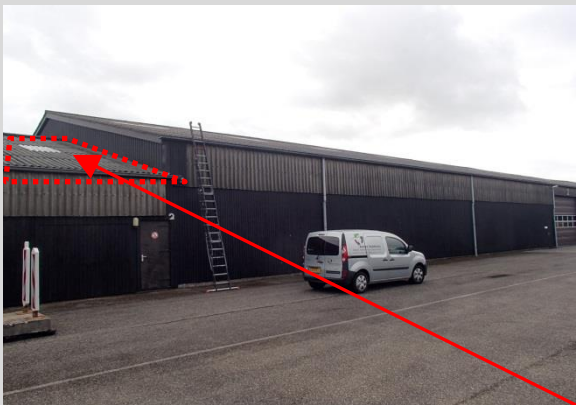
| Bronnummer | 4 | Indicatiefoto: |

| Bronnummer | 4 | Indicatiefoto: |
|---|---|---|
| Type materiaal | asbestcement | |
| Type asbest / % | 10-15% Chrysotiel | |

Verwijdering van asbest(houdend materiaal) dient plaats te vinden conform de SMA-rt, zie bijlage L.  
Hierin staat ook de specifieke werkmethode voor verwijdering beschreven. (bouwjaar Hal 1 ca. 1958)

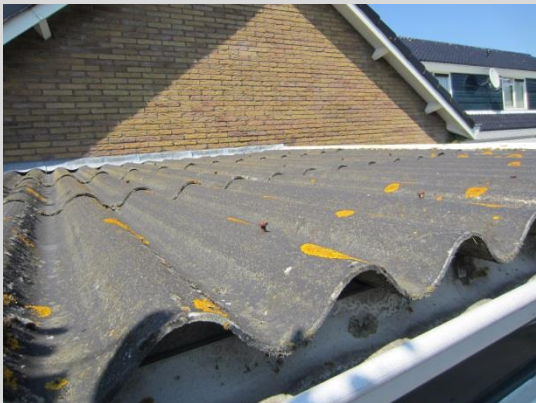
| Bronnummer | 5 | Indicatiefoto: |

| Bronnummer | 5 | Indicatiefoto: |
|---|---|---|
| Type materiaal | asbestcement | |
| Type asbest / % | 10-15% Chrysotiel | |

Verwijdering van asbest(houdend materiaal) dient plaats te vinden conform de SMA-rt, zie bijlage L.  
Hierin staat ook de specifieke werkmethode voor verwijdering beschreven. (bouwjaar berging onbekend)

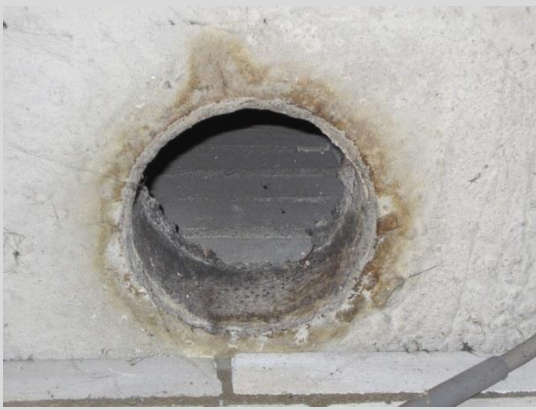
| Bronnummer | 6 | Indicatiefoto: |

| Bronnummer | 6 | Indicatiefoto: |
|---|---|---|
| Type materiaal | asbestcement | |
| Type asbest / % | 15-30% Chrysotiel | |

Verwijdering van asbest(houdend materiaal) dient plaats te vinden conform de SMA-rt, zie bijlage L.  
Hierin staat ook de specifieke werkmethode voor verwijdering beschreven. (bouwjaar garage ca. 1970)

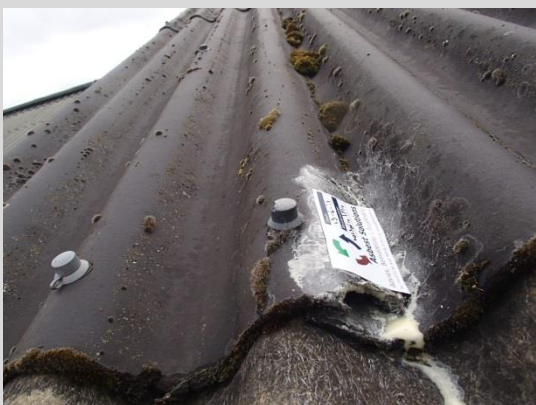
| Bronnummer | 7 | Indicatiefoto: |
|---|---|---|
| Type materiaal | asbestcement | |
| Type asbest / % | 15-30% Chrysotiel<br>2-5% Crocidoliet | |

| Bronnummer | 7 | Indicatiefoto: |
|---|---|---|
| <b>Bijzonderheden / aanbeveling(en):</b><br>Verwijdering van asbest(houdend materiaal) dient plaats te vinden conform de SMA-rt, zie bijlage L.<br>Hierin staat ook de specifieke werkmethode voor verwijdering beschreven. (bouwjaar ca. 1976) | | |

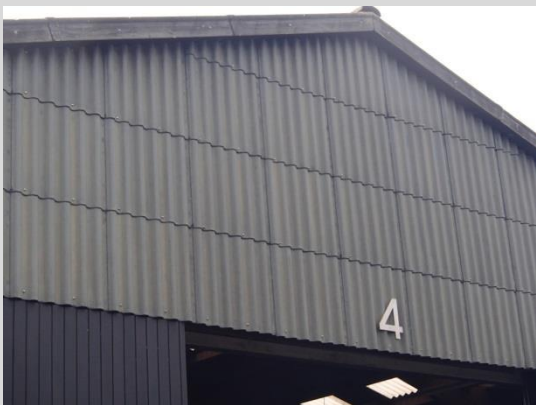
| Bronnummer | 8 | Indicatiefoto: |
|---|---|---|
| Type materiaal | asbestcement | |
| Type asbest / % | 10-15% Chrysotiel | |

| Bronnummer | 8 | Indicatiefoto: |
|---|---|---|
| <b>Bijzonderheden / aanbeveling(en):</b><br>Verwijdering van asbest(houdend materiaal) dient plaats te vinden conform de SMA-rt, zie bijlage L.<br>Hierin staat ook de specifieke werkmethode voor verwijdering beschreven. (bouwjaar Hal 4 en 5 ca. 1989)<br>Gevelbeplating is geen asbestverdachte beplating. | | |

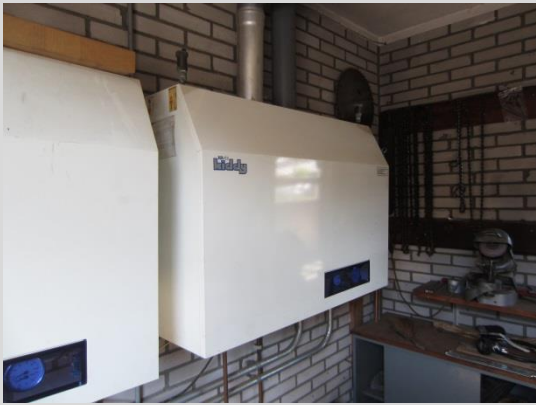
| Bronnummer | 9 | Indicatiefoto: |
|---|---|---|
| Type materiaal | - | |
| Type asbest / % | asbestverdacht | |

| Bronnummer | 9 | Indicatiefoto: |
|---|---|---|
| <b>Bijzonderheden / aanbeveling(en):</b><br>Verwijdering van asbest(houdend materiaal) dient plaats te vinden conform de SMA-rt, zie bijlage L.<br>Hierin staat ook de specifieke werkmethode voor verwijdering beschreven. (bouwjaar werkplaats ca. 1970)<br>CV-ketels merk Kiddy, type HA-ES 40HR uit 1990. | | |

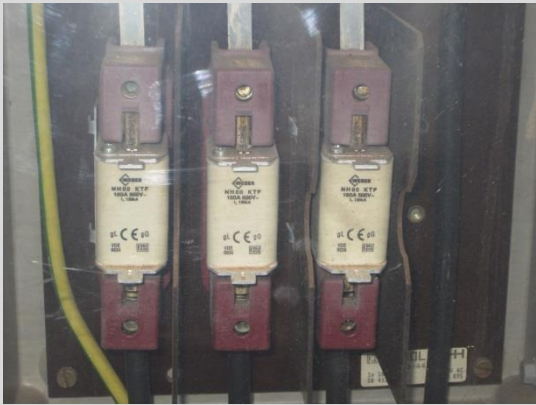
| Bronnummer | 10 | Indicatiefoto: |

| Bronnummer | 10 | Indicatiefoto: |
|---|---|---|
| Type materiaal | - | |
| Type asbest / % | asbestverdacht | |

Verwijdering van asbest(houdend materiaal) dient plaats te vinden conform de SMA-rt, zie bijlage L.  
Hierin staat ook de specifieke werkmethode voor verwijdering beschreven. **(bouwjaar werkplaats ca. 1970)**

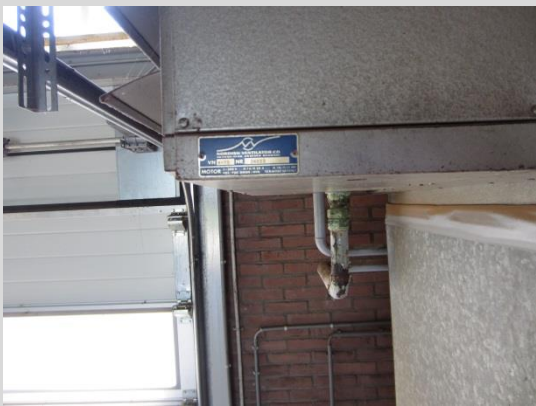
| Bronnummer | 11 | Indicatiefoto: |

| Bronnummer | 11 | Indicatiefoto: |
|---|---|---|
| Type materiaal | - | |
| Type asbest / % | asbestverdacht | |

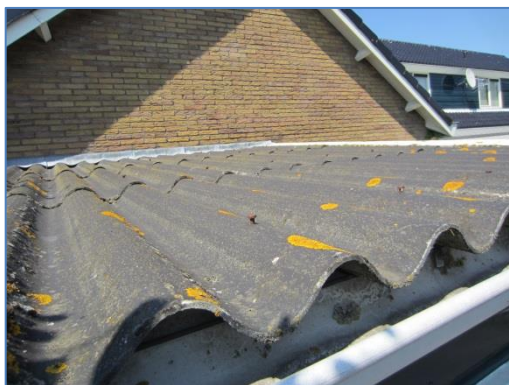
Asbest dak - Berging (Barwoutswaarder 87A)

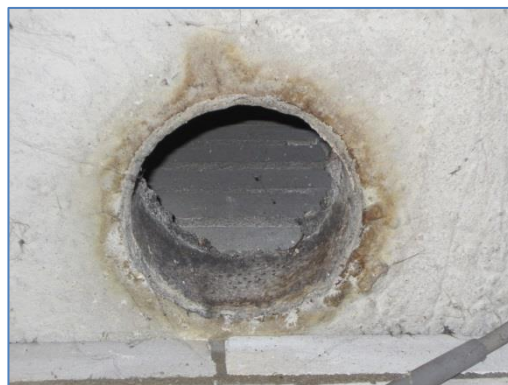
Asbest doorvoering in garage (Barwoutswaarder 87A)

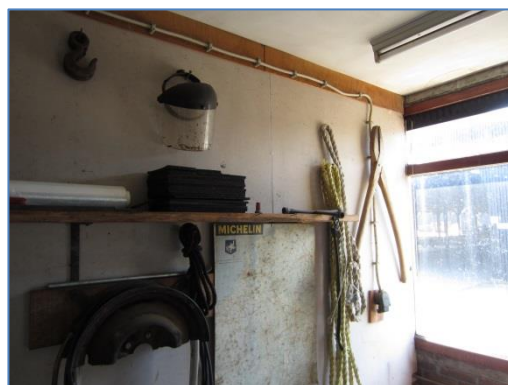
Asbest wandbeplating cv-ruimte (werkplaats)

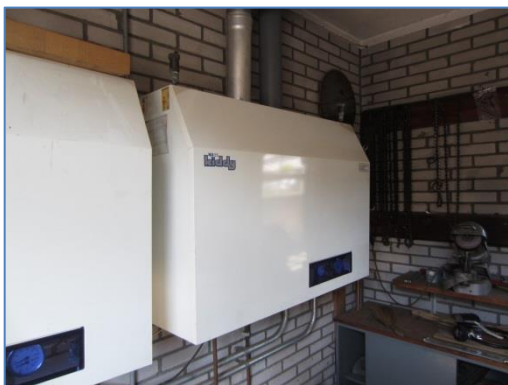
Asbest verdachte ketels cv-ruimte (werkplaats)

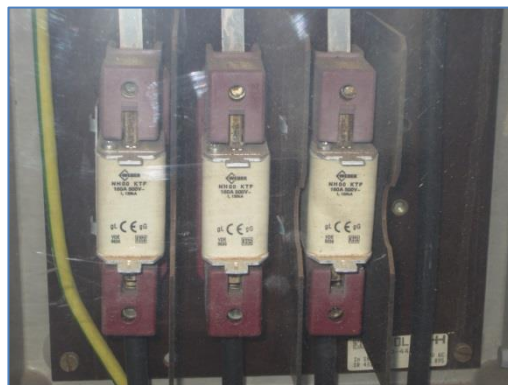
Asbest verdachte zekeringen (werkplaats)

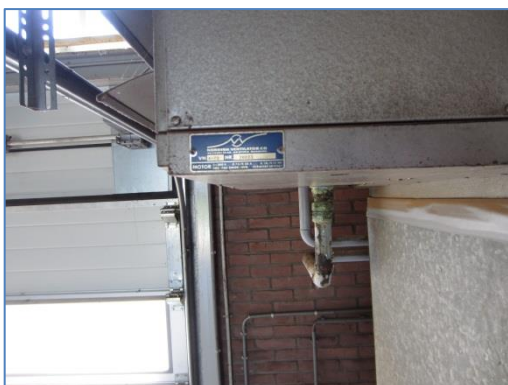
Asbest verdachte ventilatieunit (werkplaats)

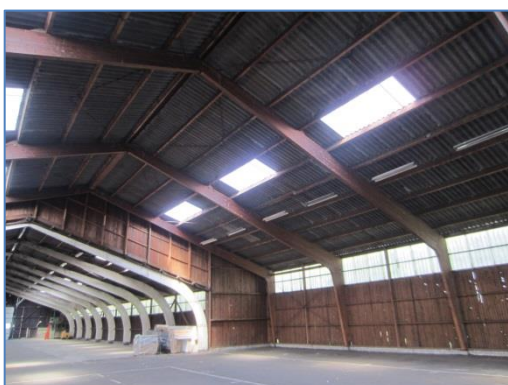
Binnenaanzicht Hal 1 (asbestdak)

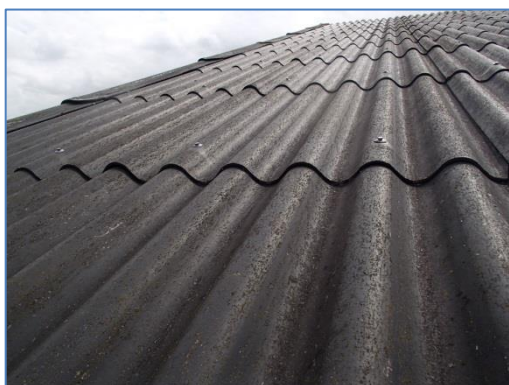
Niet asbesthoudend dak Hal 6

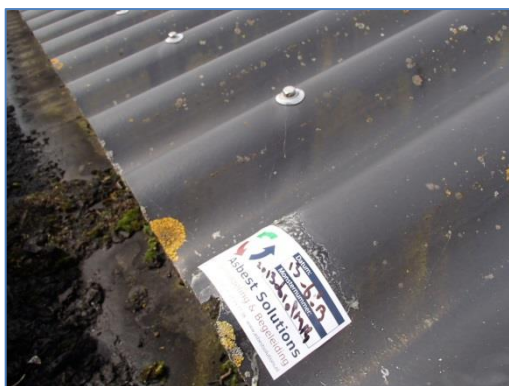
Niet asbesthoudend dak Hal 7

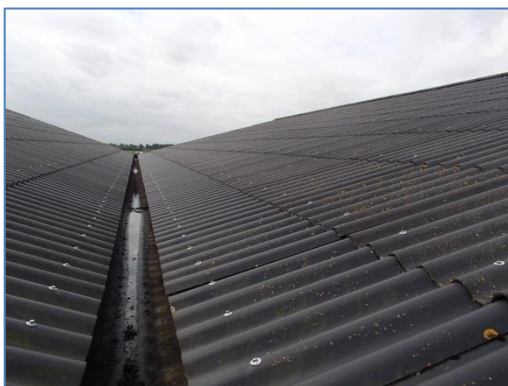
Niet asbesthoudend dak Hal 8
