Datum: 20 juni 2017

Bestemd voor: Erik Wiltenburg Bouwkundig Tekembureau

Op 13 juni 2017 is een nadere inspectie uitgevoerd ter plaatse van Geestdorp 4 te Woerden. Hierbij is het te slopen pand nader geïnspecteerd op de geschiktheid voor vleermuizen. Aanleiding hiervoor is een ecologische quickscan (Habitat, 16 december 2016, kenmerk CTVI2016-5) waarin wordt vastgesteld dat het gebouw geschikt is voor vleermuizen. Hierbij wordt opgemerkt dat een quickscan (zoals de naam al zegt) een eerste verkenning is van de geschiktheid voor beschermde soorten. Met name door het opruimen van de opslagruimte op de zolder van het gebouw is er een aanleiding ontstaan om nog eens goed te kijken of het gebouw daadwerkelijk geschikt is voor vleermuizen.

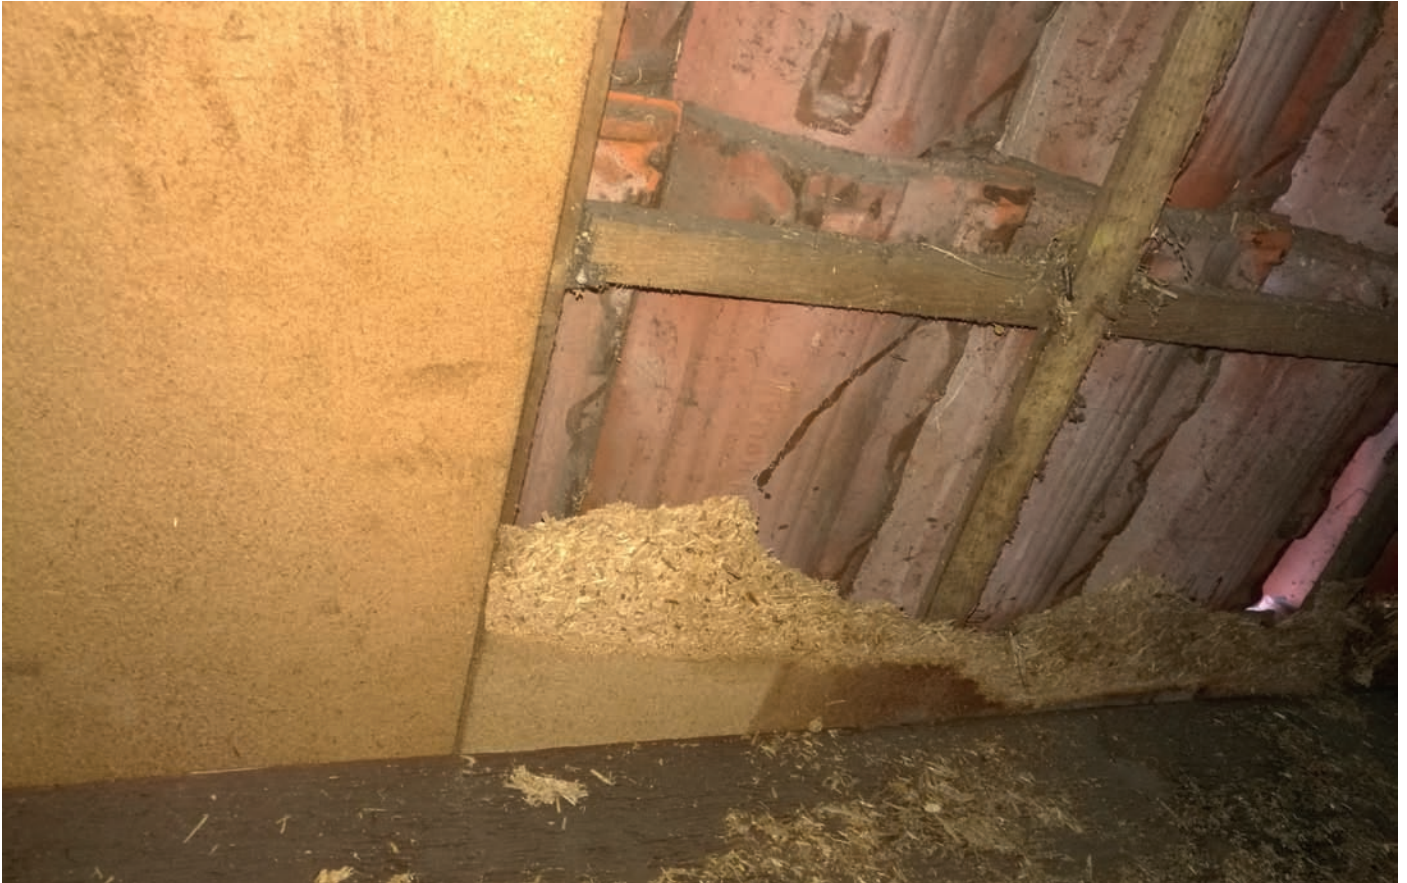
Aan de noordkant van het dak zitten twee openingen van waar uit een ruimte tussen de dakpannen en het dakbeschot (spaanplaten) toegankelijk is. In de spaanplaten zitten echter op veel plekken gaten. Op de plekken van de gaten in de spaanplaat leidt de opening wederom direct weer naar de zolderruimte (zie foto 1 in bijlage). Het dak is niet geïsoleerd en zal daarom qua temperatuur weinig afwijken van de buitentemperatuur. Dat wil zeggen zeer warm op zonnige dagen en zeer koud in de winter. Deze omstandigheden zijn niet ideaal voor vleermuizen. Verder bevinden de openingen zich op een slechte plek (zie foto 2 in bijlage) voor vleermuizen. De ene opening zit direct achter een buis en hier was bovendien spinrag aanwezig (aanwezigheid van spinrag duidt op geen gebruik door vleermuizen). De andere opening bevindt zich net boven de dakrand waardoor de aanvliegroute beperkt wordt. Beide openingen zijn met een zaklamp en boomcamera geïnspecteerd op uitwerpselen van vleermuizen, welke niet zijn aangetroffen.

*Foto 1: de spaanplaten van het dakbeschot ontbreken op sommige plekken*

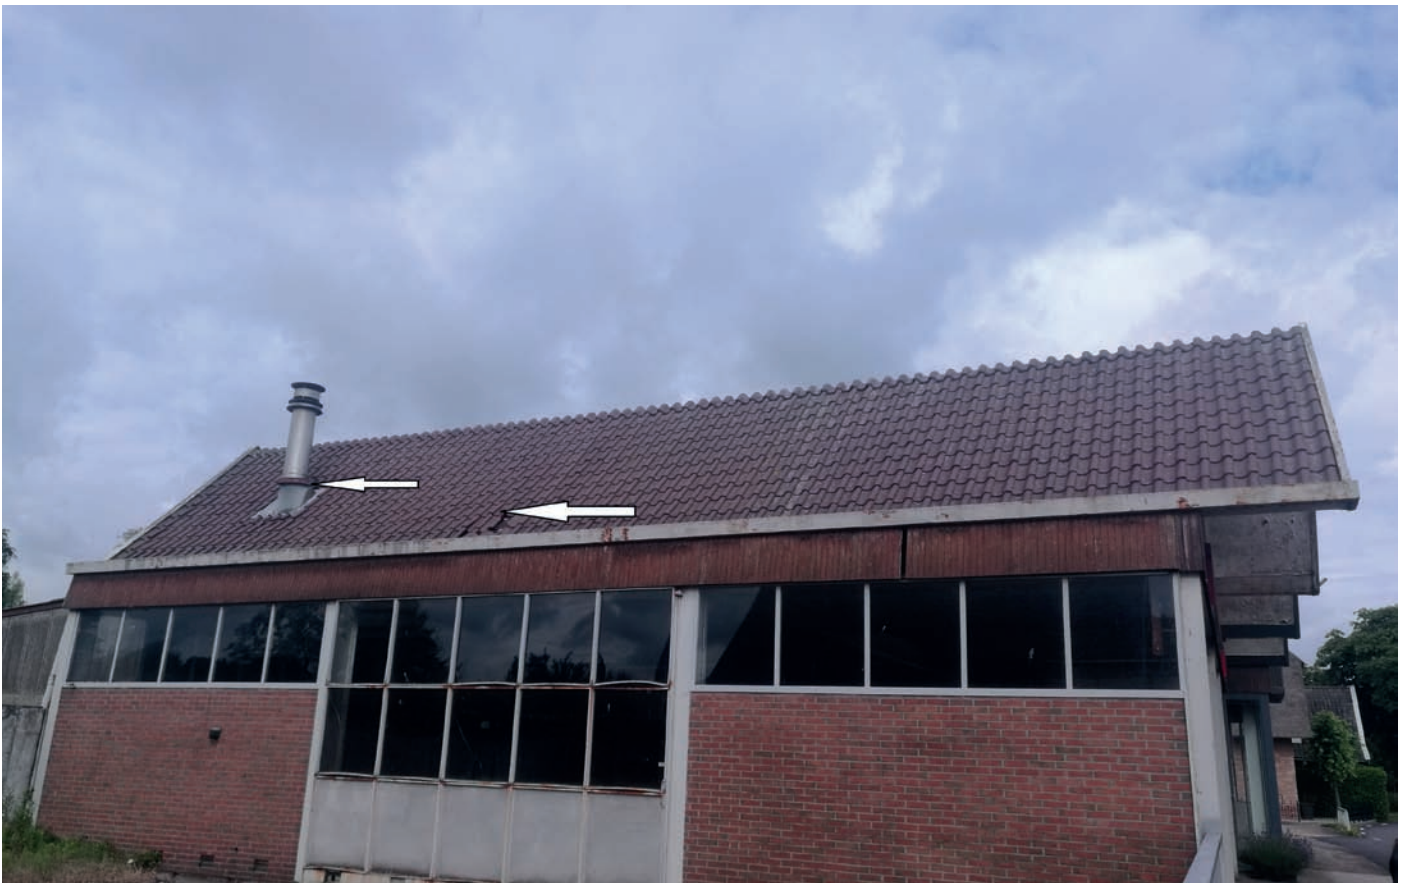
*Foto 2: er bevinden zich enkele openingen in de dakpannen, maar deze bevinden zich op een plek met een slechte aanvliegmogelijkheid.*

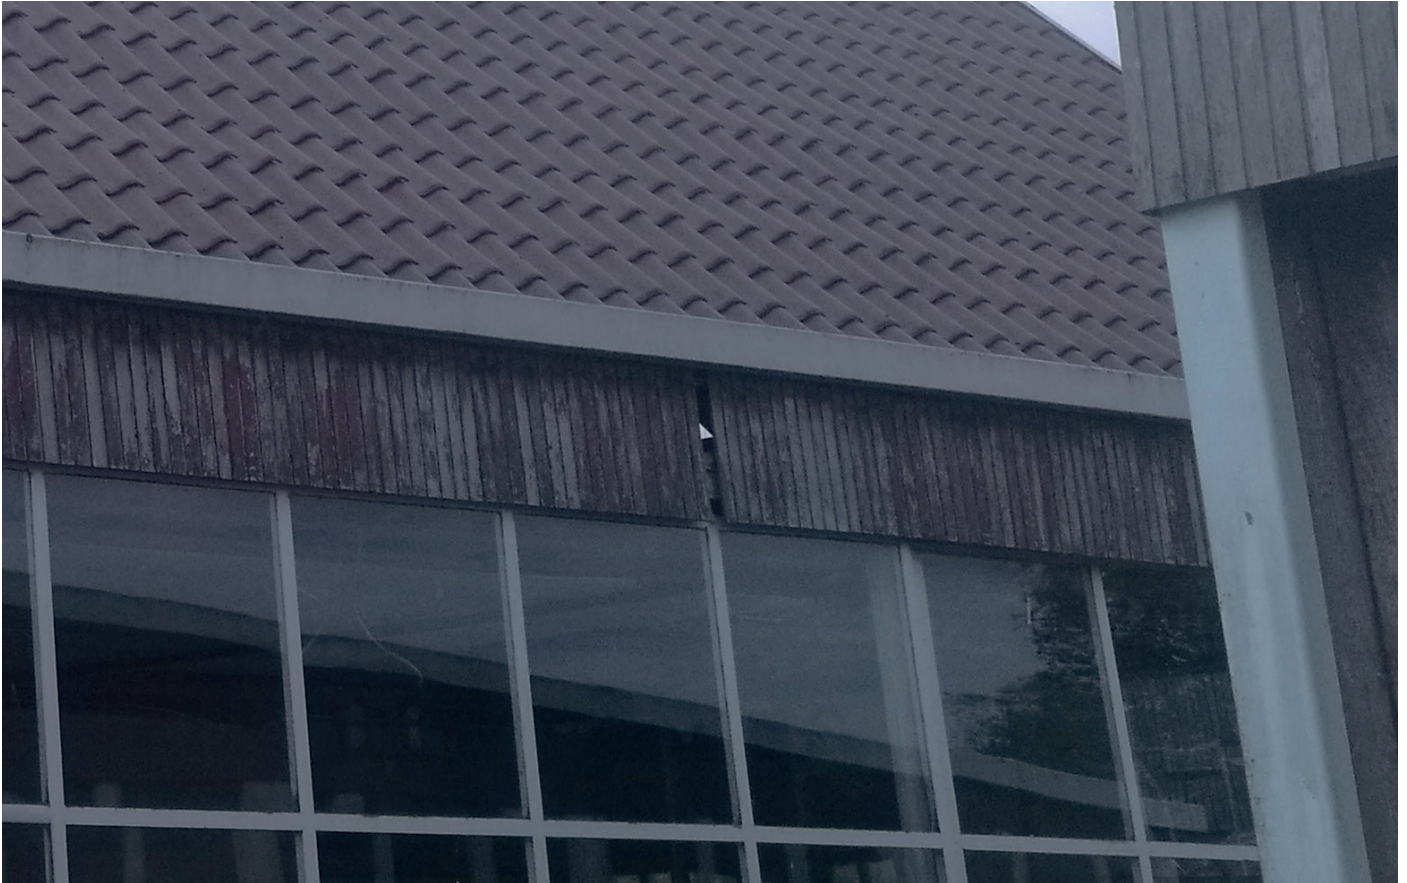
*Foto 3: de opening in de rui houten planken leidt direct tot de op en zolderruimte.*
