# Bomen Effect Analyse

## Locatie: Lidl Woerden

### Iepenlaan 1

| | Dossiernummer | BEA20170503HB |

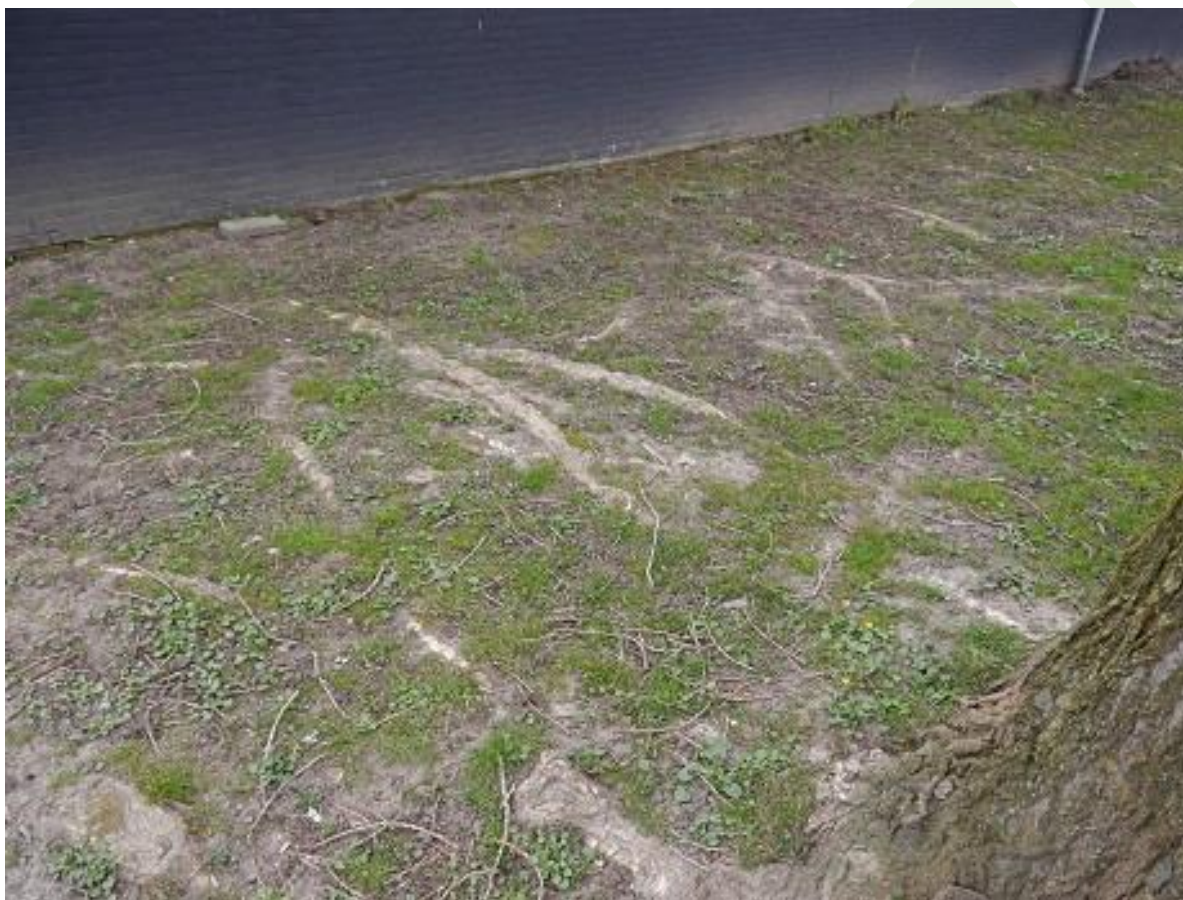
De meeste te behouden bomen zijn redelijk vitaal. De beworteling is oppervlakkig en beslaat een groot oppervlak doordat de ondergrond moeilijk doordringbaar is voor wortels. De bomen hebben geen grote defectsymptomen, alleen diverse bomen hebben wortelschade door de oppervlakkige beworteling en daardoor schade van de wielen van parkerende auto's en maaiactiviteiten van maaimachines.

*Afbeelding 11: beschadigde wortels door oppervlakkige beworteling en maaimachines (bron: Botani Specialist)*

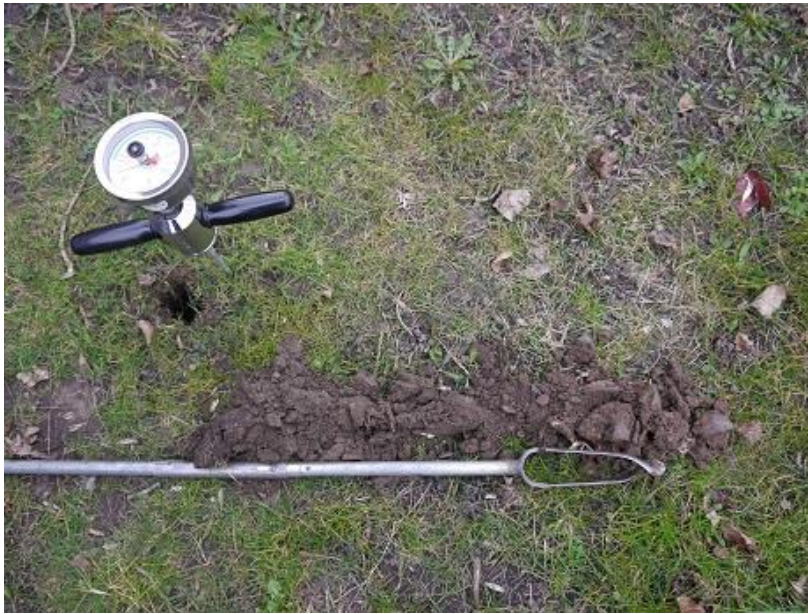
Alle bodemkundige onderzoeken laten hetzelfde beeld zien. Op de onderzochte plaatsen aan de zijde van de Waardsebaan is beworteling mogelijk tot ca. 50 cm diepte. Daaronder is de indringsweerstand voor de wortels te hoog, nl.  $\geq 3 \text{ MPa/cm}^2$ . Onder de genoemde 50 cm zit een storende laag van puin vermengd met klei en er is roestvorming. Dit duidt op een stagnerende grondwaterstand of een schijn grondwaterstand.

Afbeelding 13: bodemprofiel nabij boom 3, 4 en 5 (Bron: Botani Specialist)

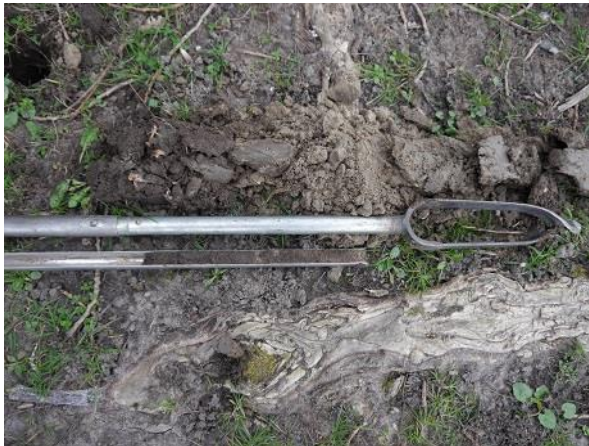
Bij de populieren is de doorwortelbare diepte nog geringer doordat zich ca. 20 cm onder het maaiveld, een zandlaag aanwezig is welke ervoor zorgt dat de 2 populieren met het wortelgestel extreem oppervlakkig wortelen richting en het huidige pand van de Lidl tot aan de gevel.

Afbeelding 14: zandlaag bij populieren (Bron: Botani Specialist)

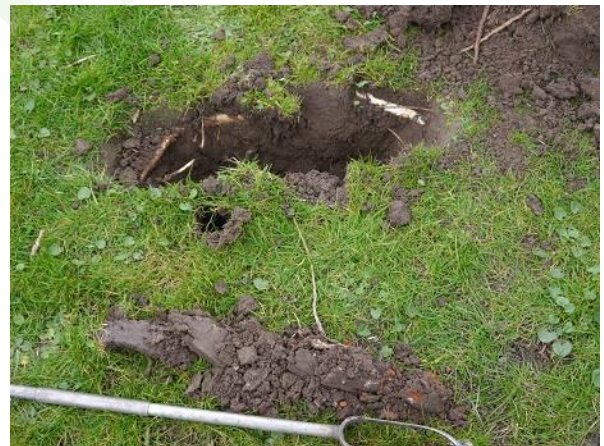
Afbeelding 15: oppervlakkige beworteling en roestvorming op 50 cm diepte.

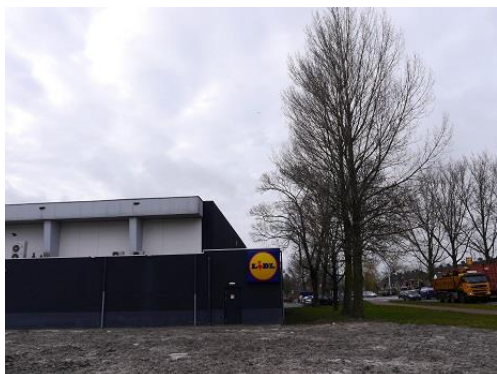
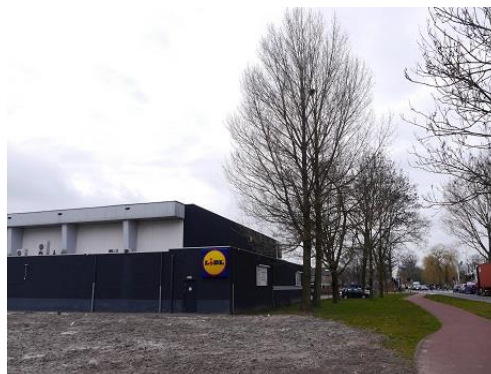
Boom 1 populier

| boom nr. | Nederl. naam | Lat. Naam | standplaats | stam omtrek (cm) | diameter stam (cm) | hoogte (m) | diameter kroonprojectie (m) | takvrije zone (m) | 1 <sup>e</sup> indruk | blad (Google Maps) | bloei/vrucht | tak | stam | stamvoet | wortel | conclusie |
|---|---|---|---|---|---|---|---|---|---|---|---|---|---|---|---|---|
| 1 | populier | Populus | gras | 190 | 60 | 25 | 9 | 4 | goed | groen | nvt | goed | goed | goed | bloot | gezond |
| | | canadensis | | | | | | | | goed | | | | | oppervlakkig | behouden |
| | | | | | | | | | | | | | | | beschadigd | |

Deze zijn gezond, standvastig en hebben een uitgebreid oppervlakkig wortelgestel.

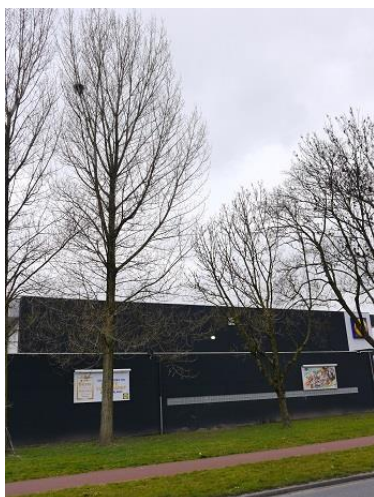
Boom 2 populier

| boom nr. | Nederl. naam | Lat. Naam | standplaats | stam omtrek (cm) | diameter stam (cm) | hoogte (m) | diameter kroonprojectie (m) | takvrije zone (m) | 1 <sup>e</sup> indruk | blad (Google Maps) | bloei/vrucht | tak | stam | stamvoet | wortel | conclusie |
|---|---|---|---|---|---|---|---|---|---|---|---|---|---|---|---|---|
| 2 | populier | Populus | gras | 180 | 57 | 25 | 8 | 4 | goed | groen | nvt | goed | goed | goed | bloot | gezond |
| | | canadensis | | | | | | | | goed | | | | | oppervlakkig | behouden |
| | | | | | | | | | | | | | | | beschadigd | |

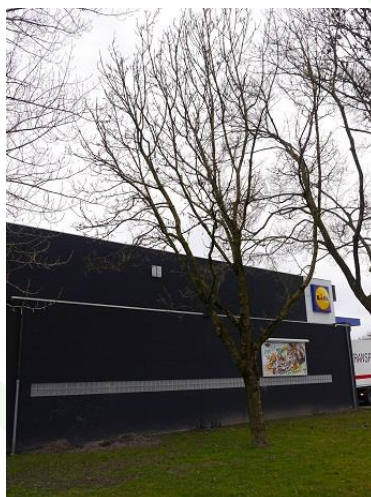
Boom 3 es

| boom nr. | Nederl. naam | Lat. Naam | standplaats | stam omtrek (cm) | diameter stam (cm) | hoogte (m) | diameter kroonprojectie (m) | takvrije zone (m) | 1 <sup>e</sup> indruk | blad (Google Maps) | bloei/vrucht | tak | stam | stamvoet | wortel | conclusie |
|---|---|---|---|---|---|---|---|---|---|---|---|---|---|---|---|---|
| 3 | es | Fraxinus | gras | 120 | 38 | 15 | 7 | 2 | slecht | geel | veel | slechte groei | scheef | goed | oppervlakkig | niet behouden |
| | | excelsior | | | | | | | | weinig | | snoeischade | snoeiwonden | | | |
| | | | | | | | | | | | | deels dood | | | | |

Deze bomen zijn niet erg gezond, de ontwikkeling van tak en blad is gering. Mogelijk zijn de bomen licht aangetast door de essentaksterfte. Essen verderop in de straat hebben daar wel last van (Bron: Google Maps). De es (nr. 8) is nog niet zo heel lang geleden als jonge boom geplant. De andere essen kunnen een flinke verandering niet erg goed aan omdat de vitaliteit erg matig is!

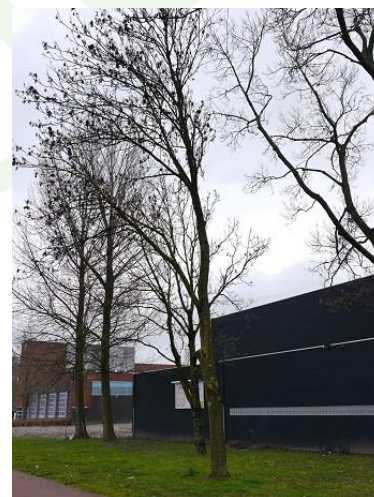
boom 4 es

| boom nr. | Nederl. naam | Lat. Naam | standplaats | stam omtrek (cm) | diameter stam (cm) | hoogte (m) | diameter kroonprojectie (m) | takvrije zone (m) | 1 <sup>e</sup> indruk | blad (Google Maps) | bloei/vrucht | tak | stam | stamvoet | wortel | conclusie |
|---|---|---|---|---|---|---|---|---|---|---|---|---|---|---|---|---|
| 4 | es | Fraxinus | gras | 125 | 40 | 18 | 7 | 4,5 | matig | groen | veel | slechte groei | snoeiwonden | verdikt | oppervlakkig | niet behouden |
| | | excelsior | | | | | | | | redelijk | | snoeischade | | | | |

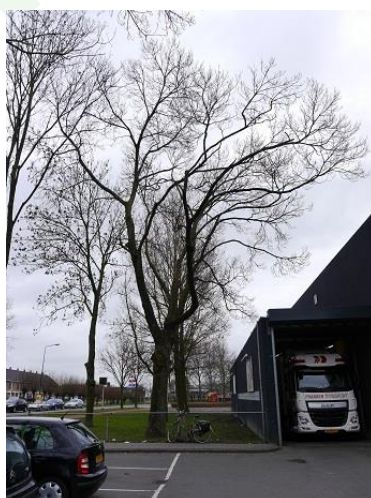
Boom 5 pluimes

| boom nr. | Nederl. naam | Lat. Naam | standplaats | stam omtrek (cm) | diameter stam (cm) | hoogte (m) | diameter kroonprojectie (m) | takvrije zone (m) | 1 <sup>e</sup> indruk | blad (Google Maps) | bloei/vrucht | tak | stam | stamvoet | wortel | conclusie |
|---|---|---|---|---|---|---|---|---|---|---|---|---|---|---|---|---|
| 5 | pluimes | Fraxinus | gras | 215 | 68 | 21 | 15 | 4 | redelijk | groen | nvt | matige groei | snoeiwonden | goed | oppervlakkig | behouden |
| | | ornus | | | | | | | | matig | | | | | | snoeien |

Deze bomen zijn gezonder dan de gewone essen met ook grote boomkronen. Deze zijn wel tamelijk transparant. Ook deze bomen hebben een beperkte ondergrondse groeiplaats en oppervlakkige beworteling. De bomen en de kroonprojectie moeten tijdens de bouw goed beschermd worden.

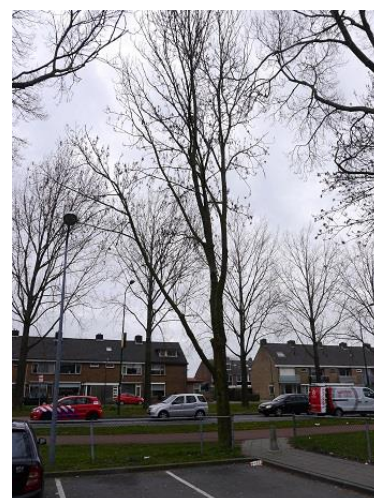
Boom 6 es

| boom nr. | Nederl. naam | Lat. Naam | standplaats | stam omtrek (cm) | diameter stam (cm) | hoogte (m) | diameter kroonprojectie (m) | takvrije zone (m) | 1 <sup>e</sup> indruk | blad (Google Maps) | bloei/vrucht | tak | stam | stamvoet | wortel | conclusie |
|---|---|---|---|---|---|---|---|---|---|---|---|---|---|---|---|---|
| 6 | es | Fraxinus | gras | 140 | 44 | 18 | 9 | 2 | matig | licht groen | veel | snoeischade | snoeischade | goed | oppervlakkig | matig |
| | | excelsior | verharding | | | | | | | klein | | | holte | | | behouden? |

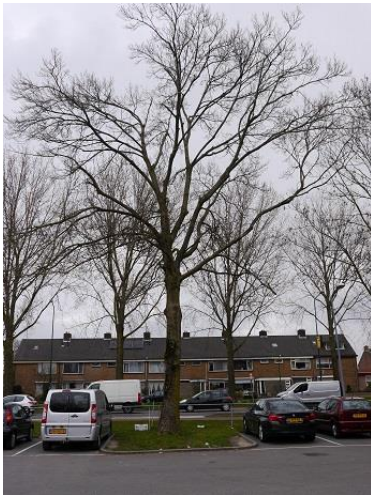
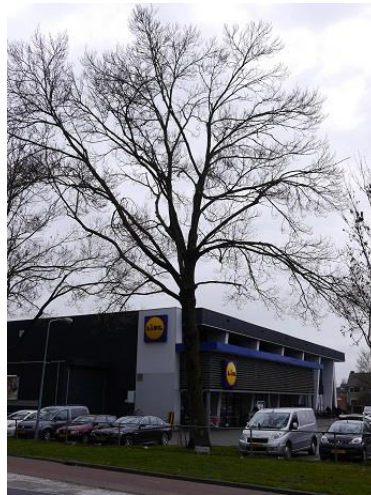
Boom 7 pluimes

| boom nr. | Nederl. naam | Lat. Naam | standplaats | stam omtrek (cm) | diameter stam (cm) | hoogte (m) | diameter kroonprojectie (m) | takvrije zone (m) | 1 <sup>e</sup> indruk | blad (Google Maps) | bloei/vrucht | tak | stam | stamvoet | wortel | conclusie |
|---|---|---|---|---|---|---|---|---|---|---|---|---|---|---|---|---|
| 7 | pluimes | Fraxinus | gras | 215 | 68 | 19 | 16 | 5 | redelijk | groen | nvt | snoeischade | snoeischade | goed | redelijk | gezond |
| | | ornus | parkeervak | | | | | | | te weinig | | weinig groei | | | parkeerschade | behouden |

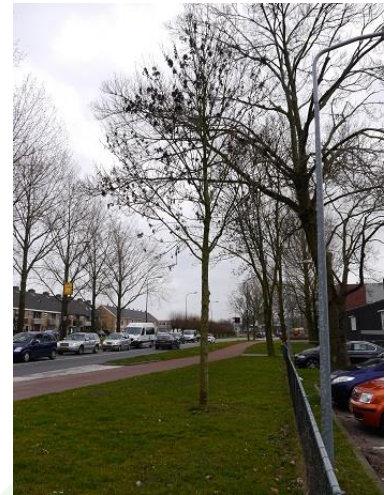
Boom 8 es

| boom nr. | Nederl. naam | Lat. Naam | standplaats | stam omtrek (cm) | diameter stam (cm) | hoogte (m) | diameter kroonprojectie (m) | takvrije zone (m) | 1 <sup>e</sup> indruk | blad (Google Maps) | bloei/vrucht | tak | stam | stamvoet | wortel | conclusie |
|---|---|---|---|---|---|---|---|---|---|---|---|---|---|---|---|---|
| 8 | es | Fraxinus | gras | 55 | 17 | 7 | 3 | 3 | matig | groen | normaal | weinig groei | hijsschade | goed | goed | behouden |
| | | excelsior | | | | | | | | | | | bij verplanting | | | |

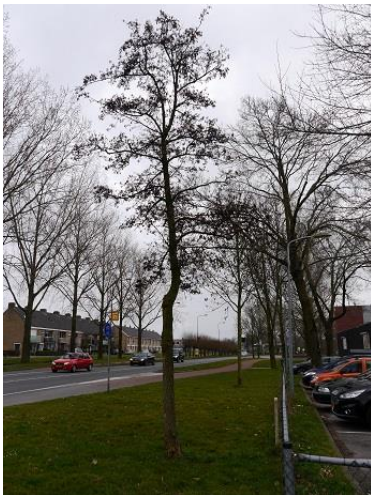
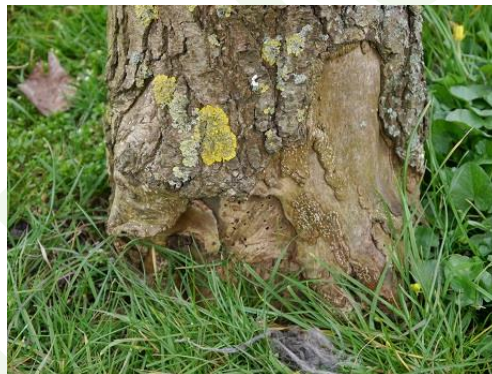
Boom 9 els

| boom nr. | Nederl. naam | Lat. Naam | standplaats | stam omtrek (cm) | diameter stam (cm) | hoogte (m) | diameter kroonprojectie (m) | takvrije zone (m) | 1 <sup>e</sup> indruk | blad (Google Maps) | bloei/vrucht | tak | stam | stamvoet | wortel | conclusie |
|---|---|---|---|---|---|---|---|---|---|---|---|---|---|---|---|---|
| 9 | els | Alnus | gras | 60 | 19 | 6 | 2 | 3 | matig | groen | veel | gedrongen | scheef | schade | oppervlakkig | niet behouden |
| | | glutinosa | | | | | | | | klein | | weinig groei | vervormd | rotting | leidingen | |

Een nietig boompje welke op kabels en leidingen staat, niet vitaal is en waarvoor geen kosten tot behoud hoeven te worden gemaakt.

Boom 9 beschadigde stamvoet

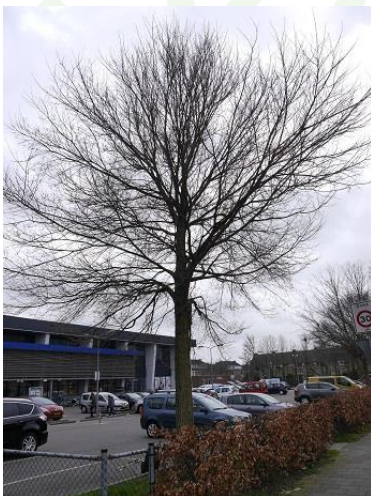
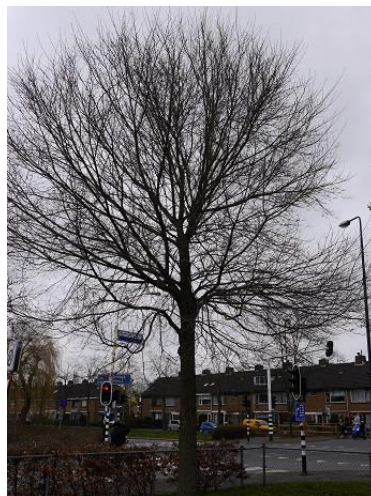
Boom 10 iep

| boom nr. | Nederl. naam | Lat. Naam | standplaats | stam omtrek (cm) | diameter stam (cm) | hoogte (m) | diameter kroonprojectie (m) | takvrije zone (m) | 1 <sup>e</sup> indruk | blad (Google Maps) | bloei/vrucht | tak | stam | stamvoet | wortel | conclusie |
|---|---|---|---|---|---|---|---|---|---|---|---|---|---|---|---|---|
| 10 | iep | Ulmus | gras | 105 | 34 | 10 | 8 | 3 | goed | groen | nvt | groei matig | snoeischade | goed | oppervlakkig | gezond |
| | | minor | parkeervak | | | | | | | goed | | | | | parkeerschade | behouden |
| | | | | | | | | | | | | | | | weinig ruimte | snoeien |

Deze bomen kunnen in het nieuwe ontwerp niet gehandhaafd worden omdat de stamvoet tegen de nieuwe parkeergelegenheden zouden komen. Zoals is voorgesteld is het beter om opnieuw te beginnen met resistentere iepensoort welke een zuilvorm heeft zodat recht gedaan wordt aan de straatnaam Iepenlaan. Wel moet er dan veel aandacht geschonken worden aan een voldoende grote groeiplaats ondergronds. Er moeten dan ook voorzieningen onder de parkeerplaatsen gemaakt worden om voldoende doorwortelbare ruimte te creëren voor duurzame groeiplaatsen en ontwikkeling van de bomen. De kans op aanrij- of parkeerschade moet zoveel mogelijk voorkomen worden.

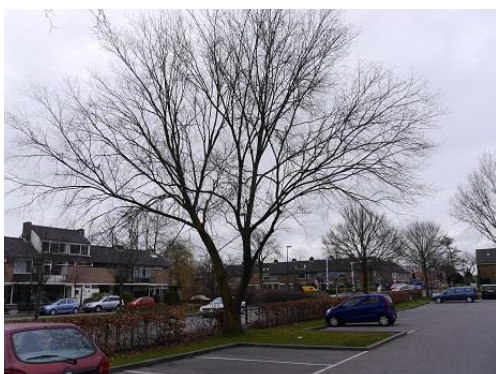
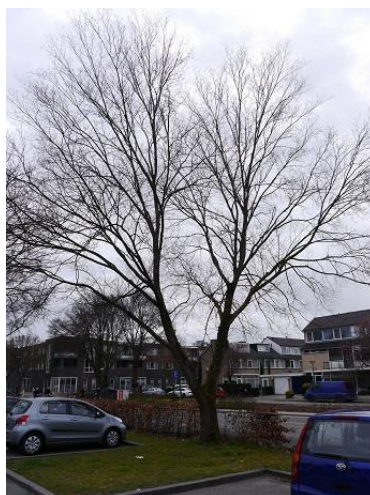
Boom 11 iep

| boom nr. | Nederl. naam | Lat. Naam | standplaats | stam omtrek (cm) | diameter stam (cm) | hoogte (m) | diameter kroonprojectie (m) | takvrije zone (m) | 1 <sup>e</sup> indruk | blad (Google Maps) | bloei/vrucht | tak | stam | stamvoet | wortel | conclusie |
|---|---|---|---|---|---|---|---|---|---|---|---|---|---|---|---|---|
| 11 | iep | Ulmus | gras | 180 | 58 | 15 | 15 | 1 | redelijk | gelig | nvt | redelijke groei | 2x scheef | goed | oppervlakkig | kroonvorm is |
| | | minor | parkeervak | | | | | | 2-stammig | transparant | | ook boven weg | goed | | leidingen | probleem |
| | | | | | | | | | | weinig | | | snoeischade | | weinig ruimte | snoeien |

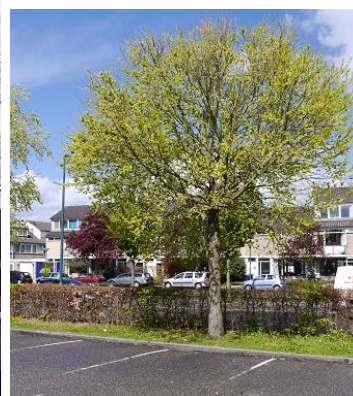
boom 19

| boom nr | Nederlandse naam | Latijnse naam | standplaats | stamomtrek (cm) | diameter stam (cm) | hoogte (m) | diameter kroonprojectie (m) | takrijke zone (m) | 1 <sup>e</sup> indruk | blad | bloei/vrucht | tak | stam | stamvoet | wortel | conclusie |
|---|---|---|---|---|---|---|---|---|---|---|---|---|---|---|---|---|
| 19 | iep | Ulmus | gras | 100 | 23 | 8 | 5 | 2,5 | redelijk | redelijk | nvt | matig | snoei- | goed | oppervlakkig | kroonvorm |
| | | minor | parkeervak | | | | | | | | | dode twijgen | schade | | | is probleem |

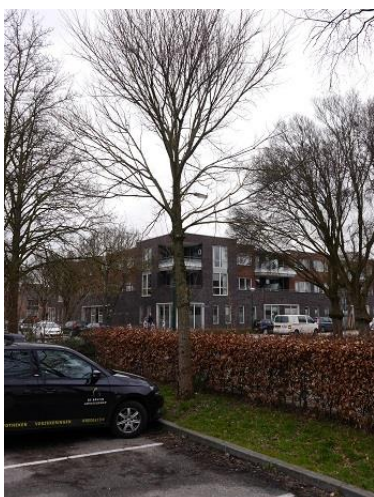
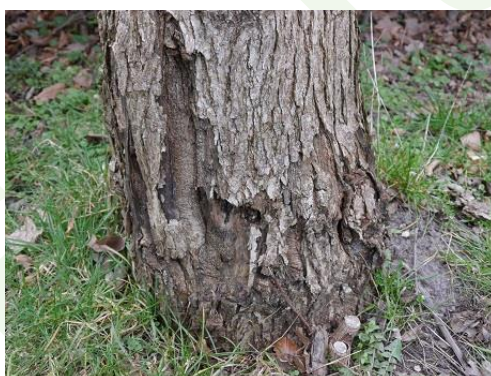
Boom 12 iep

| boom nr. | Nederl. naam | Lat. Naam | standplaats | stam omtrek (cm) | diameter stam (cm) | hoogte (m) | diameter kroonprojectie (m) | takvrije zone (m) | 1 <sup>e</sup> indruk | blad (Google Maps) | bloei/vrucht | tak | stam | stamvoet | wortel | conclusie |
|---|---|---|---|---|---|---|---|---|---|---|---|---|---|---|---|---|
| 12 | iep | Ulmus | gras | 85 | 27 | 9 | 6 | 3,5 | matig | groen | nvt | redelijke groei | snoeiwonden | schade | oppervlakkig | niet behouden |
| | | minor | parkeervak | | | | | | | | | | | rotting | weinig ruimte | |

Boom 12 beschadigde stamvoet

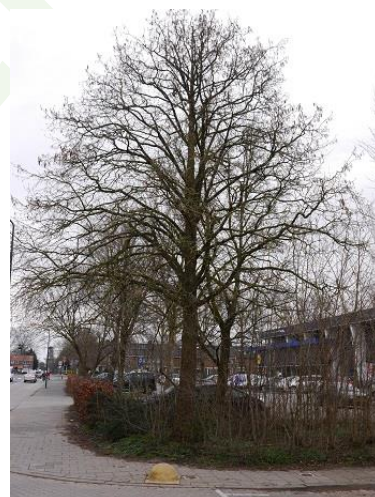
Boom 13 boomhazelaar

| boom nr. | Nederl. naam | Lat. Naam | standplaats | stam omtrek (cm) | diameter stam (cm) | hoogte (m) | diameter kroonprojectie (m) | takvrije zone (m) | 1 <sup>e</sup> indruk | blad (Google Maps) | bloei/vrucht | tak | stam | stamvoet | wortel | conclusie |
|---|---|---|---|---|---|---|---|---|---|---|---|---|---|---|---|---|
| 13 | boomhazelaar | Corylus | heestervak | 124 | 40 | 11 | 8 | 3 | goed | groen | normaal | redelijke groei | goed | goed | goed | behouden |
| | | columna | | | | | | | | | | doorhangend | | | | snoeien |
| | | | | | | | | | | | | topsterfte | | | | |

Deze boom is de enige boomhazelaar op dit stuk van de Hazelaarstraat welke toekomst heeft! De boom is redelijk vitaal, maar dient wel gesnoeid te worden om geen schade aan en door het verkeer te veroorzaken. De 2<sup>e</sup> boomhazelaar, staande in de strook bosplantsoen is van slechte kwaliteit en zal op termijn verwijderd moeten worden.

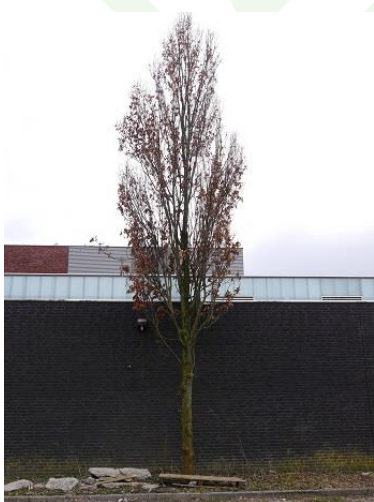
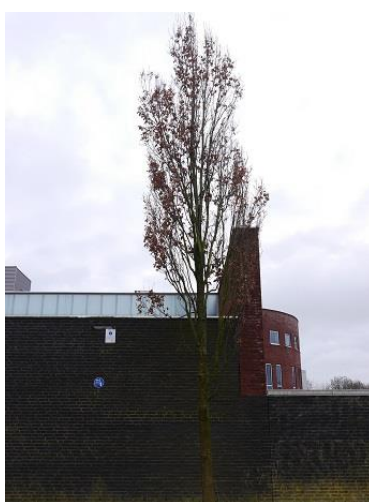
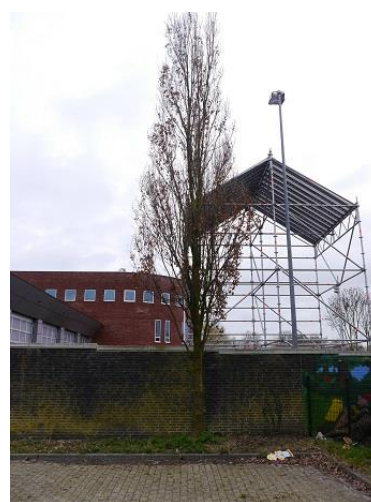
| boom nr. | Nederl. naam | Lat. Naam | standplaats | stam omtrek (cm) | diameter stam (cm) | hoogte (m) | diameter kroonprojectie (m) | takvrije zone (m) | 1 <sup>e</sup> indruk | blad (Google Maps) | bloei/vrucht | tak | stam | stamvoet | wortel | conclusie |
|---|---|---|---|---|---|---|---|---|---|---|---|---|---|---|---|---|
| 14 | eik | Quercus | groenstrook | 65 | 20 | 10 | 2 | 2 | goed | groen | nvt | goed | snoeischade | goed | weinig ruimte | behouden |
| 15 | eik | Quercus | groenstrook | 65 | 20 | 10 | 2 | 2 | goed | groen | nvt | goed | snoeischade | goed | weinig ruimte | behouden |
| 16 | eik | Quercus | groenstrook | 65 | 20 | 10 | 2 | 2 | goed | groen | nvt | goed | snoeischade | goed | weinig ruimte | behouden |

Deze bomen horen kadastraal bij het grondgebied van de brandweerkazerne. De eiken hebben te weinig groeiruimte onder- en bovengronds. Beter is het om de bomen dan te verplaatsen en ergens anders in te passen. De reden is dat in het huidige ontwerp de vrachtwagens vlak langs de kroon komen met eventuele schade aan boom of vrachtwagen. Zeker als de bomen verder uitgroeien. Een betere groeiplaats kan zijn meer in de richting achterzijde brandweerkazerne richting Hazelaarstraat zodat de autowrakken ook niet zo zichtbaar meer zijn.

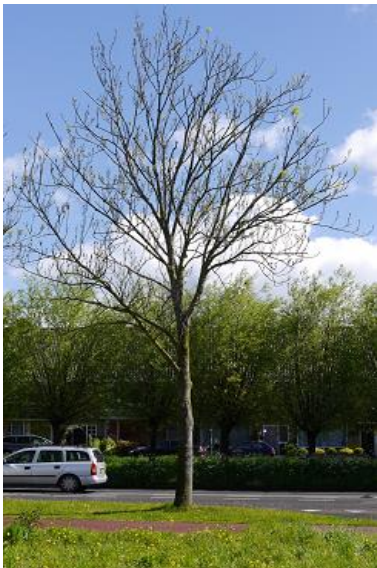
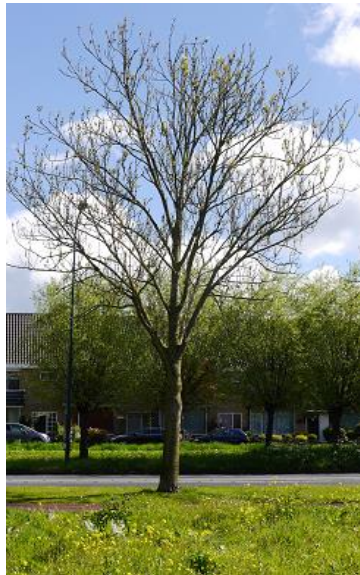
| boom nr | Nederlandse naam | Latijnse naam | standplaats | stamomtrek (cm) | diameter stam (cm) | hoogte (m) | diameter kroonprojectie (m) | takrijke zone (m) | 1 <sup>e</sup> indruk | blad | bloei/vrucht | tak | stam | stamvoet | wortel | conclusie |
|---|---|---|---|---|---|---|---|---|---|---|---|---|---|---|---|---|
| 17 | es | Fraxinus | openbare | 110 | 35 | | | | slecht | matig | | dood hout | | | | verwijderen |
| | | exelsior | grasstrook | | | | | | | | | | | | | tbv uitrit |
| 18 | es | Fraxinus | openbare | 110 | 35 | | | | matig | matig | | slechte groei | | | | |
| | | exelsior | grasstrook | | | | | | | | | | | | | |

Deze bomen staan in openbaar groen waardoor de gemeente eigenaar is van de bomen. Indien de Lidl deels de uitrit van de brandweer wil gebruiken, zal boom 17 moeten verdwijnen in overleg met de gemeente. Boom nr. 18 heeft een matige conditie, daardoor is het misschien verstandig deze ook te verwijderen en voor een nieuw exemplaar te vervangen.

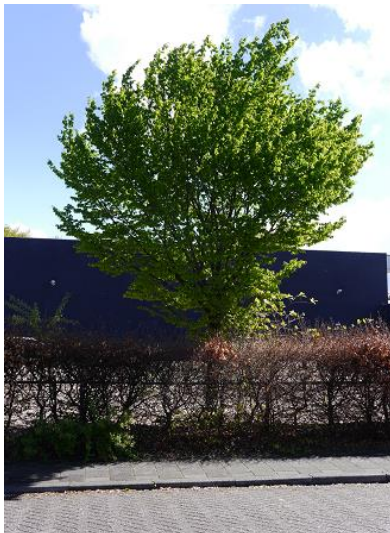
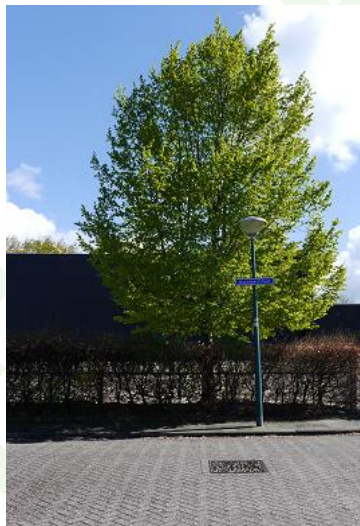
| boom nr | Nederlandse naam | Latijnse naam | standplaats | stamomtrek (cm) | diameter stam (cm) | hoogte (m) | diameter kroonprojectie (m) | takrijke zone (m) | 1 <sup>e</sup> indruk | blad | bloei/vrucht | tak | stam | stamvoet | wortel | conclusie |
|---|---|---|---|---|---|---|---|---|---|---|---|---|---|---|---|---|
| 20 | haagbeuk | Carpinus | oude | 81 | 26 | 8 | 5 | 1,7 | redelijk | goed | nvt | verwaarloosde | goed | matig | in 'bloempot' | snoeien |
| | | betulus | schoolplein | | | | | | | | | snoei | | | beschadigd | behouden |
| 21 | haagbeuk | Carpinus | oude | 88 | 28 | 10 | 5 | 2 | goed | goed | nvt | verwaarloosde | goed | matig | in 'bloempot' | snoeien |

Beide bomen hebben in een te kleine doorwortelbare ruimte gestaan en zijn nooit gesnoeid. Daardoor hebben de bomen geen normale groeiritmen gehad en zijn er dikke gesteltakken op geringe hoogte gevormd. Er zal drastisch gesnoeid moeten worden en de groeiplaats dient verbeterd te worden. Ook is deze grondverbetering nodig als de (bestaande) groenstrook doorgetrokken wordt.

De 2 haagbeuken zouden kunnen behouden worden mits ze deskundig gesnoeid worden ook de groeiplaatsen verbeterd worden.

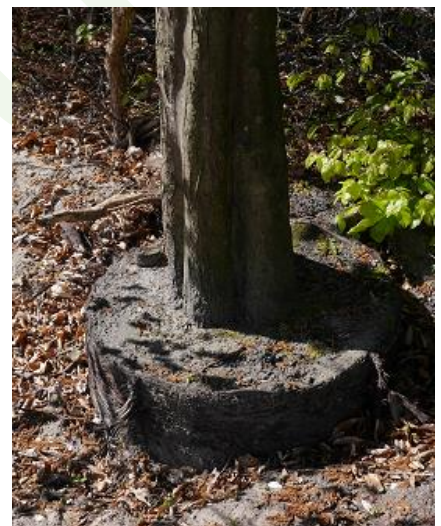
'Bloempot' standplaats

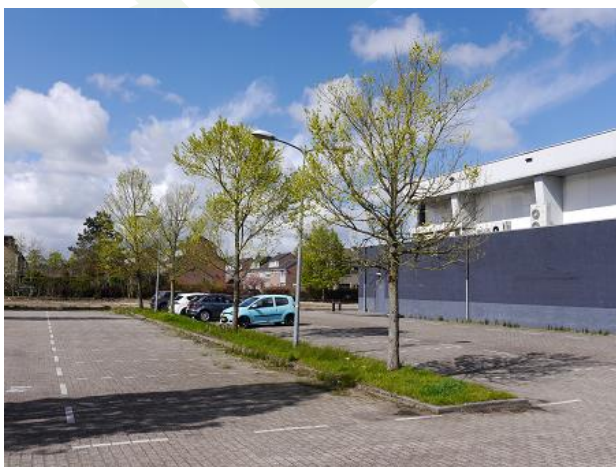
Boom 22 t/m 25 (van links naar rechts)

| boom nr | Nederlandse naam | Latijnse naam | standplaats | stamomtrek (cm) | diameter stam (cm) | hoogte (m) | diameter kroonprojectie (m) | takrijke zone (m) | 1 <sup>e</sup> indruk | blad | bloei/vrucht | tak | stam | stamvoet | wortel | conclusie |
|---|---|---|---|---|---|---|---|---|---|---|---|---|---|---|---|---|
| 22 | iep | Ulmus | gras | 21 | 70 | 8 | 3 | 1,9 | matig | matig | veel | verwaarloosde | snoei- | redelijk | weinig wortel | verwijderen |
| 23 | iep | Ulmus | gras | 20 | 65 | 5 | 3 | 1,9 | slecht | matig | veel | verwaarloosde | snoei- | redelijk | weinig wortel | verwijderen |
| 24 | iep | Ulmus | gras | 20 | 65 | 6 | 3 | 1,9 | matig | matig | veel | verwaarloosde | snoei- | redelijk | weinig wortel | verwijderen |
| 25 | iep | Ulmus | gras | 20 | 65 | 6 | 3 | 1,9 | matig | matig | veel | verwaarloosde | snoei- | redelijk | weinig wortel | verwijderen |

De 4 iepen op het huidige parkeerterrein achter de Lidl komen te vervallen. Eventueel kunnen deze hergebruikt worden naast de ingang van de brandweerkazerne / uitrit vrachtverkeer van de Lidl.

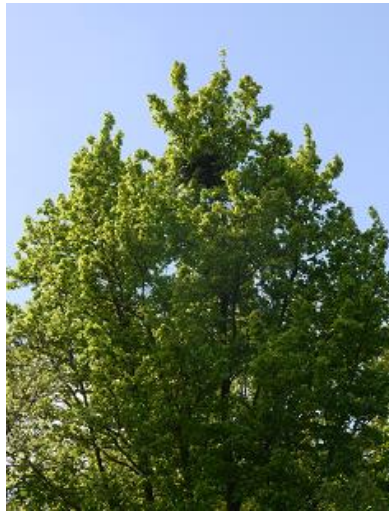
| boom nr | Nederlandse naam | Latijnse naam | standplaats | stamomtrek (cm) | diameter stam (cm) | hoogte (m) | diameter kroonprojectie (m) | takrijke zone (m) | 1 <sup>e</sup> indruk | blad | bloei/vrucht | tak | stam | stamvoet | wortel | conclusie |
|---|---|---|---|---|---|---|---|---|---|---|---|---|---|---|---|---|
| veldesdoorn | Acer | boom | exemplaar naast boomhazelaar (13) bevat een groot nest | | | | | | | | | | | | 1 (tijdelijk) handhaven | |

Esdoorn met nest

| boom nr | Nederlandse naam | Latijnse naam | standplaats | stamomtrek (cm) | diameter stam (cm) | hoogte (m) | diameter kroonprojectie (m) | takrijke zone (m) | 1 <sup>e</sup> indruk | blad | bloei/vrucht | tak | stam | stamvoet | wortel | conclusie |
|---|---|---|---|---|---|---|---|---|---|---|---|---|---|---|---|---|
| | campestre | struik | | | | | | | | | | | | | | snoeien |
