# Asbestinventarisatie

## Rietveld 40 te Woerden

Omschrijving onderzocht bouwwerk/gebouw, constructie of object: Bouwval en Romnyloods

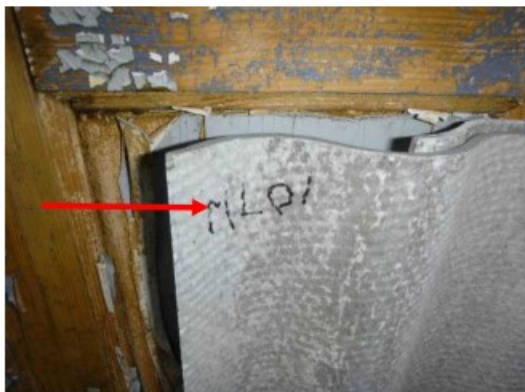
| Bron type | Monster-nummer | Omschrijving (toepassing) | Locatie | Foto | Afmeting en hoeveelheid | Bevestiging | Analyseresultaat | Hecht gebonden | Bereikbaarheid | Risicoklasse Indeling | Opmerking | B | V |
|---|---|---|---|---|---|---|---|---|---|---|---|---|---|
| 01 | ML01 | Golfplaat (los(liggend)) | Los in voormalige schuur | 1, 2 | 1 stuks | Los | 10-15% C, 2-5% Cr | Ja | G | 1 | In zijn geheel verwijderen | N | N |

Foto 1 - Bron - 01: Golfplaat

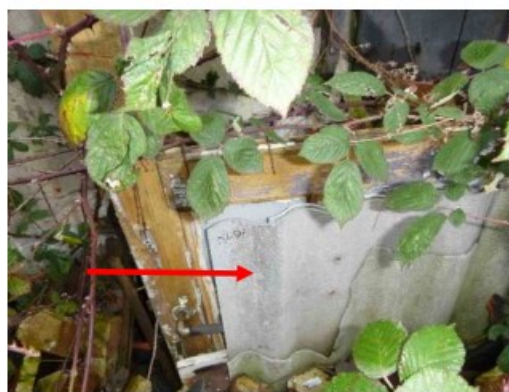
Foto 2 - Bron - 01: Golfplaat

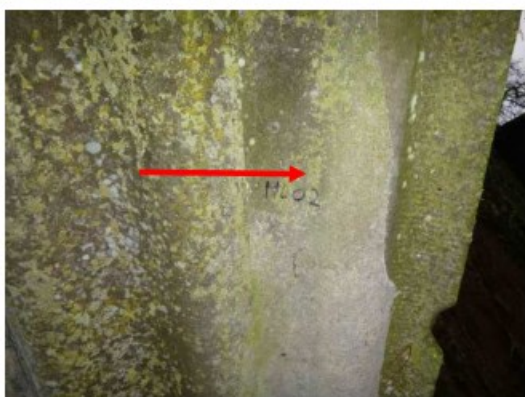
| Bron type | Monster-nummer | Omschrijving (toepassing) | Locatie | Foto | Afmeting en hoeveelheid | Bevestiging | Analyseresultaat | Hecht gebonden | Bereikbaarheid | Risicoklasse Indeling | Opmerking | B | V |
|---|---|---|---|---|---|---|---|---|---|---|---|---|---|
| 01 | ML02 | Golfplaat (los(liggend)) | Naast gebouw | 3, 4 | 1 stuks | Los | 15-30% C, 2-5% Cr | Ja* | G | 1 | In zijn geheel verwijderen | N | N |

Foto 3 - Bron - 01: Golfplaat

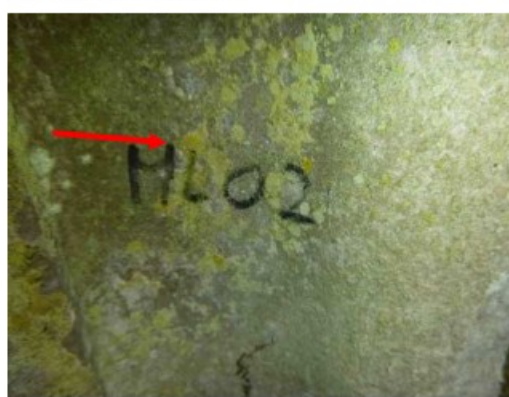
Foto 4 - Bron - 01: Golfplaat
