**Asbestinventarisatie conform het procescertificaat, zoals gepubliceerd in  
Staatscourant 68771 d.d. 6 december 2018**

**3 Schuren zijnde gehele bouwwerken.**

Van Teylingenweg 143  
3471 GH  
Kamerik  
Onbekend  
22 januari 2021  
KLA-2017-5490-2  
Definitief, revisie 2, versie 3.0

### Titelblad

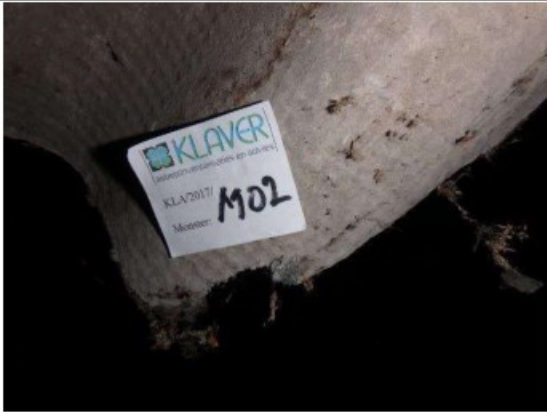
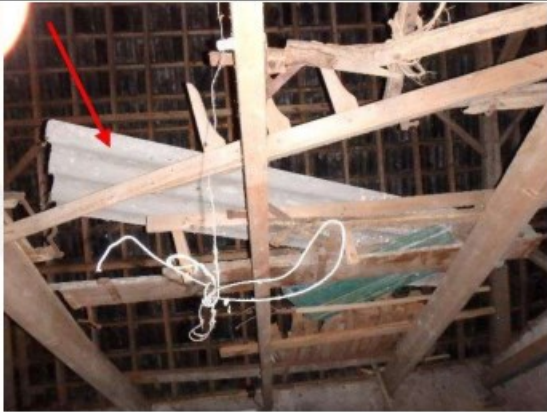
| Bronnummer | 2 |
| Plaats | Schuur 1 |
| Materiaal | Golfplaat |
| Staat materiaal | Licht beschadigd, niet verweerd |
| Asbestsoort(en) | Chrysotiel (serpentine)<br>crocidoliet (amfibool) |
| Percentages (%) | 10-15%<br>2-5% |
| Risicoklasse sanering | 1 |

| Verwijderingsmethode | Golfplaat in het geheel inpakken en verwijderen |

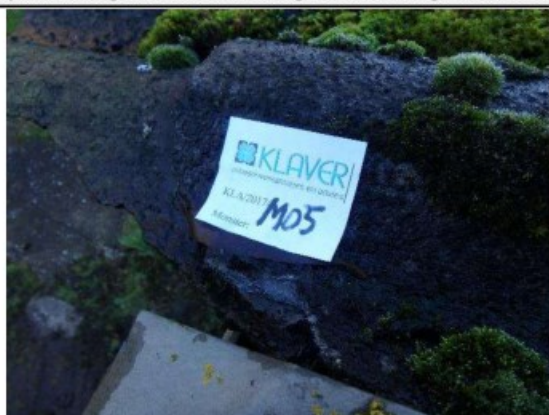
Foto 18 | Foto voor bron Golfplaat

Opmerkingen/aanbevelingen: **Reeds gesaneerd.**

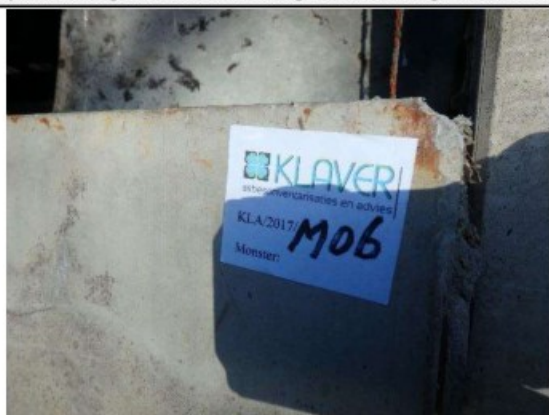
Foto 22 | Foto voor bron Gevelpanelen

Opmerkingen/aanbevelingen: **Reeds gesaneerd.**

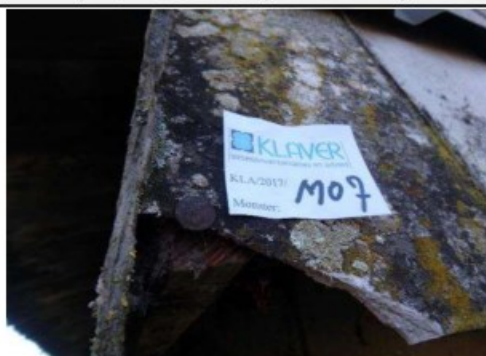
Foto 26 | Foto voor bron Cementplaat

Opmerkingen/aanbevelingen: **Reeds gesaneerd.**

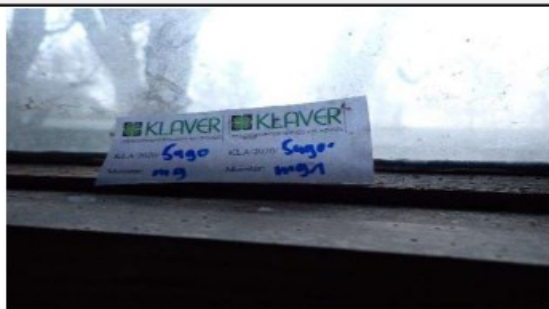
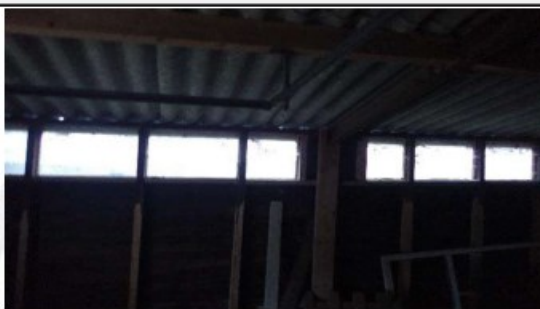
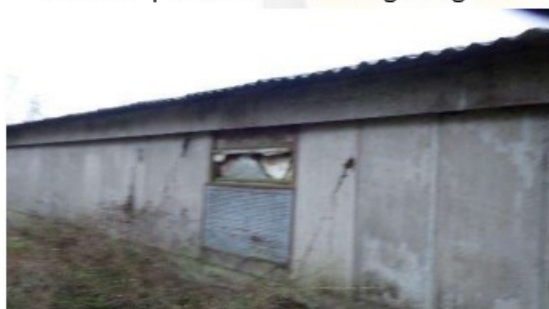
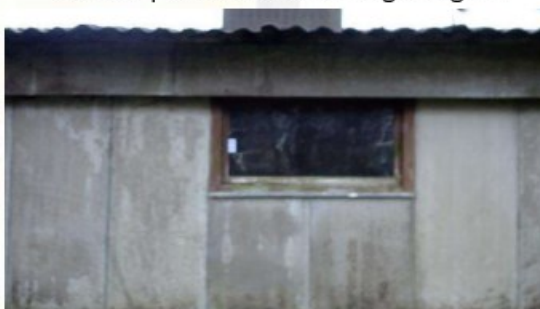
Opmerkingen/aanbevelingen: *Er zijn meerdere monsters genomen van de bron beglazingskit op verschillende locaties en als verzamelmonsters aangeboden bij het laboratorium hieruit kunnen we de conclusie trekken dat deze bron niet asbesthoudend is.*
