## **Geestdorp 27 Woerden**

### **BOUWHISTORISCHE VERKENNING**

## **Bouwhistorische Verkenning schuur Geestdorp 27 te Woerden**

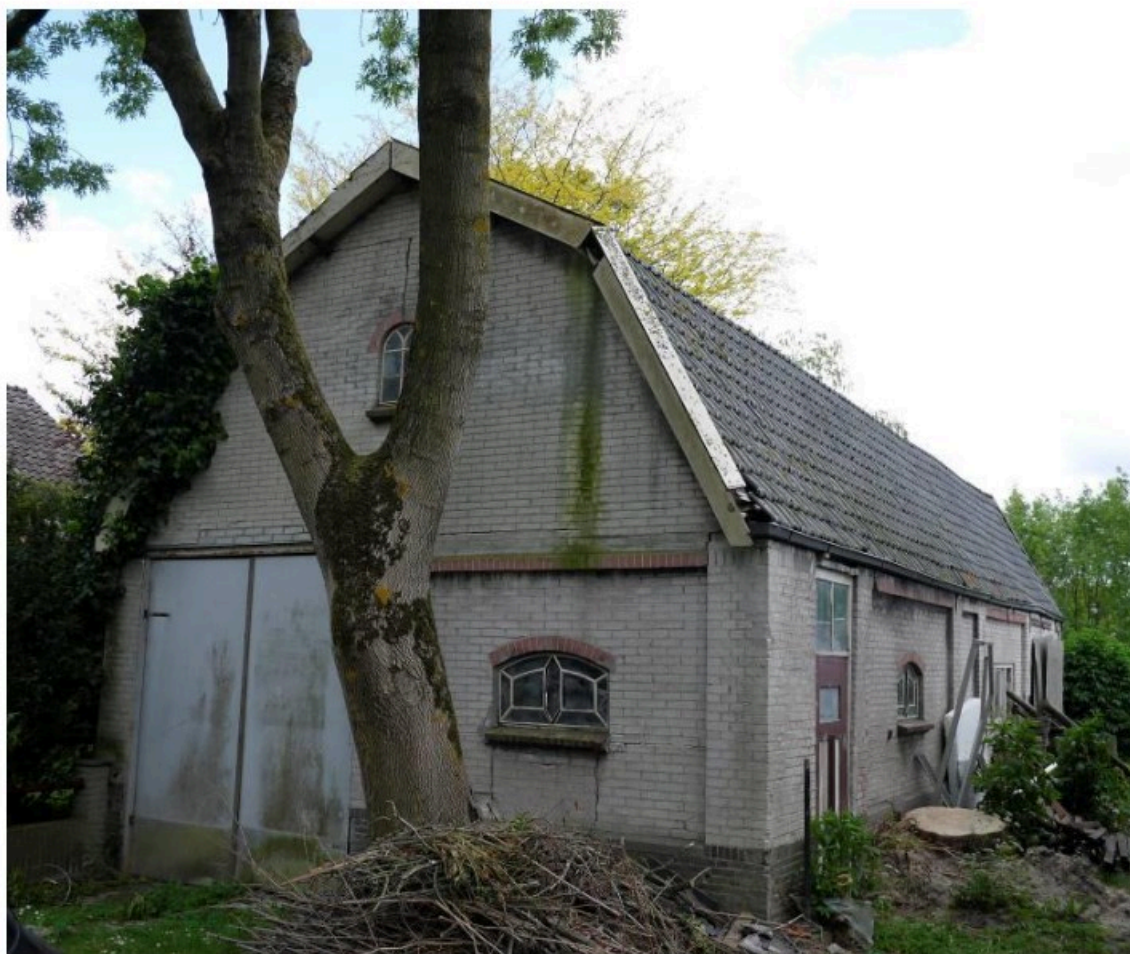
*Afbeelding 7: Noordgevel gezien vanuit het noordwesten.*

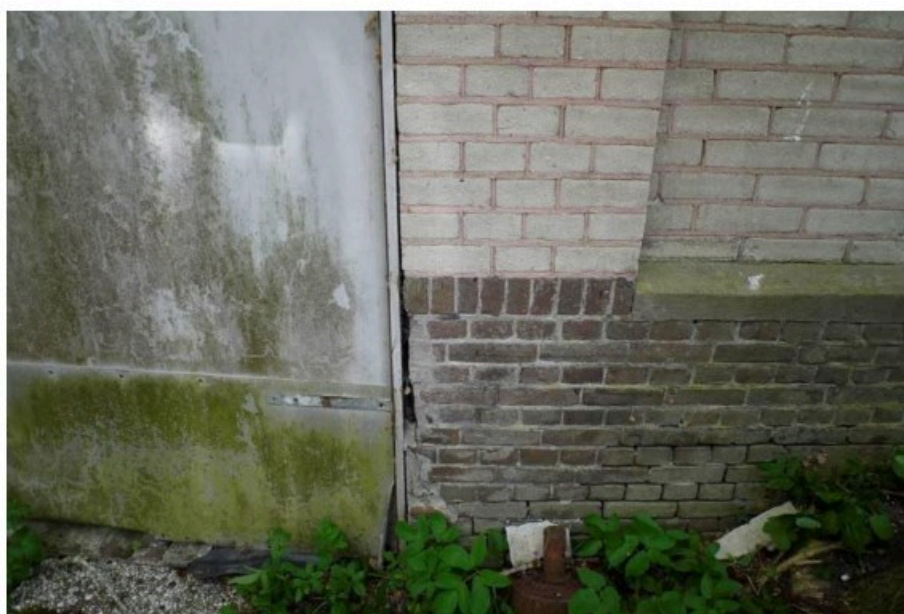
Afbeelding 8, detailopname moderne deuren, trasraam met kleinere stenen, afwaterende mortelafwerking en metselwerk van witte kalkzandstenen in waalformaat met gekleurde mortel.

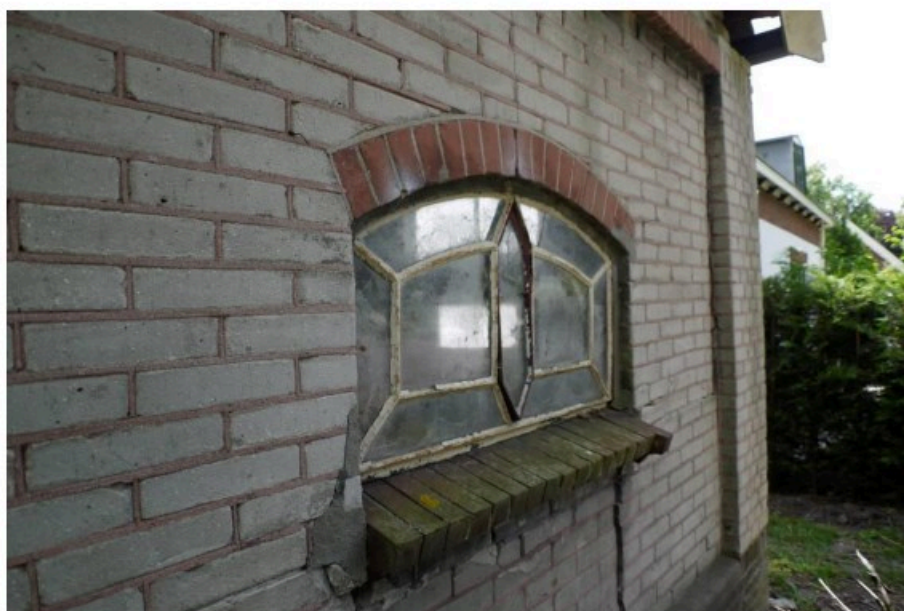
Afbeelding 9: gietijzeren stalraam onder gemetselde vensterboog, vensterdorpelstenen zijn geprofileerde verblendstenen.

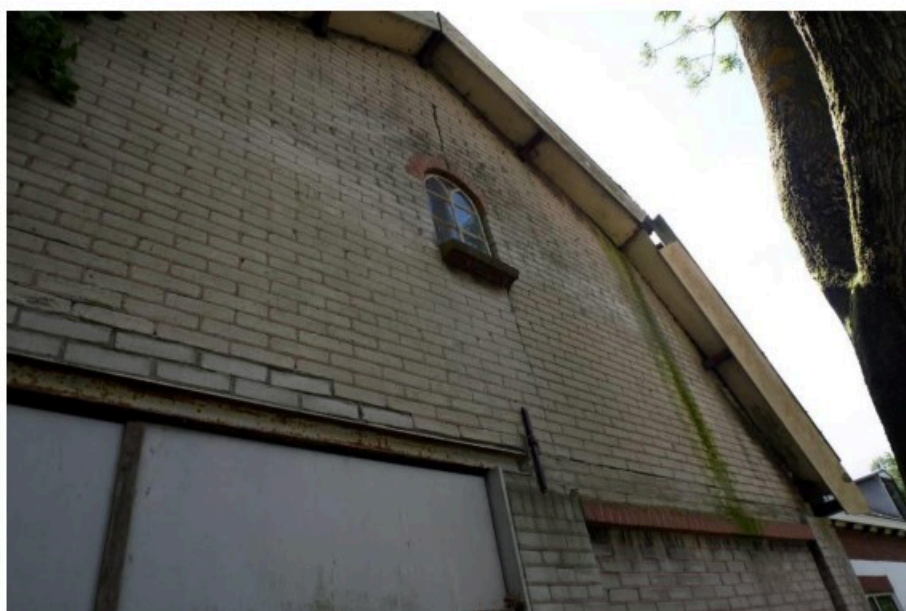
*Afbeelding 10: Later aangebrachte stalen latei, hersteld metselwerk, muuranker en centraal geplaatst gietijzeren venster in de topgevel.*

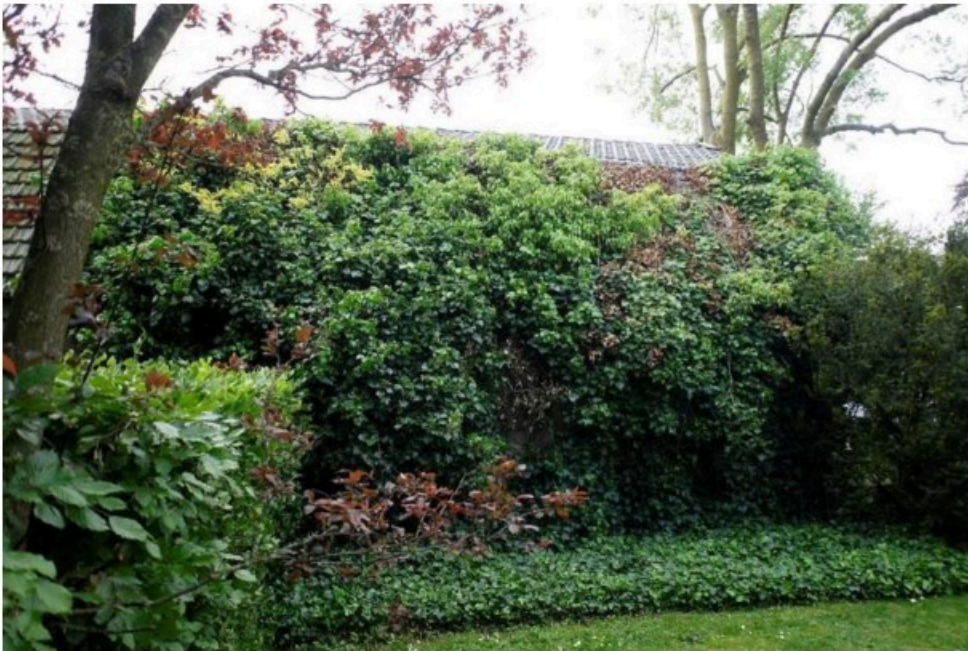
De drie noordelijke spaarvelden hebben geen gevelopeningen. Aan de buitenzijde is door de dichte begroeiing niet te zien of hier latere toevoegingen zijn aangebracht. Aan de binnenzijde van de gevel zijn geen sporen hiervan aangetroffen. In dit rapport wordt daarom aangenomen dat deze delen origineel zijn.

*Afbeelding 11, dichtbegroeid noordelijk deel van de oostgevel, het gevelwerk kon niet worden geïnspecteerd op dit gedeelte.*

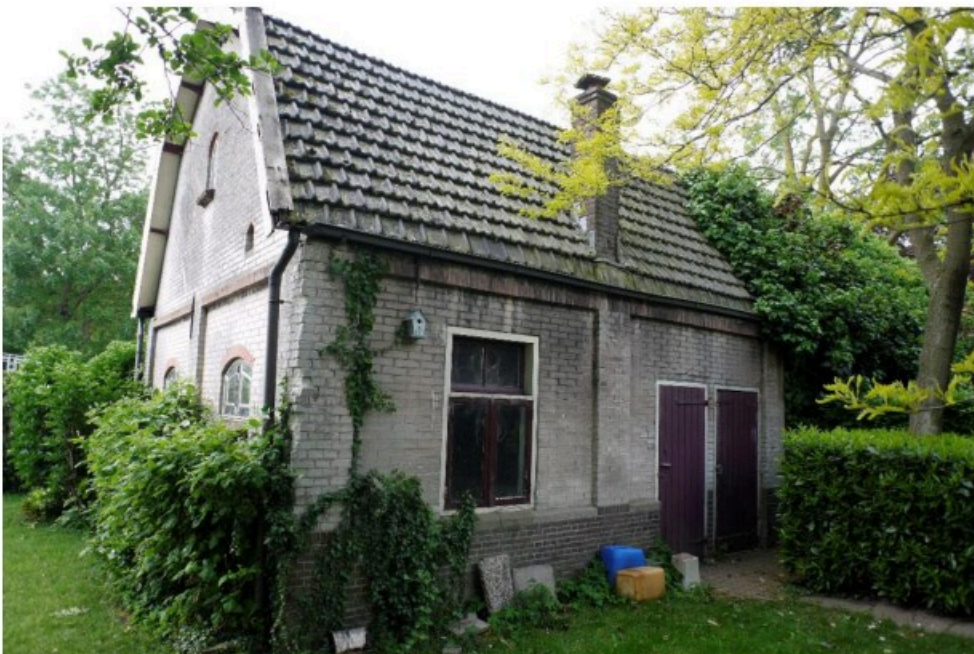
*Afbeelding 12: Zuidelijk deel van de oostgevel met raam de twee deuren.*

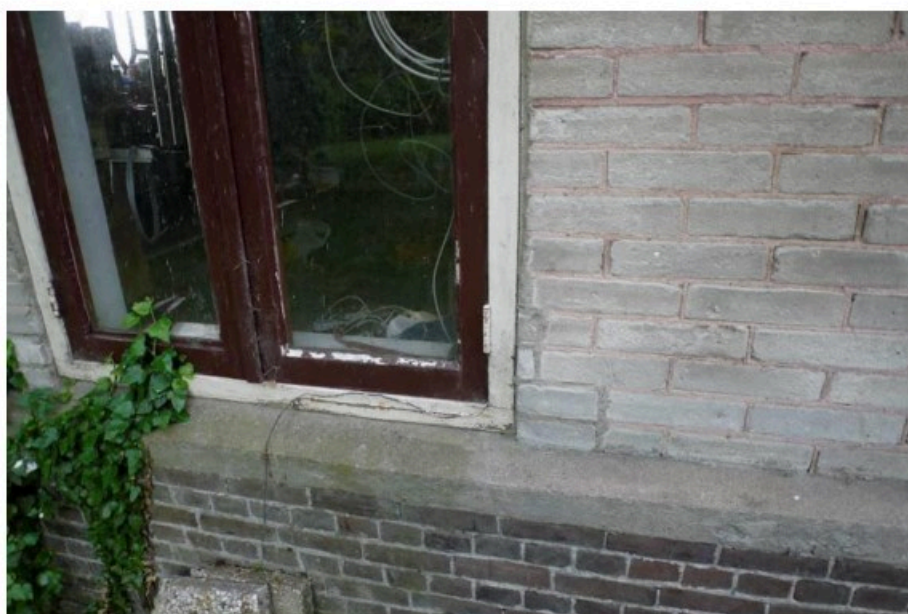
Het raam is een latere toevoeging in de gevel en niet uit de bouwtijd. Dit is te zien aan de willekeurige beëindiging van het metselwerk van de dagkanten en het ontbreken van een vensterboog of rollaag in het metselwerk. Ter plaatse van de "oren" van het kozijn zijn reparaties in het metselwerk zichtbaar.

*Afbeelding 13: metselwerk aan de rechter dagkant van het kozijn laat zien dat de opening niet uit de bouwtijd is. Stenen zijn met wisselend succes gekapt. Reparatie met moderne kalkzandsteen is hier noodzakelijk geweest.*

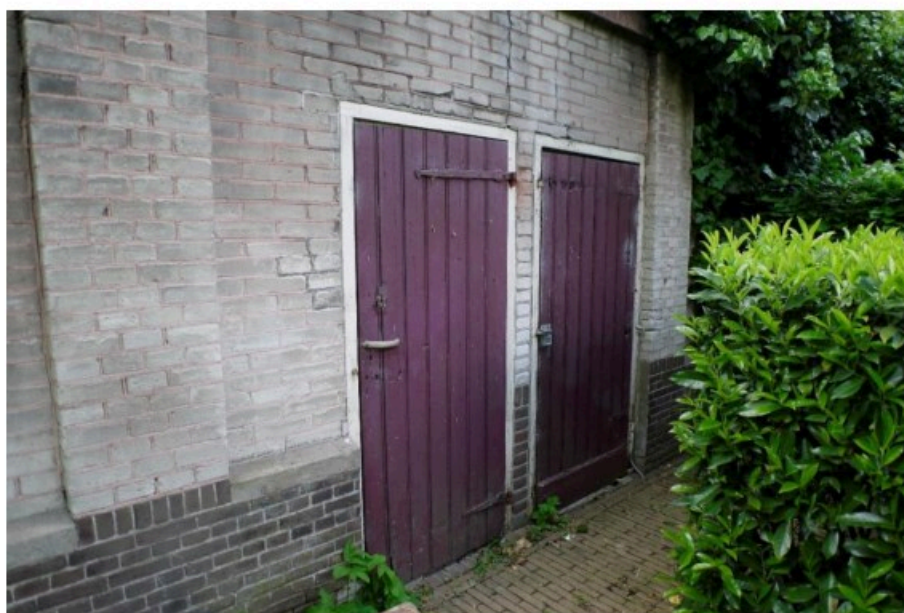
De deuropeningen zijn ook een latere toevoeging, ook hier zijn de sparingen later in de gevel aangebracht en is rondom het kozijn metselwerk zichtbaar van moderne kalkzandsteen met een grijze voeg. Tussen de kozijnen is in een afwijkende steensoort het trasraam uitgevoerd. De lagenmaat van dit metselwerk komt niet overeen met het oorspronkelijke werk.

*Afbeelding 14: Dubbele deuren, later aangebracht in de gevel. Deuren en kozijnen kunnen onderdeel van de schuur geweest zijn en hier hergebruikt.*

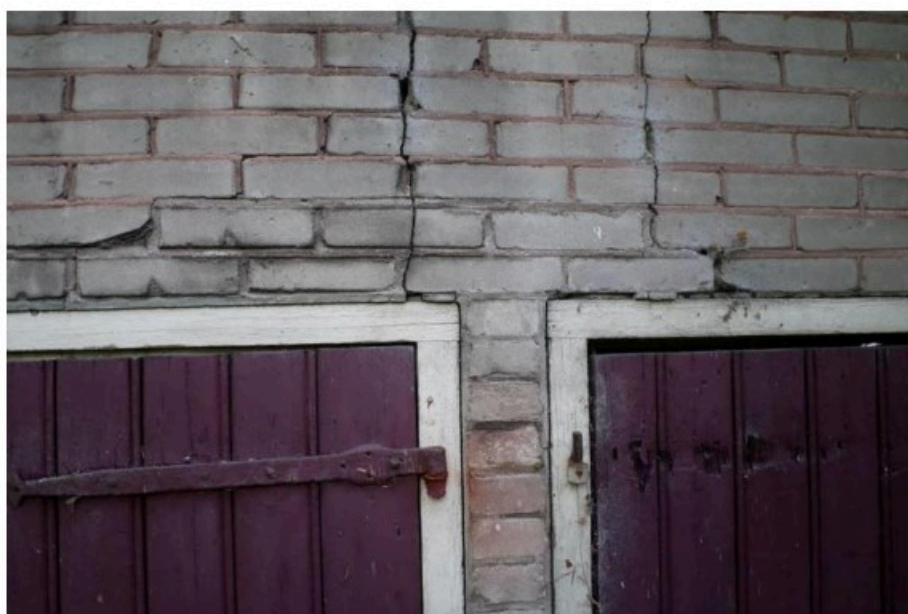
Afbeelding 15: nieuw metselwerk van kalkzandsteen boven de deurkozijnen, afwijkende steen en grijze voeg wijst op latere toevoeging.

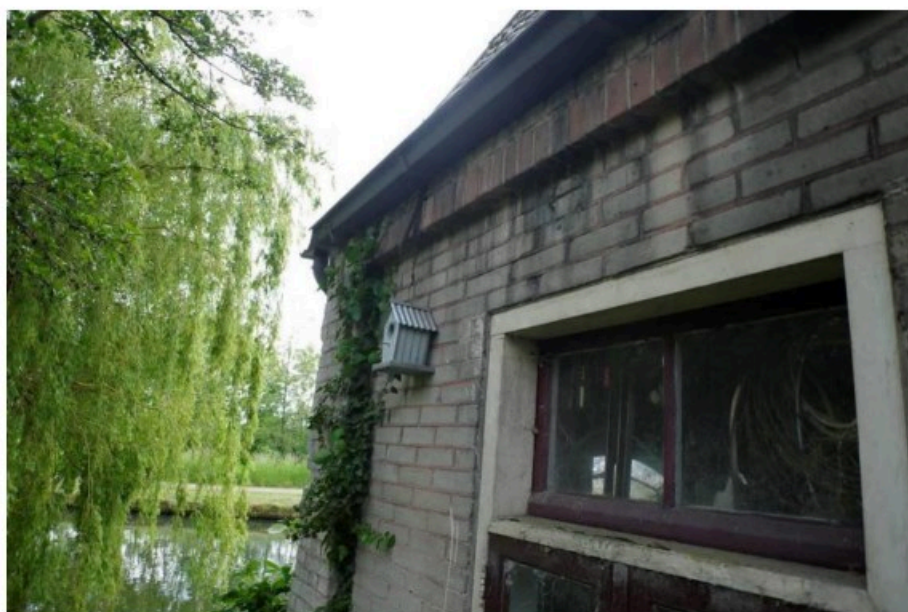
Afbeelding 16: gootanker dat de voormalige goot ondersteunde. Tegenwoordig is een nieuwe kunststof goot geplaatst.

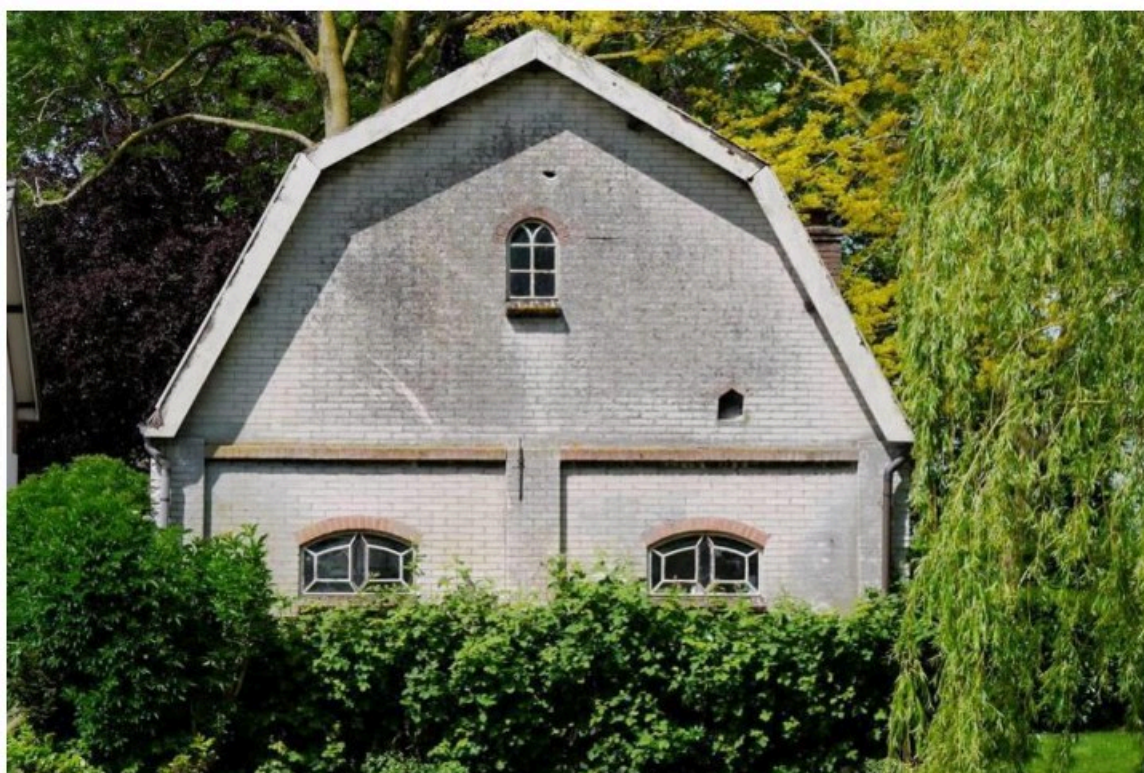
In deze gevel zijn geen latere toevoegingen aangebracht. Van alle gevels is deze historisch gezien het gaafst.

*Afbeelding 17: zuidgevel gezien vanaf de overzijde van de Oude Rijn.*

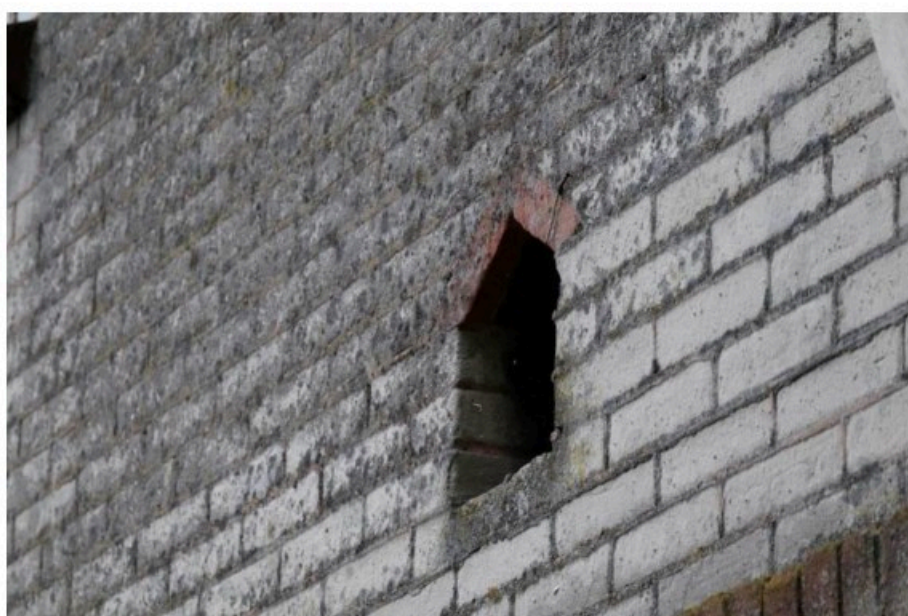
Opmerkelijk is de sparing die is aangebracht op de eerste verdieping aan de rechterzijde; een opening afgewerkt aan de bovenzijde met twee schuingeplaatste gekleurde kalkzandstenen. De functie van deze sparing is niet bekend, wellicht moet er in de richting van de pluimveehouderij worden gedacht.

Afbeelding 19: sparing in gevel op het niveau van de eerste verdiepingvloer. Voegwerk is vervuild maar de oranje kleur is nog plaatselijk zichtbaar.

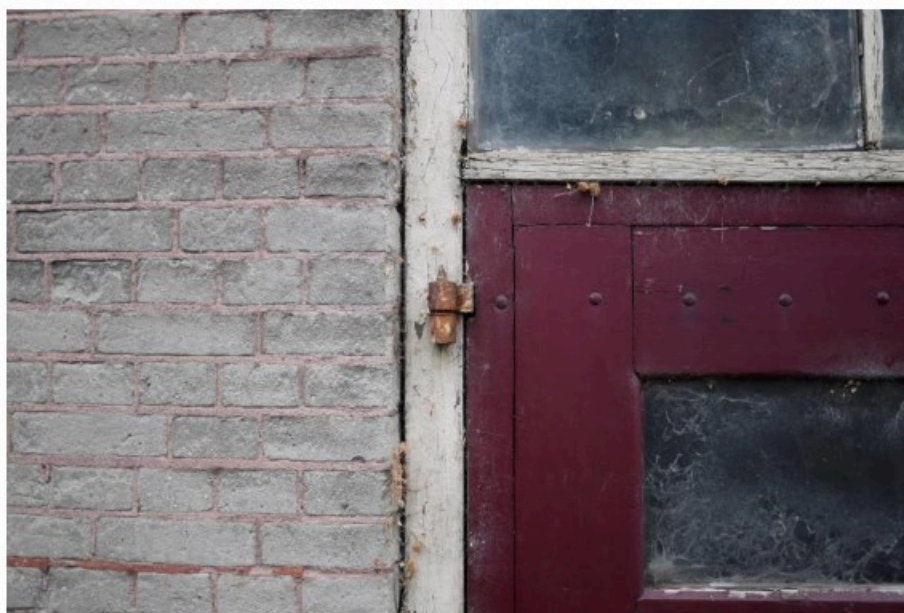
De deur lijkt niet origineel, het is een oude voordeur die aan drie zijden vergroot is door middel van het aanbrengen van een lat van 55 mm. De sporen van een oud slot en een deurknop zijn aan de scharnierzijde nog zichtbaar. De deur is afgehangen aan duimgehengen.

Afbeelding 21, detail van verbrede en verhoogde deur.

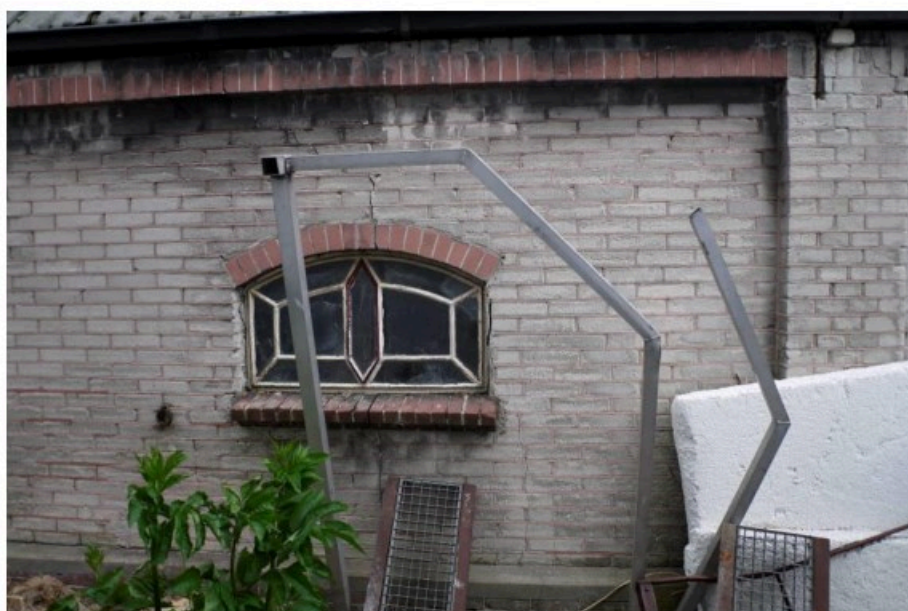
In het eerste spaarveld is een stalraam aangebracht van het hetzelfde model dat ook in de noord- en zuidgevel is aangebracht. Ook dit raam is onder een vensterboog van oranje kalkzandstenen geplaatst. De vensterdorpelstenen zijn ook onder de overige stalramen geplaatst.

*Afbeelding 22: Eerste spaarveld met stalraam.*

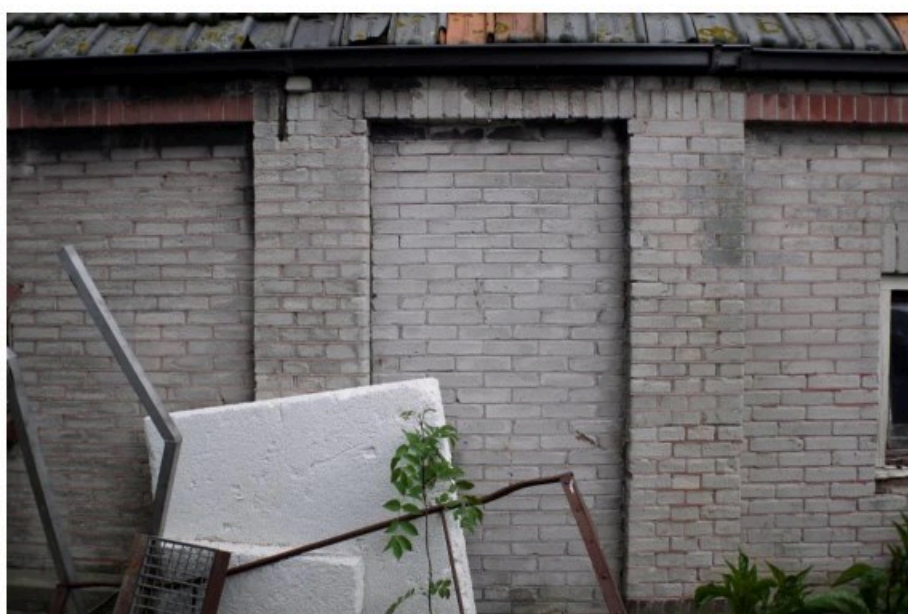
Het tweede spaarveld is kleiner en meet 1100 mm. Aan de opvulling met het modernere kalkzandsteenmetselwerk van gladdere stenen en grijze mortel is te zien dat dit een latere toevoeging is. Het is vanwege het formaat van dit spaarveld aannemelijk dat dit ooit een deuropening is geweest. De penanten aan weerszijden zijn uit de bouwtijd.

*Afbeelding 23: Tweede spaarveld, dichtgezette deuropening. Hier zijn moderne kalkzandstenen toegepast.*

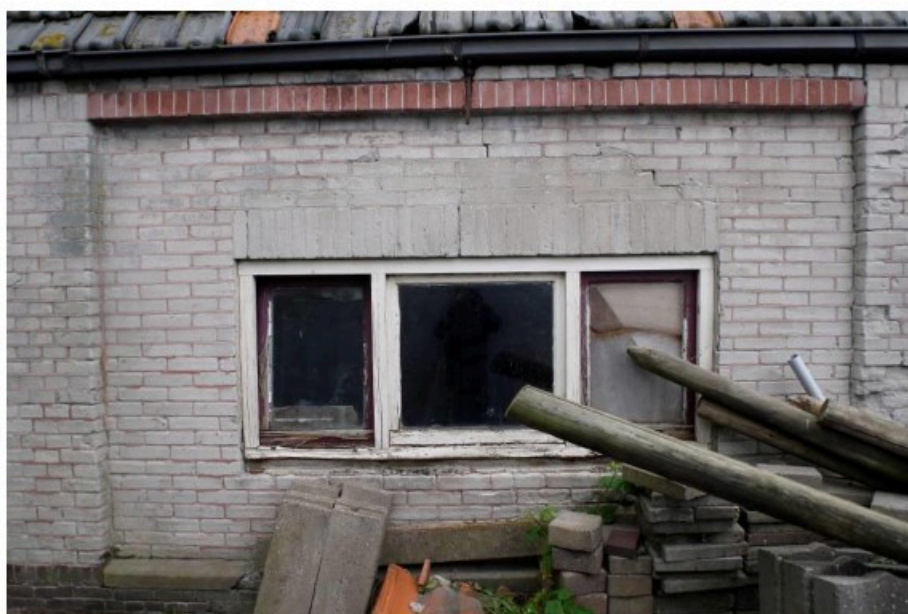
In het derde spaarveld is een modern houten kozijn geplaatst met drie ramen. Boven dit raam is een rollaag aangebracht van staande strekken van nieuw kalkzandsteen. Boven deze rollaag is het metselwerk hersteld. Vaag zijn hier nog de contouren van een gemetselde vensterboog zichtbaar. Het is mogelijk dat hier ook een stalraam aanwezig was.

*Afbeelding 24: Latere toevoeging in derde spaarveld, een drieruits venster. De herstellingen boven de rollaag geven de contouren aan van een gemetselde vensterboog.*

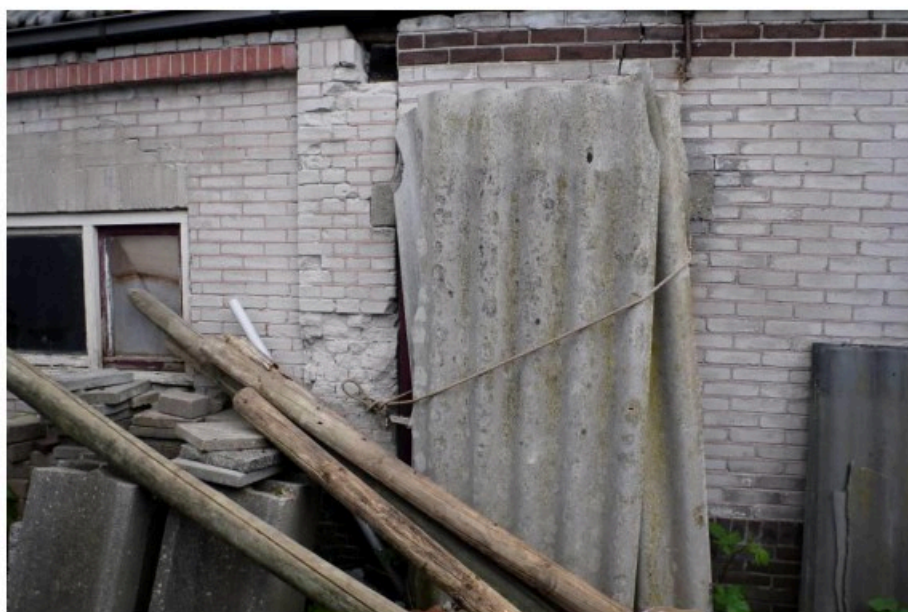
Het vierde spaarveld is geheel opnieuw opgetrokken in moderne kalkzandsteen. Het trasraam is opgemetseld uit een donkerrode baksteen met een afwijkend formaat ten opzichte van het oorspronkelijke werk. Deze steen meet 200/205 x 92 x 53 mm. In dit spaarveld is een betonnen latei gegoten die doorloopt in de gemetselde penant. Duidelijk is dat zowel het spaarveld en de aangebrachte deuropening latere toevoegingen zijn.

*Afbeelding 25: Vierde spaarveld, geheel vernieuwd in kalkzandsteen. Achter de minerale platen is de gegoten betonlatei zichtbaar.*

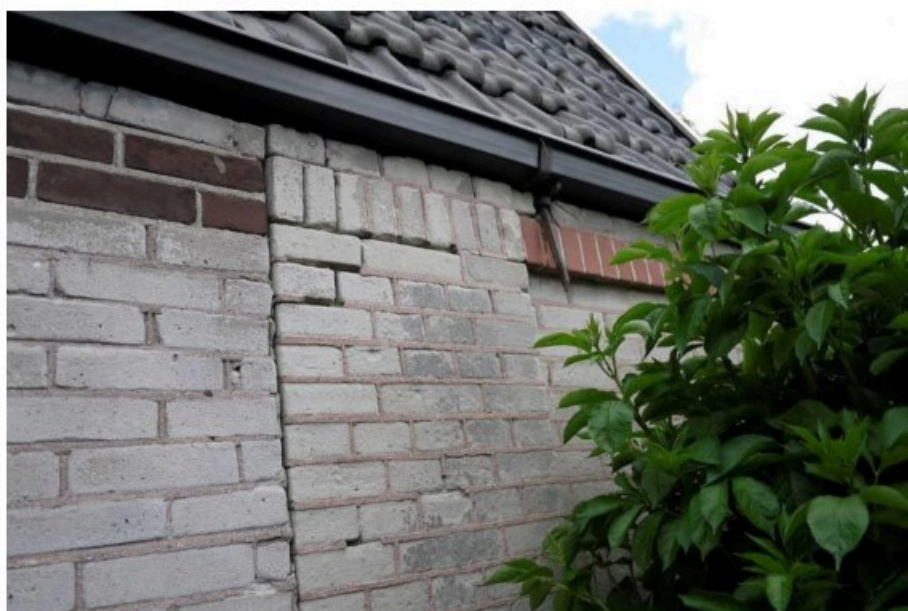
*Afbeelding 26: Zuidelijk deel van de oostgevel. Gootanker zichtbaar op de rollaag van oranje kalkzandsteen. Bemerkt het verschil in kleur en lagenmaat tussen het nieuwe en oude metselwerk.*

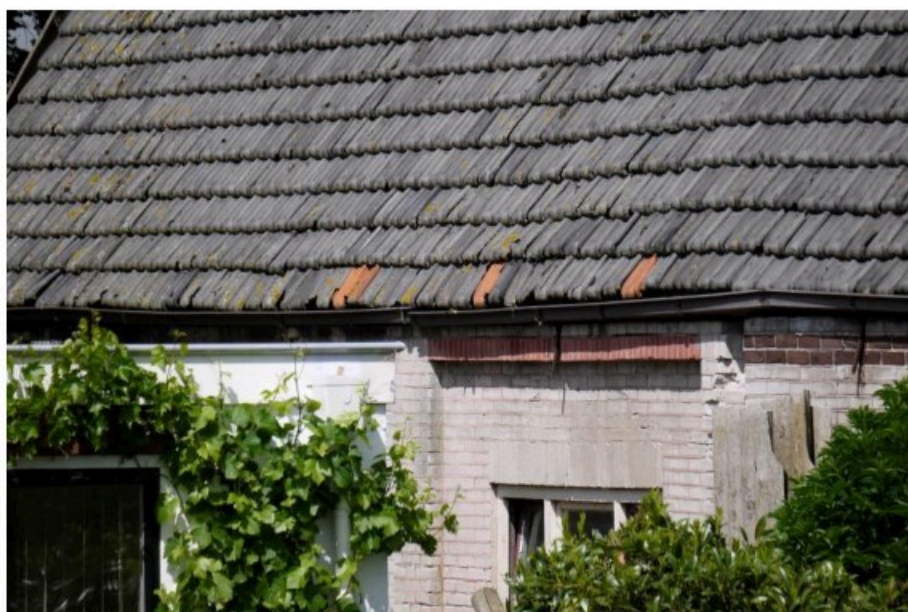
*Afbeelding 32: Moderne dakgoot en plaatselijk vervangen kruispannen in het westelijk dakvlak.*

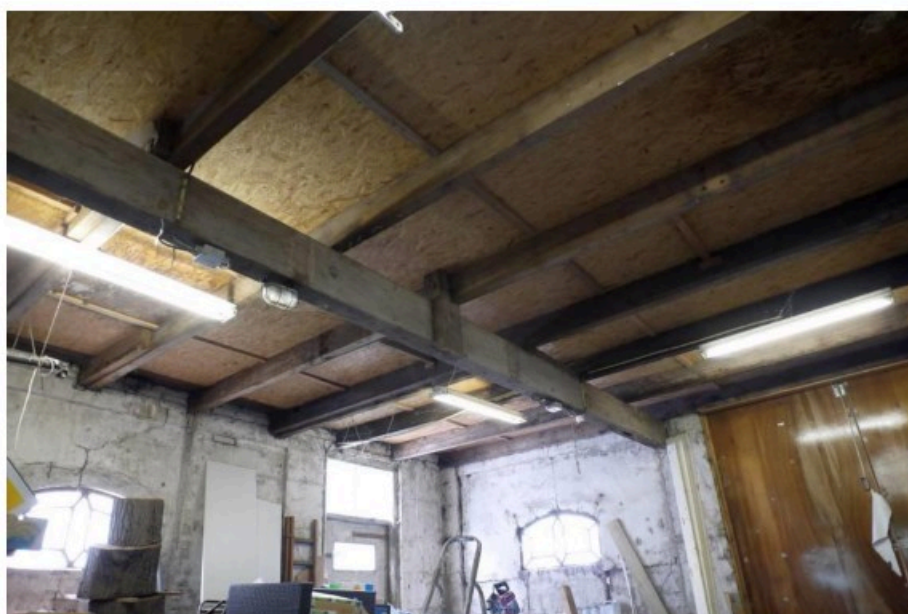
Op de moerbalk zijn de kinderbalken met een kopmaat van 177 x 73 mm opgelegd op een hartafstand van 830-850 mm. Ter plaatse van de vijfde balk gerekend vanuit de noordgevel is op de muur een spoor van een wand zichtbaar.

*Afbeelding 35: Balklaag van de verdiepingsvloer, links de sporen van de verwijderde wand.*

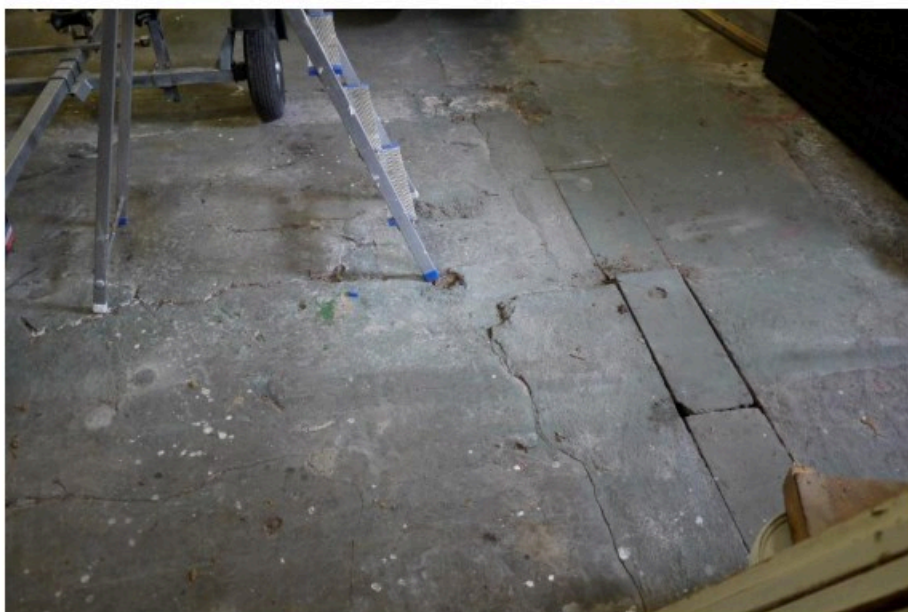
*Afbeelding 37. Dichtgezette voergoot in de betonvloer in het noordelijk gedeelte.*

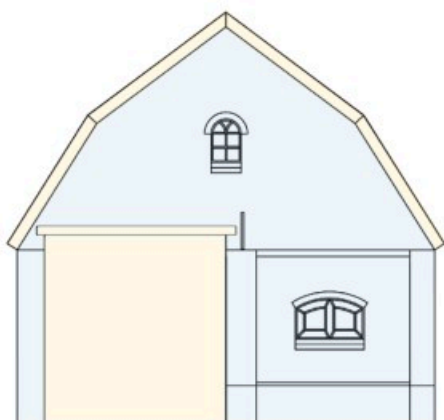
De noordgevel heeft overwegend een positieve monumentwaarde vanwege de gaafheid van de gevel met de gietijzeren ramen. De onderdelen die een indifferente waarde hebben zijn de latere toevoegingen, in dit geval de dubbele deuren met de vergrote gevelopening met latei en de vernieuwde dek- en windveren.

*Afbeelding 39, ingetekende monumentwaarden van de noordgevel.*

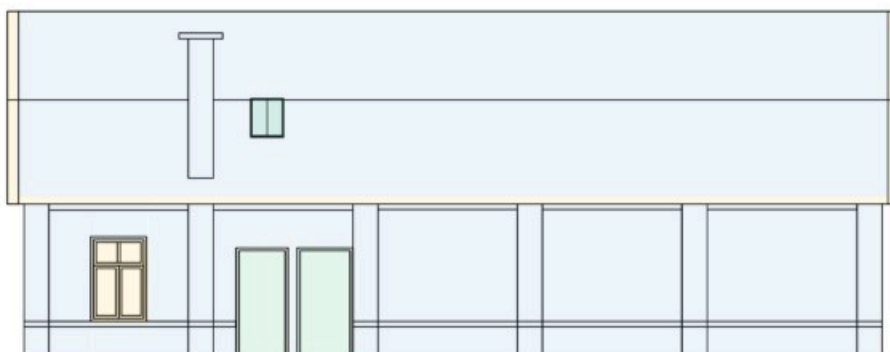
De oostgevel heeft ook overwegend een positieve monumentwaarde. In groen zijn de twee deuren aangegeven, deze hebben een positieve monumentwaarde omdat deze oudere deuren waarschijnlijk ergens anders in de schuur waren aangebracht en hergebruikt zijn. Ook het dakraam is met groen aangegeven.

In het geel zijn de indifferente monumentwaarden aangegeven, in dit geval het raam in het zuidelijk deel van de gevel, de dakgoot en de dek- en windveren.

*Afbeelding 40, ingetekende monumentwaarden van de oostgevel.*

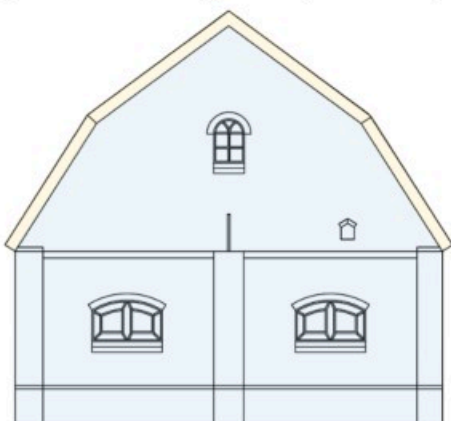
De zuidgevel is historisch gezien de gaafste gevel van de schuur. In deze gevel zijn vrijwel geen veranderingen aangebracht op de vernieuwde dek- en windveren na.

*Afbeelding 41, ingetekende monumentwaarden van de zuidgevel.*

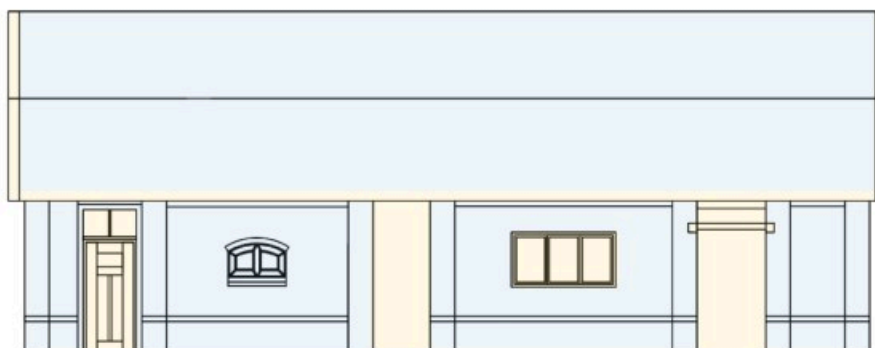
De westgevel is grotendeels origineel op de gevelopeningen na.

Het kozijn van de deur aan de linkerkzijde is blauw gekleurd vanwege de hoge monumentwaarde. De geplaatste deur is een latere invulling van het kozijn en daarom met geel gemarkeerd. De twee spaarvelden die met modern metselwerk zijn dichtgezet zijn ook geel gekleurd. Het drieruits venster is een latere toevoeging, net zoals de dakgoot en de dek- en windveren. Daarom hebben deze ook een indifferente monumentwaarde.

*Afbeelding 42, ingetekende monumentwaarden van de westgevel.*

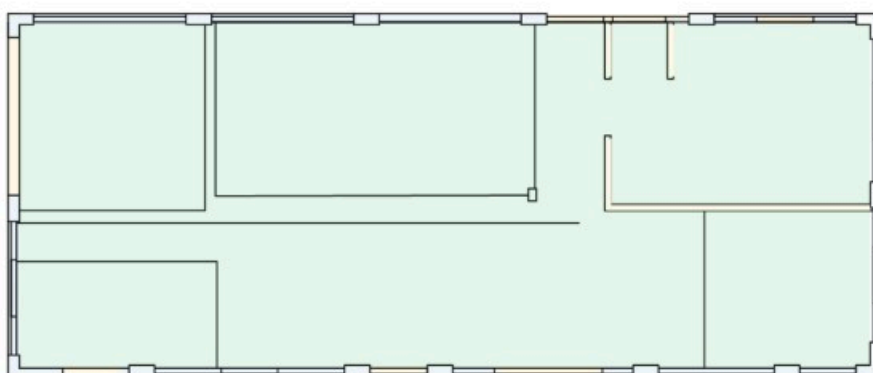
Op de begane grond zijn in de betonvloer nog de contouren van de vroegere indeling als stal zichtbaar. Het meest duidelijke voorbeeld hiervan is de voergoot die in het midden van de ruimte is aangebracht en is afgedekt met betonnen tegels. De gehele begane grondvloer heeft daarmee een positieve monumentwaarde. De nieuw aangebrachte gemetselde binnenwanden hebben een indifferente monumentwaarde.

*Afbeelding 43: Ingetekende monumentwaarden van de begane grondvloer. De lijnen in de vloer geven de verschillende vloervlakken aan. Links in het midden van de ruimte de smalle strook die de voergoot aangeeft.*

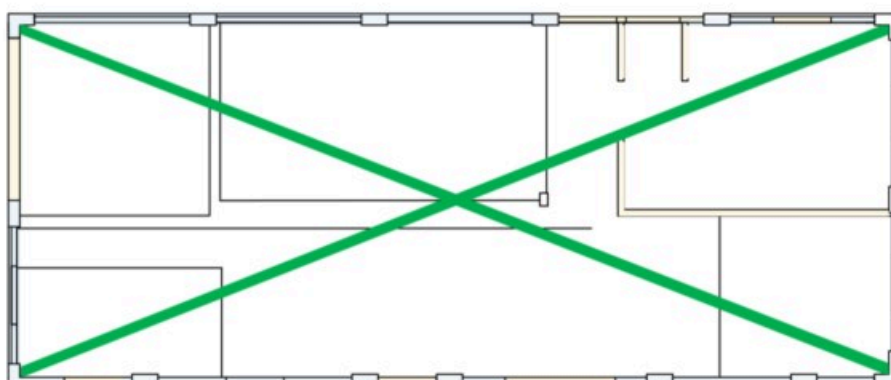
De verdiepingsvloer heeft een positieve monumentwaarde. De balklaag is grotendeels intact maar de vloerdelen zijn in het verleden vervangen voor OSB platen.

*Afbeelding 44, positieve monumentwaarde voor de balklaag van de verdiepingsvloer.*

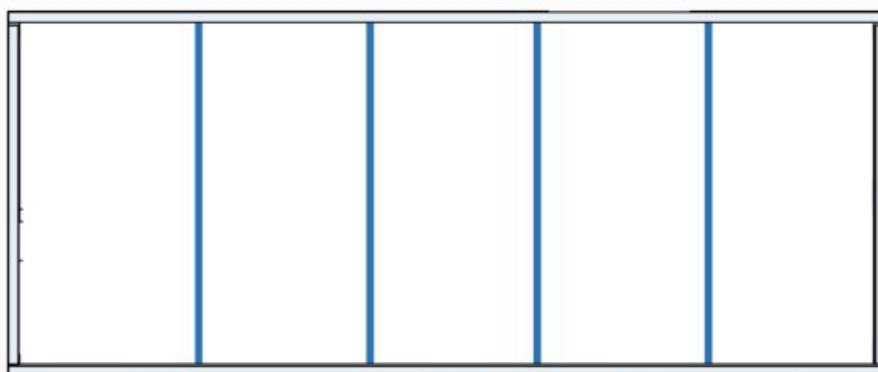
De spanten van de kapconstructie op de zolderverdieping hebben alle een hoge monumentwaarde vanwege hun gaafheid.

*Afbeelding 45, hoge monumentwaarde van de spanten van de kapconstructie.*
