# BOUWHISTORISCHE VERKENNING EN WAARDESTELLING

## WATERTOREN, OOSTSINGEL 1A, WOERDEN

Bureau *Helsdingen* MONUMENTEN  
BOERDERIJEN  
BOUWHISTORIE

Tekst: Ing. L.W. van Pelt  
Foto's: L.W. van Pelt  
Status: definitief  
Datum: september 2008

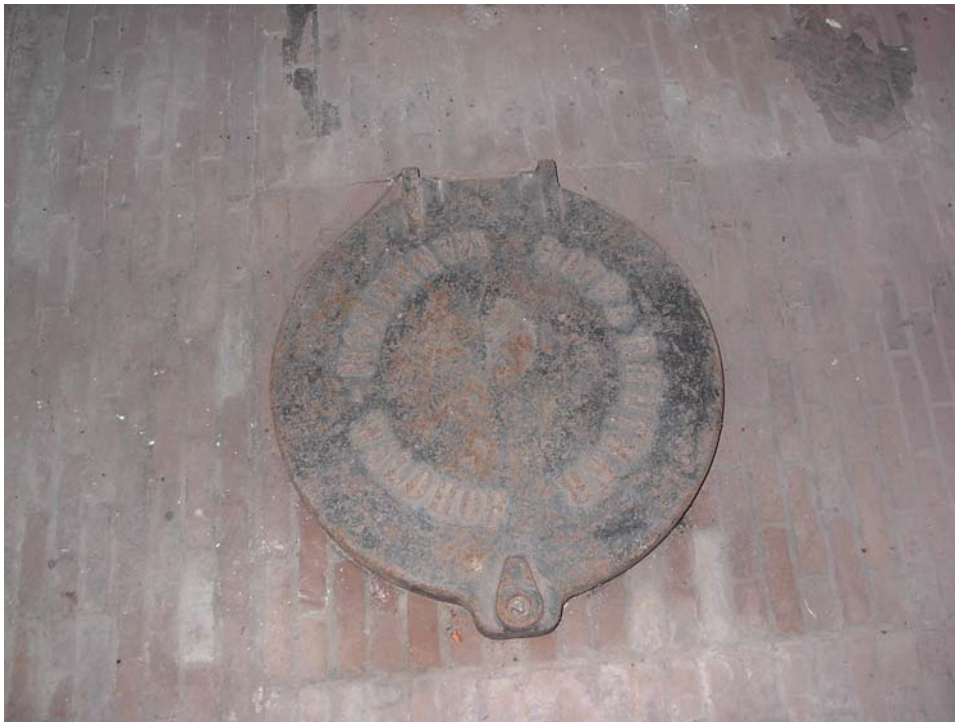
Het gietijzeren kelderluik in de begane grond vloer.

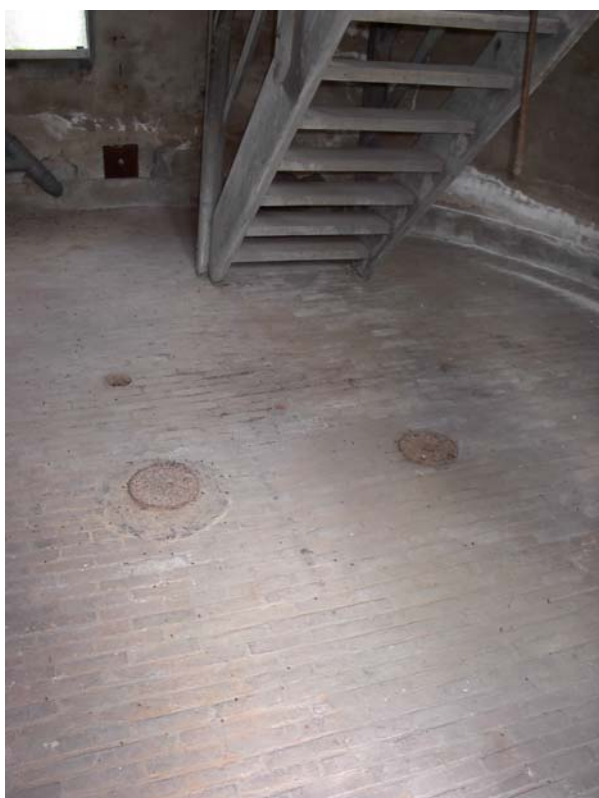
Afgezaagde oude leidingen (links) en een kijk- of peilgat (rechts) in de begane grondvloer.

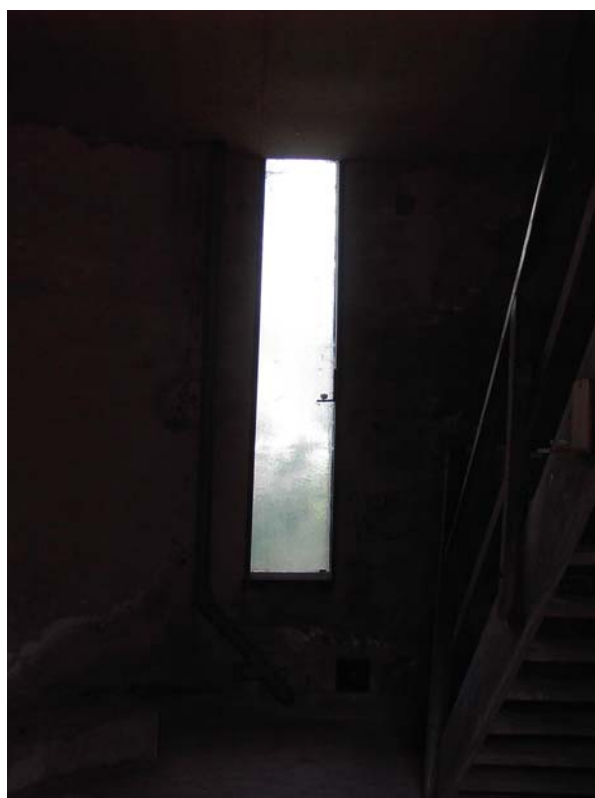
Gevelopening in de achtergevel (afgekapt door 1<sup>ste</sup> verd.vloer). Links daarvan de HWA (PVC) en rechts van de gevelopening de sporen van de oude HWA.

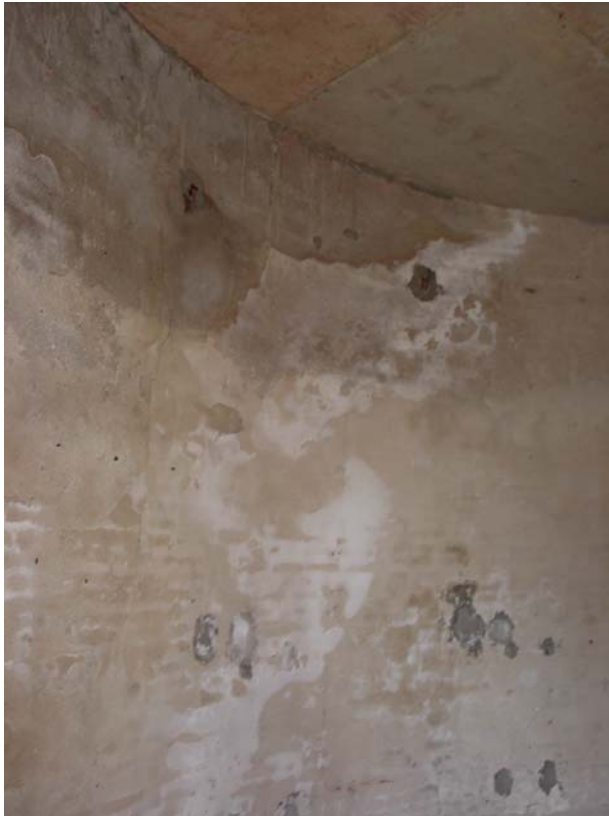
Afdrukken van de bekistingsplaat in de betonvloer van de 1<sup>ste</sup> verdieping. Ook de afgezaagde ijzeren profielen in de wand van de begane grond.

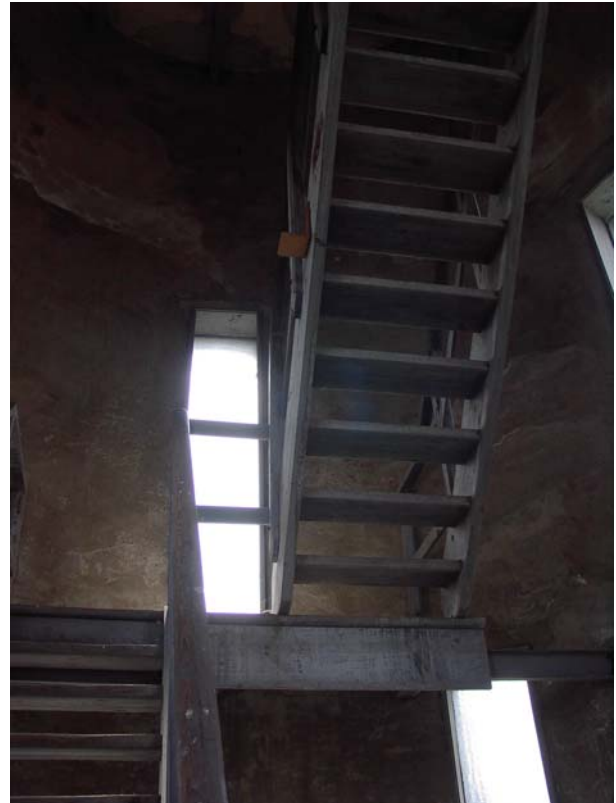
Gevelopening in de wand van de 2<sup>de</sup> verdieping. Veel vochtplekken boven de hoogste rij gevelopeningen.

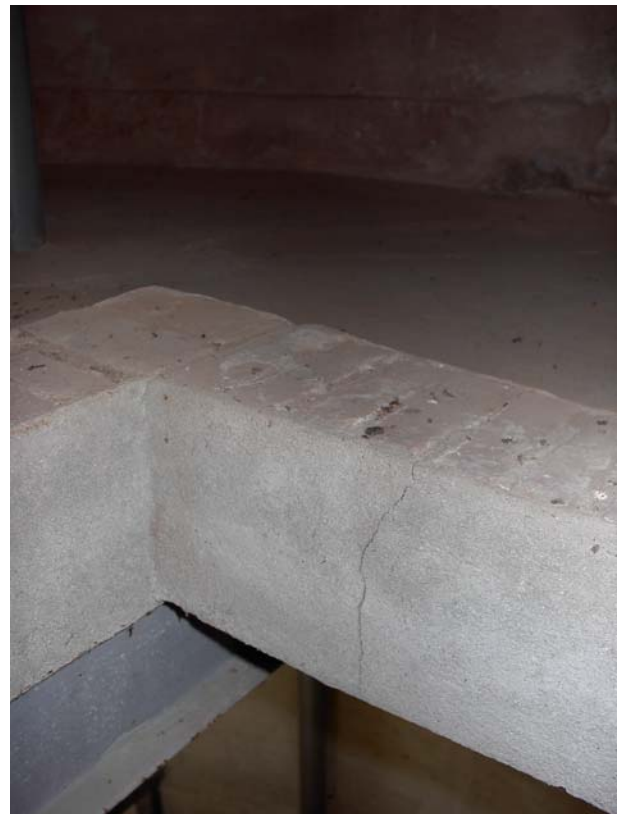
Bovenzijde 3<sup>de</sup> verdiepingsvloer t.p.v. trapsparring. Versterking in vloer.

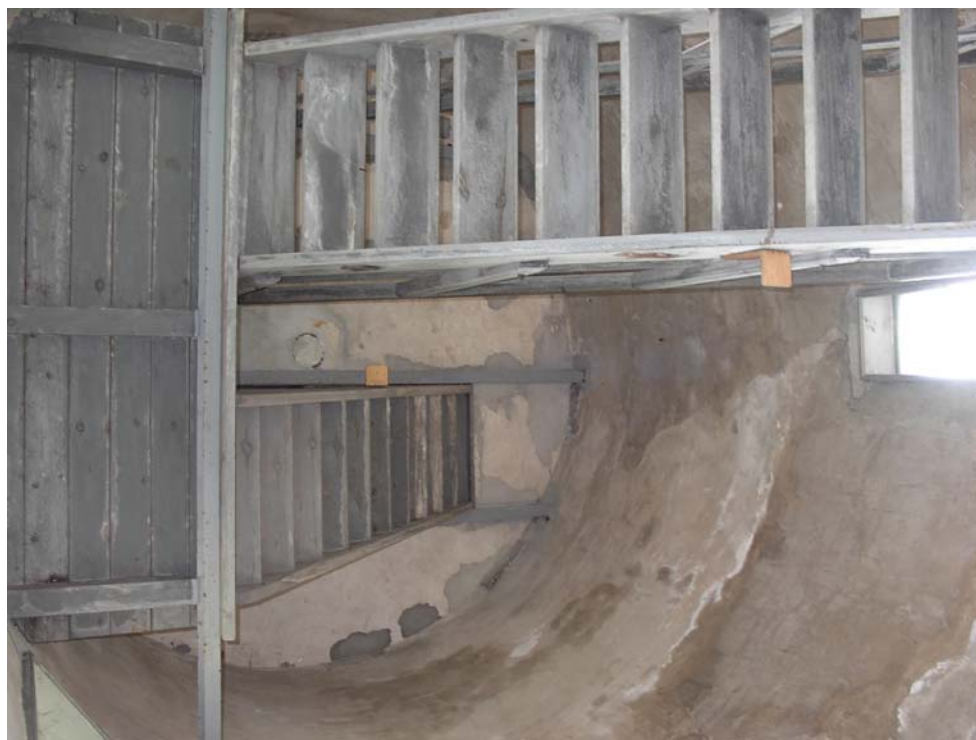
Onderzijde van de 3<sup>de</sup> verdiepingsvloer. Duidelijk zichtbaar aan de onderzijde, de afgezaagde buis.
