**Project : Handelsweg 24 te Kamerik**  
Datum : 23 april 2016

## Conditiemeting o.g. volgens NEN 2767

| <b>Object</b> | Handelsweg 24 (conditiemeting alleen boerderij)<br>3471 DZ Kamerik |

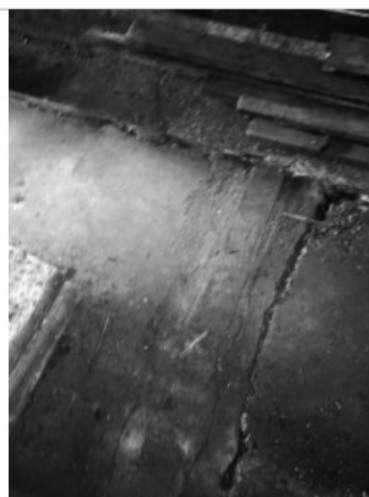
## 13 Vloeren op grondslag

Diverse beschadigingen, scheuren en verzakking in de vloer ten gevolge van o.a. zettingverschillen. Op enkele plaatsen optrekkend vocht.  
 Intensiteit eindstadium.

| Ernst | Intensiteit | Omvang | Conditie |
|---|---|---|---|
| 1 | 3 | 5 | 6 |

Geheel vervangen/ vernieuwen

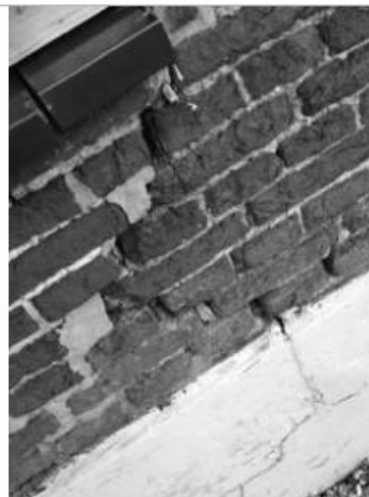
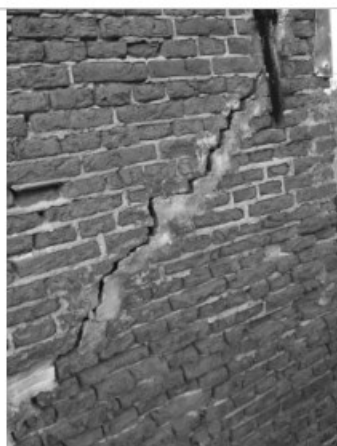
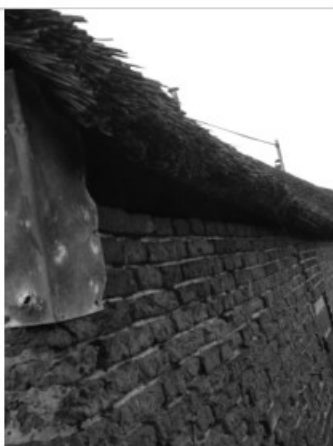
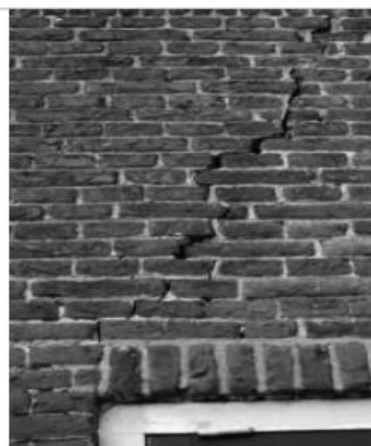
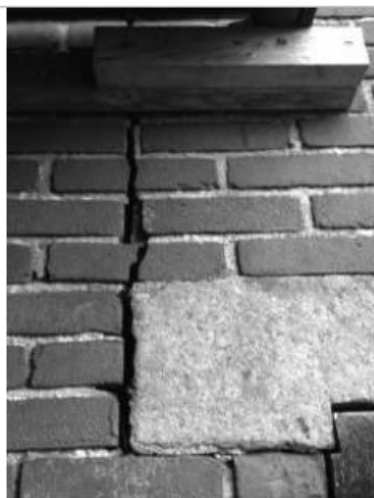
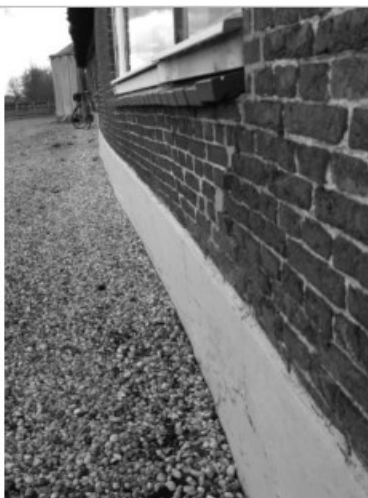
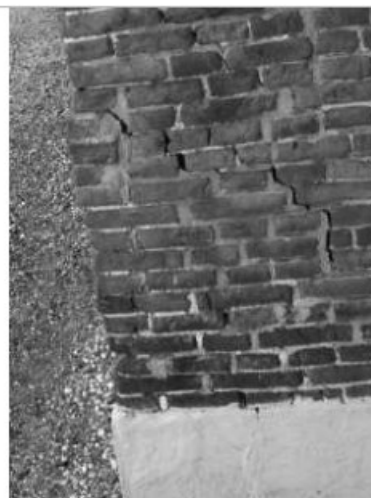
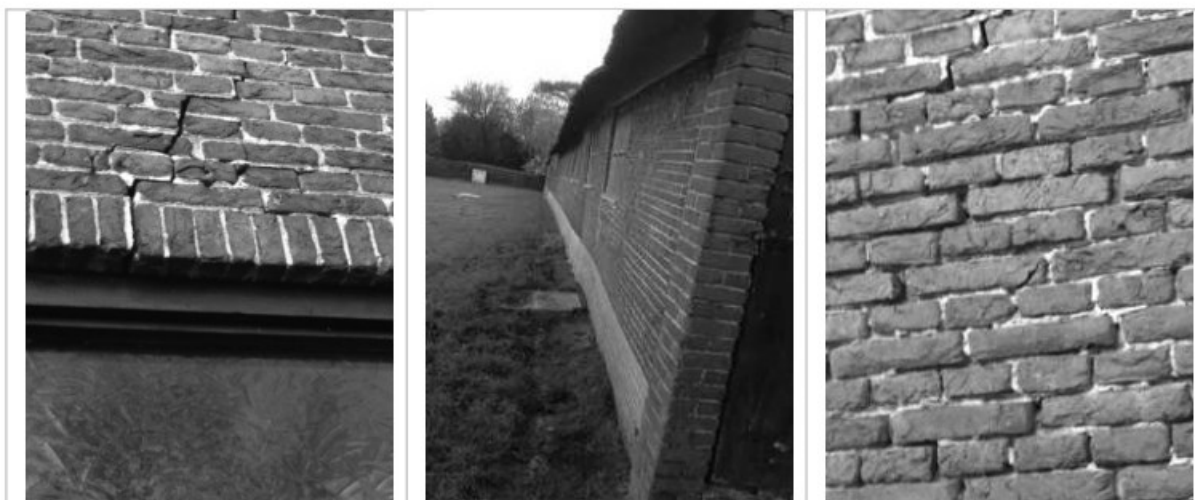
## 21 Buitenwanden

Diverse scheuren, ontzetting en scheefstand in het metselwerk ten gevolge van aanzienlijke verzakkingen. T.g.v.

| Ernst | Intensiteit | Omvang | Conditie |
|---|---|---|---|
| 1 | 3 | 5 | 6 |

Geheel vervangen/ vernieuwen

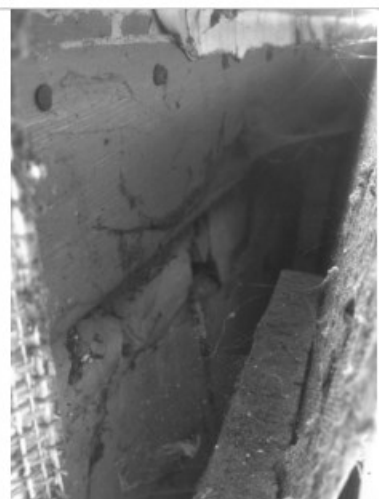
## 22 Binnenwanden

De binnenwanden zijn deels van metselwerk en deels opgebouwd uit regelwerk met beplating. Ten gevolge van verzakkingen en optrekkend vocht kan de functie niet meer worden gewaarborgd.

| Ernst | Intensiteit | Omvang | Conditie |
|---|---|---|---|
| 1 | 3 | 5 | 6 |

Geheel vervangen/ vernieuwen

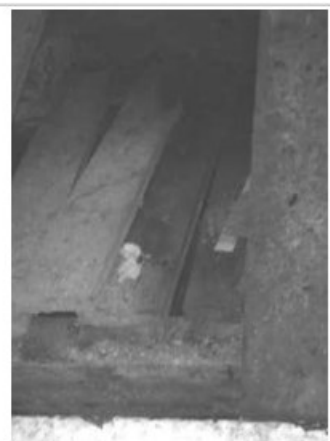
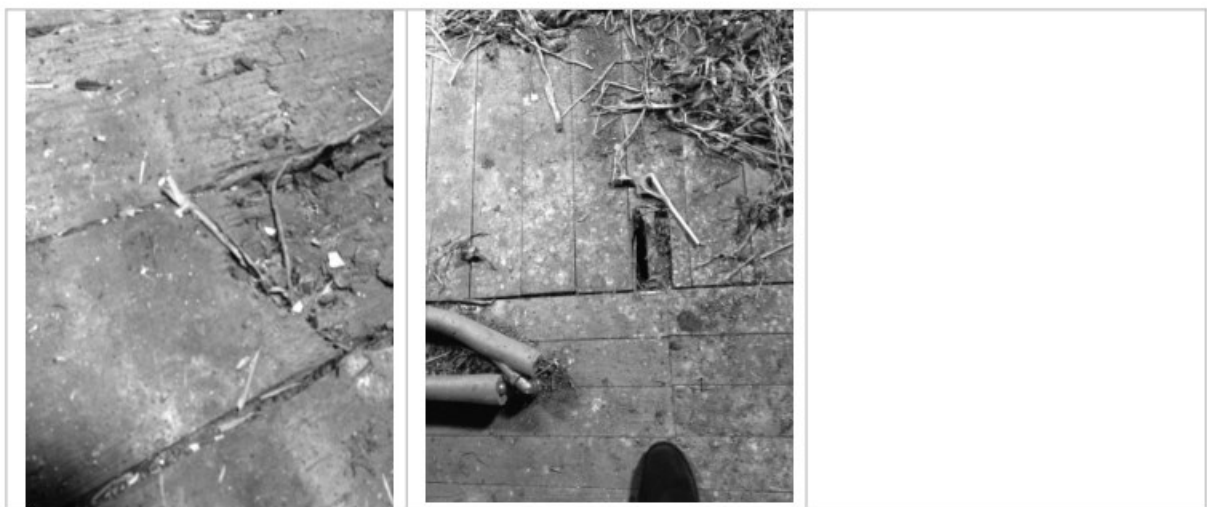
## 23 Vloeren

De vrijdragende houten vloer is vergaan. Intensiteit eindstadium. De balklaag van de vloer in de woonkamer heeft door uitbuiging van de gevel geen oplegging meer.

| Ernst | Intensiteit | Omvang | Conditie |
|---|---|---|---|
| 1 | 3 | 5 | 6 |

Geheel vervangen/ vernieuwen

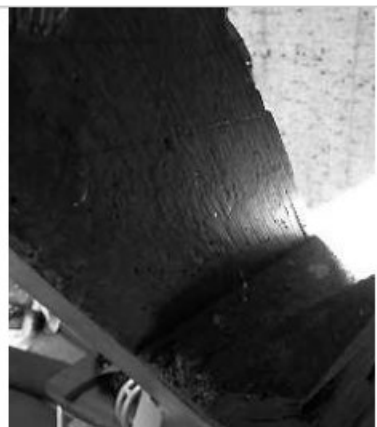
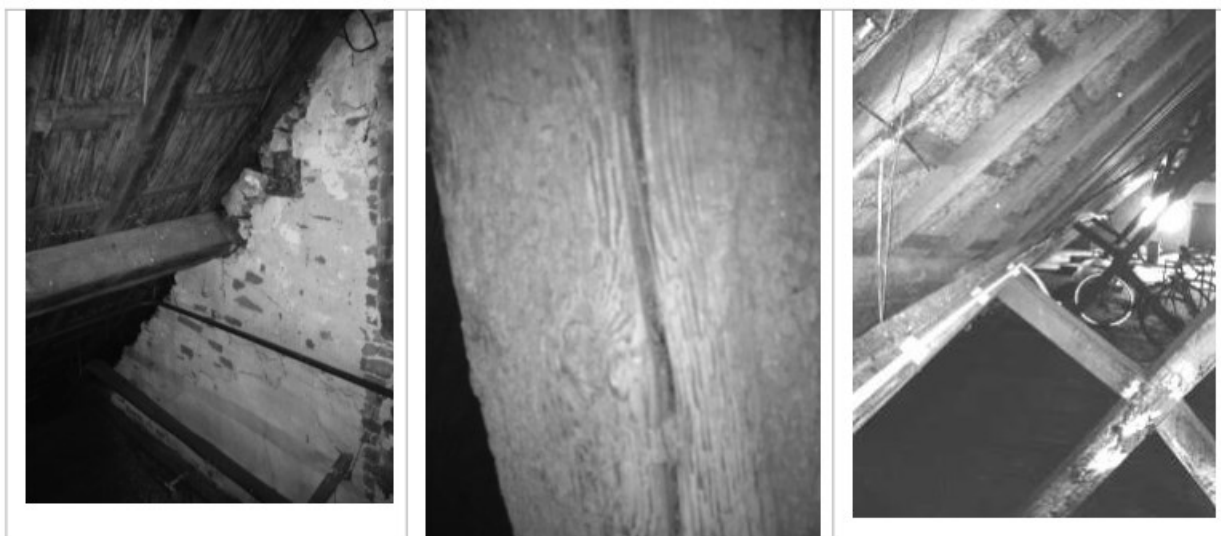
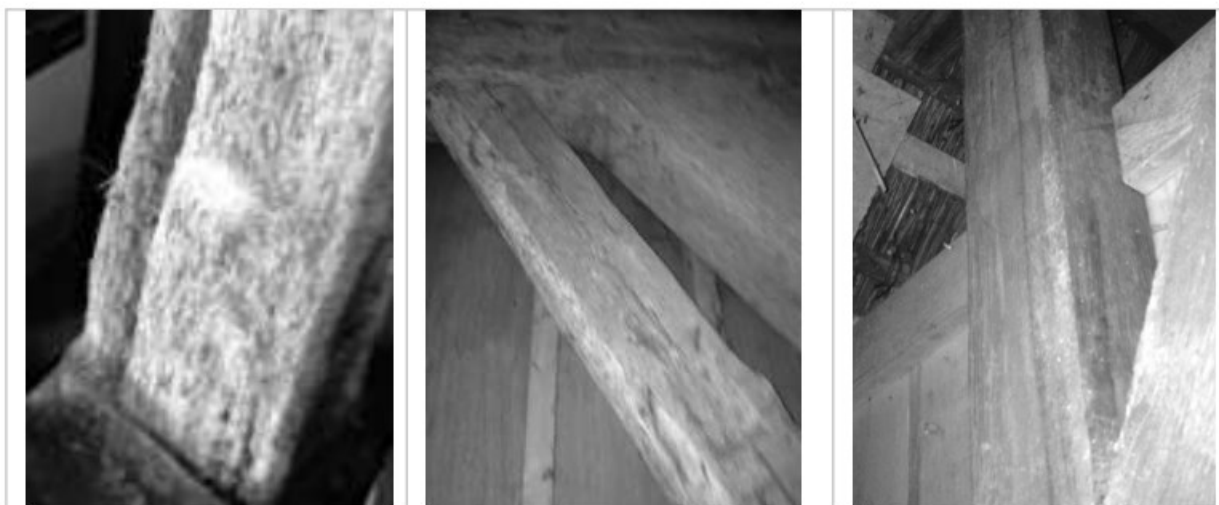
## 27 Daken

De houten constructie kolommen en balken zijn op diverse plaatsen beschadigd. Er is houtrot en aantasting door o.a. houtworm. De intensiteit van het geheel verkeert in het eindstadium.

| Ernst | Intensiteit | Omvang | Conditie |
|---|---|---|---|
| 1 | 3 | 5 | 6 |

Geheel vervangen/ vernieuwen

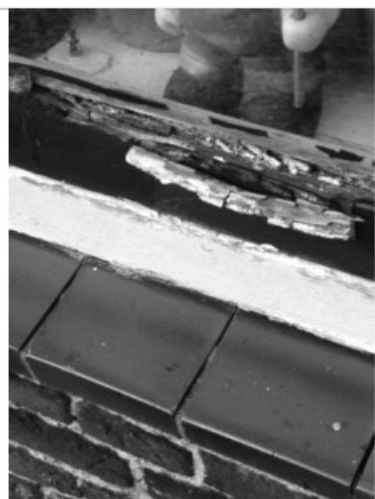
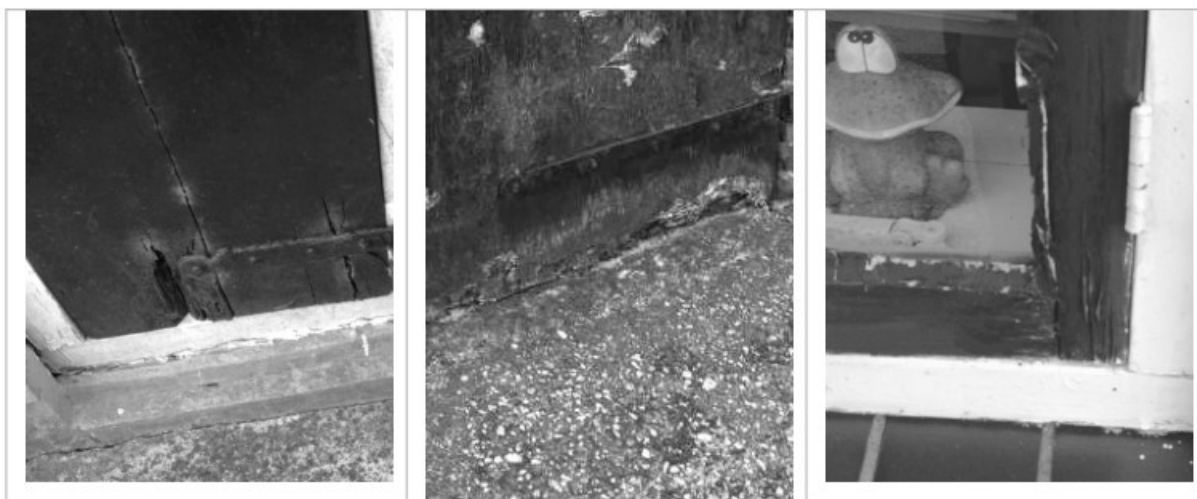
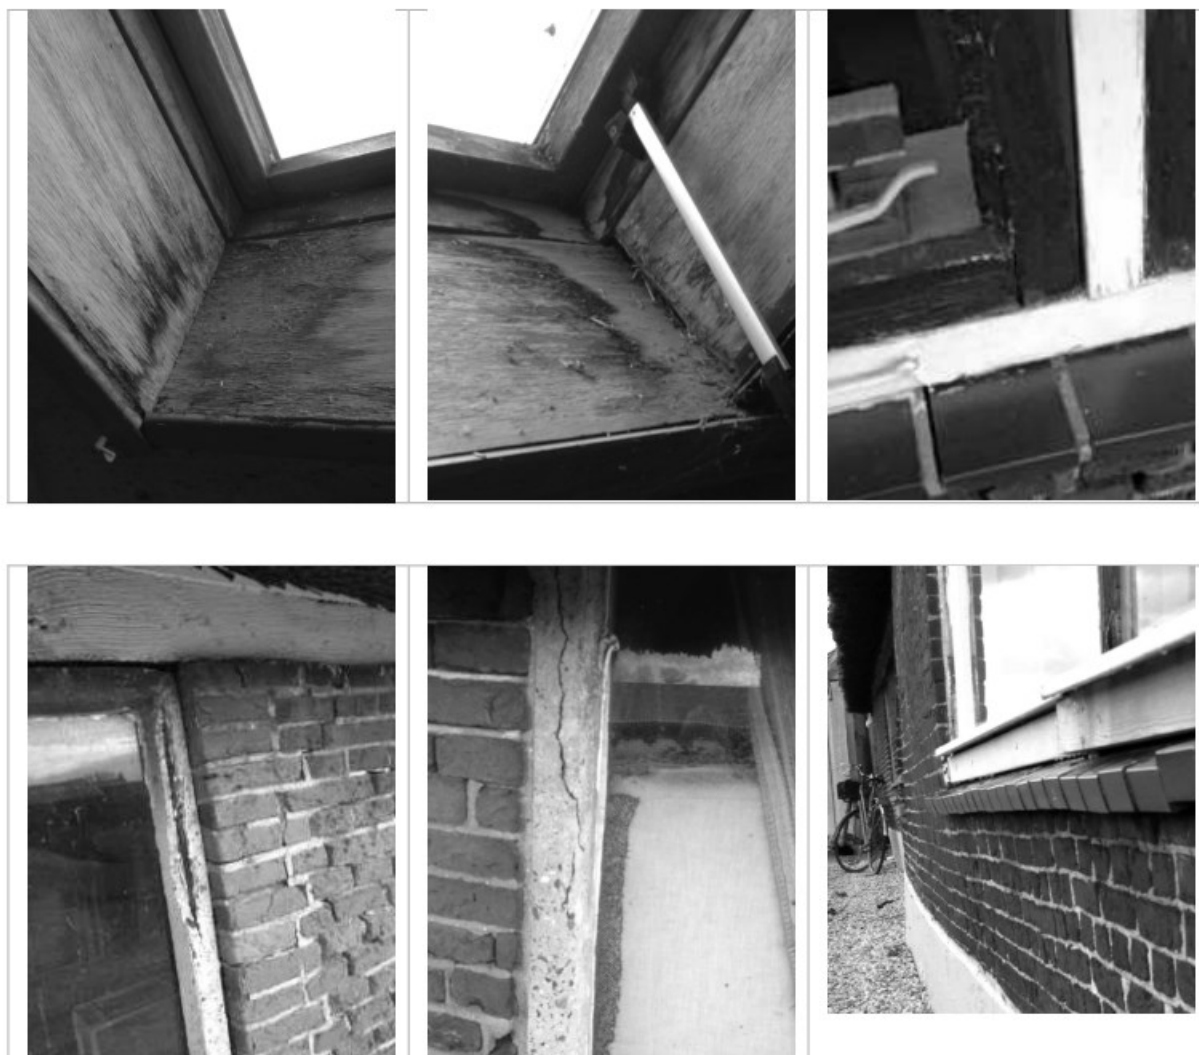
### 31 Buitenwandopeningen

Diverse kozijnen, ramen en deuren zijn aangetast door houtrot en volledig vergaan.

De betonnen stalramen zijn aangetast door wapeningscorrosie.

De intensiteit verkeert in het eindstadium.

| Ernst | Intensiteit | Omvang | Conditie |
|---|---|---|---|
| 1 | 3 | 5 | 6 |

Geheel vervangen/ vernieuwen

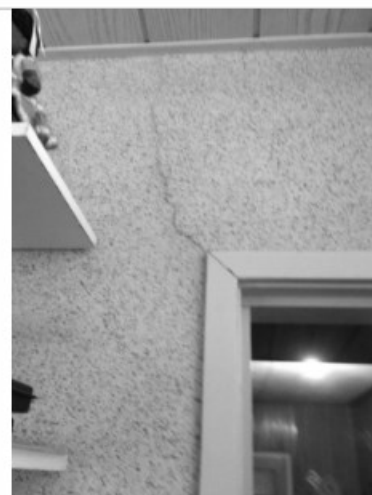
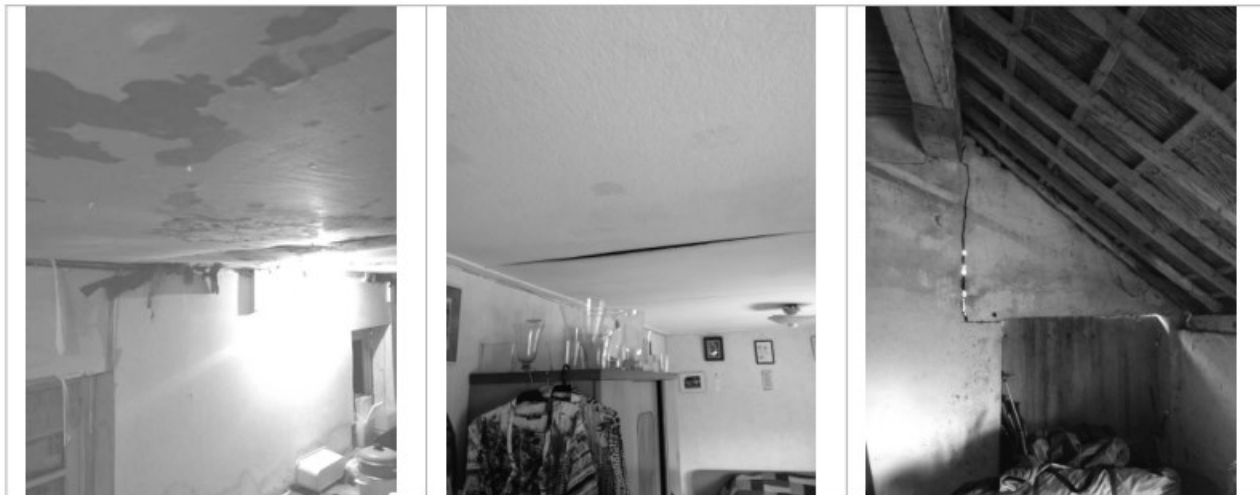
#### 42 Binnenwand- en plafondafwerkingen

Diverse afwerkingen zijn beschadigd, gescheurd, onthechting door vocht en zettingverschillen. De intensiteit van de afwerkingen verkeert in het eindstadium.

| Ernst | Intensiteit | Omvang | Conditie |
|---|---|---|---|
| 2 | 3 | 5 | 5 |

Geheel vervangen/ vernieuwen
