## Boombeoordeling boerderij 'Klein Frankrijk' te Goes

Ons kenmerk: 22/03INV

De boombeoordeling is uitgevoerd op 5 februari 2022 door J. Karelse, Boomtechnisch adviseur/European Tree Technician. Dit rapport bevat de uitwerking hiervan.

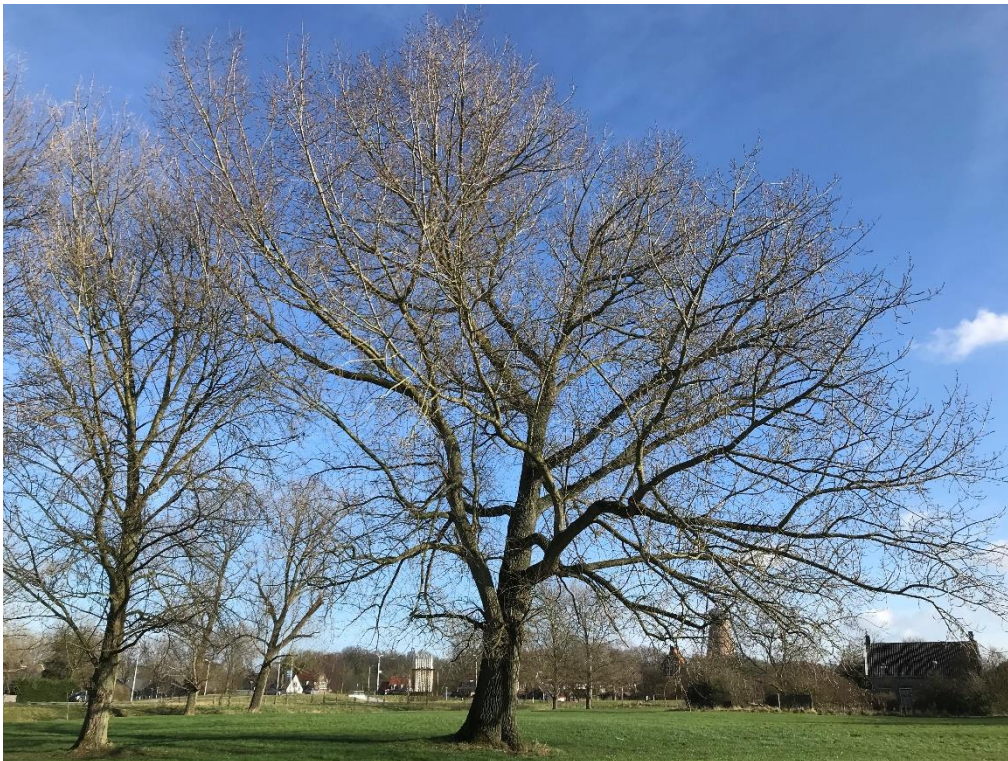
*Boom 1*

**Boom 1.** De boom heeft een scheefstand in oostelijke richting en heeft mechanisch belaste takken die iets buiten de kroon zakken. In een aantal hoofdtakken zitten spechtengaten.

Om deze bomen veilig te behouden dienen ze gesnoeid te worden op hun gebrek. Tijdens de snoei dienen aanwezige holte en de spechtengaten gecontroleerd te worden op diepte en omvang.

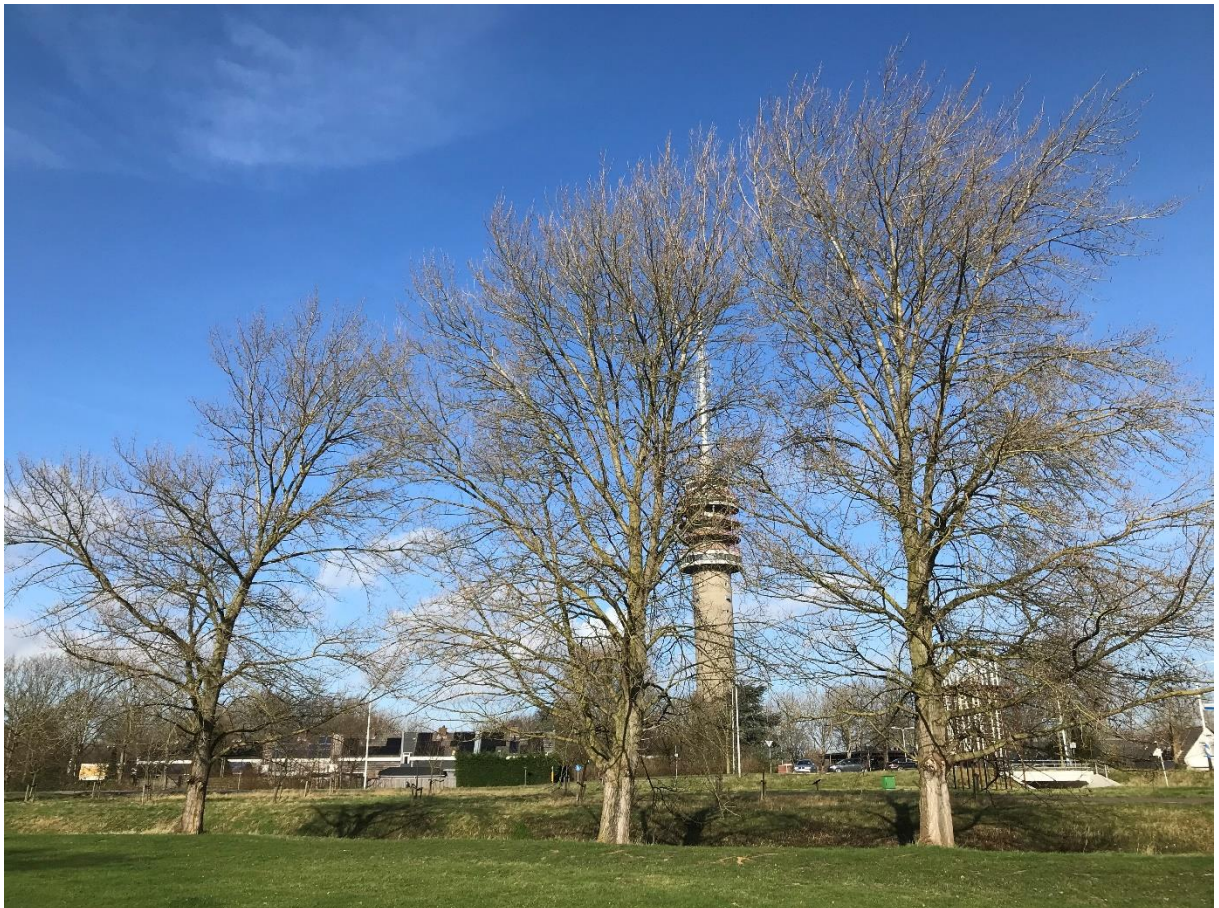
*Boom 13, 14, en 15*

Dit betreft de overige populieren op het terrein. Het zijn jongere bomen die met name aan de noordzijde van het perceel staan. Deze bomen zijn in hun jonge fase niet gesnoeid. Hierdoor zijn veel zware takken ontwikkeld. Bij de meeste bomen zijn recent zware takken verwijderd. Tijdens de snoei zijn de takken uitgescheurd en hebben grote uitgescheurde snoeiwonden achtergelaten op het onderste deel van de stam.

In de kroon van de jonge populieren zitten een aantal takken die beginnen uit te zakken. In de kroon van de bomen is beperkt dood hout aanwezig.

Om deze jongere populieren in de toekomst veilig te behouden dienen deze gesnoeid te worden op de mechanische belasting en eventueel dood hout.

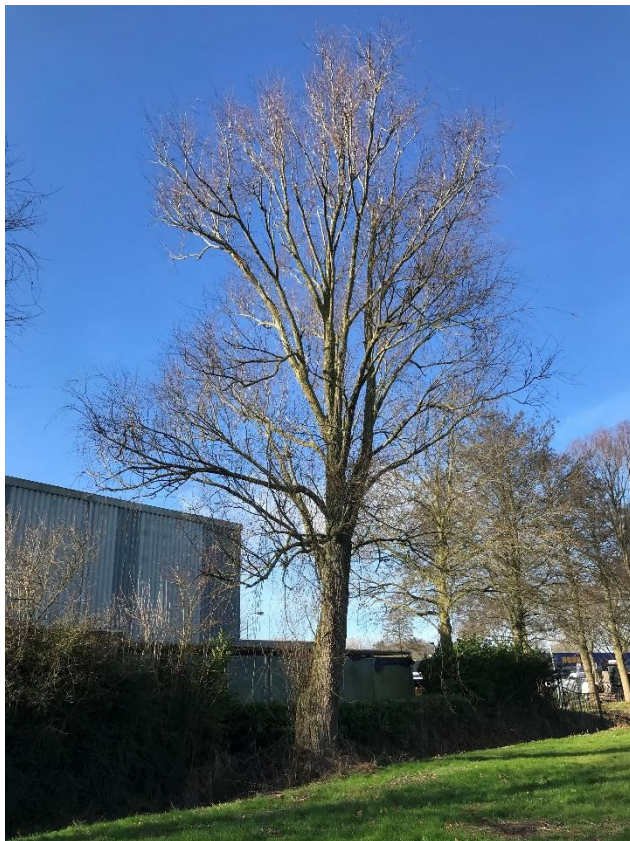
*Boom 7*

Het betreft hier vijf wilgen. Deze staan in het talud van de aangrenzende sloot. De drie-stammige wilg (boom 4) heeft in de basis een slechte aanhechting tussen de drie hoofdstammen. Het betreft een zogenaamd plakoksel. Op termijn zullen deze bomen uit elkaar scheuren. Van de overige bomen 6 t/m 9 heeft alleen boom 6 een goede conditie. In de overige bomen is het minder worden en terugtreden van de kroon zichtbaar. Mogelijk betreft het hier watermerkziekte.

In hun huidige vorm zijn de wilgen aan de westzijde van het perceel niet duurzaam veilig te behouden. Geadviseerd wordt om de bomen aan deze zijde van het perceel te knotten. De bomen kunnen dan als knotwilg gehandhaafd blijven en bijdragen aan het landelijk karakter van het geheel en een bijdrage geven aan de biodiversiteit.

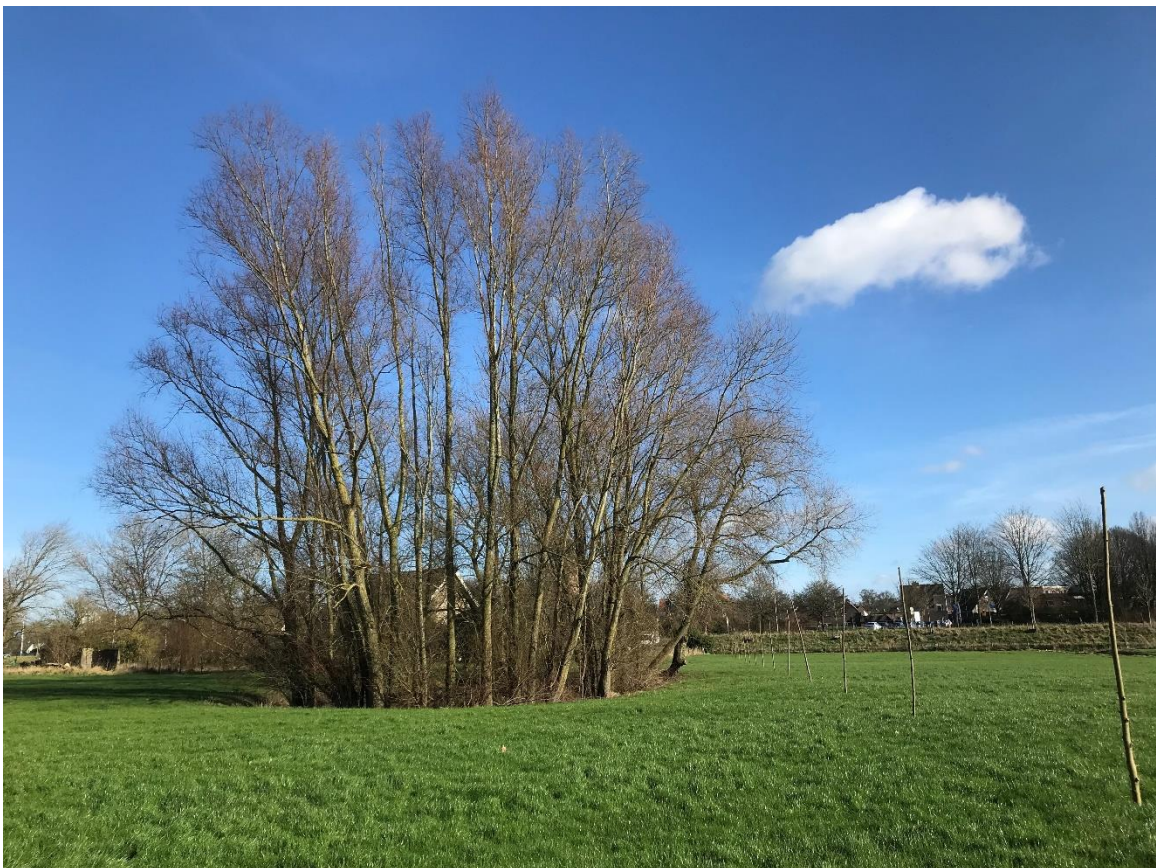
*Boomgroep 10*

Rond de waterput staan circa 25 wilgen (boom 10). Deze bomen hebben een korte onderlinge afstand en zijn hierdoor dun opgaand. Een enkele boom is, aan de voet te zien, in het verleden omgewaaid en heeft zich weer opgericht. Verschillende wilgen ontstaan vanuit één voet. Op termijn zijn deze bomen windworpgevoelig.

Op termijn zijn deze wilgen niet veilig te behouden. Geadviseerd wordt om de bomen te dunnen en circa 10 stuks over te houden. De te handhaven bomen kunnen worden geknot. De bomen kunnen dan als knotwilg gehandhaafd blijven en bijdragen aan het landelijk karakter van het geheel en een bijdrage geven aan de biodiversiteit.

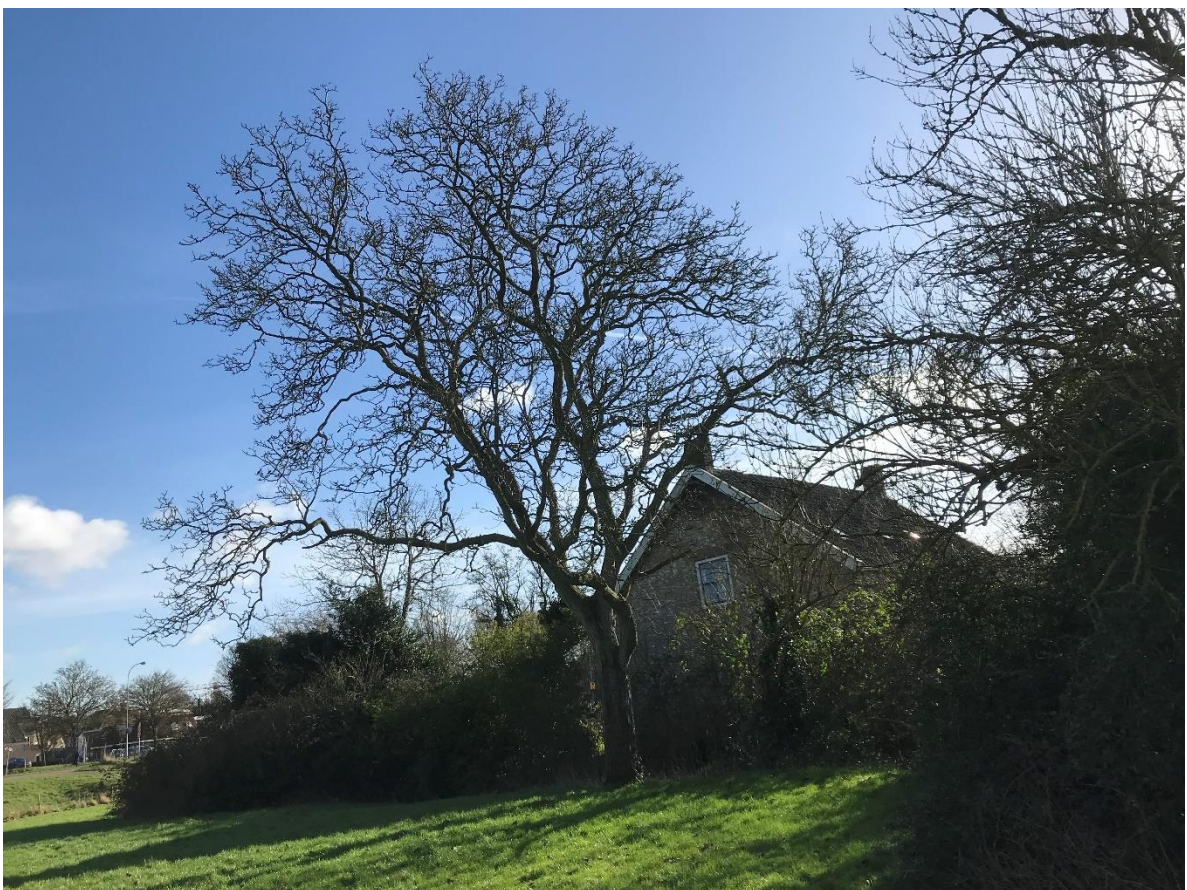
*Boom 12*

Boom 12 betreft een *Juglans regia*, gewone walnoot/okkernoot. De boom heeft een matige conditie. Op maaiveldniveau heeft de boom maaischade. In de kroon zit dood hout. Na snoei van dood hout is de boom nog jaren te behouden.

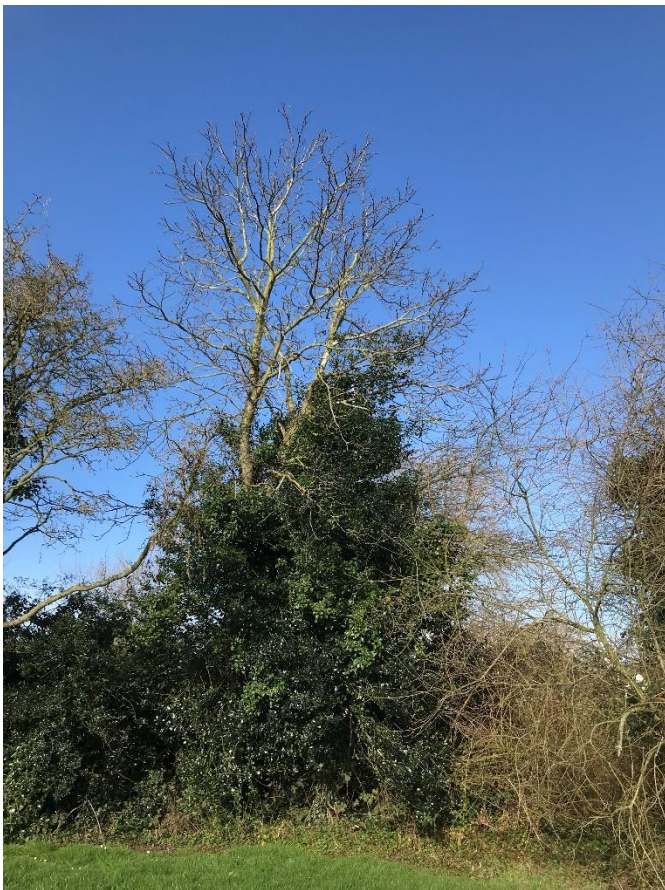
*Boom 22*

Boom 22 is een jonge Juglans regia, gewone walnoot/okkernoot. Wellicht is de boom een zaailing van de andere noot. De boom heeft een goede conditie en is zonder gebreken. De toekomstverwachting van de boom is goed.
